## 5, PLACE ARSONVAL - LYON

APD DU CLOS ET COUVERT DE  
L'ANNEXE DU PAVILLON A  
DE L'HÔPITAL EDOUARD HERRIOT

GO195\_RAPPORT APD MS1

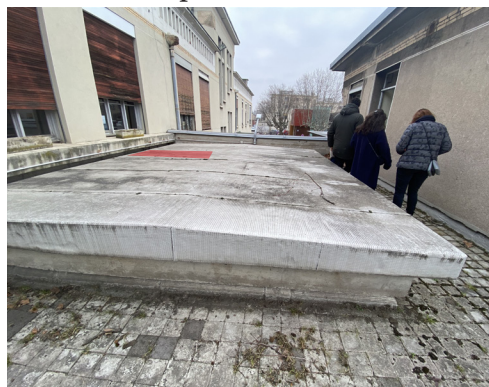
- Sondage 1 - Dépose du complexe Paxalu + EIF sur le lanterneau (fig. 4, et photo ci-dessous).

Il s'agit de constater l'état du béton et des pavés de verres trempés pour quantifier au plus juste, les reprises à réaliser sur ces ouvrages.

Chambre de travail à créer sur bande d'une section approximative de 100cm x 80 cm prenant le nez de dalle et la zone en pavés de verres.

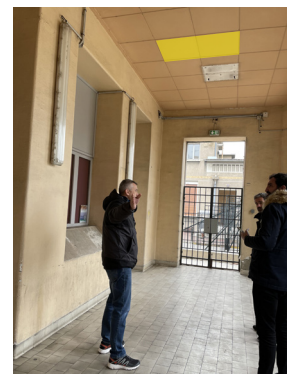
- Sondage 3 - Dépose de deux dalles de faux-plafonds dans le hall couvert (porche d'entrée) (fig. 4, et photo ci-contre).

Il semble que ce faux-plafond ne soit pas une disposition originelle et ne sert qu'à cacher probablement le mauvais état du béton.

En conséquence, ce sondage a pour objectif de connaître l'état du complexe de la sous-face en béton de cet espace, afin de prévoir les travaux de restauration les plus exhaustifs.

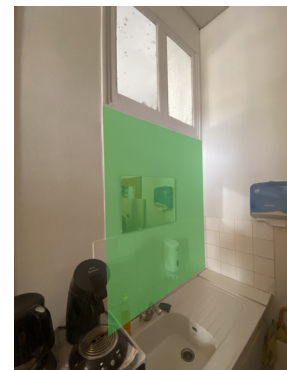
- Sondage 4 - Dépose du contre-plaqué et carrelage au-devant (côté intérieur) de la porte P.N.0.3' (fig. 4, et photo ci-dessous).

Il s'agit de savoir si le vantail originel est encore sous ces ouvrages qui obstruent la baie depuis l'intérieur de l'annexe du pavillon A.

L'objectif est de vérifier le dessin de la porte, et si elle est toujours présente.

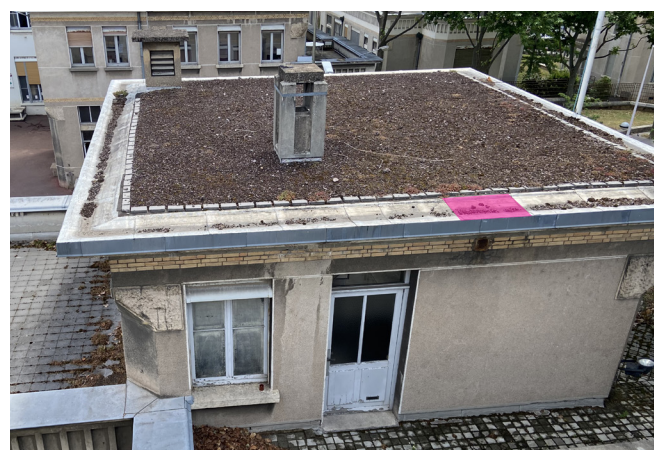
- Sondage 5 - Dépose du complexe Paxalu + EIF sur le chéneau couvrant le R+1 (photo ci-contre).

Il s'agit de constater l'état du béton et du complexe étanchéité de ce chéneau, afin de prévoir un descriptif de travaux adapté et quantifier au plus juste, les reprises à réaliser sur ces ouvrages.

Chambre de travail à créer sur bande d'une section approximative de 60 cm x 60 cm.

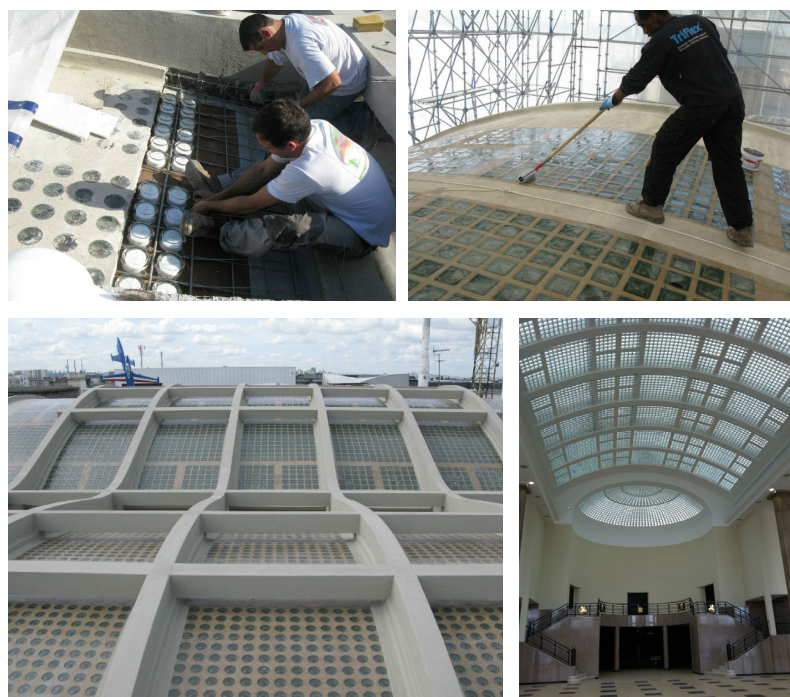
Figure 7 : Exemple d'une restauration de voûtes en béton et pavés de verre, la salle des 8 colonnes du Musée de l'air et de l'Espace, Le Bourget, Agence Goutal et ent. Sertec, 2013, <https://www.sertec-etancheite.fr/>.

Restauration du lanterneau de la descente à couvert (fig. 6, 7 et 9) :

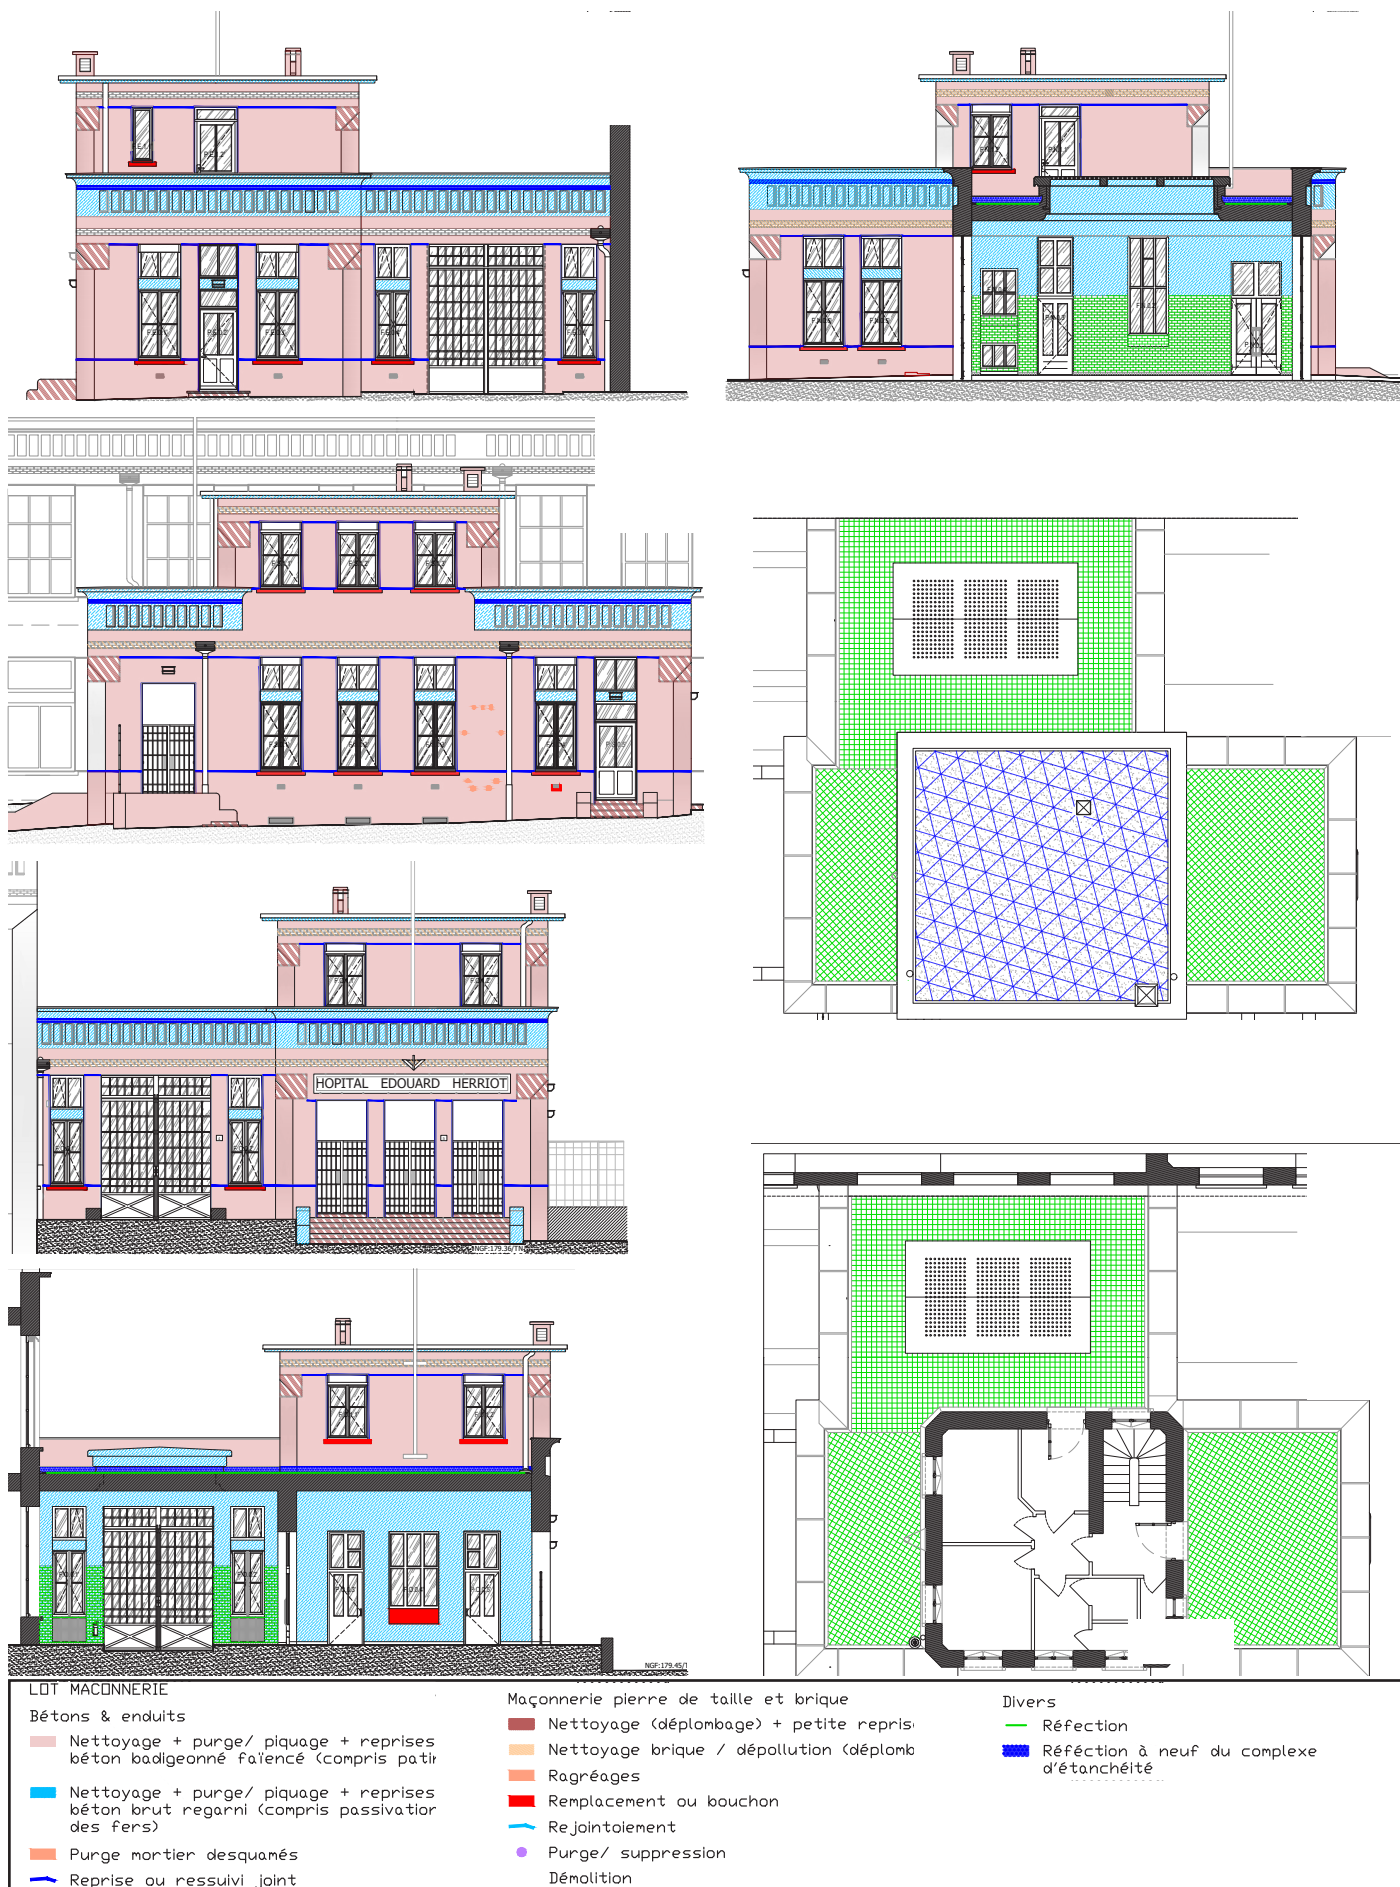
Figure 8 : État projeté (APD) du lot maçonnerie - pierre de taille et étanchéité, élévations et plans de niveaux, Agence Goutal, 2024.

- Bétons (fig. 8)
  - «L'ensemble des éléments en bétons seront nettoyés. Avant tout essai, les types de salissure devront être identifiés et caractérisés (biologiques (mousses), fientes, rouille, calcite...). Et un protocole de nettoyage adapté sera proposé pour validation»<sup>3</sup>, compris échantillons, et toutes sujétions.
  - Brossage et passivation des fers apparents avant ragréage au ciment (aspect et finition identique à l'existant), compris toutes sujétions.

#### • Enduits (fig. 8)

#### • Pierre de taille (fig. 8)

#### • Briques (fig. 8)

#### • Étanchéité (fig. 6, 7 et 8)

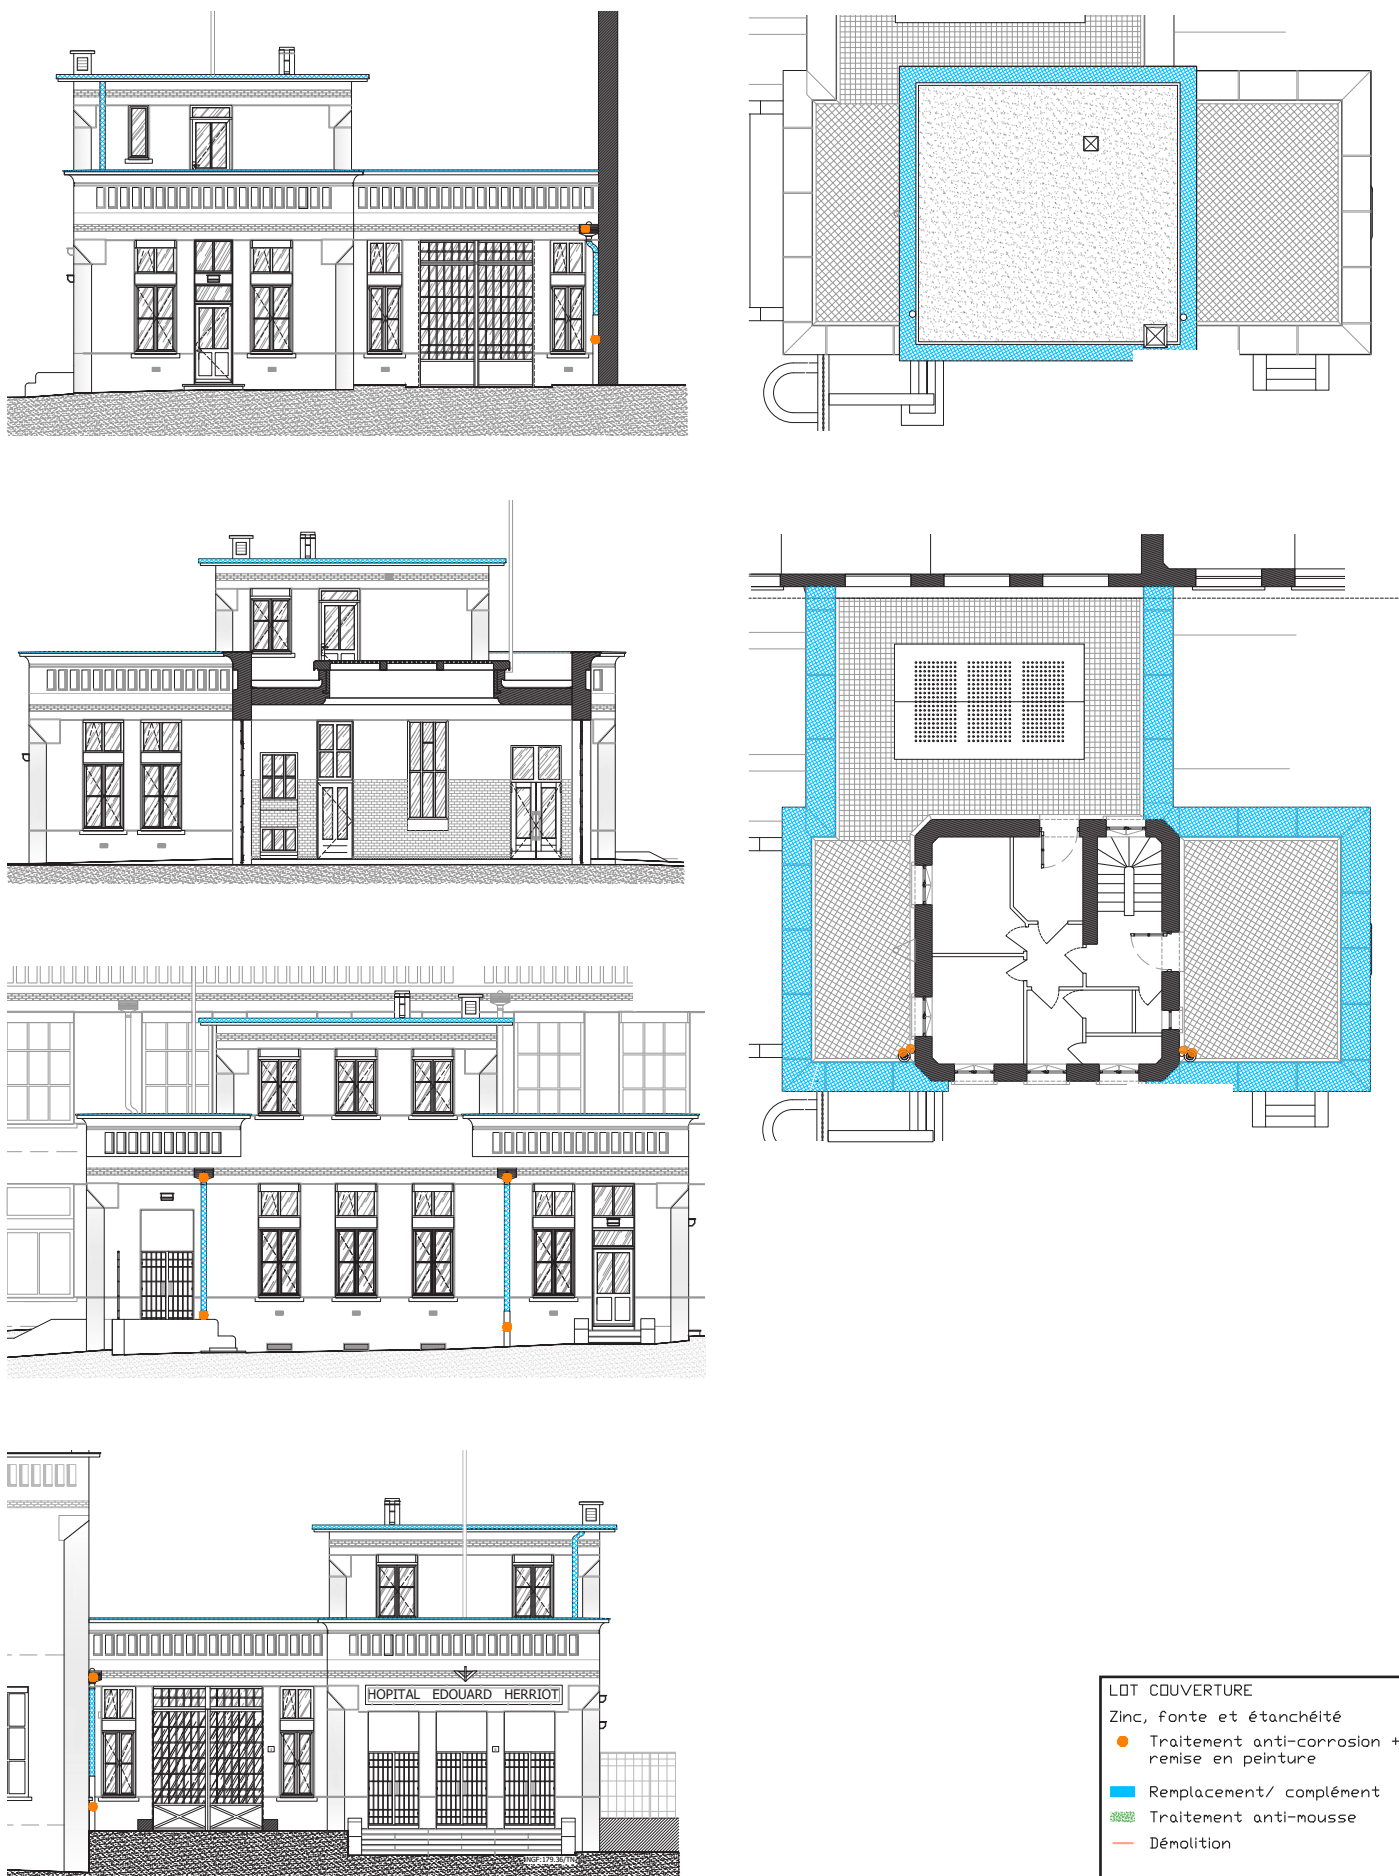
Figure 10 : État projeté (APD) du lot couverture, élévations, coupe-élévation et plans de niveaux, Agence Goutal, 2024.

### Lot couverture (fig. 10) :

- Dépose en démolition de l'ensemble des couvertines en zinc existantes, compris toutes sujétions.
- Fourniture, mise en oeuvre (à l'identique) des couvertines en zinc quartz (ep. minimale : 0.8mm), compris forme de pose et toutes sujétions (fig. 9).

- Dépose de l'ensemble des descentes EP en zinc existantes.
- Fourniture, mise en place en remplacement à neuf des descentes EP en zinc quartz. (Nota : les nouvelles descentes EP en zinc doivent correspondre au diamètre de sortie des boîtes à eau), compris toutes sujétions.

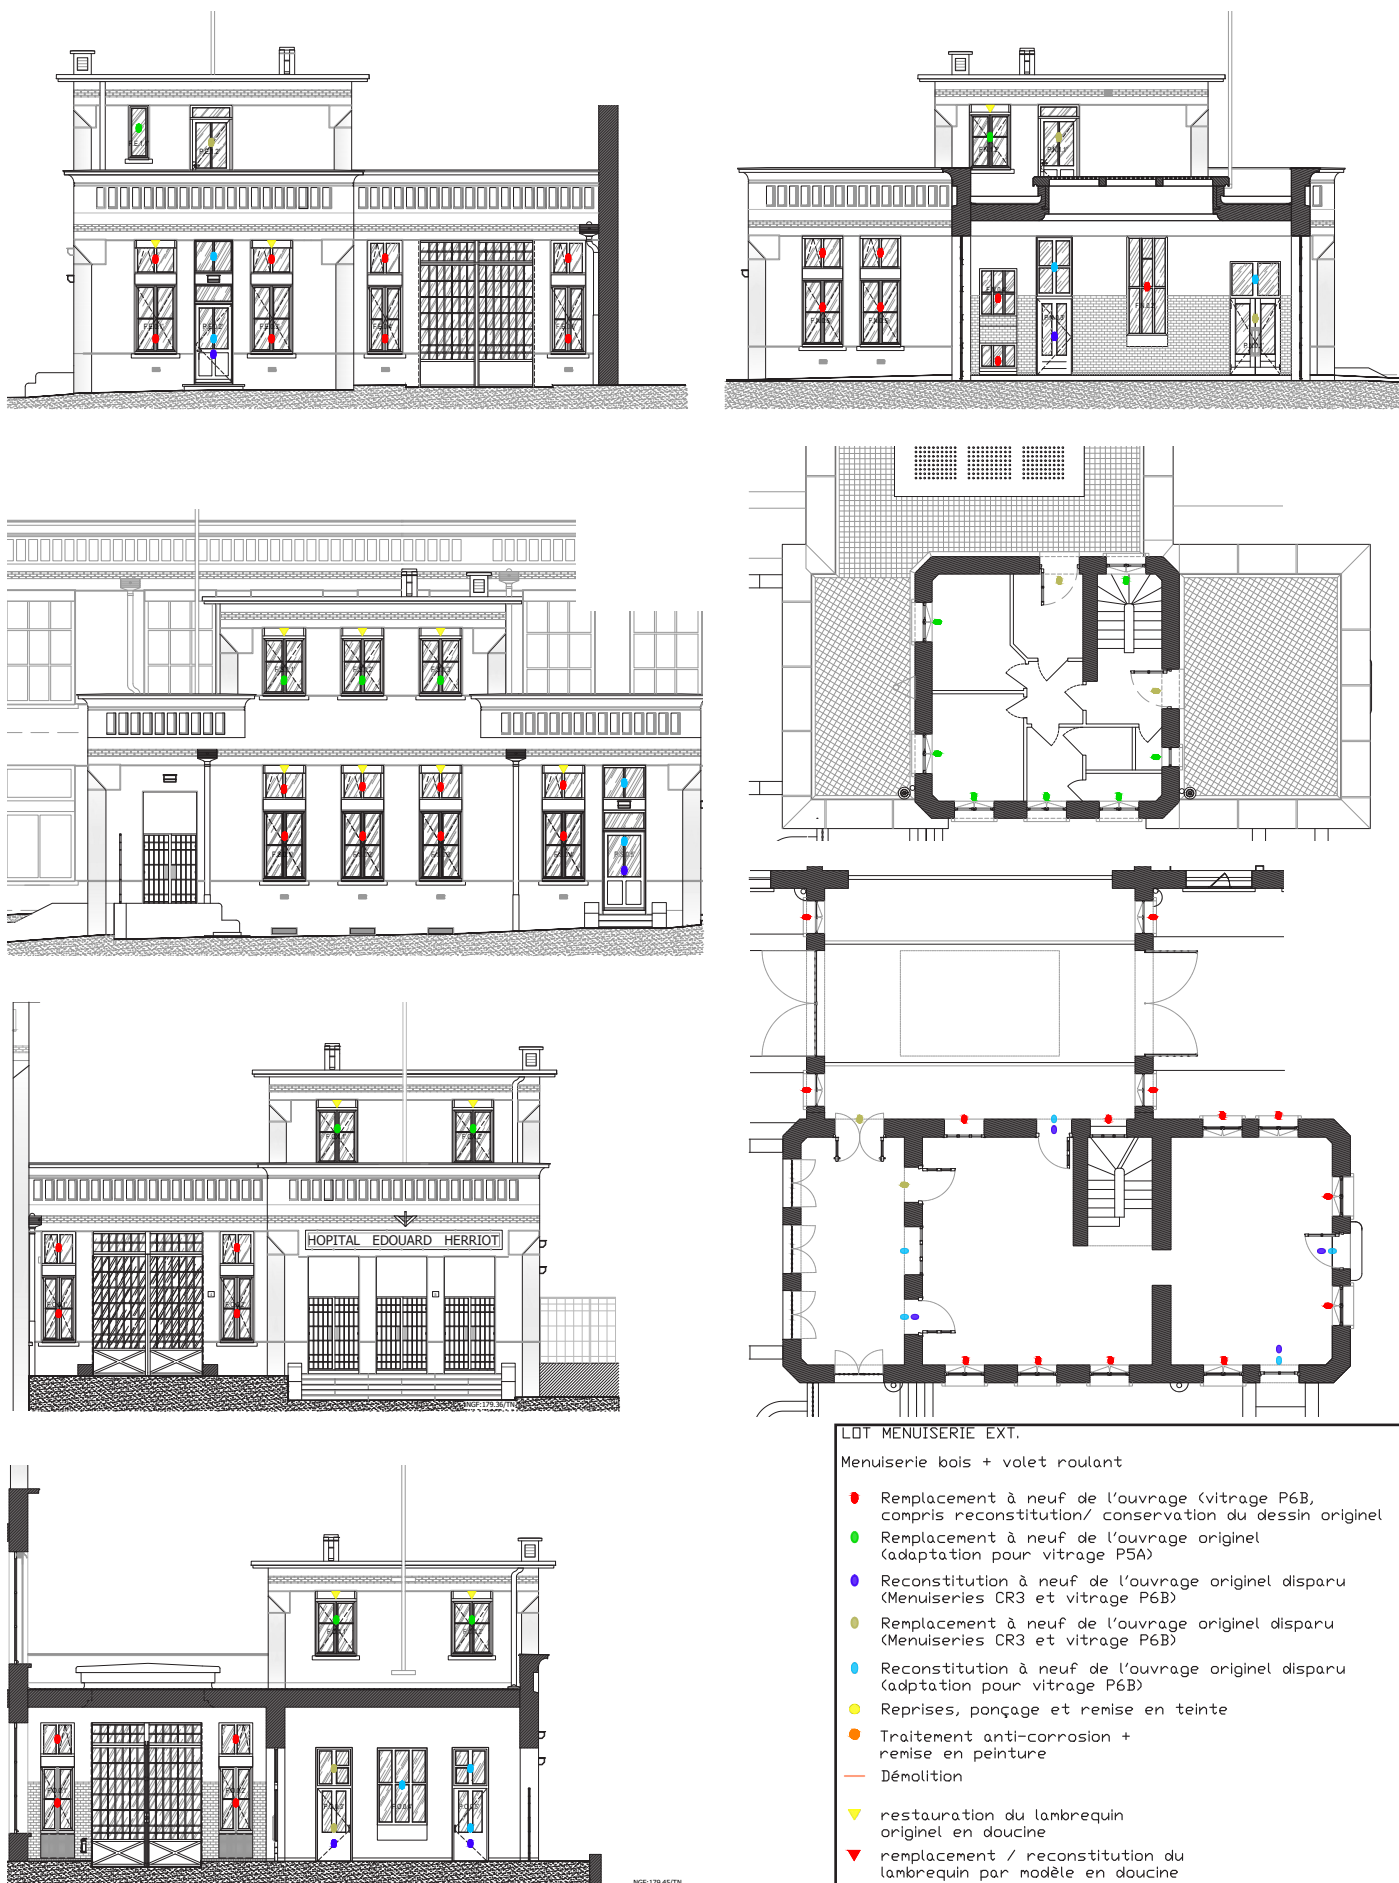
Figure 11 : État projeté (APD) du lot menuiseries extérieures, élévations, coupe-élévation et plans de niveaux, Agence Goutal, 2024.

### Lot Menuiseries extérieures (fig. 11 et cf. pièces graphiques - détails)

### **Volets roulants (fig. 11) :**

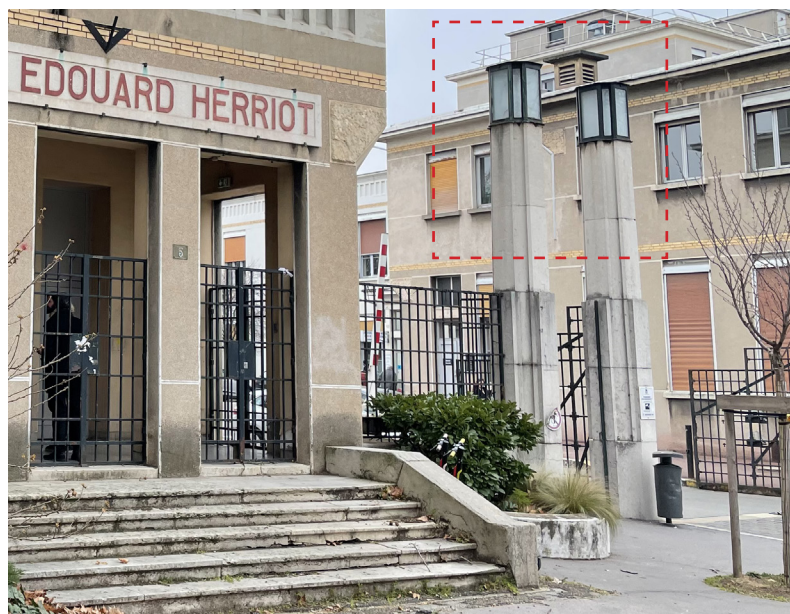
Figure 14 : Les deux luminaires couronnant les mâts en béton d'entrée, photographie, Agence Goutal, 2023.

- Fourniture en reconstitution et mise en place de trois appliques suivant le modèle originel, compris équipement d'éclairage led et toutes sujétions (fig. 1).
- Dépose éclairage existant, relampage leds (3000°K) des deux luminaires couronnant les mâts en béton d'entrée du site de l'hôpital (fig. 14), compris nettoyage des deux faces des verres, et toutes sujétions, réfections des alimentation et raccordements, etc.
- Fourniture, pose de mât d'éclairage, compris raccordements, toutes sujétions et travaux d'accompagnements (fig. 2 et 3).
