5, PLACE ARSONVAL - LYON

APD DU CLOS ET COUVERT DE
L'ANNEXE DU PAVILLON A
DE L'HÔPITAL EDOUARD HERRIOT

A G E N C E G O U T A L
Michel Goutal A.C.M.H

H O S P I C E S C I V I L S
D E L Y O N

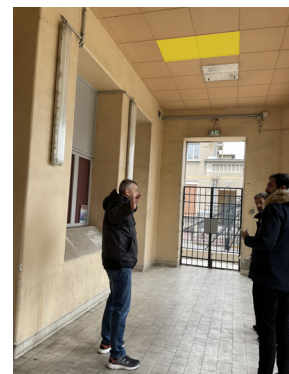
- Sondage 3 - Dépose de deux dalles de faux-plafonds dans le hall couvert (porche d'entrée) (fig. 4, et photo ci-contre).

Il semble que ce faux-plafond ne soit pas une disposition originelle et ne sert qu'à cacher probablement le mauvais état du béton.

En conséquence, ce sondage a pour objectif de connaître l'état du complexe de la sous-face en béton de cet espace, afin de prévoir les travaux de restauration les plus exhaustifs.

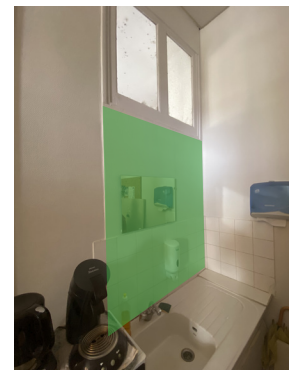
- Sondage 4 - Dépose du contre-plaqué et carrelage au-devant (côté intérieur) de la porte P.N.0.3' (fig. 4, et photo ci-dessous).

Il s'agit de savoir si le vantail originel est encore sous ces ouvrages qui obstruent la baie depuis l'intérieur de l'annexe du pavillon A.

L'objectif est de vérifier le dessin de la porte, et si elle est toujours présente.

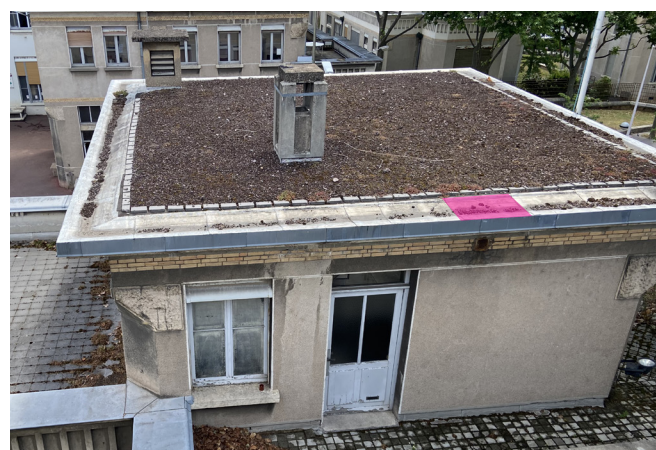
- Sondage 5 - Dépose du complexe Paxalu + EIF sur le chéneau couvrant le R+1 (photo ci-contre).

Il s'agit de constater l'état du béton et du complexe étanchéité de ce chéneau, afin de prévoir un descriptif de travaux adapté et quantifier au plus juste, les reprises à réaliser sur ces ouvrages.

Chambre de travail à créer sur bande d'une section approximative de 60 cm x 60 cm.

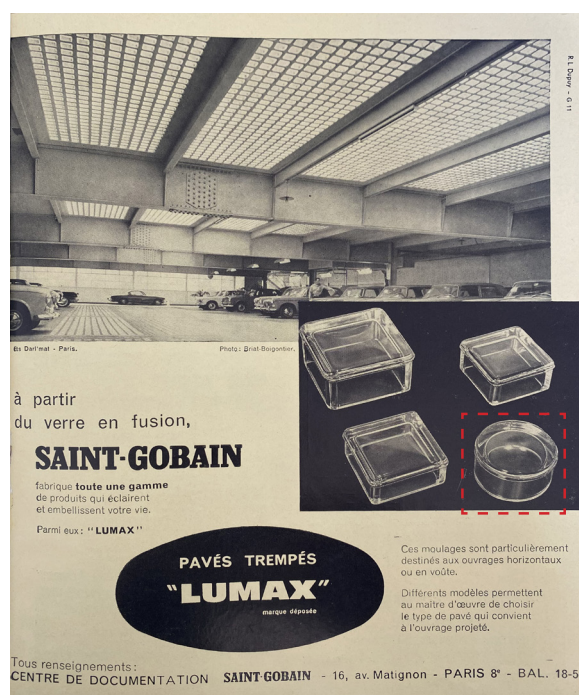
Figure 6 : Publicité pour les pavés de verre trempés «LUMAX», Saint-Gobain, Archives Municipales Le Havre, juillet-août 1963.

- Nettoyage par le dessous des pavés de verre trempés de type «Lumax» (fig. 6), compris toutes sujétions.
 - Fourniture, application d'un dégraissant avec solvant, compris toutes sujétions.

- Lorsque les pavés de verre existants n'assurent plus l'étanchéité, et sont fracturés ou manquants : fourniture, mise en oeuvre en reconstitution de pavés de verre trempé circulaire suivant le modèle existant de type «Lumax» Saint-Gobain, compris toutes sujétions.

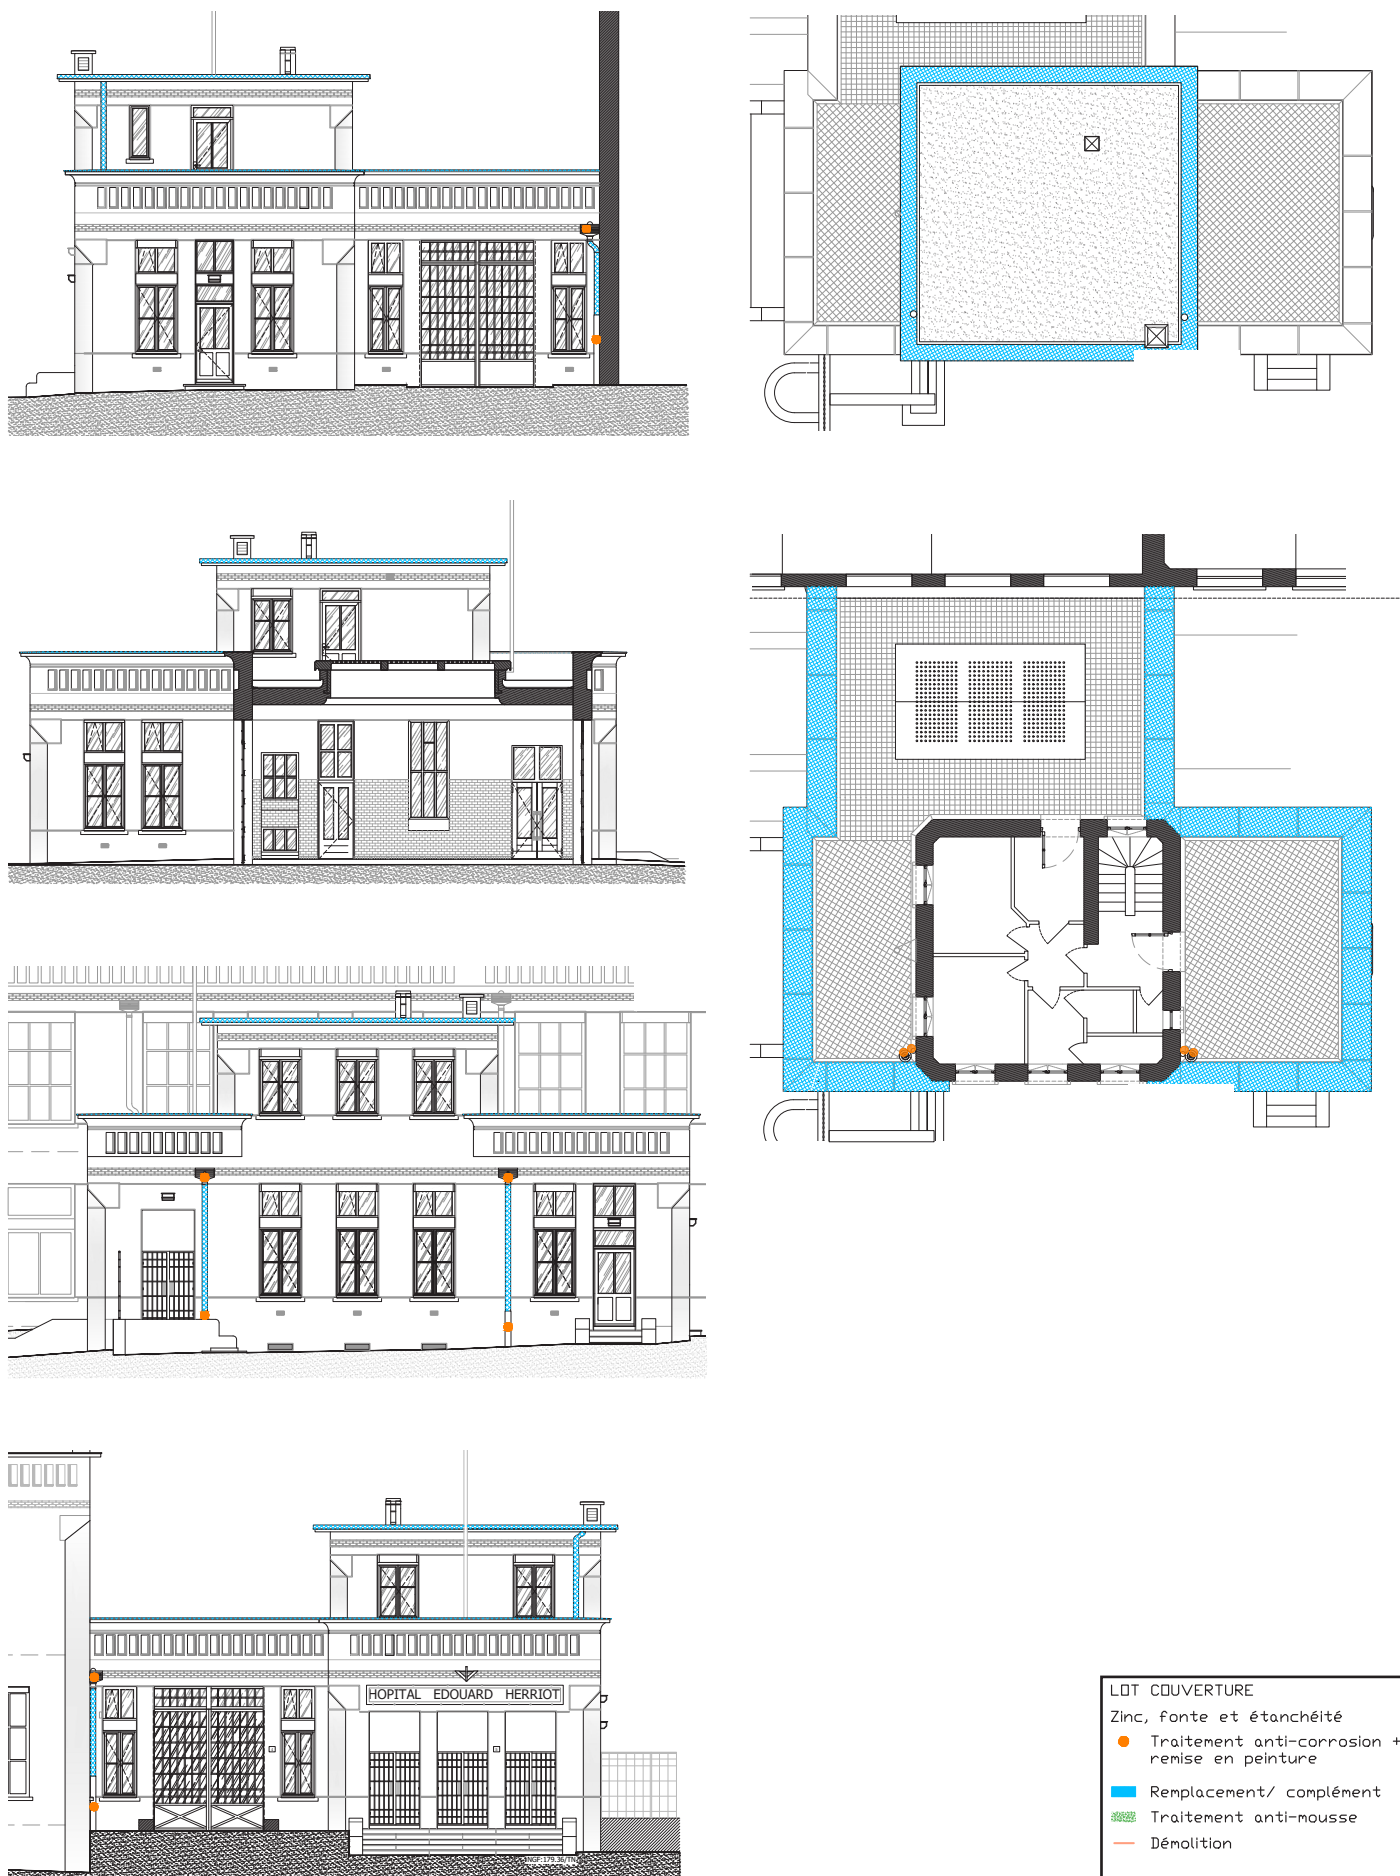
Figure 10 : État projeté (APD) du lot couverture, élévations, coupe-élévation et plans de niveaux, Agence Goutal, 2024.

Lot couverture (fig. 10) :

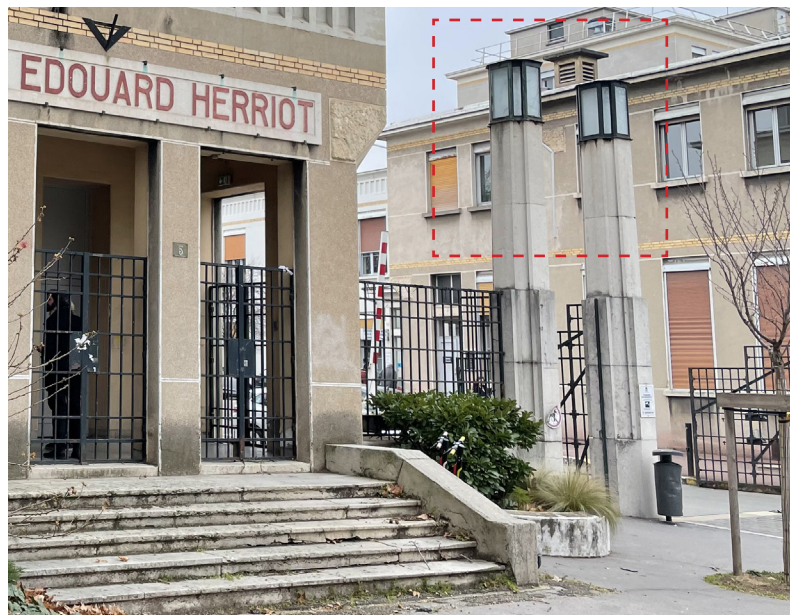
Figure 14 : Les deux luminaires couronnant les mâts en béton d'entrée, photographie, Agence Goutal, 2023.

- Fourniture en reconstitution et mise en place de trois appliques suivant le modèle originel, compris équipement d'éclairage led et toutes sujétions (fig. 1).
- Dépose éclairage existant, relampage leds (3000°K) des deux luminaires couronnant les mâts en béton d'entrée du site de l'hôpital (fig. 14), compris nettoyage des deux faces des verres, et toutes sujétions, réfections des alimentation et raccordements, etc.
- Fourniture, pose de mât d'éclairage, compris raccordements, toutes sujétions et travaux d'accompagnements (fig. 2 et 3).
