5, PLACE ARSONVAL - LYON

MS2 - APD DU CLOS ET COUVERT
DU PAVILLON A DE L'HÔPITAL
EDOUARD HERRIOT

GO196 _ RAPPORT APD MS2

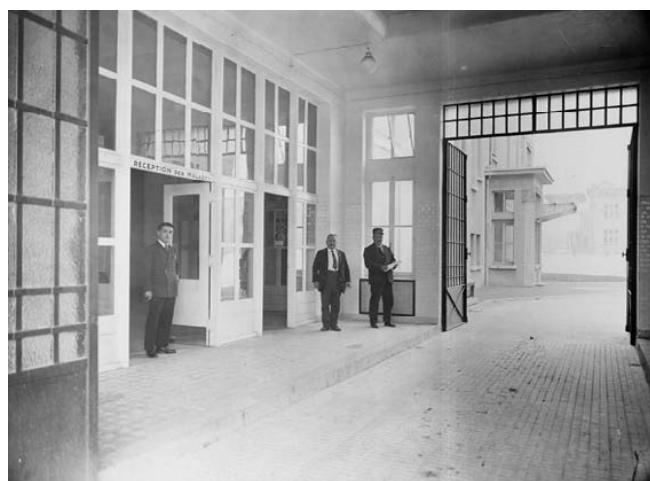
A l'origine, la descente à couvert (SAS ambulance) constituait l'arrivée des ambulances et la zone de dépôt des patients vers le service des Urgences (fig. 3 et 4). Il s'agit d'un espace semi-extérieur : couvert et ouvert/ fermé par les grilles, qui a perdu récemment son usage originel.

Figure 4 : La descente à couvert - passage des ambulances du pavillon A (ancien bâtiment 8) de l'Hôpital Edouard Herriot, Service d'entrée, photographie, ARCHIPAT, non datée.

Comme prévu, le SAS Ambulance fera l'objet d'une restauration de son clos et couvert qui inclus son lanterneau en béton et pavés de verre, ainsi que la reconstitution de la grille vitrée (à 2 vantaux) originelle disparue en façade Ouest (sur la place d'Arsonval) (fig. 3 et 4). En revanche, la grille (modèle identique) de la façade Est ne pourra être reconstituée (fig. 3 et 4). En effet, la reconversion de cet espace comme entrée principale du pavillon A nécessite l'installation d'un SAS thermique pour assurer le confort des patients et du personnel.

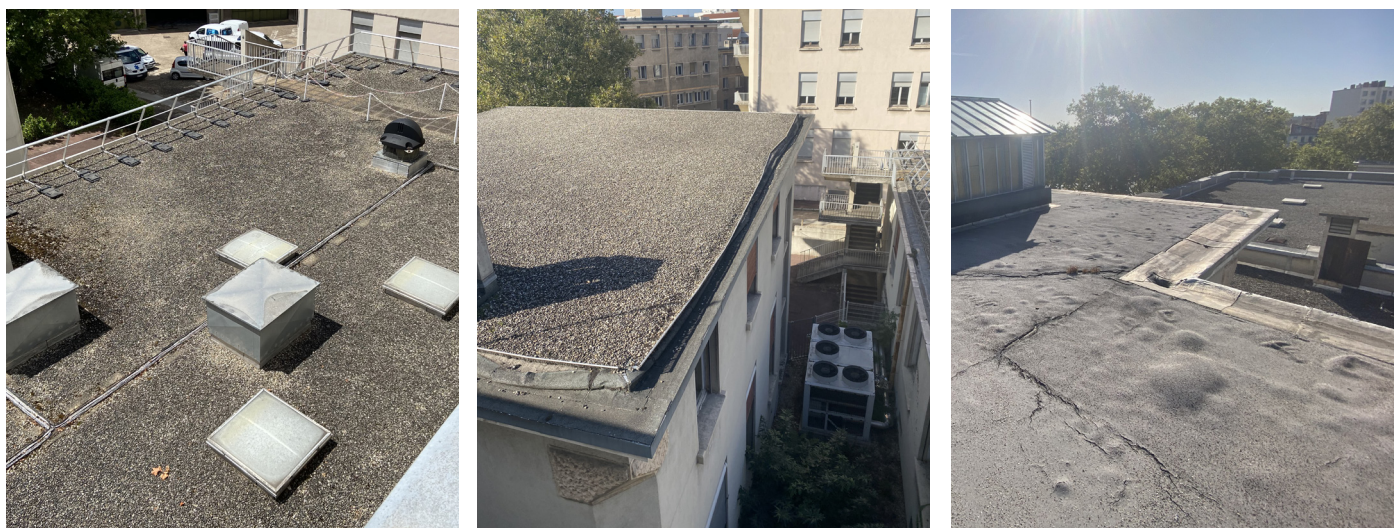
Figure 6 : Les différents type d'étanchéité des toitures-terrasses, Pavillon A, photographies, Agence Goutal, 2023.

La composition des complexes d'étanchéité pourra être différente suivant la période de construction (fig. 6).

Actuellement, les toitures terrasses du pavillon A présentent une étanchéité bitumineuse recouverte ou non de gravillons. Il conviendrait de vérifier au moyen de sondages localisés la présence ou non d'une isolation thermique par le dessus, sous la couche d'étanchéité bitumineuse, puisque ce complexe n'est pas une disposition originelle. Notons que la pose d'une étanchéité bitumineuse directement sur le béton n'est pas une solution pérenne. En effet, la dilatation du béton génère des plis, et le déchirement de l'étanchéité bitumineuse malgré son élasticité (fig. 6 - 3e photographie). Nous proposerons une solution plus pérenne dans notre descriptif de travaux ci-après.

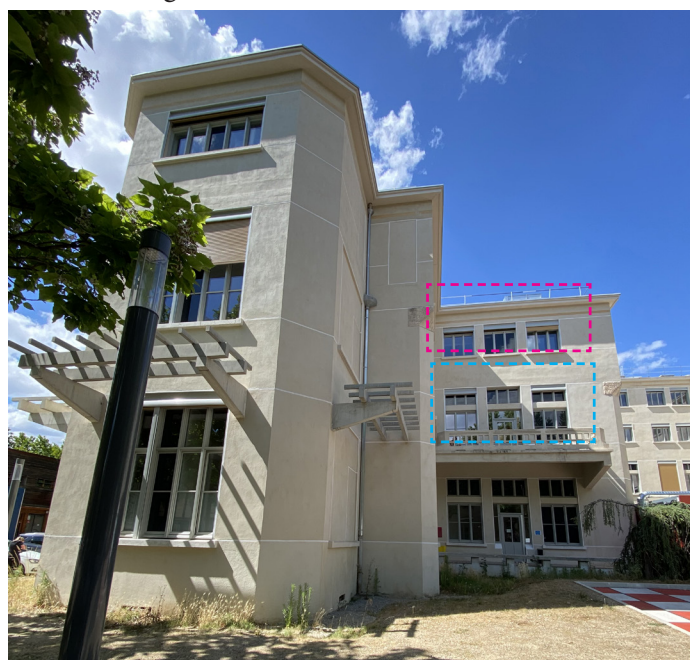
Figure 8 : Exemple d'intervention sur les volets roulants, pavillon C, photographie du chantier, Agence Goutal, 2023.

- Remplacer à neuf l'ensemble des volets roulants existant, compris glissières. Ces nouveaux volets seront motorisés (électrique).
- Restaurer l'ensemble des lambrequins en doucine (zinc), et restituer ceux ayant disparus sur les baies qui en disposaient à l'origine (fig. 8 - cadre bleu).
- Mise en oeuvre d'un lambrequin en zinc droit (fig. 8 - cadre rose) au niveau des baies de l'extension et de la surélévation qui seront équipées de volets roulants.

Il s'agit de distinguer les baies originelles, des autres baies à la fois par le dessin des menuiseries, mais également par les lambrequins des coffres de volets roulants. Notons que ce travail a déjà été réalisé sur le pavillon C (fig. 8).

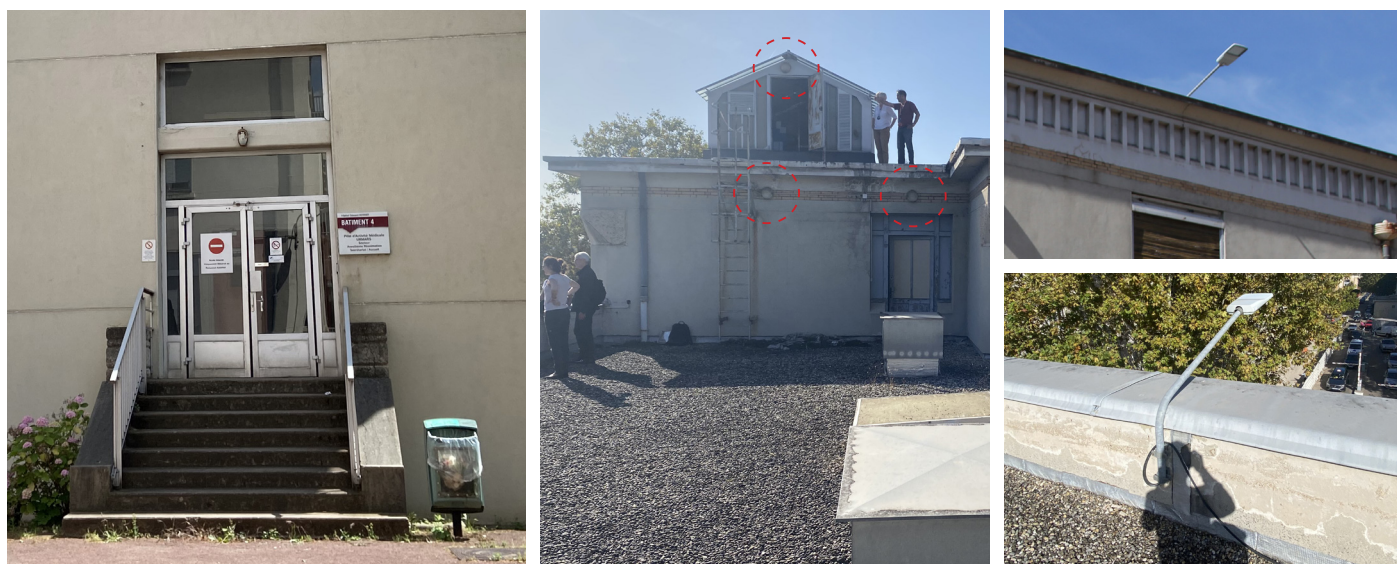
Figure 9 : Typologies de luminaires extérieurs, pavillon A, photographies, Agence Goutal, 2023.

Actuellement le pavillon A est équipé de trois types de luminaires extérieurs :

- Une applique murale en verre opale, fixée au niveau du linteau de la façade du pignon nord de l'aile nord-ouest. Ce luminaire a remplacé le modèle originel et datent des années 1960 (fig. 9).
- Deux appliques en verre situées sur le parement de la façade est de l'élévation à R+2, au-dessus de la porte donnant sur la terrasse, et au niveau de l'échelle à crinoline (fig. 9). Nous retrouvons également ce modèle d'applique sur la façade est de l'édicule-verrière d'ascenseur (R+3), ainsi qu'au niveau de la cour anglaise est.
- Un luminaire sur potence fixé au revers du parapet du pignon est de la toiture terrasse couvrant le R+1 (fig. 9). Ce luminaire qui datait des années 1980, a fait l'objet d'une rénovation récente par le remplacement de sa tête lumineuse au profit d'éclairage led.

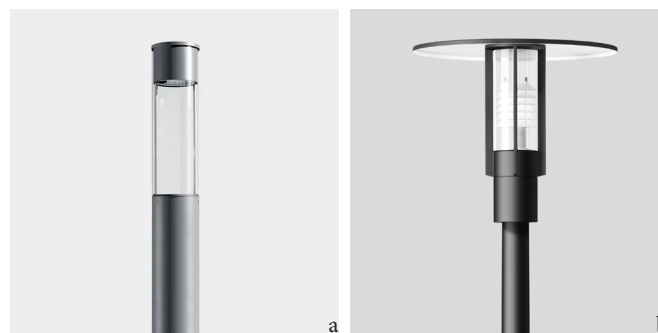
Comme proposé en APD de l'annexe du pavillon A, les nouveaux mâts d'éclairage auront design contemporain, pour ne pas créer d'ambiguïté sur leur authenticité dans le site. Le modèle retenu pourra être soit :

- le modèle Exelia 2 de SELUX (installés autour du nouveau pavillon H, cf. p. 13 du cahier des prescriptions paysagères) (fig. 13 - a),
- le modèle 77 142 K3 de BEGA (fig. 13 - b).

Figure 13 : Proposition de modèle de mât d'éclairage, état projeté (APS), photographies, Selux et BEGA, 2023.

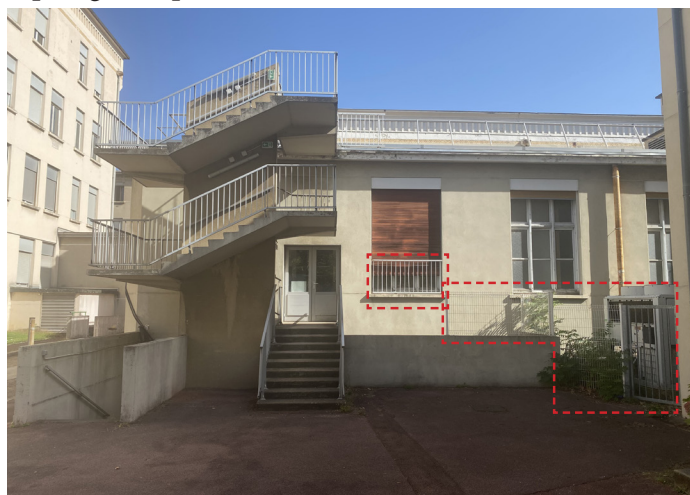
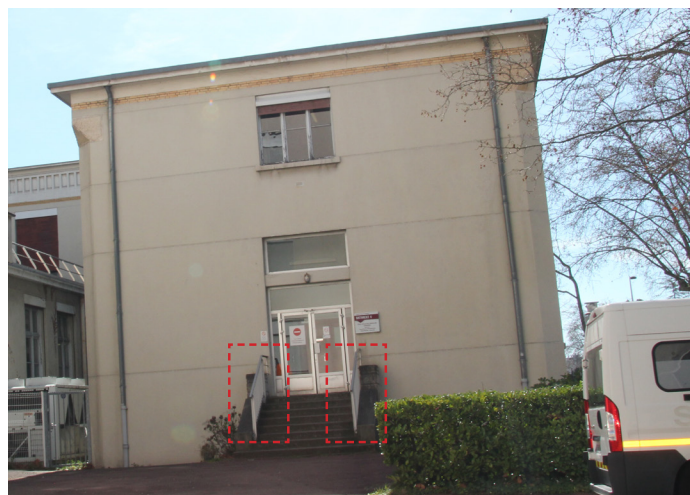
- Dépose en démolition des lisses et garde-corps dont le modèle n'est pas originel (T. Garnier), compris toutes sujétions (cf. repérage sur plans de démolition et fig. 15).

Figure 15 : Garde-corps et lisses parasites à déposer, photographies, pavillon A, Agence Goutal, 2023.

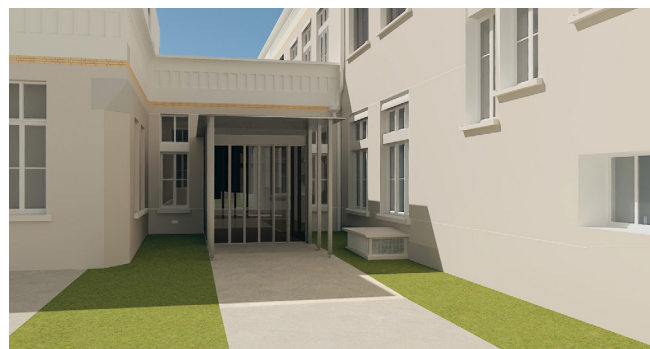
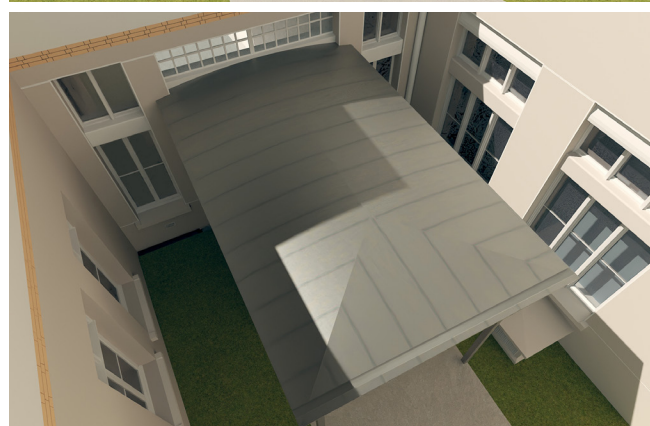
Figure 16 : État projeté (APD) vues issues de la modélisation 3D du SAS thermique, pavillon A, Agence Goutal, 2024.

- Construction dudit SAS thermique structure métallique : ossature assemblée boulonnée et soudée, compris toutes sujétions (cf. Repérage sur plans du lot maçonnerie et fig. 16 et 17 - plans du SAS thermique).

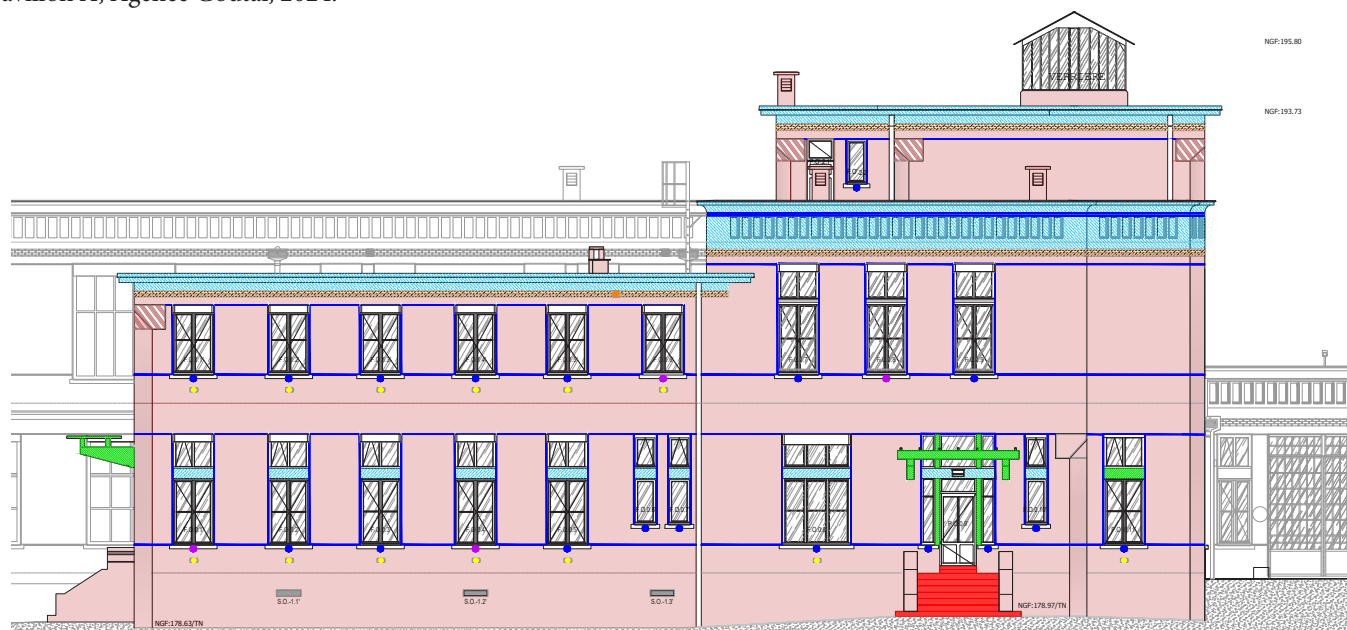
Figure 21 : État projeté (APD) du lot Gros-oeuvre - maçonnerie - pierre de taille, élévation Ouest, pavillon A, Agence Goutal, 2024.

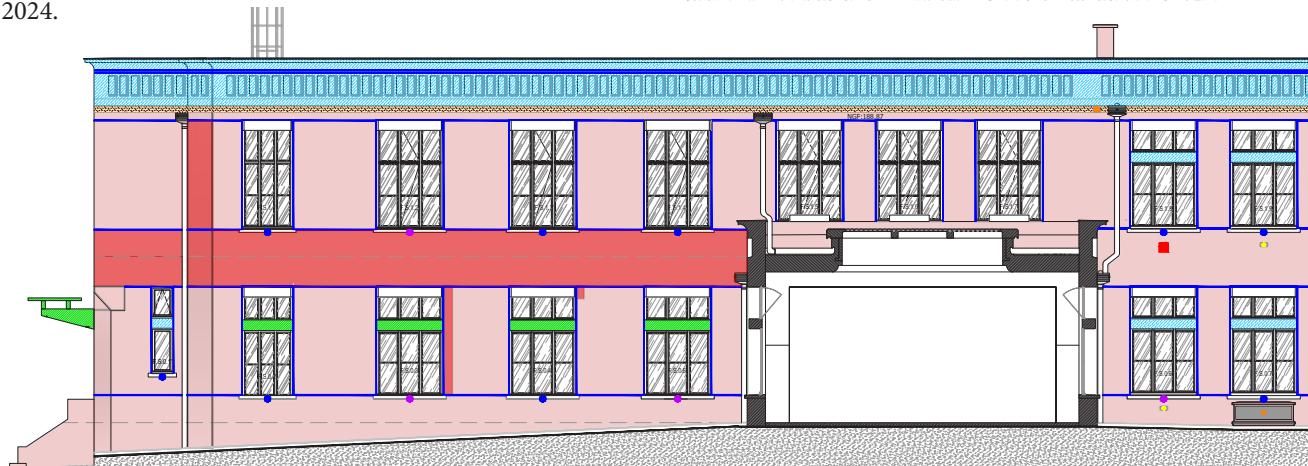
Figure 23 : État projeté (APD) du lot Gros-œuvre - maçonnerie - pierre de taille, coupe-élévation sud, pavillon A, Agence Goutal, 2024.

- Appui à conserver (reprises, ragréages à hauteur de 15%)
- Appui à remplacer ou greffe partielle à réaliser, car fissures, desquamations ou épaufures trop importantes pour être ragrées
- Appui neuf à réaliser pour reconstitution du format de la baie originelle (démolition des extensions)

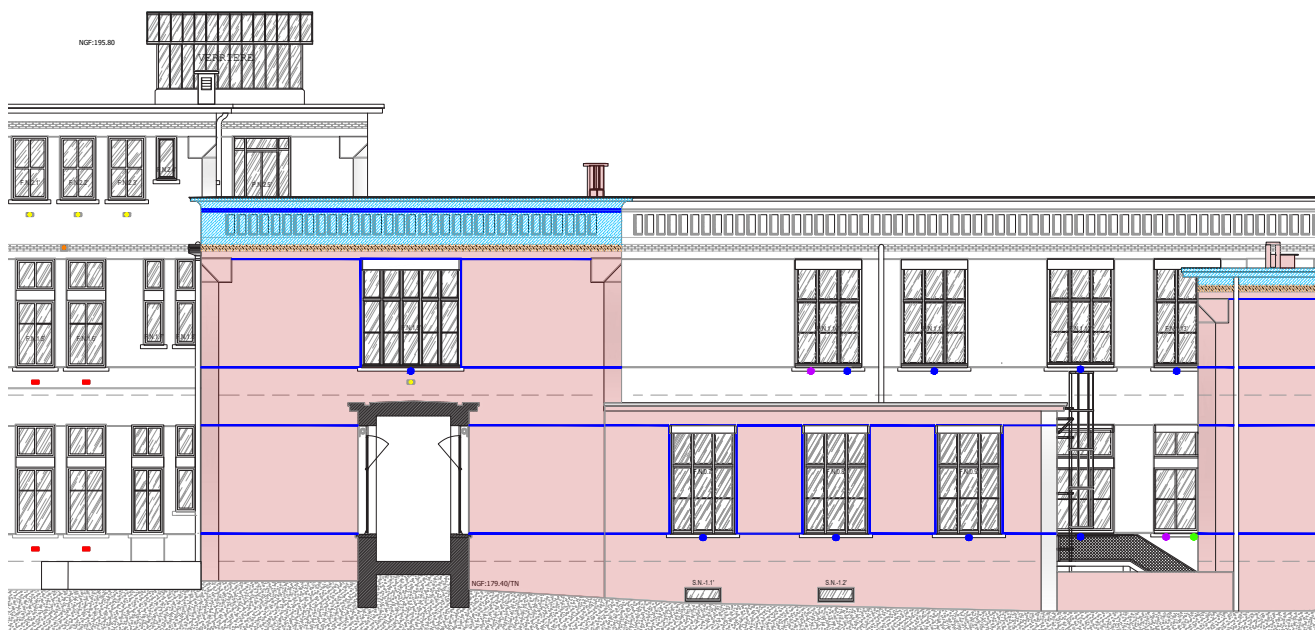
Figure 30 : État projeté (APD) du lot Gros-œuvre - maçonnerie - pierre de taille, coupe-élévation nord, pavillon A, Agence Goutal, 2024.

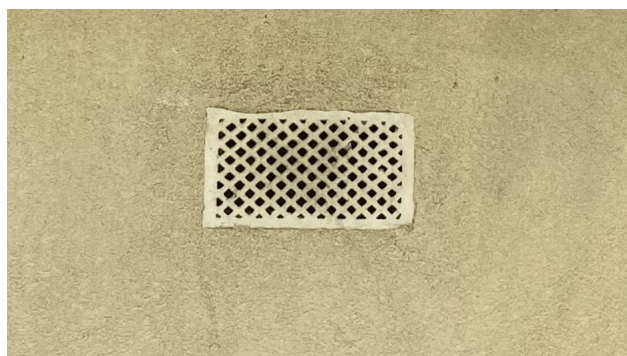
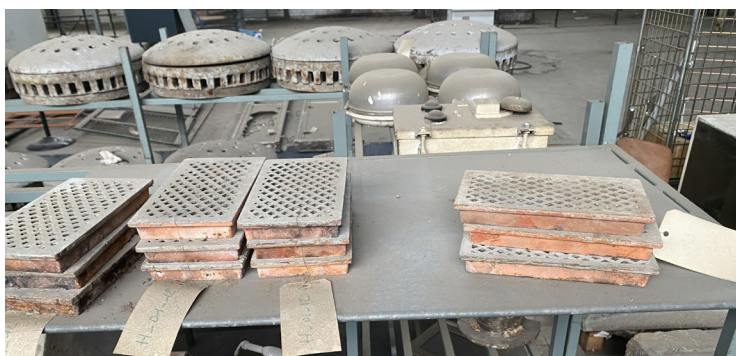
Figure 32 : Grilles en terre cuite modèles originaux déposés en conservation (réserves des HCL, ancien bâtiment des machines et chaudières) à réemployer ou à refaire fabriquer (suivant ce modèle) pour le pavillon A, photographies, Agence Goutal, 2024.

- si en terre cuite compris décapage, remise en teinte (RAL 7038)¹², compris toutes sujétions (cf. repérage sur plans du lot maçonnerie). Dans le cas de grilles originelles disparues : fourniture et façon de grilles en terre cuite suivant le modèle originel. Notons qu'il semble également possible de réemployer (accord des HCL requis) avec restauration à faire, ces types de grilles originelles (dimensions à vérifier) stockées dans la réserve des HCL (fig. 32).

- Restauration des crapaudines (garde-grève) en fonte : passivation, traitement antirouille, remise en teinte (RAL 7038).
- Réemploi (du stock réserve HCL), compris restauration de crapaudines (garde-grève) en fonte si nécessaire, par passivation, traitement antirouille, remise en teinte (RAL 7038) (fig. 32 et 34).

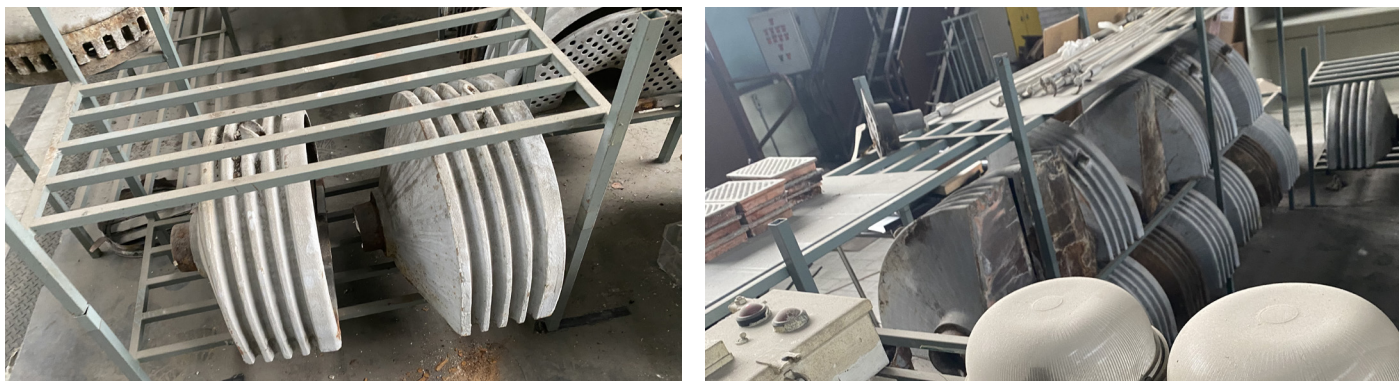
Figure 34 : Crapaudines et boîtes à eau (demi-rond et quart de rond) en fonte modèles originaux déposés en conservation (réserves des HCL, ancien bâtiment des machines et chaudières) à réemployer pour le pavillon A, photographies, Agence Goutal, 2024.

- Restauration des boîtes à eaux en fonte : passivation, traitement antirouille, remise en teinte (RAL 7038).
- Réemploi (du stock réserve HCL), compris restauration d'une boîte à eau en fonte (modèle demi-rond) par passivation, traitement antirouille, remise en teinte (RAL 7038) (fig. 34 et 36).

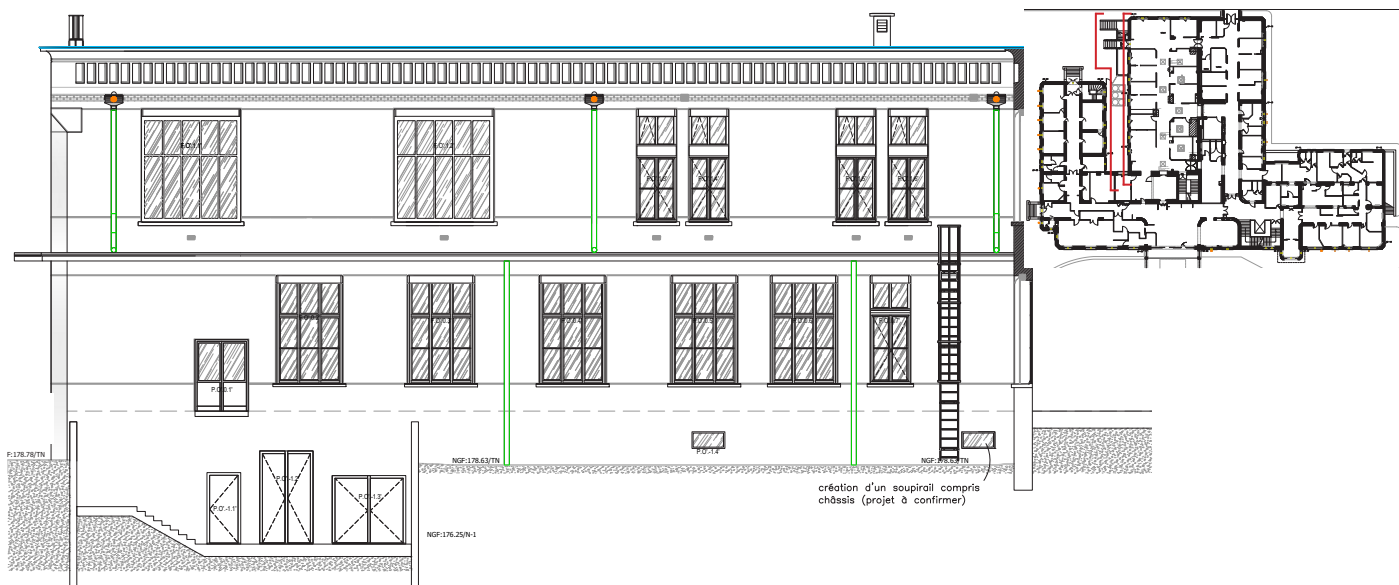
Figure 37 : État projeté (APD) du lot couverture, coupe-élévation E (ouest), pavillon A, Agence Goutal, 2024.

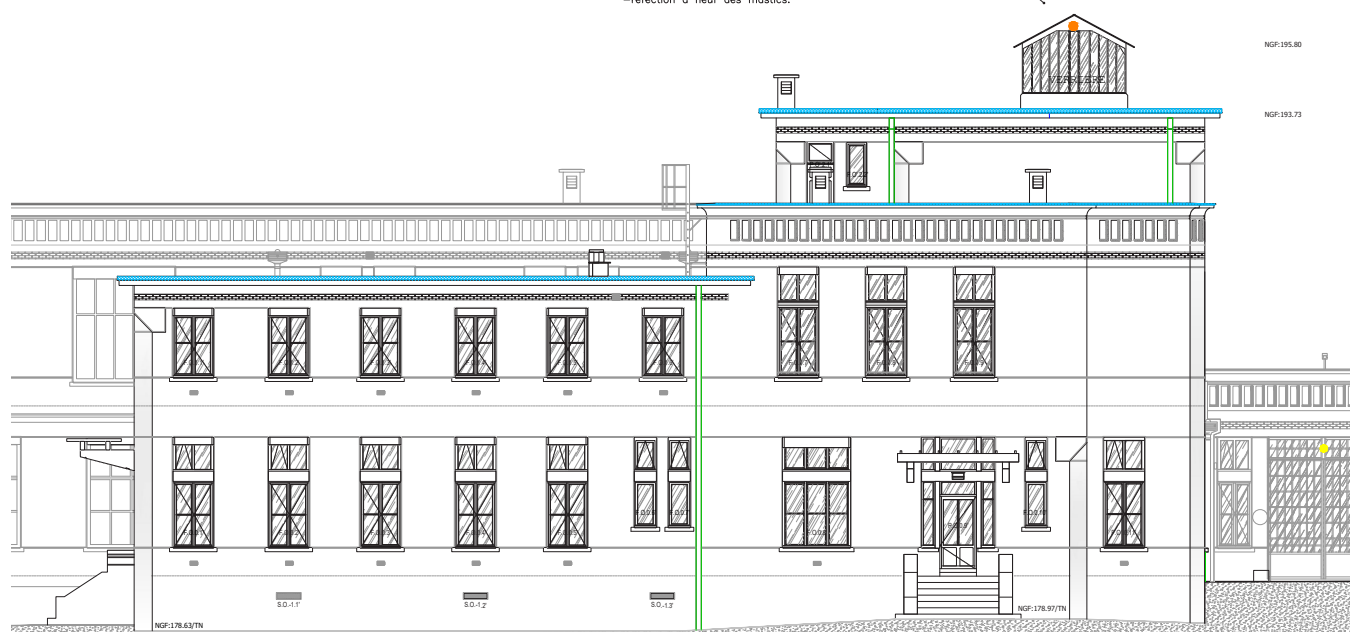
Figure 39 : État projeté (APD) du lot couverture, élévation Ouest, pavillon A, Agence Goutal, 2024.

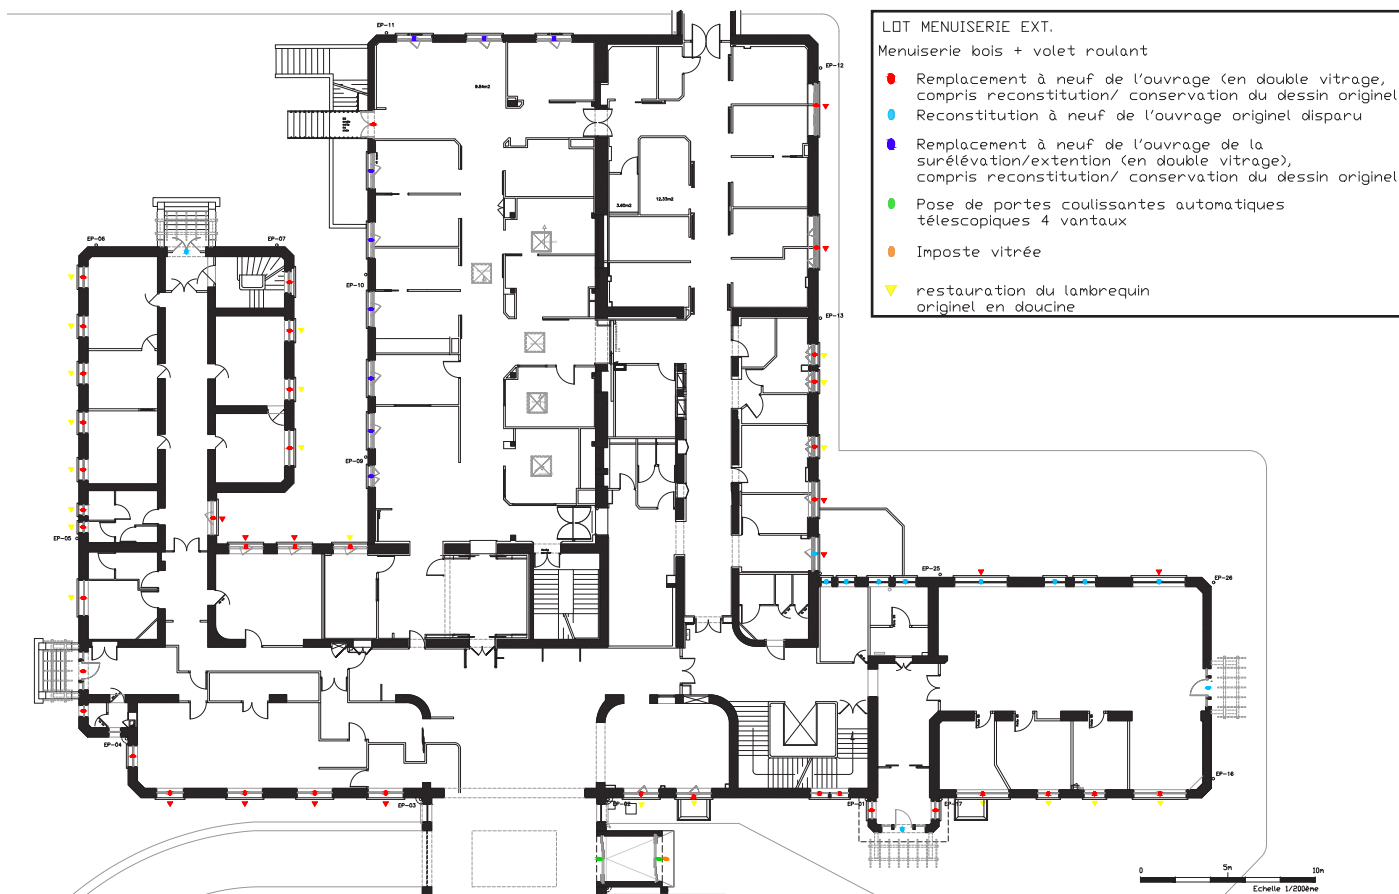
Figure 52 : État projeté (APD) du lot menuiseries extérieures, plan du rez-de-chaussée, pavillon A, Agence Goutal, 2024.

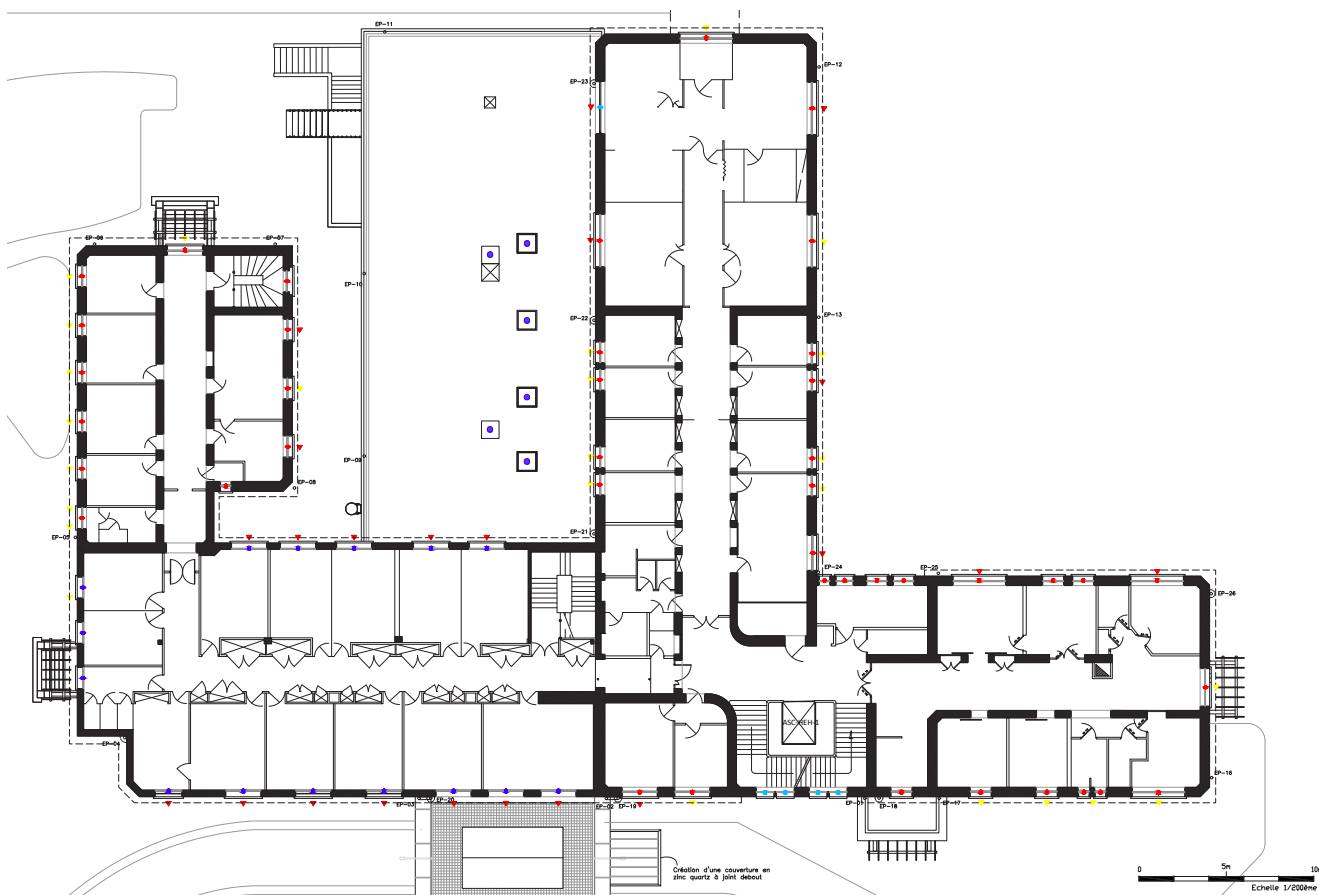
Figure 53 : État projeté (APD) du lot menuiseries extérieures, plan du 1er étage, pavillon A, Agence Goutal, 2024.

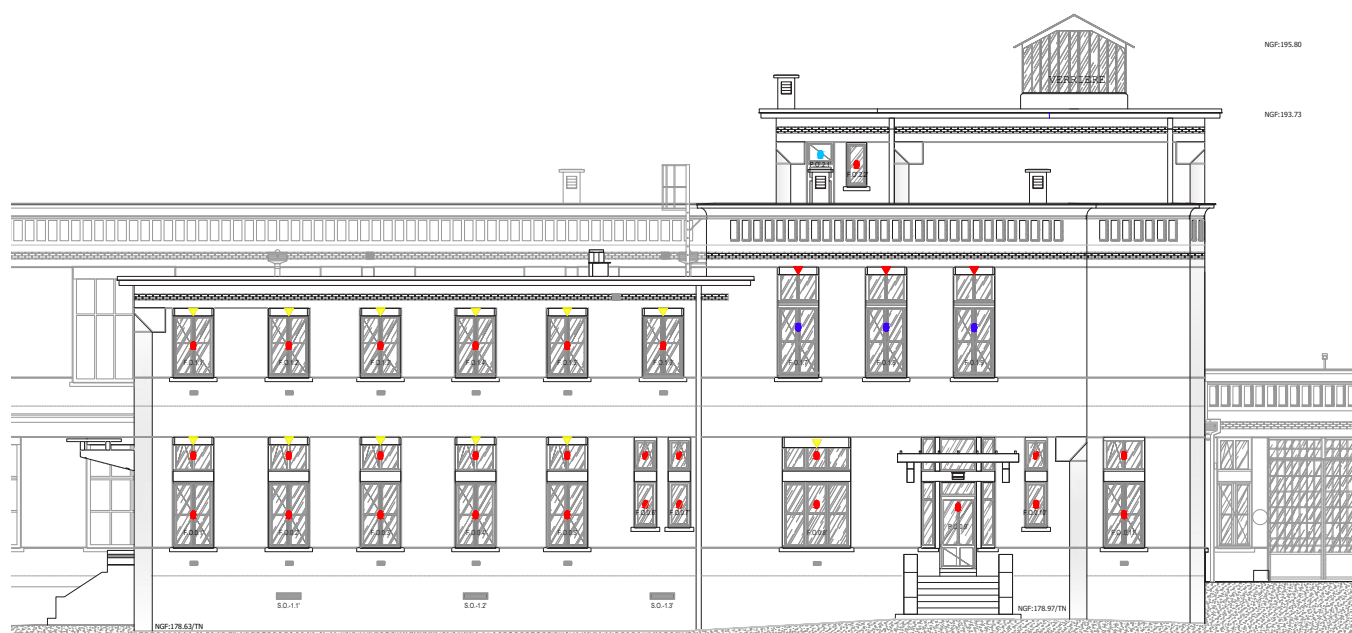
Figure 58 : État projeté (APD) du lot menuiseries extérieures, élévation Ouest, pavillon A, Agence Goutal, 2024.

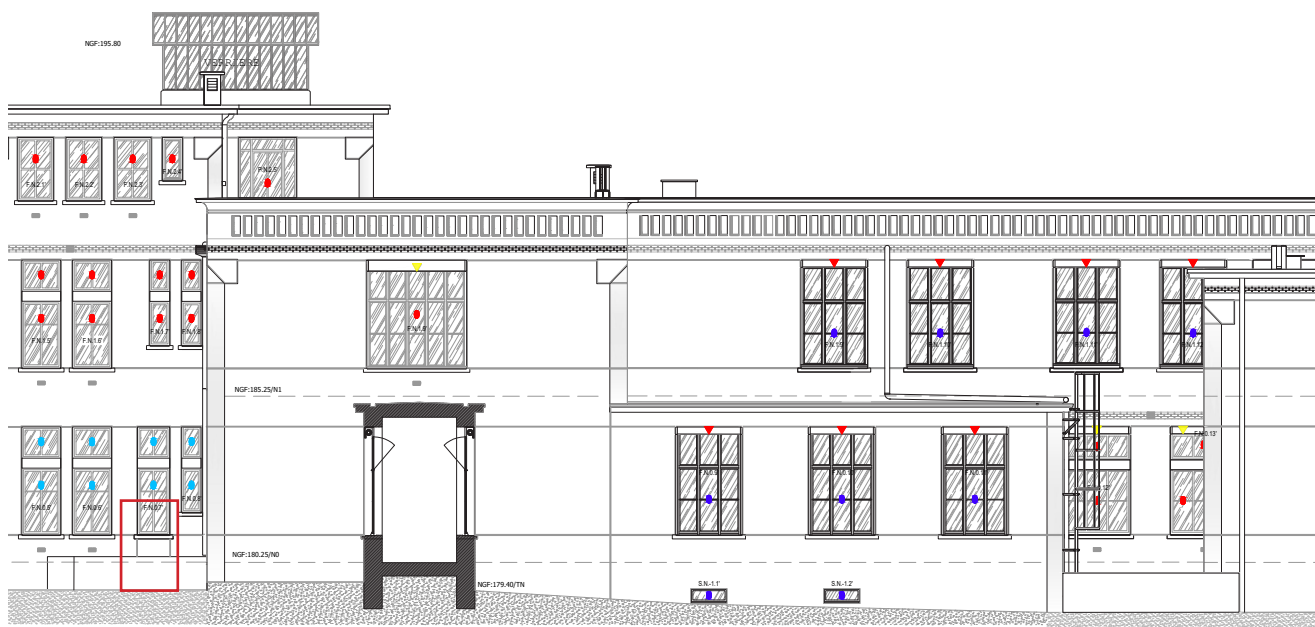
Figure 67 : État projeté (APD) du lot menuiseries extérieures, coupe-élévation nord, pavillon A, Agence Goutal, 2024.

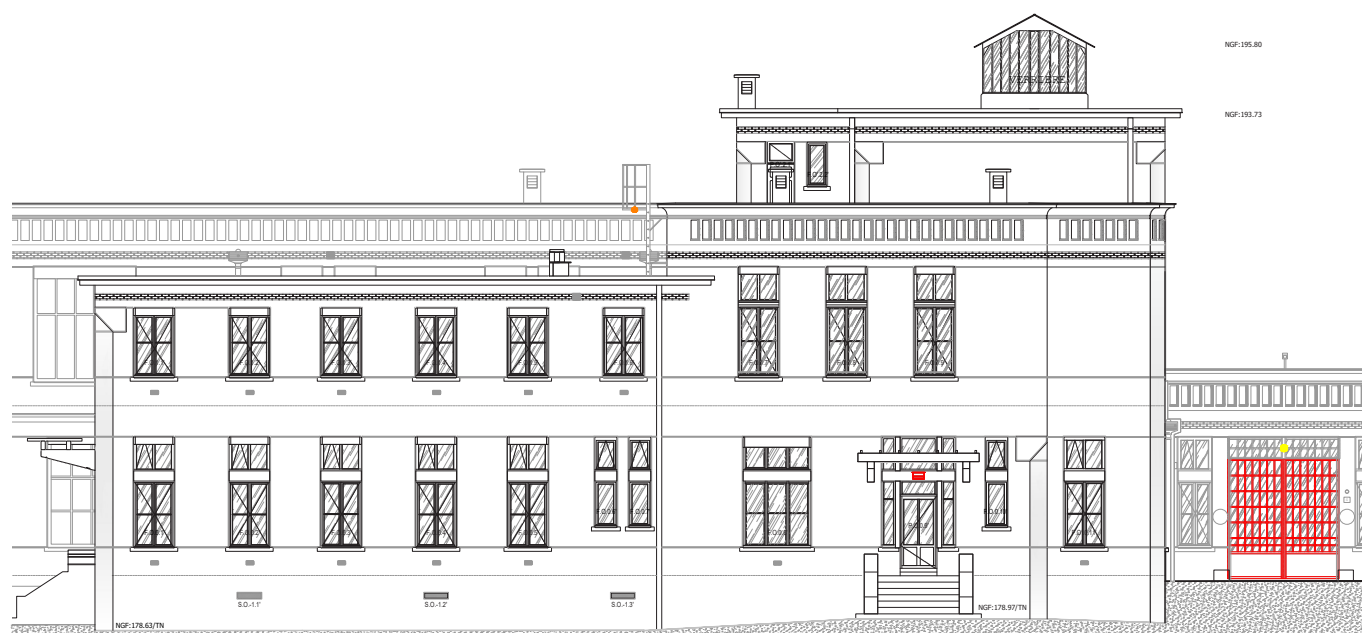
Figure 70 : État projeté (APD) du lot ferronnerie-serrurerie, élévation Ouest, pavillon A, Agence Goutal, 2024.

- LOT FERRONNERIE
- Echelles à crinoline, garde corps
Imposte, grille
- Reprises, ponçage et remise en teinte
 - Traitement anti-corrosion +
remise en peinture
 - Projet

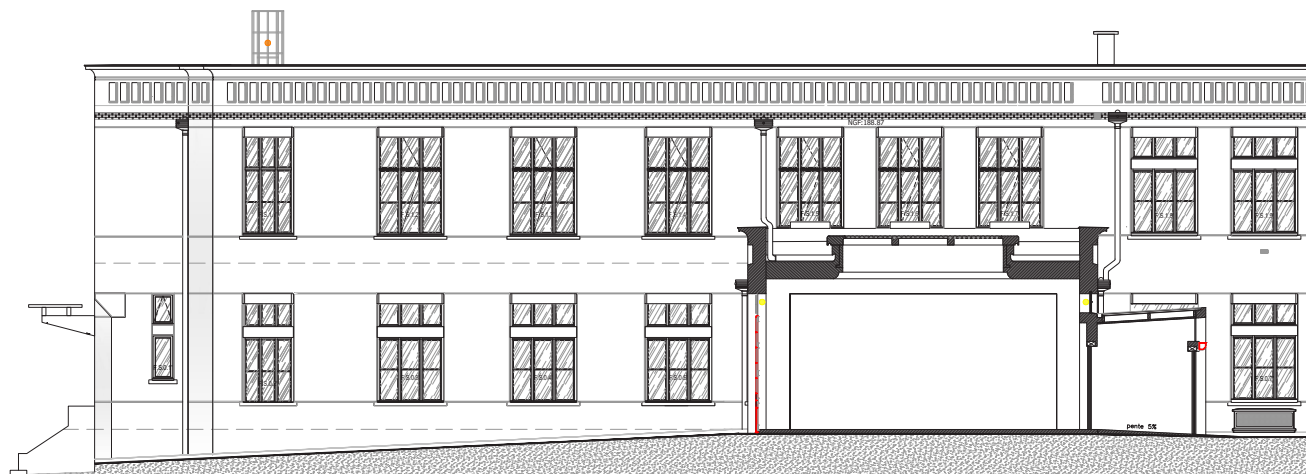
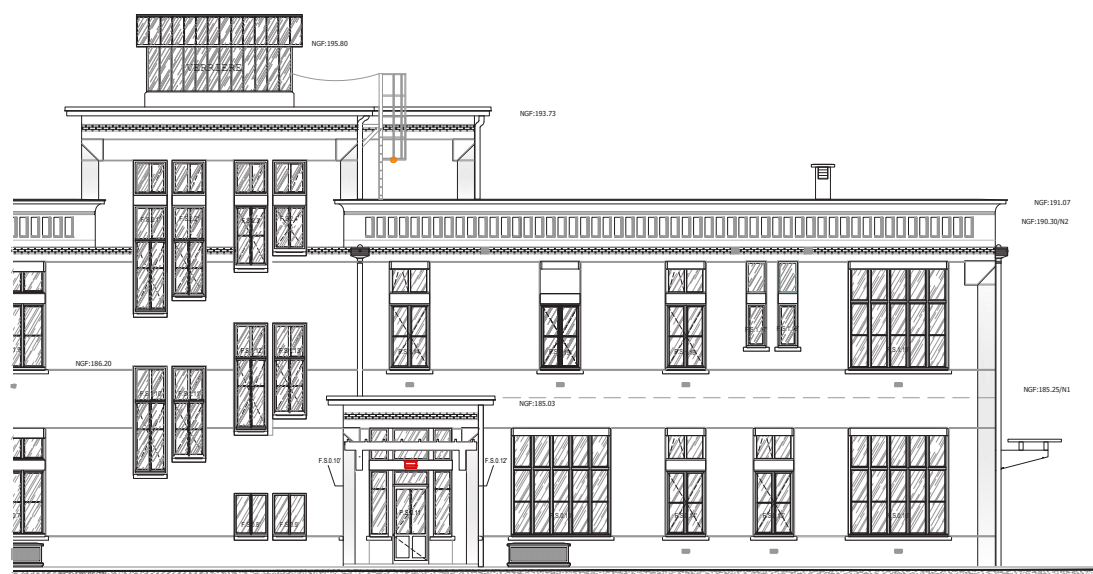
Figure 71 : État projeté (APD) du lot ferronnerie-serrurerie, coupe-élévation sud A, pavillon A, Agence Goutal, 2024.

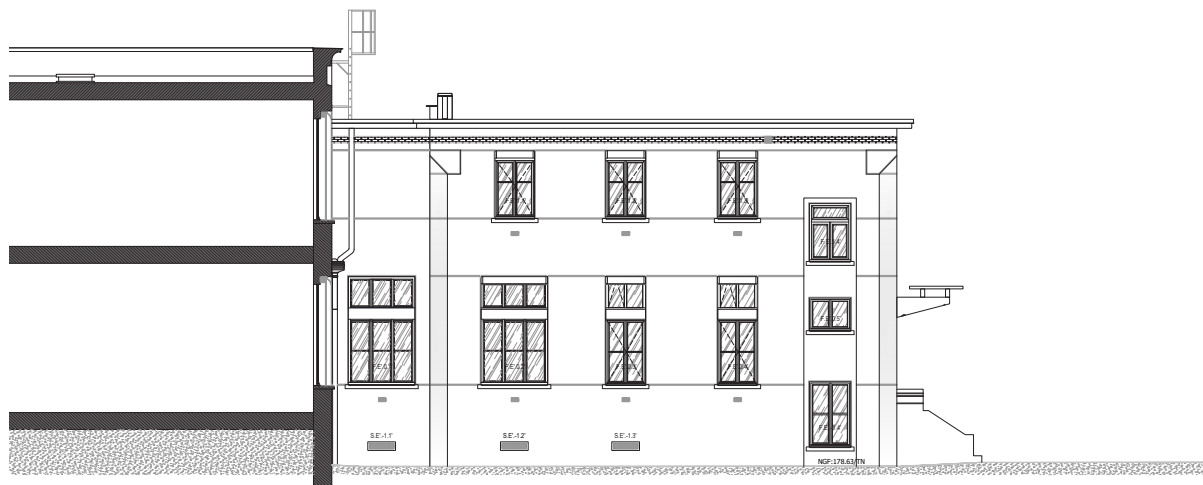
Figure 72 : État projeté (APD) du lot ferronnerie-serrurerie, coupe-élévation est, pavillon A, Agence Goutal, 2024.

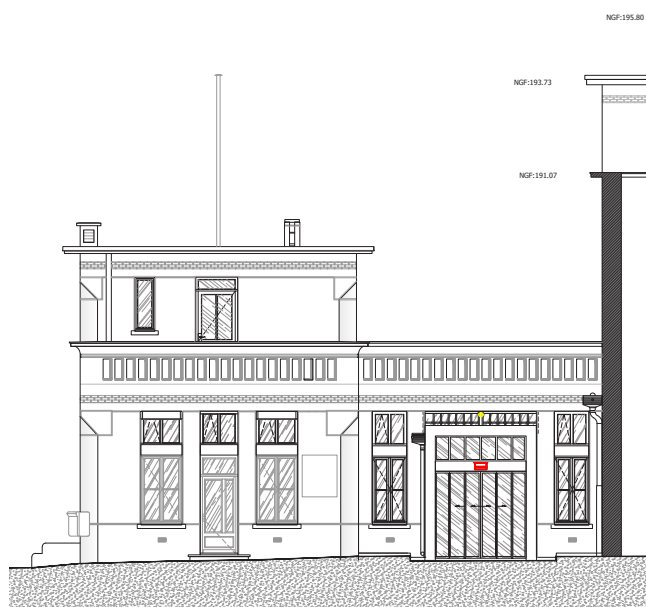
Figure 75 : État projeté (APD) du lot ferronnerie-serrurerie, élévation Est du SAS thermique, pavillon A, Agence Goutal, 2024.

- LOT FERRONNERIE
- Echelles à crinaline, garde corps
Imposte, grille
- Reprises, ponçage et remise en teinte
 - Traitement anti-corrosion +
remise en peinture
 - Projet

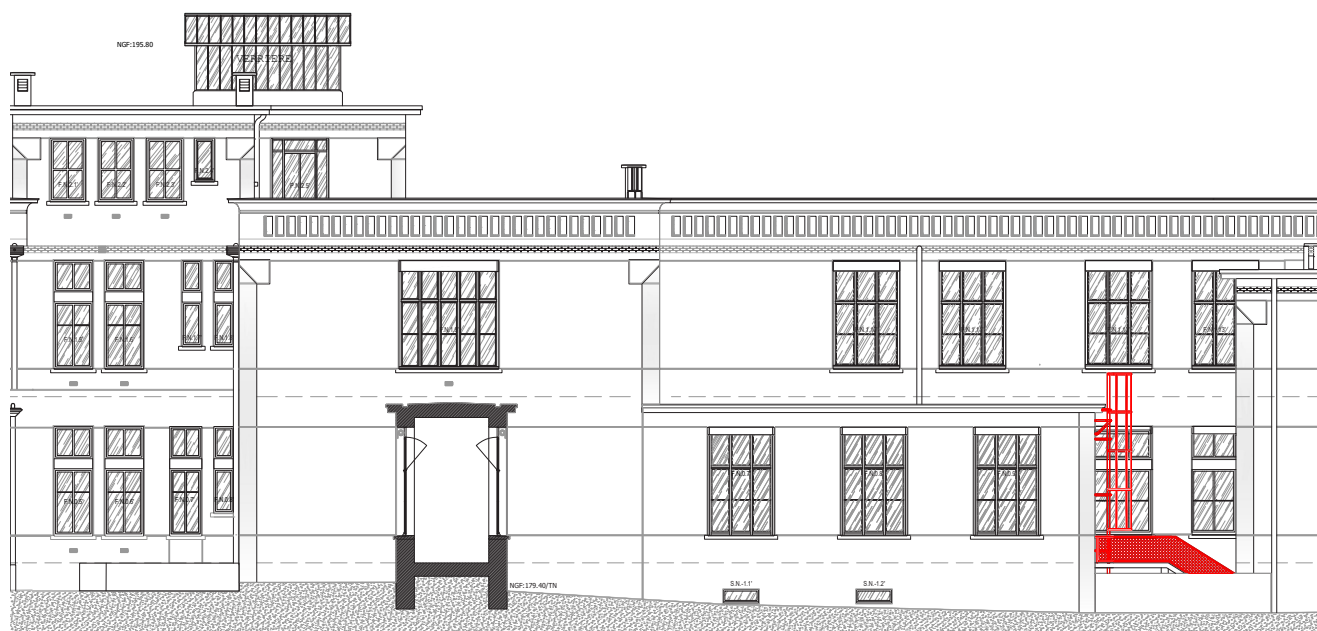
Figure 78 : État projeté (APD) du lot ferronnerie-serrurerie, coupe-élévation nord, pavillon A, Agence Goutal, 2024.

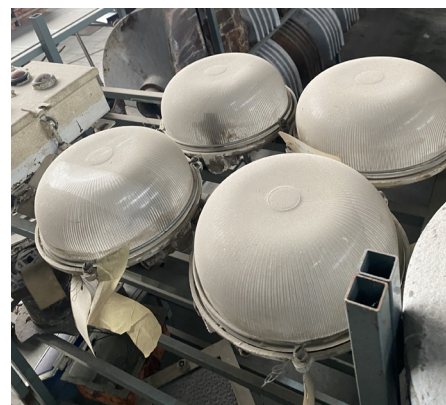
Figure 79 : Luminaire en applique original, réserve de l'Hôpital Edouard Herriot (ancienne chaufferie), photographie, Agence Goutal, 2023.

Notons qu'il semble également possible de réemployer (accord des HCL requis) avec restauration à faire, ces types d'applique originelles stockées dans la réserve des HCL (fig. 79), compris fixation, fourniture et mise en oeuvre d'équipement d'éclairage led (IP44) et toutes sujétions, raccordements, etc.

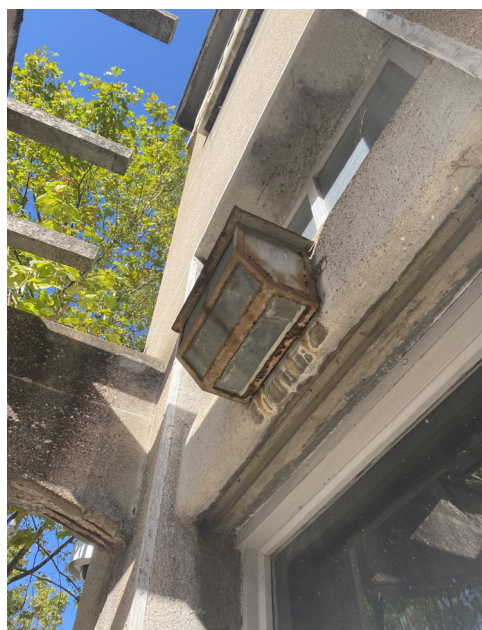
Figure 80 : Applique originelle, vestige subsistant au droit de l'entrée de la façade Ouest, pavillon O, photographie, Agence Goutal, 2023 et plan et modélisation de principe, R. Armand, 07/ 2024.

Concernant les appliques murales, il conviendra de restituer les appliques originelles dessinées par Tony Garnier, comme évoqué dans notre rapport APD du MS1 (fig. 10). Nous avons pu constater qu'il s'agissait d'un modèle unique dont l'un des derniers vestiges existants encore en place se trouvait sur le pavillon D (fig. 11). Dans le cadre de notre étude, avec l'accord des HCL et le concours de Raphaël Armand⁴, nous avons pu procéder à la dépose et au relevé d'un luminaire originel (fig. 11). L'objectif serait de produire le moule permettant sa refabrication pour le Pavillon A, puis pour les autres pavillons du site.

- Façon en reconstitution de 5 luminaires originaux dessinés par T. Garnier pour les entrées Sud, Est, Nord, Ouest et l'entrée Est du pavillon A sur le SAS thermique (fig. 11, 80 et cf. localisation sur plans du lot ferronnerie-serrurerie) :

- Façon d'un prototype (compris moule) en acier thermolaqué ou aluminium (épaisseur : 1,5 mm) et façon de trappe latérale en tôle (épaisseur : 1 mm), compris toutes fixation (visses), assemblages, feuillures et toutes sujétion. Finition : mise en peinture selon le RAL à valider avec l'architecte.
