# Dossier technique amiante

Adresse : .....TRIBUNAL JUDICIAIRE St Etienne

## **Rapport de mission de repérage des matériaux et produits contenant de l'amiante à intégrer au Dossier technique amiante**

**Rapport de mission de repérage des matériaux et produits contenant de l'amiante à intégrer au dossier technique « amiante »  
(Listes A et B de l'annexe 13-9 du Code de la Santé publique)**Numéro de dossier : 2020/01977  
Date du repérage : 09/07/2020**Références réglementaires**

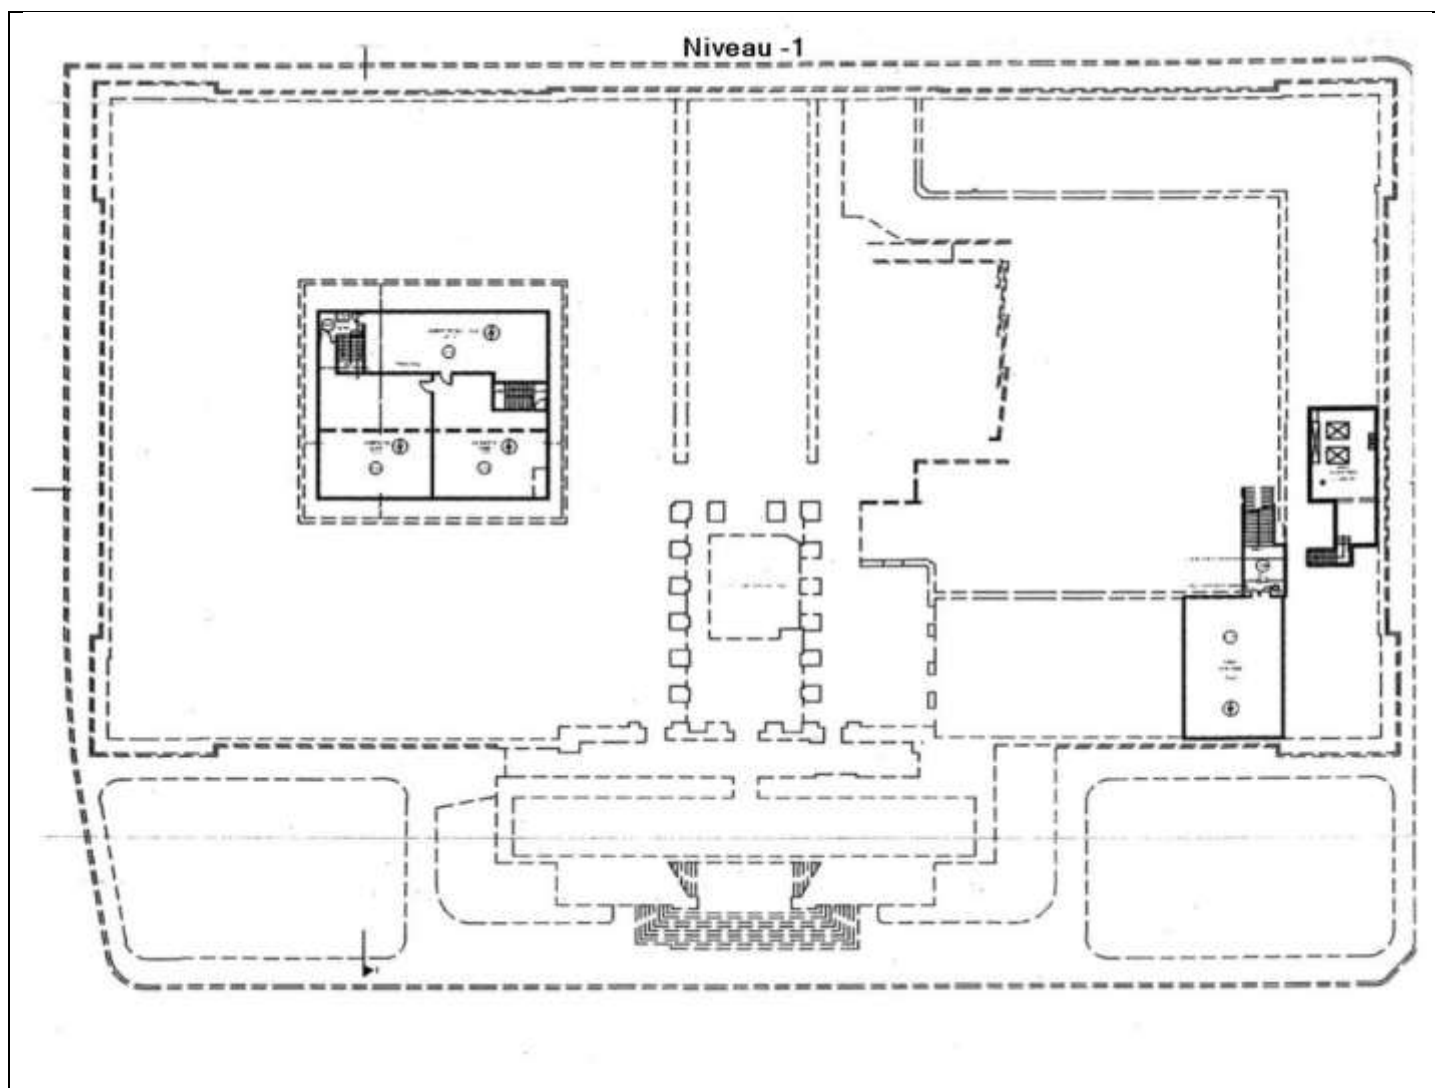
7.1 - Annexe - Schéma de repérage

**Planche (croquis) de repérage technique effectué par le cabinet : CDIM SAS, auteur : NEBOUX Yves**  
**Dossier n° 2020/01977 du 09/07/2020**  
**Adresse du bien : TRIBUNAL JUDICIAIRE St Etienne**  
**Place du Palais de Justice 42022 ST ETIENNE**

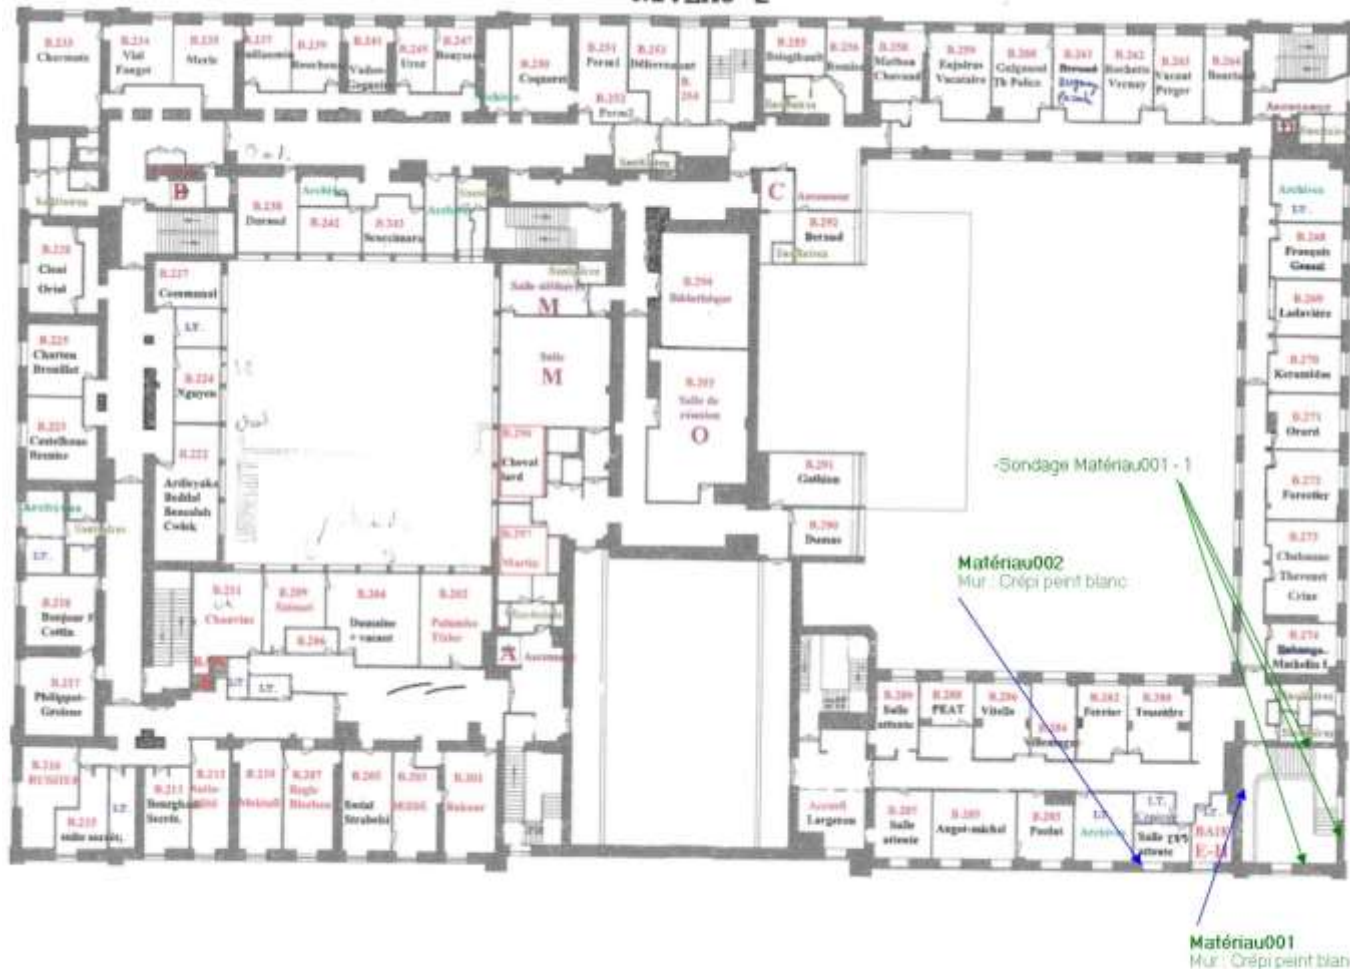
Planche (croquis) de repérage technique effectué par le cabinet : CDIM SAS, auteur : NEBOUX Yves  
 Dossier n° 2020/01977 du 09/07/2020  
 Adresse du bien : TRIBUNAL JUDICIAIRE St Etienne  
 Place du Palais de Justice 42022 ST ETIENNE

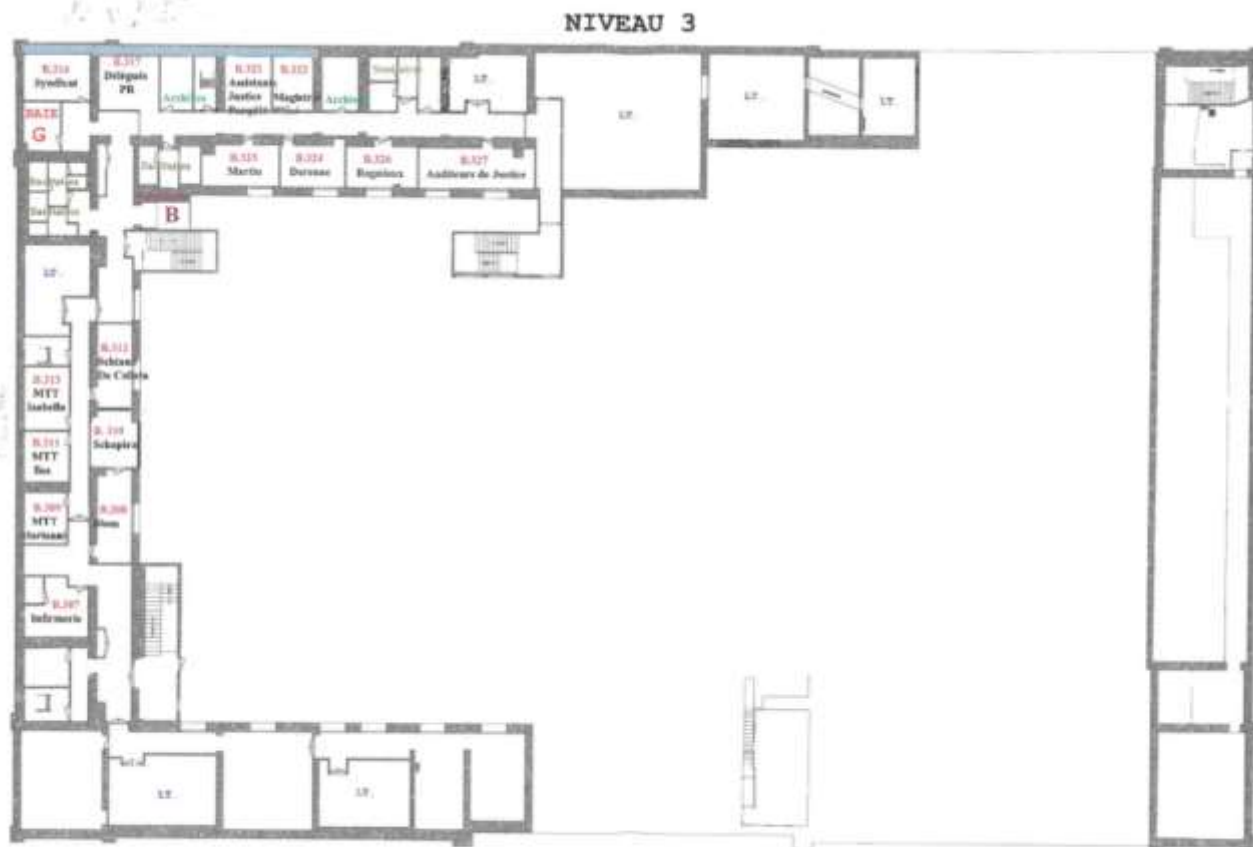
Planche (croquis) de repérage technique effectué par le cabinet : CDIM SAS, auteur : NEBOUX Yves  
 Dossier n° 2020/01977 du 09/07/2020  
 Adresse du bien : TRIBUNAL JUDICIAIRE St Etienne  
 Place du Palais de Justice 42022 ST ETIENNE

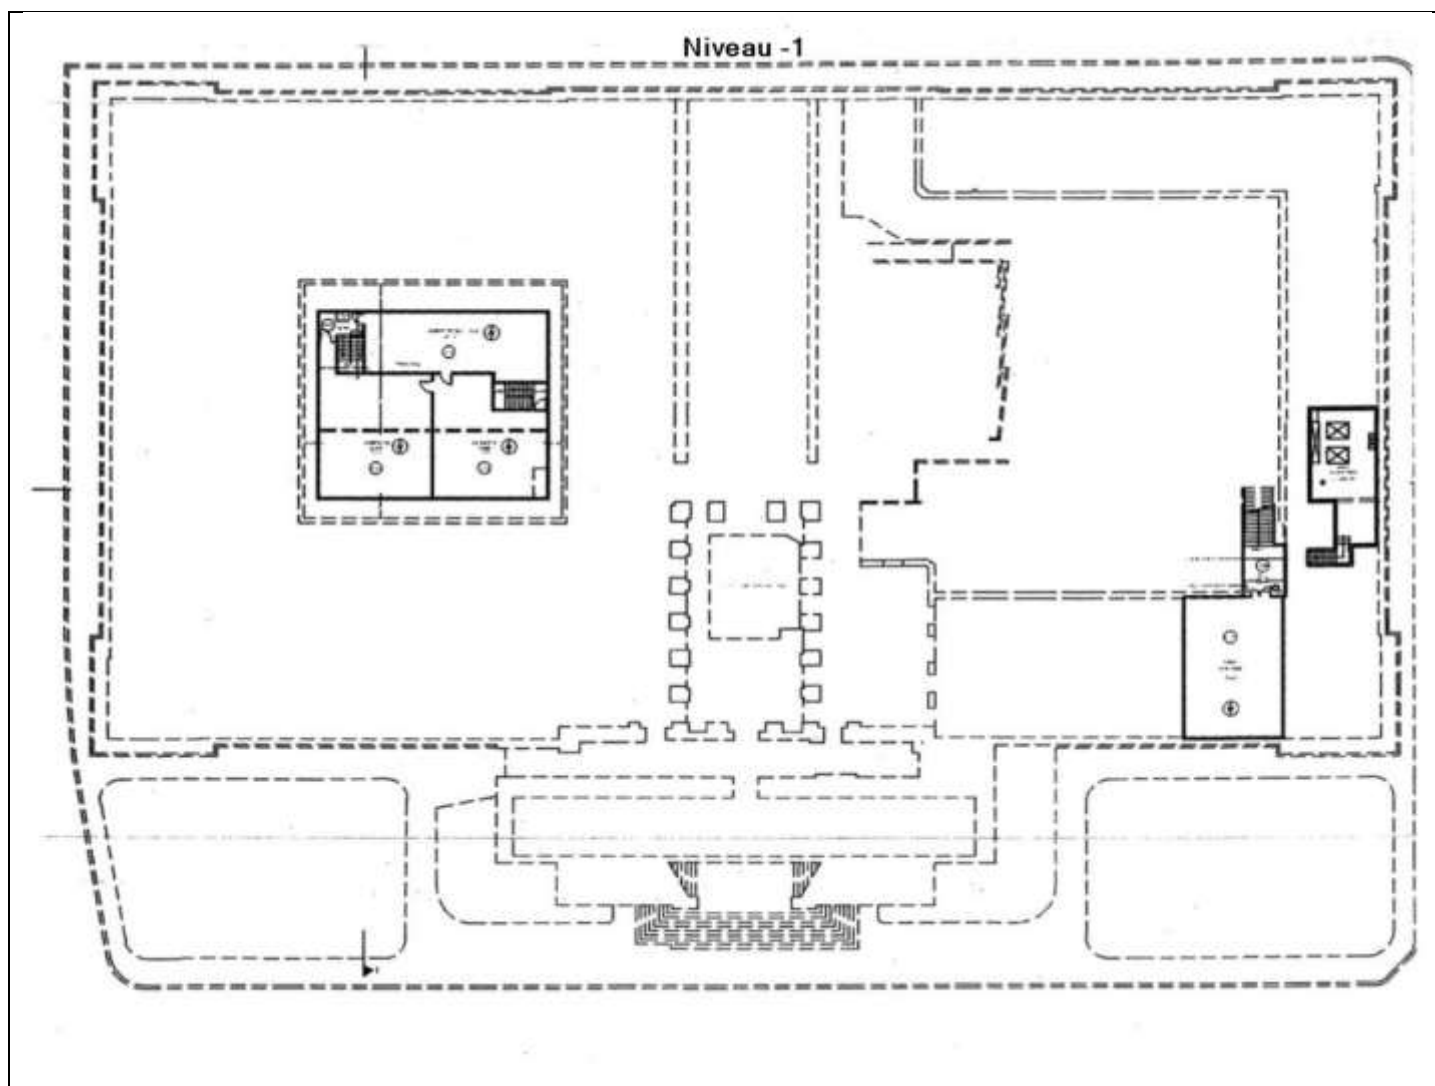
7. – Croquis et Photos

**Planche (croquis) de repérage technique effectué par le cabinet : CDIM SAS, auteur : NEBOUX Yves**  
**Dossier n° 2020/01977 du 09/07/2020**  
**Adresse du bien : TRIBUNAL JUDICIAIRE St Etienne**  
**Place du Palais de Justice 42022 ST ETIENNE**

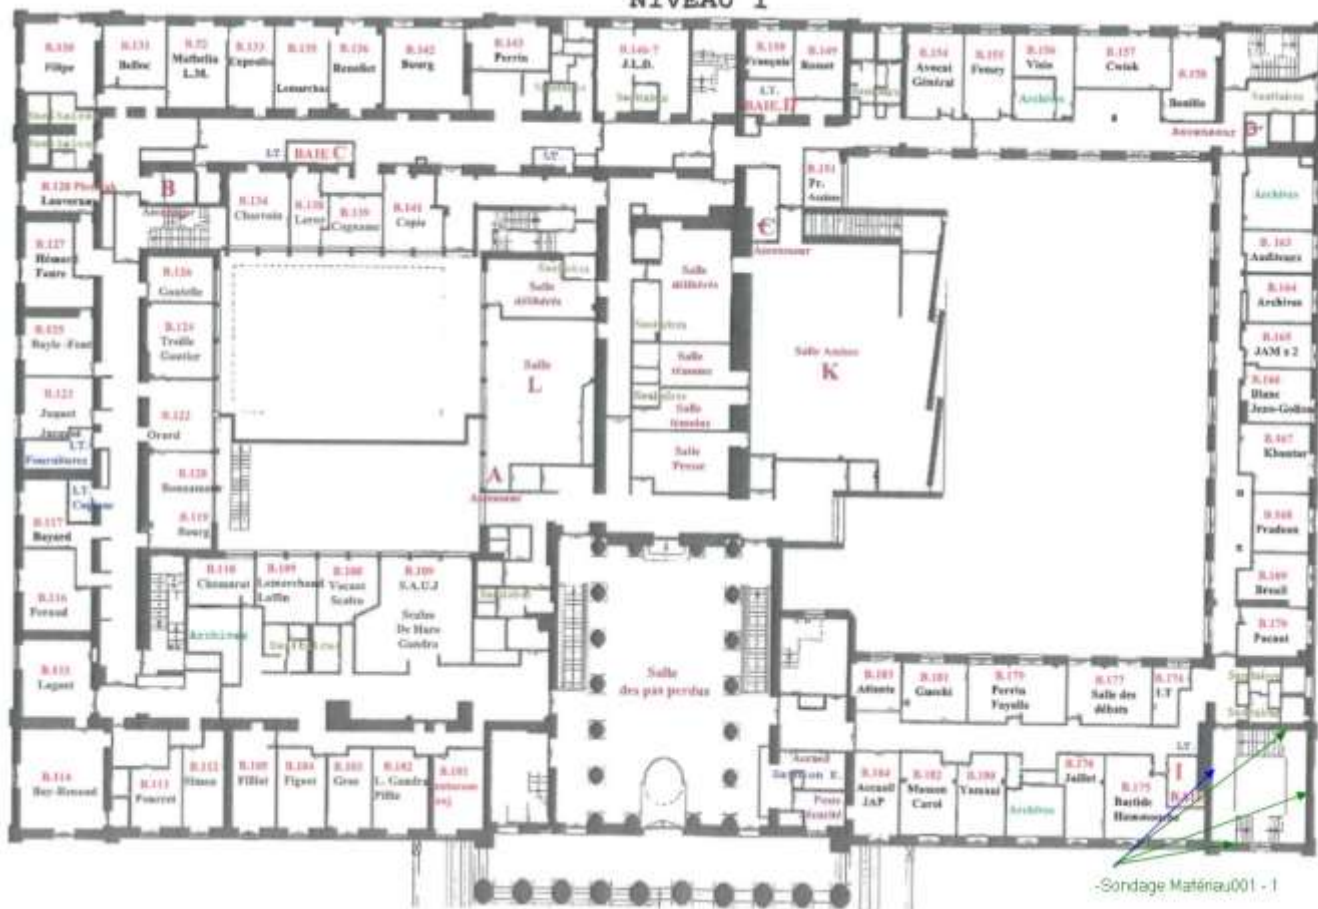
NIVEAU 1

Planche (croquis) de repérage technique effectué par le cabinet : CDIM SAS, auteur : NEBOUX Yves  
Dossier n° 2020/01977 du 09/07/2020  
Adresse du bien : TRIBUNAL JUDICIAIRE St Etienne  
Place du Palais de Justice 42022 ST ETIENNE

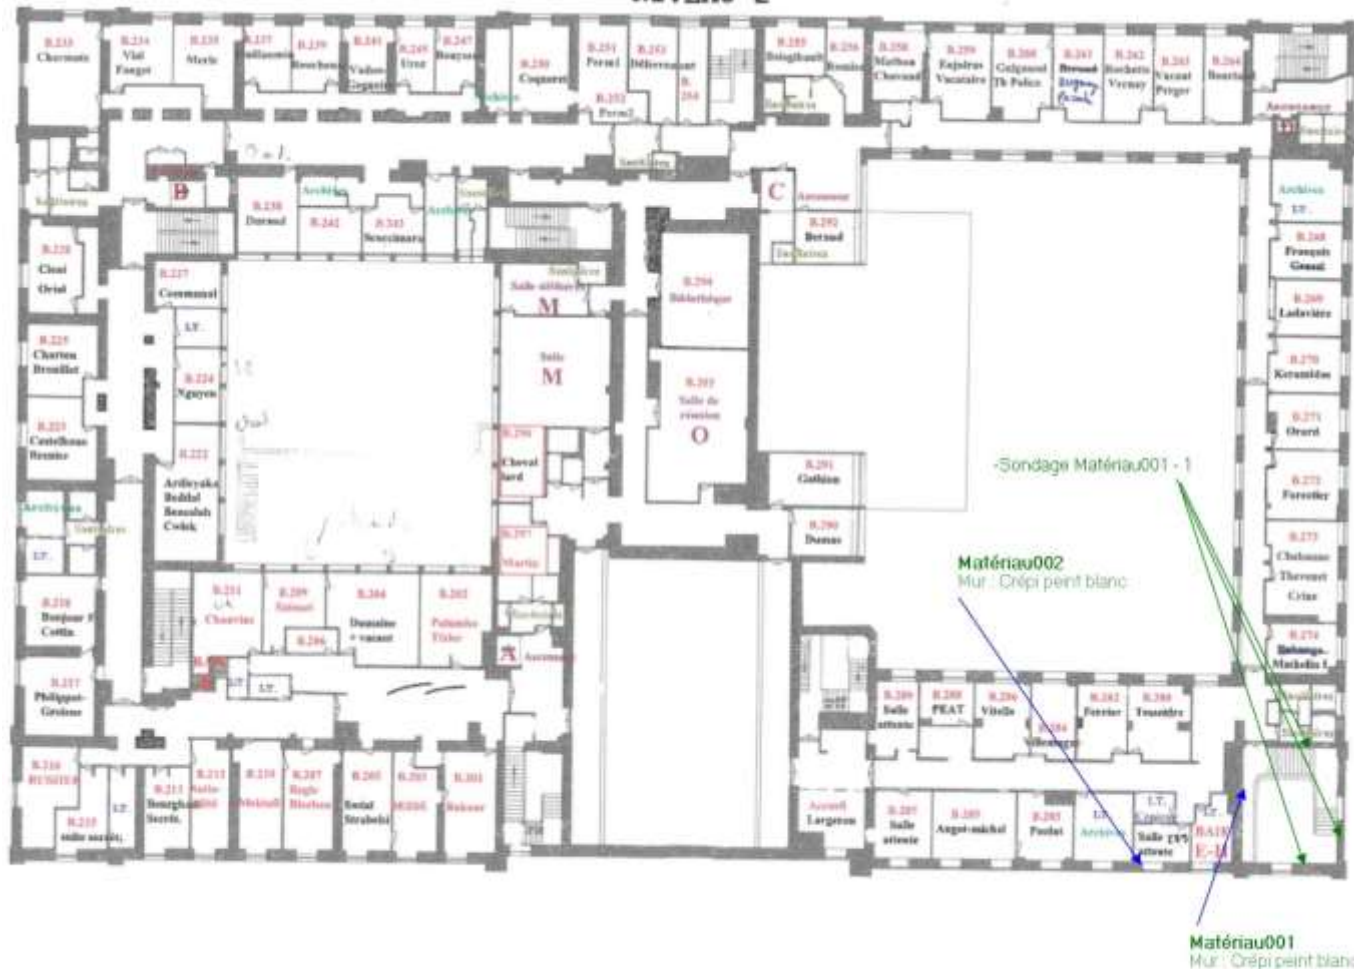
NIVEAU 2

Planche (croquis) de repérage technique effectué par le cabinet : CDIM SAS, auteur : NEBOUX Yves  
Dossier n° 2020/01977 du 09/07/2020  
Adresse du bien : TRIBUNAL JUDICIAIRE St Etienne  
Place du Palais de Justice 42022 ST ETIENNE
