Rapport de repérage des matériaux et produits contenant de l'amiante avant travaux

CHU TOULOUSE

CHU de RANGUEIL
H1
14 Avenue du Professeur Jean Poulhès
31400 TOULOUSE

- Remplacement complet des ascenseurs incluant le remplacement des portes palières

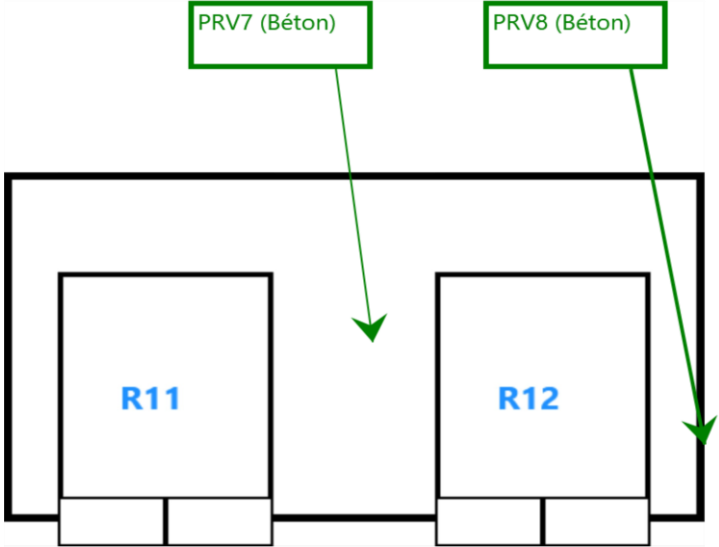
Planche de repérage de localisation des prélèvements	
Titre :	Fosse d'ascenseurs
Type :	<div>Croquis</div> <div>Date : 27/01/25</div>

The diagram shows a schematic of an elevator shaft. Two large rectangular areas are labeled **R11** and **R12** in blue. Above each area is a green box containing the text **PRV7 (Béton)** and **PRV8 (Béton)** respectively. Green arrows point from these boxes down to the corresponding areas in the shaft layout.

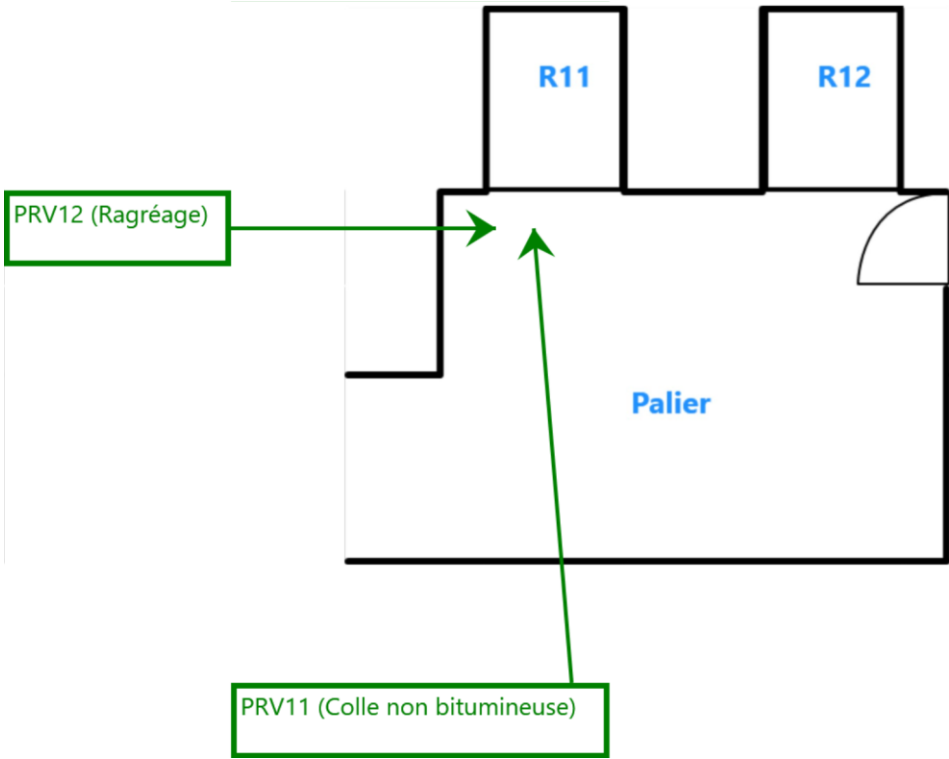
Planche de repérage de localisation des prélèvements	
Titre :	R+6
Type :	<div>Croquis</div> <div>Date : 27/01/25</div>

The diagram shows a floor plan of a landing area labeled 'Palier'. Above the landing are two rooms, R11 and R12. A green box labeled 'PRV12 (Ragréage)' has an arrow pointing to the wall between R11 and R12. Another green box labeled 'PRV11 (Colle non bitumineuse)' has an arrow pointing to the bottom wall of the landing area.

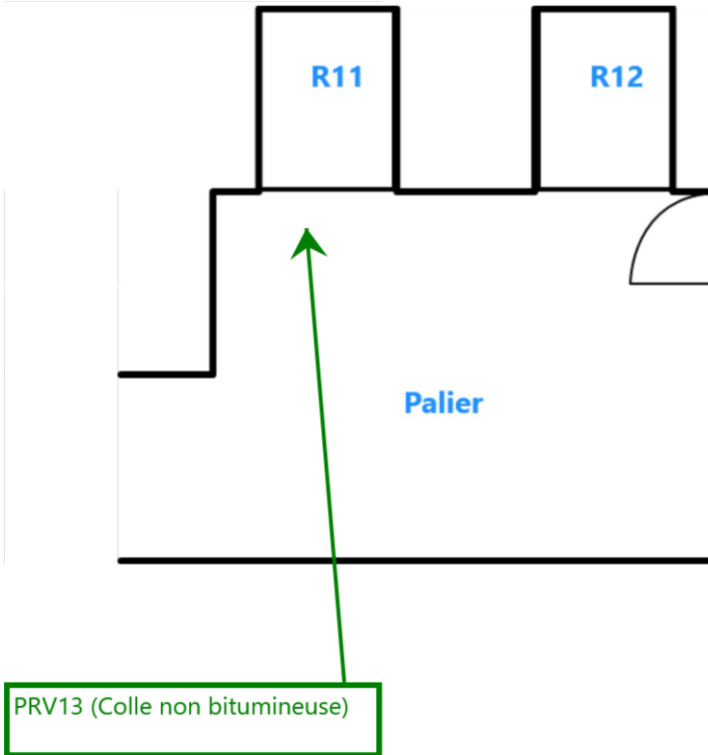
Planche de repérage de localisation des prélèvements	
Titre :	R+5
Type :	<div>Croquis</div> <div>Date : 27/01/25</div>

The diagram shows a floor plan of a landing area (Palier) with two rooms, R11 and R12, at the top. A green arrow points from a box labeled 'PRV13 (Colle non bitumineuse)' to the landing area.

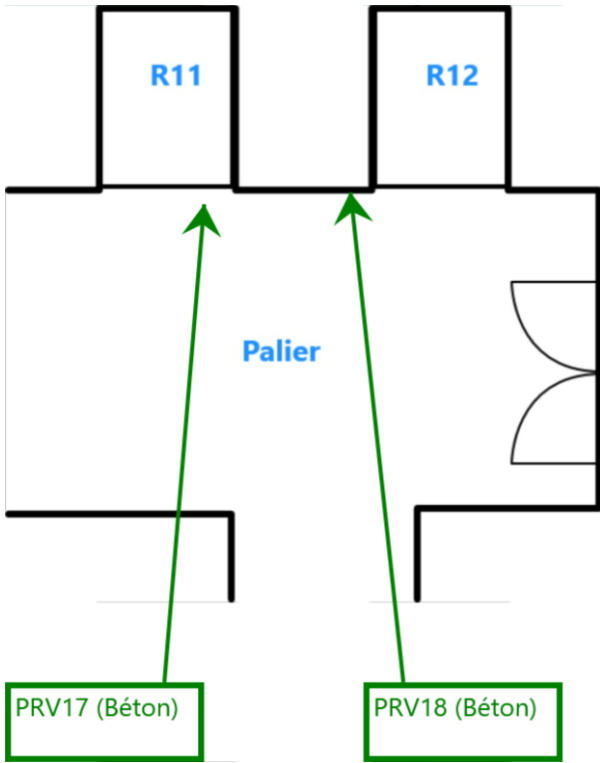
Planche de repérage de localisation des prélèvements	
Titre :	R-2
Type :	<div>Croquis</div> <div>Date : 27/01/25</div>

The diagram shows a hallway labeled 'Palier' in blue. At the top are two rooms, R11 and R12, each in a blue box. Below them are two sampling points, PRV17 (Béton) and PRV18 (Béton), each in a green box. Green arrows point from PRV17 to R11 and from PRV18 to R12. A door is depicted on the right wall of the hallway.

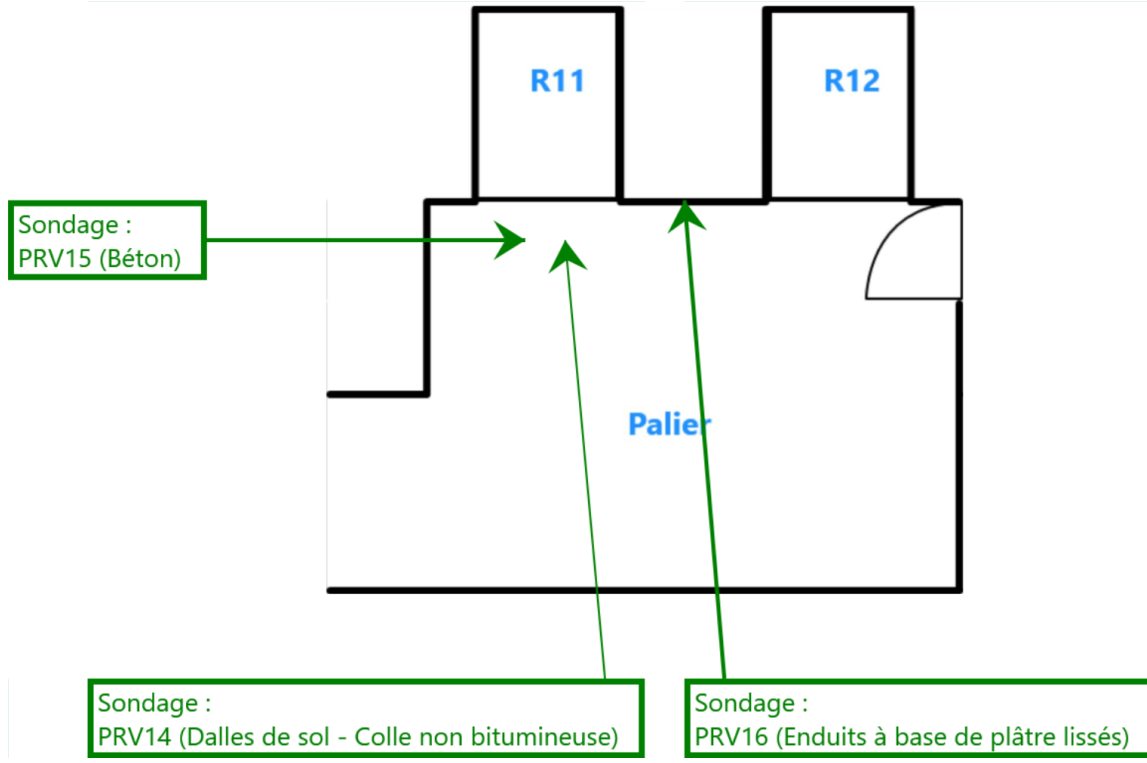
Planche de repérage de localisation des sondages	
Titre :	R+3
Type :	<div>Croquis</div> <div>Date : 27/01/25</div>

The diagram illustrates a floor plan for a landing area ('Palier') on the R+3 level. It shows two rooms, R11 and R12, at the top. The central area is labeled 'Palier'. Three sondages are indicated by green arrows and labels:

- Sondage : PRV15 (Béton)** - Points to the top wall of the landing area.
- Sondage : PRV14 (Dalles de sol - Colle non bitumineuse)** - Points to the bottom wall of the landing area.
- Sondage : PRV16 (Enduits à base de plâtre lissés)** - Points to the right wall of the landing area.

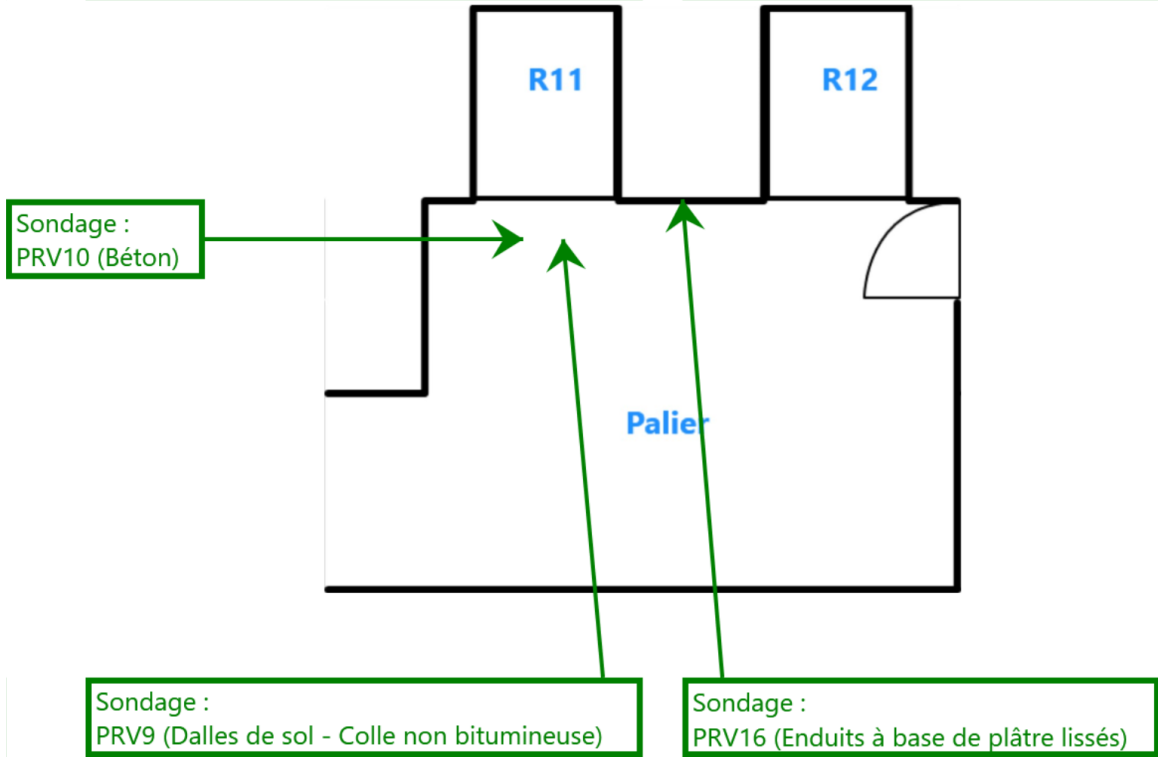
Planche de repérage de localisation des sondages	
Titre :	R+2
Type :	<div>Croquis</div> <div>Date : 27/01/25</div>

The diagram shows a floor plan labeled 'Palier' in blue. At the top, there are two rectangular areas labeled 'R11' and 'R12' in blue. Below them is a larger rectangular area representing the 'Palier'. Three green arrows point to specific locations on the floor plan, each originating from a green-bordered box containing text:

- An arrow points from a box labeled 'Sondage : PRV10 (Béton)' to a location on the top wall of the 'Palier' area.
- An arrow points from a box labeled 'Sondage : PRV9 (Dalles de sol - Colle non bitumineuse)' to a location on the bottom wall of the 'Palier' area.
- An arrow points from a box labeled 'Sondage : PRV16 (Enduits à base de plâtre lissés)' to a location on the right wall of the 'Palier' area.

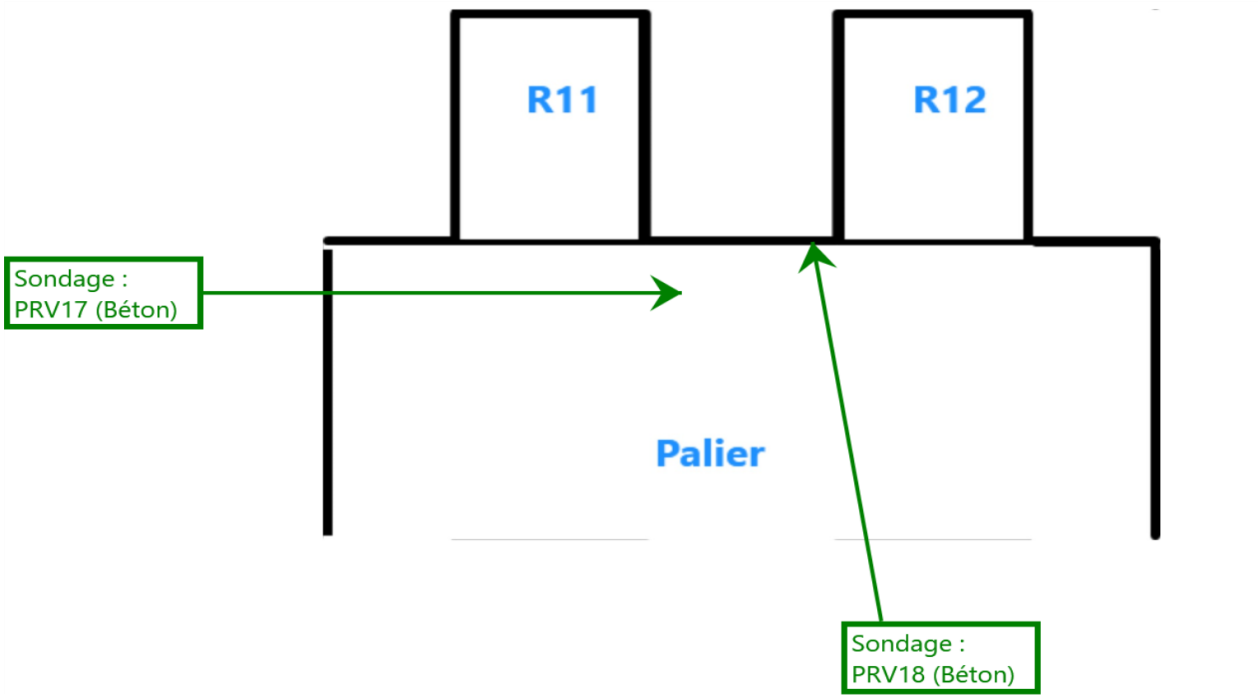
Planche de repérage de localisation des sondages	
Titre :	R-1
Type :	<div>Croquis</div> <div>Date : 27/01/25</div>

The diagram shows a landing area labeled 'Palier' in blue. Above the landing are two rooms, R11 and R12, each in a white box with a black border. A horizontal black line represents the wall between the rooms. A green arrow points from a green-bordered box labeled 'Sondage : PRV17 (Béton)' to this wall. Another green arrow points from a green-bordered box labeled 'Sondage : PRV18 (Béton)' to the wall of room R12.
