# N/O COTES DE LA MANCHE

## Arrêt Technique 2026

CCTP

Ship name	COTES DE LA MANCHE
IMO	9156254
Ship type	Research Vessel
Flag	France

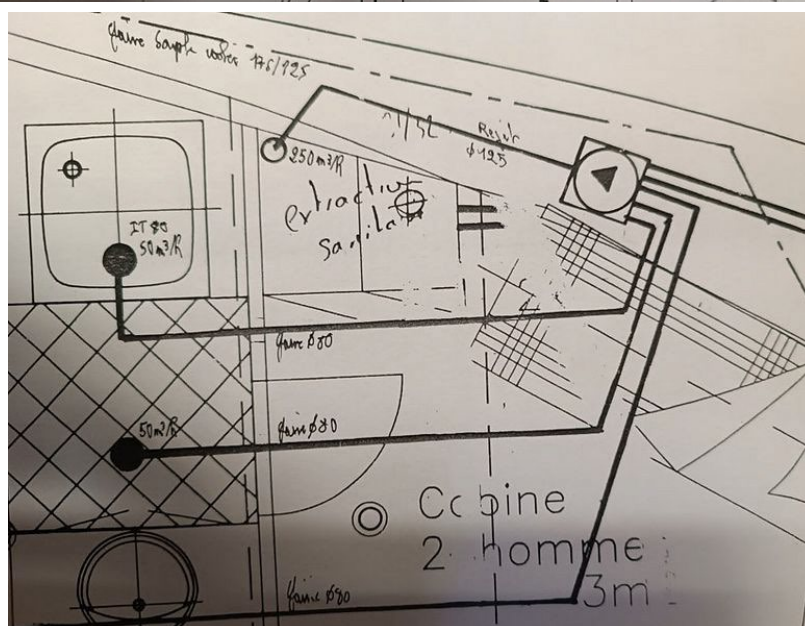
Extracteur cabine  
AV Bd 2 science  
sous pont

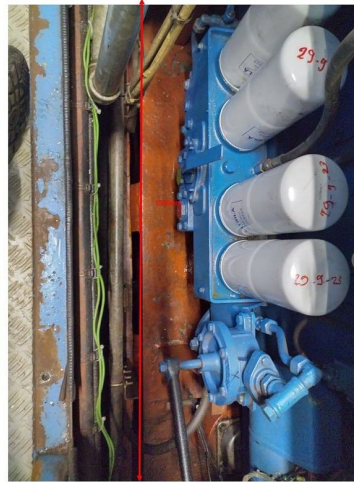
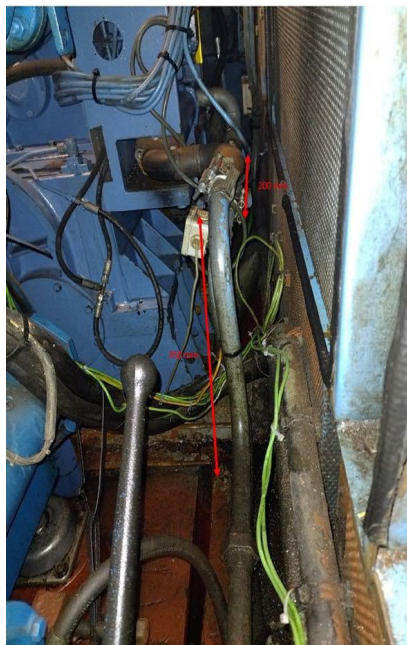
- Remplacement de la tuyauterie (DN40 et 50) et mise en place de brides à la place des straub en fonction de la place nécessaire (voir photo).
- Reprise serrage STRAUB / Remplacement avec un Dylatoflex type Kledil ou Compensoflex monter sur raccords union.

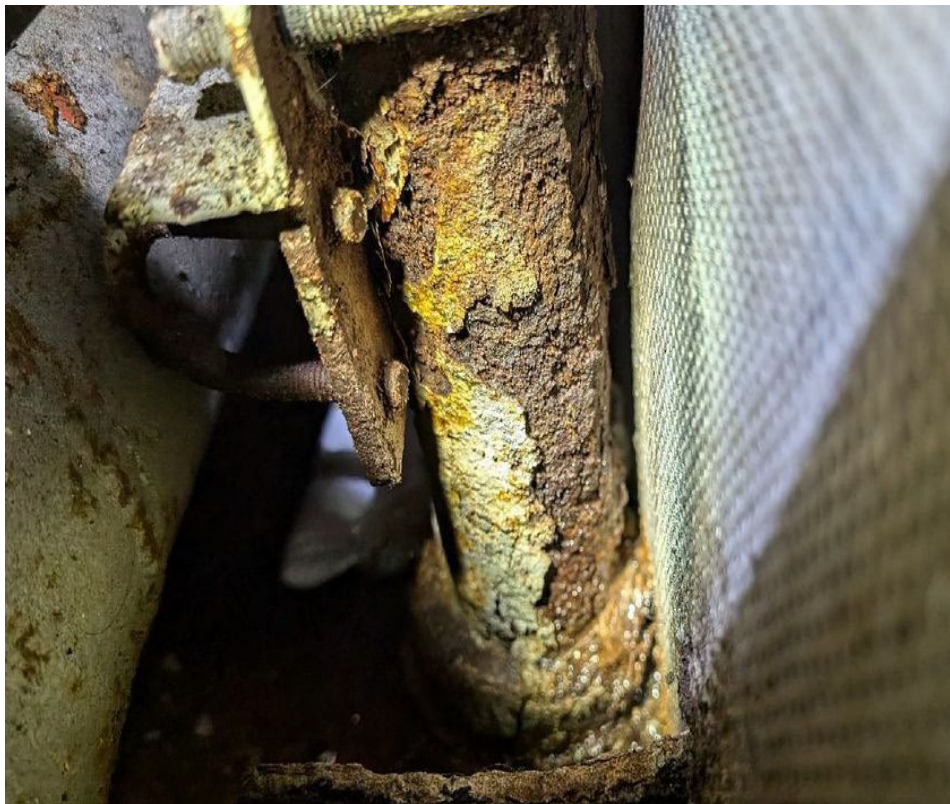
Remplacement portion de tuyauterie (DN40) de remplissage GO caisse bâbord (voir photo).

Tuyau diamètre 1 "1/2

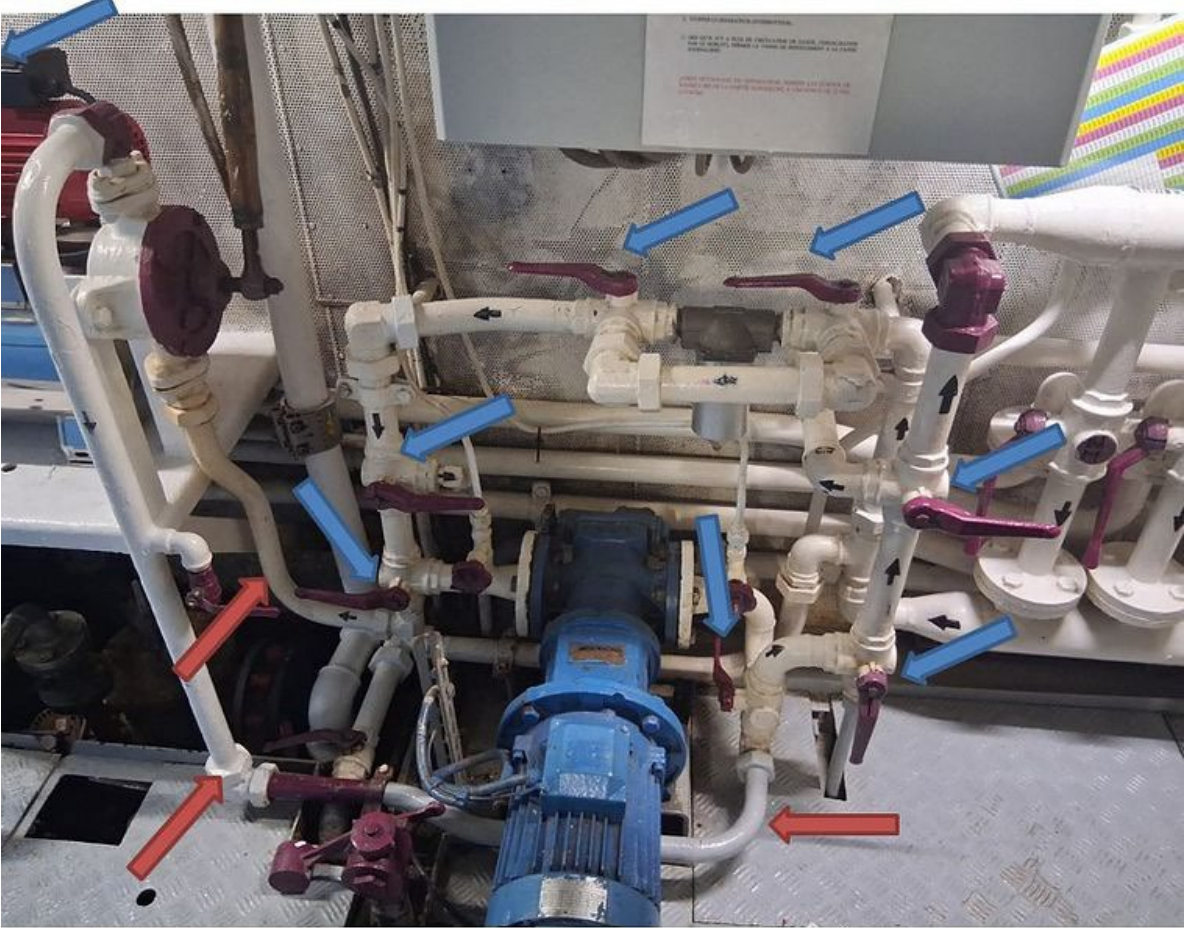
2/ Modification de la tuyauterie pour s'intégrer aux nouvelles vannes.

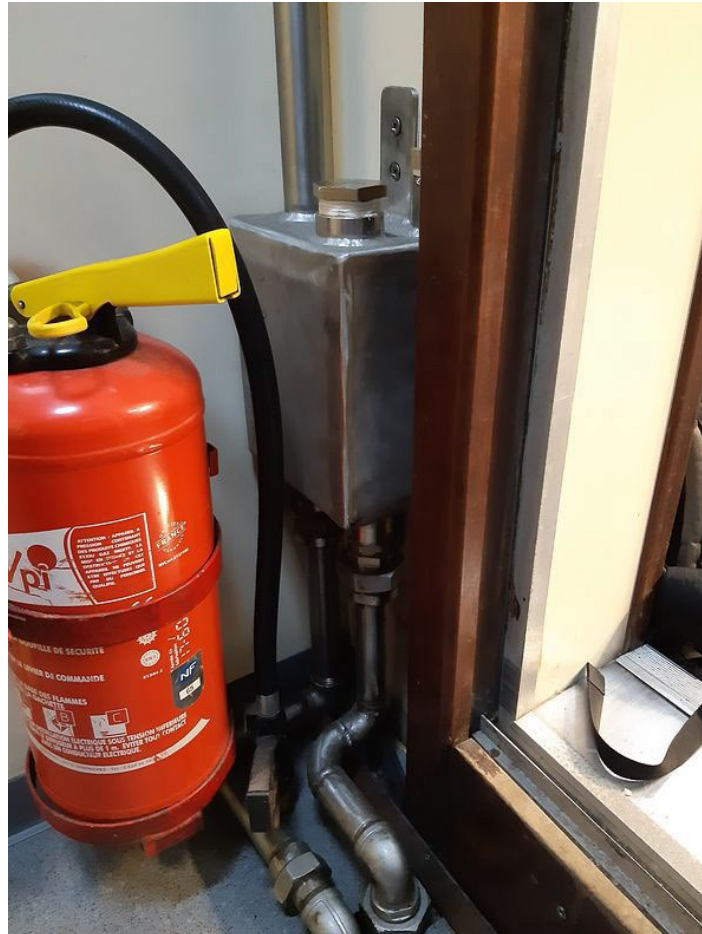
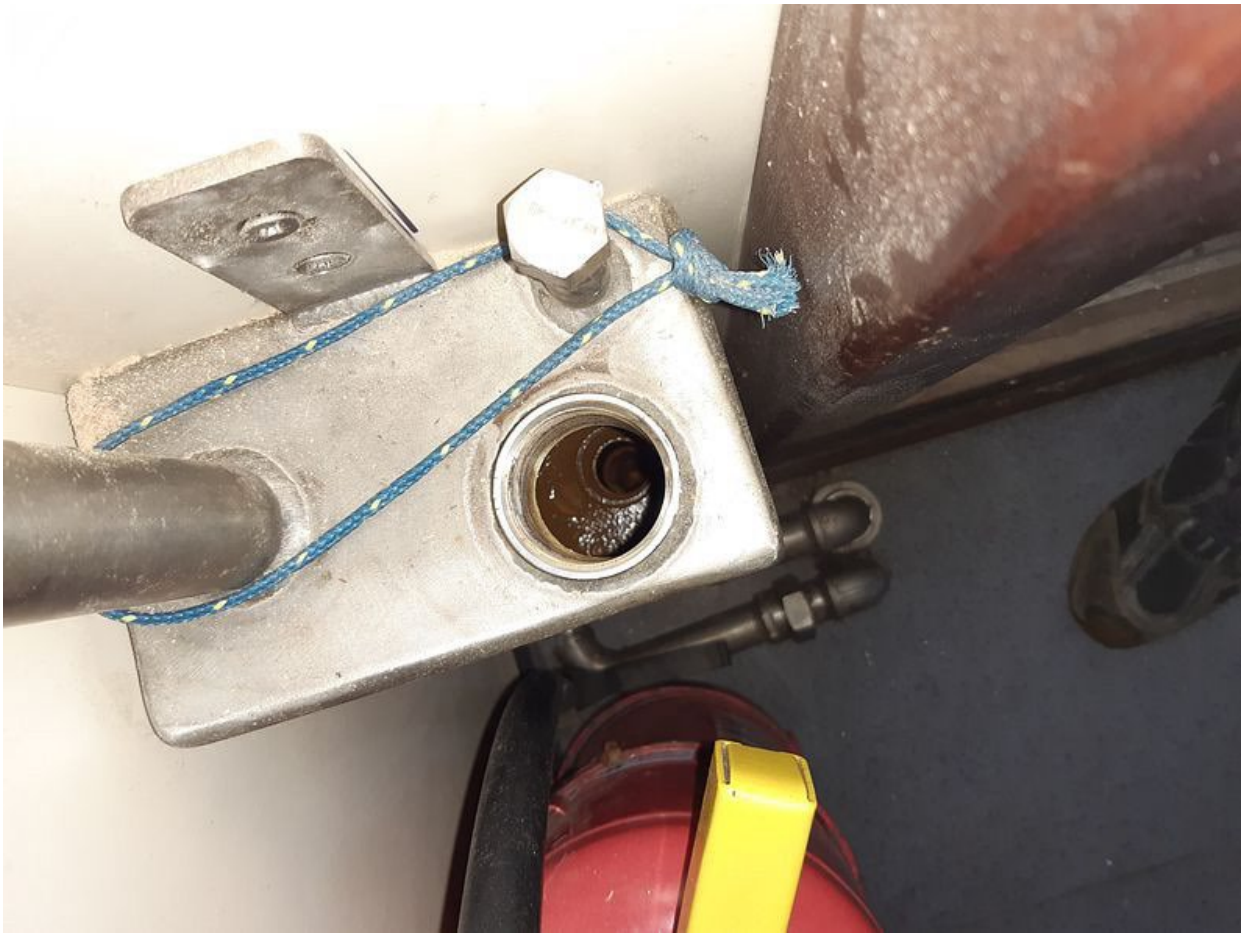
- Installer un raccord étanche type « tête de chat ». Un bouchon étanche de fermeture devra aussi être fourni.

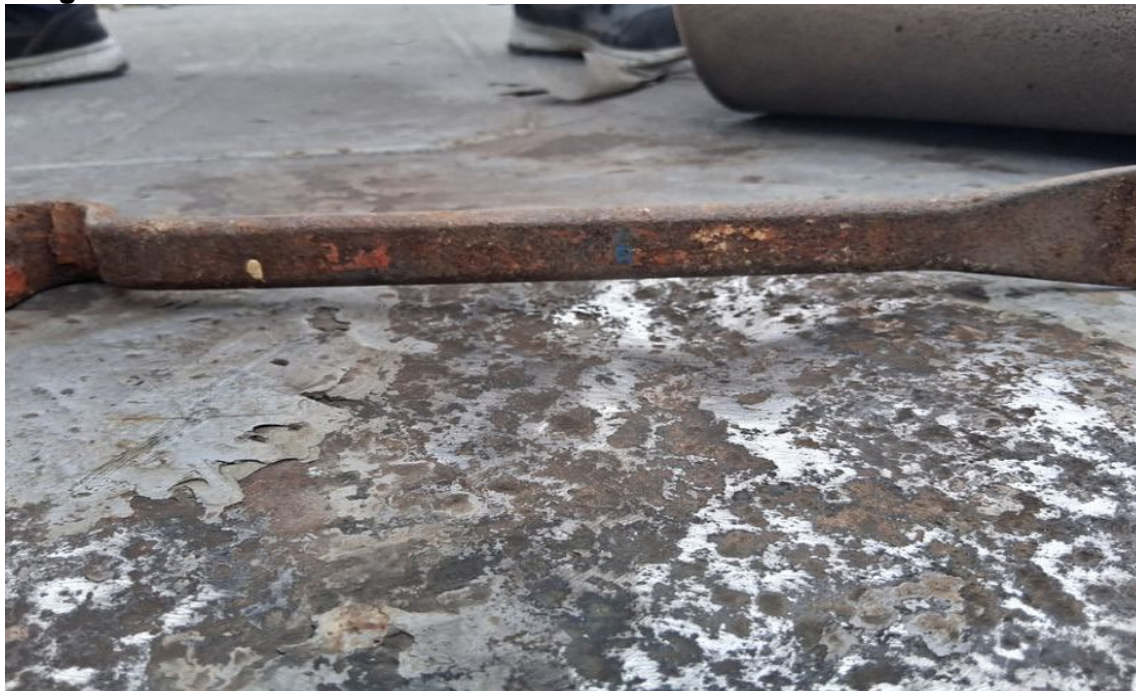
- Faire une mesure épaisseur.
- Réparation ou remplacement de la tôle abîmée en fonction des résultats.

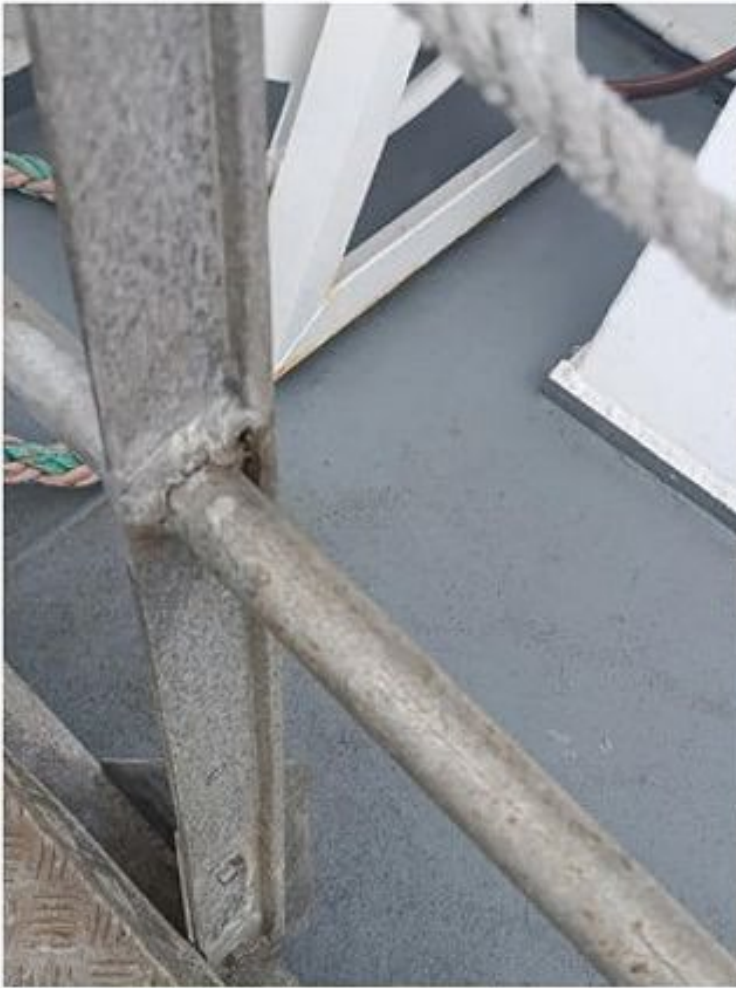
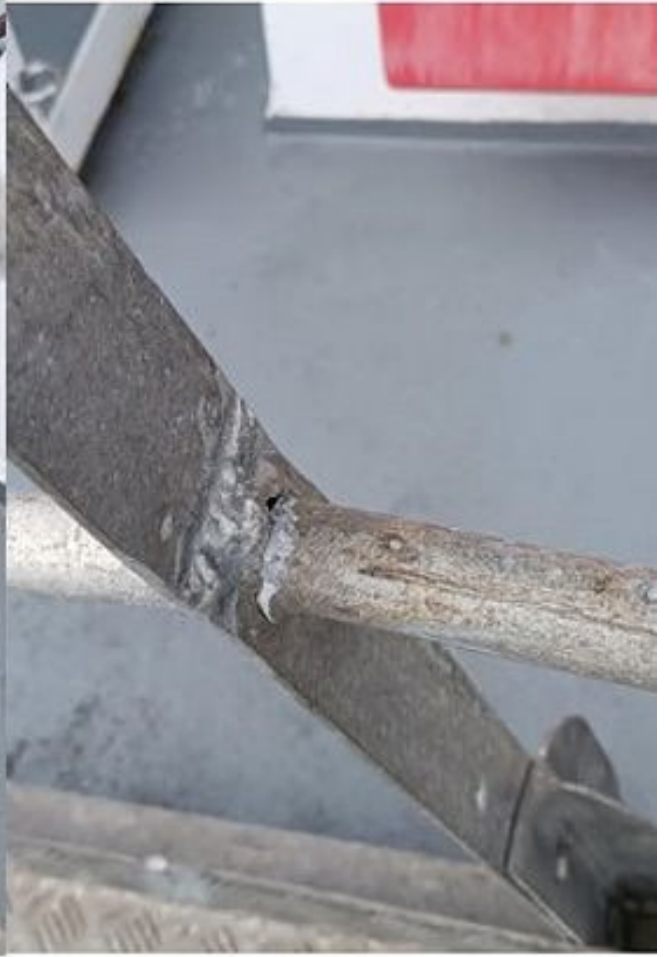
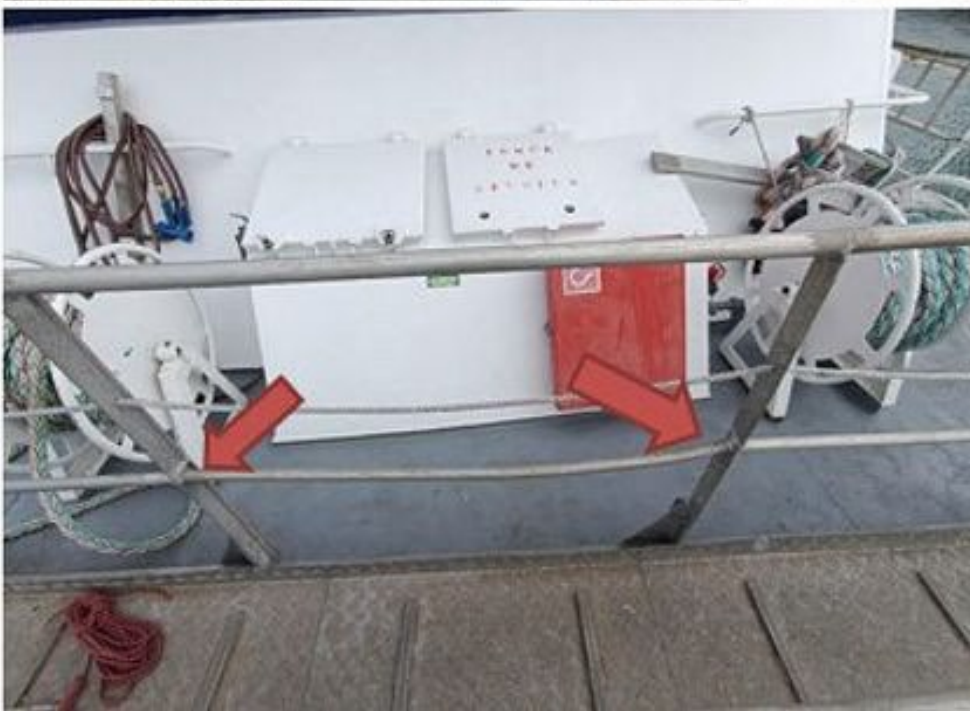
CM-24-M-18

Remise en état de la coupée (voir photo)

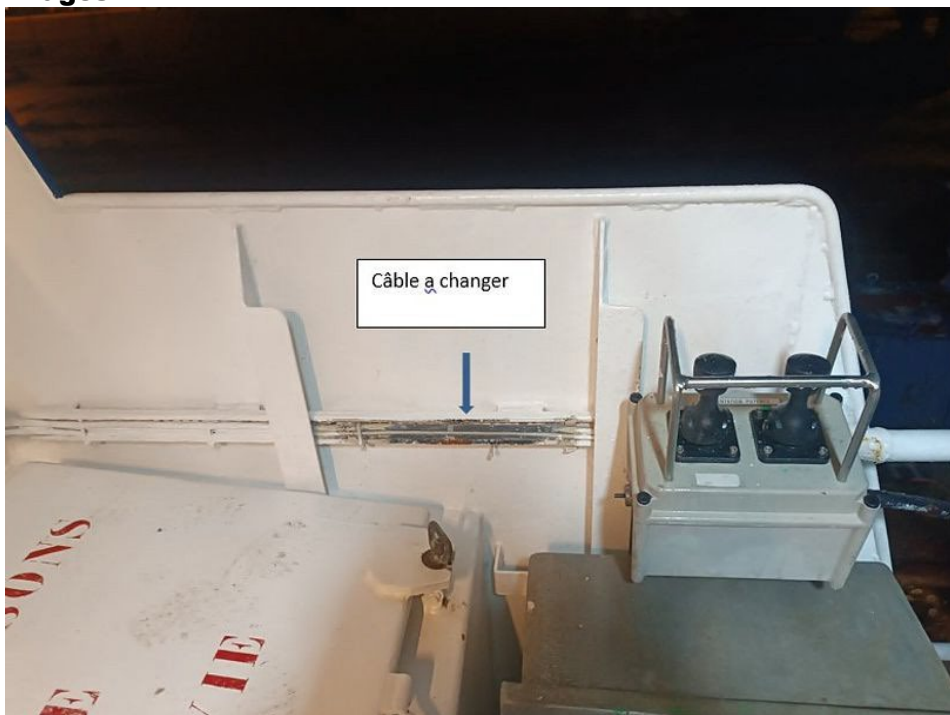
Ainsi que le câble d'alimentation éclairage potence.

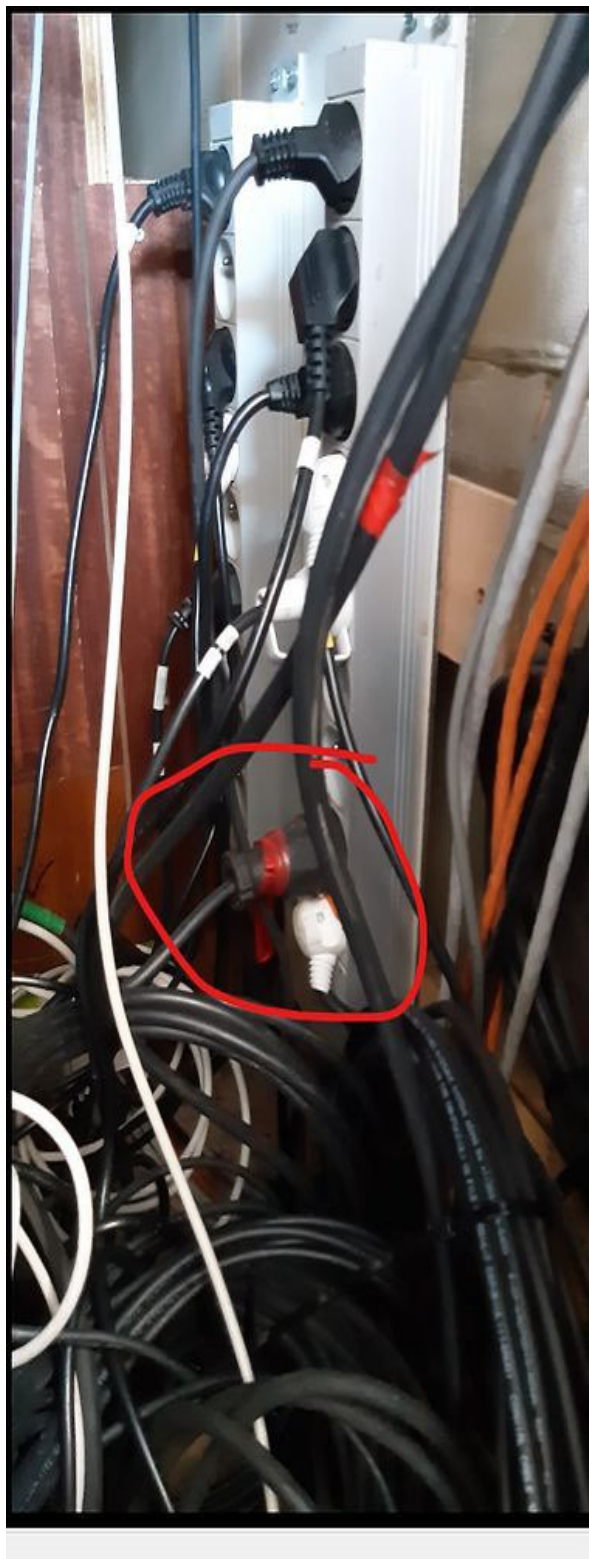
- Repasser le câble au pont principal dans tableau régulé des UPS Timonerie et cabler sur disjoncteur.

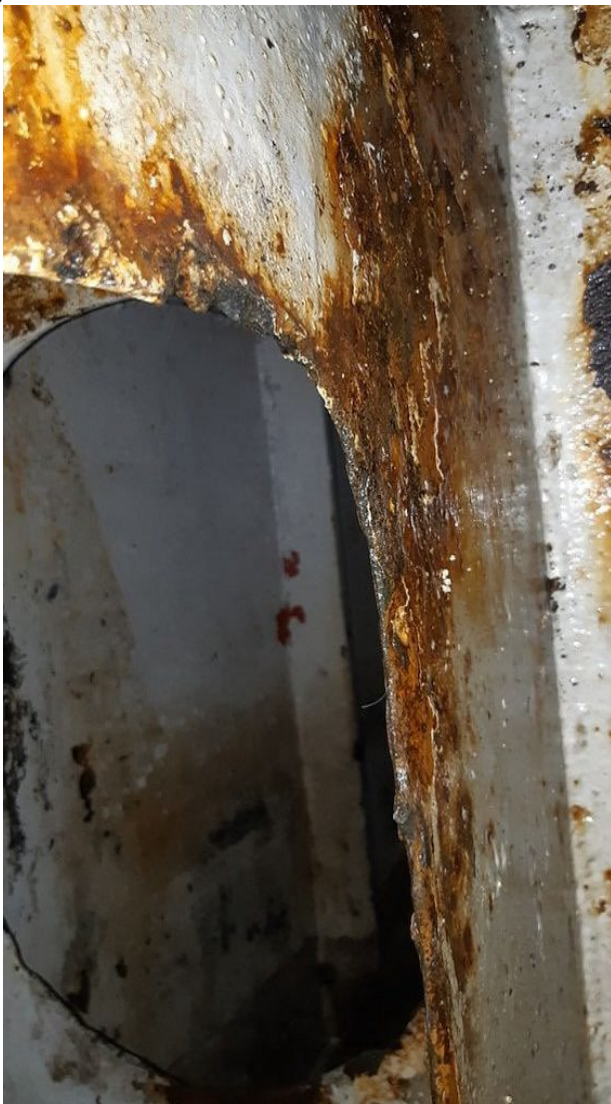
- Une fois la caisse propre, des travaux interviendront dans cette caisse.
- Brèche prévue dans le chapitre tôlerie.
- Genavir prévoit une campagne de mesure d'épaisseur dans cette caisse (CM-25-M-05)
