N/O COTES DE LA MANCHE

Arrêt Technique 2026

CCTP

Ship name	COTES DE LA MANCHE
IMO	9156254
Ship type	Research Vessel
Flag	France

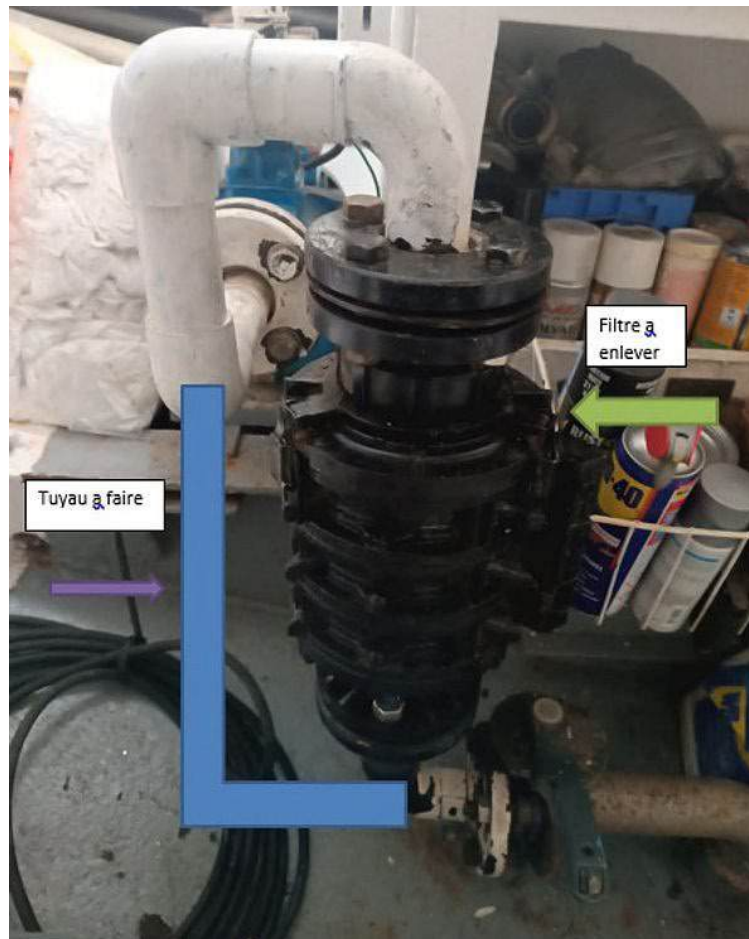
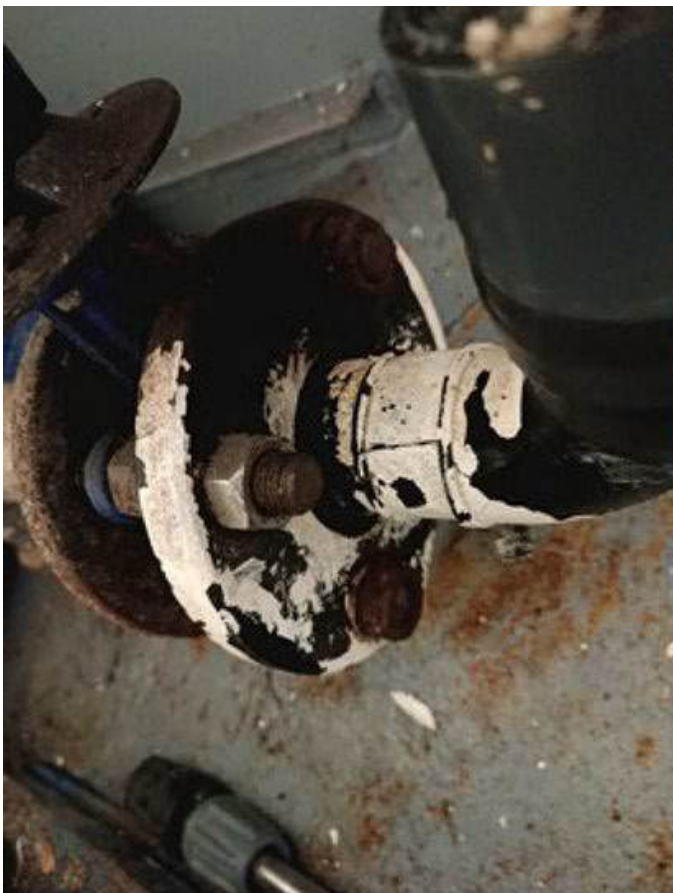
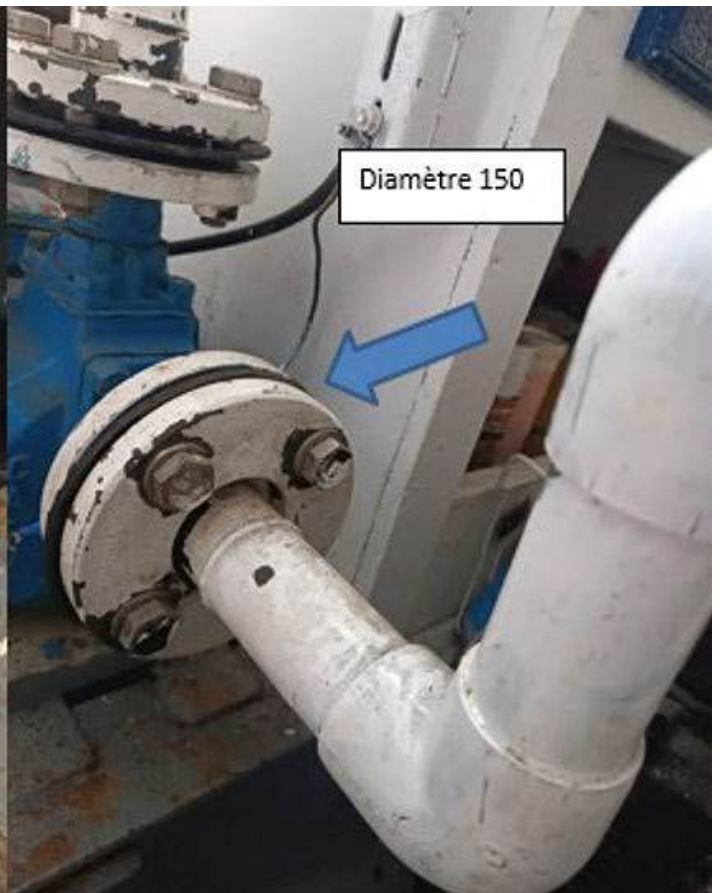
- Remplacement de la tuyauterie (DN40 et 50) et mise en place de brides à la place des straub en fonction de la place nécessaire (voir photo).
- Reprise serrage STRAUB / Remplacement avec un Dylatoflex type Kledil ou Compensoflex monter sur raccords union.

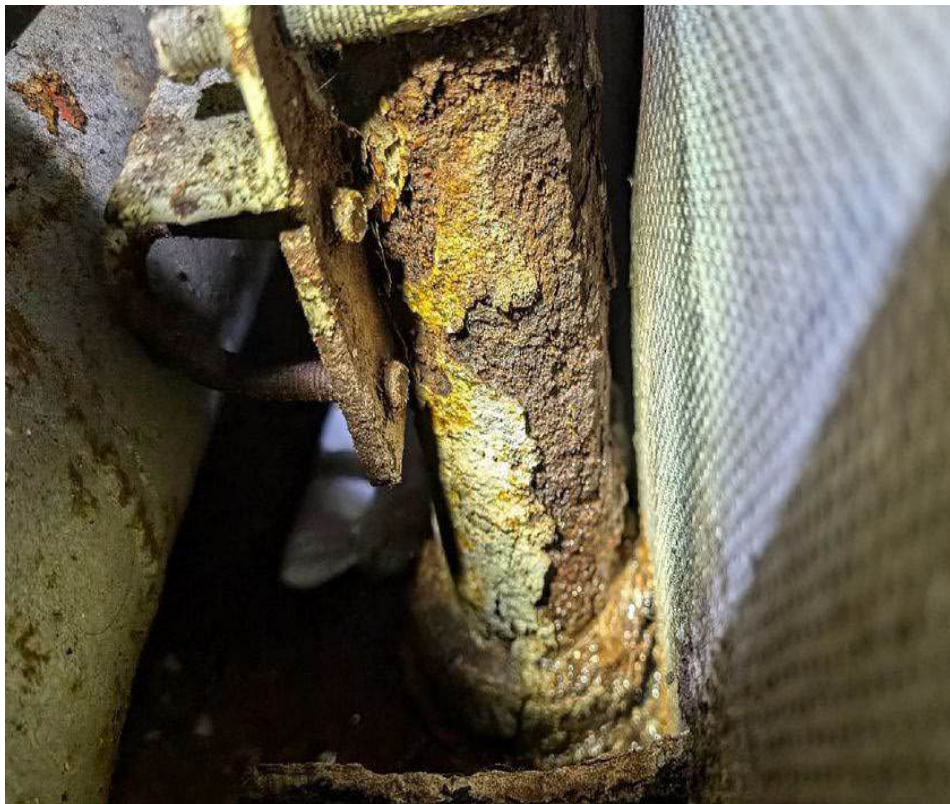
Remplacement portion de tuyauterie (DN40) de remplissage GO caisse bâbord (voir photo).

Tuyau diamètre 1 "1/2

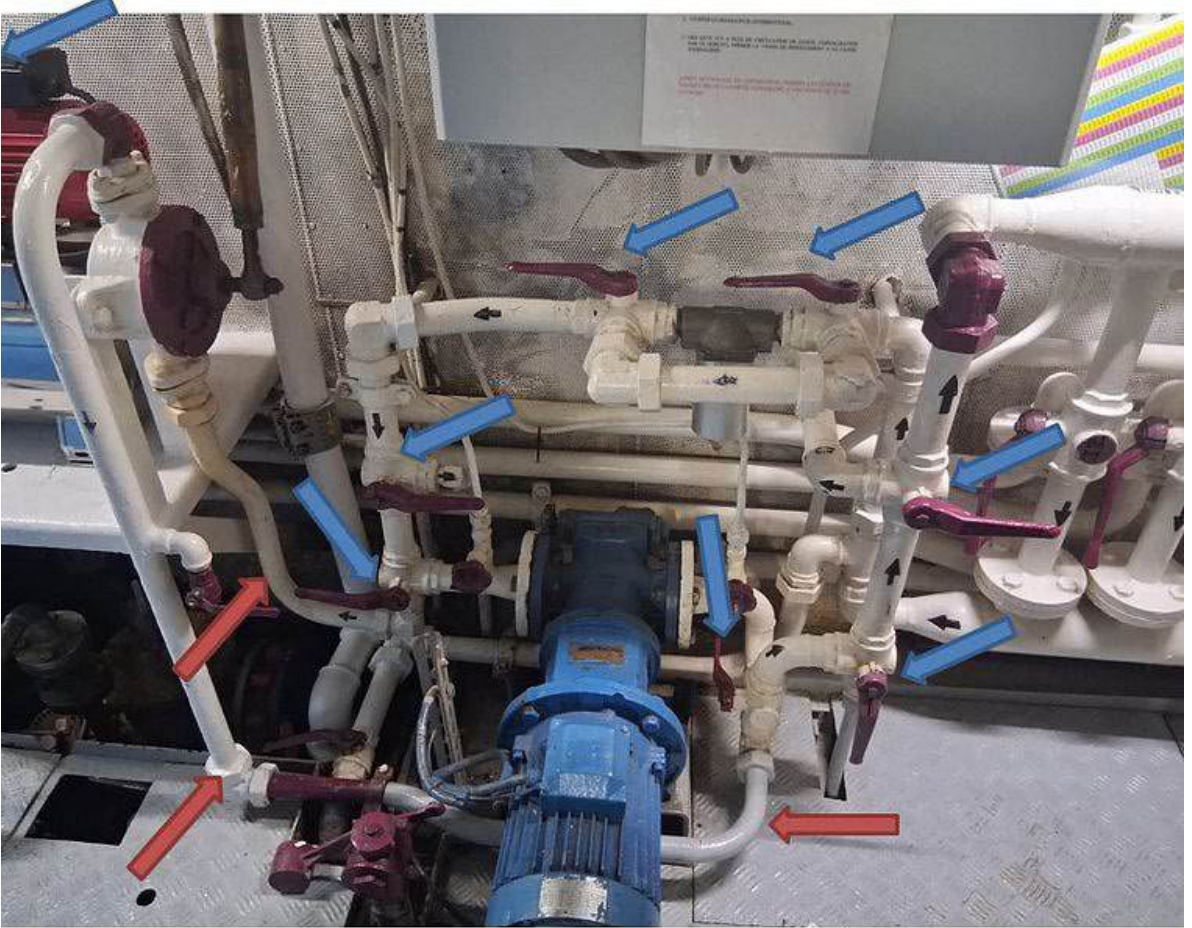
2/ Modification de la tuyauterie pour s'intégrer aux nouvelles vannes.

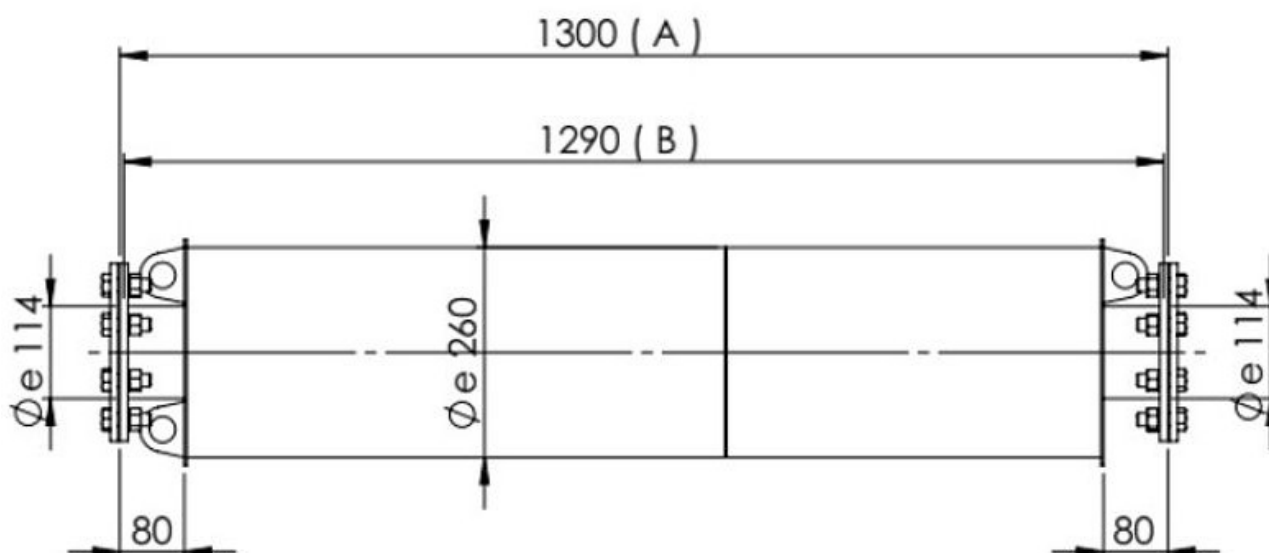
- Remplacement du silencieux DN80 (fourniture GENAVIR)
- Modification de la ligne d'échappement actuelle pour s'intégrer avec le nouveau silencieux.
- Création de support idem GE2.
- Mise en place de l'isolation suivant les bonnes pratiques.

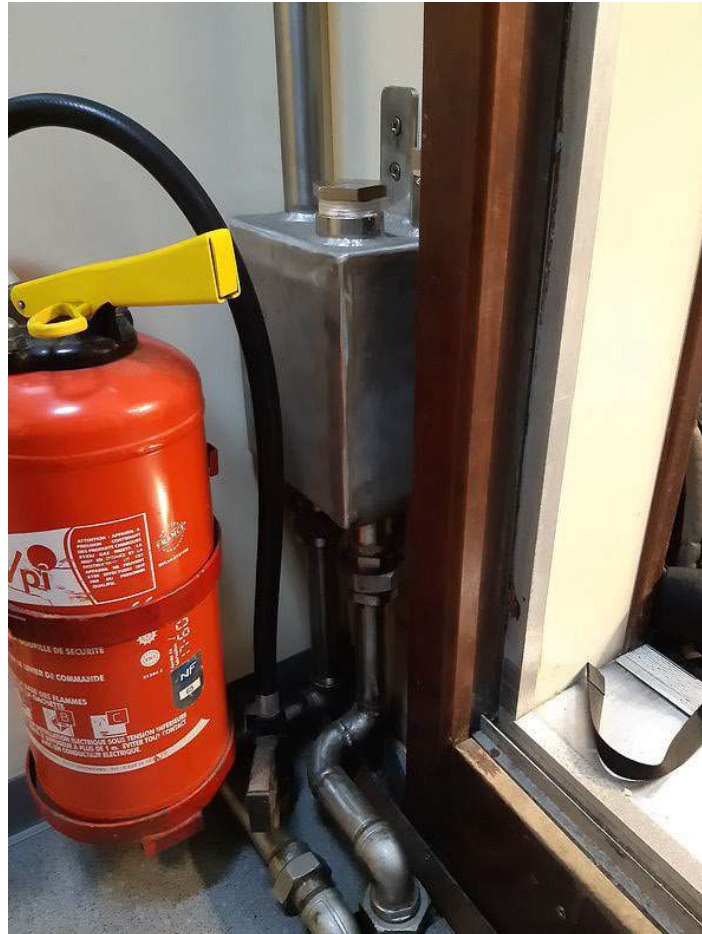
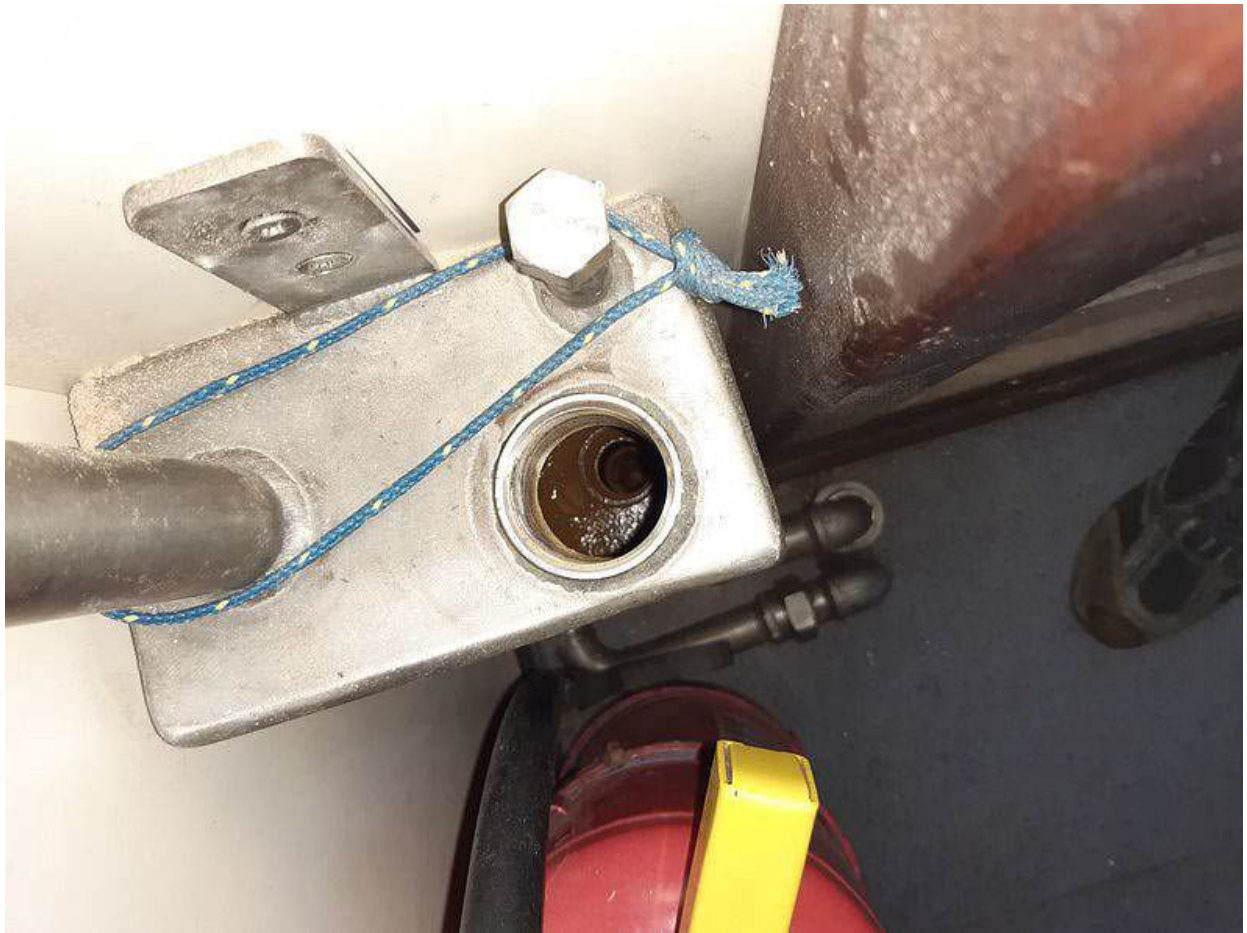
- Installer un raccord étanche type « tête de chat ». Un bouchon étanche de fermeture devra aussi être fourni.

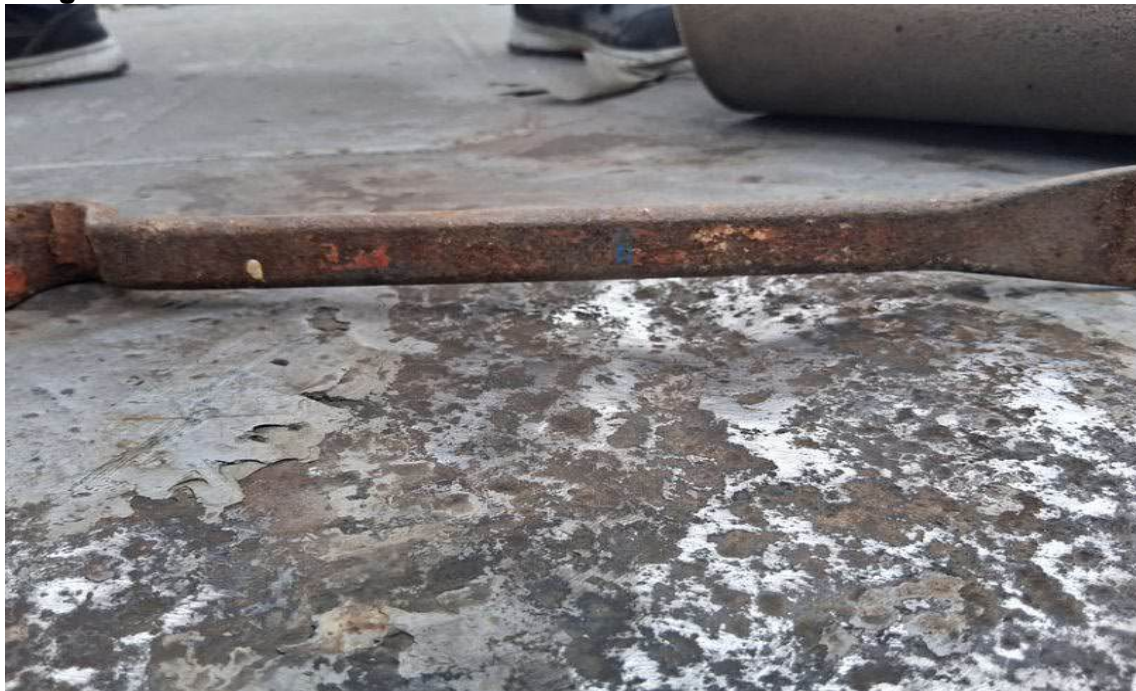
- Faire une mesure épaisseur.
- Réparation ou remplacement de la tôle abîmée en fonction des résultats.

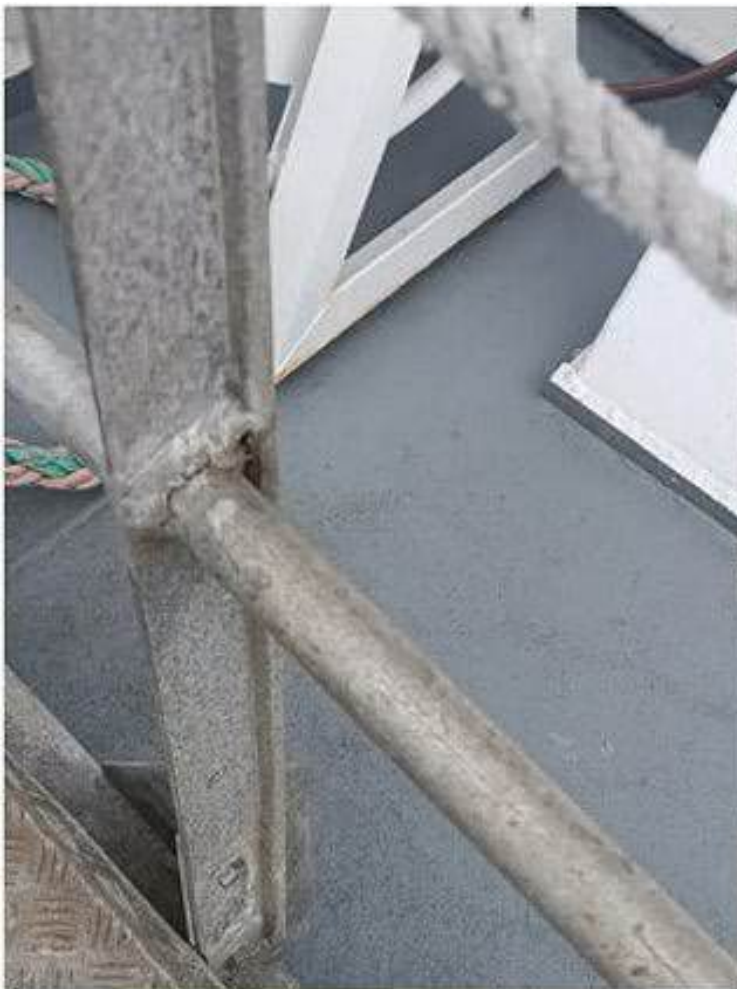
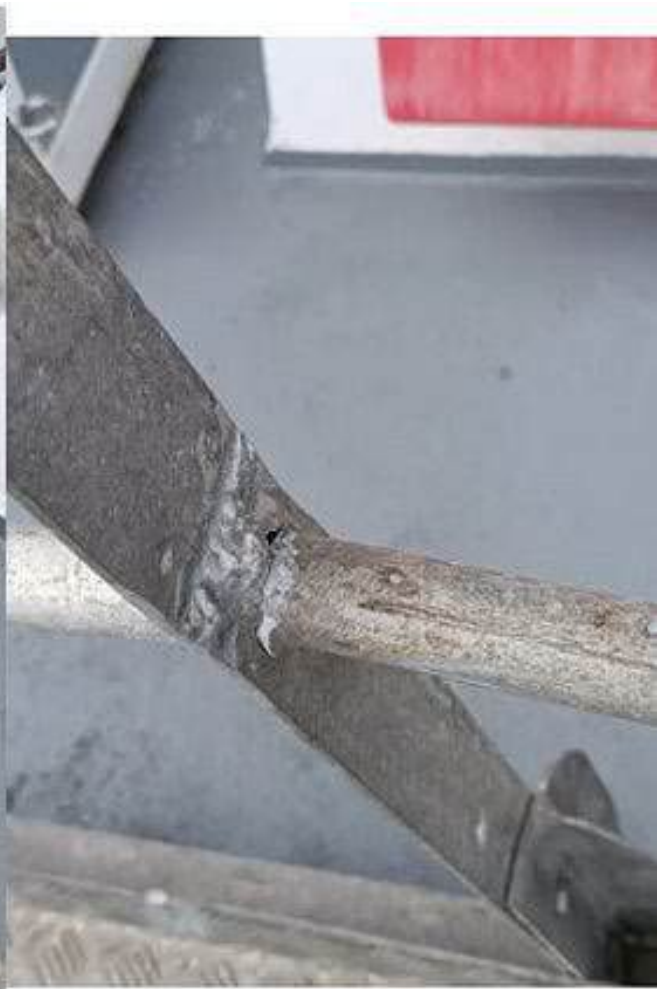
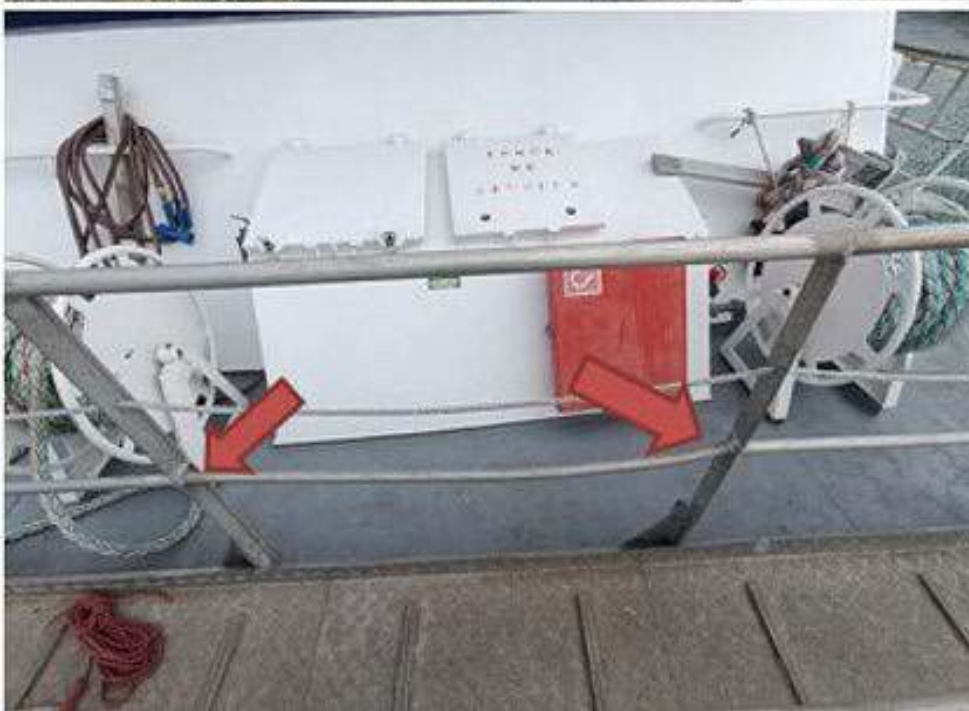
CM-24-M-18

Remise en état de la coupée (voir photo)

Epreuve BV à la charge de Genavir.

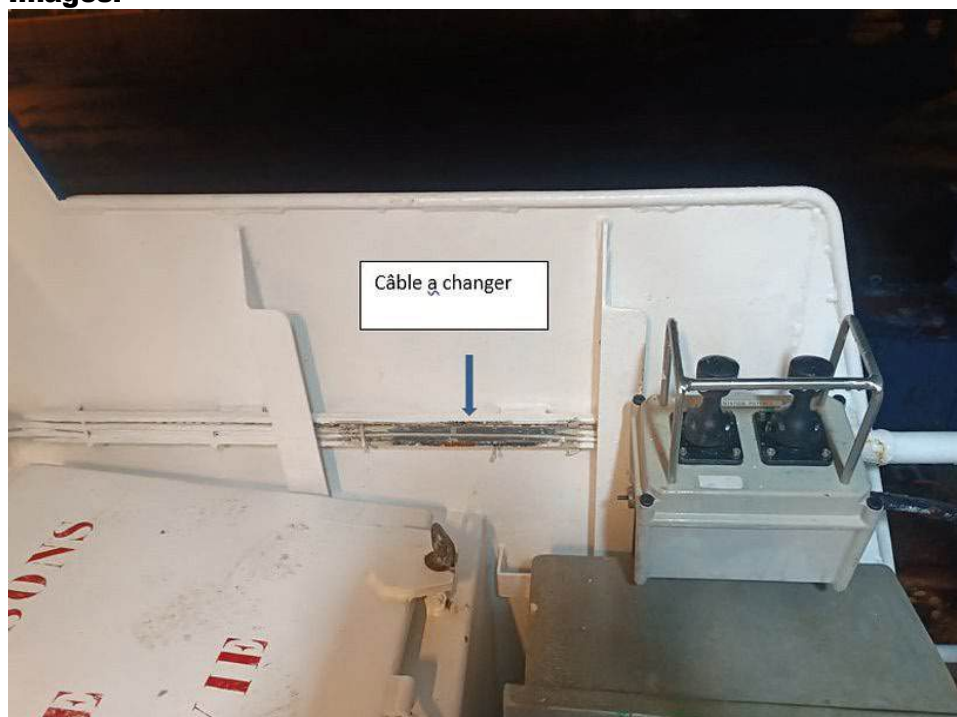
Ainsi que le câble d'alimentation éclairage potence.

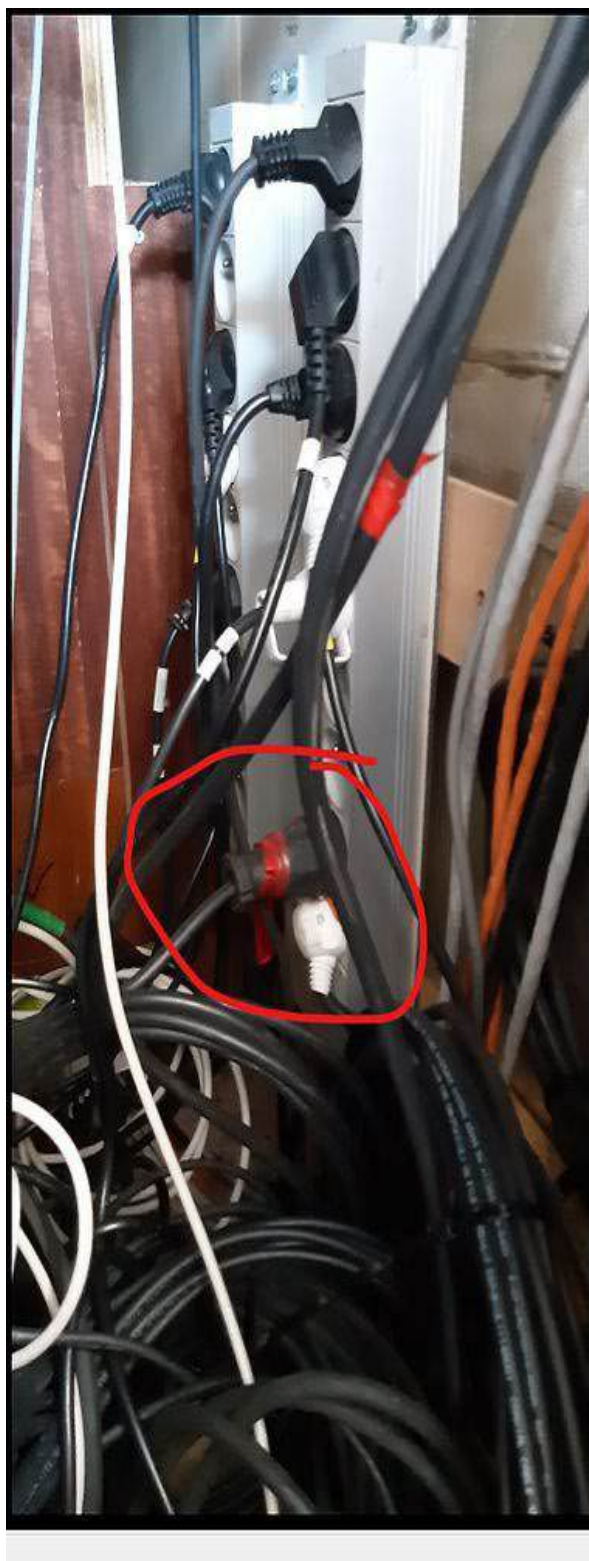
- Repasser le câble au pont principal dans tableau régulé des UPS Timonerie et cabler sur disjoncteur.

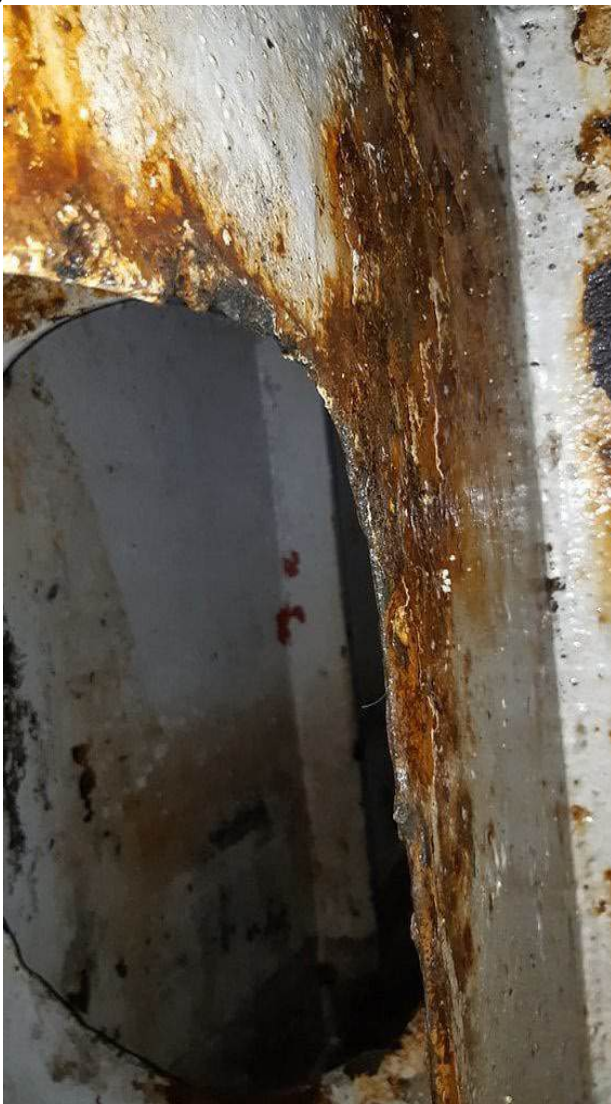
- Une fois la caisse propre, des travaux interviendront dans cette caisse.
- Brèche prévue dans le chapitre tôlerie.
- Genavir prévoit une campagne de mesure d'épaisseur dans cette caisse (CM-25-M-05)
