Rapport de mission de repérage des matériaux et produits contenant de l'amiante avant réalisation de travaux

Numéro de dossier : 24-CROUS-2
Date du repérage : 30/07/2024

Adresse	Rue : IMMEUBLE JEHAN ANGO RESIDENCE PANORAMA BOULEVARD SIEGFRIED Code postal, ville : 76130 MONT-SAINT-AIGNAN
Périmètre de repérage :	<p><u>Description des travaux</u> : Réhabilitation du bâtiment <u>Supports diagnostiqués</u> : Suivant stratégie donnée par le donneur d'ordre</p> <p style="text-align: center;"><u>EXTERIEUR</u></p> <p>Toit terrasse : Sol, isolation, acrotère, accélérateur, souche cheminée, conduit, skydome Bâtiment : Sous bassement, appui de fenêtre, muret, pignon, façade, mur, hall d'entrée</p> <p style="text-align: center;"><u>4^{ème} ETAGE</u></p> <p>Logement 421 : <u>Chambre</u> : Sol murs, plafond, dessous d'évier, faïence <u>Salle de bain</u> : Sol, murs, plafond, faïence Logement 422 <u>Chambre</u> : Sol, faïence Logement 423 <u>Chambre</u> : Sol, faïence Logement 424 <u>Chambre</u> : Sol, faïence <u>Salle de bain</u> : Faïence Logement 425 <u>Chambre</u> : Sol murs, plafond, dessous d'évier, faïence <u>Salle de bain</u> : Sol, murs Logement 426 <u>Chambre</u> : Sol, faïence Logemen

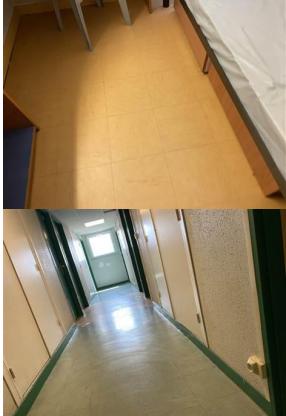
2ème étage - Logement 220 - Chambre	<u>Identifiant:</u> 466 <u>Description:</u> Dalle de sol souple + colle jaune + dalle de sol dure + colle noire	Présence d'amiante (Après analyse en laboratoire)

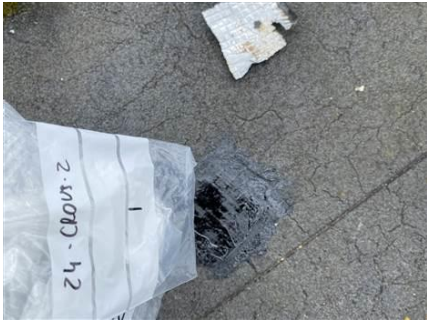
<p>Photo n° PhA001</p> <p>Localisation : Toit terrasse</p> <p>Ouvrage : Sol</p> <p>Description : Revêtement bitumineux noir</p> <p>Localisation sur croquis : 001</p> <p>Amiante : Non détecté</p>

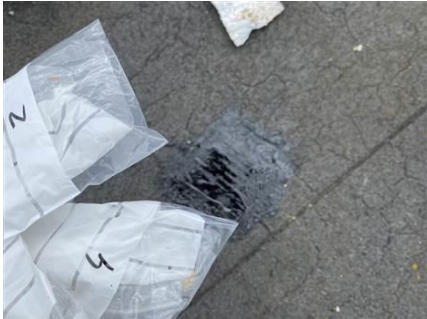
<p>Photo n° PhA002</p> <p>Localisation : Toit terrasse</p> <p>Ouvrage : Sol</p> <p>Description : Revêtement bitumineux noir</p> <p>Localisation sur croquis : 002</p> <p>Amiante : Non détecté</p>

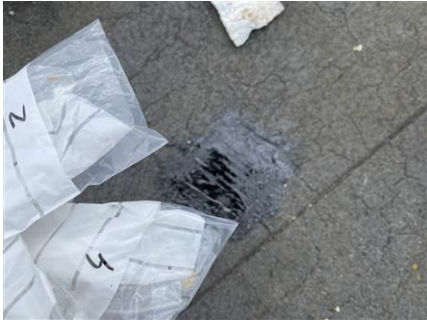
<p>Photo n° PhA003</p> <p>Localisation : Toit terrasse</p> <p>Ouvrage : Isolation</p> <p>Description : Fibre jaune</p> <p>Localisation sur croquis : 003</p> <p>Amiante : Non détecté</p>

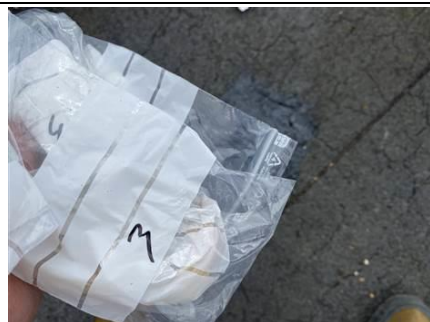
Photo n° PhA004
Localisation : Toit terrasse
Ouvrage : Isolation
Description : Fibre jaune
Localisation sur croquis : 004
Amiante : Non détecté

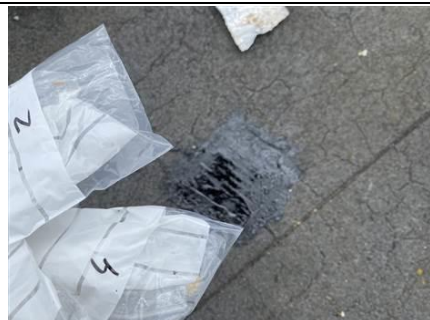
Photo n° PhA004
Localisation : Toit terrasse
Ouvrage : Sol
Description : Revêtement bitumineux noir
Localisation sur croquis : 004
Amiante : Non détecté

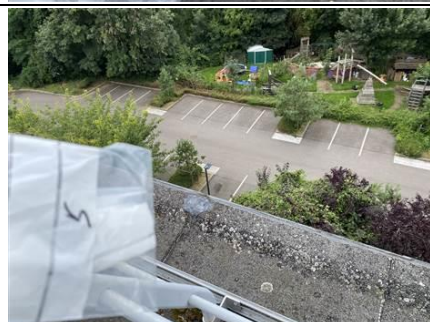
Photo n° PhA005
Localisation : Toit terrasse
Ouvrage : Acrotère
Description : Revêtement bitumineux noir
Localisation sur croquis : 005
Amiante : Non détecté

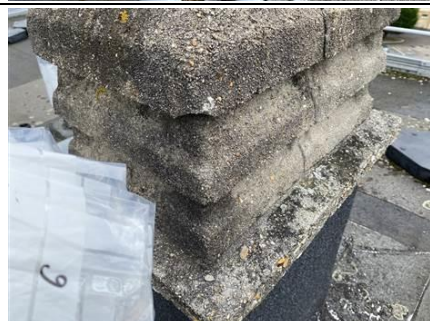
Photo n° PhA006
Localisation : Toit terrasse
Ouvrage : Accélérateur
Description : Béton gris
Localisation sur croquis : 006
Amiante : Non détecté

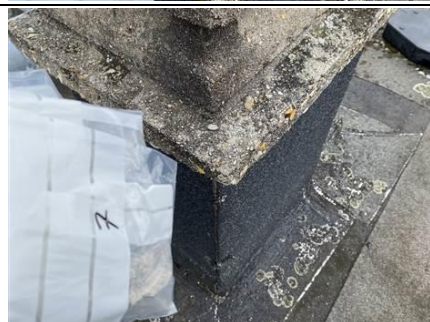
Photo n° PhA007
Localisation : Toit terrasse
Ouvrage : Souche cheminée
Description : Béton gris
Localisation sur croquis : 007
Amiante : Non détecté

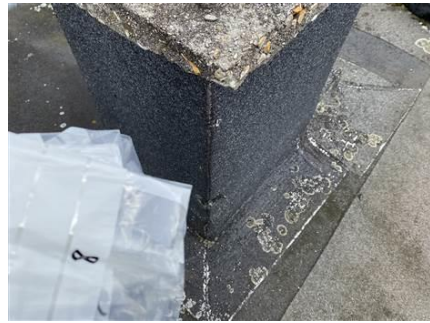
Photo n° PhA008
Localisation : Toit terrasse
Ouvrage : Sur cheminée
Description : Revêtement bitumineux noir
Localisation sur croquis : 008
Amiante : Non détecté

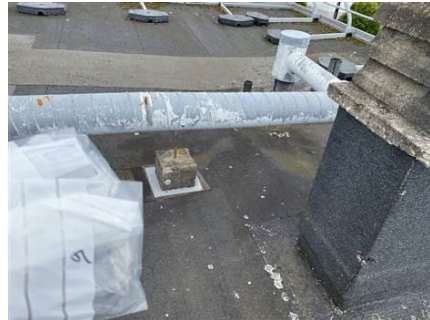
Photo n° PhA009
Localisation : Toit terrasse
Ouvrage : Socle conduit VMC
Description : Béton gris
Localisation sur croquis : 009
Amiante : Non détecté

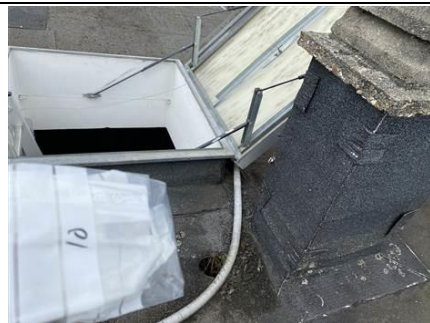
Photo n° PhA010
Localisation : Toit terrasse
Ouvrage : Skydome
Description : Revêtement bitumineux noir
Localisation sur croquis : 010
Amiante : Non détecté

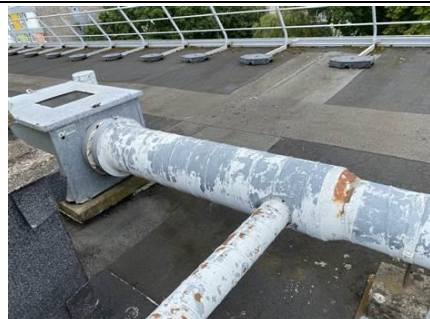
Photo n° PhA011
Localisation : Toit terrasse
Ouvrage : Conduit VMC
Description : Peinture + colle jaune de joint
Localisation sur croquis : 011
Amiante : Non détecté

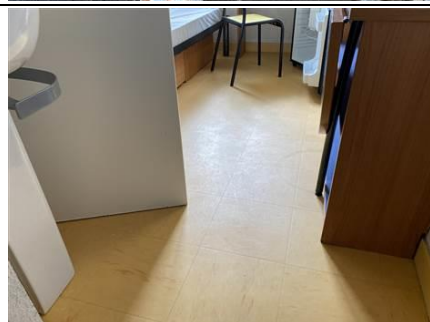
Photo n° PhA012
Localisation : 4ème étage - Logement 421 - Chambre
Ouvrage : Sol
Description : Dalle de sol souple + colle jaune + ragréage gris + dalle de sol dure rouge + colle noire
Localisation sur croquis : 012
Amiante : Chrysotile

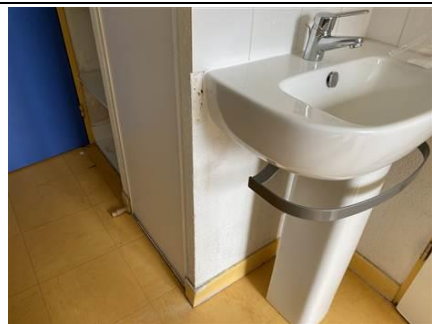
Photo n° PhA013
Localisation : 4ème étage - Logement 421 - Chambre
Ouvrage : Mur de cloison
Description : Peinture + plâtre blanc
Localisation sur croquis : 013
Amiante : Non détecté

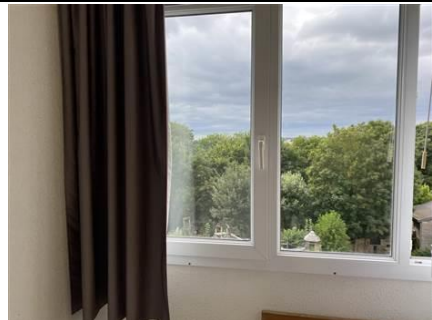
Photo n° PhA014
Localisation : 4ème étage - Logement 421 - Chambre
Ouvrage : Mur de doublage
Description : Peinture + plâtre blanc
Localisation sur croquis : 014
Amiante : Non détecté

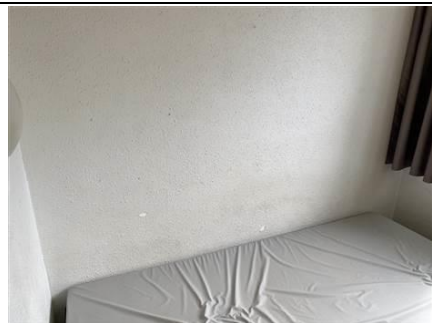
Photo n° PhA015
Localisation : 4ème étage - Logement 421 - Chambre
Ouvrage : Mur porteur
Description : Peinture + enduit blanc + béton gris
Localisation sur croquis : 015
Amiante : Non détecté

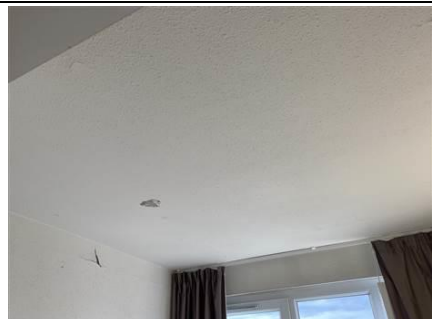
Photo n° PhA016
Localisation : 4ème étage - Logement 421 - Chambre
Ouvrage : Plafond
Description : Peinture + enduit blanc + béton gris
Localisation sur croquis : 016
Amiante : Non détecté

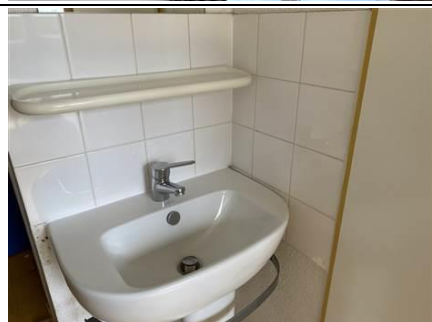
Photo n° PhA017
Localisation : 4ème étage - Logement 421 - Chambre
Ouvrage : Mur
Description : Colle blanche de faïence
Localisation sur croquis : 017
Amiante : Non détecté

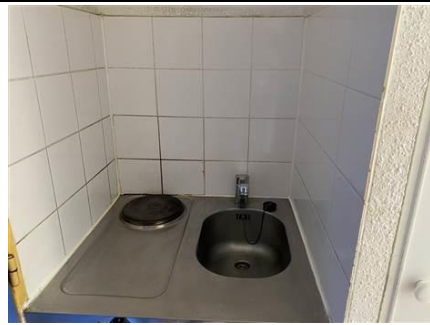
Photo n° PhA018
Localisation : 4ème étage - Logement 421 - Chambre
Ouvrage : Mur
Description : Colle blanche de faïence
Localisation sur croquis : 018
Amiante : Non détecté

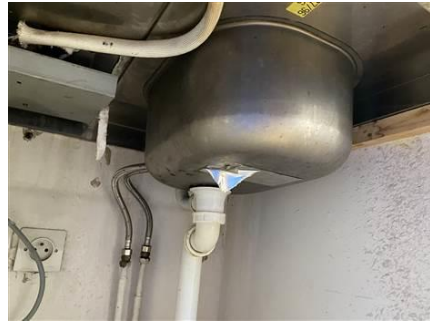
Photo n° PhA019
Localisation : 4ème étage - Logement 421 - Chambre
Ouvrage : Dessous évier
Description : Joint souple gris
Localisation sur croquis : 019
Amiante : Non détecté

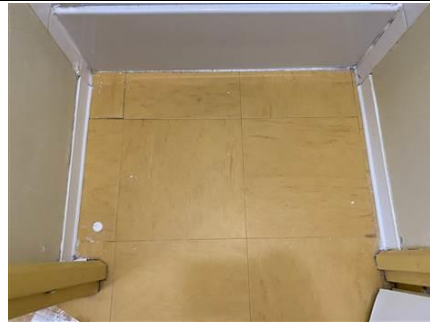
Photo n° PhA020
Localisation : 4ème étage - Logement 421 - Salle de bain
Ouvrage : Sol
Description : Dalle de sol souple + colle jaune + ragréage gris + dalle de sol dure rouge+ colle noire
Localisation sur croquis : 020
Amiante : Chrysotile

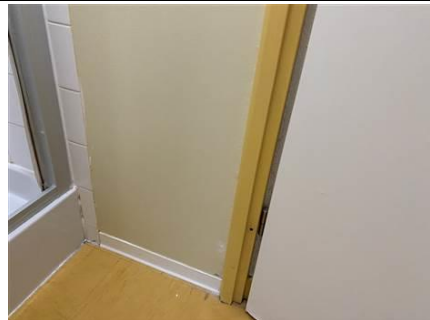
Photo n° PhA021
Localisation : 4ème étage - Logement 421 - Salle de bain
Ouvrage : Mur de cloison
Description : Peinture + plâtre blanc
Localisation sur croquis : 021
Amiante : Non détecté

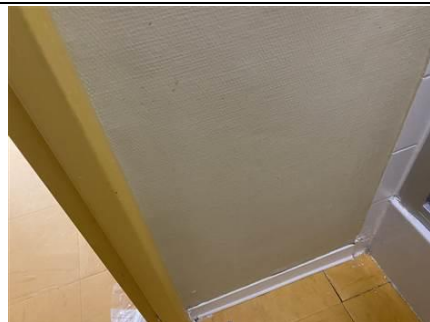
Photo n° PhA022
Localisation : 4ème étage - Logement 421 - Salle de bain
Ouvrage : Mur de cloison
Description : Peinture + plâtre blanc
Localisation sur croquis : 022
Amiante : Non détecté

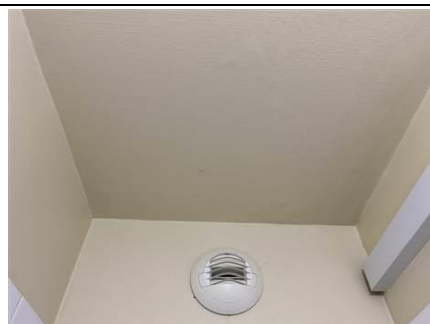
Photo n° PhA023
Localisation : 4ème étage - Logement 421 - Salle de bain
Ouvrage : Plafond
Description : Peinture + enduit blanc + béton gris
Localisation sur croquis : 023
Amiante : Non détecté

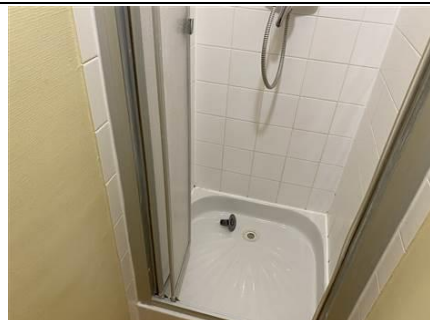
Photo n° PhA024
Localisation : 4ème étage - Logement 421 - Salle de bain
Ouvrage : Mur
Description : Colle grise de faïence
Localisation sur croquis : 024
Amiante : Non détecté

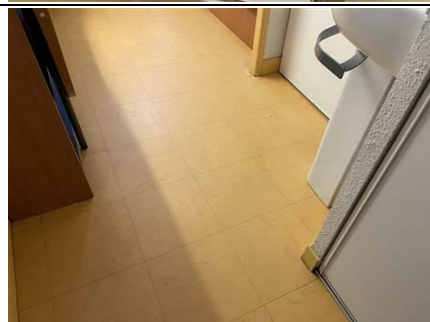
Photo n° PhA025
Localisation : 4ème étage - Logement 422 - Chambre
Ouvrage : Sol
Description : Dalle de sol souple + colle jaune + ragréage gris + dalle de sol dure rouge + colle noire
Localisation sur croquis : 025
Amiante : Chrysotile

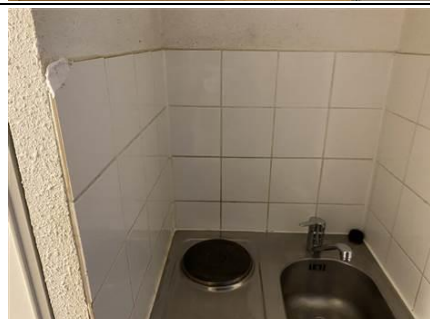
Photo n° PhA026
Localisation : 4ème étage - Logement 422 - Chambre
Ouvrage : Mur
Description : Colle blanche de faïence
Localisation sur croquis : 026
Amiante : Non détecté

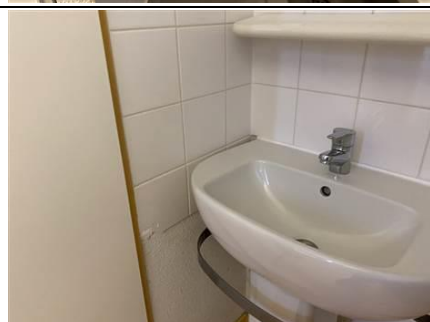
Photo n° PhA027
Localisation : 4ème étage - Logement 422 - Chambre
Ouvrage : Mur
Description : Colle blanche de faïence
Localisation sur croquis : 027
Amiante : Non détecté

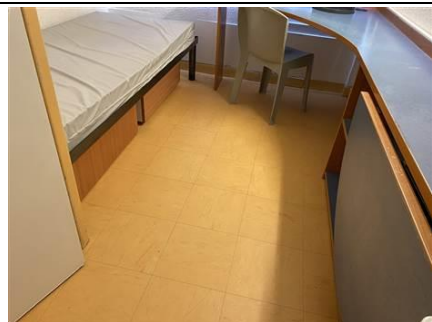
**Photo n° PhA028****Localisation : 4ème étage - Logement 423 - Chambre****Ouvrage : Sol****Description : Dalle de sol souple + colle jaune + ragréage gris + dalle de sol dure rouge + colle noire****Localisation sur croquis : 028****Amiante : Chrysotile**

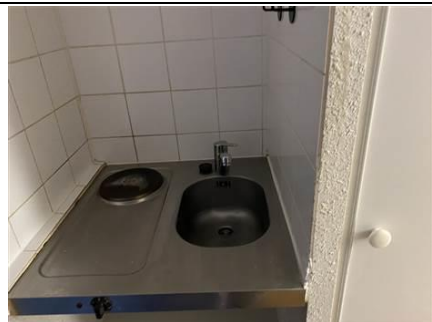
**Photo n° PhA029****Localisation : 4ème étage - Logement 423 - Chambre****Ouvrage : Mur****Description : Colle blanche de faïence****Localisation sur croquis : 029****Amiante : Non détecté**

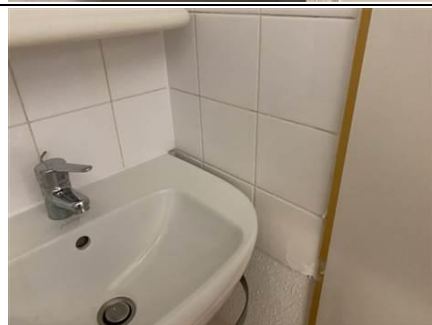
**Photo n° PhA030****Localisation : 4ème étage - Logement 423 - Chambre****Ouvrage : Mur****Description : Colle blanche de faïence****Localisation sur croquis : 030****Amiante : Non détecté**

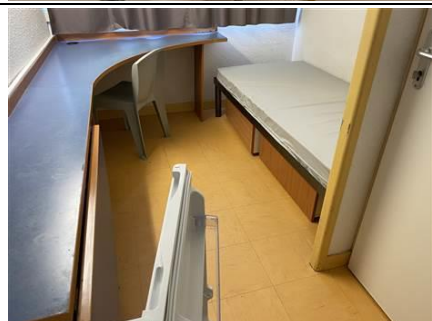
**Photo n° PhA031****Localisation : 4ème étage - Logement 424 - Chambre****Ouvrage : Sol****Description : Dalle de sol souple + colle jaune + ragréage gris + dalle de sol dure rouge + colle noire****Localisation sur croquis : 031****Amiante : Chrysotile**

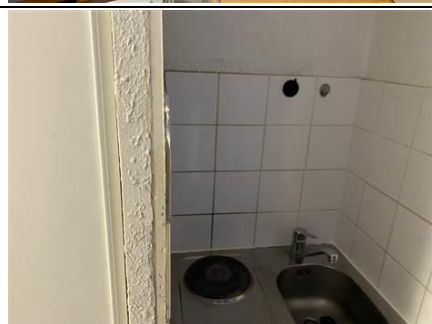
**Photo n° PhA032****Localisation : 4ème étage - Logement 424 - Chambre****Ouvrage : Mur****Description : Colle blanche de faïence****Localisation sur croquis : 032****Amiante : Non détecté**

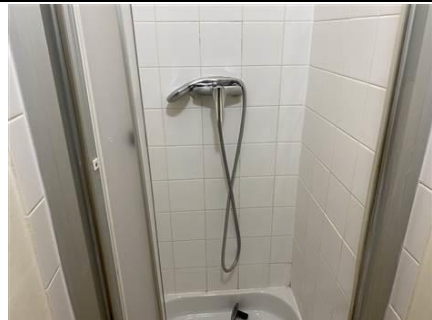
Photo n° PhA033
Localisation : 4ème étage - Logement 424 - Chambre
Ouvrage : Mur
Description : Colle blanche de faïence
Localisation sur croquis : 033
Amiante : Non détecté

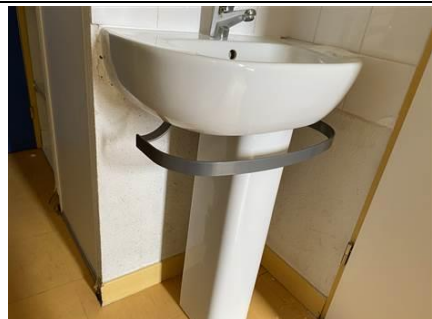
Photo n° PhA035
Localisation : 4ème étage - Logement 425 - Chambre
Ouvrage : Sol
Description : Dalle de sol souple + colle jaune + ragréage gris + dalle de sol dure rouge + colle noire
Localisation sur croquis : 035
Amiante : Chrysotile

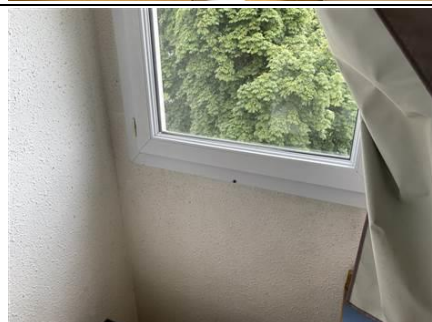
Photo n° PhA036
Localisation : 4ème étage - Logement 425 - Chambre
Ouvrage : Mur de cloison
Description : Peinture blanche + plâtre blanc
Localisation sur croquis : 036
Amiante : Non détecté

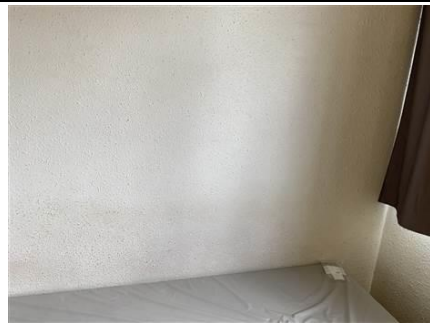
Photo n° PhA037
Localisation : 4ème étage - Logement 425 - Chambre
Ouvrage : Mur de doublage
Description : Peinture blanche + plâtre blanc
Localisation sur croquis : 037
Amiante : Non détecté

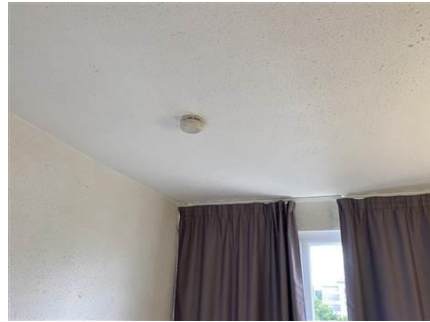
Photo n° PhA038
Localisation : 4ème étage - Logement 425 - Chambre
Ouvrage : Mur porteur
Description : Peinture blanche + enduit blanc + béton gris
Localisation sur croquis : 038
Amiante : Non détecté

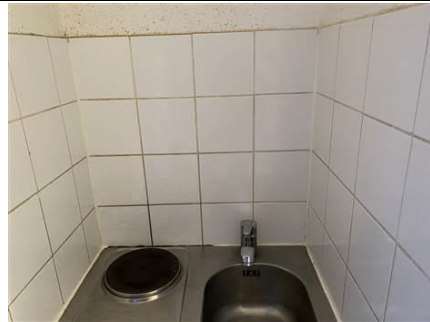
Photo n° PhA039
Localisation : 4ème étage - Logement 425 - Chambre
Ouvrage : Plafond
Description : Peinture blanche + enduit blanc + béton gris
Localisation sur croquis : 039
Amiante : Non détecté

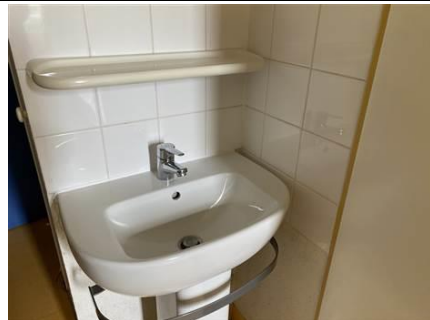
Photo n° PhA040
Localisation : 4ème étage - Logement 425 - Chambre
Ouvrage : Mur
Description : Colle blanche de faïence
Localisation sur croquis : 040
Amiante : Non détecté

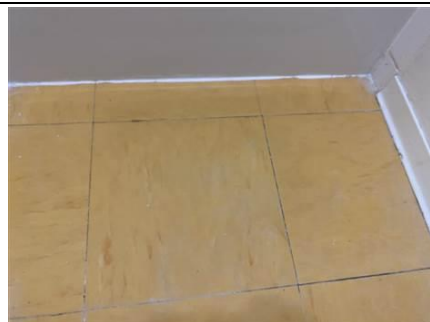
Photo n° PhA042
Localisation : 4ème étage - Logement 425 - Chambre
Ouvrage : Dessous d'évier
Description : Joint souple gris
Localisation sur croquis : 042
Amiante : Non détecté

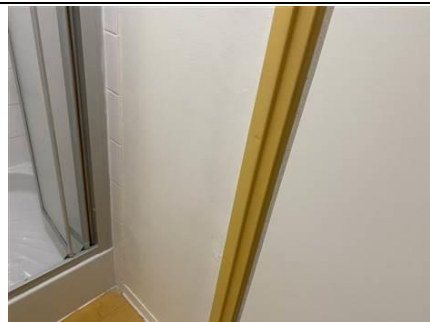
Photo n° PhA043

Localisation : 4ème étage - Logement 425 - Salle de bain

Localisation sur croquis : 043

Amiante : Chrysotile

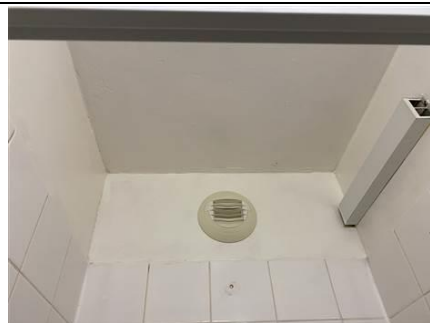
Photo n° PhA044

Localisation : 4ème étage - Logement 425 - Salle de bain

Localisation sur croquis : 044

Amiante : Non détecté

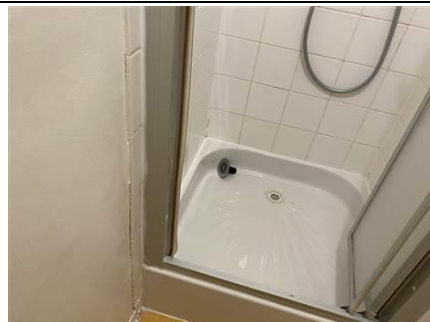
Photo n° PhA045

Localisation : 4ème étage - Logement 425 - Salle de bain

Localisation sur croquis : 045

Amiante : Non détecté

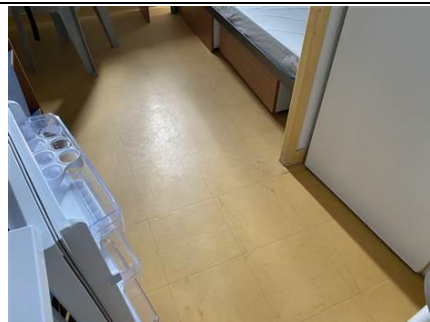
Photo n° PhA046

Localisation : 4ème étage - Logement 425 - Salle de bain

Localisation sur croquis : 046

Amiante : Non détecté

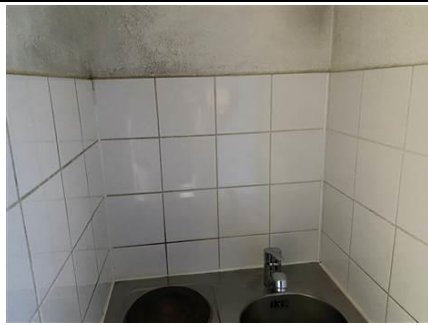
Photo n° PhA047

Localisation : 4ème étage - Logement 426 - Chambre

Localisation sur croquis : 047

Amiante : Chrysotile

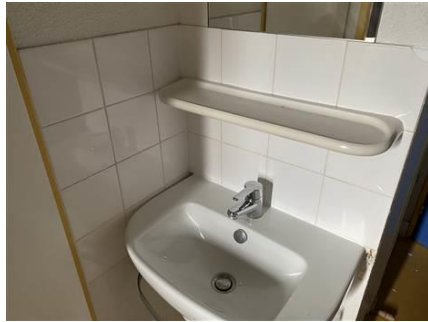
Photo n° PhA048
Localisation : 4ème étage - Logement 426 - Chambre
Ouvrage : Mur
Description : Colle blanche de faïence
Localisation sur croquis : 048
Amiante : Non détecté

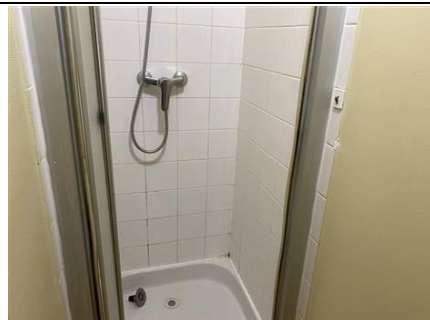
Photo n° PhA053
Localisation : 4ème étage - Logement 427 - Chambre
Ouvrage : Mur
Description : Colle blanche de faïence
Localisation sur croquis : 053
Amiante : Non détecté

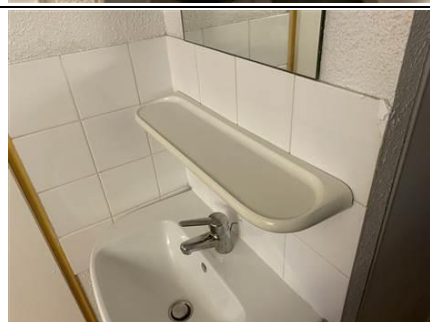
Photo n° PhA056
Localisation : 4ème étage - Logement 428 - Chambre
Ouvrage : Mur
Description : Colle blanche de faïence
Localisation sur croquis : 056
Amiante : Non détecté

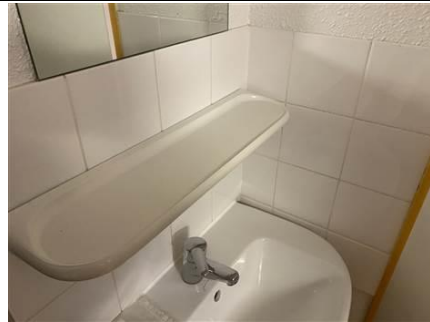
**Photo n° PhA059****Localisation : 4ème étage - Logement 429 - Chambre****Ouvrage : Mur****Description : Colle blanche de faïence****Localisation sur croquis : 059****Amiante : Non détecté**

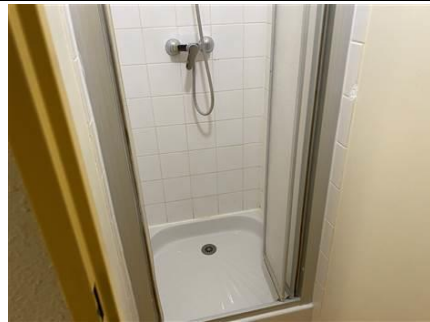
**Photo n° PhA060****Localisation : 4ème étage - Logement 429 - Chambre****Ouvrage : Mur****Description : Colle blanche de faïence****Localisation sur croquis : 060****Amiante : Non détecté**

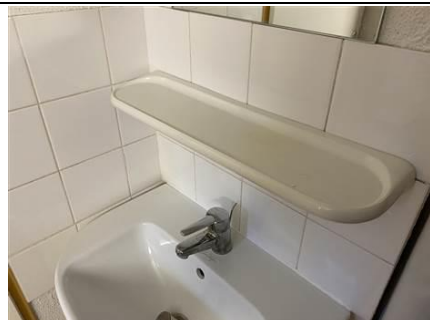
Photo n° PhA063
Localisation : 4ème étage - Logement 430 - Chambre
Ouvrage : Mur
Description : Colle blanche de faïence
Localisation sur croquis : 063
Amiante : Non détecté

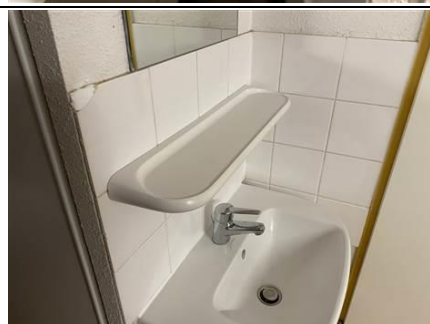
Photo n° PhA066
Localisation : 4ème étage - Logement 431 - Chambre
Ouvrage : Mur
Description : Colle blanche de faïence
Localisation sur croquis : 066
Amiante : Non détecté

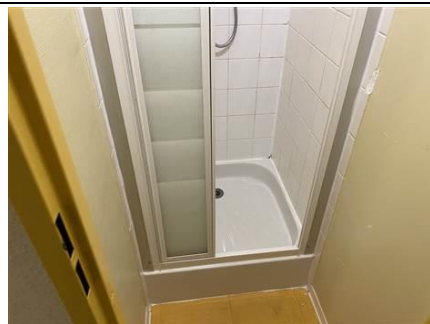
Photo n° PhA067
Localisation : 4ème étage - Logement 431 - Chambre
Ouvrage : Mur
Description : Colle blanche de faïence
Localisation sur croquis : 067
Amiante : Non détecté

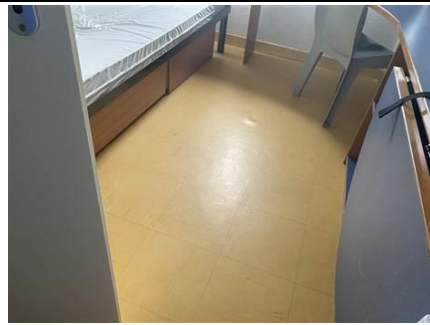
Photo n° PhA073

Localisation : 4ème étage - Logement 433 - Chambre

Ouvrage : Sol

Localisation sur croquis : 0734

Amiante : Chrysotile

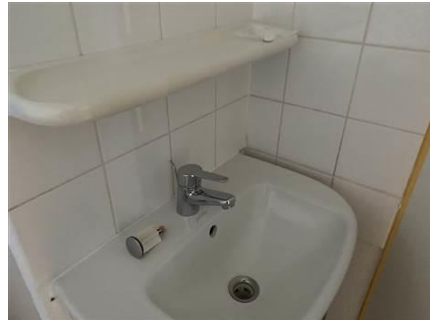
Photo n° PhA074

Localisation : 4ème étage - Logement 433 - Chambre

Ouvrage : Mur de cloison

Description : Peinture blanche + plâtre blanc

Localisation sur croquis : 074

Amiante : Non détecté

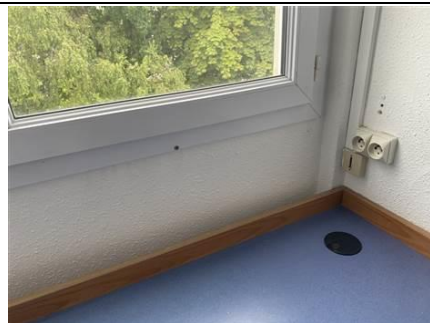
Photo n° PhA075

Localisation : 4ème étage - Logement 433 - Chambre

Localisation sur croquis : 075

Amiante : Non détecté

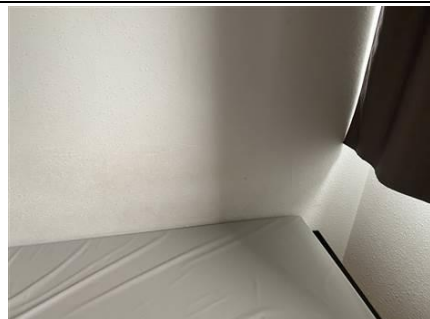
Photo n° PhA076

Localisation : 4ème étage - Logement 433 - Chambre

Localisation sur croquis : 076

Amiante : Non détecté

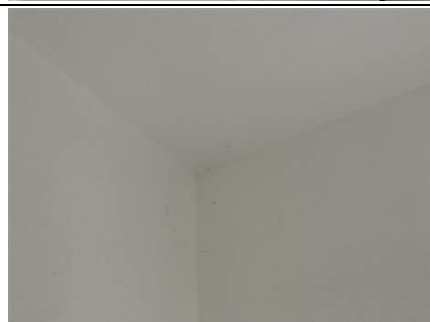
Photo n° PhA077

Localisation : 4ème étage - Logement 433 - Chambre

Localisation sur croquis : 077

Amiante : Non détecté

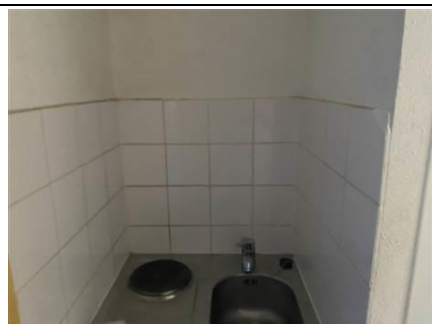
Photo n° PhA078
Localisation : 4ème étage - Logement 433 - Chambre
Ouvrage : Mur
Description : Colle blanche de faïence
Localisation sur croquis : 078
Amiante : Non détecté

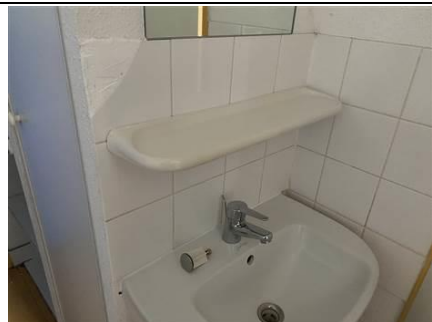
Photo n° PhA079
Localisation : 4ème étage - Logement 433 - Chambre
Ouvrage : Mur
Description : Colle blanche de faïence
Localisation sur croquis : 079
Amiante : Non détecté

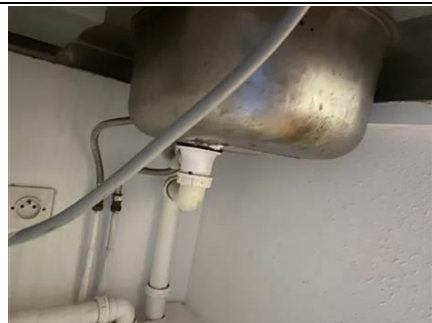
Photo n° PhA080
Localisation : 4ème étage - Logement 433 - Chambre
Ouvrage : Dessous d'évier
Description : Joint souple gris
Localisation sur croquis : 080
Amiante : Non détecté

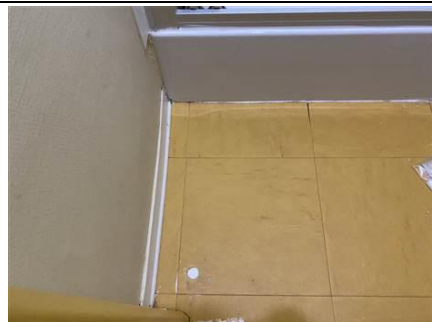
Photo n° PhA081
Localisation : 4ème étage - Logement 433 - Salle de bain
Ouvrage : Sol
Description : Dalle de sol souple + colle jaune + ragréage gris + dalle de sol dure rouge + colle noire
Localisation sur croquis : 081
Amiante : Chrysotile

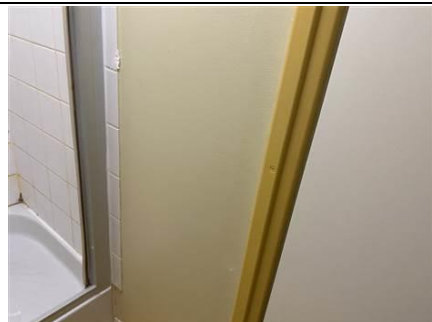
Photo n° PhA082
Localisation : 4ème étage - Logement 433 - Salle de bain
Ouvrage : Mur de cloison
Description : Peinture + plâtre blanc
Localisation sur croquis : 082
Amiante : Non détecté

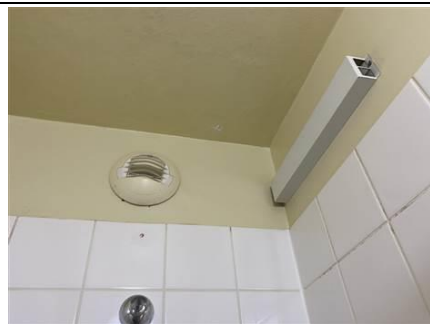
Photo n° PhA083
Localisation : 4ème étage - Logement 433 - Salle de bain
Ouvrage : Plafond
Description : Peinture blanche + enduit blanc + béton gris
Localisation sur croquis : 083
Amiante : Non détecté

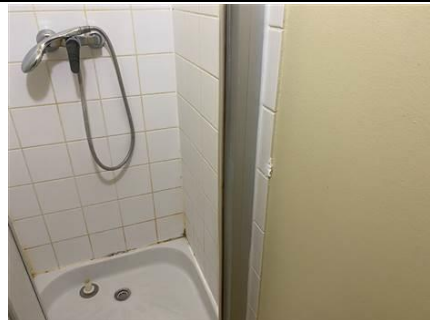
Photo n° PhA084
Localisation : 4ème étage - Logement 433 - Salle de bain
Ouvrage : Mur
Description : Colle blanche de faïence
Localisation sur croquis : 084
Amiante : Non détecté

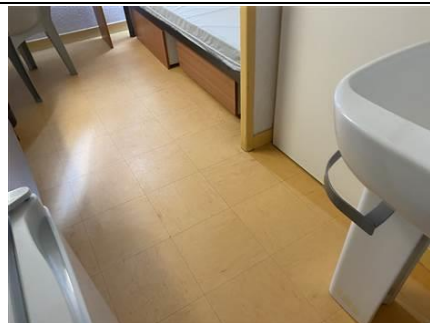
Photo n° PhA085
Localisation : 4ème étage - Logement 434 - Chambre
Ouvrage : Sol
Description : Dalle de sol souple + colle jaune + ragréage gris + dalle de sol dure rouge + colle noire
Localisation sur croquis : 085
Amiante : Non détecté

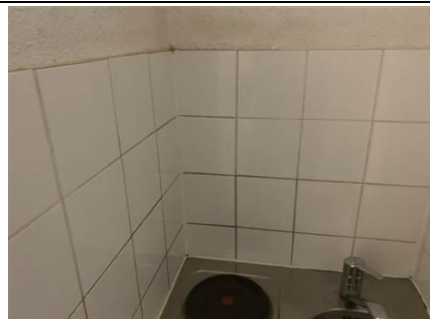
Photo n° PhA086
Localisation : 4ème étage - Logement 434 - Chambre
Ouvrage : Mur
Description : Colle blanche de faïence
Localisation sur croquis : 086
Amiante : Non détecté

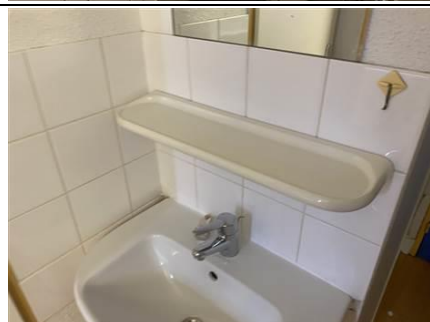
Photo n° PhA087
Localisation : 4ème étage - Logement 434 - Chambre
Ouvrage : Mur
Description : Colle blanche de faïence
Localisation sur croquis : 087
Amiante : Non détecté

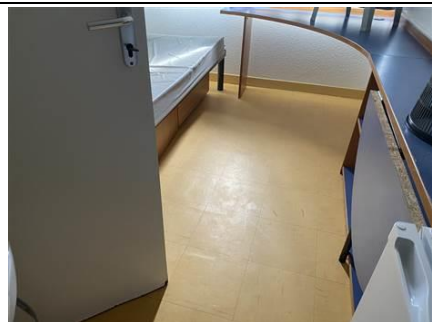
Photo n° PhA088

Localisation : 4ème étage - Logement 435 - Chambre

Localisation sur croquis : 088

Amiante : Chrysotile

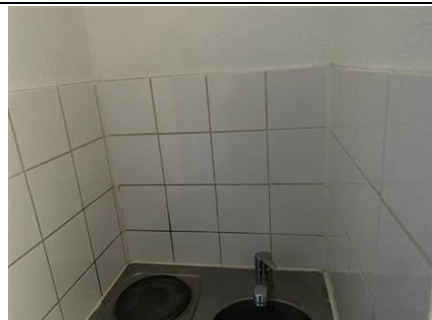
Photo n° PhA089

Localisation : 4ème étage - Logement 435 - Chambre

Localisation sur croquis : 089

Amiante : Non détecté

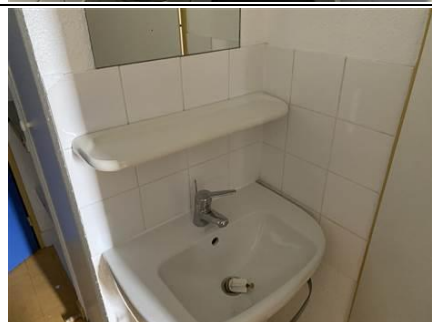
Photo n° PhA090

Localisation : 4ème étage - Logement 435 - Chambre

Localisation sur croquis : 090

Amiante : Non détecté

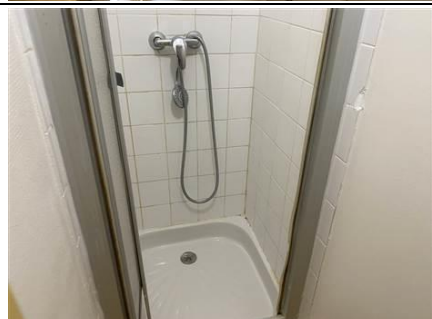
Photo n° PhA091

Localisation : 4ème étage - Logement 435 - Salle de bain

Localisation sur croquis : 091

Amiante : Non détecté

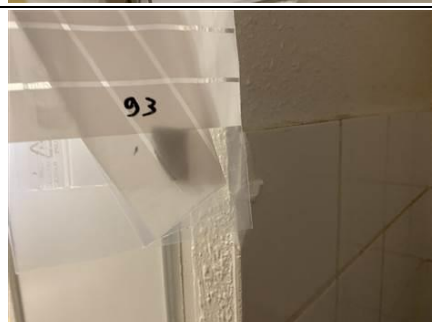
Photo n° PhA092

Localisation : 4ème étage - Logement 436 - Chambre

Localisation sur croquis : 092

Amiante : Chrysotile

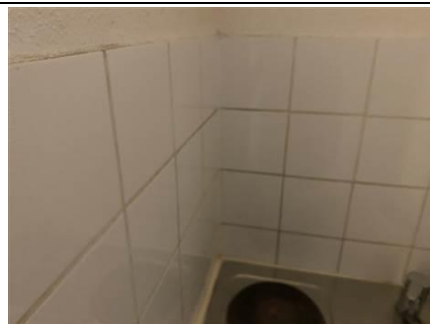
Photo n° PhA093
Localisation : 4ème étage - Logement 436 - Chambre
Ouvrage : Mur
Description : Colle blanche de faïence
Localisation sur croquis : 093
Amiante : Non détecté

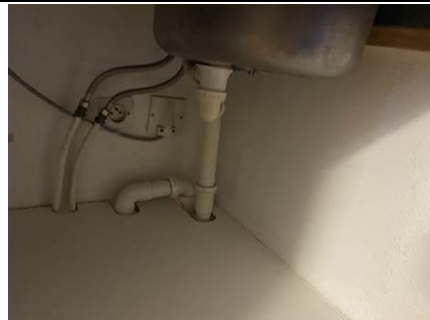
Photo n° PhA094
Localisation : 4ème étage - Logement 436 - Chambre
Ouvrage : Dessous d'évier
Description : Joint souple gris
Localisation sur croquis : 094
Amiante : Non détecté

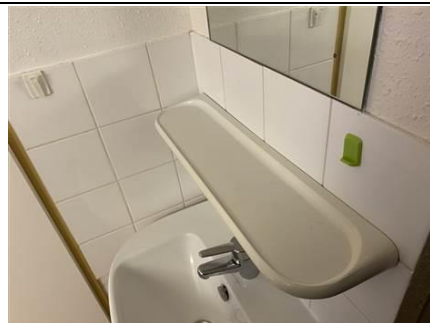
Photo n° PhA095
Localisation : 4ème étage - Logement 436 - Chambre
Ouvrage : Mur
Description : Colle blanche de faïence
Localisation sur croquis : 095
Amiante : Non détecté

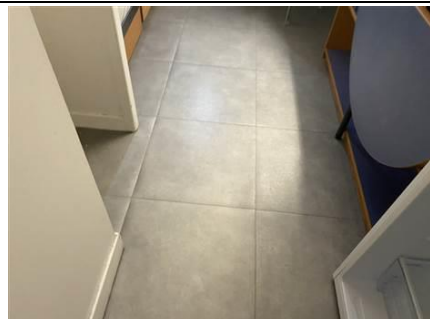
Photo n° PhA096
Localisation : 4ème étage - Logement 401 - Chambre
Ouvrage : Sol
Description : Dalle de sol souple + colle jaune + ragréage gris
Localisation sur croquis : 096
Amiante : Non détecté

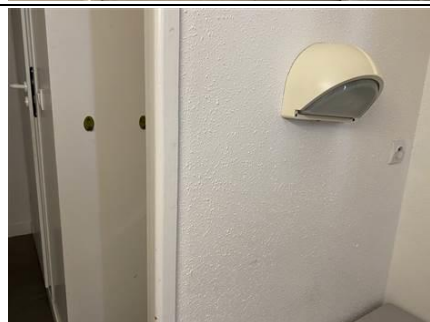
Photo n° PhA097
Localisation : 4ème étage - Logement 401 - Chambre
Ouvrage : Mur de cloison
Description : Peinture blanche + plâtre blanc
Localisation sur croquis : 097
Amiante : Non détecté

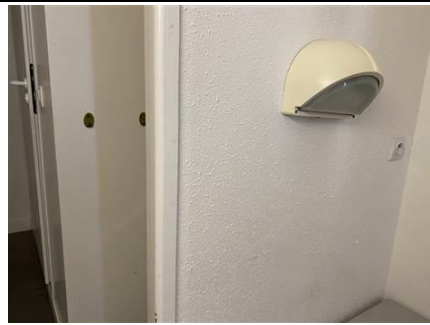
Photo n° PhA098
Localisation : 4ème étage - Logement 401 - Chambre
Ouvrage : Mur de doublage
Description : Peinture blanche + plâtre blanc
Localisation sur croquis : 098
Amiante : Non détecté

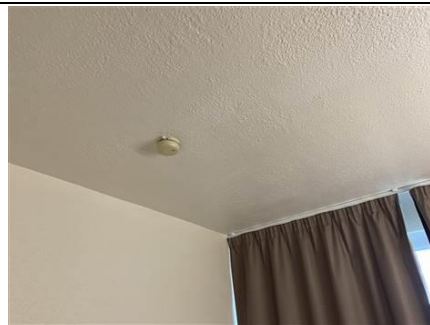
Photo n° PhA100
Localisation : 4ème étage - Logement 401 - Chambre
Ouvrage : Plafond
Description : Peinture blanche + enduit blanc + béton gris
Localisation sur croquis : 100
Amiante : Non détecté

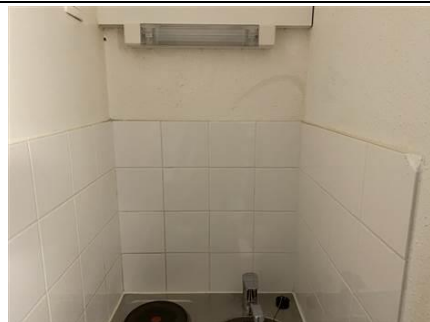
Photo n° PhA101
Localisation : 4ème étage - Logement 401 - Chambre
Ouvrage : Mur
Description : Colle blanche de faïence
Localisation sur croquis : 101
Amiante : Non détecté

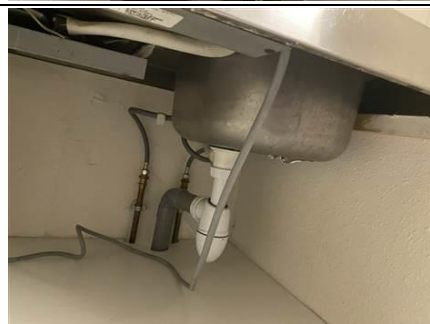
Photo n° PhA102
Localisation : 4ème étage - Logement 401 - Chambre
Ouvrage : Dessous d'évier
Description : Joint souple gris
Localisation sur croquis : 102
Amiante : Non détecté

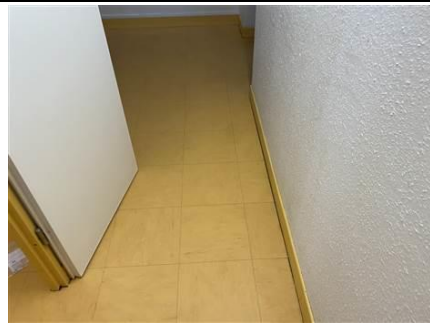
Photo n° PhA103
Localisation : 4ème étage - Logement 402 - Chambre
Ouvrage : Sol
Description : Dalle de sol souple + colle jaune + ragréage gris
Localisation sur croquis : 103
Amiante : Non détecté

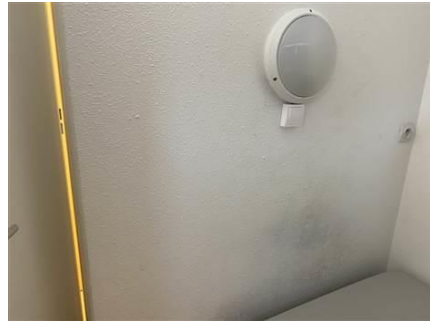
Photo n° PhA104
Localisation : 4ème étage - Logement 402 - Chambre
Ouvrage : Mur de cloison
Description : Peinture blanche + plâtre blanc
Localisation sur croquis : 104
Amiante : Non détecté

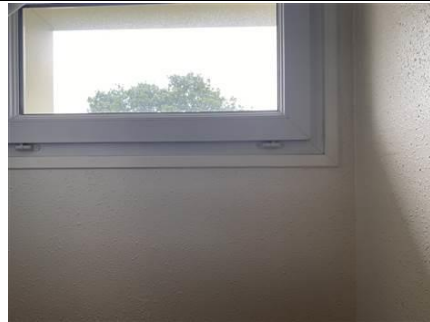
Photo n° PhA105
Localisation : 4ème étage - Logement 402 - Chambre
Ouvrage : Mur de doublage
Description : Peinture blanche + plâtre blanc
Localisation sur croquis : 105
Amiante : Non détecté

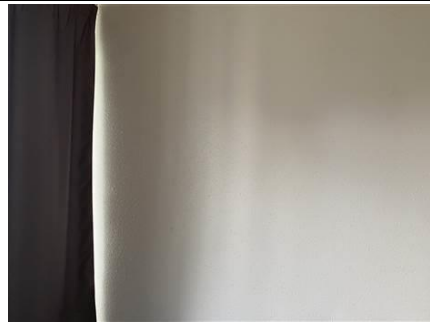
Photo n° PhA106
Localisation : 4ème étage - Logement 402 - Chambre
Ouvrage : Mur porteur
Description : Peinture blanche + enduit blanc + béton gris
Localisation sur croquis : 106
Amiante : Non détecté

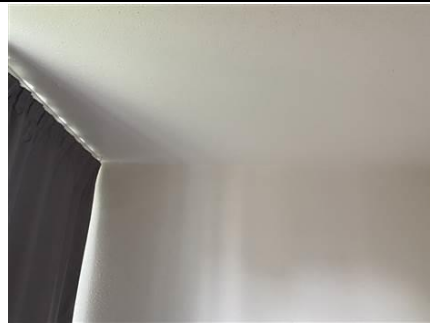
Photo n° PhA107
Localisation : 4ème étage - Logement 402 - Chambre
Ouvrage : Plafond
Description : Peinture blanche + enduit blanc + béton gris
Localisation sur croquis : 107
Amiante : Chrysotile

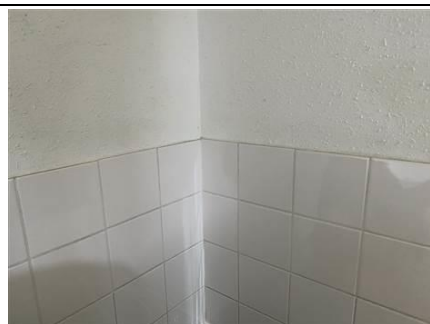
Photo n° PhA108
Localisation : 4ème étage - Logement 402 - Chambre
Ouvrage : Mur
Description : Colle blanche de faïence
Localisation sur croquis : 108
Amiante : Non détecté

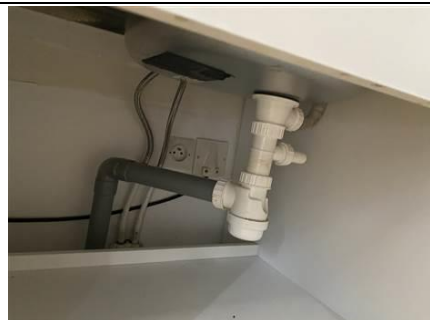
Photo n° PhA109
Localisation : 4ème étage - Logement 402 - Chambre
Ouvrage : Dessous d'évier
Description : Joint souple gris
Localisation sur croquis : 109
Amiante : Non détecté

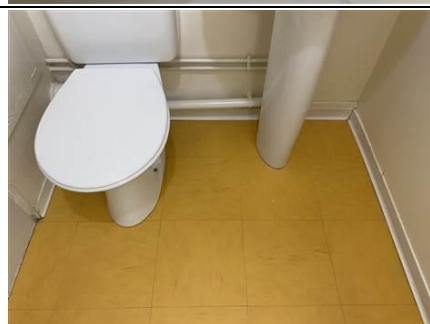
Photo n° PhA110
Localisation : 4ème étage - Logement 402 - Salle de bain
Ouvrage : Sol
Description : Dalle de sol souple + colle jaune + ragréage gris + dalle de sol dure rouge + colle noire
Localisation sur croquis : 110
Amiante : Non détecté

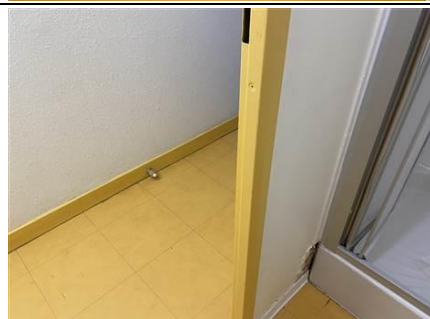
Photo n° PhA111
Localisation : 4ème étage - Logement 402 - Salle de bain
Ouvrage : Mur de cloison
Description : Peinture blanche + plâtre blanc
Localisation sur croquis : 111
Amiante : Non détecté

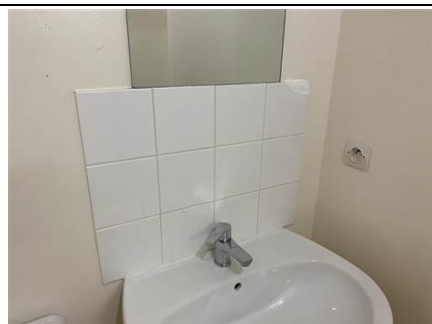
Photo n° PhA113
Localisation : 4ème étage - Logement 402 - Salle de bain
Ouvrage : Mur
Description : Colle blanche de faïence
Localisation sur croquis : 113
Amiante : Non détecté

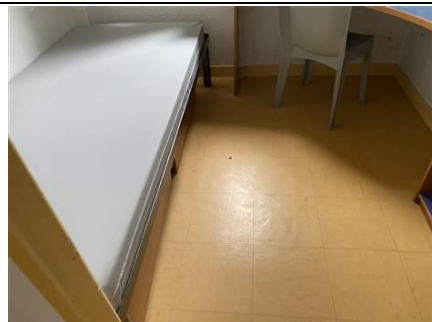
Photo n° PhA114
Localisation : 4ème étage - Logement 403 - Chambre
Ouvrage : Sol
Description : Dalle de sol souple + colle jaune + ragréage gris + dalle de sol dure rouge + colle noire
Localisation sur croquis : 114
Amiante : Chrysotile

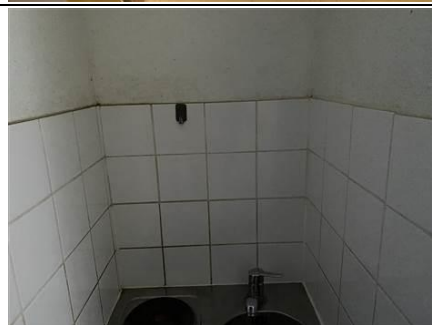
Photo n° PhA115
Localisation : 4ème étage - Logement 403 - Chambre
Ouvrage : Mur
Description : Colle blanche de faïence
Localisation sur croquis : 115
Amiante : Non détecté

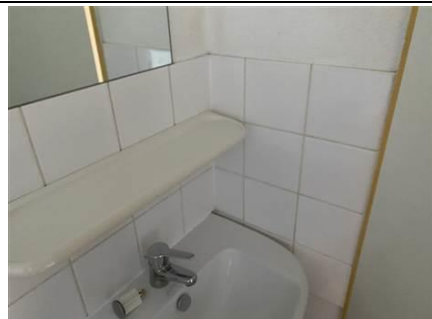
Photo n° PhA116
Localisation : 4ème étage - Logement 403 - Chambre
Ouvrage : Mur
Description : Colle blanche de faïence
Localisation sur croquis : 116
Amiante : Non détecté

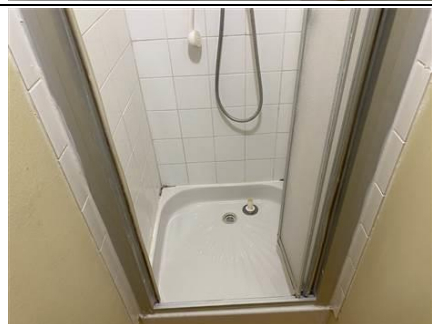
Photo n° PhA117
Localisation : 4ème étage - Logement 403 - Salle de bain
Ouvrage : Mur
Description : Colle blanche de faïence
Localisation sur croquis : 117
Amiante : Non détecté

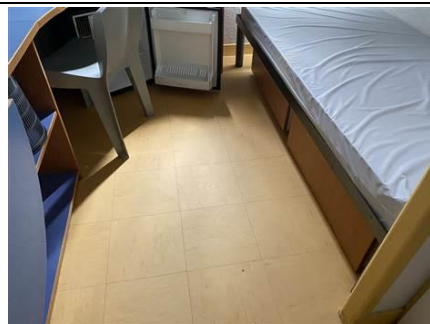
Photo n° PhA118

Localisation : 4ème étage - Logement 406 - Chambre

Ouvrage : Sol

Description : Dalle de sol souple + colle jaune + ragréage gris + dalle de sol dure rouge + colle noire

Localisation sur croquis : 118

Amiante : Chrysotile

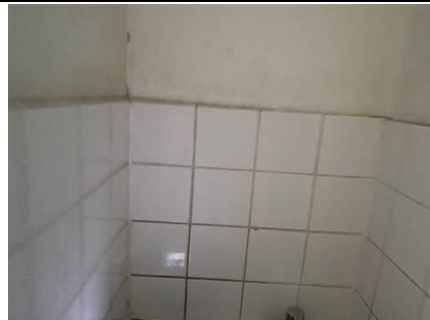
Photo n° PhA119

Localisation : 4ème étage - Logement 406 - Chambre

Localisation sur croquis : 119

Amiante : Non détecté

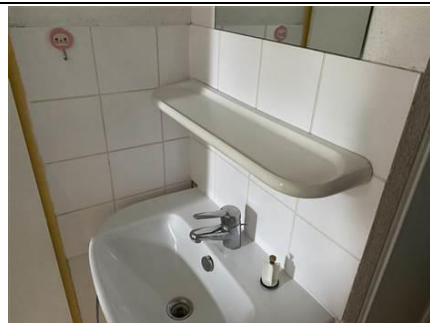
Photo n° PhA120

Localisation : 4ème étage - Logement 406 - Chambre

Localisation sur croquis : 120

Amiante : Non détecté

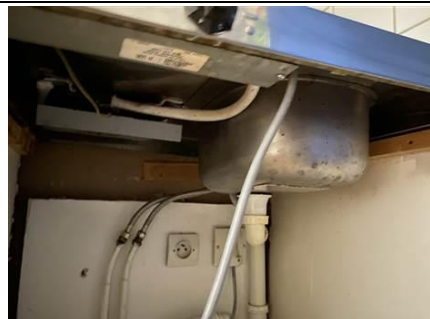
Photo n° PhA121

Localisation : 4ème étage - Logement 406 - Chambre

Localisation sur croquis : 121

Amiante : Non détecté

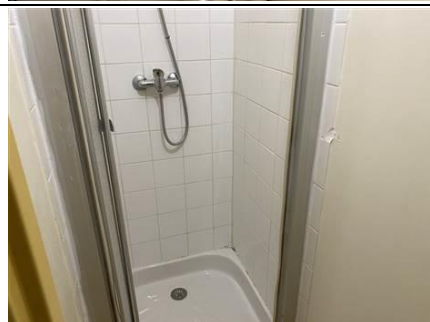
Photo n° PhA122

Localisation : 4ème étage - Logement 406 - Salle de bain

Localisation sur croquis : 122

Amiante : Non détecté

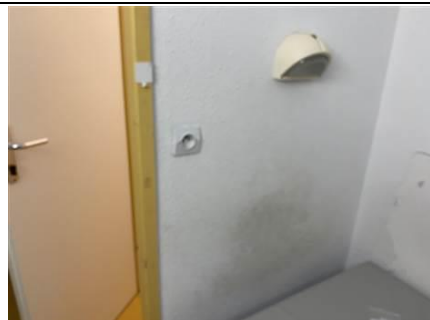
Photo n° PhA124

Localisation : 4ème étage - Logement 407 - Chambre

Localisation sur croquis : 124

Amiante : Non détecté

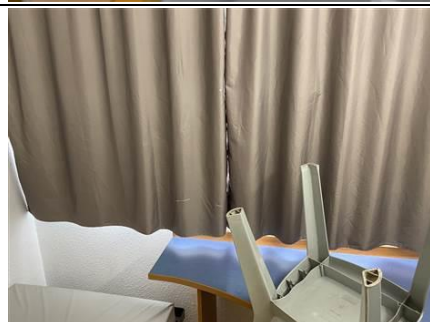
Photo n° PhA125

Localisation : 4ème étage - Logement 407 - Chambre

Localisation sur croquis : 125

Amiante : Non détecté

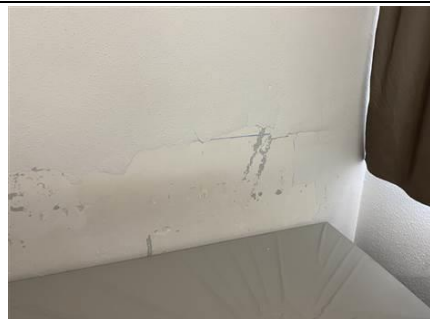
Photo n° PhA126

Localisation : 4ème étage - Logement 407 - Chambre

Localisation sur croquis : 126

Amiante : Non détecté

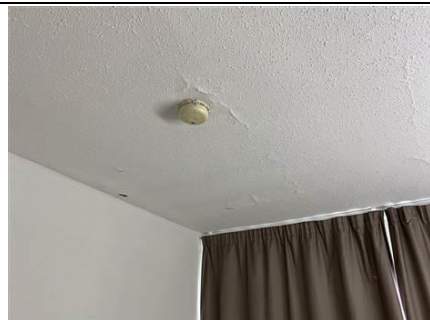
Photo n° PhA127

Localisation : 4ème étage - Logement 407 - Chambre

Localisation sur croquis : 127

Amiante : Chrysotile

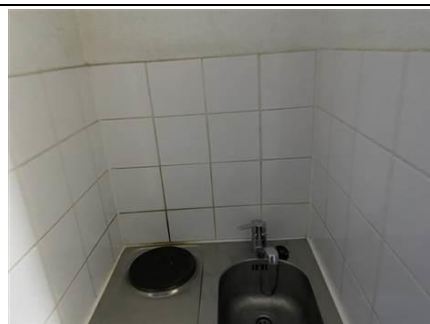
Photo n° PhA128
Localisation : 4ème étage - Logement 407 - Chambre
Ouvrage : Mur
Description : Colle blanche de faïence
Localisation sur croquis : 128
Amiante : Non détecté

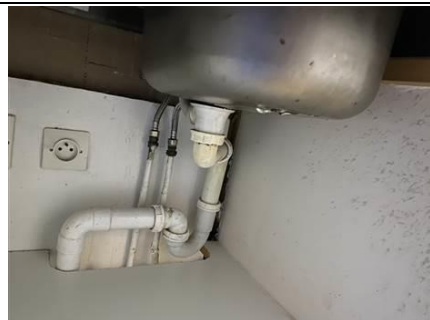
Photo n° PhA129
Localisation : 4ème étage - Logement 407 - Chambre
Ouvrage : Dessous d'évier
Description : Joint souple gris
Localisation sur croquis : 129
Amiante : Non détecté

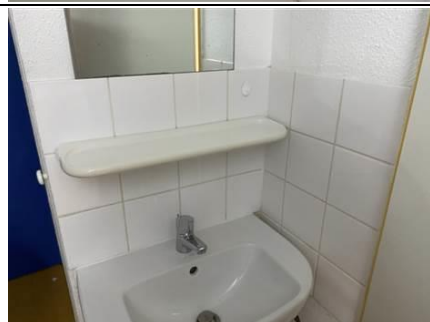
Photo n° PhA130
Localisation : 4ème étage - Logement 407 - Chambre
Ouvrage : Mur
Description : Colle blanche de faïence
Localisation sur croquis : 130
Amiante : Non détecté

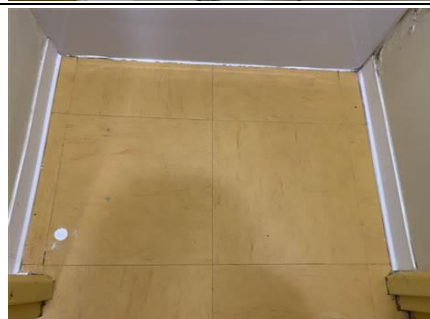
Photo n° PhA131
Localisation : 4ème étage - Logement 407 - Salle de bain
Ouvrage : Sol
Description : Dalle de sol souple + colle jaune + ragréage gris + dalle de sol dure rouge + colle noire
Localisation sur croquis : 131
Amiante : Chrysotile

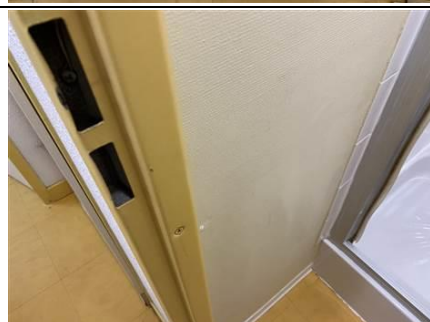
Photo n° PhA132
Localisation : 4ème étage - Logement 407 - Salle de bain
Ouvrage : Mur de cloison
Description : Peinture blanche + plâtre blanc
Localisation sur croquis : 132
Amiante : Non détecté

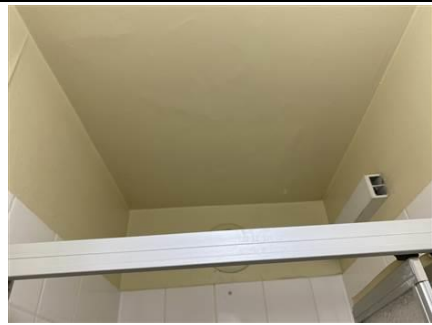
Photo n° PhA133
Localisation : 4ème étage - Logement 407 - Salle de bain
Ouvrage : Plafond
Description : Peinture blanche + enduit blanc + béton gris
Localisation sur croquis : 133
Amiante : Chrysotile

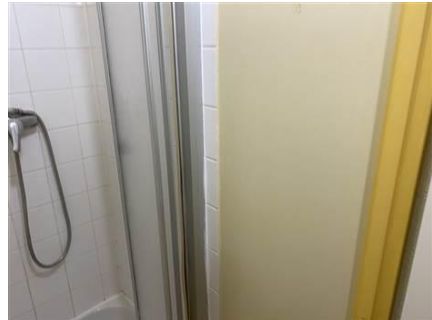
Photo n° PhA134
Localisation : 4ème étage - Logement 407 - Salle de bain
Ouvrage : Mur
Description : Colle blanche de faïence
Localisation sur croquis : 134
Amiante : Non détecté

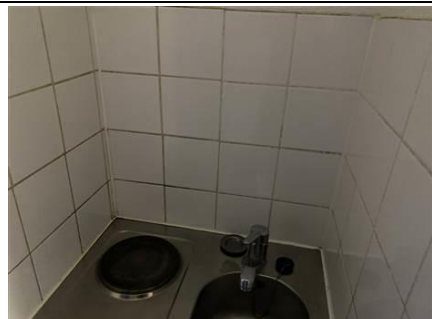
Photo n° PhA136
Localisation : 4ème étage - Logement 409 - Chambre
Ouvrage : Mur
Description : Colle blanche de faïence
Localisation sur croquis : 136
Amiante : Non détecté

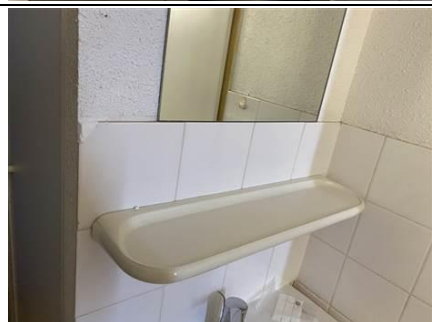
Photo n° PhA137
Localisation : 4ème étage - Logement 409 - Chambre
Ouvrage : Mur
Description : Colle blanche de faïence
Localisation sur croquis : 137
Amiante : Non détecté

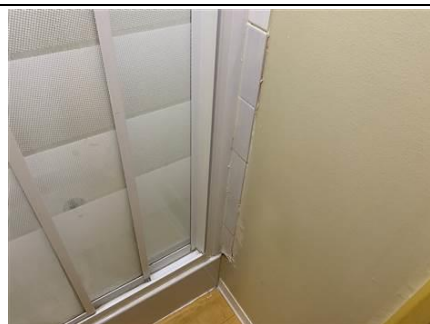
Photo n° PhA138
Localisation : 4ème étage - Logement 409 - Salle de bain
Ouvrage : Mur
Description : Colle blanche de faïence
Localisation sur croquis : 138
Amiante : Non détecté

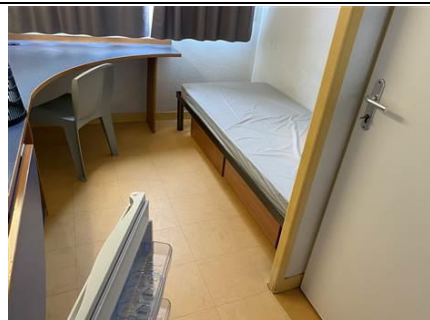
Photo n° PhA139
Localisation : 4ème étage - Logement 412 - Chambre
Ouvrage : Sol
Description : Dalle de sol souple + colle jaune + ragréage gris + dalle de sol dure rouge + colle noire
Localisation sur croquis : 139
Amiante : Chrysotile

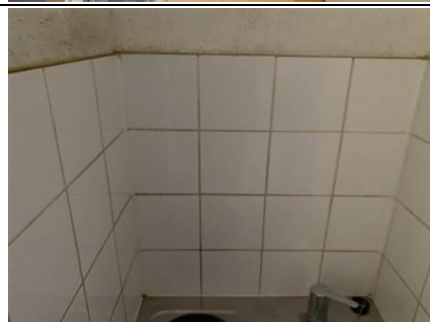
Photo n° PhA140
Localisation : 4ème étage - Logement 412 - Chambre
Ouvrage : Mur
Description : Colle blanche de faïence
Localisation sur croquis : 140
Amiante : Non détecté
