Rapport de mission de repérage des matériaux et produits contenant de l'amiante avant réalisation de travaux

Numéro de dossier : 24-CROUS-2
Date du repérage : 30/07/2024

Adresse	Rue : IMMEUBLE JEHAN ANGO RESIDENCE PANORAMA BOULEVARD SIEGFRIED Code postal, ville : 76130 MONT-SAINT-AIGNAN
Périmètre de repérage :	<p><u>Description des travaux</u> : Réhabilitation du bâtiment <u>Supports diagnostiqués</u> : Suivant stratégie donnée par le donneur d'ordre</p> <p style="text-align: center;"><u>EXTERIEUR</u></p> <p>Toit terrasse : Sol, isolation, acrotère, accélérateur, souche cheminée, conduit, skydome Bâtiment : Sous bassement, appui de fenêtre, muret, pignon, façade, mur, hall d'entrée</p> <p style="text-align: center;"><u>4^{ème} ETAGE</u></p> <p>Logement 421 : <u>Chambre</u> : Sol murs, plafond, dessous d'évier, faïence <u>Salle de bain</u> : Sol, murs, plafond, faïence Logement 422 <u>Chambre</u> : Sol, faïence Logement 423 <u>Chambre</u> : Sol, faïence Logement 424 <u>Chambre</u> : Sol, faïence <u>Salle de bain</u> : Faïence Logement 425 <u>Chambre</u> : Sol murs, plafond, dessous d'évier, faïence <u>Salle de bain</u> : Sol, murs Logement 426 <u>Chambre</u> : Sol, faïence Logemen

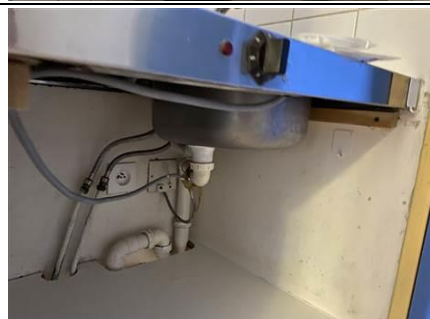
Photo n° PhA141
Localisation : 4ème étage - Logement 412 - Chambre
Ouvrage : Dessous d'évier
Description : Joint souple gris
Localisation sur croquis : 141
Amiante : Non détecté

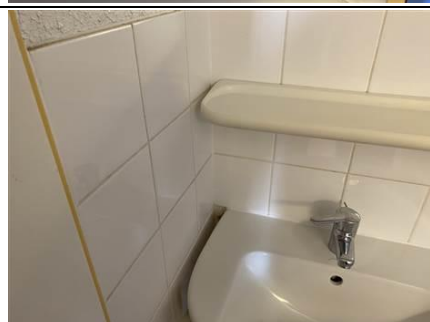
Photo n° PhA142
Localisation : 4ème étage - Logement 412 - Chambre
Ouvrage : Mur
Description : Colle blanche de faïence
Localisation sur croquis : 142
Amiante : Non détecté

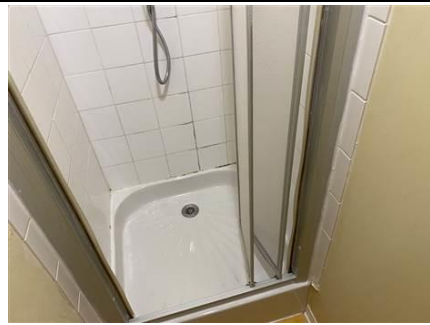
Photo n° PhA143
Localisation : 4ème étage - Logement 412 - Salle de bain
Ouvrage : Mur
Description : Colle blanche de faïence
Localisation sur croquis : 143
Amiante : Non détecté

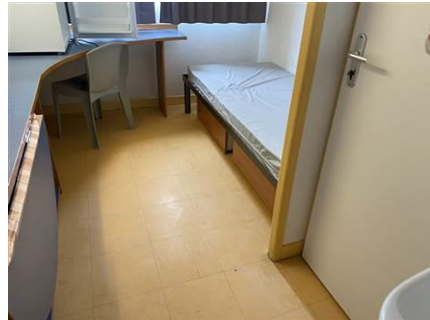
Photo n° PhA144
Localisation : 4ème étage - Logement 414 - Chambre
Ouvrage : Sol
Description : Dalle de sol souple + colle jaune + ragréage gris + dalle de sol dure rouge + colle noire
Localisation sur croquis : 144
Amiante : Chrysotile

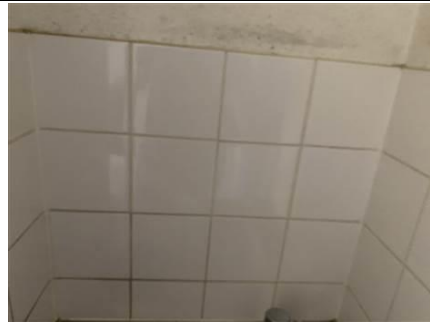
Photo n° PhA145
Localisation : 4ème étage - Logement 414 - Chambre
Ouvrage : Mur
Description : Colle blanche de faïence
Localisation sur croquis : 145
Amiante : Non détecté

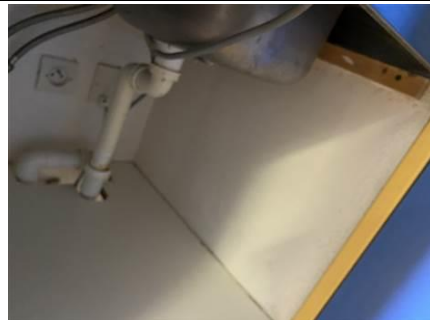
Photo n° PhA146
Localisation : 4ème étage - Logement 414 - Chambre
Ouvrage : Dessous d'évier
Description : Joint souple gris
Localisation sur croquis : 146
Amiante : Non détecté
Amiante : Non détecté

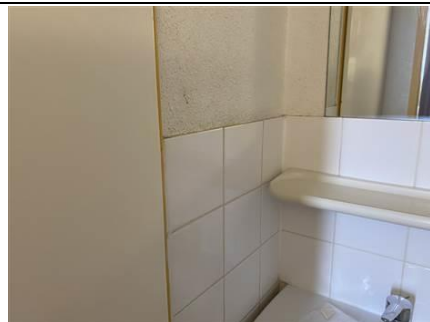
Photo n° PhA147
Localisation : 4ème étage - Logement 414 - Chambre
Ouvrage : Mur
Description : Colle blanche de faïence
Localisation sur croquis : 147
Amiante : Non détecté

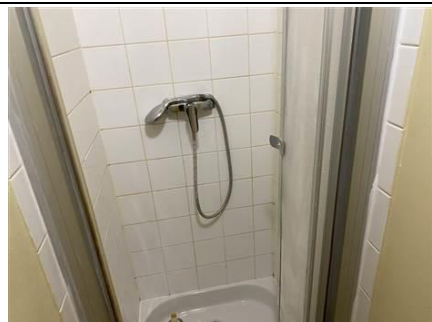
Photo n° PhA148
Localisation : 4ème étage - Logement 414 - Salle de bain
Ouvrage : Mur
Description : Colle blanche de faïence
Localisation sur croquis : 148
Amiante : Non détecté

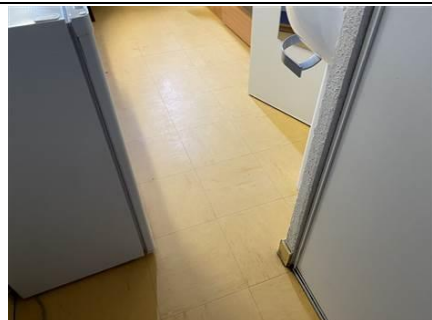
Photo n° PhA149
Localisation : 4ème étage - Logement 416 - Chambre
Ouvrage : Sol
Description : Dalle de sol souple + colle jaune + ragréage gris + dalle de sol dure rouge + colle noire
Localisation sur croquis : 149
Amiante : Chrysotile

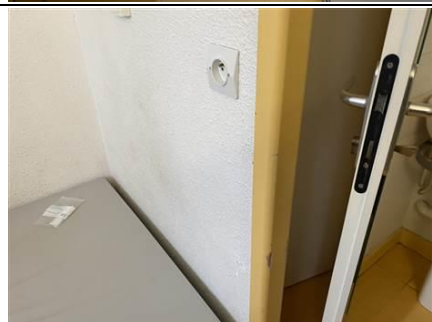
Photo n° PhA150
Localisation : 4ème étage - Logement 416 - Chambre
Ouvrage : Mur de cloison
Description : Peinture blanche + plâtre blanc
Localisation sur croquis : 150
Amiante : Non détecté

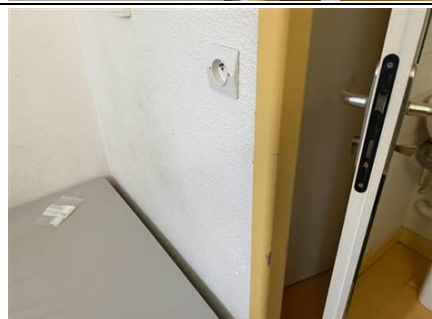
Photo n° PhA151
Localisation : 4ème étage - Logement 416 - Chambre
Ouvrage : Mur de doublage
Description : Peinture blanche + plâtre blanc
Localisation sur croquis : 151
Amiante : Non détecté

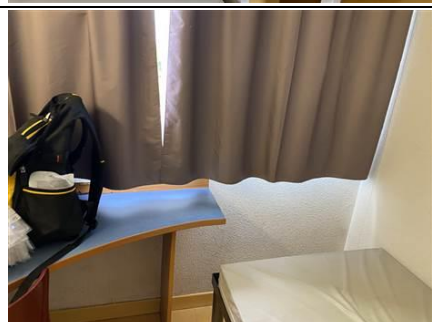
Photo n° PhA152
Localisation : 4ème étage - Logement 416 - Chambre
Ouvrage : Mur porteur
Description : Peinture blanche + enduit blanc + béton gris
Localisation sur croquis : 152
Amiante : Non détecté

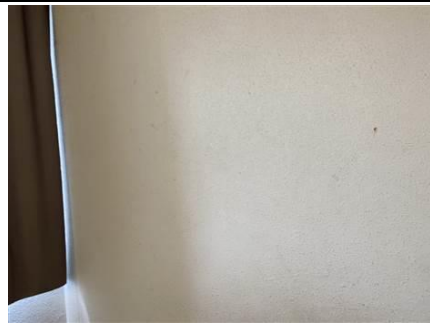
Photo n° PhA153
Localisation : 4ème étage - Logement 416 - Chambre
Ouvrage : Plafond
Description : Peinture blanche + enduit blanc + béton gris
Localisation sur croquis : 153
Amiante : Non détecté

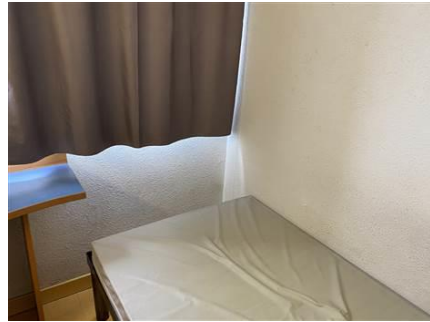
Photo n° PhA154
Localisation : 4ème étage - Logement 416 - Chambre
Ouvrage : Mur
Description : Colle blanche de faïence
Localisation sur croquis : 154
Amiante : Non détecté

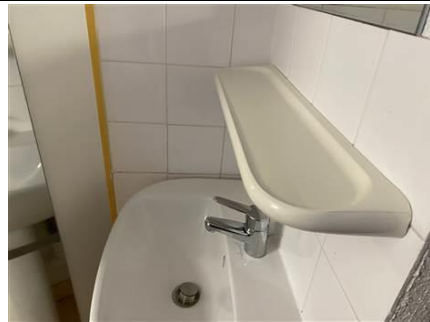
Photo n° PhA157
Localisation : 4ème étage - Logement 416 - Chambre
Ouvrage : Mur
Description : Colle blanche de faïence
Localisation sur croquis : 156
Amiante : Non détecté

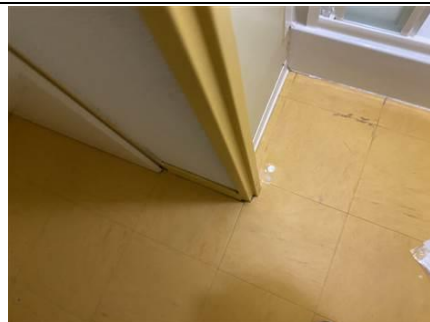
Photo n° PhA157
Localisation : 4ème étage - Logement 416 - Salle de bain
Ouvrage : Sol
Description : Dalle de sol souple + colle jaune + ragréage gris + dalle de sol dure rouge + colle noire
Localisation sur croquis : 157
Amiante : Chrysotile

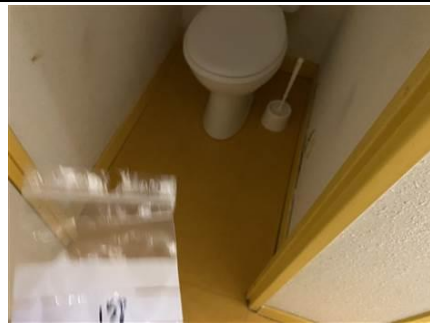
**Photo n° PhA158****Localisation : 4ème étage - Logement 416 - WC****Ouvrage : Sol****Description : Dalle de sol souple + colle jaune + ragréage gris + dalle de sol dure rouge + colle noire****Localisation sur croquis : 158****Amiante : Chrysotile**

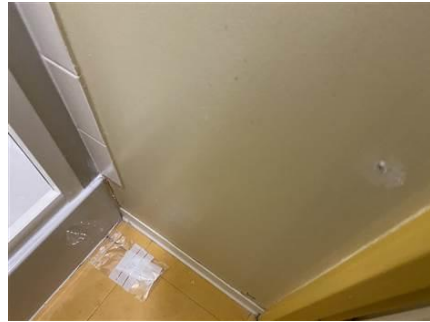
**Photo n° PhA159****Localisation : 4ème étage - Logement 416 - Salle de bain****Ouvrage : Mur de cloison****Description : Peinture + plâtre blanc****Localisation sur croquis : 159****Amiante : Non détecté**

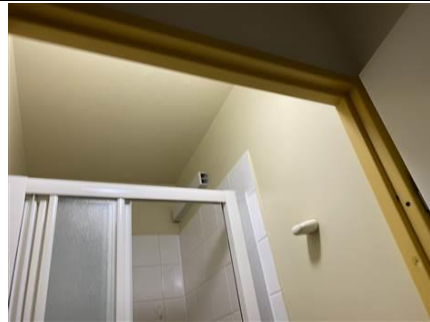
**Photo n° PhA160****Localisation : 4ème étage - Logement 416 - Salle de bain****Ouvrage : Mur de doublage****Description : Peinture + plâtre blanc****Localisation sur croquis : 160****Amiante : Non détecté**

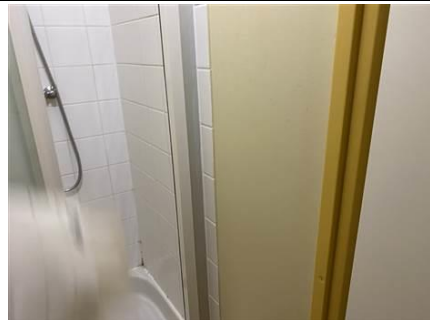
**Photo n° PhA162****Localisation : 4ème étage - Logement 416 - Salle de bain****Ouvrage : Mur****Description : Colle de faïence****Localisation sur croquis : 161****Amiante : Non détecté**

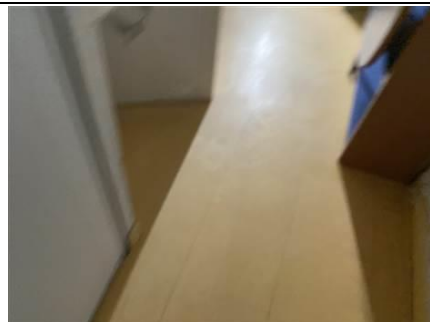
**Photo n° PhA163****Localisation : 4ème étage - Logement 417 - Chambre****Ouvrage : Sol****Description : Dalle de sol souple + colle jaune + ragréage gris + dalle de sol dure rouge + colle noire****Localisation sur croquis : 162****Amiante : Chrysotile**

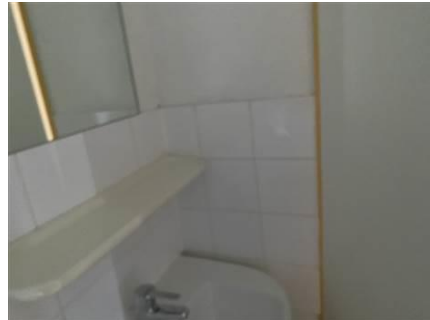
Photo n° PhA164
Localisation : 4ème étage - Logement 417 - Chambre
Ouvrage : Mur
Description : Colle blanche de faïence
Localisation sur croquis : 164
Amiante : Non détecté

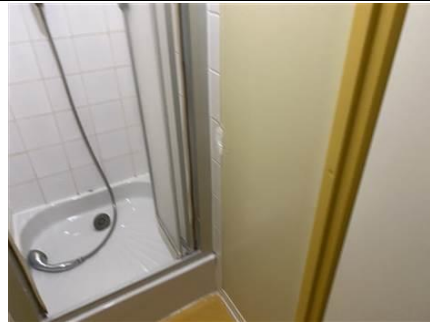
Photo n° PhA166
Localisation : 4ème étage - Logement 417 - Salle de bain
Ouvrage : Mur
Description : Colle blanche de faïence
Localisation sur croquis : 165
Amiante : Non détecté

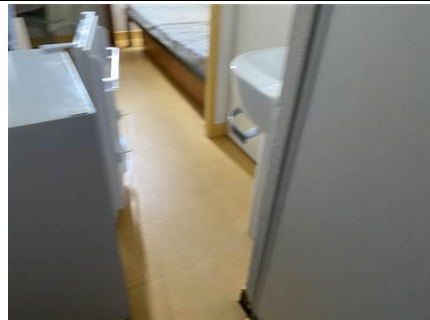
Photo n° PhA167
Localisation : 4ème étage - Logement 420 - Chambre
Ouvrage : Sol
Description : Dalle de sol souple + colle jaune + ragréage gris + dalle de sol dure rouge + colle noire
Localisation sur croquis : 166
Amiante : Chrysotile

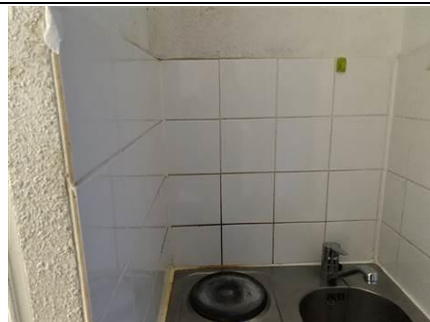
Photo n° PhA167
Localisation : 4ème étage - Logement 420 - Chambre
Ouvrage : Mur
Description : Colle blanche de faïence
Localisation sur croquis : 167
Amiante : Non détecté

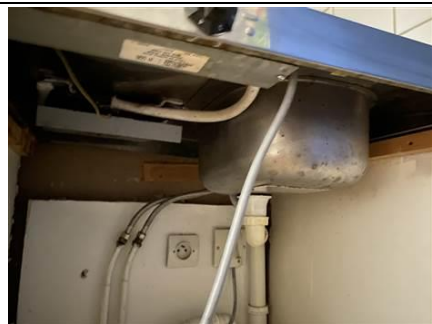
Photo n° PhA168
Localisation : 4ème étage - Logement 420 - Chambre
Ouvrage : Dessous d'évier
Description : Joint souple gris
Localisation sur croquis : 168

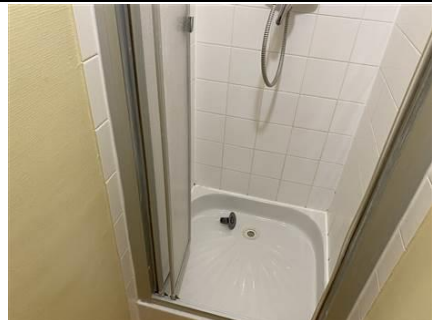
Photo n° PhA169
Localisation : 4ème étage - Logement 420 - Chambre
Ouvrage : Mur
Description : Colle blanche de faïence
Localisation sur croquis : 169

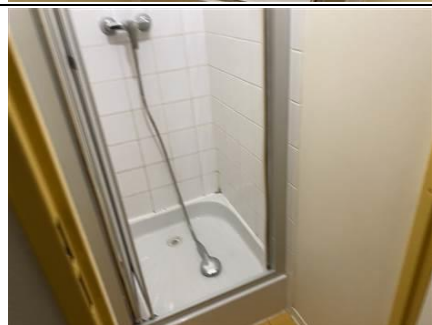
Photo n° PhA170
Localisation : 4ème étage - Logement 420 - Salle de bain
Ouvrage : Mur
Description : Colle blanche de faïence
Localisation sur croquis : 170
Amiante : Non détecté

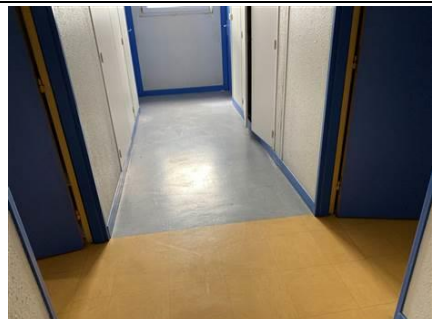
Photo n° PhA171
Localisation : 4ème étage - Dégagement
Ouvrage : Sol
Description : Dalle de sol souple + colle jaune + ragréage gris
Localisation sur croquis : 171
Amiante : Non détecté

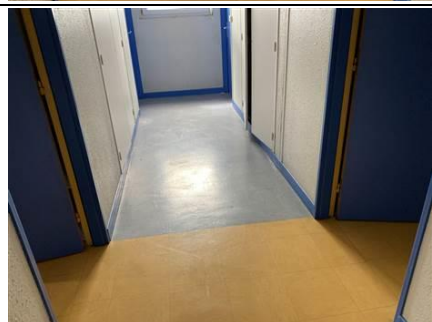
Photo n° PhA172
Localisation : 4ème étage - Dégagement
Ouvrage : Sol
Description : Dalle de sol souple + colle jaune + ragréage gris
Localisation sur croquis : 172
Amiante : Non détecté

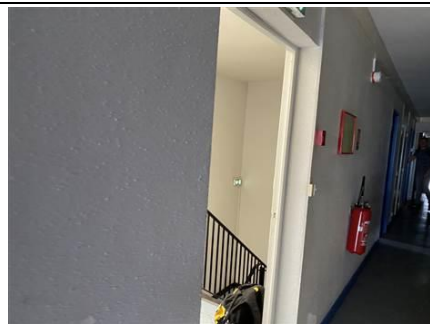
Photo n° PhA173
Localisation : 4ème étage - Dégagement
Ouvrage : Mur de cloison
Description : Peinture + plâtre blanc
Localisation sur croquis : 173
Amiante : Non détecté

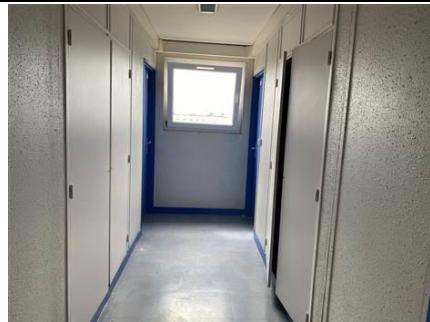
Photo n° PhA174
Localisation : 4ème étage - Dégagement
Ouvrage : Mur de doublage
Description : Peinture + plâtre blanc
Localisation sur croquis : 174
Amiante : Non détecté

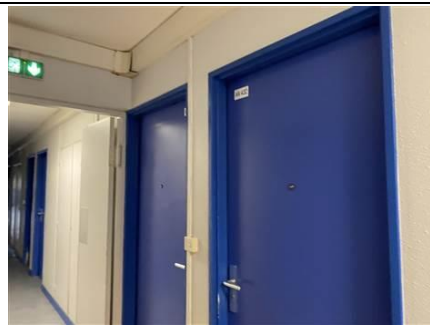
Photo n° PhA175
Localisation : 4ème étage - Dégagement
Ouvrage : Mur de cloison
Description : Peinture + plâtre blanc
Localisation sur croquis : 175
Amiante : Non détecté

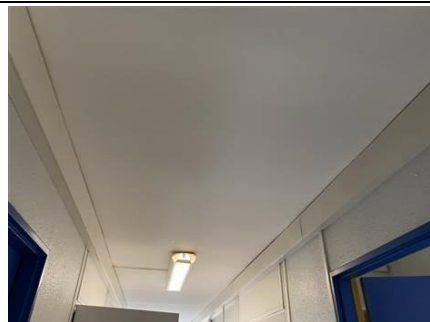
Photo n° PhA176
Localisation : 4ème étage - Dégagement
Ouvrage : Plafond
Description : Peinture blanche + enduit blanc + béton gris
Localisation sur croquis : 176
Amiante : Non détecté

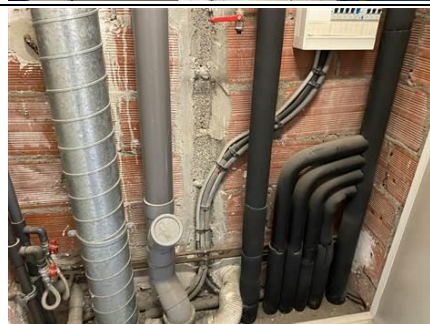
Photo n° PhA177
Localisation : 4ème étage - Dégagement
Ouvrage : Mur
Description : Enduit gris
Localisation sur croquis : 177
Amiante : Non détecté

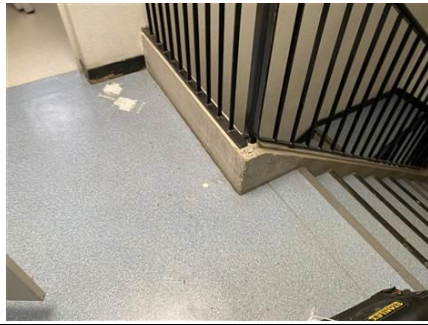
Photo n° PhA178
Localisation : 4ème étage - Escalier
Ouvrage : Sol
Description : Revêtement de sol souple + colle jaune + ragréage gris
Localisation sur croquis : 178
Amiante : Chrysotile

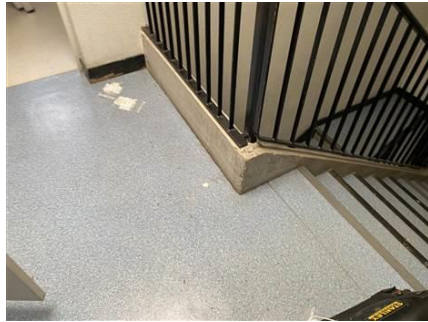
Photo n° PhA179
Localisation : 4ème étage - Escalier
Ouvrage : Limon
Description : Béton gris
Localisation sur croquis : 179
Amiante : Non détecté

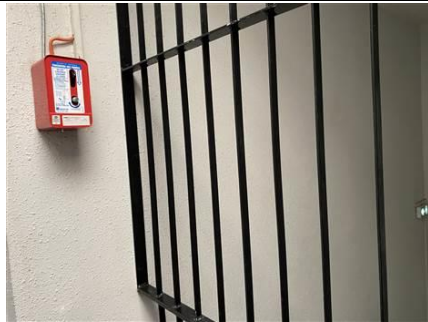
Photo n° PhA180
Localisation : 4ème étage - Escalier
Ouvrage : Mur porteur
Description : Peinture + enduit blanc + béton gris
Localisation sur croquis : 180
Amiante : Non détecté

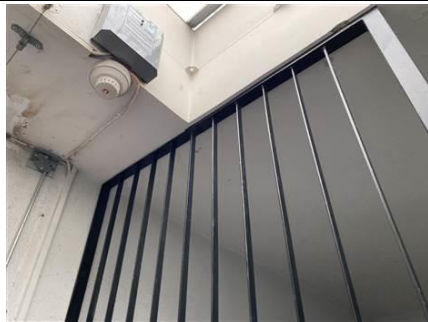
Photo n° PhA181
Localisation : 4ème étage - Escalier
Ouvrage : Plafond
Description : Peinture + enduit blanc + béton gris
Localisation sur croquis : 181
Amiante : Non détecté

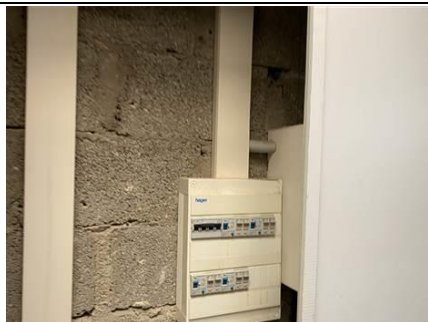
Photo n° PhA182
Localisation : 4ème étage - Escalier
Ouvrage : Mur
Description : Béton gris
Localisation sur croquis : 182
Amiante : Non détecté

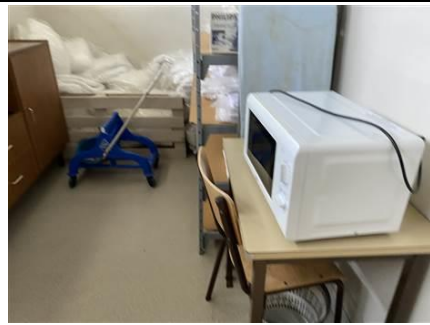
Photo n° PhA183
Localisation : 4ème étage - Local ménage
Ouvrage : Sol
Description : Revêtement de sol souple + colle jaune de carrelage
Localisation sur croquis : 183
Amiante : Non détecté

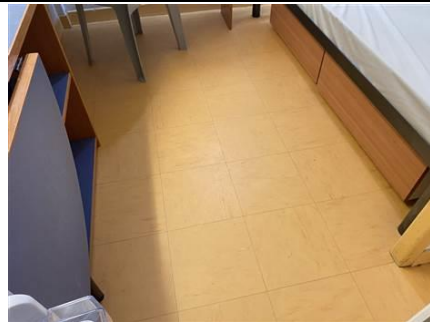
Photo n° PhA184
Localisation : 3ème étage - Logement 322 - Chambre
Ouvrage : Sol
Description : Dalle de sol souple + colle jaune + ragréage gris + dalle de sol dure + colle noire
Localisation sur croquis : 184
Amiante : Non détecté

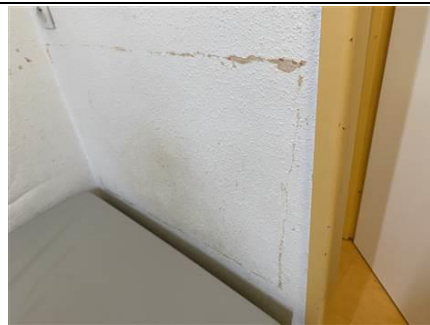
Photo n° PhA185
Localisation : 3ème étage - Logement 322 - Chambre
Ouvrage : Mur de cloison
Description : Peinture + plâtre blanc
Localisation sur croquis : 185
Amiante : Non détecté

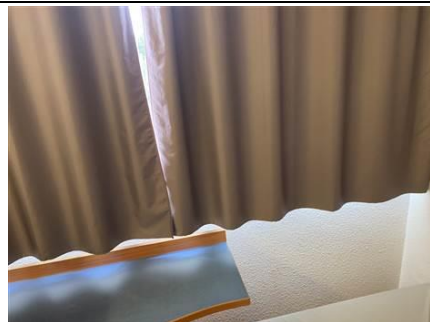
Photo n° PhA186
Localisation : 3ème étage - Logement 322 - Chambre
Ouvrage : Mur de doublage
Description : Peinture + plâtre blanc
Localisation sur croquis : 186
Amiante : Non détecté

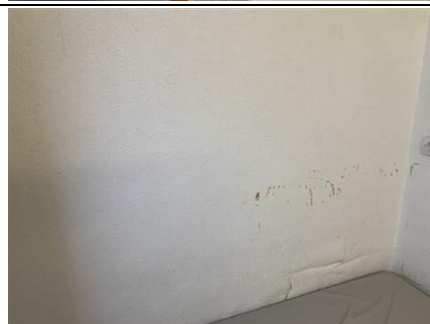
Photo n° PhA187
Localisation : 3ème étage - Logement 322 - Chambre
Ouvrage : Mur porteur
Description : Peinture + enduit blanc + béton gris
Localisation sur croquis : 187
Amiante : Non détecté

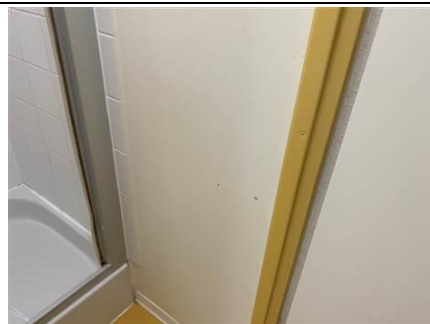
Photo n° PhA193
Localisation : 3ème étage - Logement 322 - Salle de bain
Ouvrage : Mur de cloison
Description : Peinture + plâtre blanc
Localisation sur croquis : 193
Amiante : Non détecté

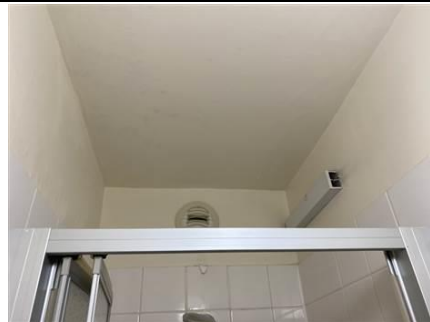
Photo n° PhA194
Localisation : 3ème étage - Logement 322 - Salle de bain
Ouvrage : Plafond
Description : Peinture + enduit blanc + plâtre blanc
Localisation sur croquis : 194
Amiante : Non détecté

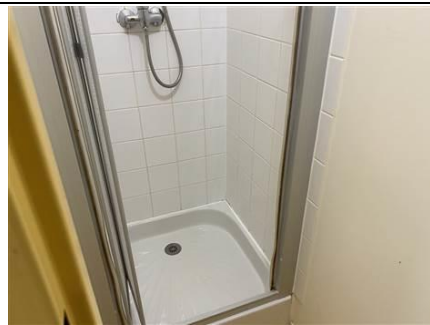
Photo n° PhA195
Localisation : 3ème étage - Logement 322 - Salle de bain
Ouvrage : Mur
Description : Colle grise de faïence
Localisation sur croquis : 195
Amiante : Non détecté

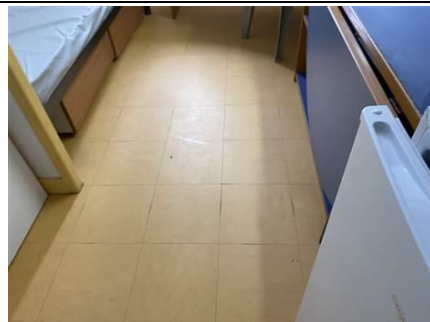
Photo n° PhA196
Localisation : 3ème étage - Logement 323 - Chambre
Ouvrage : Sol
Description : Dalle de sol souple + colle jaune + ragréage gris + dalle de sol dure + colle noire
Localisation sur croquis : 196
Amiante : Chrysotile

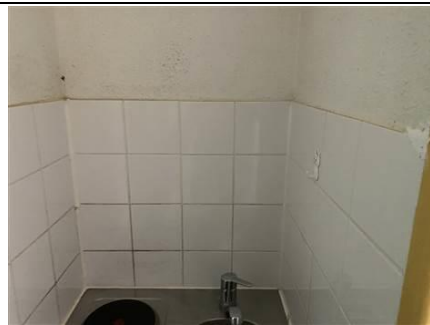
Photo n° PhA197
Localisation : 3ème étage - Logement 323 - Chambre
Ouvrage : Mur
Description : Colle grise de faïence
Localisation sur croquis : 197
Amiante : Non détecté

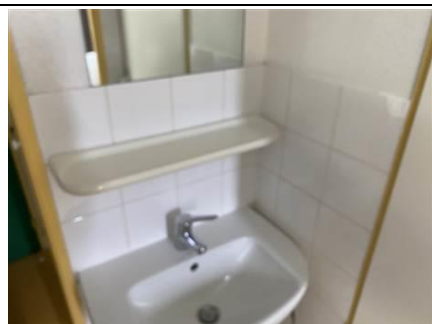
Photo n° PhA198
Localisation : 3ème étage - Logement 323 - Chambre
Ouvrage : Mur
Description : Colle grise de faïence
Localisation sur croquis : 198
Amiante : Non détecté

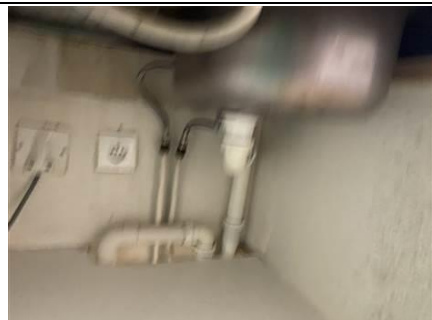
Photo n° PhA199
Localisation : 3ème étage - Logement 323 - Chambre
Ouvrage : Dessous d'évier
Description : Joint souple gris
Localisation sur croquis : 199
Amiante : Non détecté

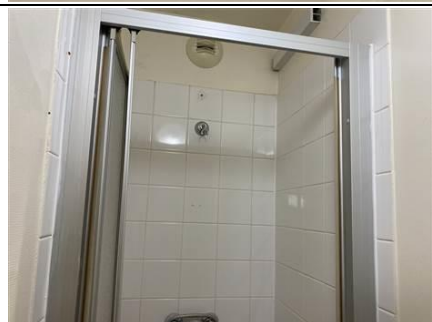
Photo n° PhA200
Localisation : 3ème étage - Logement 323 - Salle de bain
Ouvrage : Mur
Description : Colle grise de faïence
Localisation sur croquis : 200
Amiante : Non détecté

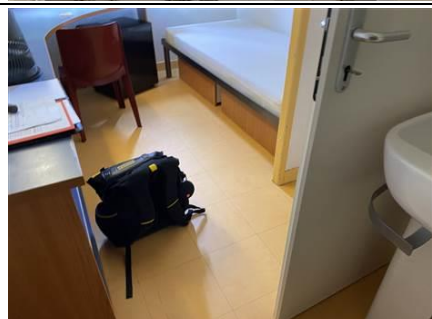
Photo n° PhA202
Localisation : 3ème étage - Logement 326 - Chambre
Ouvrage : Sol
Description : Dalle de sol souple + colle jaune + ragréage gris + dalle de sol dure + colle noire
Localisation sur croquis : 201
Amiante : Chrysotile

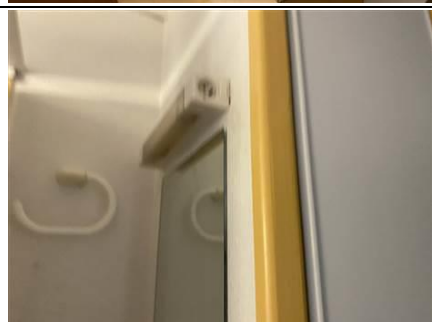
Photo n° PhA202
Localisation : 3ème étage - Logement 326 - Chambre
Ouvrage : Mur de cloison
Description : Peinture + plâtre blanc
Localisation sur croquis : 202
Amiante : Non détecté

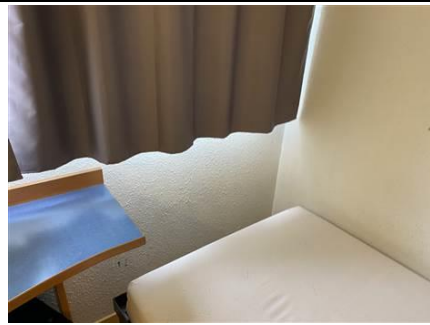
Photo n° PhA203
Localisation : 3ème étage - Logement 326 - Chambre
Ouvrage : Mur de doublage
Description : Peinture + plâtre blanc
Localisation sur croquis : 203
Amiante : Non détecté

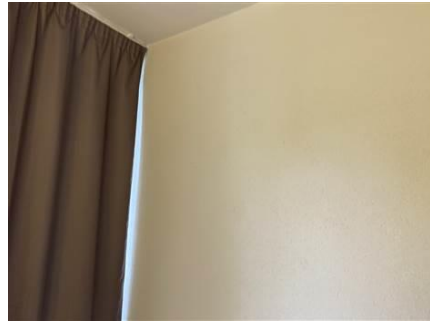
Photo n° PhA204
Localisation : 3ème étage - Logement 326 - Chambre
Ouvrage : Mur porteur
Description : Peinture + enduit blanc + béton gris
Localisation sur croquis : 204
Amiante : Non détecté

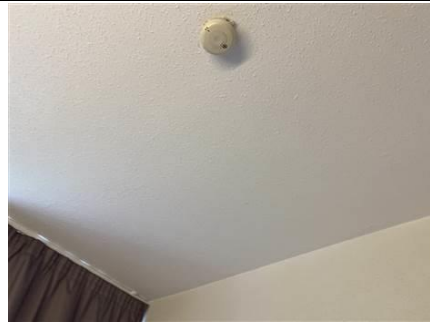
Photo n° PhA205
Localisation : 3ème étage - Logement 326 - Chambre
Ouvrage : Plafond
Description : Peinture + enduit blanc + plâtre blanc
Localisation sur croquis : 205
Amiante : Non détecté

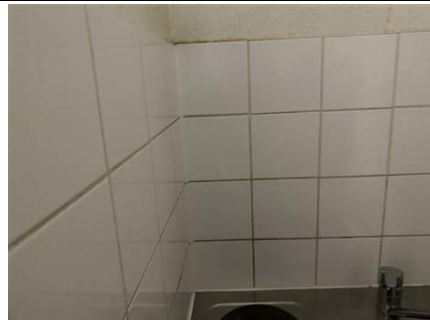
Photo n° PhA206
Localisation : 3ème étage - Logement 326 - Chambre
Ouvrage : Mur
Description : Colle grise de faïence
Localisation sur croquis : 206
Amiante : Non détecté

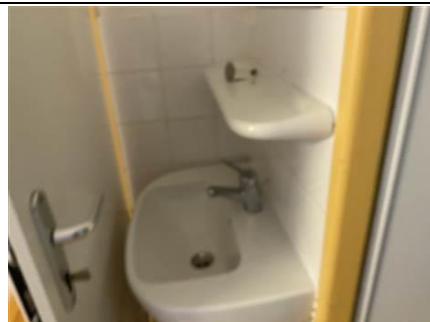
Photo n° PhA207
Localisation : 3ème étage - Logement 326 - Chambre
Ouvrage : -Mur
Description : Colle grise de faïence
Localisation sur croquis : 207
Amiante : Non détecté

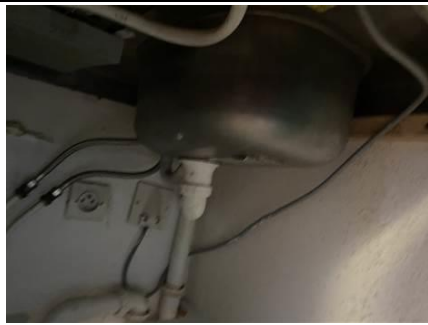
Photo n° PhA208
Localisation : 3ème étage - Logement 326 - Chambre
Ouvrage : Dessous d'évier
Description : Joint souple gris
Localisation sur croquis : 208
Amiante : Non détecté

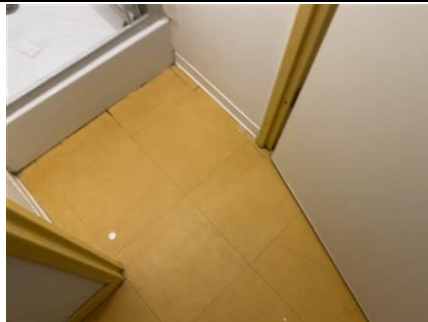
Photo n° PhA209
Localisation : 3ème étage - Logement 326 - Salle de bain
Ouvrage : Sol
Description : Dalle de sol souple + colle jaune + ragréage gris + dalle de sol dure + colle noire
Localisation sur croquis : 209
Amiante : Non détecté

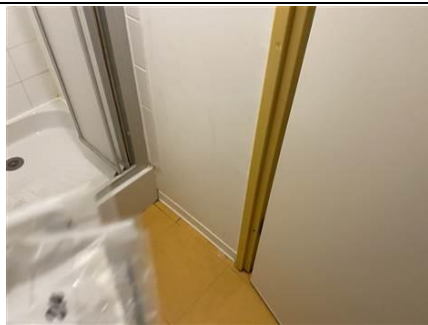
Photo n° PhA210
Localisation : 3ème étage - Logement 326 - Salle de bain
Ouvrage : Mur de cloison
Description : Peinture + plâtre blanc
Localisation sur croquis : 210
Amiante : Non détecté

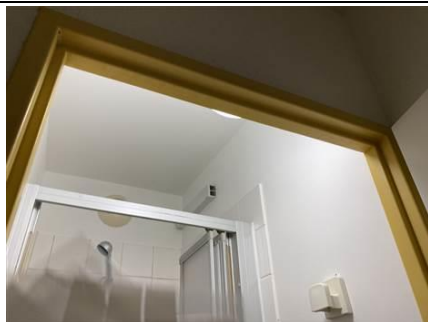
Photo n° PhA211
Localisation : 3ème étage - Logement 326 - Salle de bain
Ouvrage : Plafond
Description : Peinture + enduit blanc + béton gris
Localisation sur croquis : 211
Amiante : Non détecté

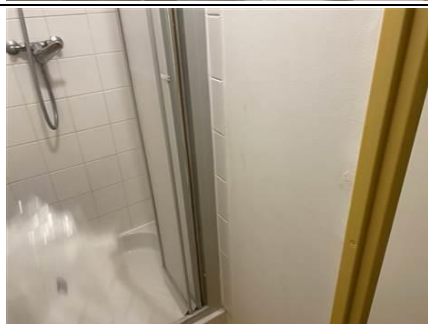
Photo n° PhA212
Localisation : 3ème étage - Logement 326 - Salle de bain
Ouvrage : Mur
Description : Colle grise de faïence
Localisation sur croquis : 212
Amiante : Non détecté

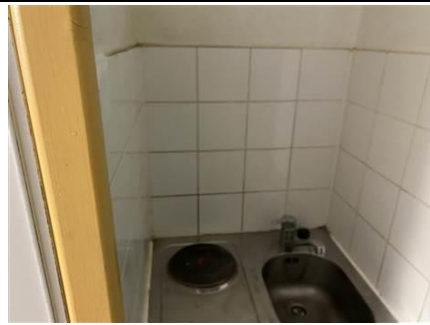
Photo n° PhA233
Localisation : 3ème étage - Logement 334 - Chambre
Ouvrage : Mur
Description : Colle grise de faïence
Localisation sur croquis : 233
Amiante : Non détecté

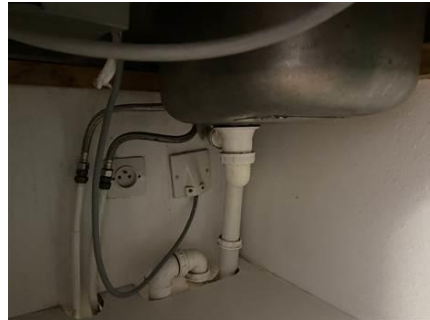
Photo n° PhA234
Localisation : 3ème étage - Logement 334 - Chambre
Ouvrage : Dessous d'évier
Description : Joint souple gris
Localisation sur croquis : 234
Amiante : Non détecté

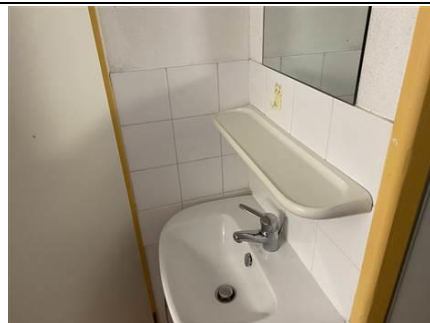
Photo n° PhA235
Localisation : 3ème étage - Logement 334 - Chambre
Ouvrage : Mur
Description : Colle grise de faïence
Localisation sur croquis : 235
Amiante : Non détecté

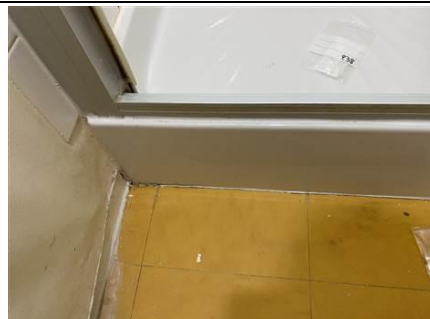
Photo n° PhA236
Localisation : 3ème étage - Logement 334 - Salle de bain
Ouvrage : Sol
Description : Dalle de sol souple + colle jaune + ragréage gris + dalle de sol dure + colle noire
Localisation sur croquis : 236
Amiante : Chrysotile

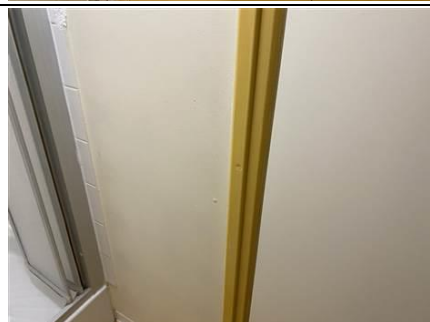
Photo n° PhA237
Localisation : 3ème étage - Logement 334 - Salle de bain
Ouvrage : Mur de cloison
Description : Peinture + plâtre blanc
Localisation sur croquis : 237
Amiante : Non détecté

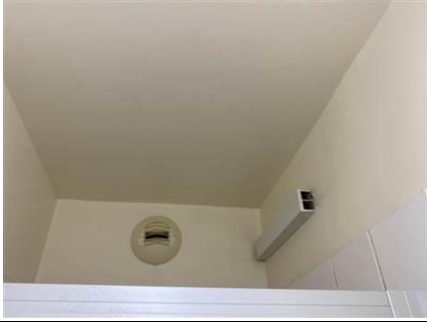
<p>Photo n° PhA238 Localisation : 3ème étage - Logement 334 - Salle de bain Ouvrage : Plafond Description : Peinture + enduit blanc + béton gris Localisation sur croquis : 238 Amiante : Non détecté</p>

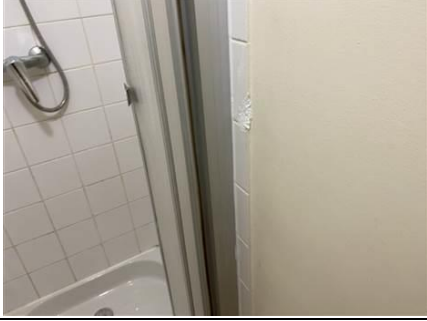
<p>Photo n° PhA239 Localisation : 3ème étage - Logement 334 - Salle de bain Ouvrage : Mur Description : Colle grise de faïence Localisation sur croquis : 239 Amiante : Non détecté</p>
	<p>Photo n° PhA240 Localisation : 3ème étage - Logement 335 - Chambre Ouvrage : Sol Description : Dalle de sol souple + colle jaune + ragréage gris + dalle de sol dure + colle noire Localisation sur croquis : 240 Amiante : Chrysotile</p>
	<p>Photo n° PhA241 Localisation : 3ème étage - Logement 335 - Chambre Ouvrage : Mur Description : Colle grise de faïence Localisation sur croquis : 241 Amiante : Non détecté</p>
	<p>Photo n° PhA242 Localisation : 3ème étage - Logement 335 - Chambre Ouvrage : Dessous d'évier Description : Joint souple gris Localisation sur croquis : 242 Amiante : Non détecté</p>

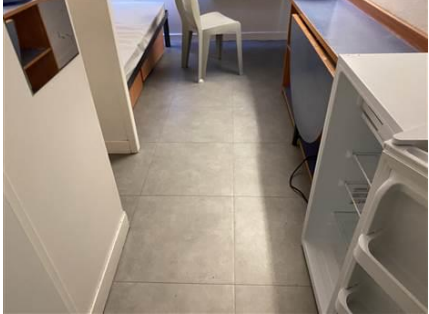
<p>Photo n° PhA245 Localisation : 3ème étage - Logement 301 - Chambre Ouvrage : Sol Description : Dalle de sol souple + colle jaune + ragréage gris + dalle de sol dure + colle noire Localisation sur croquis : 245 Amiante : Chrysotile</p>

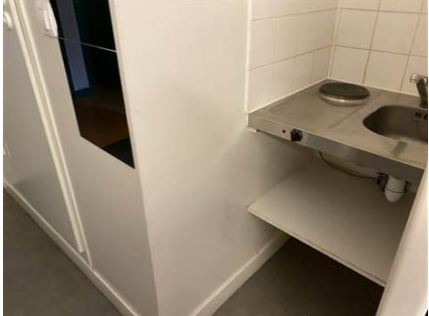
<p>Photo n° PhA246 Localisation : 3ème étage - Logement 301 - Chambre Ouvrage : Mur de cloison Description : Peinture + plâtre blanc Localisation sur croquis : 246 Amiante : Non détecté</p>

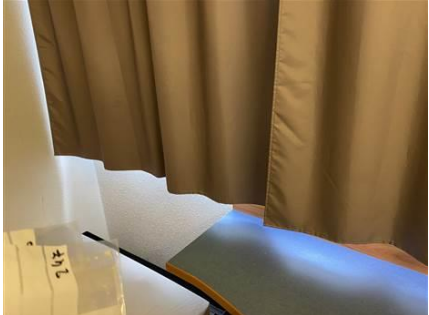
<p>Photo n° PhA247 Localisation : 3ème étage - Logement 301 - Chambre Ouvrage : Mur de doublage Description : Peinture + plâtre blanc Localisation sur croquis : 247 Amiante : Non détecté</p>

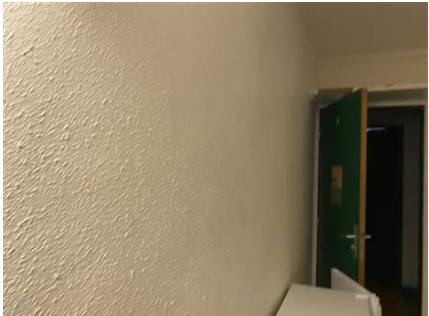
<p>Photo n° PhA248 Localisation : 3ème étage - Logement 301 - Chambre Ouvrage : Mur porteur Description : Peinture + enduit blanc + béton gris Localisation sur croquis : 248 Amiante : Non détecté</p>

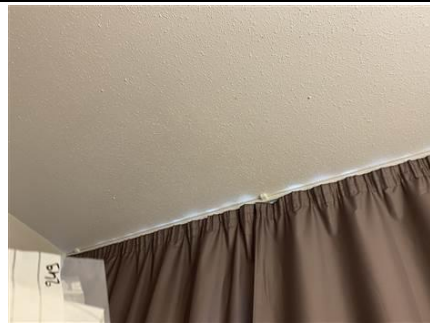
Photo n° PhA249
Localisation : 3ème étage - Logement 301 - Chambre
Ouvrage : Plafond
Description : Peinture + enduit blanc + béton gris
Localisation sur croquis : 249
Amiante : Non détecté

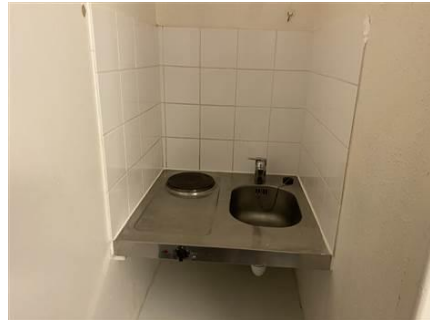
Photo n° PhA250
Localisation : 3ème étage - Logement 301 - Chambre
Ouvrage : Mur
Description : Colle grise de faïence
Localisation sur croquis : 250
Amiante : Non détecté

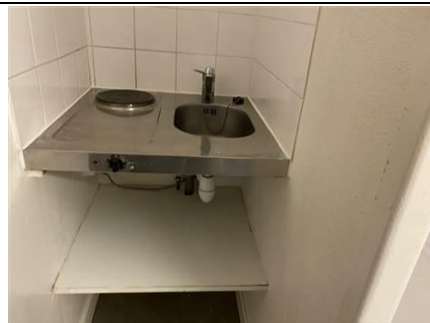
Photo n° PhA251
Localisation : 3ème étage - Logement 301 - Chambre
Ouvrage : Dessous d'évier
Description : Joint souple gris
Localisation sur croquis : 251
Amiante : Non détecté

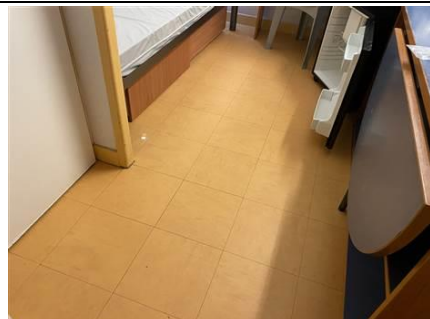
Photo n° PhA252
Localisation : 3ème étage - Logement 302 - Chambre
Ouvrage : Sol
Description : Dalle de sol souple + ragréage gris + béton gris
Localisation sur croquis : 252
Amiante : Non détecté

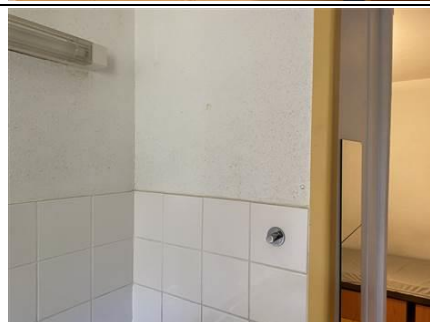
Photo n° PhA253
Localisation : 3ème étage - Logement 302 - Chambre
Ouvrage : Mur de cloison
Description : Peinture + plâtre blanc
Localisation sur croquis : 253
Amiante : Non détecté

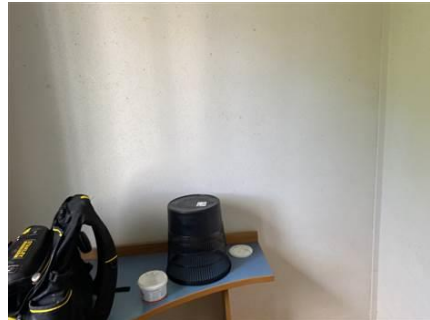
Photo n° PhA255
Localisation : 3ème étage - Logement 302 - Chambre
Ouvrage : Mur porteur
Description : Peinture + enduit blanc + béton gris
Localisation sur croquis : 255
Amiante : Non détecté

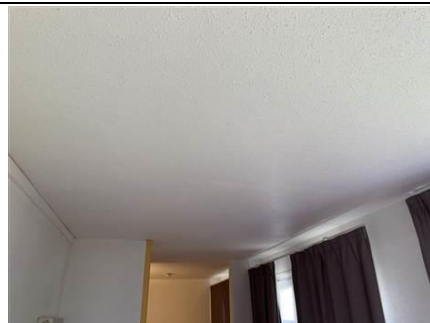
Photo n° PhA256
Localisation : 3ème étage - Logement 302 - Chambre
Ouvrage : Plafond
Description : Peinture + enduit blanc + béton gris
Localisation sur croquis : 256
Amiante : Non détecté

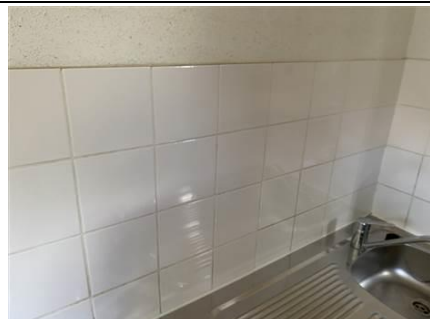
Photo n° PhA257
Localisation : 3ème étage - Logement 302 - Chambre
Ouvrage : Mur
Description : Colle grise de faïence
Localisation sur croquis : 257
Amiante : Non détecté

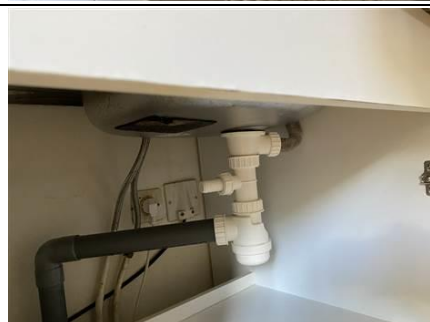
Photo n° PhA258
Localisation : 3ème étage - Logement 302 - Chambre
Ouvrage : Dessous d'évier
Description : Revêtement bitumineux noir
Localisation sur croquis : 258
Amiante : Non détecté

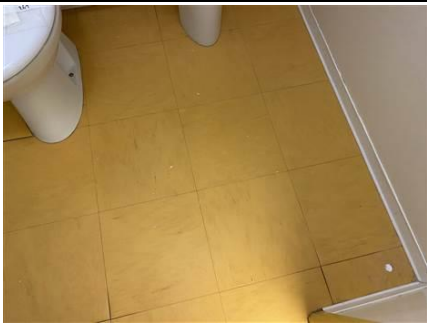
<p>Photo n° PhA259 Localisation : 3ème étage - Logement 302 - Salle de bain Ouvrage : Sol Description : Dalle de sol souple + colle jaune + ragréage gris Localisation sur croquis : 259 Amiante : Non détecté</p>

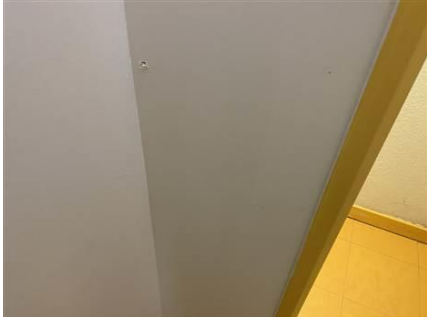
<p>Photo n° PhA260 Localisation : 3ème étage - Logement 302 - Salle de bain Ouvrage : Mur de cloison Description : Peinture + plâtre blanc Localisation sur croquis : 260 Amiante : Non détecté</p>

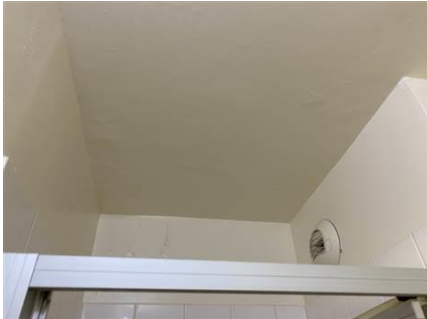
<p>Photo n° PhA261 Localisation : 3ème étage - Logement 302 - Salle de bain Ouvrage : Mur porteur Description : Peinture + enduit blanc + béton gris Localisation sur croquis : 261 Amiante : Non détecté</p>

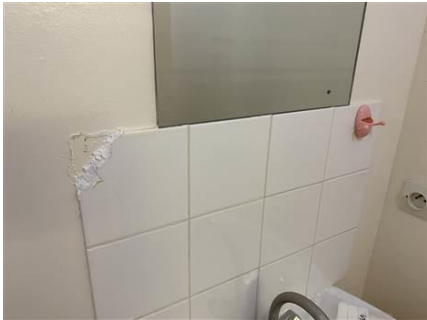
<p>Photo n° PhA262 Localisation : 3ème étage - Logement 302 - Salle de bain Ouvrage : Mur Description : Colle grise de faïence Localisation sur croquis : 262 Amiante : Non détecté</p>

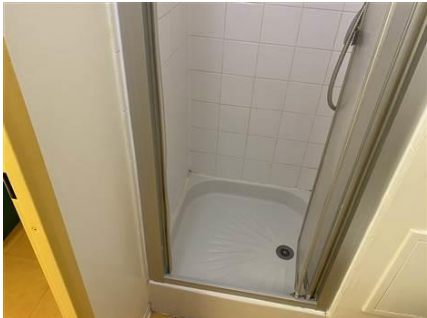
<p>Photo n° PhA263 Localisation : 3ème étage - Logement 302 - Salle de bain Ouvrage : Mur Description : Colle grise de faïence Localisation sur croquis : 263 Amiante : Non détecté</p>

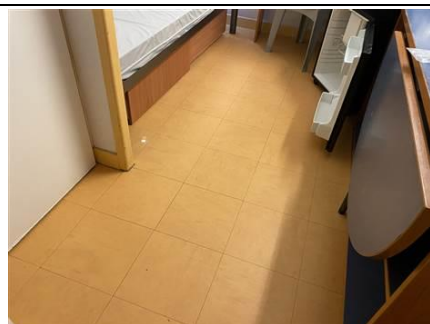
**Photo n° PhA264****Localisation : 3ème étage - Logement 303 - Chambre****Ouvrage : Sol****Description : Dalle de sol souple + colle jaune + ragréage gris + dalle de sol dure + colle noire****Localisation sur croquis : 264****Amiante : Chrysotile**

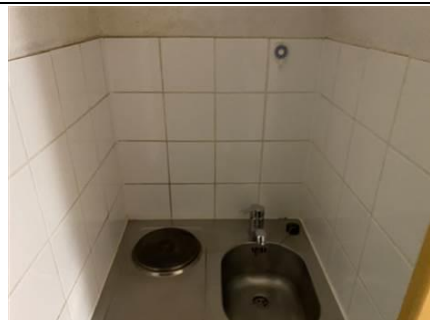
**Photo n° PhA265****Localisation : 3ème étage - Logement 303 - Chambre****Ouvrage : Mur****Description : Colle grise de faïence****Localisation sur croquis : 265****Amiante : Non détecté**

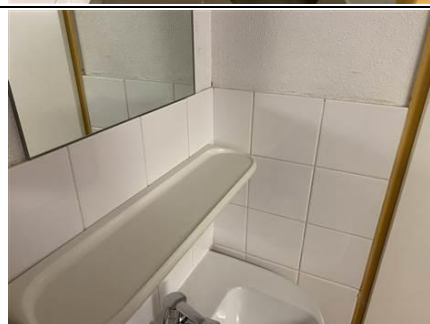
**Photo n° PhA266****Localisation : 3ème étage - Logement 303 - Chambre****Ouvrage : Mur****Description : Colle grise de faïence****Localisation sur croquis : 266****Amiante : Non détecté**

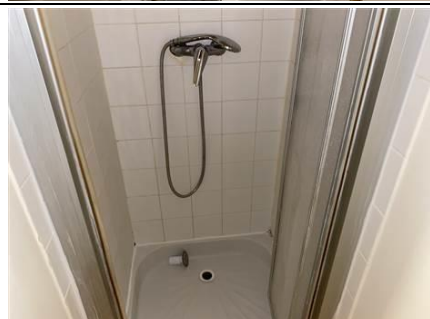
**Photo n° PhA267****Localisation : 3ème étage - Logement 303 - Salle de bain****Ouvrage : Mur****Description : Colle grise de faïence****Localisation sur croquis : 267****Amiante : Non détecté**

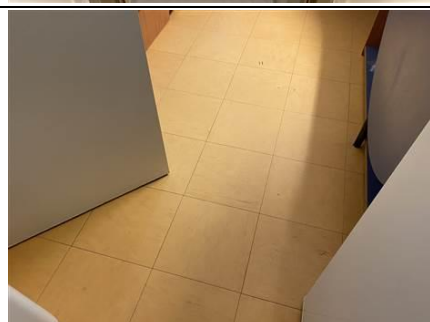
**Photo n° PhA268****Localisation : 3ème étage - Logement 306 - Chambre****Ouvrage : Sol****Description : Dalle de sol souple + colle jaune + ragréage gris + dalle de sol dure + colle noire****Localisation sur croquis : 268****Amiante : Chrysotile**

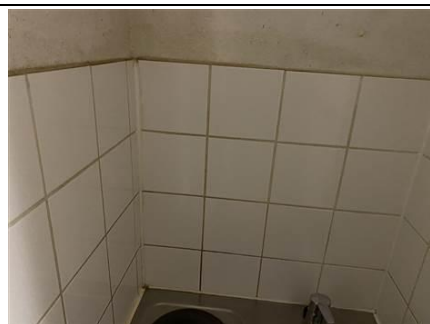
Photo n° PhA269
Localisation : 3ème étage - Logement 306 - Chambre
Ouvrage : Mur
Description : Colle grise de faïence
Localisation sur croquis : 269
Amiante : Non détecté

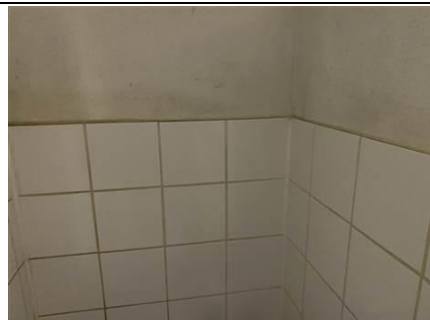
Photo n° PhA270
Localisation : 3ème étage - Logement 306 - Chambre
Ouvrage : Mur
Description : Colle grise de faïence
Localisation sur croquis : 270
Amiante : Non détecté

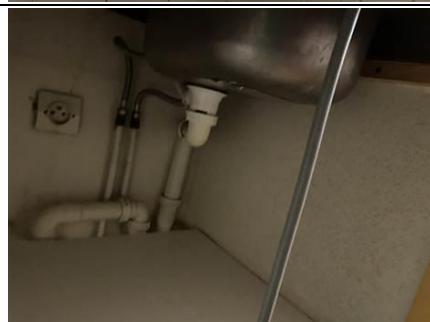
Photo n° PhA271
Localisation : 3ème étage - Logement 306 - Chambre
Ouvrage : Dessous d'évier
Description : Joint souple gris
Localisation sur croquis : 271
Amiante : Non détecté

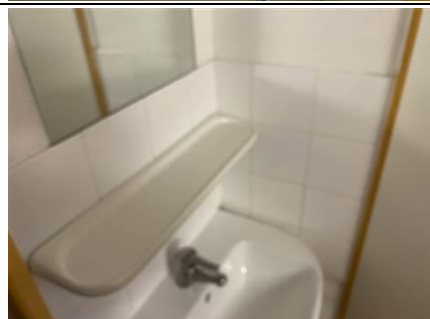
Photo n° PhA272
Localisation : 3ème étage - Logement 306 - Chambre
Ouvrage : Mur
Description : Colle grise de faïence
Localisation sur croquis : 272
Amiante : Non détecté

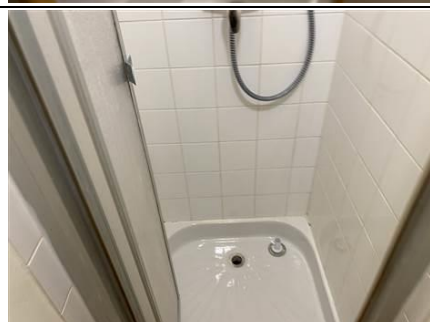
Photo n° PhA273
Localisation : 3ème étage - Logement 306 - Salle de bain
Ouvrage : Mur
Description : Colle grise de faïence
Localisation sur croquis : 273
Amiante : Non détecté

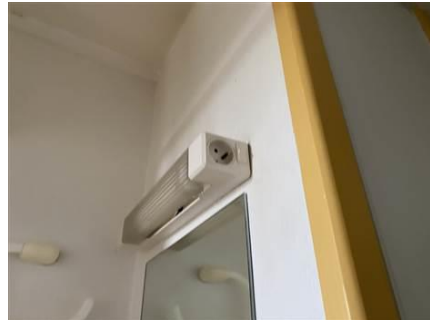
Photo n° PhA275

Localisation : 3ème étage - Logement 308 - Chambre

Ouvrage : Mur de cloison

Localisation sur croquis : 275

Amiante : Non détecté

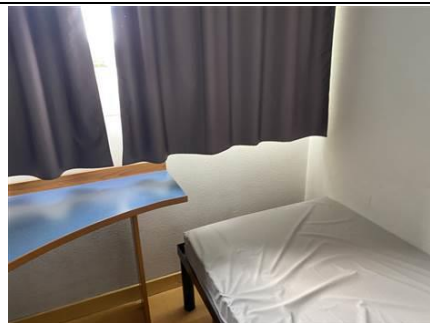
Photo n° PhA276

Localisation : 3ème étage - Logement 308 - Chambre

Localisation sur croquis : 276

Amiante : Non détecté

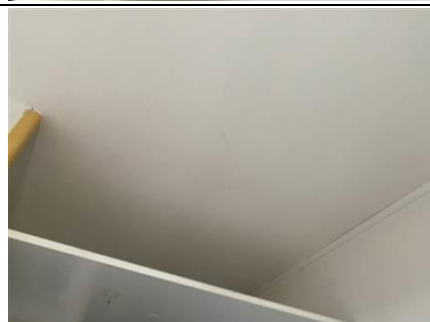
Photo n° PhA278

Localisation : 3ème étage - Logement 308 - Chambre

Localisation sur croquis : 278

Amiante : Non détecté

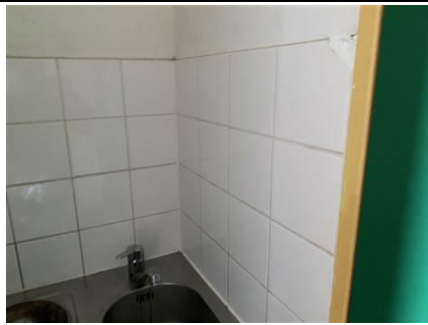
Photo n° PhA279
Localisation : 3ème étage - Logement 308 - Chambre
Ouvrage : Mur
Description : Colle grise de faïence
Localisation sur croquis : 279
Amiante : Non détecté

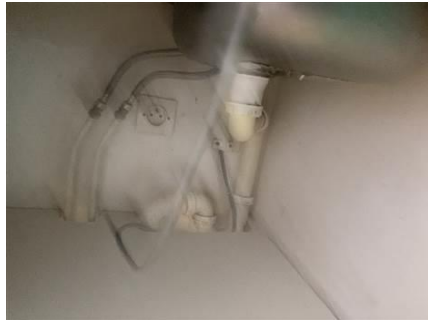
Photo n° PhA280
Localisation : 3ème étage - Logement 308 - Chambre
Ouvrage : Dessous d'évier
Description : Joint souple gris
Localisation sur croquis : 280
Amiante : Non détecté

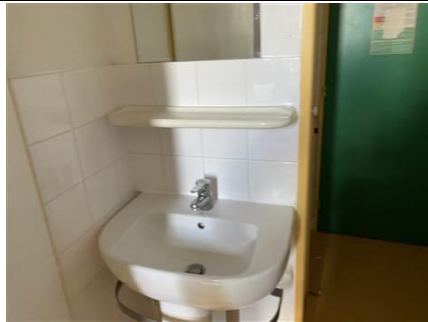
Photo n° PhA281
Localisation : 3ème étage - Logement 308 - Chambre
Ouvrage : Mur
Description : Colle grise de faïence
Localisation sur croquis : 281
Amiante : Non détecté

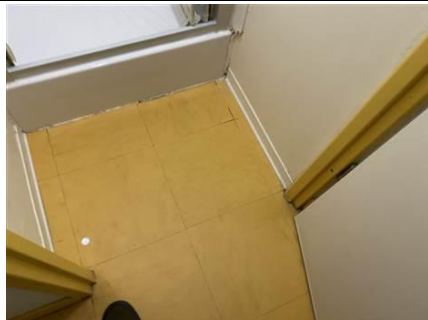
Photo n° PhA282
Localisation : 3ème étage - Logement 308 - Salle de bain
Ouvrage : Sol
Description : Dalle de sol souple + colle jaune + ragréage gris + dalle de sol dure + colle norie
Localisation sur croquis : 282
Amiante : Chrysotile

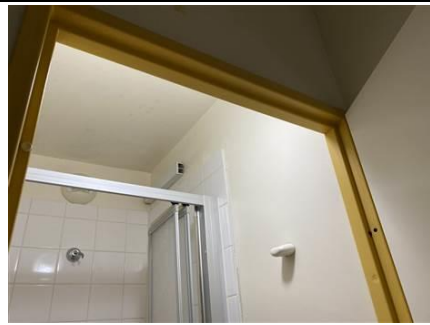
Photo n° PhA283
Localisation : 3ème étage - Logement 308 - Salle de bain
Ouvrage : Mur de cloison
Description : Peinture + plâtre blanc
Localisation sur croquis : 283
Amiante : Non détecté

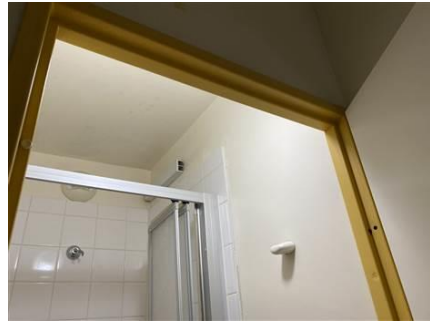
Photo n° PhA284
Localisation : 3ème étage - Logement 308 - Salle de bain
Ouvrage : Plafond
Description : Peinture + enduit blanc + béton gris
Localisation sur croquis : 284
Amiante : Non détecté

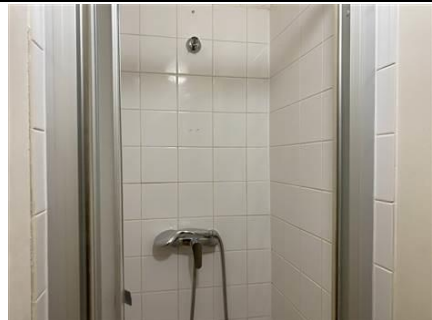
Photo n° PhA289
Localisation : 3ème étage - Logement 309 - Chambre
Ouvrage : Mur
Description : Colle grise de faïence
Localisation sur croquis : 289
Amiante : Non détecté

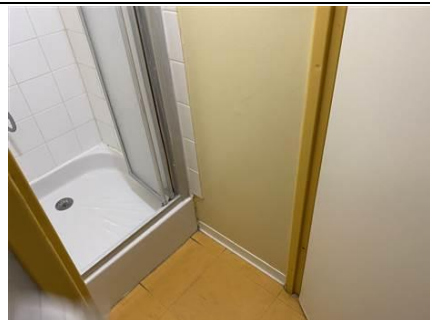
Photo n° PhA294
Localisation : 3ème étage - Logement 311 - Chambre
Ouvrage : Mur
Description : Colle grise de faïence
Localisation sur croquis : 294
Amiante : Non détecté

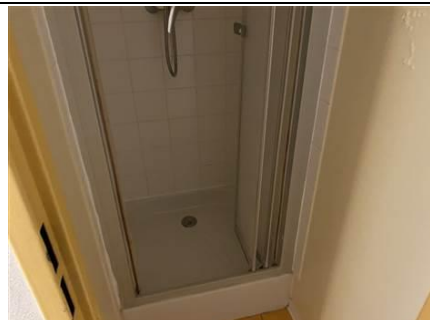
Photo n° PhA299
Localisation : 3ème étage - Logement 313 - Chambre
Ouvrage : Mur
Description : Colle grise de faïence
Localisation sur croquis : 299
Amiante : Non détecté

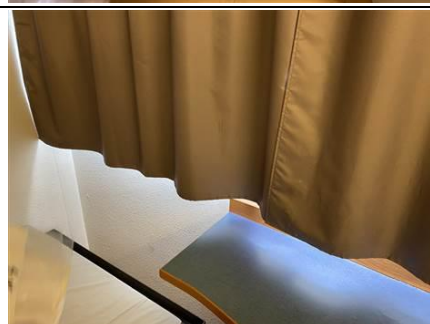
Photo n° PhA302
Localisation : 3ème étage - Logement 315 - Chambre
Ouvrage : Mur de cloison
Description : Peinture + plâtre blanc
Localisation sur croquis : 302
Amiante : Non détecté

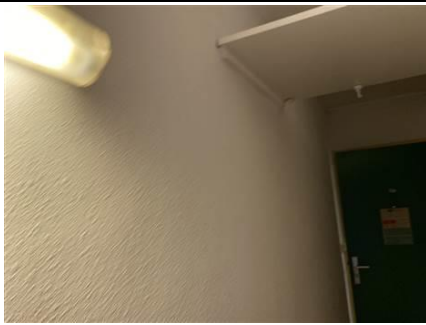
Photo n° PhA303
Localisation : 3ème étage - Logement 315 - Chambre
Ouvrage : Mur de doublage
Description : Peinture + plâtre blanc
Localisation sur croquis : 303
Amiante : Non détecté

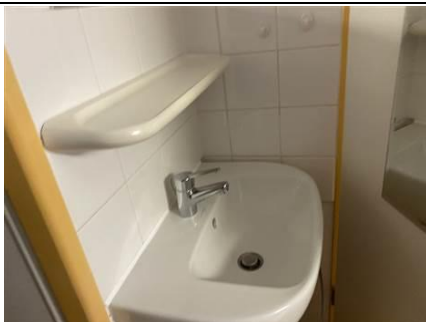
Photo n° PhA307
Localisation : 3ème étage - Logement 315 - Chambre
Ouvrage : Dessous d'évier
Description : Joint souple gris
Localisation sur croquis : 307
Amiante : Non détecté

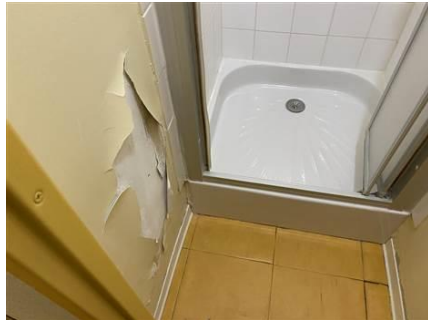
Photo n° PhA309

Localisation : 3ème étage - Logement 315 - Salle de bain

Ouvrage : Sol

Description : Dalle de sol souple + colle jaune + ragréage gris + dalle de sol dure + colle noire

Localisation sur croquis : 309

Amiante : Non détecté
