Rapport de mission de repérage des matériaux et produits contenant de l'amiante avant réalisation de travaux

Numéro de dossier : 24-CROUS-2
Date du repérage : 30/07/2024

Adresse	Rue : IMMEUBLE JEHAN ANGO RESIDENCE PANORAMA BOULEVARD SIEGFRIED Code postal, ville : 76130 MONT-SAINT-AIGNAN
Périmètre de repérage :	<p><u>Description des travaux</u> : Réhabilitation du bâtiment <u>Supports diagnostiqués</u> : Suivant stratégie donnée par le donneur d'ordre</p> <p style="text-align: center;"><u>EXTERIEUR</u></p> <p>Toit terrasse : Sol, isolation, acrotère, accélérateur, souche cheminée, conduit, skydome Bâtiment : Sous bassement, appui de fenêtre, muret, pignon, façade, mur, hall d'entrée</p> <p style="text-align: center;"><u>4^{ème} ETAGE</u></p> <p>Logement 421 : <u>Chambre</u> : Sol murs, plafond, dessous d'évier, faïence <u>Salle de bain</u> : Sol, murs, plafond, faïence Logement 422 <u>Chambre</u> : Sol, faïence Logement 423 <u>Chambre</u> : Sol, faïence Logement 424 <u>Chambre</u> : Sol, faïence <u>Salle de bain</u> : Faïence Logement 425 <u>Chambre</u> : Sol murs, plafond, dessous d'évier, faïence <u>Salle de bain</u> : Sol, murs Logement 426 <u>Chambre</u> : Sol, faïence Logemen

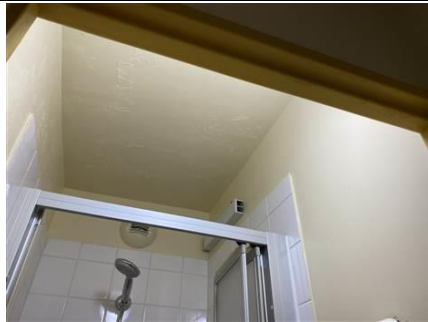
Photo n° PhA310

Localisation : 3ème étage - Logement 315 - Salle de bain

Ouvrage : Mur de cloison

Localisation sur croquis : 310

Amiante : Non détecté

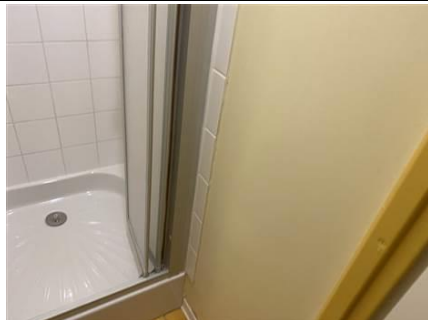
Photo n° PhA311

Localisation : 3ème étage - Logement 315 - Salle de bain

Localisation sur croquis : 311

Amiante : Non détecté

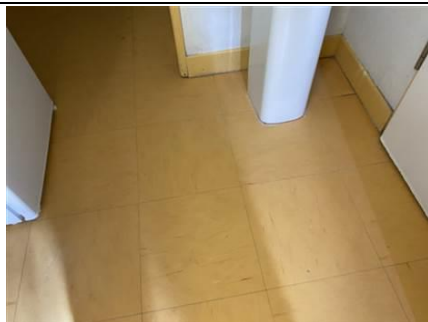
Photo n° PhA312

Localisation : 3ème étage - Logement 315 - Salle de bain

Localisation sur croquis : 312

Amiante : Non détecté

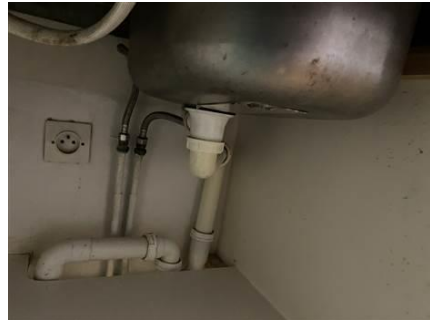
Photo n° PhA314
Localisation : 3ème étage - Logement 317 - Chambre
Ouvrage : Mur
Description : Colle grise de faïence
Localisation sur croquis : 314
Amiante : Non détecté

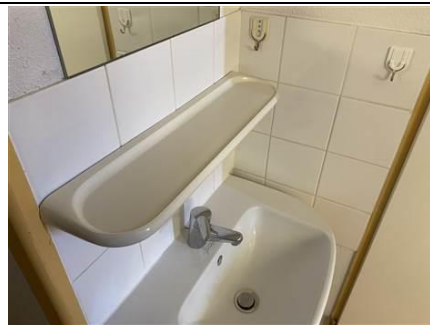
Photo n° PhA315
Localisation : 3ème étage - Logement 317 - Chambre
Ouvrage : Dessous d'évier
Description : Joint souple gris
Localisation sur croquis : 315
Amiante : Non détecté

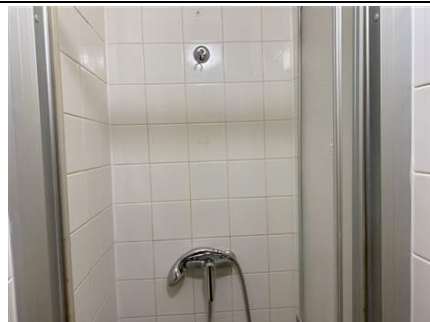
Photo n° PhA316
Localisation : 3ème étage - Logement 317 - Chambre
Ouvrage : Mur
Description : Colle grise de faïence
Localisation sur croquis : 316
Amiante : Non détecté

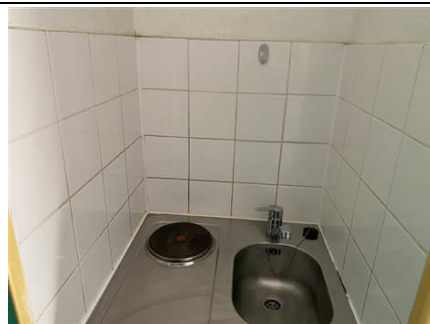
Photo n° PhA318
Localisation : 3ème étage - Logement 319 - Chambre
Ouvrage : Sol
Description : Dalle de sol souple + colle jaune + ragréage gris + dalle de sol dure + colle noire
Localisation sur croquis : 318
Amiante : Chrysotile

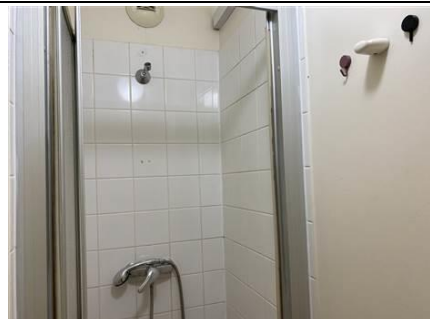
Photo n° PhA321
Localisation : 3ème étage - Logement 319 - Chambre
Ouvrage : Mur
Description : Colle grise de faïence
Localisation sur croquis : 321
Amiante : Non détecté

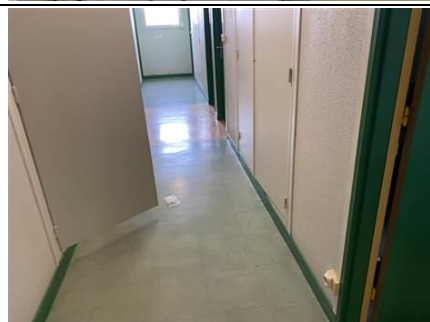
Photo n° PhA323
Localisation : 3ème étage - Dégagement
Ouvrage : Sol
Description : Dalle de sol souple + colle jaune + ragréage gris
Localisation sur croquis : 323
Amiante : Non détecté

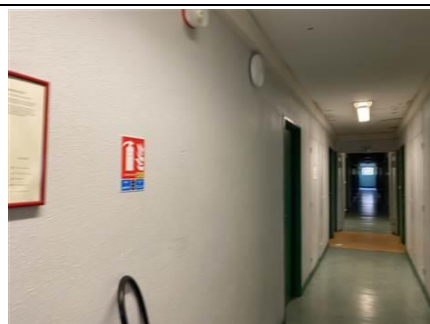
Photo n° PhA324
Localisation : 3ème étage - Dégagement
Ouvrage : Mur porteur
Description : Peinture + enduit blanc + béton gris
Localisation sur croquis : 324
Amiante : Non détecté

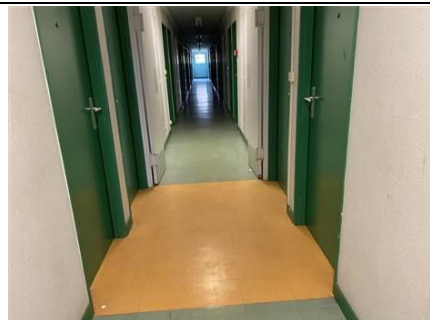
Photo n° PhA325
Localisation : 3ème étage - Dégagement
Ouvrage : Sol
Description : Dalle de sol souple + colle jaune + ragréage gris
Localisation sur croquis : 325
Amiante : Non détecté

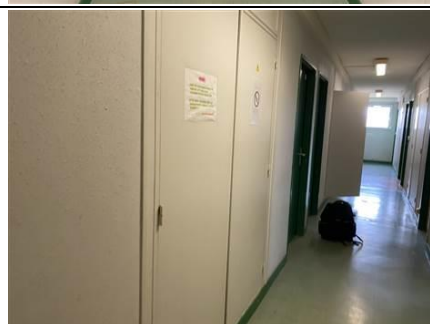
Photo n° PhA326
Localisation : 3ème étage - Dégagement
Ouvrage : Mur de cloison
Description : Peinture + plâtre blanc
Localisation sur croquis : 326
Amiante : Non détecté

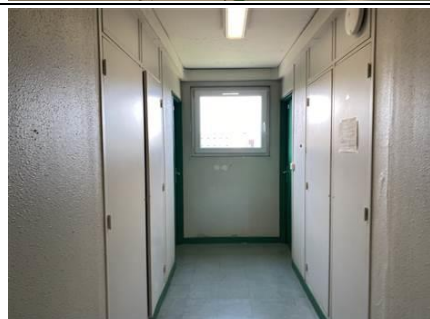
Photo n° PhA327
Localisation : 3ème étage - Dégagement
Ouvrage : Mur de doublage
Description : Peinture + plâtre blanc
Localisation sur croquis : 327
Amiante : Non détecté

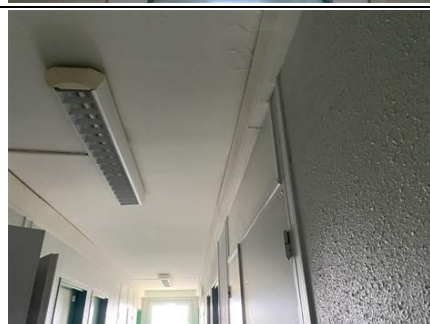
Photo n° PhA328
Localisation : 3ème étage - Dégagement
Ouvrage : Plafond
Description : Peinture + enduit blanc + béton gris
Localisation sur croquis : 328
Amiante : Non détecté

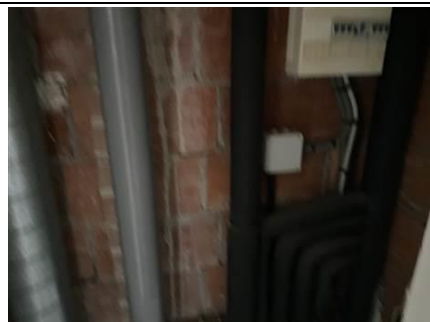
Photo n° PhA329
Localisation : 3ème étage - Dégagement
Ouvrage : Mur
Description : Brique + enduit gris
Localisation sur croquis : 329
Amiante : Non détecté

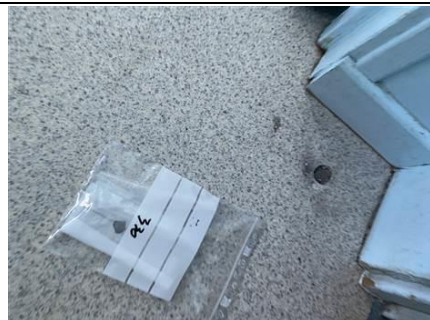
Photo n° PhA330
Localisation : 3ème étage - Local ménage
Ouvrage : Sol
Description : Revêtement de sol souple + colle jaune + ragréage gris
Localisation sur croquis : 330
Amiante : Non détecté

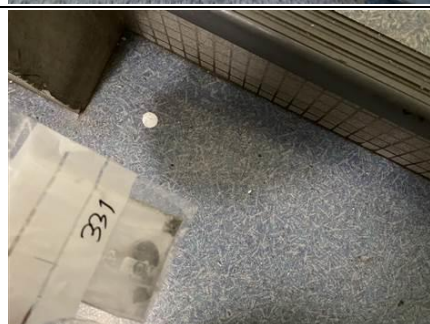
Photo n° PhA331
Localisation : 3ème étage - Local ménage
Ouvrage : Sol
Description : Revêtement de sol souple + colle jaune + ragréage gris
Localisation sur croquis : 331
Amiante : Non détecté

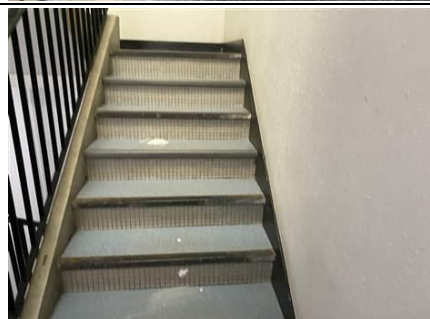
Photo n° PhA332
Localisation : 3ème étage - Escalier 1
Ouvrage : Marche
Description : Revêtement de sol souple + colle jaune + ragréage gris
Localisation sur croquis : 332
Amiante : Non détecté

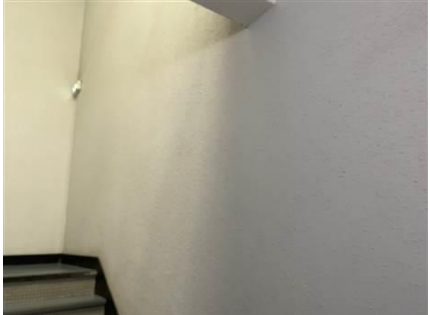
<p>Photo n° PhA334</p> <p>Localisation : 3ème étage - Escalier 1</p> <p>Ouvrage : Limon</p> <p>Description : Béton gris</p> <p>Localisation sur croquis : 334</p> <p>Amiante : Non détecté</p>

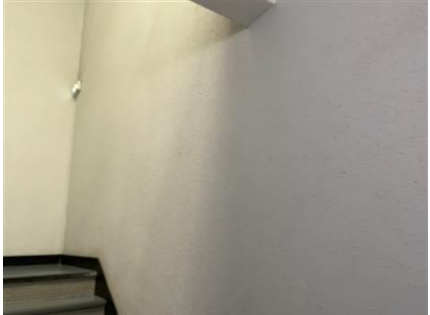
<p>Photo n° PhA335</p> <p>Localisation : 3ème étage - Escalier 1</p> <p>Ouvrage : Mur de doublage</p> <p>Description : Peinture + plâtre blanc</p> <p>Localisation sur croquis : 335</p> <p>Amiante : Non détecté</p>

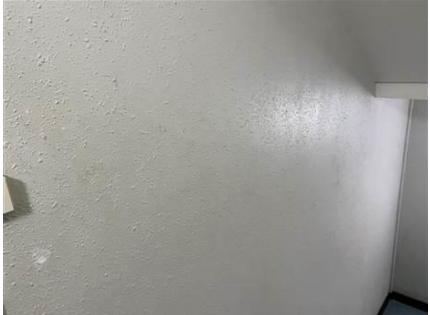
<p>Photo n° PhA336</p> <p>Localisation : 3ème étage - Escalier 1</p> <p>Ouvrage : Mur porteur</p> <p>Description : Peinture + enduit blanc + béton gris</p> <p>Localisation sur croquis : 336</p> <p>Amiante : Non détecté</p>

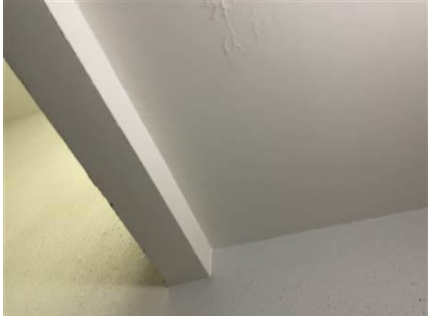
<p>Photo n° PhA337</p> <p>Localisation : 3ème étage - Escalier 1</p> <p>Ouvrage : Plafond</p> <p>Description : Peinture + enduit blanc + béton gris</p> <p>Localisation sur croquis : 337</p> <p>Amiante : Chrysotile</p>

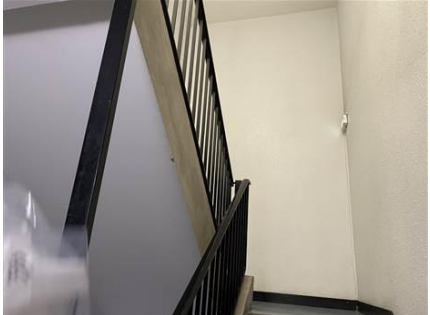
<p>Photo n° PhA338</p> <p>Localisation : 3ème étage - Escalier 1</p> <p>Ouvrage : Paillasse</p> <p>Description : Peinture + enduit blanc + béton gris</p> <p>Localisation sur croquis : 338</p> <p>Amiante : Chrysotile</p>

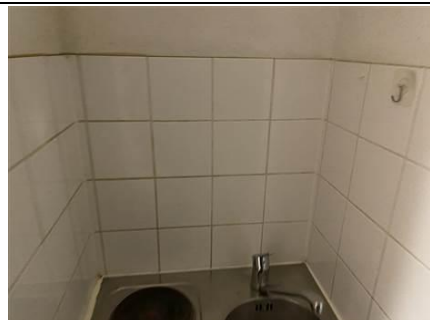
Photo n° PhA340

Localisation : 2ème étage - Logement 222 - Chambre

Ouvrage : Mur

Description : Colle grise de faïence

Amiante : Non détecté

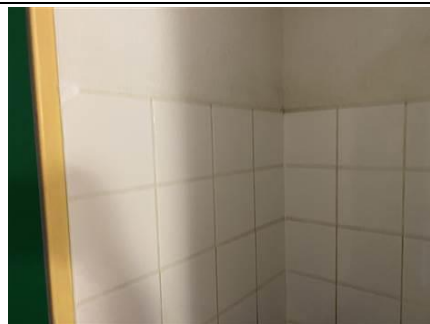
Photo n° PhA350
Localisation : 2ème étage - Logement 223 - Chambre
Ouvrage : Dessous d'évier
Description : Joint souple gris
Localisation sur croquis : 350
Amiante : Non détecté

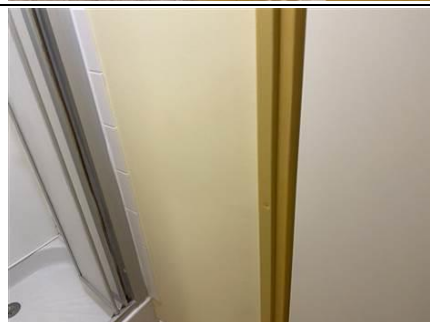
Photo n° PhA354
Localisation : 2ème étage - Logement 223 - Salle de bain
Ouvrage : Plafond
Description : Peinture + enduit blanc + béton gris
Localisation sur croquis : 354
Amiante : Chrysotile

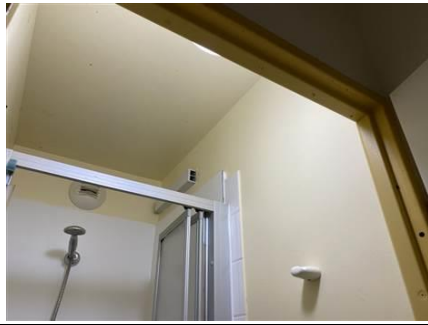
Photo n° PhA355
Localisation : 2ème étage - Logement 223 - Salle de bain
Ouvrage : Mur
Description : Colle grise de faïence
Localisation sur croquis : 355
Amiante : Non détecté

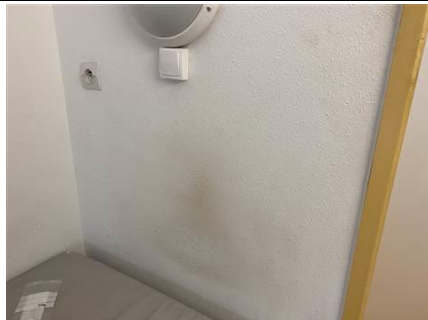
Photo n° PhA358
Localisation : 2ème étage - Logement 226 - Chambre
Ouvrage : Mur de doublage
Description : Peinture + plâtre blanc
Localisation sur croquis : 358
Amiante : Non détecté

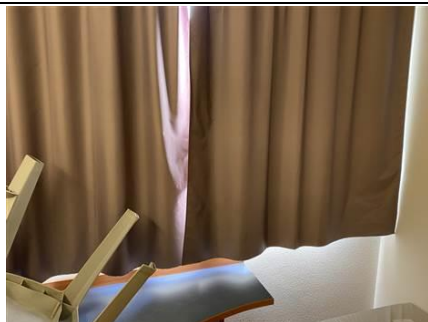
Photo n° PhA359
Localisation : 2ème étage - Logement 226 - Chambre
Ouvrage : Mur porteur
Description : Peinture + enduit blanc + béton gris
Localisation sur croquis : 359
Amiante : Non détecté

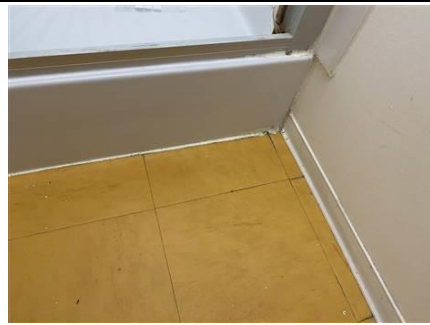
Photo n° PhA364

Localisation : 2ème étage - Logement 226 - Salle de bain

Ouvrage : Sol

Description : Dalle de sol souple + colle jaune + dalle de sol dure + colle noire

Localisation sur croquis : 364

Amiante : Chrysotile

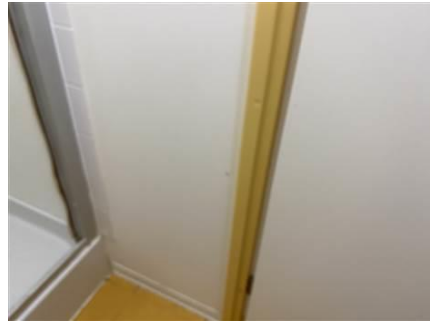
Photo n° PhA365

Localisation : 2ème étage - Logement 226 - Salle de bain

Localisation sur croquis : 365

Amiante : Non détecté

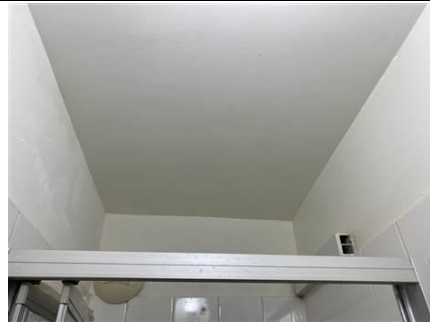
Photo n° PhA366

Localisation : 2ème étage - Logement 226 - Salle de bain

Localisation sur croquis : 366

Amiante : Chrysotile

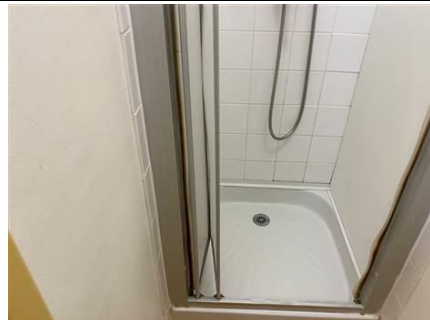
Photo n° PhA367

Localisation : 2ème étage - Logement 226 - Salle de bain

Localisation sur croquis : 367

Amiante : Non détecté

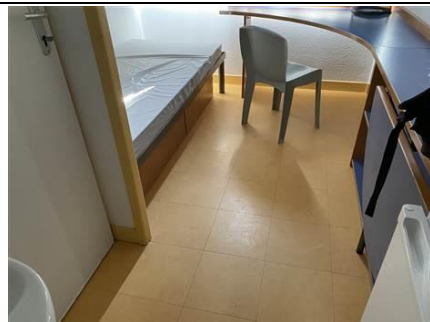
Photo n° PhA368

Localisation : 2ème étage - Logement 227 - Chambre

Localisation sur croquis : 368

Amiante : Chrysotile

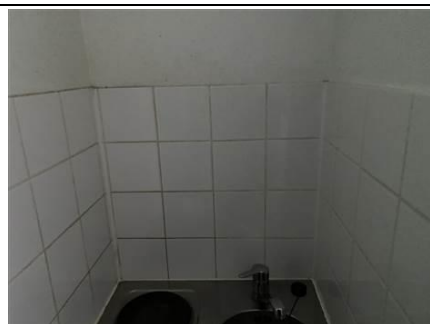
Photo n° PhA369
Localisation : 2ème étage - Logement 227 - Chambre
Ouvrage : Mur
Description : Colle grise de faïence
Localisation sur croquis : 369
Amiante : Non détecté

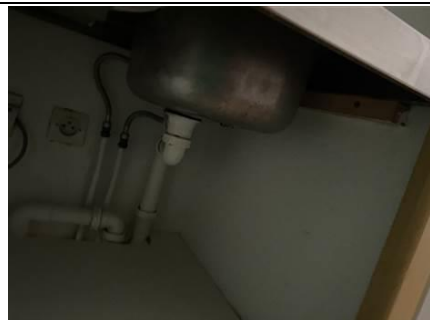
Photo n° PhA370
Localisation : 2ème étage - Logement 227 - Chambre
Ouvrage : Dessous d'évier
Description : Joint souple gris
Localisation sur croquis : 370
Amiante : Non détecté

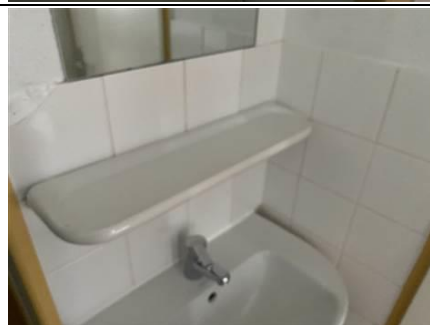
Photo n° PhA371
Localisation : 2ème étage - Logement 227 - Chambre
Ouvrage : Mur
Description : Colle grise de faïence
Localisation sur croquis : 371
Amiante : Non détecté

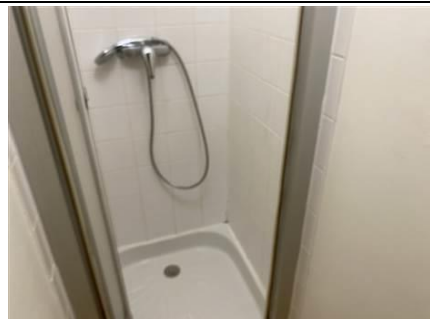
Photo n° PhA372
Localisation : 2ème étage - Logement 227 - Salle de bain
Ouvrage : Mur
Description : Colle grise de faïence
Localisation sur croquis : 372
Amiante : Non détecté

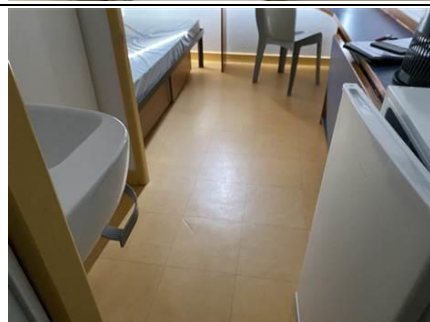
Photo n° PhA373
Localisation : 2ème étage - Logement 229 - Chambre
Ouvrage : Sol
Description : Dalle de sol souple + colle jaune + dalle de sol dure + colle noire
Localisation sur croquis : 373
Amiante : Chrysotile

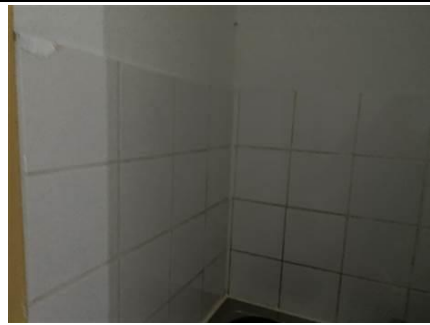
Photo n° PhA374
Localisation : 2ème étage - Logement 229 - Chambre
Ouvrage : Mur
Description : Colle grise de faïence
Localisation sur croquis : 374
Amiante : Non détecté

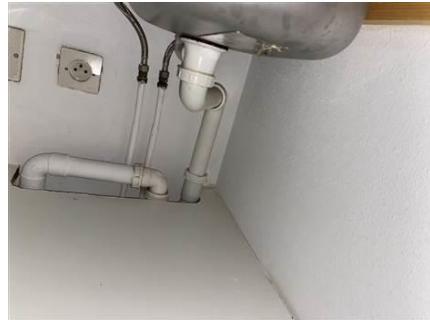
Photo n° PhA375
Localisation : 2ème étage - Logement 229 - Chambre
Ouvrage : Dessous d'évier
Description : Joint souple gris
Localisation sur croquis : 375
Amiante : Non détecté

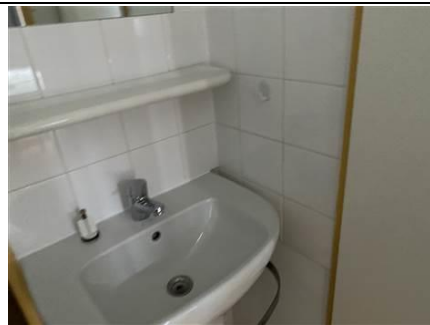
Photo n° PhA376
Localisation : 2ème étage - Logement 229 - Chambre
Ouvrage : Mur
Description : Colle grise de faïence
Localisation sur croquis : 376
Amiante : Non détecté

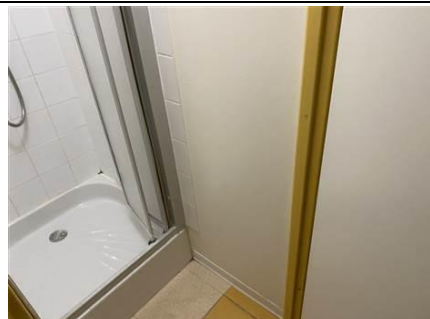
Photo n° PhA377
Localisation : 2ème étage - Logement 229 - Salle de bain
Ouvrage : Mur
Description : Colle grise de faïence
Localisation sur croquis : 377
Amiante : Non détecté

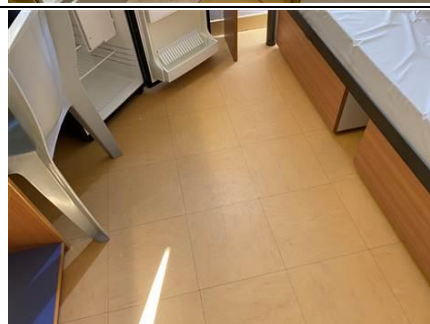
Photo n° PhA378
Localisation : 2ème étage - Logement 232 - Chambre
Ouvrage : Sol
Description : Dalle de sol souple + colle jaune + dalle de sol dure + colle noire
Localisation sur croquis : 378
Amiante : Chrysotile

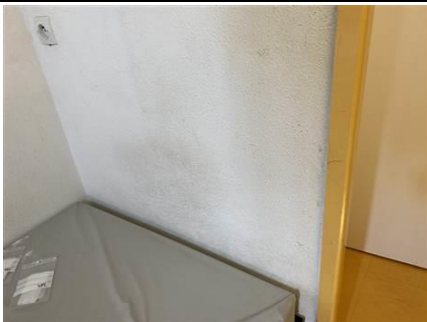
<p>Photo n° PhA379 Localisation : 2ème étage - Logement 232 - Chambre Ouvrage : Mur de cloison Description : Peinture + plâtre blanc Localisation sur croquis : 379 Amiante : Non détecté</p>

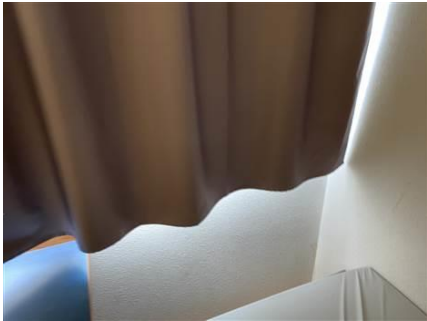
<p>Photo n° PhA380 Localisation : 2ème étage - Logement 232 - Chambre Ouvrage : Mur de doublage Description : Peinture + plâtre blanc Localisation sur croquis : 380 Amiante : Non détecté</p>
 	<p>Photo n° PhA381 Localisation : 2ème étage - Logement 232 - Chambre Ouvrage : Mur porteur Description : Peinture + enduit blanc + béton gris Localisation sur croquis : 381 Amiante : Non détecté</p>

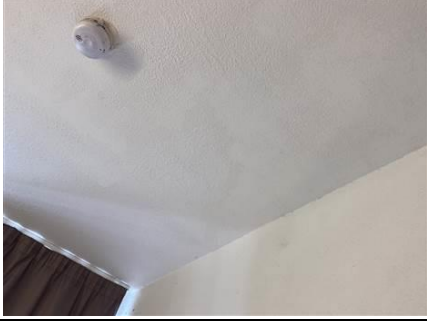
<p>Photo n° PhA382 Localisation : 2ème étage - Logement 232 - Chambre Ouvrage : Plafond Description : Peinture + enduit blanc + béton gris Localisation sur croquis : 382 Amiante : Non détecté</p>

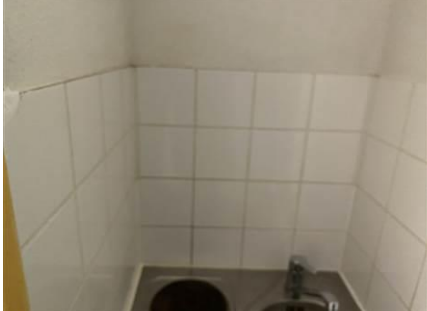
<p>Photo n° PhA383 Localisation : 2ème étage - Logement 232 - Chambre Ouvrage : Mur Description : Colle grise de faïence Localisation sur croquis : 383 Amiante : Non détecté</p>

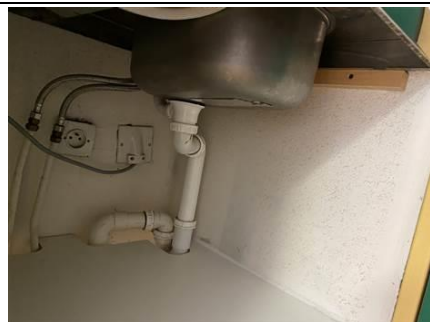
Photo n° PhA384

Localisation : 2ème étage - Logement 232 - Chambre

Localisation sur croquis : 384

Amiante : Non détecté

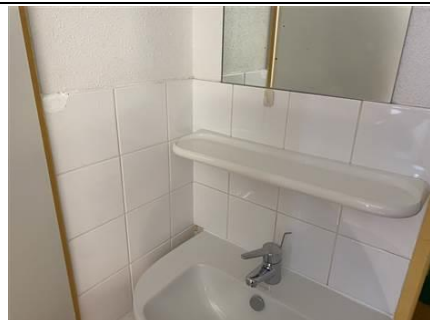
Photo n° PhA385

Localisation : 2ème étage - Logement 232 - Chambre

Localisation sur croquis : 385

Amiante : Non détecté

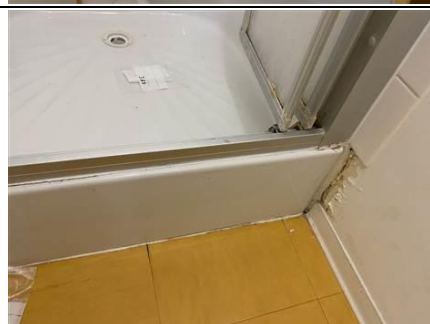
Photo n° PhA386

Localisation : 2ème étage - Logement 232 - Salle de bain

Localisation sur croquis : 386

Amiante : Chrysotile

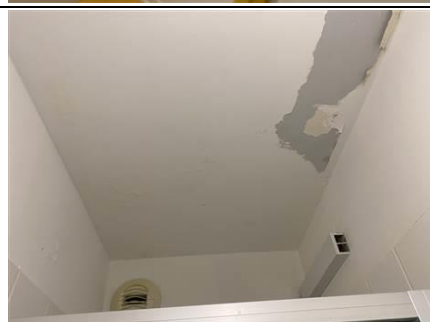
Photo n° PhA388

Localisation : 2ème étage - Logement 232 - Salle de bain

Localisation sur croquis : 388

Amiante : Non détecté

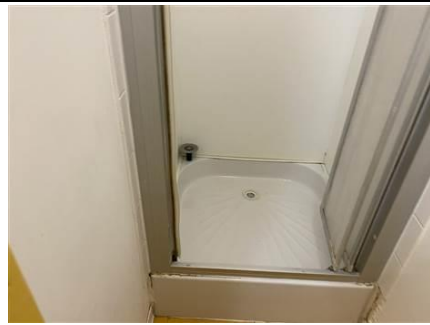
Photo n° PhA389
Localisation : 2ème étage - Logement 232 - Salle de bain
Ouvrage : Mur
Description : Colle grise de faïence
Localisation sur croquis : 389
Amiante : Non détecté

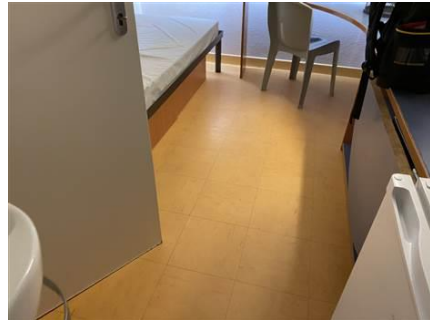
Photo n° PhA390
Localisation : 2ème étage - Logement 233 - Chambre
Ouvrage : Sol
Description : Dalle de sol souple + colle jaune + dalle de sol dure + colle noire
Localisation sur croquis : 390
Amiante : Chrysotile

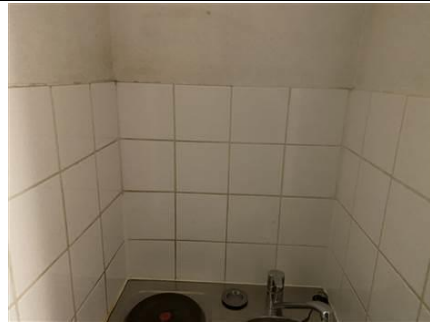
Photo n° PhA391
Localisation : 2ème étage - Logement 233 - Chambre
Ouvrage : Mur
Description : Colle grise de faïence
Localisation sur croquis : 391
Amiante : Non détecté

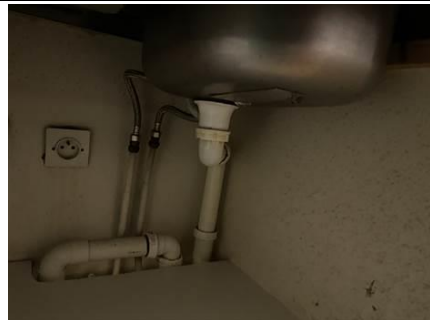
Photo n° PhA392
Localisation : 2ème étage - Logement 233 - Chambre
Ouvrage : Dessous d'évier
Description : Joint souple gris
Localisation sur croquis : 392
Amiante : Non détecté

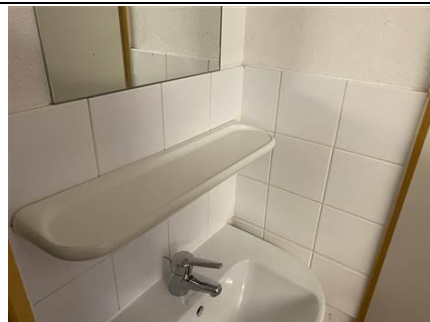
Photo n° PhA393
Localisation : 2ème étage - Logement 233 - Chambre
Ouvrage : Mur
Description : Colle grise de faïence
Localisation sur croquis : 393
Amiante : Non détecté

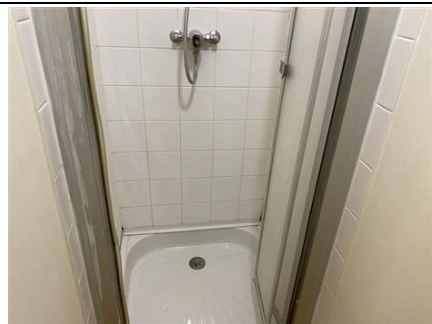
Photo n° PhA394
Localisation : 2ème étage - Logement 233 - Salle de bain
Ouvrage : Mur
Description : Colle grise de faïence
Localisation sur croquis : 394
Amiante : Non détecté

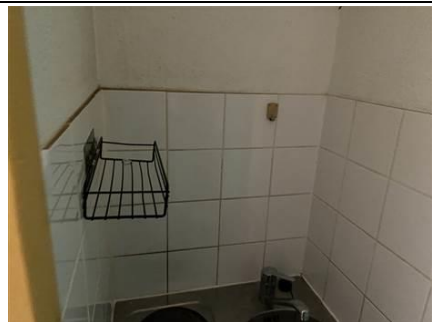
Photo n° PhA396
Localisation : 2ème étage - Logement 236 - Chambre
Ouvrage : Mur
Description : Colle grise de faïence
Localisation sur croquis : 396
Amiante : Non détecté

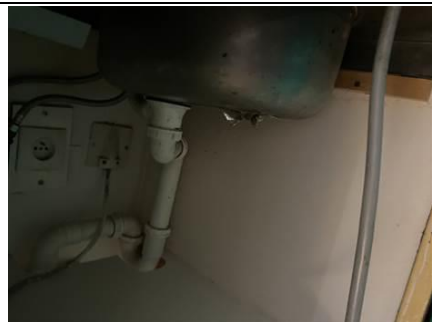
Photo n° PhA397
Localisation : 2ème étage - Logement 236 - Chambre
Ouvrage : Dessous d'évier
Description : Joint souple gris
Localisation sur croquis : 397
Amiante : Non détecté

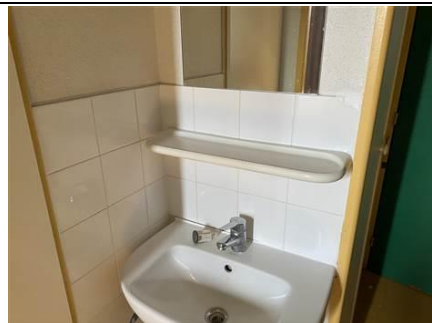
Photo n° PhA398
Localisation : 2ème étage - Logement 236 - Chambre
Ouvrage : Mur
Description : Colle grise de faïence
Localisation sur croquis : 398
Amiante : Non détecté

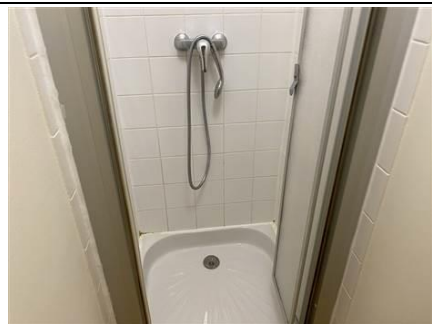
Photo n° PhA399
Localisation : 2ème étage - Logement 236 - Salle de bain
Ouvrage : Mur
Description : Colle grise de faïence
Localisation sur croquis : 399
Amiante : Non détecté

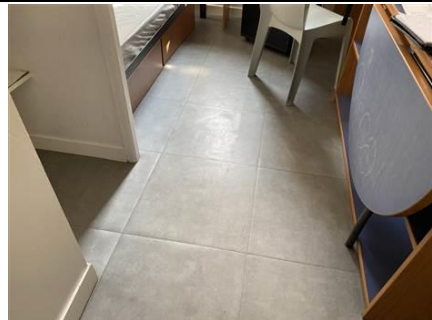
Photo n° PhA400
Localisation : 2ème étage - Logement 201 - Chambre
Ouvrage : Sol
Description : Dalle de sol souple + colle jaune + ragréage gris + dalle de sol dure + colle noire
Localisation sur croquis : 400
Amiante : Chrysotile

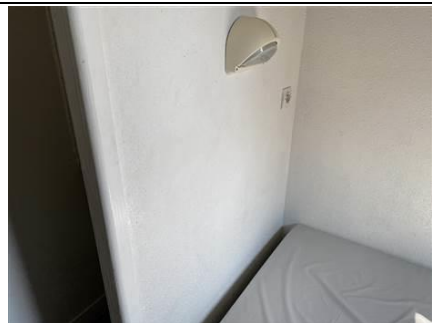
Photo n° PhA401
Localisation : 2ème étage - Logement 201 - Chambre
Ouvrage : Mur de cloison
Description : Peinture + plâtre blanc
Localisation sur croquis : 401
Amiante : Non détecté

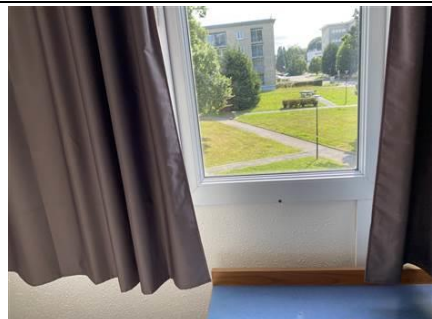
Photo n° PhA402
Localisation : 2ème étage - Logement 201 - Chambre
Ouvrage : Mur de doublage
Description : Peinture + plâtre blanc
Localisation sur croquis : 402
Amiante : Non détecté

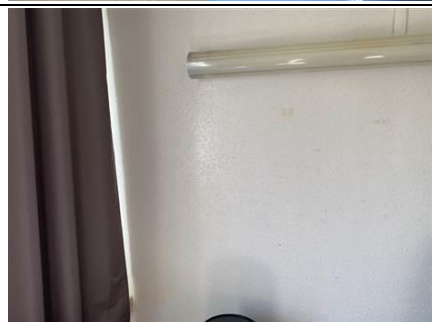
Photo n° PhA403
Localisation : 2ème étage - Logement 201 - Chambre
Ouvrage : Mur porteur
Description : Peinture + enduit blanc + béton gris
Localisation sur croquis : 403
Amiante : Non détecté

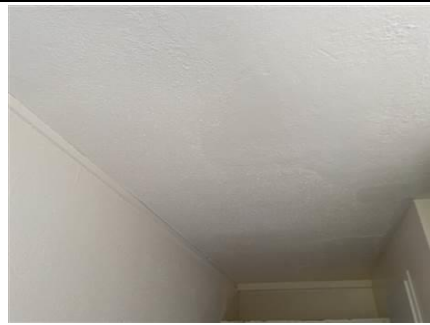
Photo n° PhA404
Localisation : 2ème étage - Logement 201 - Chambre
Ouvrage : Plafond
Description : Peinture + enduit blanc + béton gris
Localisation sur croquis : 404
Amiante : Non détecté

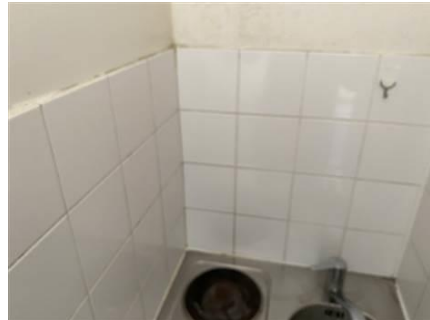
Photo n° PhA405
Localisation : 2ème étage - Logement 201 - Chambre
Ouvrage : Mur
Description : Colle grise de faïence
Localisation sur croquis : 405
Amiante : Non détecté

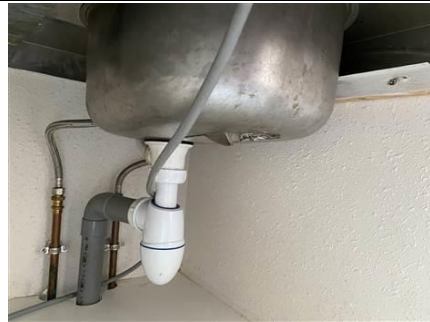
Photo n° PhA406
Localisation : 2ème étage - Logement 201 - Chambre
Ouvrage : Dessous d'évier
Description : Joint souple gris
Localisation sur croquis : 406
Amiante : Non détecté

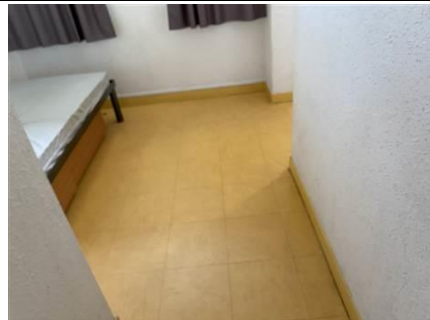
Photo n° PhA407
Localisation : 2ème étage - Logement 202 - Chambre
Ouvrage : Sol
Description : Dalle de sol souple + colle jaune + ragréage gris
Localisation sur croquis : 407
Amiante : Non détecté

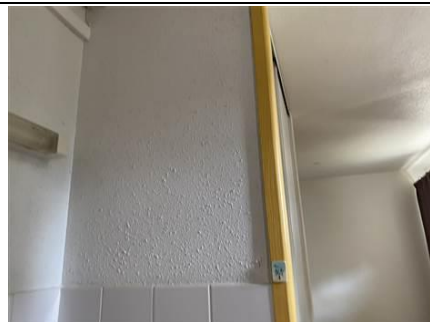
Photo n° PhA408
Localisation : 2ème étage - Logement 202 - Chambre
Ouvrage : Mur de cloison
Description : Peinture + plâtre blanc
Localisation sur croquis : 408

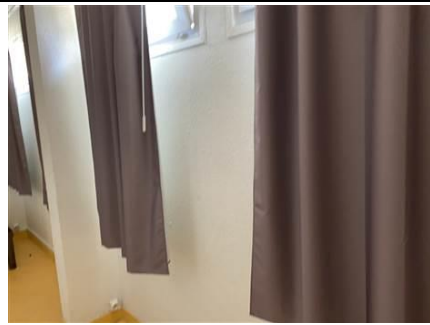
Photo n° PhA409
Localisation : 2ème étage - Logement 202 - Chambre
Ouvrage : Mur de doublage
Description : Peinture + plâtre blanc
Localisation sur croquis : 409
Amiante : Non détecté

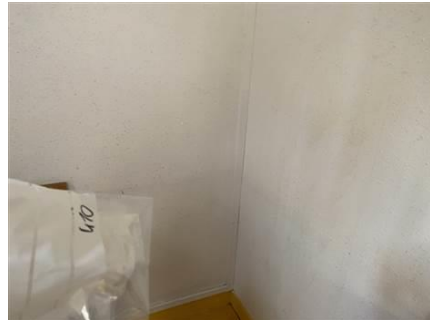
Photo n° PhA410
Localisation : 2ème étage - Logement 202 - Chambre
Ouvrage : Mur porteur
Description : Peinture + enduit blanc + béton gris
Localisation sur croquis : 410
Amiante : Non détecté

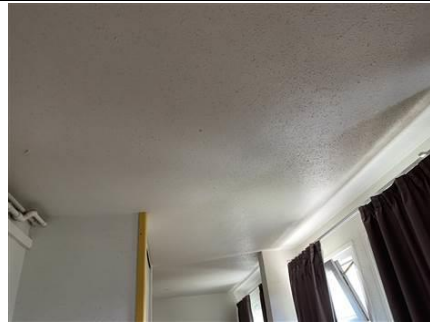
Photo n° PhA411
Localisation : 2ème étage - Logement 202 - Chambre
Ouvrage : Mur porteur
Description : Peinture + enduit blanc + béton gris
Localisation sur croquis : 411
Amiante : Non détecté

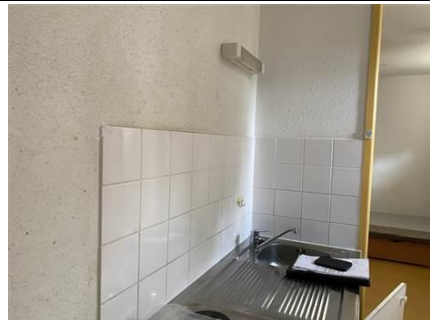
Photo n° PhA412
Localisation : 2ème étage - Logement 202 - Chambre
Ouvrage : Mur
Description : Colle grise de faïence
Localisation sur croquis : 412
Amiante : Non détecté

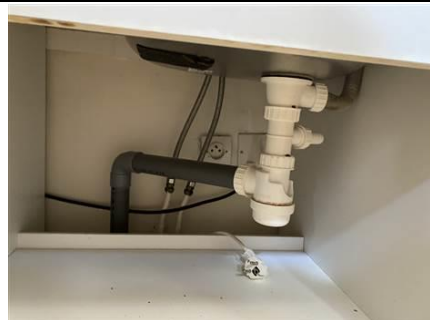
Photo n° PhA413
Localisation : 2ème étage - Logement 202 - Chambre
Ouvrage : Dessous d'évier
Description : Revêtement bitumineux noir
Localisation sur croquis : 413
Amiante : Non détecté

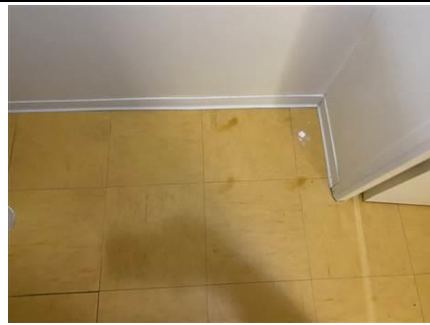
Photo n° PhA414
Localisation : 2ème étage - Logement 202 - Salle de bain
Ouvrage : Sol
Description : Dalle de sol souple + colle jaune + ragréage gris
Localisation sur croquis : 414
Amiante : Non détecté

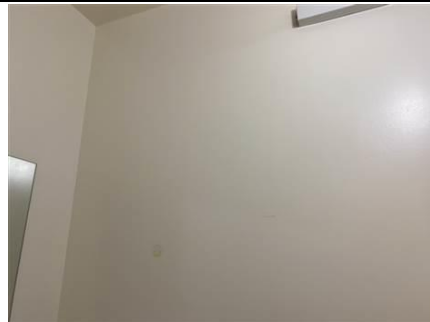
Photo n° PhA415
Localisation : 2ème étage - Logement 202 - Salle de bain
Ouvrage : Mur de cloison
Description : Peinture + plâtre blanc
Localisation sur croquis : 415
Amiante : Non détecté

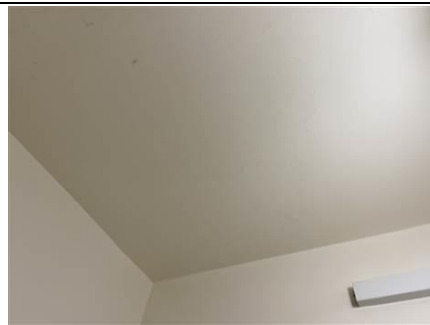
Photo n° PhA416
Localisation : 2ème étage - Logement 202 - Salle de bain
Ouvrage : Plafond
Description : Peinture + enduit blanc + béton gris
Localisation sur croquis : 416
Amiante : Non détecté

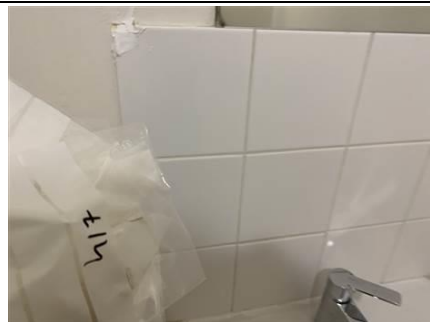
Photo n° PhA417
Localisation : 2ème étage - Logement 202 - Salle de bain
Ouvrage : Mur
Description : Colle grise de faïence
Localisation sur croquis : 417
Amiante : Non détecté

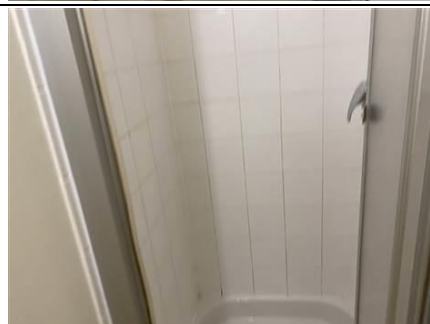
Photo n° PhA418
Localisation : 2ème étage - Logement 202 - Salle de bain
Ouvrage : Mur
Description : Colle grise de faïence
Localisation sur croquis : 418
Amiante : Non détecté

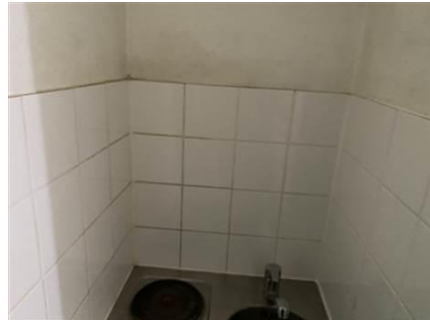
**Photo n° PhA420****Localisation : 2ème étage - Logement 203 - Chambre****Ouvrage : Mur****Description : Colle grise de faïence****Localisation sur croquis : 420****Amiante : Non détecté**

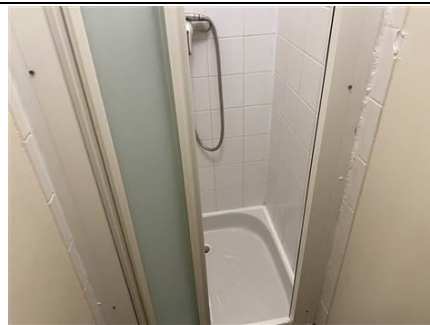
**Photo n° PhA421****Localisation : 2ème étage - Logement 203 - Chambre****Ouvrage : Dessous d'évier****Description : Joint souple gris****Localisation sur croquis : 421****Amiante : Non détecté**

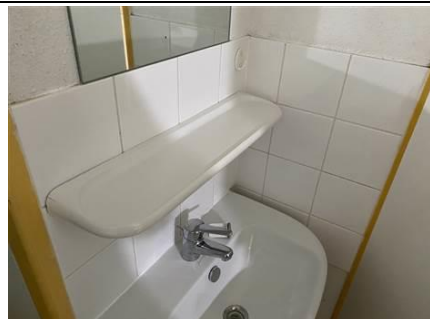
**Photo n° PhA422****Localisation : 2ème étage - Logement 203 - Chambre****Ouvrage : Mur****Description : Colle grise de faïence****Localisation sur croquis : 422****Amiante : Non détecté**

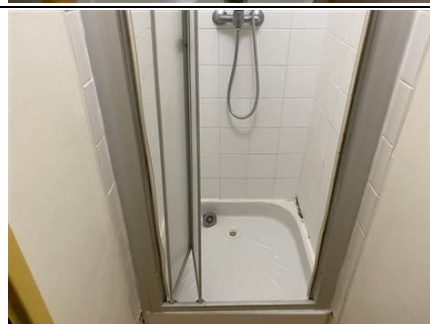
**Photo n° PhA423****Localisation : 2ème étage - Logement 203 - Salle de bain****Ouvrage : Mur****Description : Colle grise de faïence****Localisation sur croquis : 423****Amiante : Non détecté**

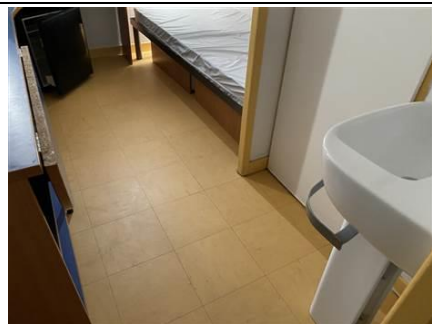
Photo n° PhA424

Localisation : 2ème étage - Logement 206 - Chambre

Ouvrage : Sol

Localisation sur croquis : 424

Amiante : Non détecté

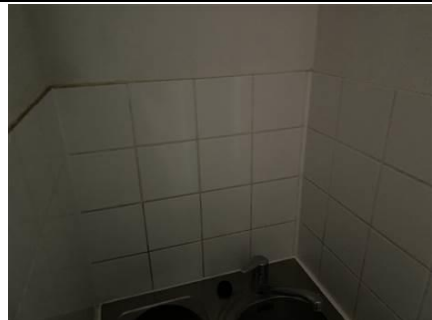
Photo n° PhA425

Localisation : 2ème étage - Logement 206 - Chambre

Ouvrage : Mur

Description : Colle grise de faïence

Localisation sur croquis : 425

Amiante : Non détecté

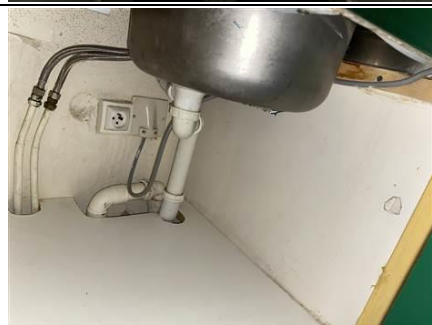
Photo n° PhA426

Localisation : 2ème étage - Logement 206 - Chambre

Localisation sur croquis : 426

Amiante : Non détecté

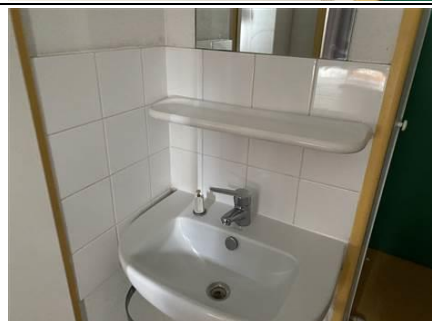
Photo n° PhA427

Localisation : 2ème étage - Logement 206 - Chambre

Localisation sur croquis : 427

Amiante : Non détecté

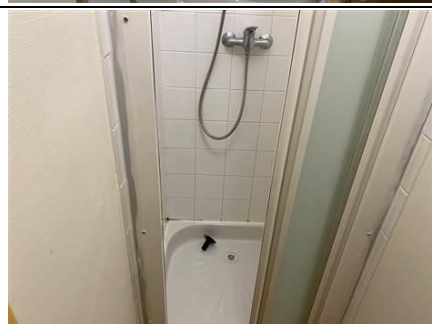
Photo n° PhA428

Localisation : 2ème étage - Logement 206 - Salle de bain

Localisation sur croquis : 428

Amiante : Chrysotile

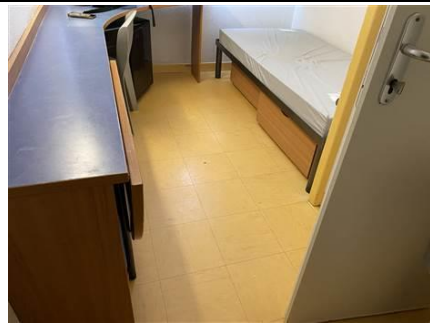
Photo n° PhA429

Localisation : 2ème étage - Logement 208 - Chambre

Localisation sur croquis : 429

Amiante : Non détecté

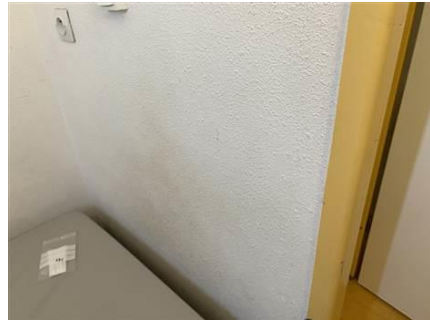
Photo n° PhA430

Localisation : 2ème étage - Logement 208 - Chambre

Localisation sur croquis : 430

Amiante : Non détecté

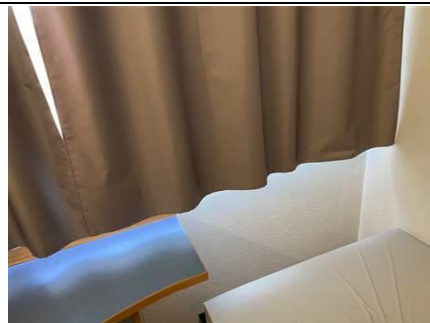
Photo n° PhA431

Localisation : 2ème étage - Logement 208 - Chambre

Localisation sur croquis : 431

Amiante : Non détecté

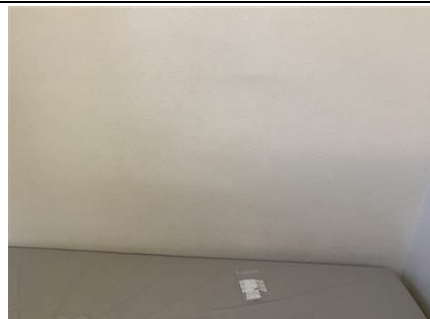
Photo n° PhA432

Localisation : 2ème étage - Logement 208 - Chambre

Localisation sur croquis : 432

Amiante : Non détecté

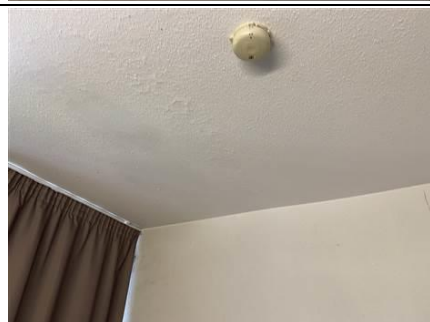
Photo n° PhA433

Localisation : 2ème étage - Logement 208 - Chambre

Localisation sur croquis : 433

Amiante : Non détecté

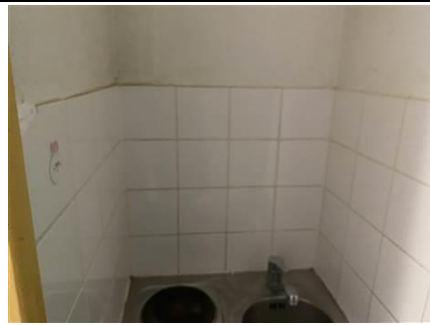
Photo n° PhA434
Localisation : 2ème étage - Logement 208 - Chambre
Ouvrage : Mur
Description : Colle grise de faïence
Localisation sur croquis : 434
Amiante : Non détecté

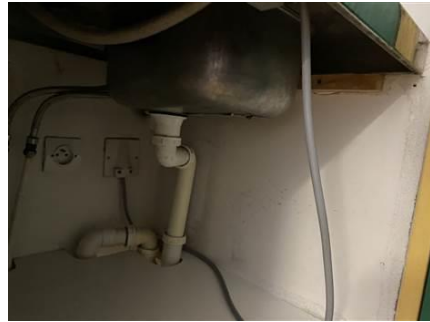
Photo n° PhA435
Localisation : 2ème étage - Logement 208 - Chambre
Ouvrage : Dessous d'évier
Description : Joint souple gris
Localisation sur croquis : 435
Amiante : Non détecté

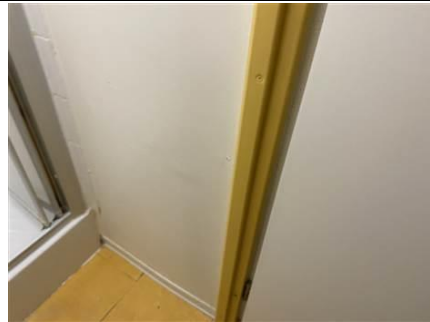
Photo n° PhA436
Localisation : 2ème étage - Logement 208 - Chambre
Ouvrage : Mur
Description : Colle grise de faïence
Localisation sur croquis : 436
Amiante : Non détecté

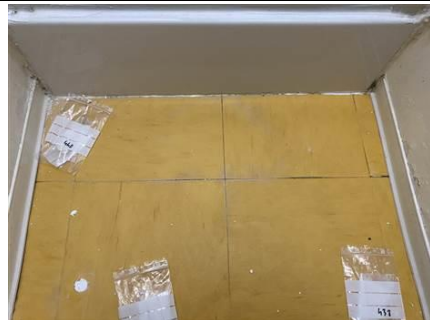
Photo n° PhA437
Localisation : 2ème étage - Logement 208 - Salle de bain
Ouvrage : Sol
Description : Dalle de sol souple + colle jaune + dalle de sol dure + colle noire
Localisation sur croquis : 437
Amiante : Chrysotile

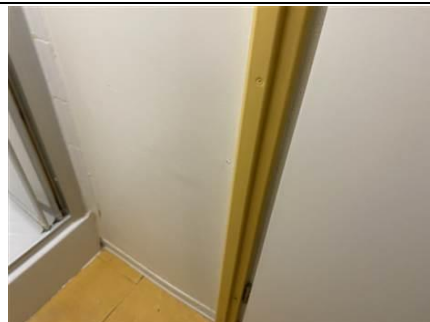
Photo n° PhA438
Localisation : 2ème étage - Logement 208 - Salle de bain
Ouvrage : Mur de cloison
Description : Peinture + plâtre blanc
Localisation sur croquis : 438
Amiante : Non détecté

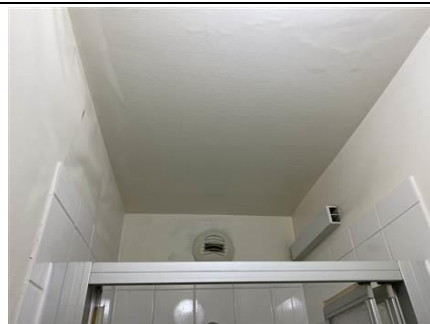
Photo n° PhA439
Localisation : 2ème étage - Logement 208 - Salle de bain
Ouvrage : Plafond
Description : Peinture + enduit blanc + béton gris
Localisation sur croquis : 439
Amiante : Non détecté

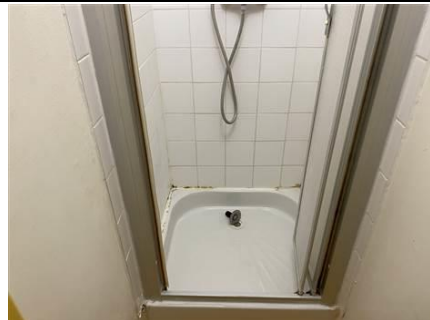
Photo n° PhA440
Localisation : 2ème étage - Logement 208 - Salle de bain
Ouvrage : Mur
Description : Colle grise de faïence
Localisation sur croquis : 440
Amiante : Non détecté

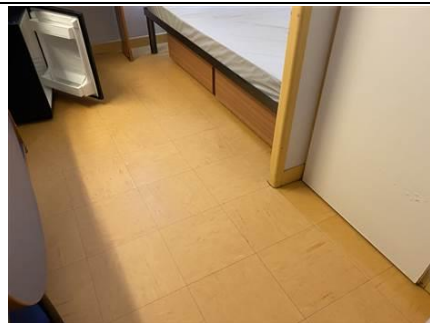
Photo n° PhA441
Localisation : 2ème étage - Logement 210 - Chambre
Ouvrage : Sol
Description : Dalle de sol souple + colle jaune + dalle de sol dure + colle noire
Localisation sur croquis : 441
Amiante : Chrysotile

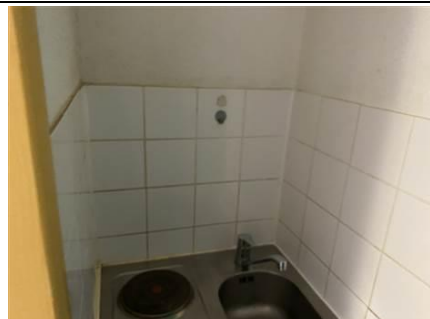
Photo n° PhA442
Localisation : 2ème étage - Logement 210 - Chambre
Ouvrage : Mur
Description : Colle grise de faïence
Localisation sur croquis : 442
Amiante : Non détecté

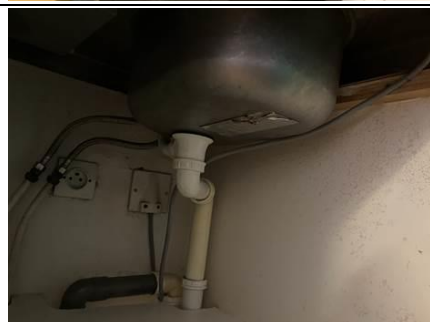
Photo n° PhA443
Localisation : 2ème étage - Logement 210 - Chambre
Ouvrage : Dessous d'évier
Description : Joint souple gris
Localisation sur croquis : 443
Amiante : Non détecté

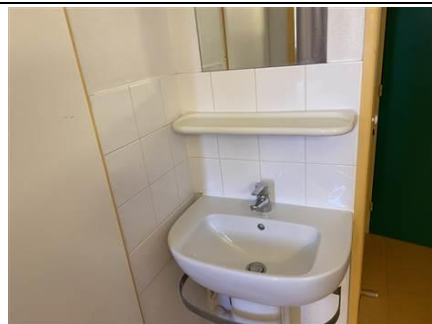
Photo n° PhA444
Localisation : 2ème étage - Logement 210 - Chambre
Ouvrage : Mur
Description : Colle grise de faïence
Localisation sur croquis : 444
Amiante : Non détecté

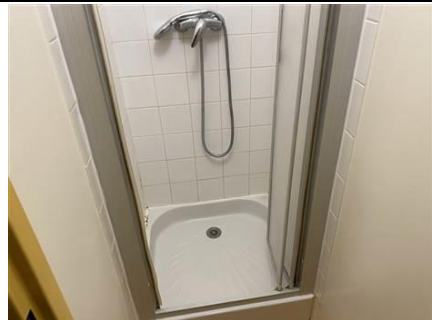
Photo n° PhA445
Localisation : 2ème étage - Logement 210 - Salle de bain
Ouvrage : Mur
Description : Colle grise de faïence
Localisation sur croquis : 445
Amiante : Non détecté

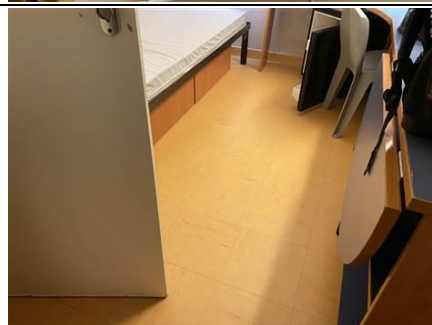
Photo n° PhA446
Localisation : 2ème étage - Logement 211 - Chambre
Ouvrage : Sol
Description : Dalle de sol souple + colle jaune + dalle de sol dure + colle noire
Localisation sur croquis : 446
Amiante : Chrysotile

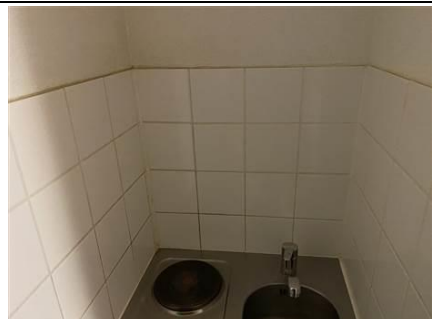
Photo n° PhA447
Localisation : 2ème étage - Logement 211 - Chambre
Ouvrage : Mur
Description : Colle grise de faïence
Localisation sur croquis : 447
Amiante : Non détecté

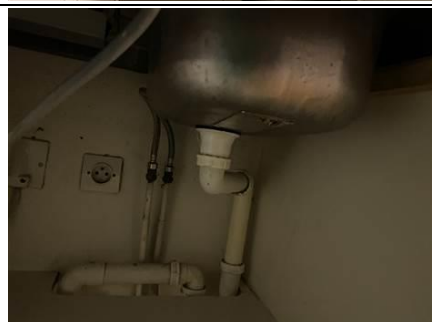
Photo n° PhA448
Localisation : 2ème étage - Logement 211 - Chambre
Ouvrage : Dessous d'évier
Description : Joint souple gris
Localisation sur croquis : 448
Amiante : Chrysotile

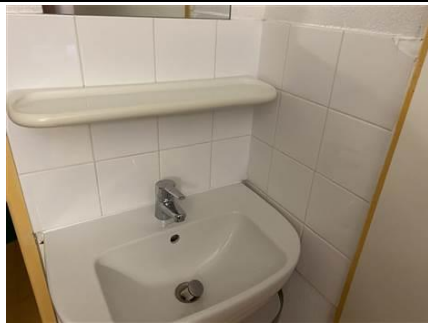
Photo n° PhA449
Localisation : 2ème étage - Logement 211 - Chambre
Ouvrage : Mur
Description : Colle grise de faïence
Localisation sur croquis : 449
Amiante : Non détecté

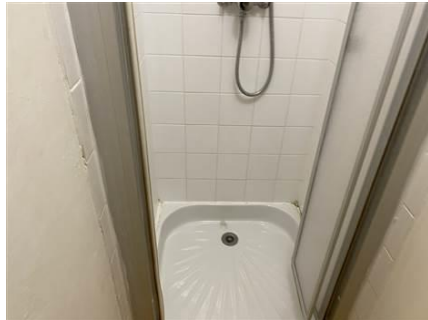
Photo n° PhA450
Localisation : 2ème étage - Logement 211 - Salle de bain
Ouvrage : Mur
Description : Colle grise de faïence
Localisation sur croquis : 450
Amiante : Non détecté

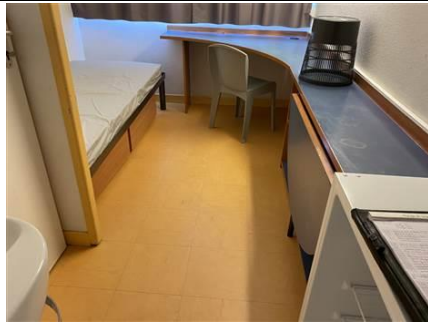
Photo n° PhA451
Localisation : 2ème étage - Logement 213 - Chambre
Ouvrage : Sol
Description : Dalle de sol souple + colle jaune + dalle de sol dure + colle noire
Localisation sur croquis : 451
Amiante : Chrysotile

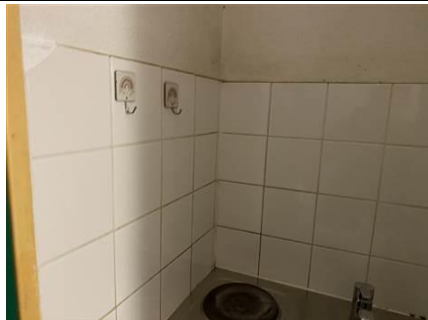
Photo n° PhA452
Localisation : 2ème étage - Logement 213 - Chambre
Ouvrage : Mur
Description : Colle grise de faïence
Localisation sur croquis : 452
Amiante : Non détecté

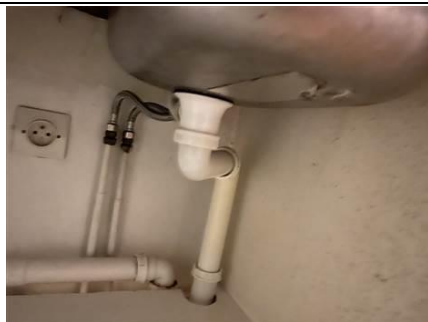
Photo n° PhA453
Localisation : 2ème étage - Logement 213 - Chambre
Ouvrage : Dessous d'évier
Description : Joint souple gris
Localisation sur croquis : 453
Amiante : Non détecté

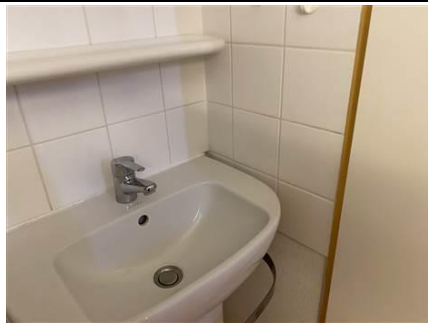
Photo n° PhA454
Localisation : 2ème étage - Logement 213 - Chambre
Ouvrage : Mur
Description : Colle grise de faïence
Localisation sur croquis : 454
Amiante : Non détecté

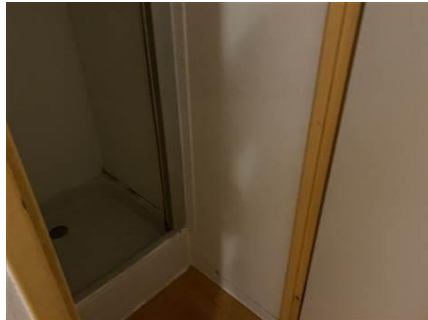
Photo n° PhA455
Localisation : 2ème étage - Logement 213 - Salle de bain
Ouvrage : Mur
Description : Colle grise de faïence
Localisation sur croquis : 455
Amiante : Non détecté

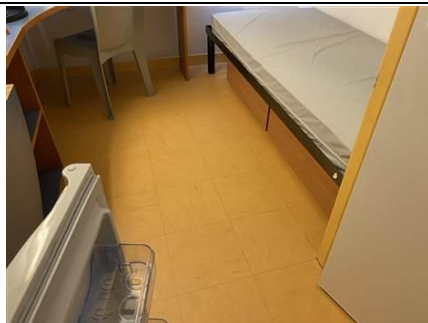
Photo n° PhA456
Localisation : 2ème étage - Logement 216 - Chambre
Ouvrage : Sol
Description : Dalle de sol souple + colle jaune + dalle de sol dure + colle noire
Localisation sur croquis : 456
Amiante : Chrysotile

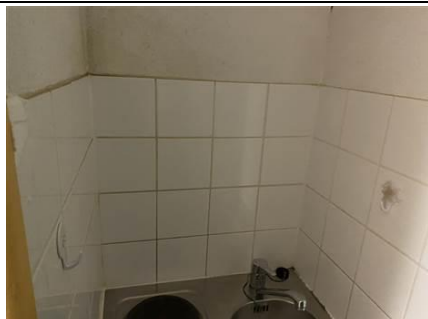
Photo n° PhA457
Localisation : 2ème étage - Logement 216 - Chambre
Ouvrage : Mur
Description : Colle grise de faïence
Localisation sur croquis : 457
Amiante : Non détecté
