Rapport de mission de repérage des matériaux et produits contenant de l'amiante avant réalisation de travaux

Numéro de dossier : 24-CROUS-2
Date du repérage : 30/07/2024

Adresse	Rue : IMMEUBLE JEHAN ANGO RESIDENCE PANORAMA BOULEVARD SIEGFRIED Code postal, ville : 76130 MONT-SAINT-AIGNAN
Périmètre de repérage :	<p><u>Description des travaux</u> : Réhabilitation du bâtiment <u>Supports diagnostiqués</u> : Suivant stratégie donnée par le donneur d'ordre</p> <p style="text-align: center;"><u>EXTERIEUR</u></p> <p>Toit terrasse : Sol, isolation, acrotère, accélérateur, souche cheminée, conduit, skydome Bâtiment : Sous bassement, appui de fenêtre, muret, pignon, façade, mur, hall d'entrée</p> <p style="text-align: center;"><u>4^{ème} ETAGE</u></p> <p>Logement 421 : <u>Chambre</u> : Sol murs, plafond, dessous d'évier, faïence <u>Salle de bain</u> : Sol, murs, plafond, faïence Logement 422 <u>Chambre</u> : Sol, faïence Logement 423 <u>Chambre</u> : Sol, faïence Logement 424 <u>Chambre</u> : Sol, faïence <u>Salle de bain</u> : Faïence Logement 425 <u>Chambre</u> : Sol murs, plafond, dessous d'évier, faïence <u>Salle de bain</u> : Sol, murs Logement 426 <u>Chambre</u> : Sol, faïence Logemen

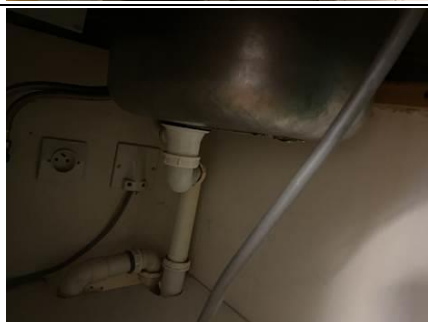
Photo n° PhA458
Localisation : 2ème étage - Logement 216 - Chambre
Ouvrage : Dessous d'évier
Description : Joint souple gris
Localisation sur croquis : 458
Amiante : Non détecté

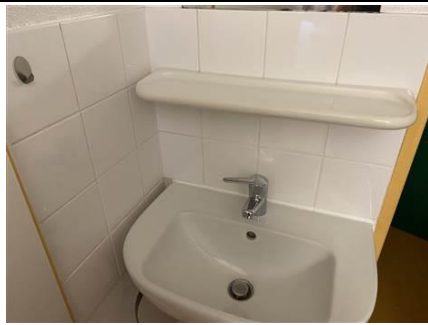
Photo n° PhA459
Localisation : 2ème étage - Logement 216 - Chambre
Ouvrage : Mur
Description : Colle grise de faïence
Localisation sur croquis : 459
Amiante : Non détecté

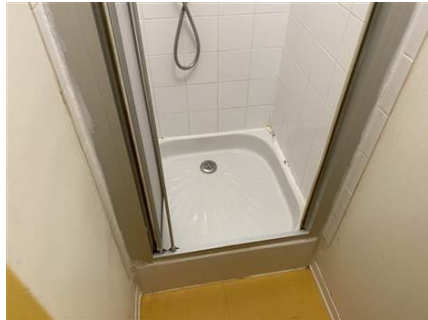
Photo n° PhA460
Localisation : 2ème étage - Logement 216 - Salle de bain
Ouvrage : Mur
Description : Colle grise de faïence
Localisation sur croquis : 460
Amiante : Non détecté

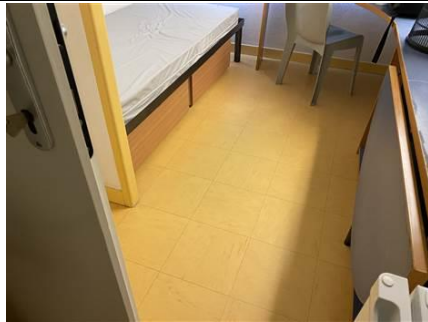
Photo n° PhA461
Localisation : 2ème étage - Logement 217 - Chambre
Ouvrage : Sol
Description : Dalle de sol souple + colle jaune + dalle de sol dure + colle noire
Localisation sur croquis : 461
Amiante : Chrysotile

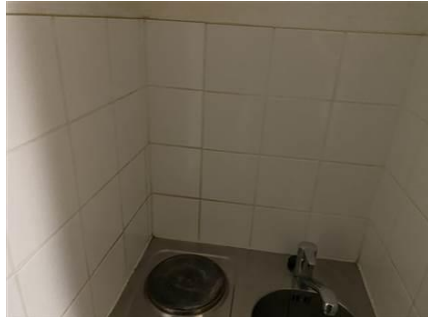
Photo n° PhA462
Localisation : 2ème étage - Logement 217 - Chambre
Ouvrage : Mur
Description : Colle grise de faïence
Localisation sur croquis : 462
Amiante : Non détecté

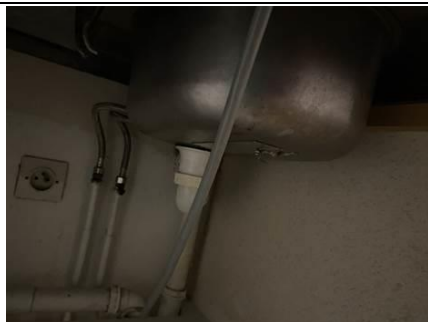
Photo n° PhA463
Localisation : 2ème étage - Logement 217 - Chambre
Ouvrage : Dessous d'évier
Description : Joint de ciment gris
Localisation sur croquis : 463
Amiante : Non détecté

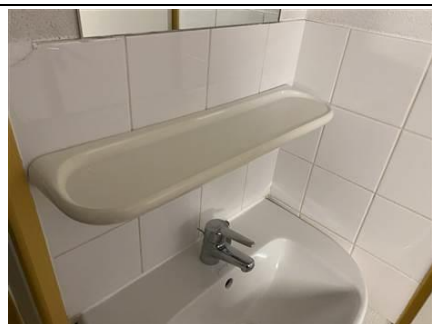
Photo n° PhA464
Localisation : 2ème étage - Logement 217 - Chambre
Ouvrage : Mur
Description : Colle grise de faïence
Localisation sur croquis : 464
Amiante : Non détecté

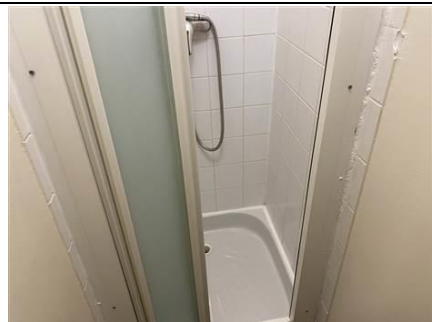
Photo n° PhA465
Localisation : 2ème étage - Logement 217 - Salle de bain
Ouvrage : Mur
Description : Colle grise de faïence
Localisation sur croquis : 465
Amiante : Non détecté

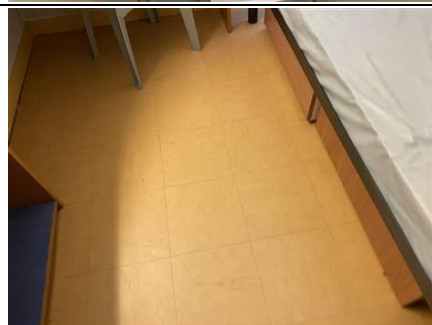
Photo n° PhA466
Localisation : 2ème étage - Logement 220 - Chambre
Ouvrage : Sol
Description : Dalle de sol souple + colle jaune + dalle de sol dure + colle noire
Localisation sur croquis : 466
Amiante : Chrysotile

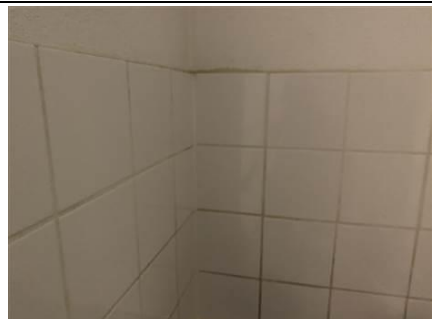
Photo n° PhA467
Localisation : 2ème étage - Logement 220 - Chambre
Ouvrage : Mur
Description : Colle grise de faïence
Localisation sur croquis : 467
Amiante : Non détecté

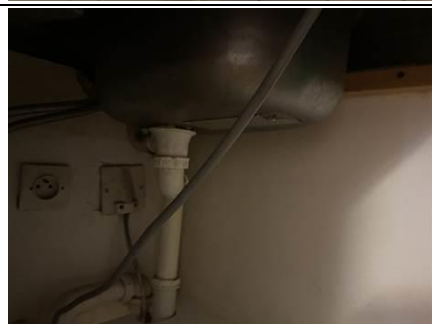
Photo n° PhA468
Localisation : 2ème étage - Logement 220 - Chambre
Ouvrage : Dessous d'évier
Description : Joint souple gris
Localisation sur croquis : 468
Amiante : Non détecté

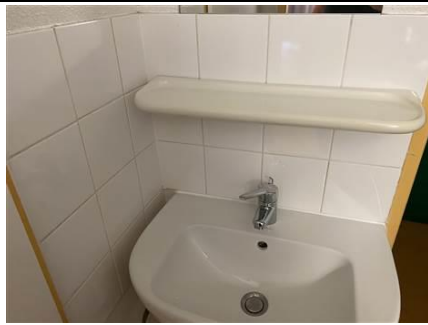
Photo n° PhA469
Localisation : 2ème étage - Logement 220 - Chambre
Ouvrage : Mur
Description : Colle grise de faïence
Localisation sur croquis : 469
Amiante : Non détecté

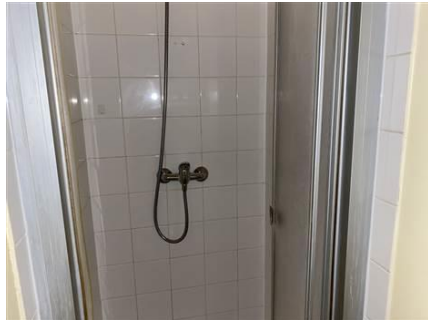
Photo n° PhA470
Localisation : 2ème étage - Logement 220 - Salle de bain
Ouvrage : Mur
Description : Colle grise de faïence
Localisation sur croquis : 470

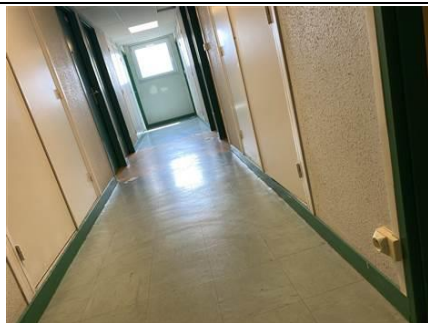
Photo n° PhA471
Localisation : 2ème étage - Dégagement
Ouvrage : Sol
Description : Dalle de sol souple verte + colle jaune + ragréage gris
Localisation sur croquis : 471
Amiante : Non détecté

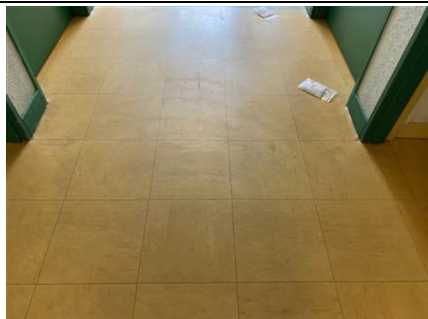
Photo n° PhA472
Localisation : 2ème étage - Dégagement
Ouvrage : Sol
Description : Dalle de sol souple jaune + colle jaune + ragréage gris
Localisation sur croquis : 472
Amiante : Non détecté

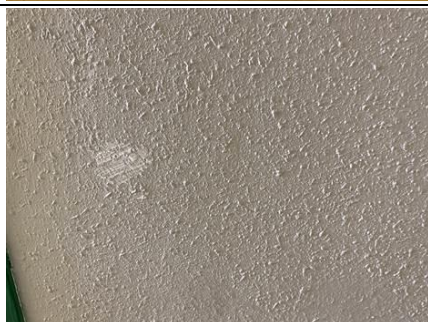
Photo n° PhA473
Localisation : 2ème étage - Dégagement
Ouvrage : Mur porteur
Description : Peinture + enduit blanc + béton gris
Localisation sur croquis : 473
Amiante : Non détecté

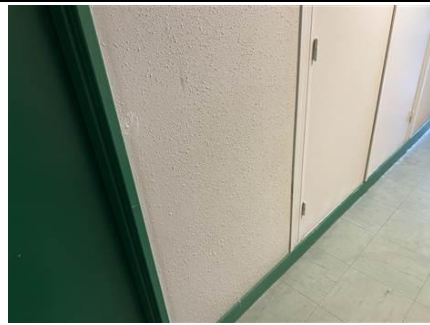
Photo n° PhA474
Localisation : 2ème étage - Dégagement
Ouvrage : Mur de cloison
Description : Peinture + plâtre blanc
Localisation sur croquis : 474
Amiante : Non détecté

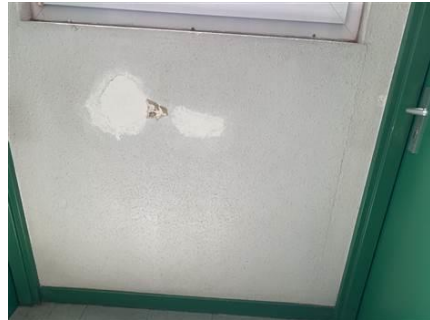
Photo n° PhA475
Localisation : 2ème étage - Dégagement
Ouvrage : Mur de doublage
Description : Peinture + plâtre blanc
Localisation sur croquis : 475
Amiante : Non détecté

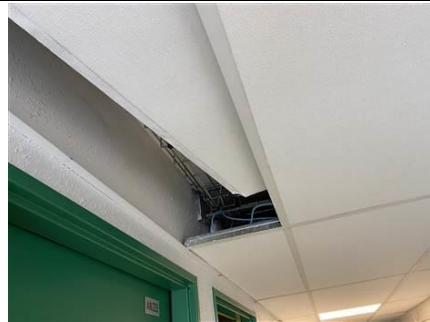
Photo n° PhA476
Localisation : 2ème étage - Dégagement
Ouvrage : Plafond
Description : Dalle de faux plafond
Localisation sur croquis : 476
Amiante : Non détecté

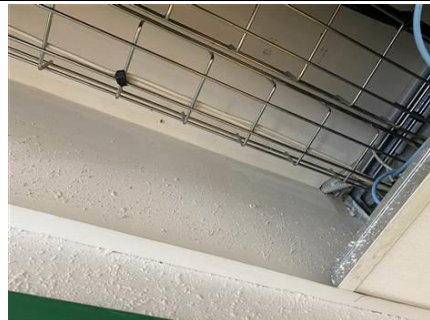
Photo n° PhA477
Localisation : 2ème étage - Dégagement
Ouvrage : Plafond
Description : Peinture + enduit blanc + béton gris
Localisation sur croquis : 477
Amiante : Non détecté

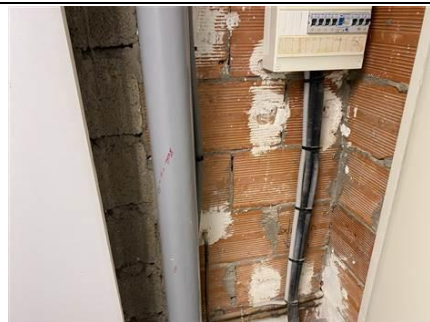
Photo n° PhA478
Localisation : 2ème étage - Dégagement
Ouvrage : Mur
Description : Brique + enduit gris
Localisation sur croquis : 478
Amiante : Non détecté

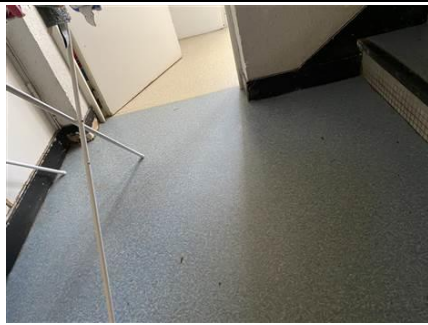
Photo n° PhA479
Localisation : 2ème étage - Escalier 1
Ouvrage : Sol
Description : Revêtement de sol souple + colle jaune + ragréage gris
Localisation sur croquis : 479
Amiante : Non détecté

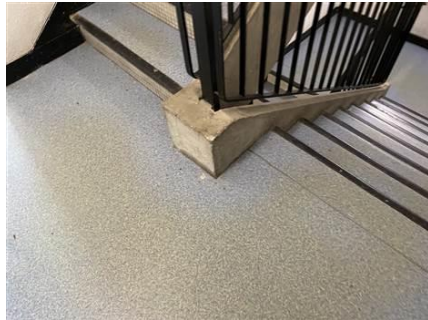
Photo n° PhA480
Localisation : 2ème étage - Escalier 1
Ouvrage : Limon
Description : Béton gris
Localisation sur croquis : 480
Amiante : Non détecté

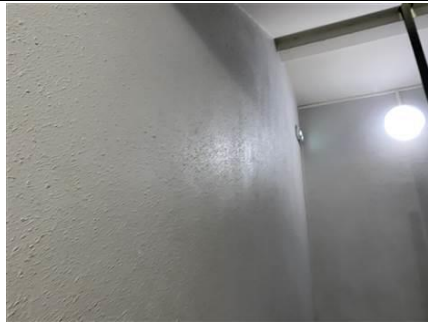
Photo n° PhA481
Localisation : 2ème étage - Escalier 1
Ouvrage : Mur porteur
Description : Peinture + enduit blanc + béton gris
Localisation sur croquis : 481
Amiante : Chrysotile

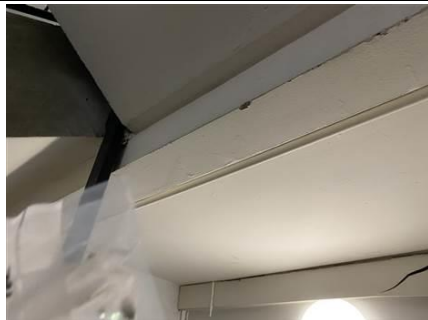
Photo n° PhA482
Localisation : 2ème étage - Escalier 1
Ouvrage : Plafond
Description : Peinture + enduit blanc + béton gris
Localisation sur croquis : 482
Amiante : Chrysotile

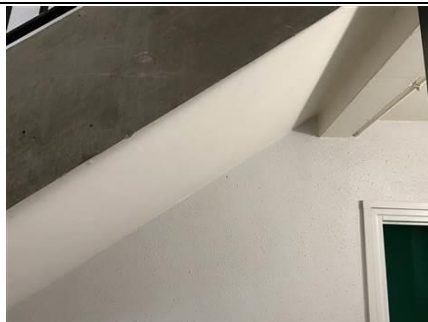
Photo n° PhA483
Localisation : 2ème étage - Escalier 1
Ouvrage : Paillasse
Description : Peinture + enduit blanc + béton gris
Localisation sur croquis : 483
Amiante : Chrysotile

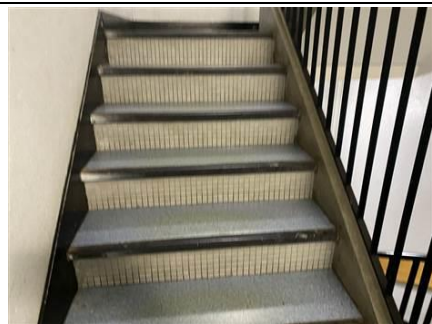
Photo n° PhA484
Localisation : 2ème étage - Escalier 1
Ouvrage : Marche
Description : Revêtement de sol souple + colle jaune + ragréage gris
Localisation sur croquis : 484
Amiante : Non détecté

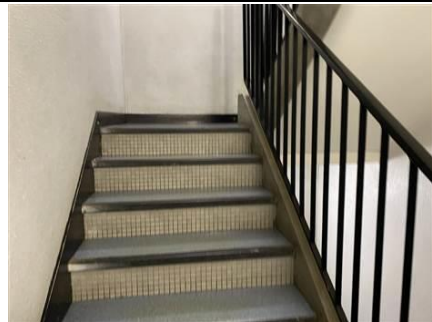
Photo n° PhA485
Localisation : 2ème étage - Escalier 1
Ouvrage : Contremarche
Description : Colle grise de carrelage
Localisation sur croquis : 485
Amiante : Non détecté

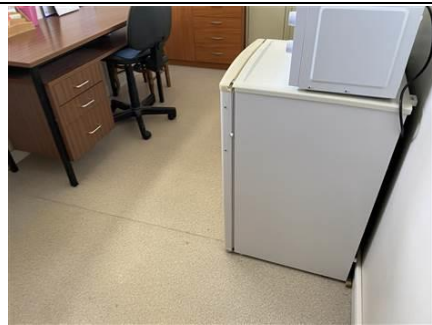
Photo n° PhA486
Localisation : 2ème étage - Local services
Ouvrage : Sol
Description : Revêtement de sol souple + colle jaune + ragréage gris
Localisation sur croquis : 486
Amiante : Non détecté

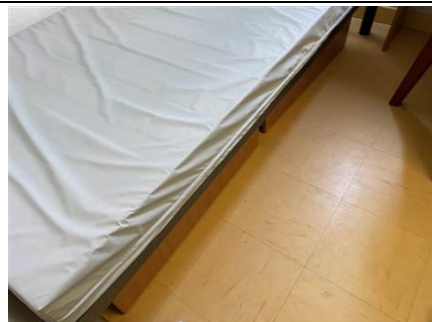
Photo n° PhA487
Localisation : 1er étage - Logement 121 - Chambre
Ouvrage : Sol
Description : Dalle de sol souple + colle jaune + dalle de sol dure + colle noir + ragréage gris
Localisation sur croquis : 487
Amiante : Non détecté

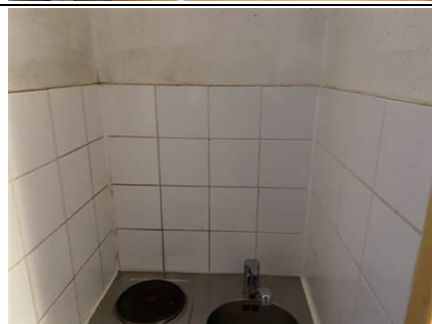
Photo n° PhA488
Localisation : 1er étage - Logement 121 - Chambre
Ouvrage : Mur
Description : Colle grise de faïence
Localisation sur croquis : 488
Amiante : Non détecté

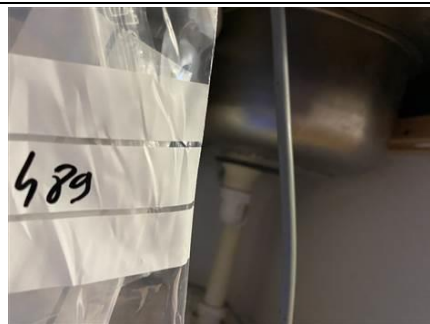
Photo n° PhA489
Localisation : 1er étage - Logement 121 - Chambre
Ouvrage : Dessous d'évier
Description : Joint de souple gris
Localisation sur croquis : 489
Amiante : Non détecté

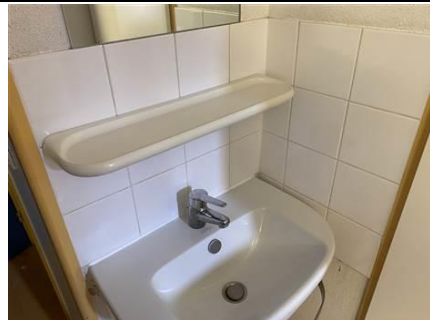
Photo n° PhA490
Localisation : 1er étage - Logement 121 - Chambre
Ouvrage : Mur
Description : Colle grise de faïence
Localisation sur croquis : 490
Amiante : Non détecté

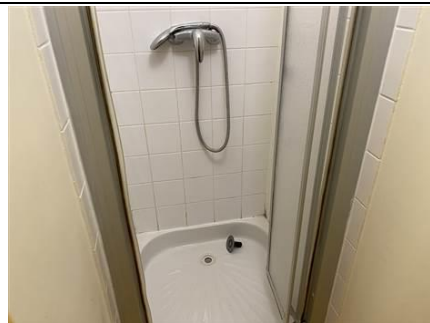
Photo n° PhA491
Localisation : 1er étage - Logement 121 - Salle de bain
Ouvrage : Mur
Description : Colle grise de faïence
Localisation sur croquis : 491
Amiante : Non détecté

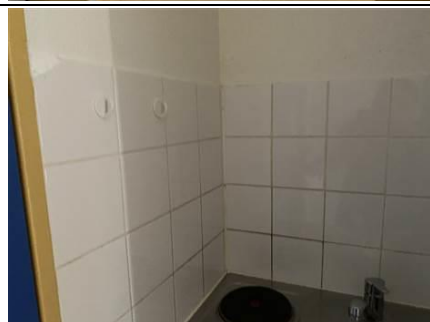
Photo n° PhA493
Localisation : 1er étage - Logement 123 - Chambre
Ouvrage : Mur
Description : Colle grise de faïence
Localisation sur croquis : 493
Amiante : Non détecté

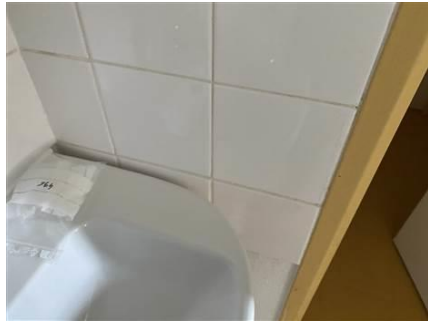
Photo n° PhA495
Localisation : 1er étage - Logement 123 - Chambre
Ouvrage : Mur
Description : Colle grise de faïence
Localisation sur croquis : 495
Amiante : Non détecté

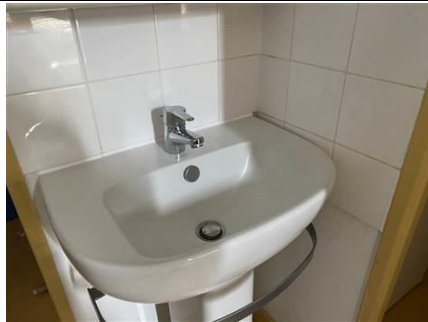
Photo n° PhA496
Localisation : 1er étage - Logement 123 - Salle de bain
Ouvrage : Mur
Description : Colle grise de faïence
Localisation sur croquis : 496
Amiante : Non détecté

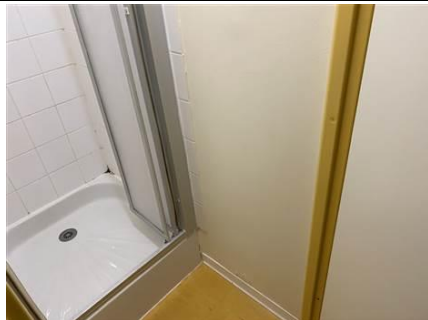
Photo n° PhA497
Localisation : 1er étage - Logement 126 - Chambre
Ouvrage : Sol
Description : Dalle de sol souple + colle jaune + dalle de sol dure + colle noire + ragréage gris
Localisation sur croquis : 497
Amiante : Chrysotile

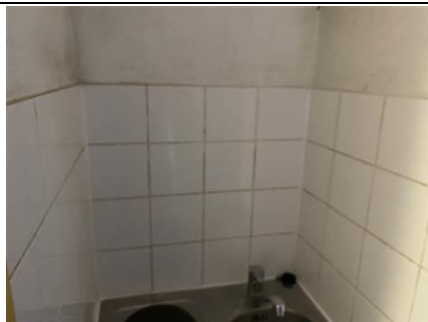
Photo n° PhA498
Localisation : 1er étage - Logement 126 - Chambre
Ouvrage : Mur
Description : Colle grise de faïence
Localisation sur croquis : 498
Amiante : Non détecté

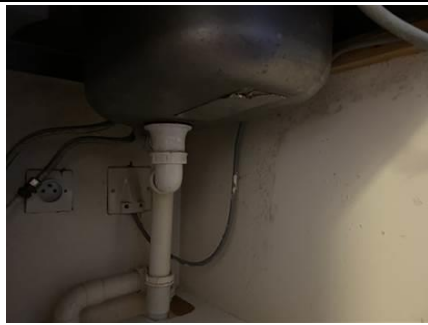
Photo n° PhA499
Localisation : 1er étage - Logement 126 - Chambre
Ouvrage : Dessous d'évier
Description : Joint souple gris
Localisation sur croquis : 499
Amiante : Non détecté

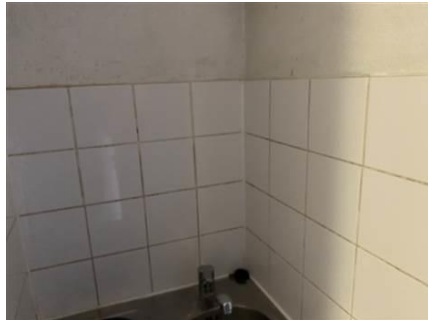
Photo n° PhA500
Localisation : 1er étage - Logement 126 - Chambre
Ouvrage : Mur
Description : Colle grise de faïence
Localisation sur croquis : 500
Amiante : Non détecté

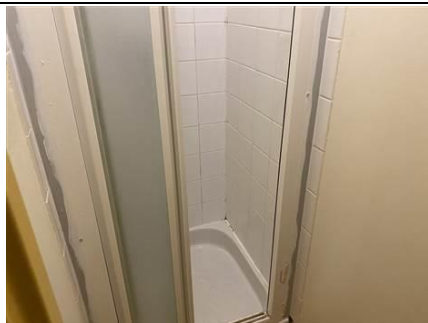
Photo n° PhA501
Localisation : 1er étage - Logement 126 - Salle de bain
Ouvrage : Mur
Description : Colle grise de faïence
Localisation sur croquis : 501
Amiante : Non détecté

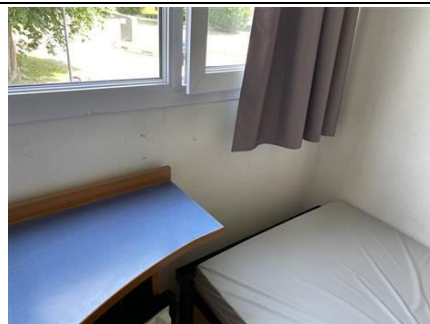
Photo n° PhA504
Localisation : 1er étage - Logement 128 - Chambre
Ouvrage : Mur de cloison
Description : Peinture + plâtre blanc
Localisation sur croquis : 504
Amiante : Non détecté

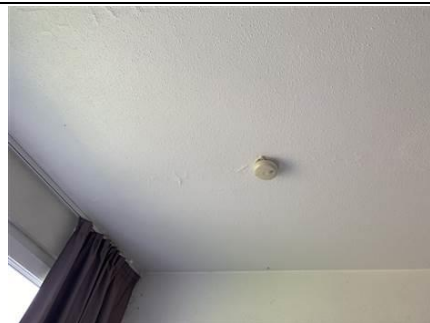
Photo n° PhA506
Localisation : 1er étage - Logement 128 - Chambre
Ouvrage : Mur porteur
Description : Peinture + enduit blanc + béton gris
Localisation sur croquis : 506
Amiante : Non détecté

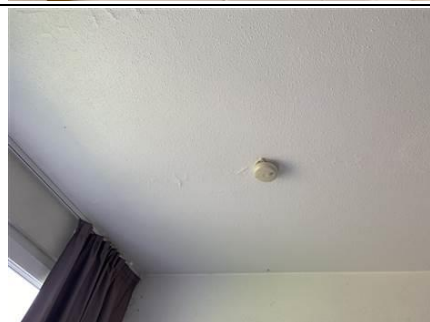
Photo n° PhA507
Localisation : 1er étage - Logement 128 - Chambre
Ouvrage : Plafond
Description : Peinture + enduit blanc + béton gris
Localisation sur croquis : 507
Amiante : Non détecté

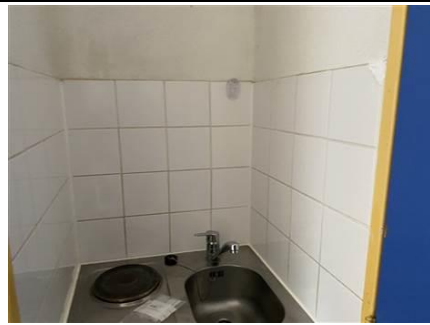
Photo n° PhA508
Localisation : 1er étage - Logement 128 - Chambre
Ouvrage : Mur
Description : Colle grise de faïence
Localisation sur croquis : 508
Amiante : Non détecté

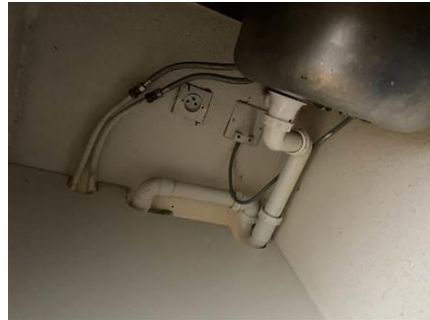
Photo n° PhA509
Localisation : 1er étage - Logement 128 - Chambre
Ouvrage : Dessous d'évier
Description : Joint souple gris
Localisation sur croquis : 509
Amiante : Non détecté

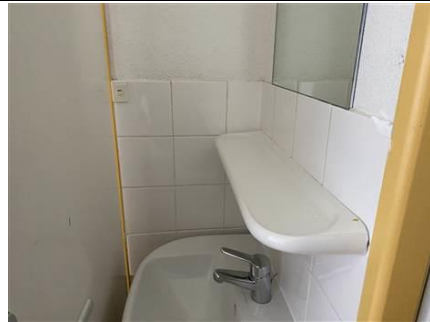
Photo n° PhA510
Localisation : 1er étage - Logement 128 - Chambre
Ouvrage : Mur
Description : Colle grise de faïence
Localisation sur croquis : 510
Amiante : Non détecté

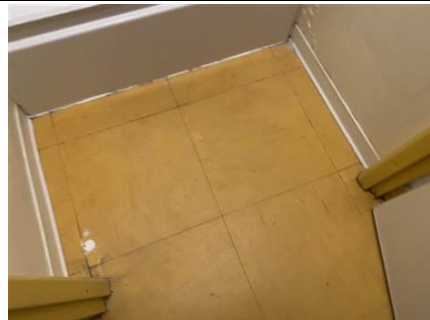
Photo n° PhA511
Localisation : 1er étage - Logement 128 - Salle de bain
Ouvrage : Sol
Description : Dalle de sol souple + colle jaune + dalle de sol dure + colle noire + ragéage gris
Localisation sur croquis : 511
Amiante : Chrysotile

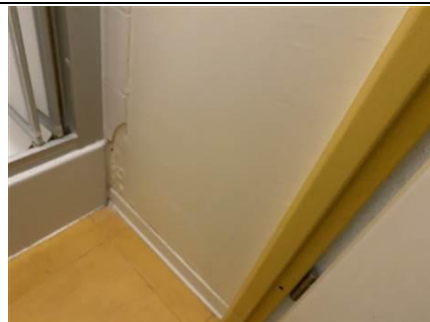
Photo n° PhA512
Localisation : 1er étage - Logement 128 - Salle de bain
Ouvrage : Mur de cloison
Description : Peinture + plâtre blanc
Localisation sur croquis : 512
Amiante : Non détecté

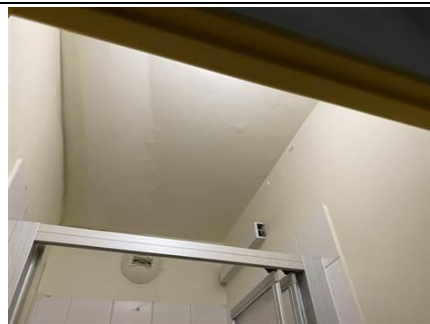
Photo n° PhA513
Localisation : 1er étage - Logement 128 - Salle de bain
Ouvrage : Plafond
Description : Peinture + enduit blanc + béton gris
Localisation sur croquis : 513
Amiante : Non détecté

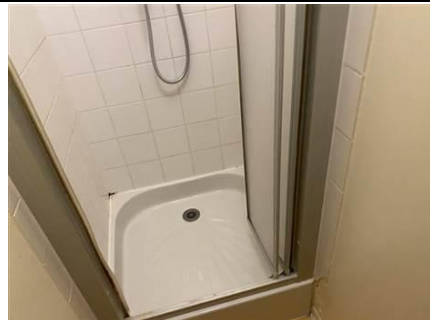
Photo n° PhA514
Localisation : 1er étage - Logement 128 - Salle de bain
Ouvrage : Mur
Description : Colle grise de faïence
Localisation sur croquis : 514
Amiante : Non détecté

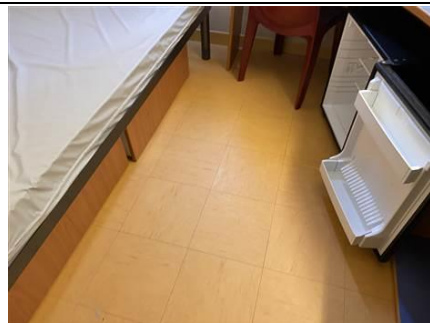
Photo n° PhA515
Localisation : 1er étage - Logement 129 - Chambre
Ouvrage : Sol
Description : Dalle de sol souple + colle jaune + dalle de sol dure + colle noire + ragréage gris
Localisation sur croquis : 515
Amiante : Chrysotile

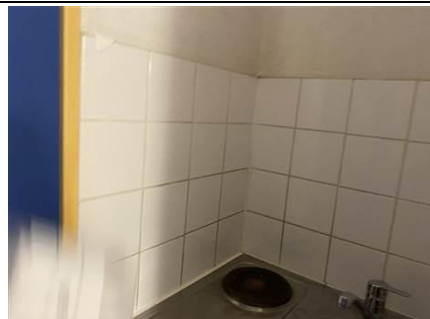
Photo n° PhA516
Localisation : 1er étage - Logement 129 - Chambre
Ouvrage : Mur
Description : Colle grise de faïence
Localisation sur croquis : 516
Amiante : Non détecté

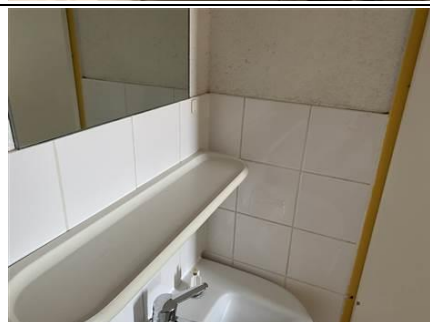
Photo n° PhA517
Localisation : 1er étage - Logement 129 - Chambre
Ouvrage : Dessous d'évier
Description : Joint souple gris
Localisation sur croquis : 517
Amiante : Non détecté

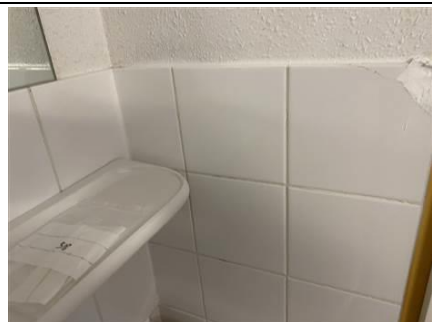
Photo n° PhA518
Localisation : 1er étage - Logement 129 - Chambre
Ouvrage : Mur
Description : Colle grise de faïence
Localisation sur croquis : 518
Amiante : Non détecté

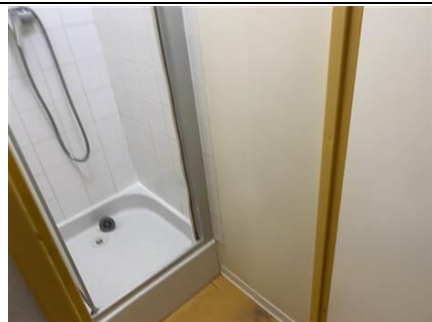
Photo n° PhA519
Localisation : 1er étage - Logement 129 - Salle de bain
Ouvrage : Mur
Description : Colle grise de faïence
Localisation sur croquis : 519
Amiante : Non détecté

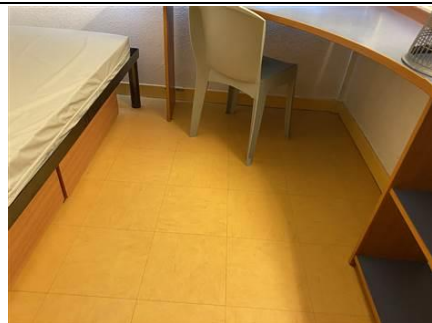
Photo n° PhA520
Localisation : 1er étage - Logement 131 - Chambre
Ouvrage : Sol
Description : Dalle de sol souple + colle jaune + dalle de sol dure + colle noire + ragréage gris
Localisation sur croquis : 520
Amiante : Chrysotile

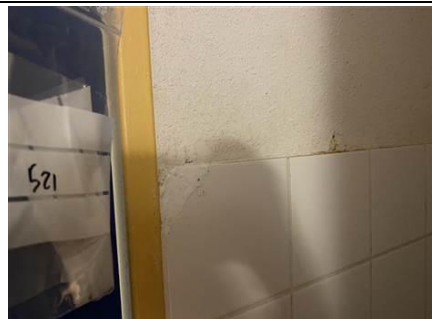
Photo n° PhA521
Localisation : 1er étage - Logement 131 - Chambre
Ouvrage : Mur
Description : Colle grise de faïence
Localisation sur croquis : 521
Amiante : Non détecté

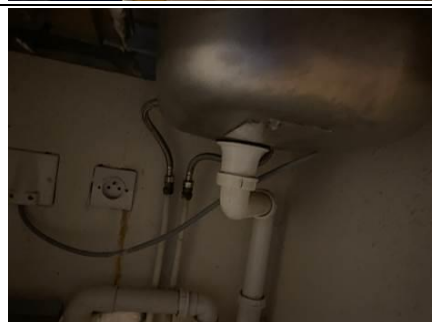
Photo n° PhA522
Localisation : 1er étage - Logement 131 - Chambre
Ouvrage : Dessous d'évier
Description : Joint souple gris
Localisation sur croquis : 522
Amiante : Non détecté

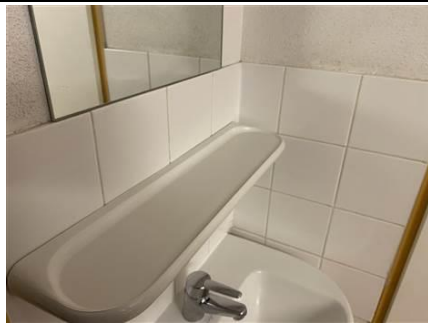
Photo n° PhA523
Localisation : 1er étage - Logement 131 - Chambre
Ouvrage : Mur
Description : Colle grise de faïence
Localisation sur croquis : 523
Amiante : Non détecté

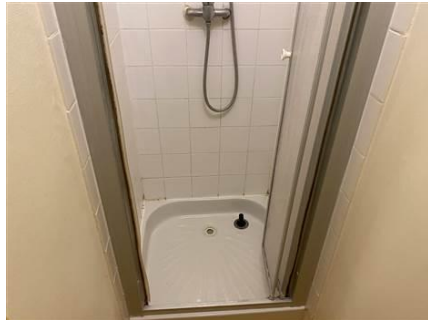
Photo n° PhA524
Localisation : 1er étage - Logement 131 - Salle de bain
Ouvrage : Mur
Description : Colle grise de faïence
Localisation sur croquis : 524
Amiante : Non détecté

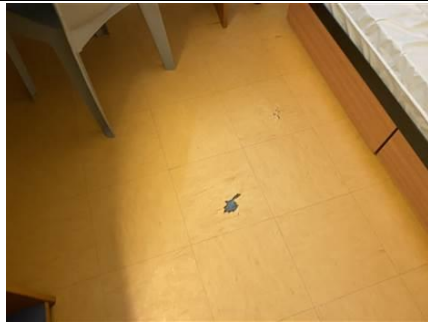
Photo n° PhA525
Localisation : 1er étage - Logement 134 - Chambre
Ouvrage : Sol
Description : Dalle de sol souple + colle jaune + dalle de sol dure + colle noire
Localisation sur croquis : 525
Amiante : Chrysotile

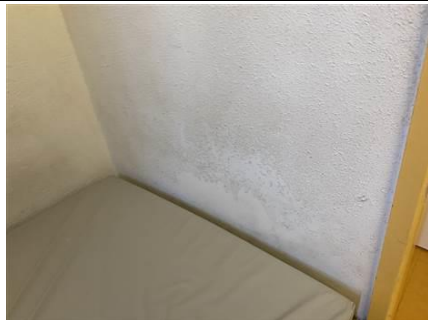
Photo n° PhA526
Localisation : 1er étage - Logement 134 - Chambre
Ouvrage : Mur de cloison
Description : Peinture + plâtre blanc
Localisation sur croquis : 526
Amiante : Non détecté

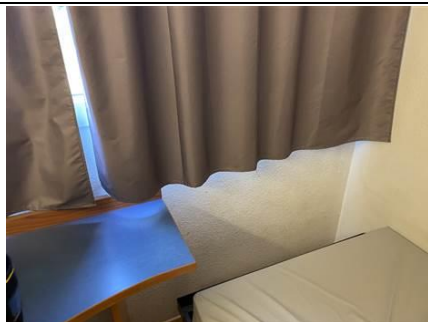
Photo n° PhA527
Localisation : 1er étage - Logement 134 - Chambre
Ouvrage : Mur de doublage
Description : Peinture + plâtre blanc
Localisation sur croquis : 527
Amiante : Non détecté

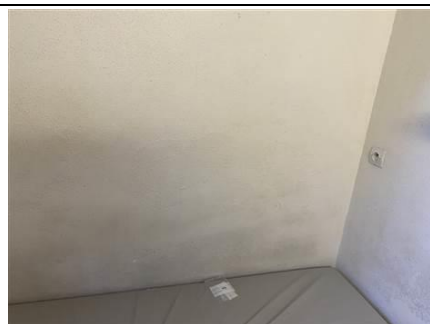
Photo n° PhA528
Localisation : 1er étage - Logement 134 - Chambre
Ouvrage : Mur porteur
Description : Peinture + enduit blanc + béton gris
Localisation sur croquis : 528
Amiante : Non détecté

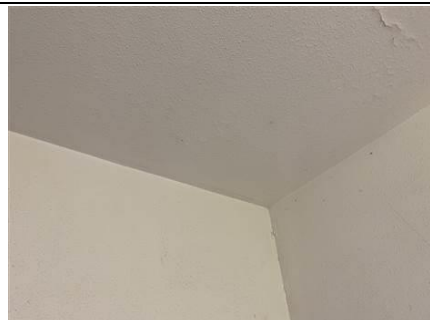
Photo n° PhA529
Localisation : 1er étage - Logement 134 - Chambre
Ouvrage : Plafond
Description : Peinture + enduit blanc + béton gris
Localisation sur croquis : 529
Amiante : Non détecté

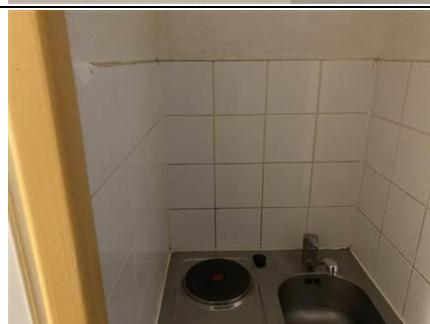
Photo n° PhA530
Localisation : 1er étage - Logement 134 - Chambre
Ouvrage : Mur
Description : Colle grise de faïence
Localisation sur croquis : 530
Amiante : Non détecté

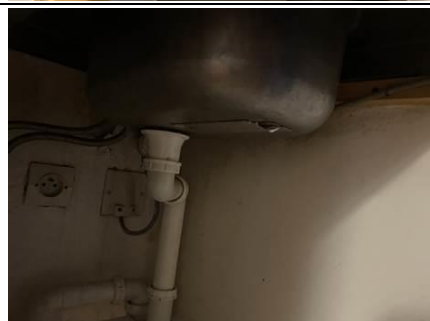
Photo n° PhA531
Localisation : 1er étage - Logement 134 - Chambre
Ouvrage : Dessous d'évier
Description : Joint souple gris
Localisation sur croquis : 531
Amiante : Non détecté

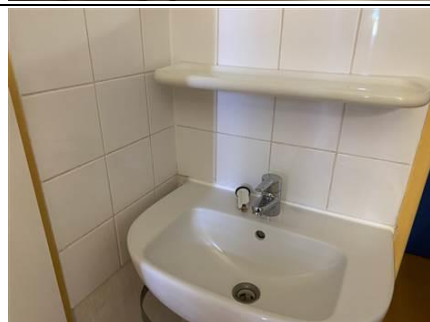
Photo n° PhA532
Localisation : 1er étage - Logement 134 - Chambre
Ouvrage : Mur
Description : Colle grise de faïence
Localisation sur croquis : 532
Amiante : Non détecté

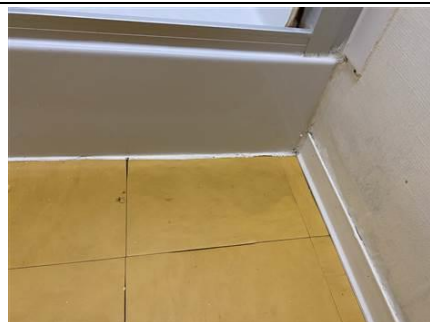
**Photo n° PhA533**

Localisation : 1er étage - Logement 134 - Salle de bain

Ouvrage : Sol

Description : Dalle de sol souple + colle jaune + ragréage gris+ dalle de sol dure + colle noire

Amiante : Chrysotile

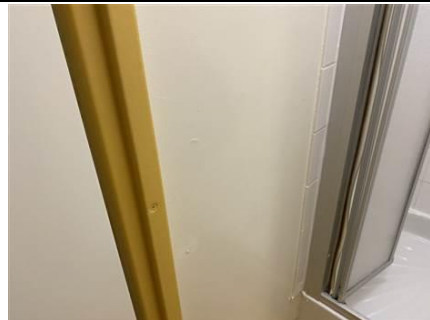
**Photo n° PhA534**

Localisation : 1er étage - Logement 134 - Salle de bain

Ouvrage : Mur de cloison

Amiante : Non détecté

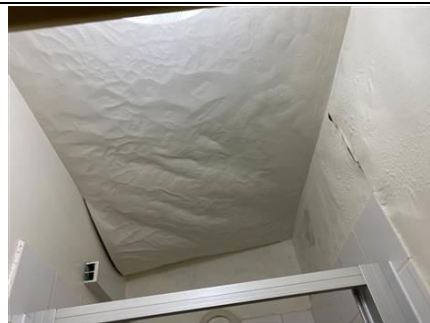
**Photo n° PhA535**

Localisation : 1er étage - Logement 134 - Salle de bain

Amiante : Non détecté

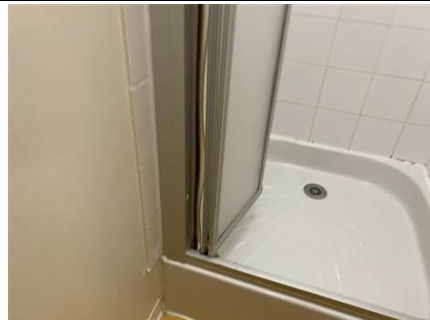
**Photo n° PhA536**

Localisation : 1er étage - Logement 134 - Salle de bain

Amiante : Non détecté

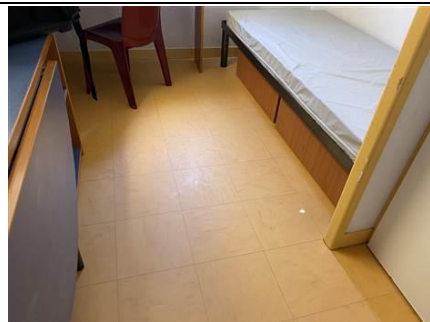
**Photo n° PhA537**

Localisation : 1er étage - Logement 136 - Chambre

Amiante : Chrysotile

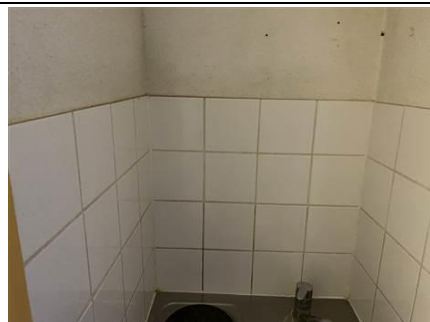
Photo n° PhA538
Localisation : 1er étage - Logement 136 - Chambre
Ouvrage : Mur
Description : Colle grise de faïence
Localisation sur croquis : 538
Amiante : Non détecté

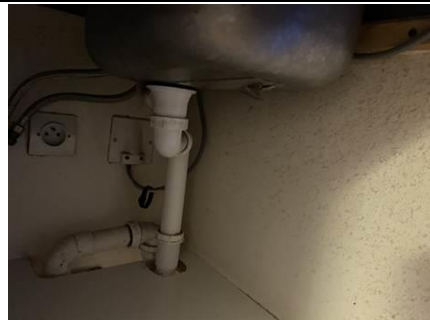
Photo n° PhA539
Localisation : 1er étage - Logement 136 - Chambre
Ouvrage : Dessous d'évier
Description : Joint souple gris
Localisation sur croquis : 539
Amiante : Non détecté

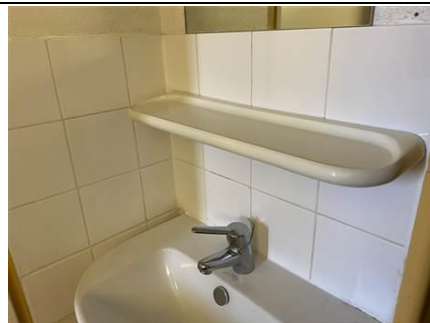
Photo n° PhA540
Localisation : 1er étage - Logement 136 - Chambre
Ouvrage : Mur
Description : Colle grise de faïence
Localisation sur croquis : 540
Amiante : Non détecté

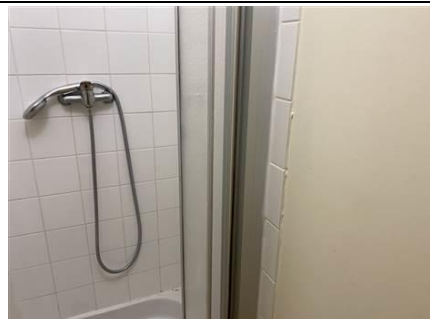
Photo n° PhA541
Localisation : 1er étage - Logement 136 - Salle de bain
Ouvrage : Mur
Description : Colle grise de faïence
Localisation sur croquis : 541
Amiante : Non détecté

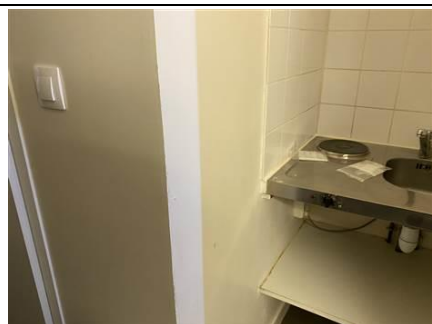
Photo n° PhA543
Localisation : 1er étage - Logement 101 - Chambre
Ouvrage : Mur de cloison
Description : Peinture + plâtre blanc
Localisation sur croquis : 543
Amiante : Non détecté

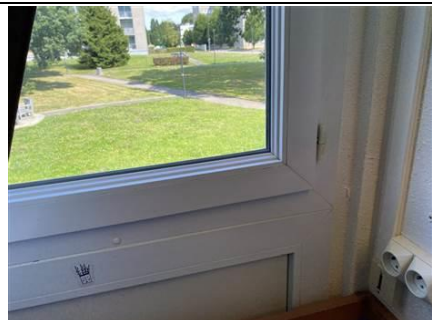
Photo n° PhA544
Localisation : 1er étage - Logement 101 - Chambre
Ouvrage : Mur de doublage
Description : Peinture + plâtre blanc
Localisation sur croquis : 544
Amiante : Non détecté

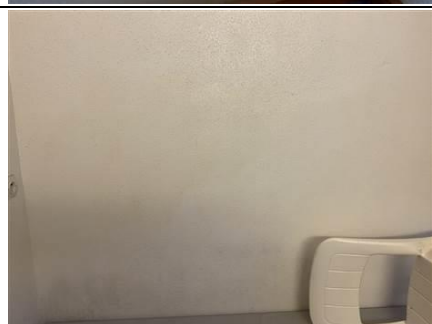
Photo n° PhA545
Localisation : 1er étage - Logement 101 - Chambre
Ouvrage : Mur porteur
Description : Peinture + enduit blanc + béton gris
Localisation sur croquis : 545
Amiante : Non détecté

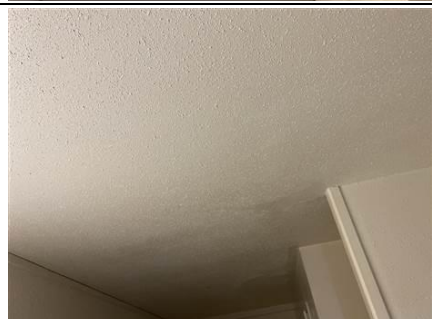
Photo n° PhA546
Localisation : 1er étage - Logement 101 - Chambre
Ouvrage : Plafond
Description : Peinture + enduit blanc + béton gris
Localisation sur croquis : 546
Amiante : Non détecté

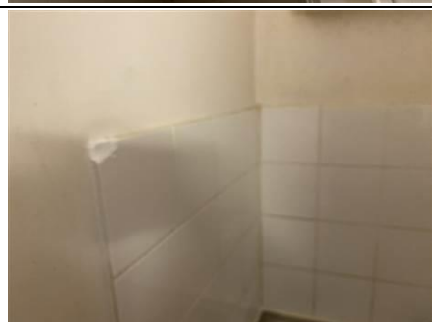
Photo n° PhA547
Localisation : 1er étage - Logement 101 - Chambre
Ouvrage : Mur
Description : Colle grise de faïence
Localisation sur croquis : 547
Amiante : Non détecté

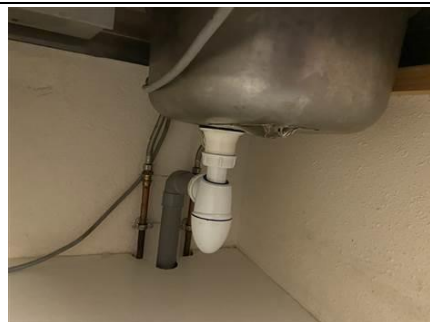
Photo n° PhA548
Localisation : 1er étage - Logement 101 - Chambre
Ouvrage : Dessous d'évier
Description : Joint souple gris
Localisation sur croquis : 548
Amiante : Non détecté

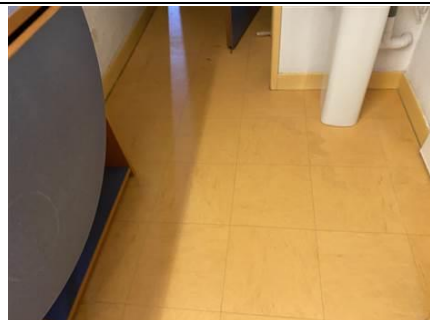
Photo n° PhA549
Localisation : 1er étage - Logement 103 - Chambre
Ouvrage : Sol
Description : Dalle de sol souple + colle jaune + dalle de sol dure + colle noire + ragréage gris
Localisation sur croquis : 549
Amiante : Chrysotile

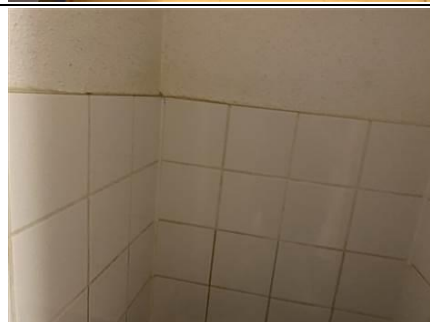
Photo n° PhA550
Localisation : 1er étage - Logement 103 - Chambre
Ouvrage : Mur
Description : Colle grise de faïence
Localisation sur croquis : 550
Amiante : Non détecté

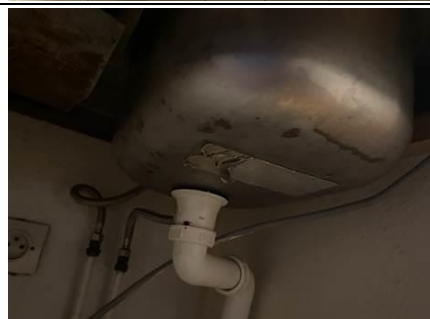
Photo n° PhA551
Localisation : 1er étage - Logement 103 - Chambre
Ouvrage : Dessous d'évier
Description : Joint souple gris
Localisation sur croquis : 551
Amiante : Non détecté

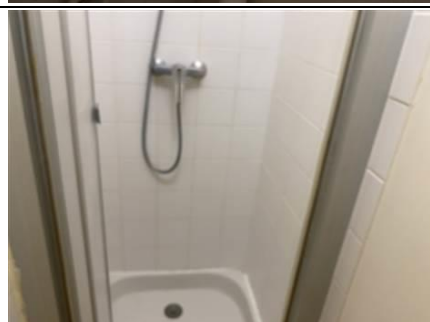
Photo n° PhA552
Localisation : 1er étage - Logement 103 - Chambre
Ouvrage : Mur
Description : Colle grise de faïence
Localisation sur croquis : 552
Amiante : Non détecté

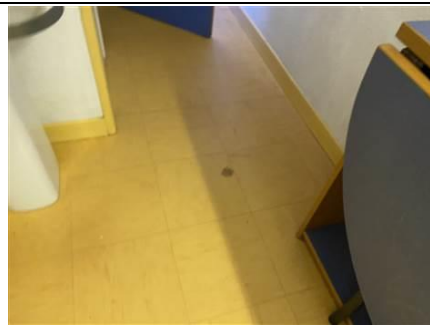
Photo n° PhA554
Localisation : 1er étage - Logement 106 - Chambre
Ouvrage : Sol
Description : Dalle e sol souple + colle jaune + dalle de sol dure + colle noire + ragréage gris
Localisation sur croquis : 554
Amiante : Chrysotile

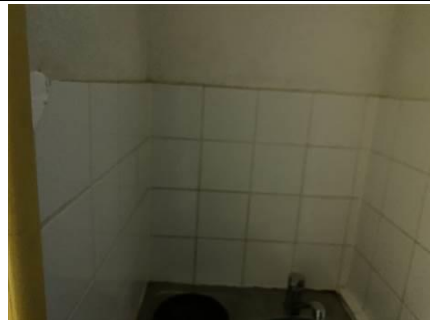
Photo n° PhA555
Localisation : 1er étage - Logement 106 - Chambre
Ouvrage : Mur
Description : Colle grise de faïence
Localisation sur croquis : 555
Amiante : Non détecté

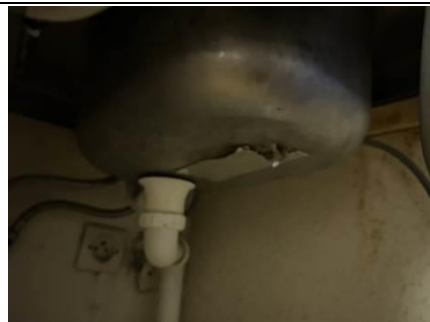
Photo n° PhA556
Localisation : 1er étage - Logement 106 - Chambre
Ouvrage : Dessous d'évier
Description : Joint souple gris
Localisation sur croquis : 556
Amiante : Non détecté

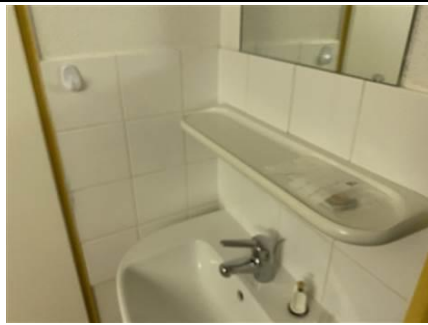
Photo n° PhA557
Localisation : 1er étage - Logement 106 - Chambre
Ouvrage : Mur
Description : Colle grise de faïence
Localisation sur croquis : 557
Amiante : Non détecté

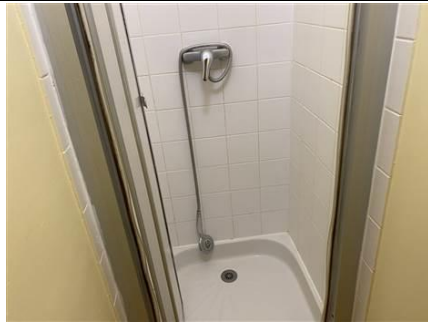
Photo n° PhA558
Localisation : 1er étage - Logement 106 - Salle de bain
Ouvrage : Mur
Description : Colle grise de faïence
Localisation sur croquis : 558
Amiante : Non détecté

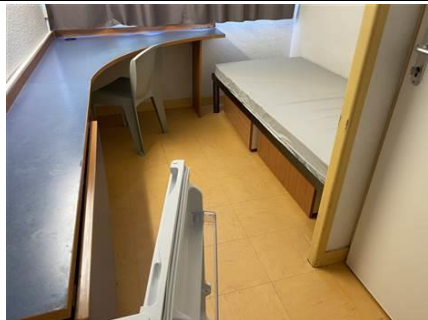
Photo n° PhA559
Localisation : 1er étage - Logement 108 - Chambre
Ouvrage : Sol
Description : Dalle de sol souple + colle jaune + dalle de sol dure + colle noire + ragréage gris
Localisation sur croquis : 559
Amiante : Chrysotile

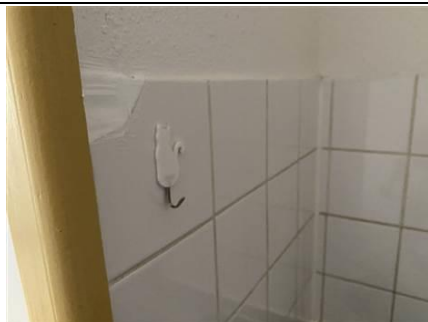
Photo n° PhA560
Localisation : 1er étage - Logement 108 - Chambre
Ouvrage : Mur
Description : Colle grise de faïence
Localisation sur croquis : 560
Amiante : Non détecté

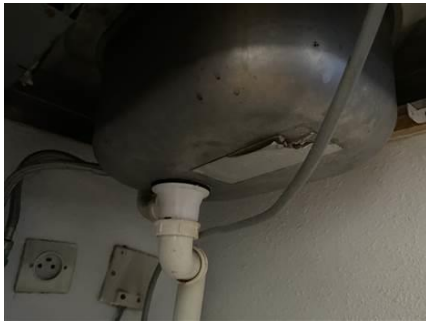
Photo n° PhA561
Localisation : 1er étage - Logement 108 - Chambre
Ouvrage : Dessous d'évier
Description : Joint souple gris
Localisation sur croquis : 561
Amiante : Non détecté

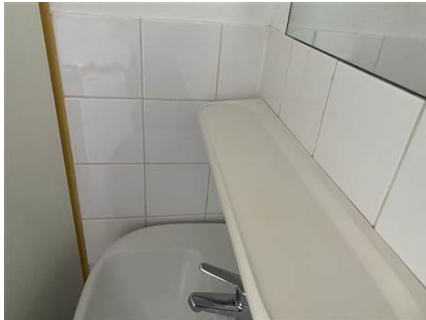
Photo n° PhA562
Localisation : 1er étage - Logement 108 - Chambre
Ouvrage : Mur
Description : Colle grise de faïence
Localisation sur croquis : 562
Amiante : Non détecté

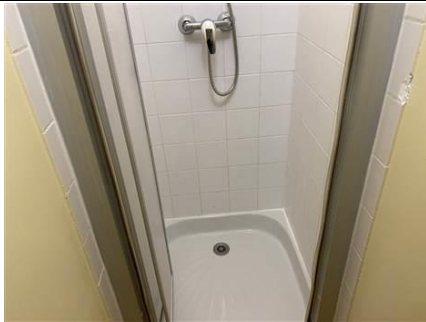
Photo n° PhA563
Localisation : 1er étage - Logement 108 - Salle de bain
Ouvrage : Mur
Description : Colle grise de faïence
Localisation sur croquis : 563
Amiante : Non détecté

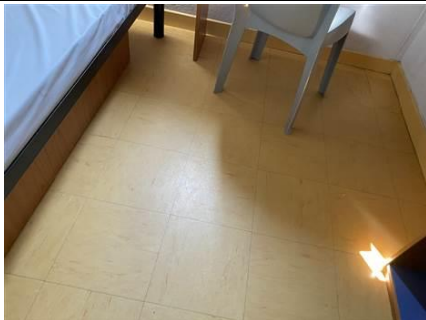
Photo n° PhA564
Localisation : 1er étage - Logement 109 - Chambre
Ouvrage : Sol
Description : Dalle de sol souple + colle jaune + dalle de sol dure + colle noire + ragréage gris
Localisation sur croquis : 564
Amiante : Chrysotile

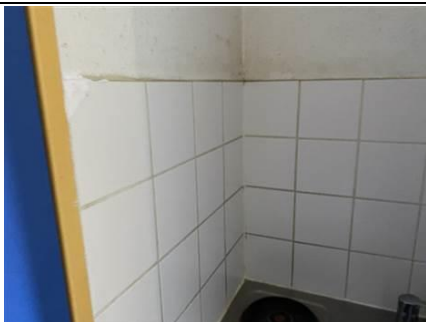
Photo n° PhA565
Localisation : 1er étage - Logement 109 - Chambre
Ouvrage : Mur
Description : Colle grise de faïence
Localisation sur croquis : 565
Amiante : Non détecté

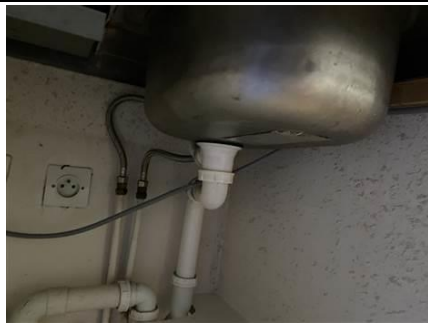
Photo n° PhA566
Localisation : 1er étage - Logement 109 - Chambre
Ouvrage : Dessous d'évier
Description : Joint souple gris
Localisation sur croquis : 566
Amiante : Non détecté

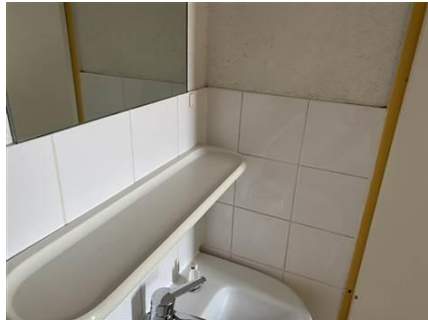
Photo n° PhA567
Localisation : 1er étage - Logement 109 - Chambre
Ouvrage : Mur
Description : Colle grise de faïence
Localisation sur croquis : 567
Amiante : Non détecté

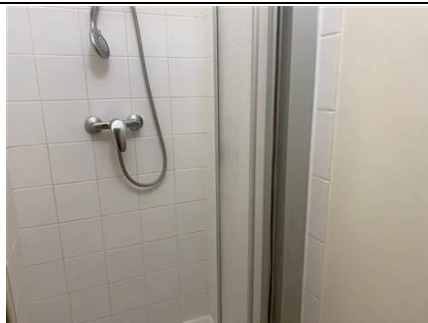
Photo n° PhA568
Localisation : 1er étage - Logement 109 - Salle de bain
Ouvrage : Mur
Description : Colle grise de faïence
Localisation sur croquis : 568
Amiante : Non détecté

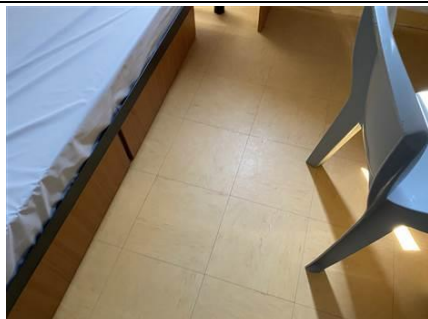
Photo n° PhA569
Localisation : 1er étage - Logement 111 - Chambre
Ouvrage : Sol
Description : Dalle de sol souple + colle jaune + ragréage gris+ dalle de sol dure + colle noire
Localisation sur croquis : 569
Amiante : Chrysotile

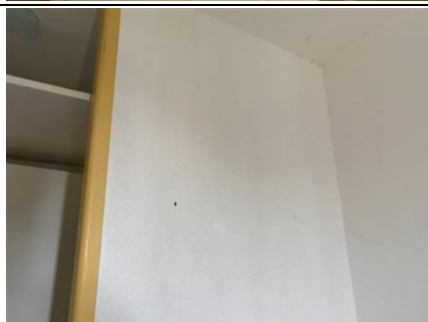
Photo n° PhA570
Localisation : 1er étage - Logement 111 - Chambre
Ouvrage : Mur de cloison
Description : Peinture + plâtre blanc
Localisation sur croquis : 570
Amiante : Non détecté

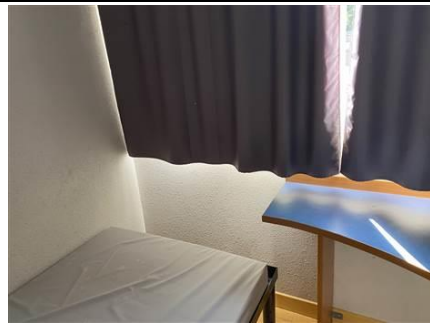
Photo n° PhA571
Localisation : 1er étage - Logement 111 - Chambre
Ouvrage : Mur de doublage
Description : Peinture + plâtre blanc
Localisation sur croquis : 571
Amiante : Non détecté

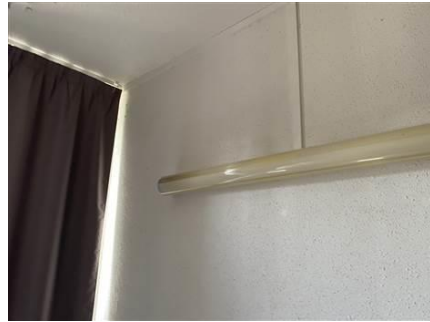
Photo n° PhA572
Localisation : 1er étage - Logement 111 - Chambre
Ouvrage : Mur porteur
Description : Peinture + enduit blanc + béton gris
Localisation sur croquis : 572
Amiante : Non détecté

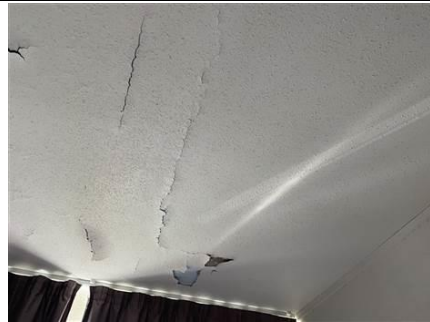
Photo n° PhA573
Localisation : 1er étage - Logement 111 - Chambre
Ouvrage : Plafond
Description : Peinture + enduit blanc + béton gris
Localisation sur croquis : 573
Amiante : Non détecté

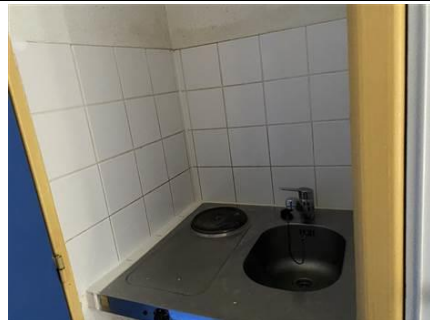
Photo n° PhA574
Localisation : 1er étage - Logement 111 - Chambre
Ouvrage : Mur
Description : Colle grise de faïence
Localisation sur croquis : 574
Amiante : Non détecté

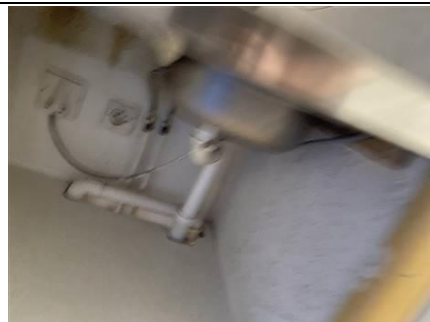
Photo n° PhA575
Localisation : 1er étage - Logement 111 - Chambre
Ouvrage : Dessous d'évier
Description : Joint souple gris
Localisation sur croquis : 575
Amiante : Non détecté

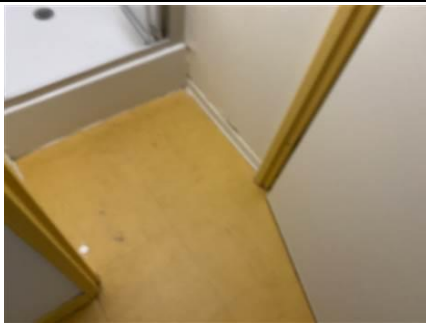
Photo n° PhA576

Localisation : 1er étage - Logement 111 - Salle de bain

Ouvrage : Sol

Description : Dalle de sol souple + colle jaune + ragréage gris + dalle de sol dure + colle noire

Amiante : Chrysotile

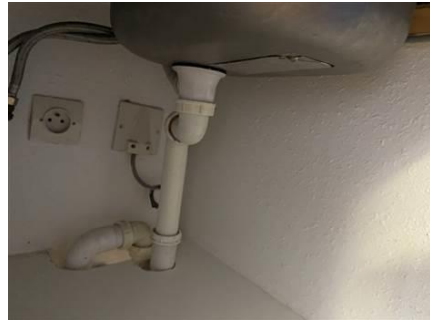
Photo n° PhA582
Localisation : 1er étage - Logement 114 - Chambre
Ouvrage : Dessous d'évier
Description : Joint souple gris
Localisation sur croquis : 582
Amiante : Non détecté

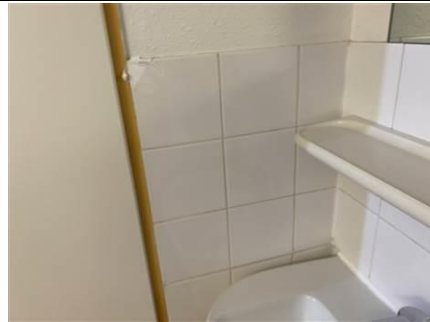
Photo n° PhA583
Localisation : 1er étage - Logement 114 - Chambre
Ouvrage : Mur
Description : Colle grise de faïence
Localisation sur croquis : 583
Amiante : Non détecté

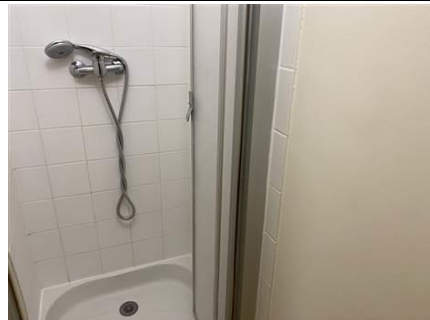
Photo n° PhA584
Localisation : 1er étage - Logement 114 - Salle de bain
Ouvrage : Mur
Description : Colle grise de faïence
Localisation sur croquis : 584
Amiante : Non détecté

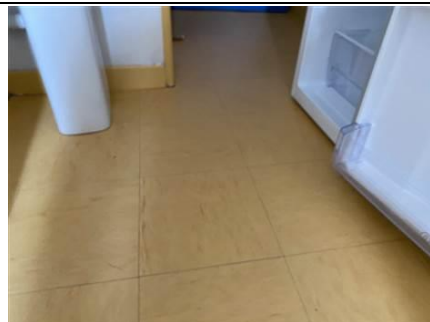
Photo n° PhA585
Localisation : 1er étage - Logement 116 - Chambre
Ouvrage : Sol
Description : Dalle de sol souple + colle jaune + dalle de sol dure + colle noire + ragréage gris
Localisation sur croquis : 585
Amiante : Non détecté

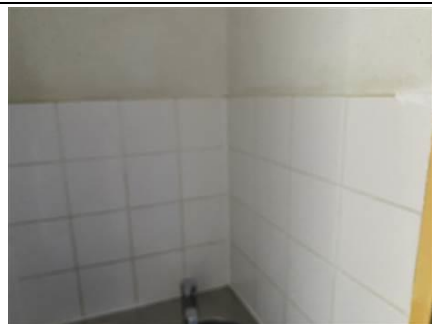
Photo n° PhA586
Localisation : 1er étage - Logement 116 - Chambre
Ouvrage : Mur
Description : Colle grise de faïence
Localisation sur croquis : 586
Amiante : Non détecté

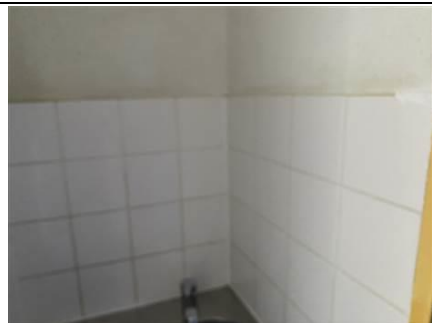
Photo n° PhA587
Localisation : 1er étage - Logement 116 - Chambre
Ouvrage : Dessous d'évier
Description : Joint souple gris
Localisation sur croquis : 587
Amiante : Non détecté
