Rapport de mission de repérage des matériaux et produits contenant de l'amiante avant réalisation de travaux

Numéro de dossier : 24-CROUS-2
Date du repérage : 30/07/2024

Adresse	Rue : IMMEUBLE JEHAN ANGO RESIDENCE PANORAMA BOULEVARD SIEGFRIED Code postal, ville : 76130 MONT-SAINT-AIGNAN
Périmètre de repérage :	<p><u>Description des travaux</u> : Réhabilitation du bâtiment <u>Supports diagnostiqués</u> : Suivant stratégie donnée par le donneur d'ordre</p> <p style="text-align: center;"><u>EXTERIEUR</u></p> <p>Toit terrasse : Sol, isolation, acrotère, accélérateur, souche cheminée, conduit, skydome Bâtiment : Sous bassement, appui de fenêtre, muret, pignon, façade, mur, hall d'entrée</p> <p style="text-align: center;"><u>4^{ème} ETAGE</u></p> <p>Logement 421 : <u>Chambre</u> : Sol murs, plafond, dessous d'évier, faïence <u>Salle de bain</u> : Sol, murs, plafond, faïence Logement 422 <u>Chambre</u> : Sol, faïence Logement 423 <u>Chambre</u> : Sol, faïence Logement 424 <u>Chambre</u> : Sol, faïence <u>Salle de bain</u> : Faïence Logement 425 <u>Chambre</u> : Sol murs, plafond, dessous d'évier, faïence <u>Salle de bain</u> : Sol, murs Logement 426 <u>Chambre</u> : Sol, faïence Logemen

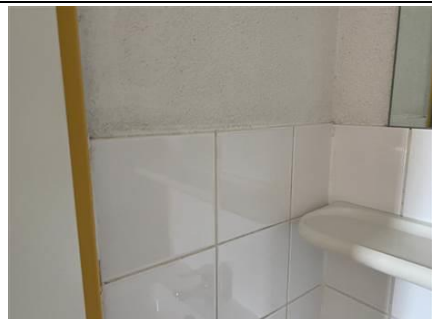
Photo n° PhA588
Localisation : 1er étage - Logement 116 - Chambre
Ouvrage : Mur
Description : Colle grise de faïence
Localisation sur croquis : 588
Amiante : Non détecté

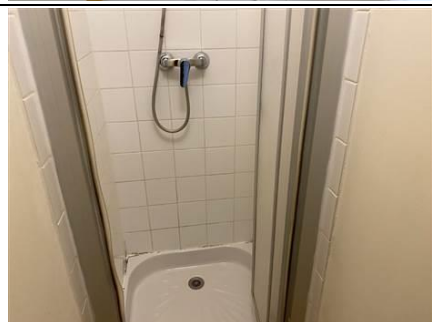
Photo n° PhA589
Localisation : 1er étage - Logement 116 - Salle de bain
Ouvrage : Mur
Description : Colle grise de faïence
Localisation sur croquis : 589
Amiante : Non détecté

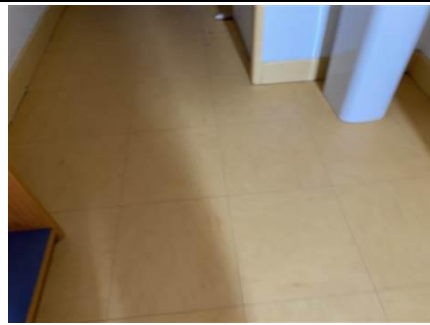
Photo n° PhA590
Localisation : 1er étage - Logement 117 - Chambre
Ouvrage : Sol
Description : Dalle de sol dure + colle jaune + dalle de sol dure + colle noire + ragréage gris
Localisation sur croquis : 590
Amiante : Chrysotile

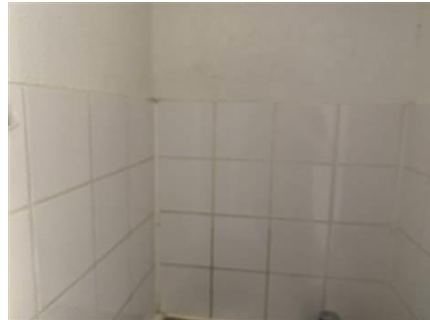
Photo n° PhA591
Localisation : 1er étage - Logement 117 - Chambre
Ouvrage : Mur
Description : Colle grise de faïence
Localisation sur croquis : 591
Amiante : Non détecté

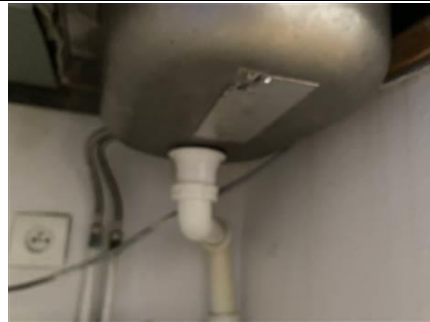
Photo n° PhA592
Localisation : 1er étage - Logement 117 - Chambre
Ouvrage : Dessous d'évier
Description : Joint souple gris
Localisation sur croquis : 592
Amiante : Non détecté

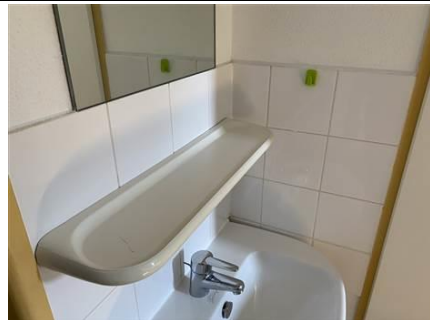
Photo n° PhA593
Localisation : 1er étage - Logement 117 - Chambre
Ouvrage : Mur
Description : Colle grise de faïence
Localisation sur croquis : 593
Amiante : Non détecté

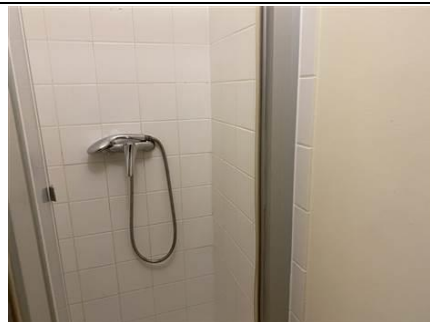
Photo n° PhA594
Localisation : 1er étage - Logement 117 - Salle de bain
Ouvrage : Mur
Description : Colle grise de faïence
Localisation sur croquis : 594
Amiante : Non détecté

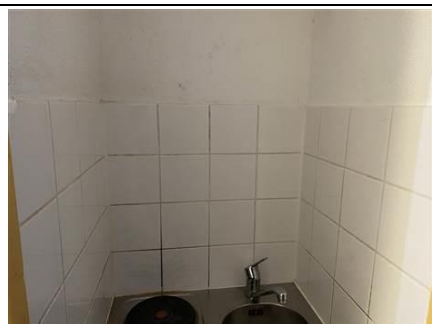
Photo n° PhA600
Localisation : 1er étage - Logement 120 - Chambre
Ouvrage : Mur
Description : Colle grise de faïence
Localisation sur croquis : 600
Amiante : Non détecté

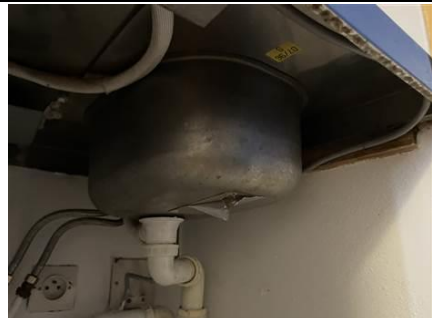
Photo n° PhA601
Localisation : 1er étage - Logement 120 - Chambre
Ouvrage : Dessous d'évier
Description : Joint souple gris
Localisation sur croquis : 601
Amiante : Non détecté

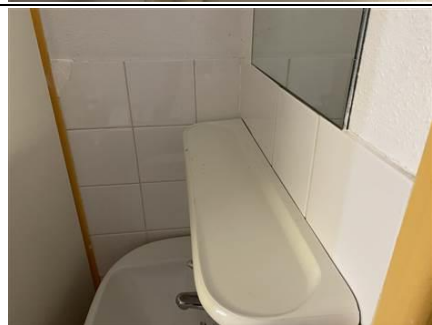
Photo n° PhA602
Localisation : 1er étage - Logement 120 - Chambre
Ouvrage : Mur
Description : Colle grise de faïence
Localisation sur croquis : 602
Amiante : Non détecté

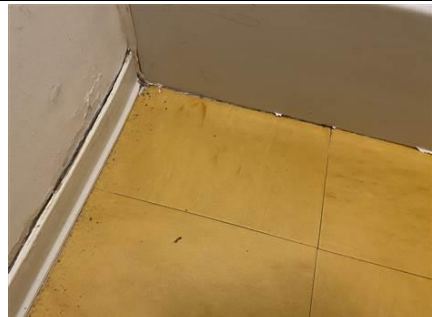
Photo n° PhA603
Localisation : 1er étage - Logement 120 - Salle de bain
Ouvrage : Sol
Description : Dalle de sol souple + colle jaune + ragréage gris + dalle de sol dure + colle noire
Localisation sur croquis : 603
Amiante : Chrysotile

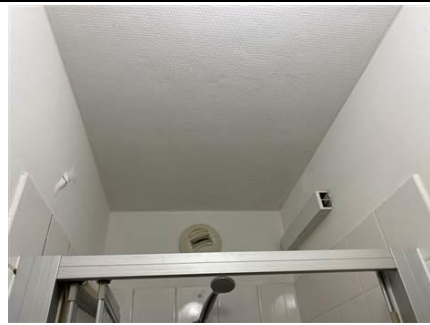
Photo n° PhA605
Localisation : 1er étage - Logement 120 - Salle de bain
Ouvrage : Plafond
Description : Peinture + enduit blanc + béton gris
Localisation sur croquis : 605
Amiante : Non détecté

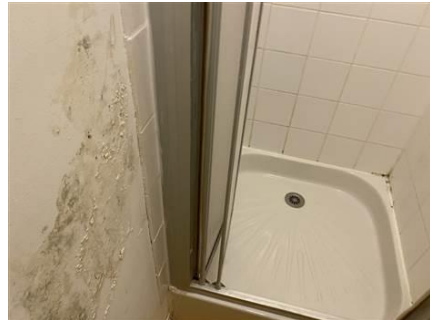
Photo n° PhA606
Localisation : 1er étage - Logement 120 - Salle de bain
Ouvrage : Mur
Description : Colle grise de faïence
Localisation sur croquis : 606
Amiante : Non détecté

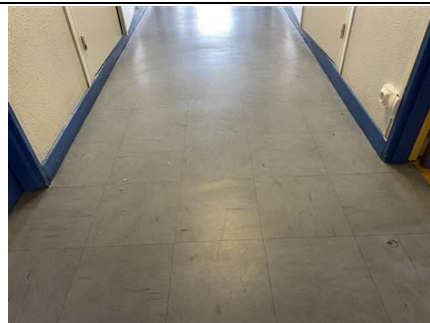
Photo n° PhA607
Localisation : 1er étage - Dégagement
Ouvrage : Sol
Description : Dalle de sol souple + colle jaune + ragréage gris
Localisation sur croquis : 607
Amiante : Non détecté

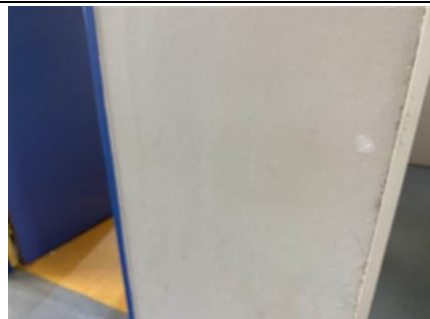
Photo n° PhA608
Localisation : 1er étage - Dégagement
Ouvrage : Mur porteur
Description : Peinture + plâtre blanc
Localisation sur croquis : 608
Amiante : Non détecté

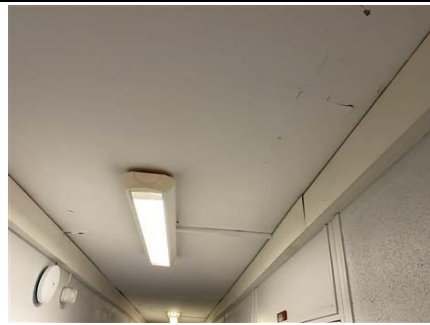
Photo n° PhA610
Localisation : 1er étage - Dégagement
Ouvrage : Plafond
Description : Peinture + enduit blanc + béton gris
Localisation sur croquis : 610
Amiante : Non détecté

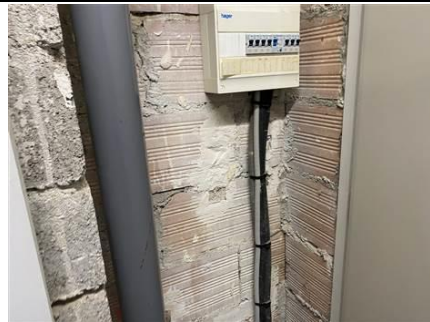
Photo n° PhA611
Localisation : 1er étage - Dégagement
Ouvrage : Mur
Description : Brique + enduit gris
Localisation sur croquis : 611
Amiante : Non détecté

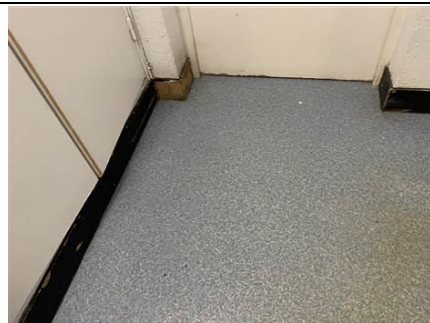
Photo n° PhA612
Localisation : 1er étage - Escalier 1
Ouvrage : Sol
Description : Revêtement de sol souple + colle jaune + ragréage gris
Localisation sur croquis : 612
Amiante : Non détecté

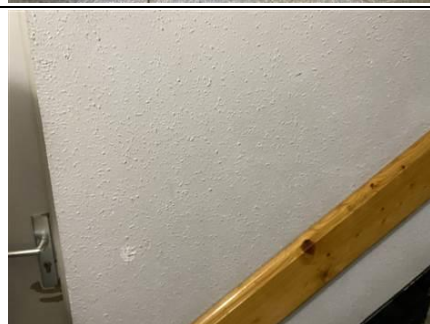
Photo n° PhA614
Localisation : 1er étage - Escalier 1
Ouvrage : Mur porteur
Description : Peinture + enduit blanc + béton gris
Localisation sur croquis : 614
Amiante : Non détecté

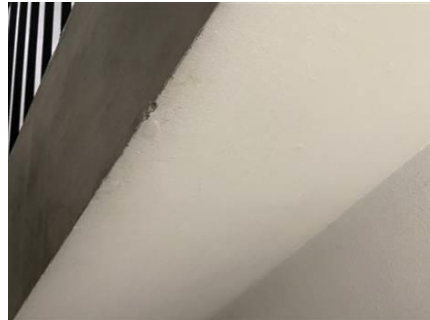
Photo n° PhA616
Localisation : 1er étage - Escalier 1
Ouvrage : Paillasse
Description : Peinture + enduit blanc + béton gris
Localisation sur croquis : 616
Amiante : Chrysotile

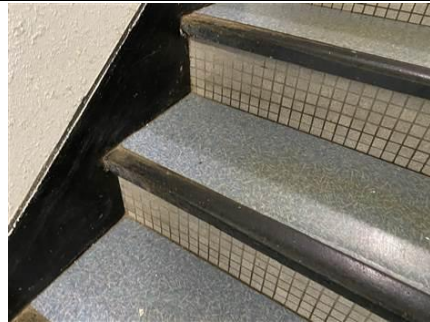
Photo n° PhA617
Localisation : 1er étage - Escalier 1
Ouvrage : Contremarche
Description : Colle grise de carrelage
Localisation sur croquis : 617
Amiante : Non détecté

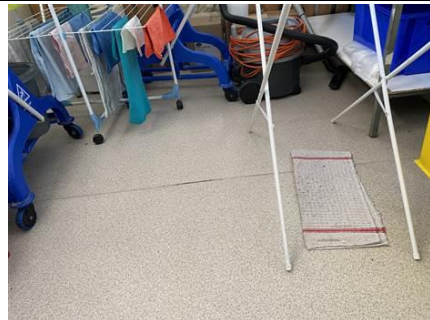
Photo n° PhA618
Localisation : 1er étage - Local technique
Ouvrage : Sol
Description : Revêtement de sol souple + colle jaune + ragréage rouge
Localisation sur croquis : 618
Amiante : Non détecté

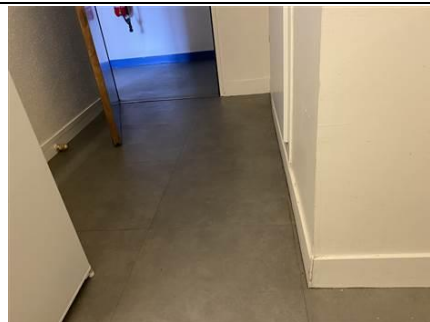
Photo n° PhA619
Localisation : Rez de chaussée - Logement 1 - Chambre
Ouvrage : Sol
Description : Dalle de sol souple + colle jaune + dalle de sol souple + colle noire + ragréage gris
Localisation sur croquis : 619
Amiante : Chrysotile

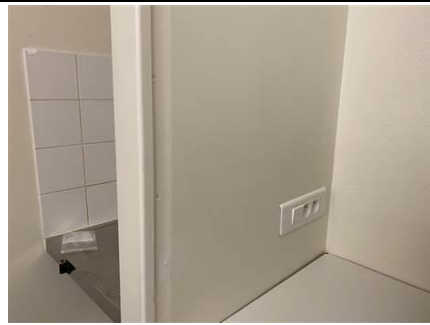
Photo n° PhA620
Localisation : Rez de chaussée - Logement 1 - Chambre
Ouvrage : Mur de cloison
Description : Peinture blanche + enduit blanc + plâtre blanc
Localisation sur croquis : 620
Amiante : Non détecté

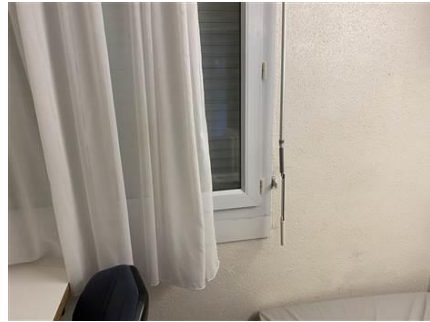
Photo n° PhA621
Localisation : Rez de chaussée - Logement 1 - Chambre
Ouvrage : Mur de doublage
Description : Peinture blanche + enduit blanc + béton gris
Localisation sur croquis : 621
Amiante : Non détecté

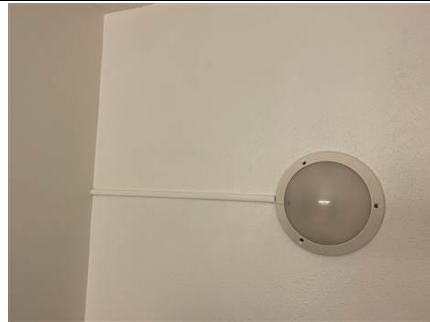
Photo n° PhA622
Localisation : Rez de chaussée - Logement 1 - Chambre
Ouvrage : Mur porteur
Description : Peinture blanche + enduit blanc + béton gris
Localisation sur croquis : 622
Amiante : Non détecté

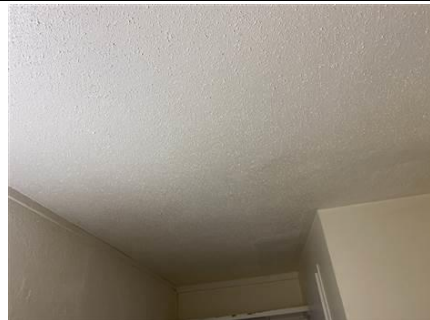
Photo n° PhA623
Localisation : Rez de chaussée - Logement 1 - Chambre
Ouvrage : Plafond
Description : Peinture blanche + enduit blanc + béton gris
Localisation sur croquis : 623
Amiante : Non détecté

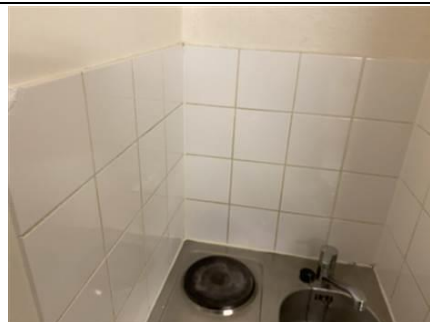
Photo n° PhA624
Localisation : Rez de chaussée - Logement 1 - Salle de bain
Ouvrage : Mur
Description : Colle grise de faïence
Localisation sur croquis : 624
Amiante : Non détecté

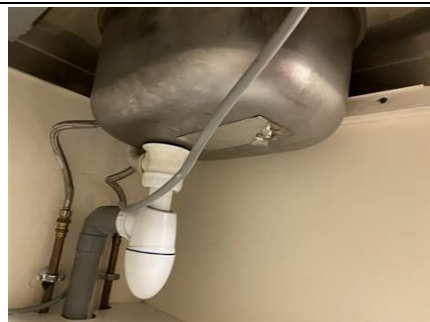
Photo n° PhA625
Localisation : Rez de chaussée - Logement 1 - Salle de bain
Ouvrage : Dessous d'évier
Description : Joint souple gris
Localisation sur croquis : 625
Amiante : Non détecté

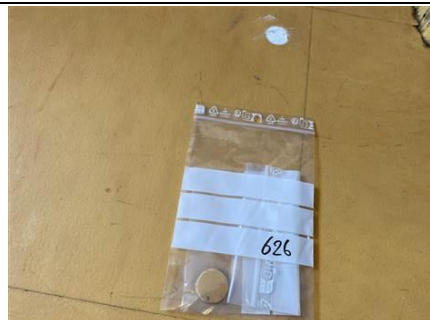
Photo n° PhA626
Localisation : Rez de chaussée - Logement 12 - Chambre
Ouvrage : Sol
Description : Dalle de sol dure + colle jaune + dalle de sol dure + colle noire + ragréage gris
Localisation sur croquis : 626
Amiante : Chrysotile

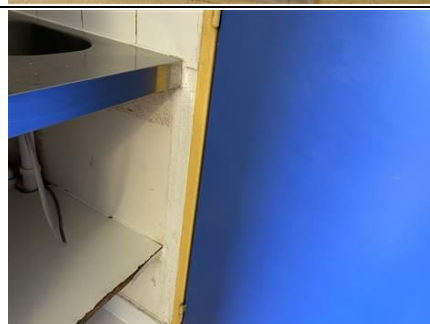
Photo n° PhA627
Localisation : Rez de chaussée - Logement 12 - Chambre
Ouvrage : Mur de cloison
Description : Peinture blanche + enduit blanc + plâtre blanc
Localisation sur croquis : 627
Amiante : Non détecté

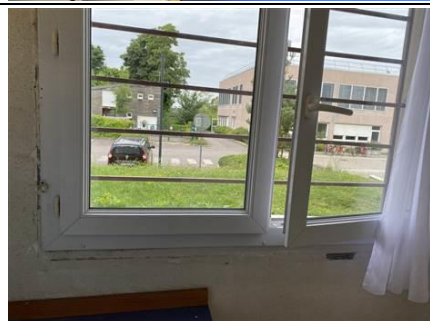
Photo n° PhA628
Localisation : Rez de chaussée - Logement 12 - Chambre
Ouvrage : Mur de doublage
Description : Peinture blanche + enduit blanc + plâtre blanc
Localisation sur croquis : 628
Amiante : Non détecté

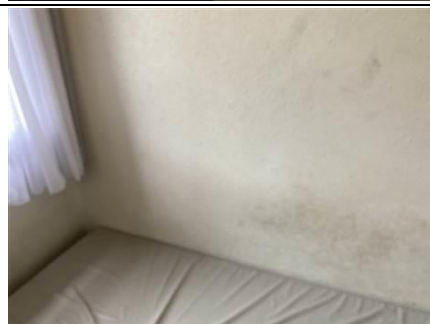
Photo n° PhA629
Localisation : Rez de chaussée - Logement 12 - Chambre
Ouvrage : Mur porteur
Description : Peinture blanche + enduit blanc + béton gris
Localisation sur croquis : 629
Amiante : Non détecté

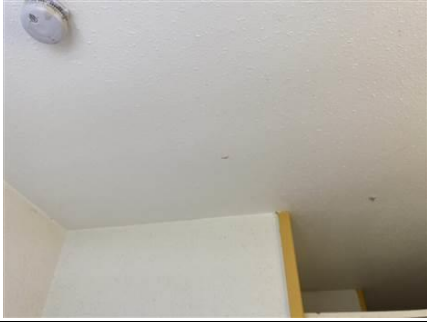
<p>Photo n° PhA630 Localisation : Rez de chaussée - Logement 12 - Chambre Ouvrage : Plafond Description : Peinture blanche + enduit blanc + béton gris Localisation sur croquis : 630 Amiante : Non détecté</p>

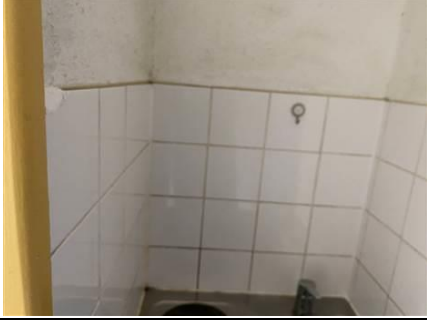
<p>Photo n° PhA631 Localisation : Rez de chaussée - Logement 12 - Chambre Ouvrage : Mur Description : Colle grise de faïence Localisation sur croquis : 631 Amiante : Non détecté</p>

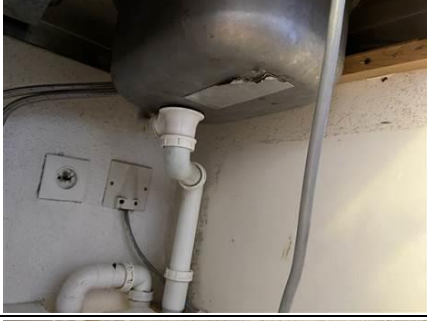
<p>Photo n° PhA632 Localisation : Rez de chaussée - Logement 12 - Chambre Ouvrage : Dessous d'évier Description : Joint souple gris Localisation sur croquis : 632 Amiante : Non détecté</p>
 	<p>Photo n° PhA633 Localisation : Rez de chaussée - Logement 12 - Chambre Ouvrage : Mur Description : Colle grise de faïence Localisation sur croquis : 633 Amiante : Non détecté</p>
 	<p>Photo n° PhA634 Localisation : Rez de chaussée - Logement 12 - Salle de bain Ouvrage : Sol Description : Dalle de sol souple + colle jaune + dalle de sol dure + colle noire + ragréage gris Localisation sur croquis : 634 Amiante : Chrysotile</p>

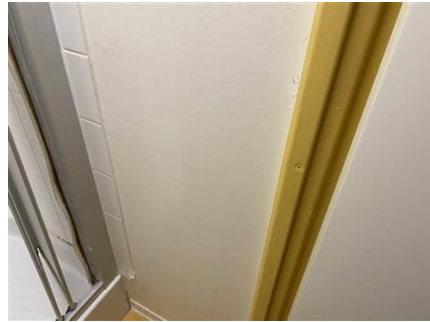
Photo n° PhA636
Localisation : Rez de chaussée - Logement 12 - Salle de bain
Ouvrage : Plafond
Description : Toile de fibres tissées peinte + enduit blanc + béton gris
Localisation sur croquis : 636
Amiante : Non détecté

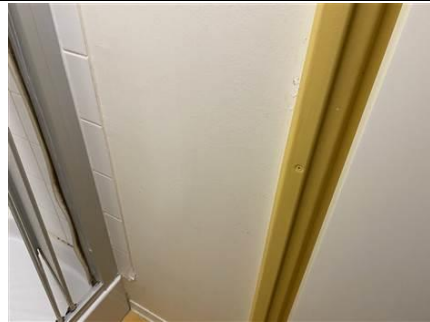
Photo n° PhA636
Localisation : Rez de chaussée - Logement 12 - Salle de bain
Ouvrage : Plafond
Description : Toile de fibres tissées peinte + enduit blanc + béton gris
Localisation sur croquis : 636
Amiante : Non détecté

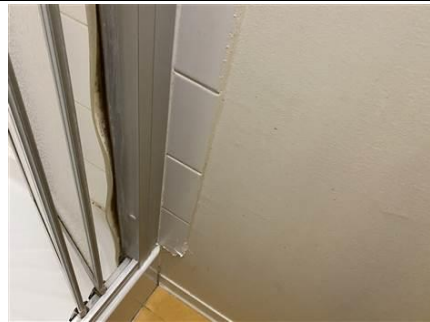
Photo n° PhA637
Localisation : Rez de chaussée - Logement 12 - Salle de bain
Ouvrage : Mur
Description : Colle grise de faïence
Localisation sur croquis : 637
Amiante : Non détecté

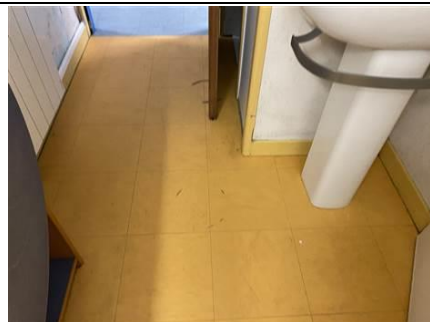
Photo n° PhA638
Localisation : Rez de chaussée - Logement 3 - Chambre
Ouvrage : Sol
Description : Dalle de sol souple + colle jaune + dalle de sol dure + colle noire + ragréage gris
Localisation sur croquis : 638
Amiante : Chrysotile

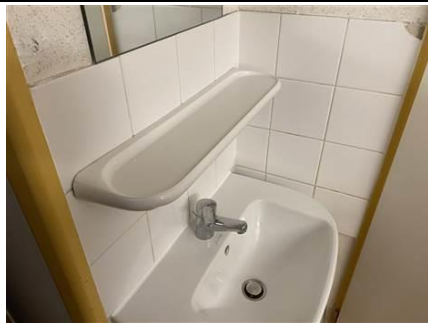
Photo n° PhA639
Localisation : Rez de chaussée - Logement 3 - Chambre
Ouvrage : Mur de cloison
Description : Peinture blanche + enduit blanc + plâtre blanc
Localisation sur croquis : 639
Amiante : Non détecté

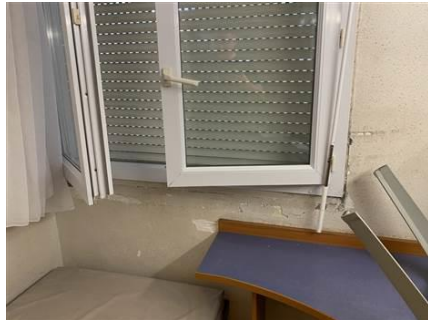
Photo n° PhA640
Localisation : Rez de chaussée - Logement 3 - Chambre
Ouvrage : Mur de doublage
Description : Peinture blanche + enduit blanc + plâtre blanc
Localisation sur croquis : 640
Amiante : Non détecté

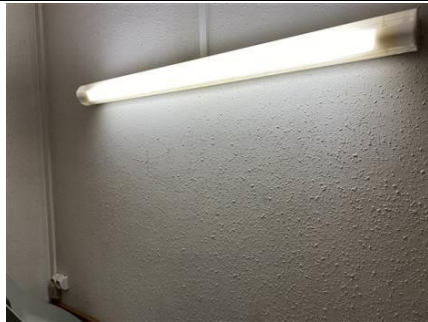
Photo n° PhA641
Localisation : Rez de chaussée - Logement 3 - Chambre
Ouvrage : Mur porteur
Description : Peinture blanche + enduit blanc + béton gris
Localisation sur croquis : 641
Amiante : Non détecté

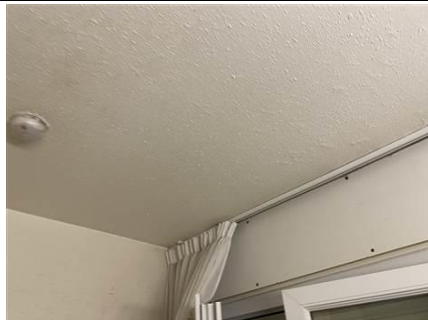
Photo n° PhA642
Localisation : Rez de chaussée - Logement 3 - Chambre
Ouvrage : Plafond
Description : Peinture blanche + enduit blanc + béton gris
Localisation sur croquis : 642
Amiante : Non détecté

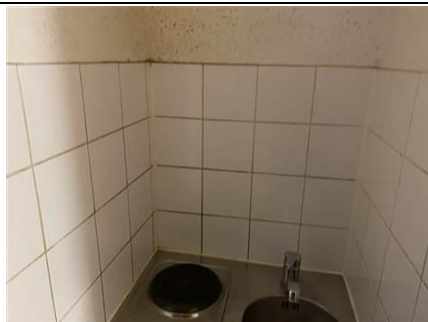
Photo n° PhA643
Localisation : Rez de chaussée - Logement 3 - Chambre
Ouvrage : Mur
Description : Colle grise de faïence
Localisation sur croquis : 643
Amiante : Non détecté

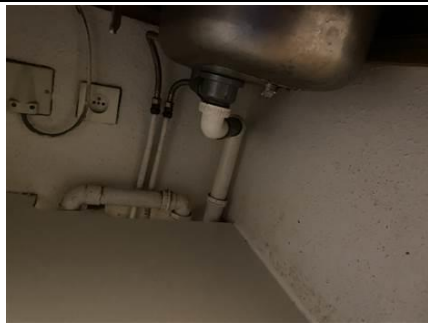
Photo n° PhA644
Localisation : Rez de chaussée - Logement 3 - Chambre
Ouvrage : Dessous d'évier
Description : Joint souple gris
Localisation sur croquis : 644
Amiante : Non détecté

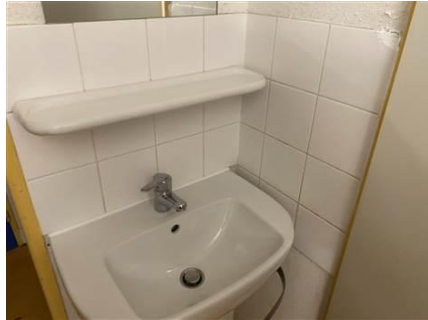
Photo n° PhA645
Localisation : Rez de chaussée - Logement 3 - Chambre
Ouvrage : Mur
Description : Colle grise de faïence
Localisation sur croquis : 645
Amiante : Non détecté

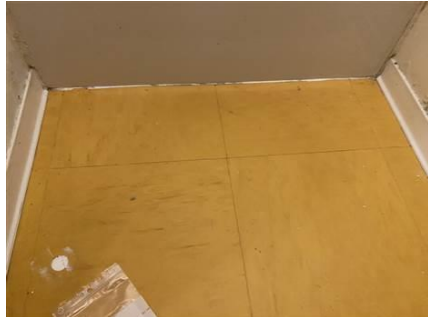
Photo n° PhA646
Localisation : Rez de chaussée - Logement 3 - Salle de bain
Ouvrage : Sol
Description : Dalle de sol souple + colle jaune + dalle de sol dure + colle noire + ragréage gris
Localisation sur croquis : 646
Amiante : Chrysotile

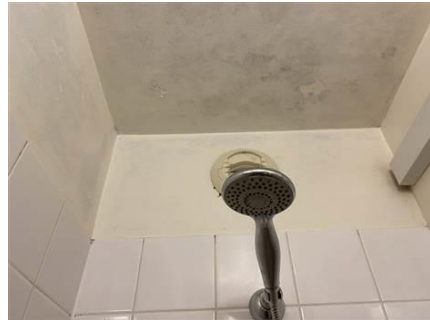
Photo n° PhA648
Localisation : Rez de chaussée - Logement 3 - Salle de bain
Ouvrage : Plafond
Description : Toile de fibres tissées peinte + enduit blanc + béton gris
Localisation sur croquis : 648
Amiante : Non détecté

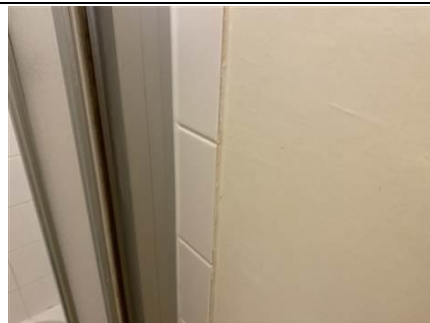
Photo n° PhA649
Localisation : Rez de chaussée - Logement 3 - Salle de bain
Ouvrage : Mur
Description : Colle grise de faïence
Localisation sur croquis : 649
Amiante : Non détecté

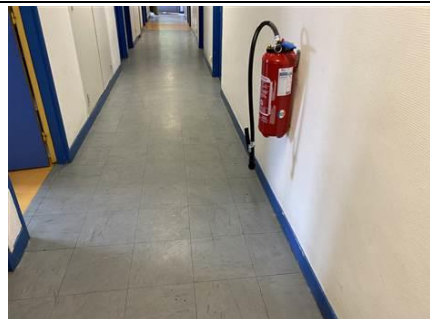
Photo n° PhA650
Localisation : Rez de chaussée - Dégagement
Ouvrage : Sol
Description : Dalle de sol souple + colle jaune + ragréage gris
Localisation sur croquis : 650
Amiante : Non détecté

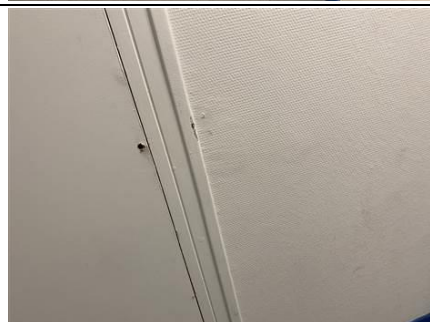
Photo n° PhA651
Localisation : Rez de chaussée - Dégagement
Ouvrage : Mur de cloison
Description : Toile de fibres tissées peinte + enduit blanc + plâtre blanc
Localisation sur croquis : 651
Amiante : Non détecté

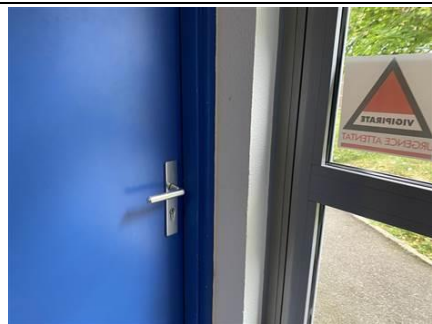
Photo n° PhA652
Localisation : Rez de chaussée - Dégagement
Ouvrage : Mur de doublage
Description : Peinture + enduit blanc + plâtre blanc
Localisation sur croquis : 652
Amiante : Non détecté

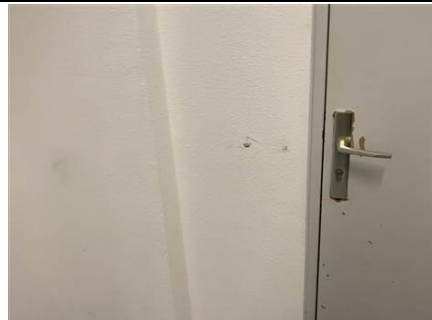
Photo n° PhA653
Localisation : Rez de chaussée - Dégagement
Ouvrage : Mur porteur
Description : Peinture + enduit blanc + béton gris
Localisation sur croquis : 653
Amiante : Non détecté

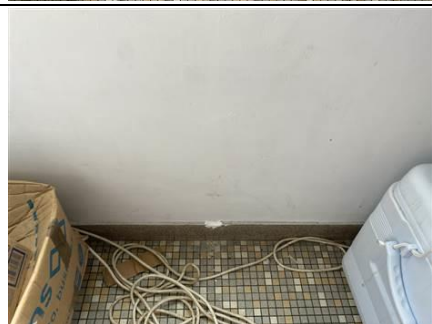
Photo n° PhA656
Localisation : Rez de chaussée - Hall foyer
Ouvrage : Mur
Description : Colle grise de plinthe
Localisation sur croquis : 656
Amiante : Chrysotile

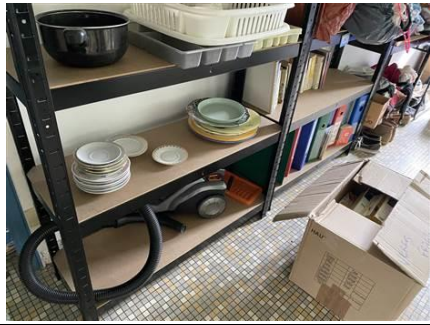
Photo n° PhA657
Localisation : Rez de chaussée - Hall foyer
Ouvrage : Mur
Description : Colle grise de plinthe
Localisation sur croquis : 657
Amiante : Chrysotile

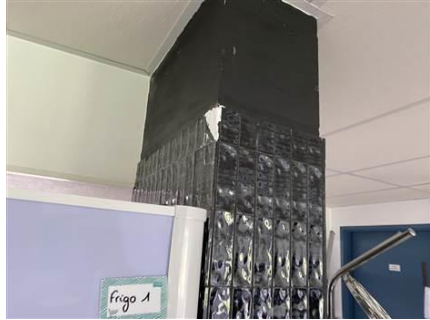
Photo n° PhA658
Localisation : Rez de chaussée - Hall foyer
Ouvrage : Mur
Description : Colle grise de faïence
Localisation sur croquis : 658
Amiante : Chrysotile

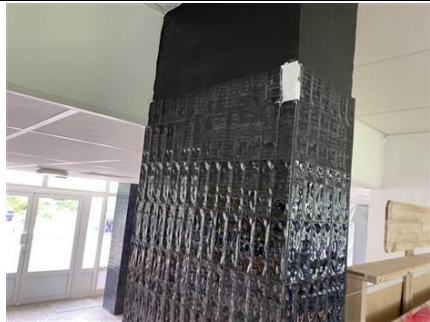
Photo n° PhA659
Localisation : Rez de chaussée - Hall foyer
Ouvrage : Mur
Description : Colle grise de faïence
Localisation sur croquis : 659
Amiante : Chrysotile

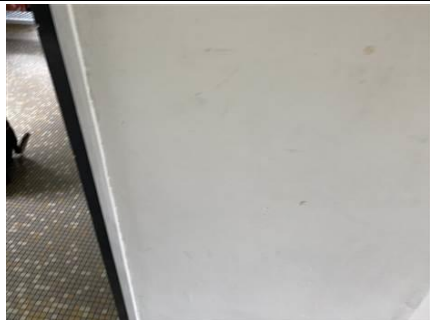
Photo n° PhA660
Localisation : Rez de chaussée - Hall foyer
Ouvrage : Mur de cloison
Description : Peinture + enduit blanc + plâtre blanc
Localisation sur croquis : 660
Amiante : Non détecté

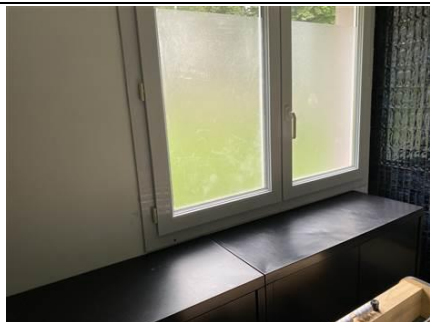
Photo n° PhA661
Localisation : Rez de chaussée - Hall foyer
Ouvrage : Mur de doublage
Description : Peinture + enduit blanc + plâtre blanc
Localisation sur croquis : 661
Amiante : Non détecté

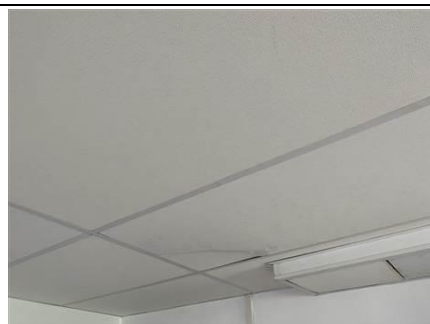
Photo n° PhA662
Localisation : Rez de chaussée - Hall foyer
Ouvrage : Plafond
Description : Dalle de faux plafond
Localisation sur croquis : 662
Amiante : Non détecté

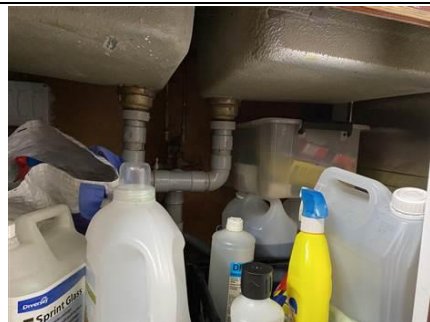
Photo n° PhA663
Localisation : Rez de chaussée - Hall foyer
Ouvrage : Dessous d'évier
Description : Peinture grise
Localisation sur croquis : 663
Amiante : Non détecté

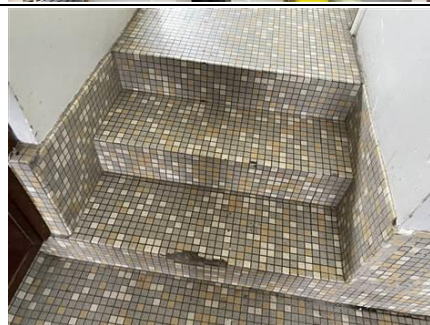
Photo n° PhA664
Localisation : Rez de chaussée - Hall foyer
Ouvrage : Sol
Description : Colle grise de carrelage
Localisation sur croquis : 664
Amiante : Non détecté

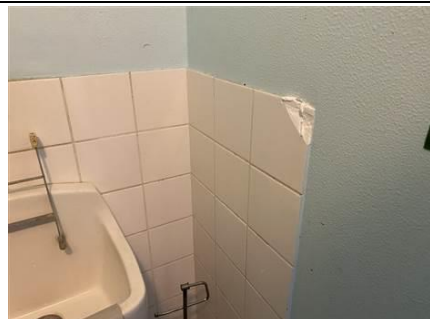
Photo n° PhA665
Localisation : Rez de chaussée - Hall foyer
Ouvrage : Mur
Description : Colle grise de faïence
Localisation sur croquis : 665
Amiante : Non détecté

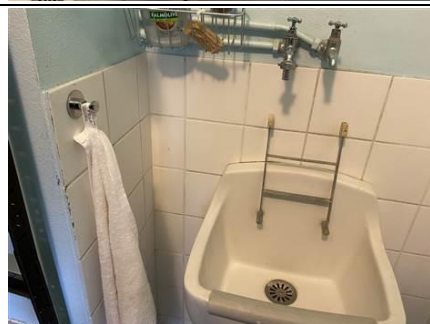
Photo n° PhA666
Localisation : Rez de chaussée - Hall foyer
Ouvrage : Mur
Description : Colle grise de faïence
Localisation sur croquis : 666
Amiante : Non détecté

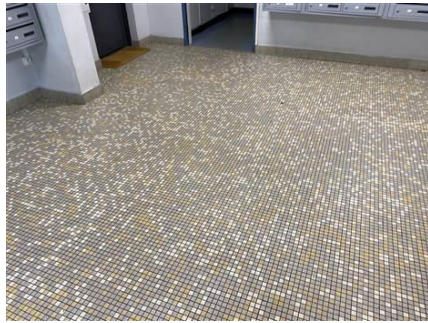
Photo n° PhA667
Localisation : Rez de chaussée - Hall d'entrée
Ouvrage : Sol
Description : Colle grise de carrelage
Localisation sur croquis : 667
Amiante : Non détecté

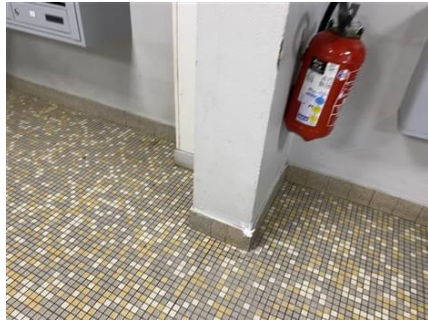
Photo n° PhA668
Localisation : Rez de chaussée - Hall d'entrée
Ouvrage : Mur
Description : Colle grise de plinthe
Localisation sur croquis : 668
Amiante : Non détecté

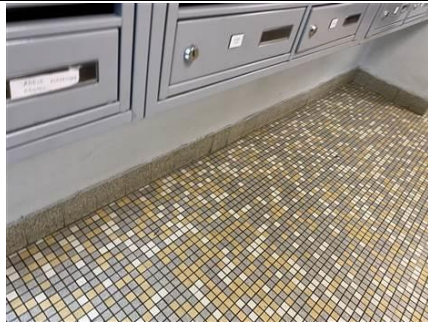
Photo n° PhA669
Localisation : Rez de chaussée - Hall d'entrée
Ouvrage : Mur
Description : Colle grise de plinthe
Localisation sur croquis : 669
Amiante : Chrysotile

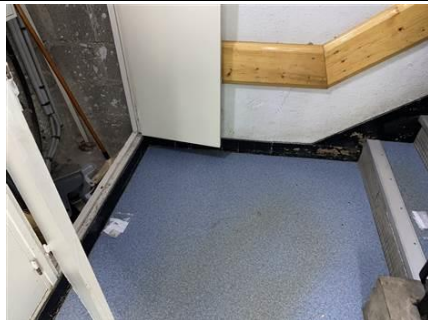
Photo n° PhA670
Localisation : Rez de chaussée - Escalier 1
Ouvrage : Sol
Description : Revêtement de sol souple + colle jaune + ragréage gris
Localisation sur croquis : 670
Amiante : Non détecté

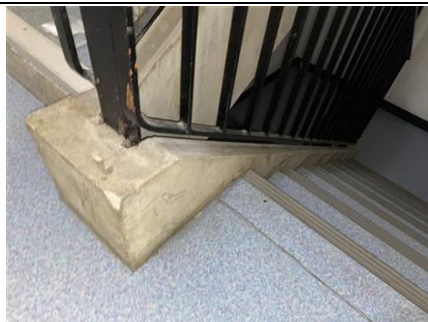
Photo n° PhA671
Localisation : Rez de chaussée - Escalier 1
Ouvrage : Limon
Description : Béton gris
Localisation sur croquis : 671
Amiante : Chrysotile

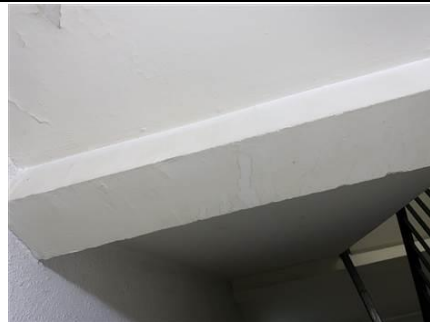
Photo n° PhA673
Localisation : Rez de chaussée - Escalier 1
Ouvrage : Plafond
Description : Peinture + enduit blanc + béton gris
Localisation sur croquis : 673
Amiante : Chrysotile

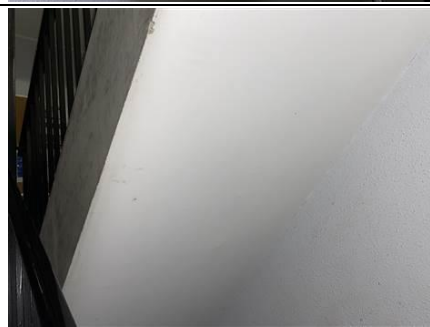
Photo n° PhA674
Localisation : Rez de chaussée - Escalier 1
Ouvrage : Paillasse
Description : Peinture blanche + béton gris
Localisation sur croquis : 674
Amiante : Chrysotile

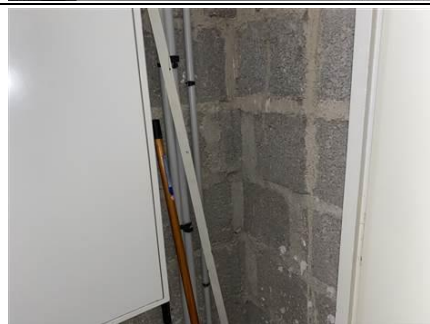
Photo n° PhA675
Localisation : Rez de chaussée - Escalier 1
Ouvrage : Mur
Description : Béton gris
Localisation sur croquis : 675
Amiante : Non détecté

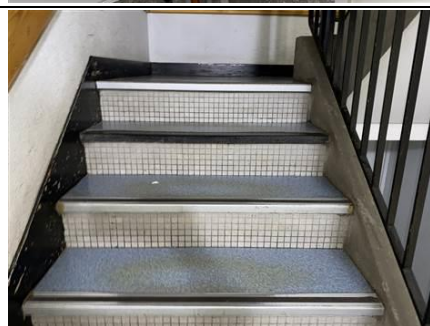
Photo n° PhA676
Localisation : Rez de chaussée - Escalier 1
Ouvrage : Mur
Description : Colle grise de carrelage
Localisation sur croquis : 676
Amiante : Non détecté

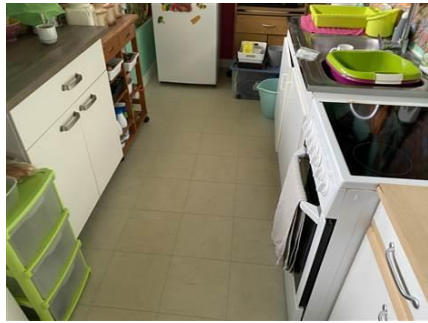
Photo n° PhA677

Localisation : Rez de chaussée - Logement gardien - Cuisine

Ouvrage : Sol

Description : Dalle de sol souple + colle jaune + ragréage gris + colle noire

Localisation sur croquis : 677

Amiante : Non détecté

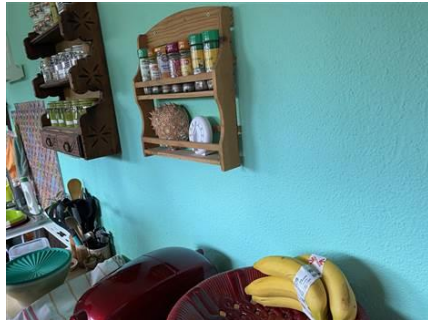
Photo n° PhA678

Localisation : Rez de chaussée - Logement gardien - Cuisine

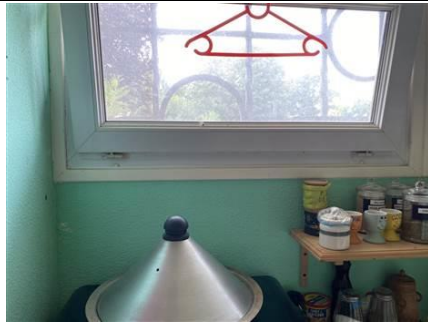
Photo n° PhA679

Localisation : Rez de chaussée - Logement gardien - Cuisine

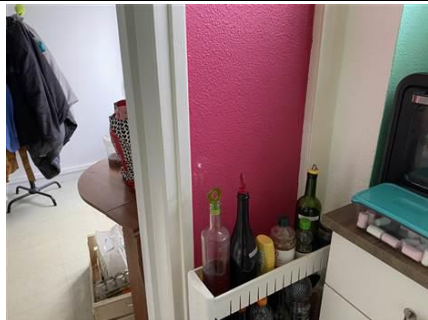
Photo n° PhA680

Localisation : Rez de chaussée - Logement gardien - Cuisine

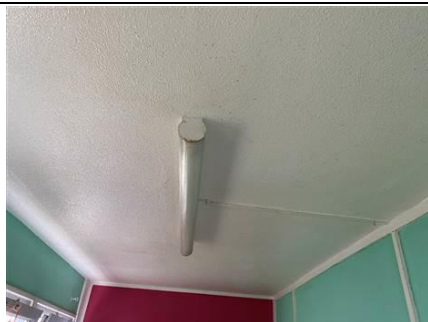
Photo n° PhA681

Localisation : Rez de chaussée - Logement gardien - Cuisine

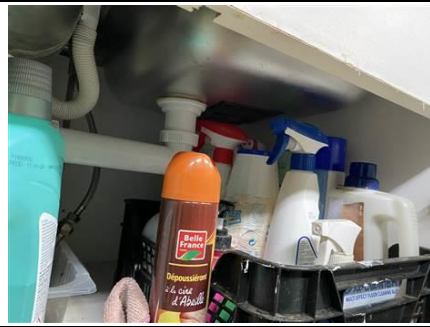
Photo n° PhA682
Localisation : Rez de chaussée - Logement gardien - Cuisine
Ouvrage : Dessous d'évier
Description : Revêtement bitumineux noir
Localisation sur croquis : 682
Amiante : Non détecté

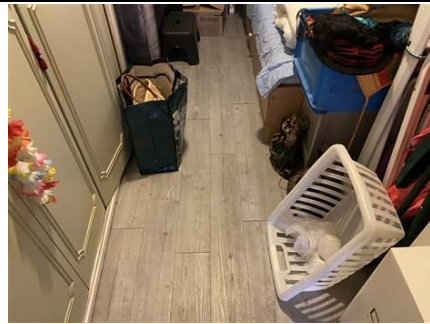
Photo n° PhA683
Localisation : Rez de chaussée - Logement gardien - Chambre 1
Ouvrage : Sol
Description : Dalle de sol souple + colle jaune + ragréage gris
Localisation sur croquis : 683
Amiante : Non détecté

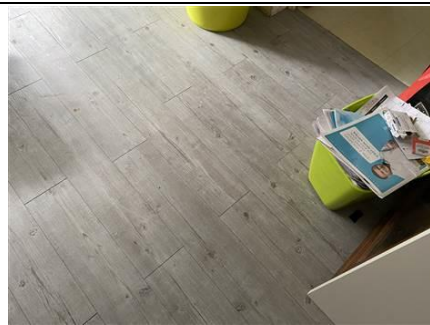
Photo n° PhA684
Localisation : Rez de chaussée - Logement gardien - Séjour
Ouvrage : Sol
Description : Dalle de sol souple + colle jaune + ragréage gris
Localisation sur croquis : 684
Amiante : Non détecté

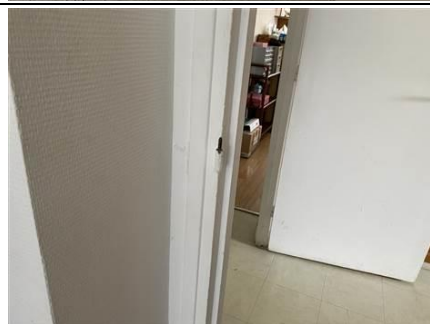
Photo n° PhA685
Localisation : Rez de chaussée - Logement gardien - Séjour
Ouvrage : Mur de cloison
Description : Toile de fibres tissées peinte + enduit blanc + plâtre blanc
Localisation sur croquis : 685
Amiante : Non détecté

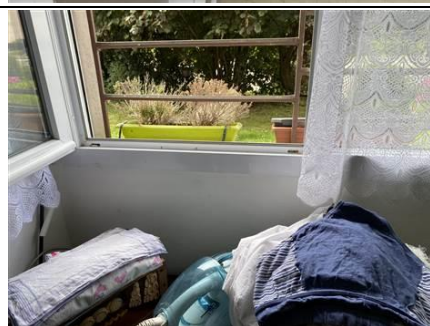
Photo n° PhA686
Localisation : Rez de chaussée - Logement gardien - Séjour
Ouvrage : Mur de doublage
Description : Toile de fibres tissées peinte + enduit blanc + plâtre blanc
Localisation sur croquis : 686
Amiante : Non détecté

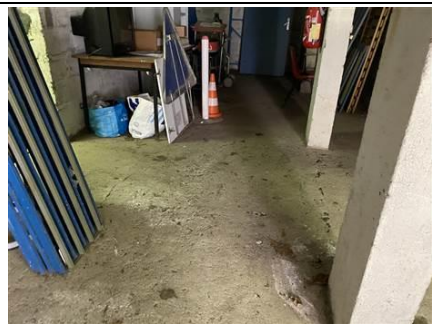
Photo n° PhA690
Localisation : Sous sol
Ouvrage : Sol
Description : Béton gris
Localisation sur croquis : 691
Amiante : Non détecté

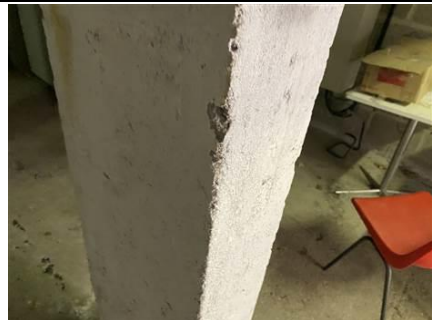
Photo n° PhA691
Localisation : Sous sol
Ouvrage : Poteau
Description : peinture + béton gris
Localisation sur croquis : 692
Amiante : Non détecté

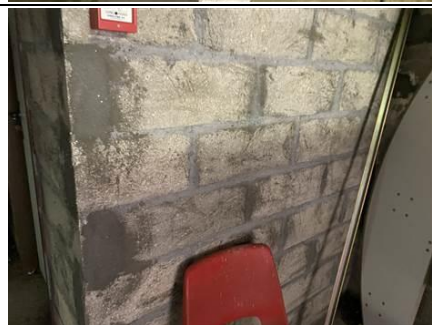
Photo n° PhA692
Localisation : Sous sol
Ouvrage : Mur
Description : Béton gris
Localisation sur croquis : 693
Amiante : Chrysotile

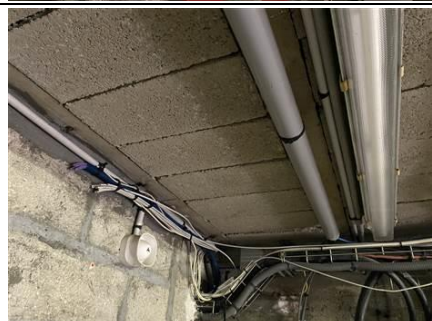
Photo n° PhA693
Localisation : Sous sol
Ouvrage : Plafond
Description : Béton gris
Localisation sur croquis : 694
Amiante : Non détecté

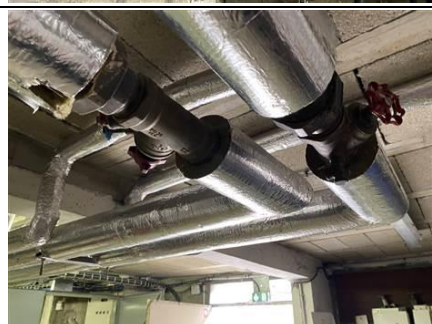
Photo n° PhA694
Localisation : Sous sol
Ouvrage : Calorifugéage
Description : Papier alu + fibre jaune isolante
Localisation sur croquis : 695

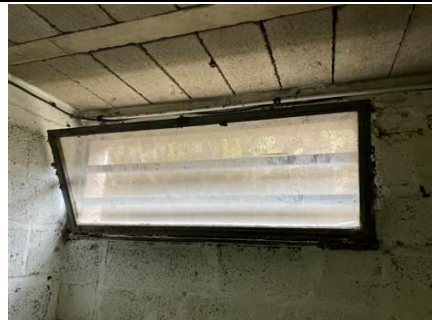
Photo n° PhA696
Localisation : Sous sol
Description : Joint dur blanc
Localisation sur croquis : 697
Amiante : Non détecté

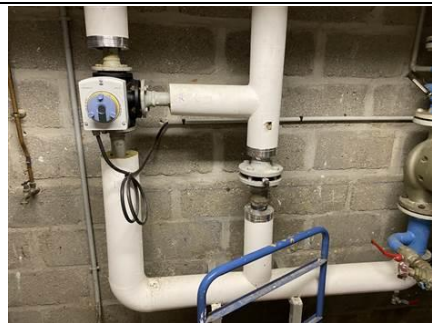
Photo n° PhA697
Localisation : Sous sol
Ouvrage : Calorifugéage
Description : Enduit blanc + matériaux dur noir + fibre jaune isolante
Localisation sur croquis : 698
Amiante : Non détecté

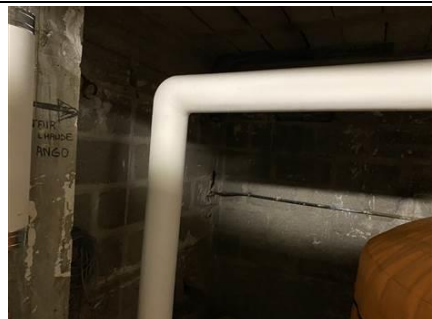
Photo n° PhA698
Localisation : Sous sol
Ouvrage : Calorifugéage
Description : Enduit blanc + plastique gris + fibre jaune
Localisation sur croquis : 699
Amiante : Non détecté

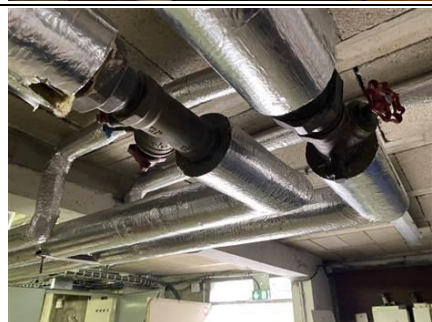
Photo n° PhA699
Localisation : Sous sol
Description : Joint de bride fibreux
Localisation sur croquis : 700
Amiante : Non détecté

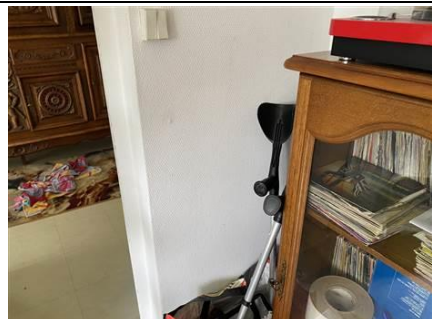
Photo n° PhA687
Localisation : Rez de chaussée - Logement gardien - Séjour
Ouvrage : Mur porteur
Description : Toile de fibres tissées peinte + enduit blanc + béton gris
Localisation sur croquis : 687
Amiante : Non détecté

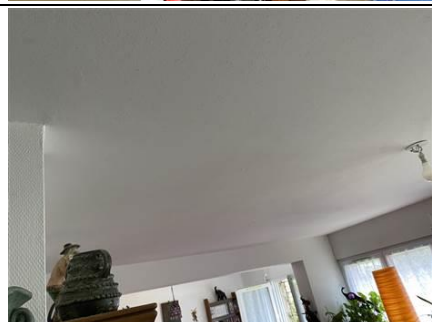
Photo n° PhA688
Localisation : Rez de chaussée - Logement gardien - Séjour
Ouvrage : Plafond
Description : Peinture + enduit blanc + béton gris
Localisation sur croquis : 688
Amiante : Chrysotile

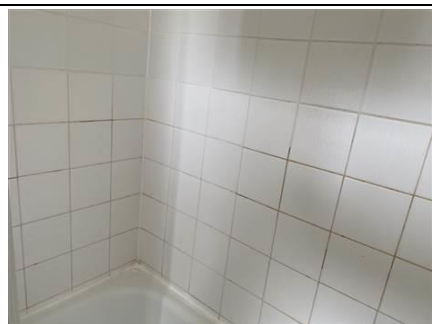
Photo n° PhA689
Localisation : Rez de chaussée - Logement gardien - Salle de bain
Ouvrage : Mur
Description : Colle grise de faïence
Localisation sur croquis : 689
Amiante : Non détecté

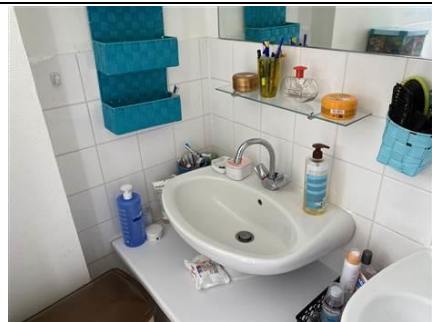
Photo n° PhA703
Localisation : Rez de chaussée - Logement gardien - Salle de bain
Ouvrage : Mur
Description : Colle grise de faïence
Localisation sur croquis : 690
Amiante : Non détecté

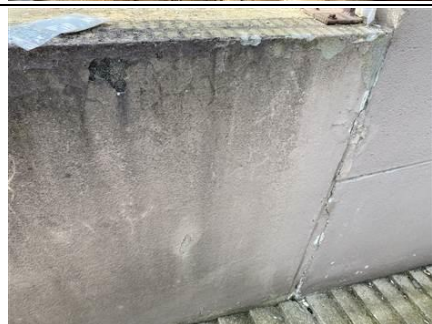
Photo n° PhA706
Localisation : Extérieur
Ouvrage : Muret
Description : Peinture + enduit blanc + béton gris
Localisation sur croquis : 706
Amiante : Non détecté

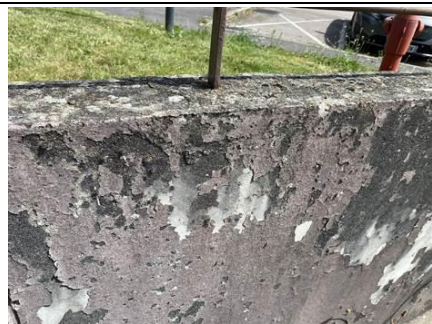
Photo n° PhA707
Localisation : Extérieur
Ouvrage : Muret
Description : Peinture + enduit blanc + béton gris
Localisation sur croquis : 707
Amiante : Non détecté

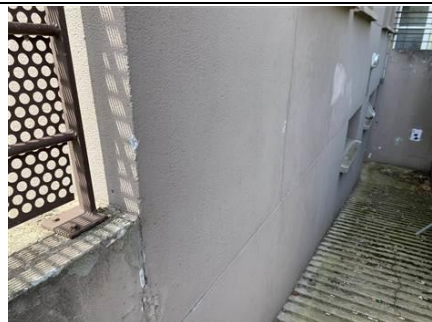
Photo n° PhA708
Localisation : Extérieur
Ouvrage : Pignon
Description : Peinture + enduit blanc + béton gris
Localisation sur croquis : 708
Amiante : Chrysotile

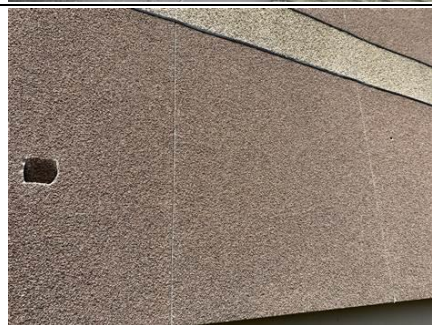
Photo n° PhA709
Localisation : Extérieur
Ouvrage : Pignon
Description : Fibre jaune isolante
Localisation sur croquis : 709
Amiante : Non détecté

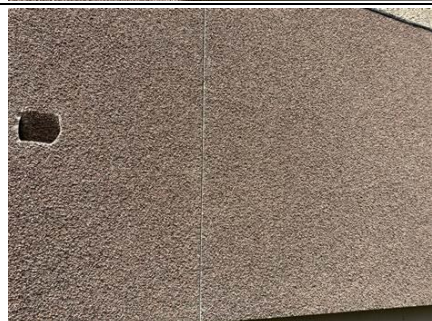
Photo n° PhA710
Localisation : Extérieur
Ouvrage : Pignon
Description : Béton desactivé + bardage
Localisation sur croquis : 710
Amiante : Non détecté

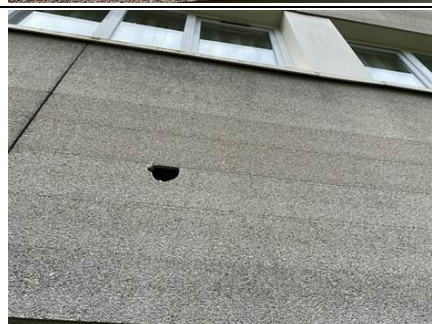
Photo n° PhA711
Localisation : Extérieur
Ouvrage : Façade
Description : Fibre jaune isolante
Localisation sur croquis : 711
Amiante : Non détecté

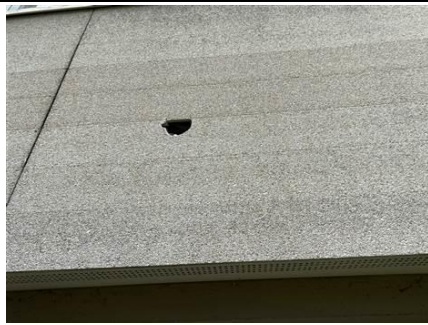
Photo n° PhA712
Localisation : Extérieur
Ouvrage : Façade
Description : Fibre jaune isolante
Localisation sur croquis : 712
Amiante : Non détecté

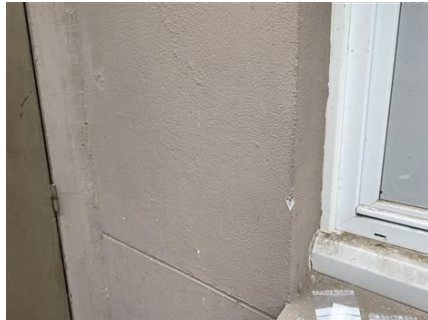
Photo n° PhA713
Localisation : Extérieur
Ouvrage : Mur
Description : Revêtement bitumineux sur casquette
Localisation sur croquis : 713
Amiante : Non détecté

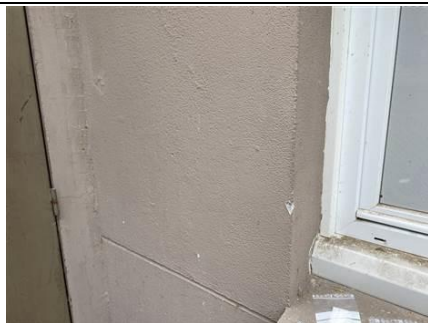
Photo n° PhA714
Localisation : Extérieur
Ouvrage : Façade
Description : Peinture + enduit blanc + béton gris
Localisation sur croquis : 714
Amiante : Non détecté

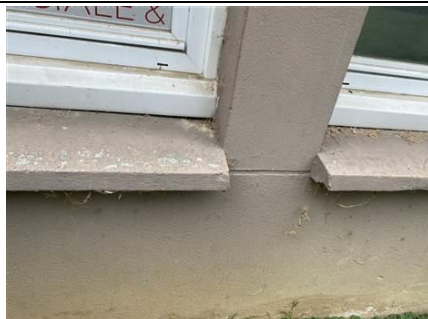
Photo n° PhA715
Localisation : Extérieur
Ouvrage : Appui de fenêtre
Description : Peinture + enduit blanc + béton gris
Localisation sur croquis : 715
Amiante : Non détecté

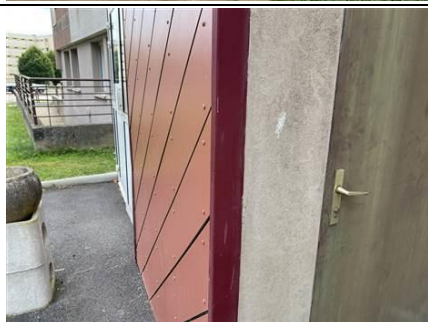
Photo n° PhA716
Localisation : Extérieur
Ouvrage : Mur casquette
Description : Peinture + béton gris
Localisation sur croquis : 716
Amiante : Non détecté
