Rapport de mission de repérage des matériaux et produits contenant de l'amiante avant réalisation de travaux

24-CROUS-2 REVISION 1

30/07/2024 & 30/04/2025

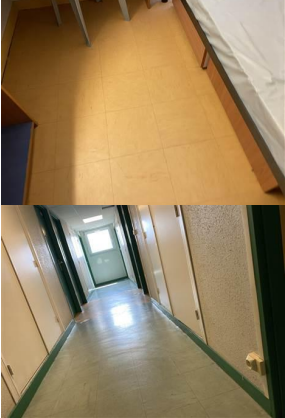
2ème étage - Logement 220 - Chambre	<u>Identifiant:</u> 466 <u>Description:</u> Dalle de sol souple + colle jaune + dalle de sol dure + colle noire	Présence d'amiante (Après analyse en laboratoire)

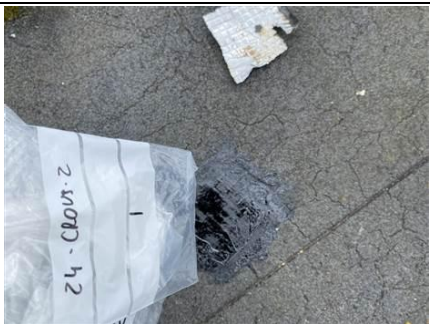
<p>Photo n° PhA001</p> <p>Localisation : Toit terrasse</p> <p>Ouvrage : Sol</p> <p>Description : Revêtement bitumineux noir</p> <p>Localisation sur croquis : 001</p> <p>Amiante : Non détecté</p>

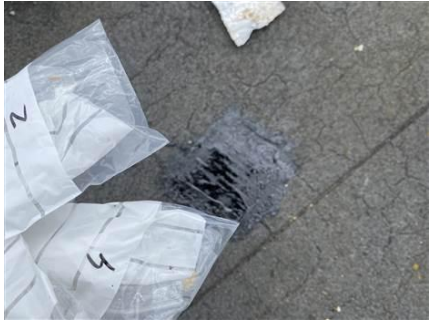
<p>Photo n° PhA002</p> <p>Localisation : Toit terrasse</p> <p>Ouvrage : Sol</p> <p>Description : Revêtement bitumineux noir</p> <p>Localisation sur croquis : 002</p> <p>Amiante : Non détecté</p>

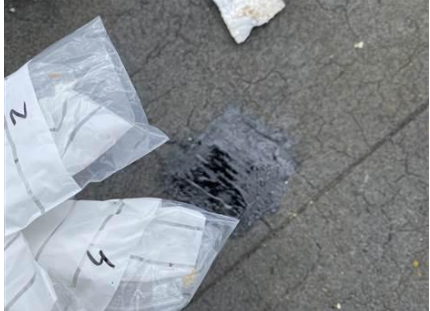
<p>Photo n° PhA003</p> <p>Localisation : Toit terrasse</p> <p>Ouvrage : Isolation</p> <p>Description : Fibre jaune</p> <p>Localisation sur croquis : 003</p> <p>Amiante : Non détecté</p>

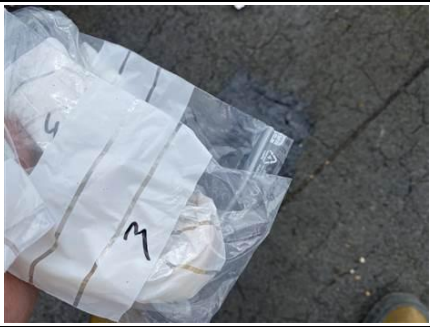
<p>Photo n° PhA004 Localisation : Toit terrasse Ouvrage : Isolation Description : Fibre jaune Localisation sur croquis : 004 Amiante : Non détecté</p>

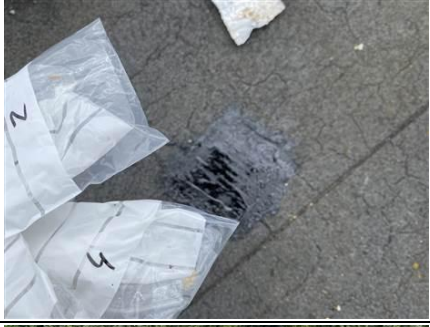
<p>Photo n° PhA004 Localisation : Toit terrasse Ouvrage : Sol Description : Revêtement bitumineux noir Localisation sur croquis : 004 Amiante : Non détecté</p>

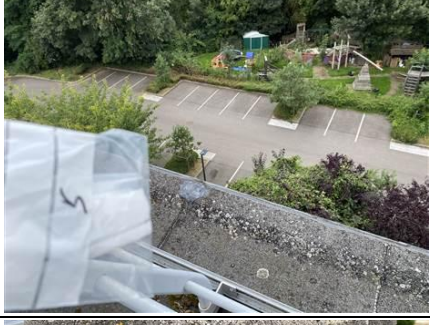
<p>Photo n° PhA005 Localisation : Toit terrasse Ouvrage : Acrotère Description : Revêtement bitumineux noir Localisation sur croquis : 005 Amiante : Non détecté</p>
 	<p>Photo n° PhA006 Localisation : Toit terrasse Ouvrage : Accélérateur Description : Béton gris Localisation sur croquis : 006 Amiante : Non détecté</p>

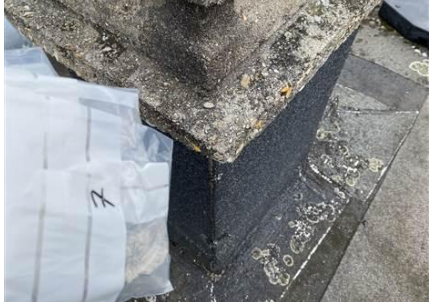
<p>Photo n° PhA007 Localisation : Toit terrasse Ouvrage : Souche cheminée Description : Béton gris Localisation sur croquis : 007 Amiante : Non détecté</p>

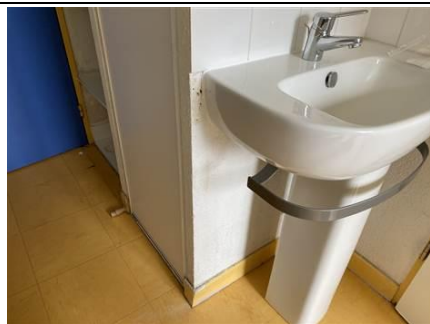
Photo n° PhA013
Localisation : 4ème étage - Logement 421 - Chambre
Ouvrage : Mur de cloison
Description : Peinture + plâtre blanc
Localisation sur croquis : 013
Amiante : Non détecté

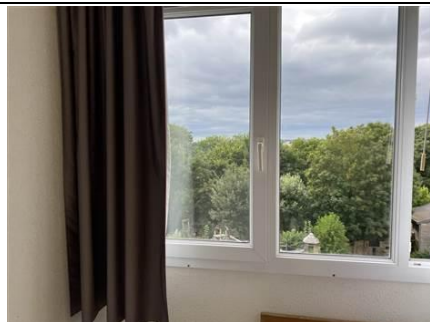
Photo n° PhA014
Localisation : 4ème étage - Logement 421 - Chambre
Ouvrage : Mur de doublage
Description : Peinture + plâtre blanc
Localisation sur croquis : 014
Amiante : Non détecté

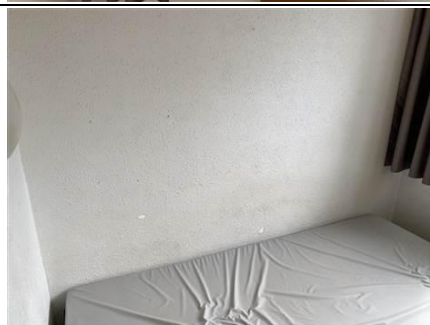
Photo n° PhA015
Localisation : 4ème étage - Logement 421 - Chambre
Ouvrage : Mur porteur
Description : Peinture + enduit blanc + béton gris
Localisation sur croquis : 015
Amiante : Non détecté

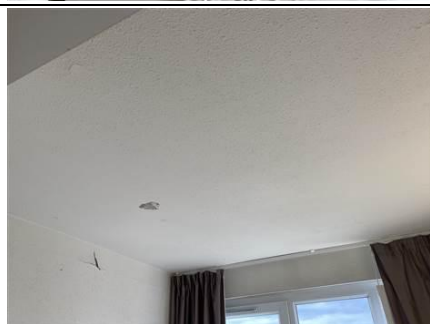
Photo n° PhA016
Localisation : 4ème étage - Logement 421 - Chambre
Ouvrage : Plafond
Description : Peinture + enduit blanc + béton gris
Localisation sur croquis : 016
Amiante : Non détecté

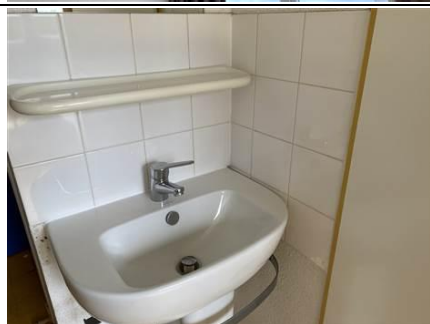
Photo n° PhA017
Localisation : 4ème étage - Logement 421 - Chambre
Ouvrage : Mur
Description : Colle blanche de faïence
Localisation sur croquis : 017
Amiante : Non détecté

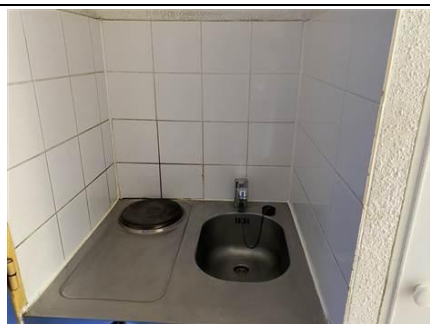
Photo n° PhA018
Localisation : 4ème étage - Logement 421 - Chambre
Ouvrage : Mur
Description : Colle blanche de faïence
Localisation sur croquis : 018
Amiante : Non détecté

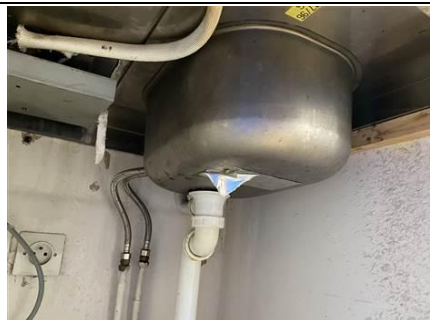
Photo n° PhA019
Localisation : 4ème étage - Logement 421 - Chambre
Ouvrage : Dessous évier
Description : Joint souple gris
Localisation sur croquis : 019
Amiante : Non détecté

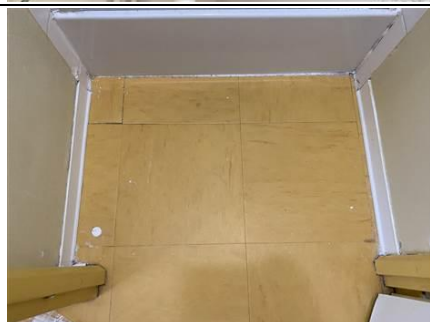
Photo n° PhA020
Localisation : 4ème étage - Logement 421 - Salle de bain
Ouvrage : Sol
Description : Dalle de sol souple + colle jaune + ragréage gris + dalle de sol dure rouge+ colle noire
Localisation sur croquis : 020
Amiante : Chrysotile

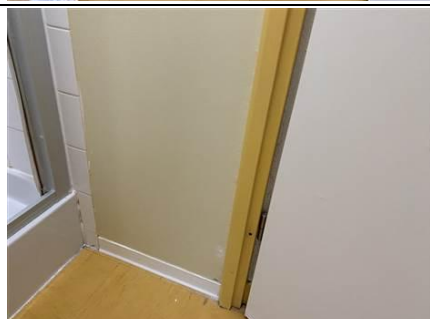
Photo n° PhA021
Localisation : 4ème étage - Logement 421 - Salle de bain
Ouvrage : Mur de cloison
Description : Peinture + plâtre blanc
Localisation sur croquis : 021
Amiante : Non détecté

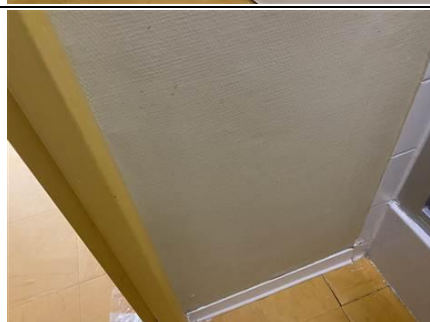
Photo n° PhA022
Localisation : 4ème étage - Logement 421 - Salle de bain
Ouvrage : Mur de cloison
Description : Peinture + plâtre blanc
Localisation sur croquis : 022
Amiante : Non détecté

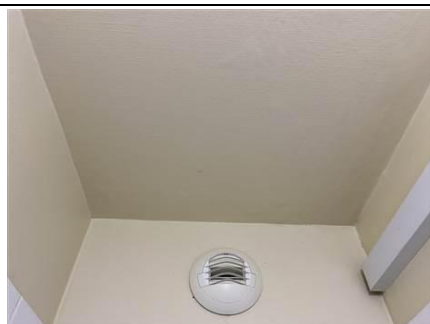
Photo n° PhA023
Localisation : 4ème étage - Logement 421 - Salle de bain
Ouvrage : Plafond
Description : Peinture + enduit blanc + béton gris
Localisation sur croquis : 023
Amiante : Non détecté

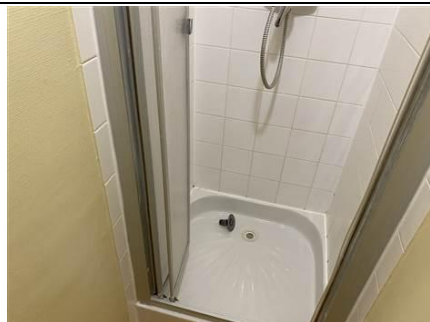
Photo n° PhA024
Localisation : 4ème étage - Logement 421 - Salle de bain
Ouvrage : Mur
Description : Colle grise de faïence
Localisation sur croquis : 024
Amiante : Non détecté

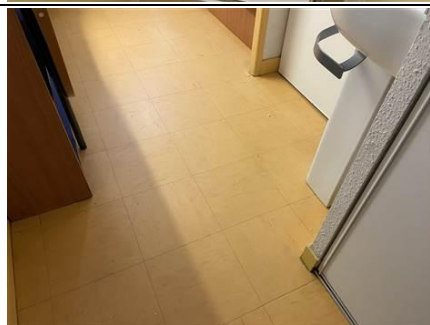
Photo n° PhA025
Localisation : 4ème étage - Logement 422 - Chambre
Ouvrage : Sol
Description : Dalle de sol souple + colle jaune + ragréage gris + dalle de sol dure rouge + colle noire
Localisation sur croquis : 025
Amiante : Chrysotile

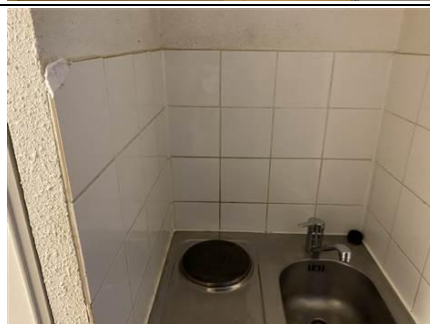
Photo n° PhA026
Localisation : 4ème étage - Logement 422 - Chambre
Ouvrage : Mur
Description : Colle blanche de faïence
Localisation sur croquis : 026
Amiante : Non détecté

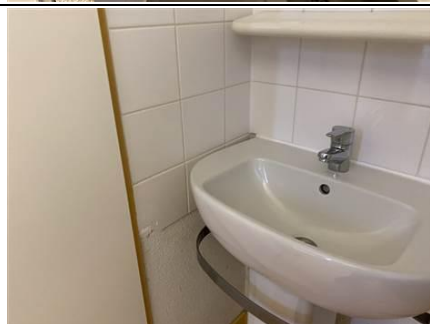
Photo n° PhA027
Localisation : 4ème étage - Logement 422 - Chambre
Ouvrage : Mur
Description : Colle blanche de faïence
Localisation sur croquis : 027
Amiante : Non détecté

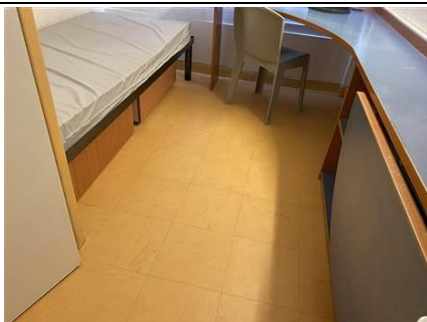
Photo n° PhA028

Localisation : 4ème étage - Logement 423 - Chambre

Localisation sur croquis : 028

Amiante : Chrysotile

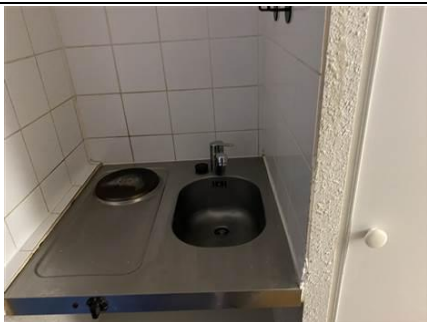
Photo n° PhA029

Localisation : 4ème étage - Logement 423 - Chambre

Localisation sur croquis : 029

Amiante : Non détecté

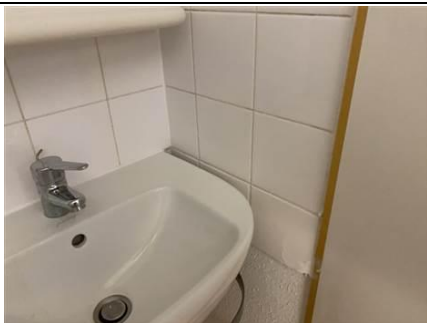
Photo n° PhA030

Localisation : 4ème étage - Logement 423 - Chambre

Localisation sur croquis : 030

Amiante : Non détecté

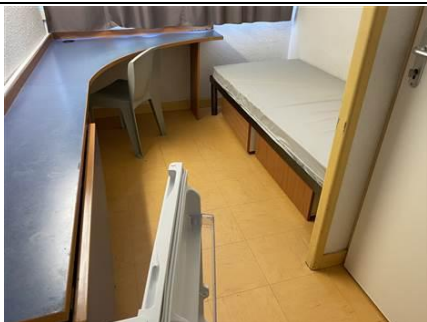
Photo n° PhA031

Localisation : 4ème étage - Logement 424 - Chambre

Localisation sur croquis : 031

Amiante : Chrysotile

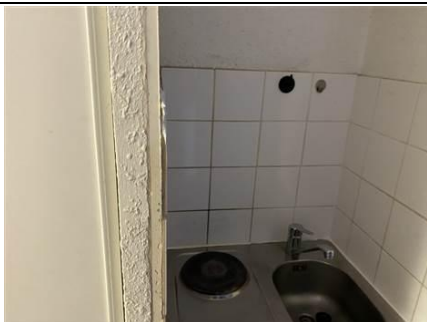
Photo n° PhA032

Localisation : 4ème étage - Logement 424 - Chambre

Localisation sur croquis : 032

Amiante : Non détecté

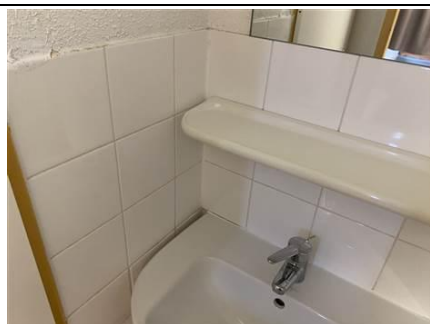
Photo n° PhA033
Localisation : 4ème étage - Logement 424 - Chambre
Ouvrage : Mur
Description : Colle blanche de faïence
Localisation sur croquis : 033
Amiante : Non détecté

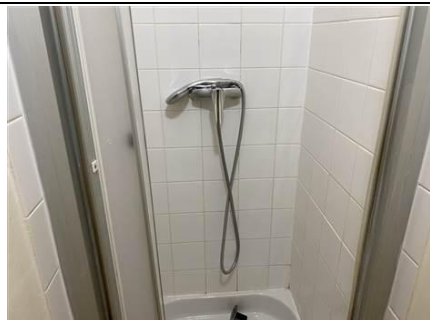
Photo n° PhA034
Localisation : 4ème étage - Logement 424 - Salle de bain
Ouvrage : Mur
Description : Colle blanche de faïence
Localisation sur croquis : 034
Amiante : Non détecté

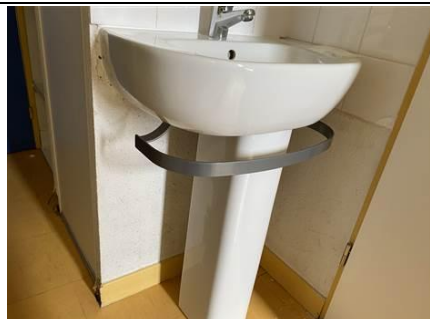
Photo n° PhA036
Localisation : 4ème étage - Logement 425 - Chambre
Ouvrage : Mur de cloison
Description : Peinture blanche + plâtre blanc
Localisation sur croquis : 036
Amiante : Non détecté

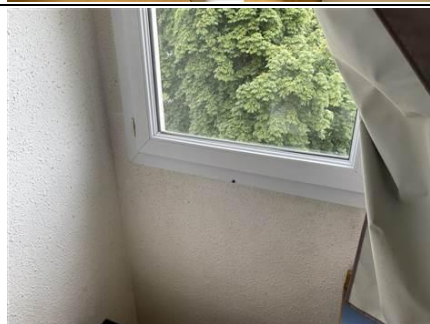
Photo n° PhA037
Localisation : 4ème étage - Logement 425 - Chambre
Ouvrage : Mur de doublage
Description : Peinture blanche + plâtre blanc
Localisation sur croquis : 037
Amiante : Non détecté

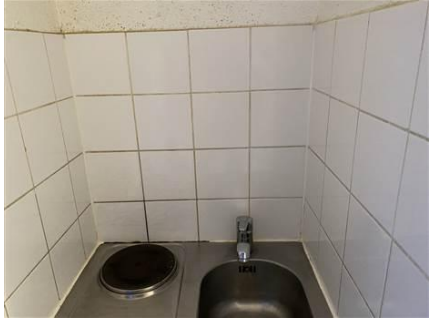
<p>Photo n° PhA040 Localisation : 4ème étage - Logement 425 - Chambre Ouvrage : Mur Description : Colle blanche de faïence Localisation sur croquis : 040 Amiante : Non détecté</p>

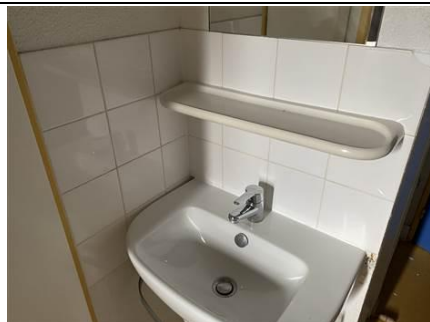
Photo n° PhA048
Localisation : 4ème étage - Logement 426 - Chambre
Ouvrage : Mur
Description : Colle blanche de faïence
Localisation sur croquis : 048
Amiante : Non détecté

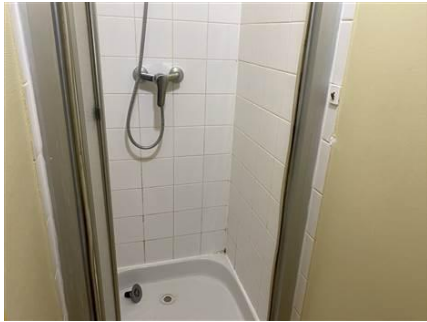
Photo n° PhA053
Localisation : 4ème étage - Logement 427 - Chambre
Ouvrage : Mur
Description : Colle blanche de faïence
Localisation sur croquis : 053
Amiante : Non détecté

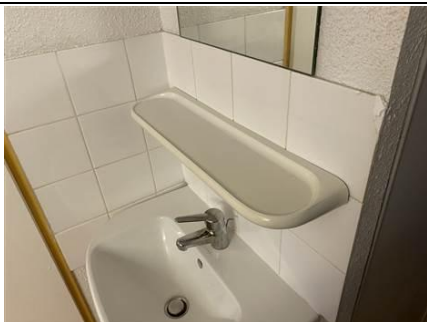
Photo n° PhA056
Localisation : 4ème étage - Logement 428 - Chambre
Ouvrage : Mur
Description : Colle blanche de faïence
Localisation sur croquis : 056
Amiante : Non détecté

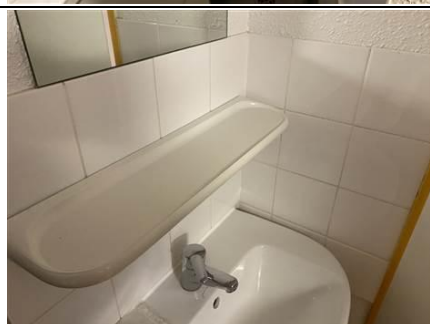
**Photo n° PhA059****Localisation : 4ème étage - Logement 429 - Chambre****Ouvrage : Mur****Description : Colle blanche de faïence****Localisation sur croquis : 059****Amiante : Non détecté**

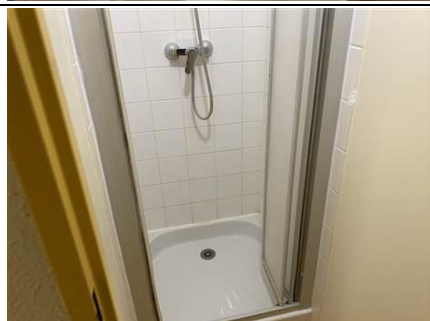
**Photo n° PhA060****Localisation : 4ème étage - Logement 429 - Chambre****Ouvrage : Mur****Description : Colle blanche de faïence****Localisation sur croquis : 060****Amiante : Non détecté**

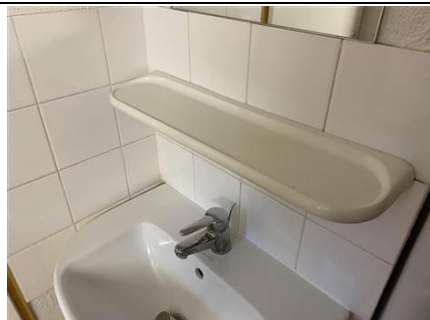
Photo n° PhA063
Localisation : 4ème étage - Logement 430 - Chambre
Ouvrage : Mur
Description : Colle blanche de faïence
Localisation sur croquis : 063
Amiante : Non détecté

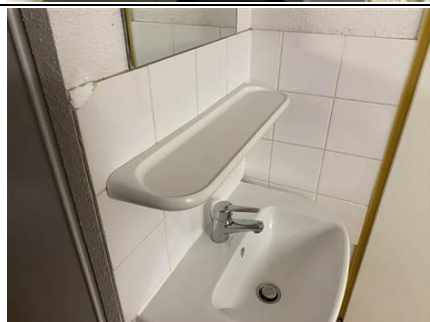
Photo n° PhA066
Localisation : 4ème étage - Logement 431 - Chambre
Ouvrage : Mur
Description : Colle blanche de faïence
Localisation sur croquis : 066
Amiante : Non détecté

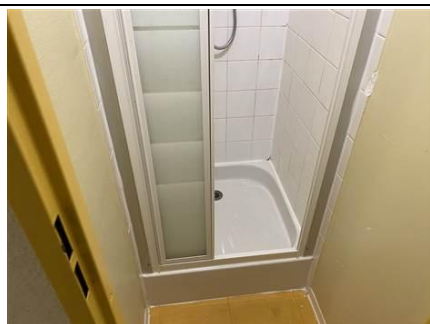
Photo n° PhA067
Localisation : 4ème étage - Logement 431 - Chambre
Ouvrage : Mur
Description : Colle blanche de faïence
Localisation sur croquis : 067
Amiante : Non détecté

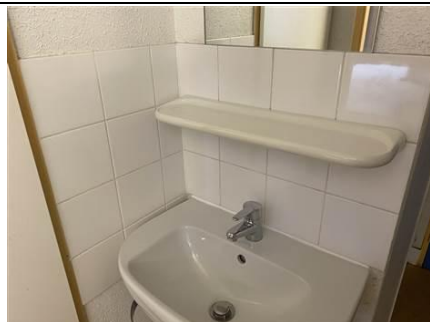
Photo n° PhA071
Localisation : 4ème étage - Logement 432 - Chambre
Ouvrage : Dessous d'évier
Description : Joint souple gris
Localisation sur croquis : 071
Amiante : Non détecté

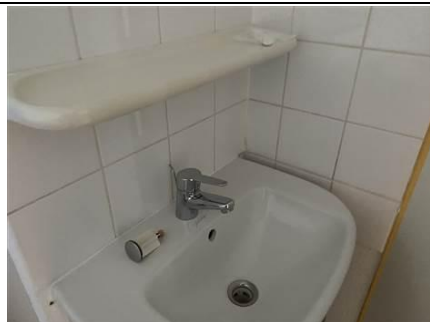
Photo n° PhA073

Localisation : 4ème étage - Logement 433 - Chambre

Localisation sur croquis : 0734

Amiante : Chrysotile

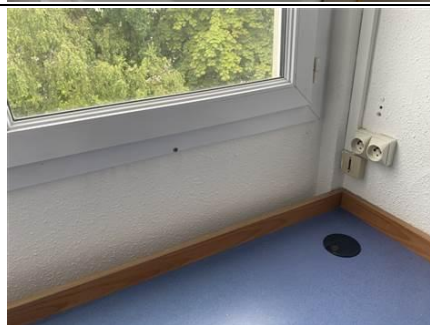
Photo n° PhA074

Localisation : 4ème étage - Logement 433 - Chambre

Localisation sur croquis : 074

Amiante : Non détecté

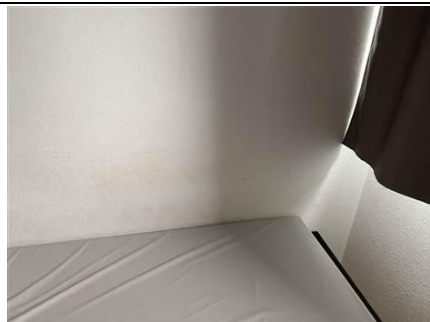
Photo n° PhA075

Localisation : 4ème étage - Logement 433 - Chambre

Localisation sur croquis : 075

Amiante : Non détecté

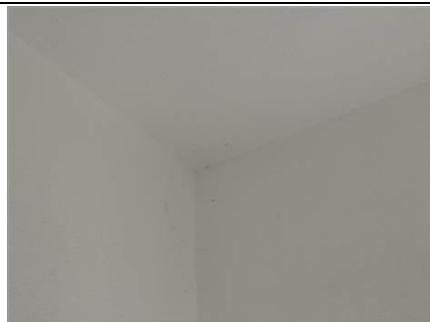
Photo n° PhA076

Localisation : 4ème étage - Logement 433 - Chambre

Localisation sur croquis : 076

Amiante : Non détecté

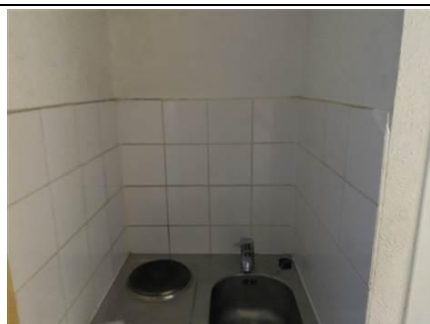
Photo n° PhA077

Localisation : 4ème étage - Logement 433 - Chambre

Localisation sur croquis : 077

Amiante : Non détecté

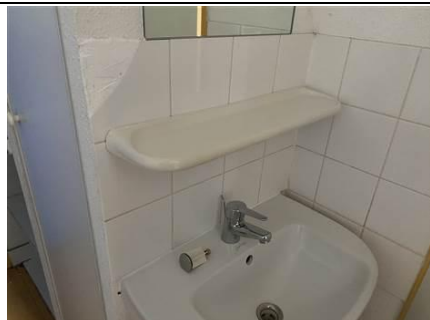
Photo n° PhA078
Localisation : 4ème étage - Logement 433 - Chambre
Ouvrage : Mur
Description : Colle blanche de faïence
Localisation sur croquis : 078
Amiante : Non détecté

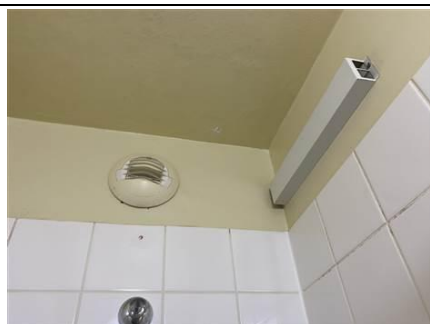
Photo n° PhA082
Localisation : 4ème étage - Logement 433 - Salle de bain
Ouvrage : Mur de cloison
Description : Peinture + plâtre blanc
Localisation sur croquis : 082
Amiante : Non détecté

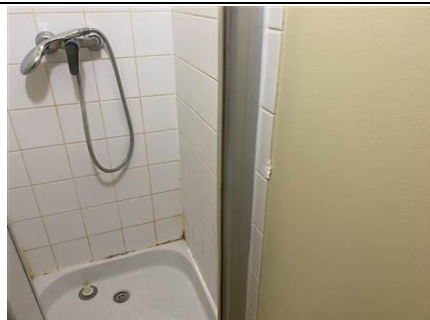
Photo n° PhA083
Localisation : 4ème étage - Logement 433 - Salle de bain
Ouvrage : Plafond
Description : Peinture blanche + enduit blanc + béton gris
Localisation sur croquis : 083
Amiante : Non détecté

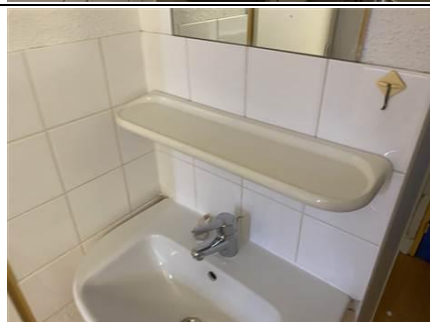
Photo n° PhA087
Localisation : 4ème étage - Logement 434 - Chambre
Ouvrage : Mur
Description : Colle blanche de faïence
Localisation sur croquis : 087
Amiante : Non détecté

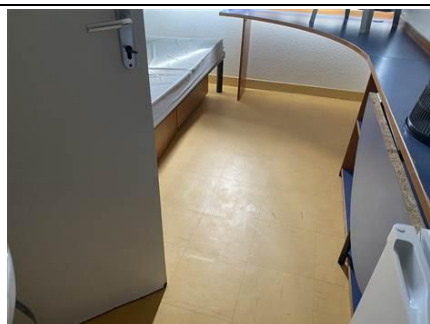
Photo n° PhA088

Localisation : 4ème étage - Logement 435 - Chambre

Ouvrage : Sol

Localisation sur croquis : 088

Amiante : Chrysotile

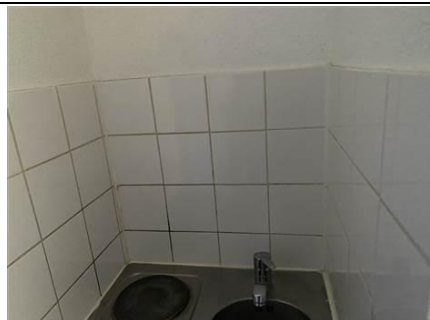
Photo n° PhA089

Localisation : 4ème étage - Logement 435 - Chambre

Localisation sur croquis : 089

Amiante : Non détecté

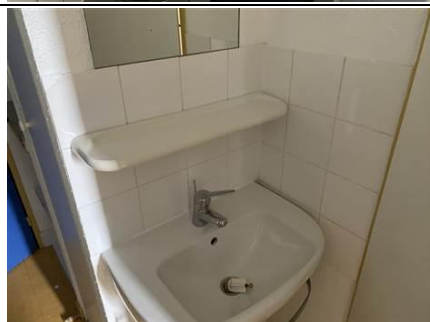
Photo n° PhA090

Localisation : 4ème étage - Logement 435 - Chambre

Localisation sur croquis : 090

Amiante : Non détecté

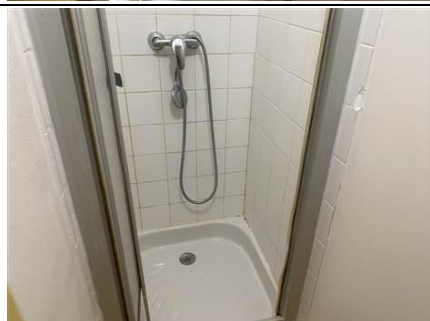
Photo n° PhA091

Localisation : 4ème étage - Logement 435 - Salle de bain

Localisation sur croquis : 091

Amiante : Non détecté

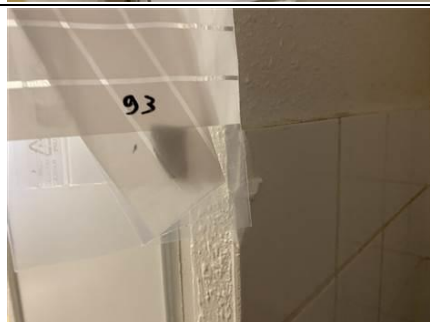
Photo n° PhA092

Localisation : 4ème étage - Logement 436 - Chambre

Localisation sur croquis : 092

Amiante : Chrysotile

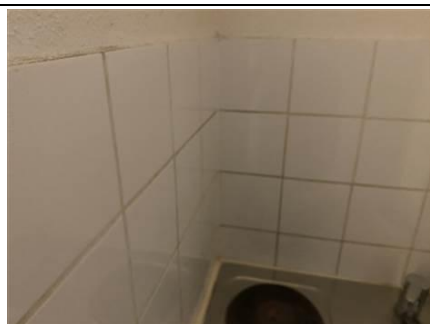
Photo n° PhA093
Localisation : 4ème étage - Logement 436 - Chambre
Ouvrage : Mur
Description : Colle blanche de faïence
Localisation sur croquis : 093
Amiante : Non détecté

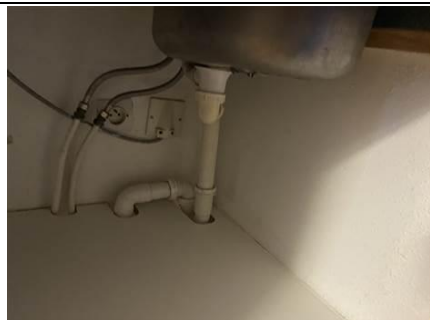
Photo n° PhA094
Localisation : 4ème étage - Logement 436 - Chambre
Ouvrage : Dessous d'évier
Description : Joint souple gris
Localisation sur croquis : 094
Amiante : Non détecté

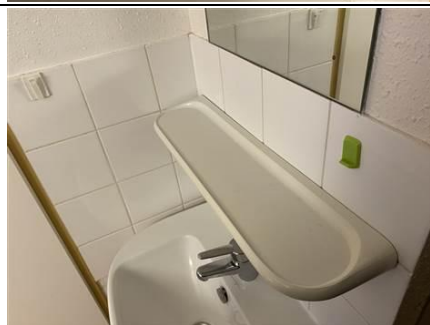
Photo n° PhA095
Localisation : 4ème étage - Logement 436 - Chambre
Ouvrage : Mur
Description : Colle blanche de faïence
Localisation sur croquis : 095
Amiante : Non détecté

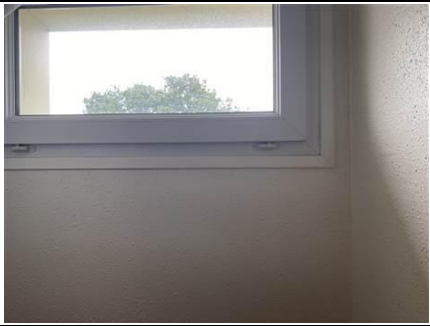
<p>Photo n° PhA105 Localisation : 4ème étage - Logement 402 - Chambre Ouvrage : Mur de doublage Description : Peinture blanche + plâtre blanc Localisation sur croquis : 105 Amiante : Non détecté</p>

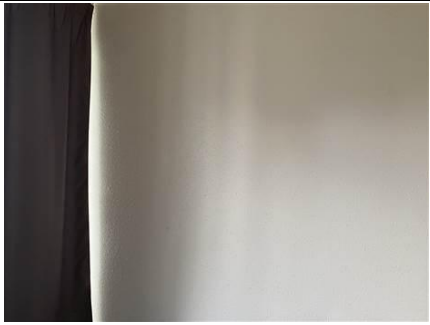
<p>Photo n° PhA106 Localisation : 4ème étage - Logement 402 - Chambre Ouvrage : Mur porteur Description : Peinture blanche + enduit blanc + béton gris Localisation sur croquis : 106 Amiante : Non détecté</p>

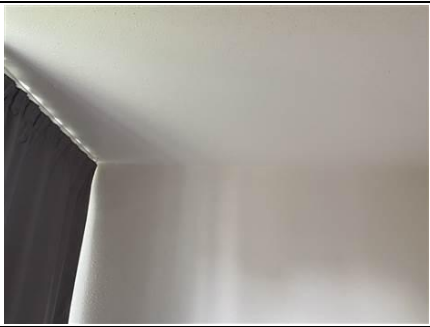
<p>Photo n° PhA107 Localisation : 4ème étage - Logement 402 - Chambre Ouvrage : Plafond Description : Peinture blanche + enduit blanc + béton gris Localisation sur croquis : 107 Amiante : Chrysotile</p>

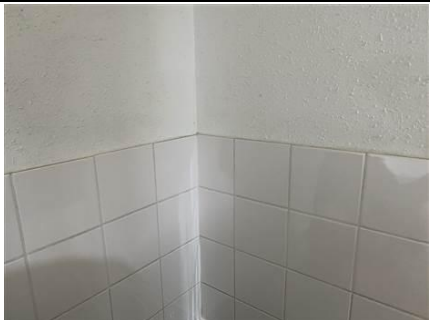
<p>Photo n° PhA108 Localisation : 4ème étage - Logement 402 - Chambre Ouvrage : Mur Description : Colle blanche de faïence Localisation sur croquis : 108 Amiante : Non détecté</p>

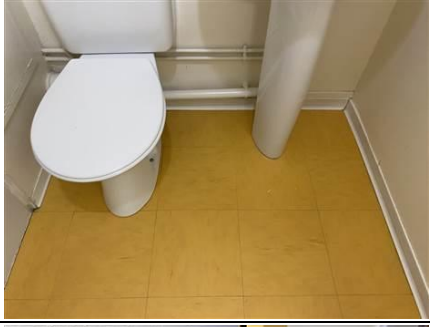
<p>Photo n° PhA110 Localisation : 4ème étage - Logement 402 - Salle de bain Ouvrage : Sol Description : Dalle de sol souple + colle jaune + ragréage gris + dalle de sol dure rouge + colle noire Localisation sur croquis : 110 Amiante : Non détecté</p>
 	<p>Photo n° PhA111 Localisation : 4ème étage - Logement 402 - Salle de bain Ouvrage : Mur de cloison Description : Peinture blanche + plâtre blanc Localisation sur croquis : 111 Amiante : Non détecté</p>
 	<p>Photo n° PhA112 Localisation : 4ème étage - Logement 402 - Salle de bain Ouvrage : Plafond Description : Peinture blanche + enduit blanc + béton gris Localisation sur croquis : 112 Amiante : Non détecté</p>
 	<p>Photo n° PhA113 Localisation : 4ème étage - Logement 402 - Salle de bain Ouvrage : Mur Description : Colle blanche de faïence Localisation sur croquis : 113 Amiante : Non détecté</p>

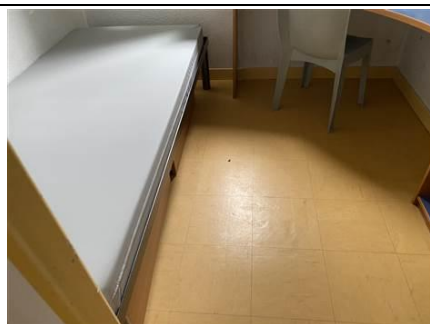
Photo n° PhA114

Localisation : 4ème étage - Logement 403 - Chambre

Localisation sur croquis : 114

Amiante : Chrysotile

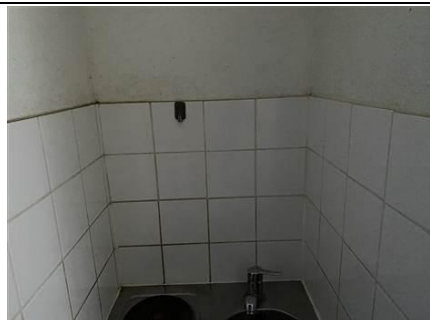
Photo n° PhA115

Localisation : 4ème étage - Logement 403 - Chambre

Localisation sur croquis : 115

Amiante : Non détecté

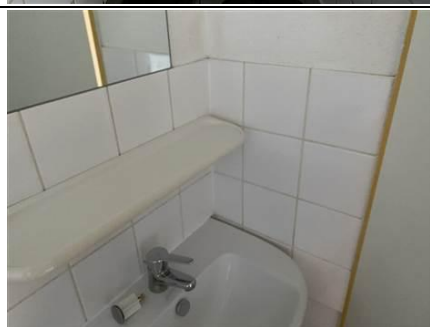
Photo n° PhA116

Localisation : 4ème étage - Logement 403 - Chambre

Localisation sur croquis : 116

Amiante : Non détecté

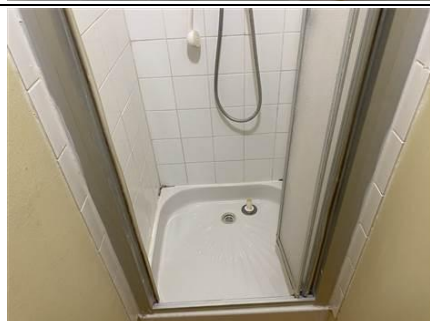
Photo n° PhA117

Localisation : 4ème étage - Logement 403 - Salle de bain

Localisation sur croquis : 117

Amiante : Non détecté

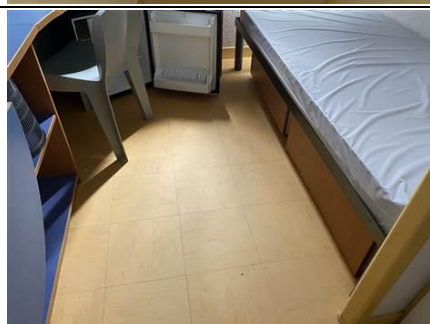
Photo n° PhA118

Localisation : 4ème étage - Logement 406 - Chambre

Localisation sur croquis : 118

Amiante : Chrysotile

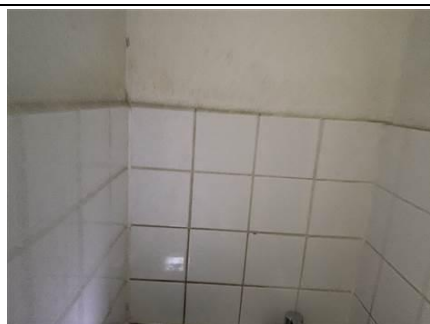
Photo n° PhA119
Localisation : 4ème étage - Logement 406 - Chambre
Ouvrage : Mur
Description : Colle blanche de faïence
Localisation sur croquis : 119
Amiante : Non détecté

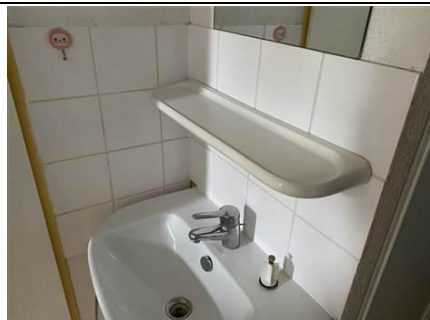
Photo n° PhA120
Localisation : 4ème étage - Logement 406 - Chambre
Ouvrage : Mur
Description : Colle blanche de faïence
Localisation sur croquis : 120
Amiante : Non détecté

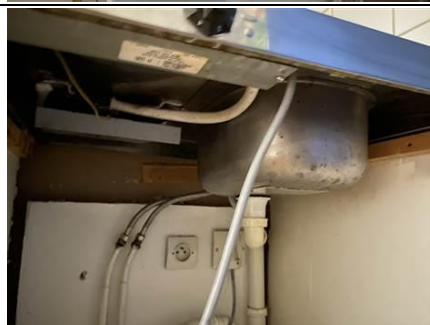
Photo n° PhA121
Localisation : 4ème étage - Logement 406 - Chambre
Ouvrage : Dessous d'évier
Description : Joint souple gris
Localisation sur croquis : 121
Amiante : Non détecté

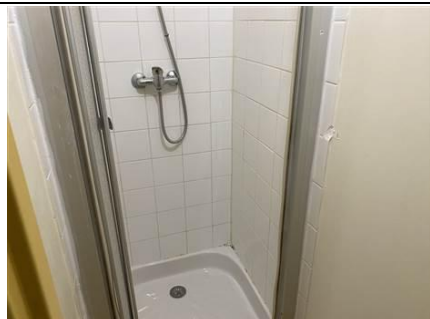
Photo n° PhA122
Localisation : 4ème étage - Logement 406 - Salle de bain
Ouvrage : Mur
Description : Colle blanche de faïence
Localisation sur croquis : 122
Amiante : Non détecté

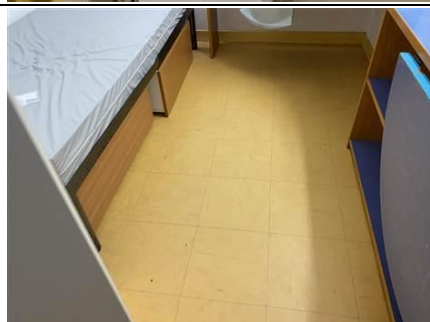
Photo n° PhA123
Localisation : 4ème étage - Logement 407 - Chambre
Ouvrage : Sol
Description : Dalle de sol souple + colle jaune + ragréage gris + dalle de sol dure rouge + colle noire
Localisation sur croquis : 123
Amiante : Non détecté

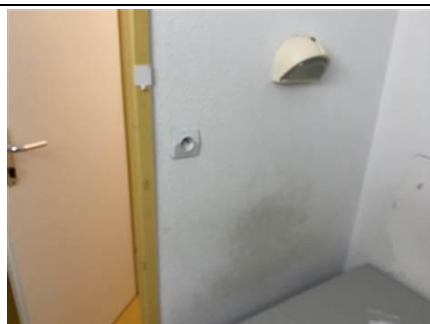
Photo n° PhA124
Localisation : 4ème étage - Logement 407 - Chambre
Ouvrage : Mur de cloison
Description : Peinture blanche + plâtre blanc
Localisation sur croquis : 124
Amiante : Non détecté

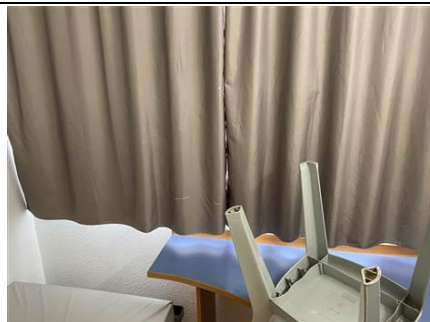
Photo n° PhA125
Localisation : 4ème étage - Logement 407 - Chambre
Ouvrage : Mur de doublage
Description : Peinture blanche + plâtre blanc
Localisation sur croquis : 125
Amiante : Non détecté

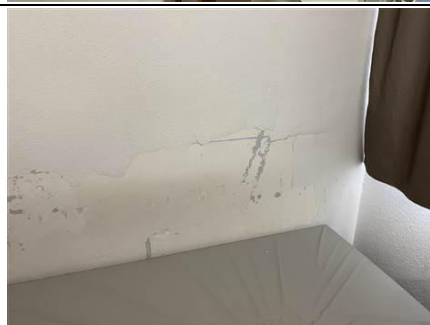
Photo n° PhA126
Localisation : 4ème étage - Logement 407 - Chambre
Ouvrage : Mur porteur
Description : Peinture blanche + enduit blanc + béton gris
Localisation sur croquis : 126
Amiante : Non détecté

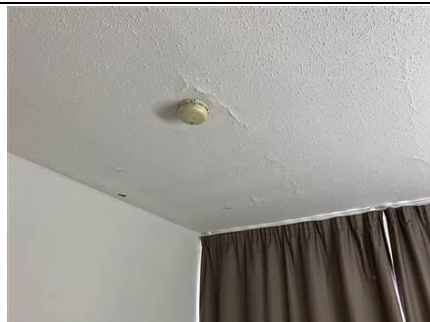
Photo n° PhA127
Localisation : 4ème étage - Logement 407 - Chambre
Ouvrage : Plafond
Description : Peinture blanche + enduit blanc + béton gris
Localisation sur croquis : 127
Amiante : Chrysotile

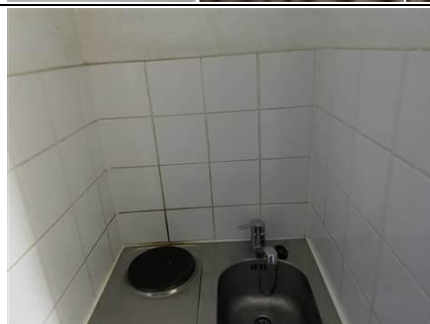
Photo n° PhA128
Localisation : 4ème étage - Logement 407 - Chambre
Ouvrage : Mur
Description : Colle blanche de faïence
Localisation sur croquis : 128
Amiante : Non détecté

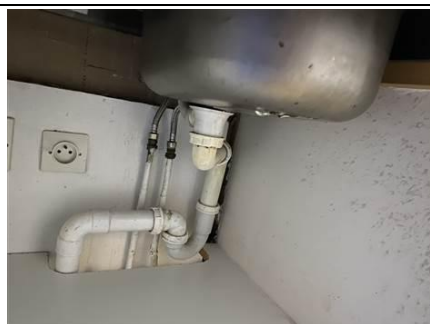
Photo n° PhA129
Localisation : 4ème étage - Logement 407 - Chambre
Ouvrage : Dessous d'évier
Description : Joint souple gris
Localisation sur croquis : 129
Amiante : Non détecté

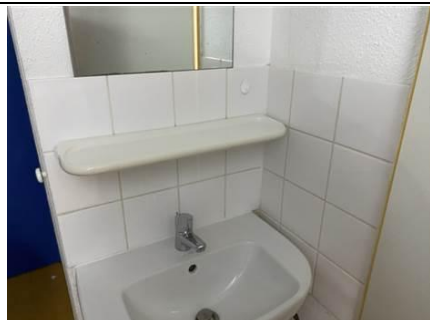
Photo n° PhA130
Localisation : 4ème étage - Logement 407 - Chambre
Ouvrage : Mur
Description : Colle blanche de faïence
Localisation sur croquis : 130
Amiante : Non détecté

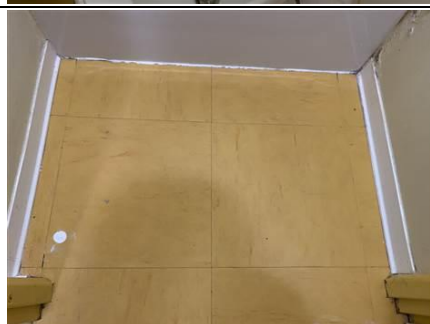
Photo n° PhA131
Localisation : 4ème étage - Logement 407 - Salle de bain
Ouvrage : Sol
Description : Dalle de sol souple + colle jaune + ragréage gris + dalle de sol dure rouge + colle noire
Localisation sur croquis : 131
Amiante : Chrysotile

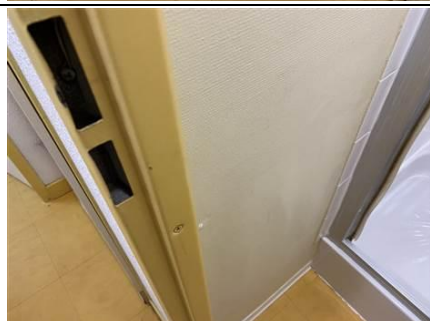
Photo n° PhA132
Localisation : 4ème étage - Logement 407 - Salle de bain
Ouvrage : Mur de cloison
Description : Peinture blanche + plâtre blanc
Localisation sur croquis : 132
Amiante : Non détecté

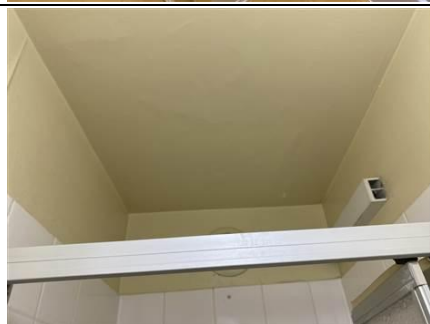
Photo n° PhA133
Localisation : 4ème étage - Logement 407 - Salle de bain
Ouvrage : Plafond
Description : Peinture blanche + enduit blanc + béton gris
Localisation sur croquis : 133
Amiante : Chrysotile

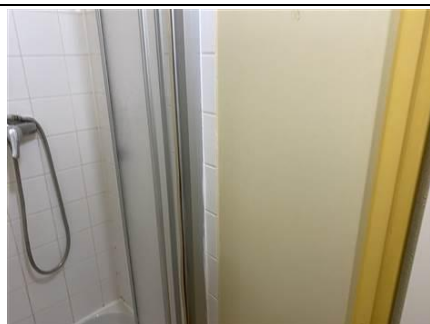
Photo n° PhA134
Localisation : 4ème étage - Logement 407 - Salle de bain
Ouvrage : Mur
Description : Colle blanche de faïence
Localisation sur croquis : 134
Amiante : Non détecté

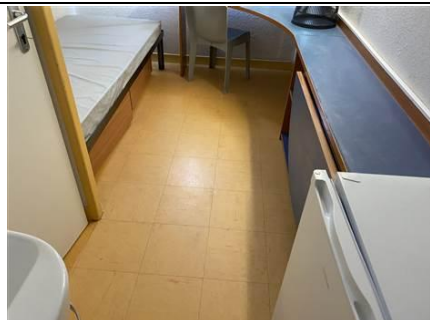
Photo n° PhA135
Localisation : 4ème étage - Logement 409 - Chambre
Ouvrage : Sol
Description : Dalle de sol souple + colle jaune + ragréage gris + dalle de sol dure rouge + colle noire
Localisation sur croquis : 135
Amiante : Chrysotile

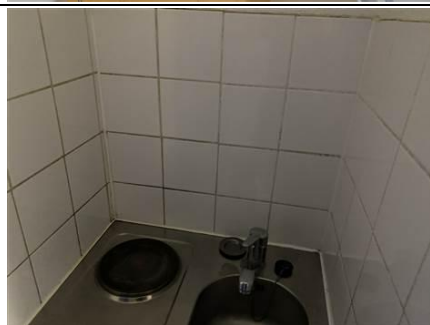
Photo n° PhA136
Localisation : 4ème étage - Logement 409 - Chambre
Ouvrage : Mur
Description : Colle blanche de faïence
Localisation sur croquis : 136
Amiante : Non détecté

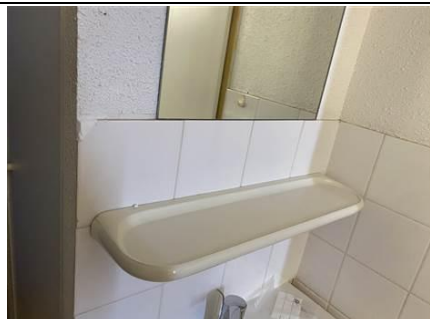
Photo n° PhA137
Localisation : 4ème étage - Logement 409 - Chambre
Ouvrage : Mur
Description : Colle blanche de faïence
Localisation sur croquis : 137
Amiante : Non détecté

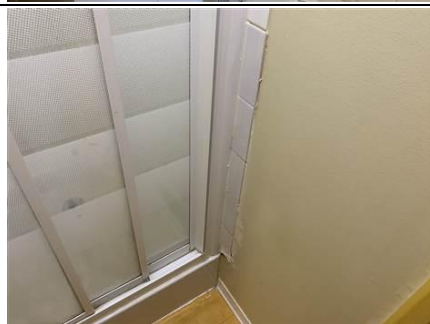
Photo n° PhA138
Localisation : 4ème étage - Logement 409 - Salle de bain
Ouvrage : Mur
Description : Colle blanche de faïence
Localisation sur croquis : 138
Amiante : Non détecté

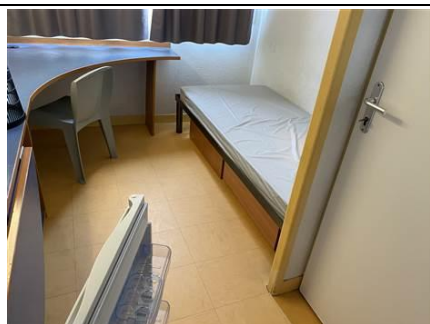
Photo n° PhA139

Localisation : 4ème étage - Logement 412 - Chambre

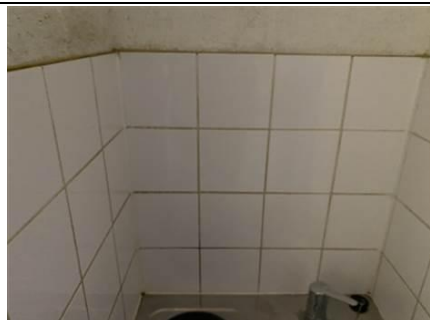
Photo n° PhA140

Localisation : 4ème étage - Logement 412 - Chambre

Ouvrage : Mur

Description : Colle blanche de faïence

Localisation sur croquis : 140

Amiante : Non détecté

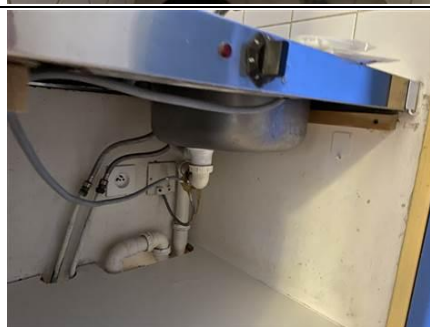
Photo n° PhA141

Localisation : 4ème étage - Logement 412 - Chambre

Ouvrage : Dessous d'évier

Localisation sur croquis : 141

Amiante : Non détecté

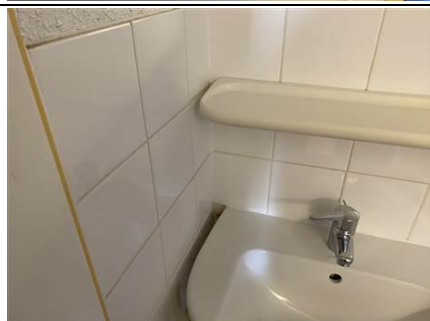
Photo n° PhA142

Localisation : 4ème étage - Logement 412 - Chambre

Localisation sur croquis : 142

Amiante : Non détecté

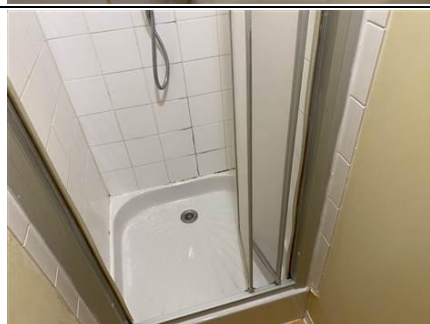
Photo n° PhA143

Localisation : 4ème étage - Logement 412 - Salle de bain

Localisation sur croquis : 143

Amiante : Non détecté

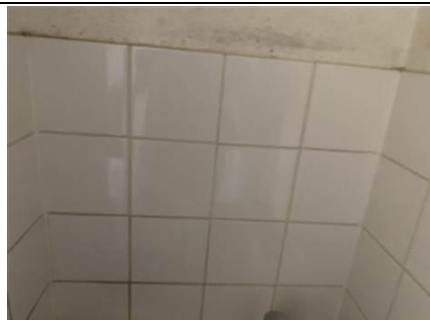
Photo n° PhA145

Localisation : 4ème étage - Logement 414 - Chambre

Localisation sur croquis : 145

Amiante : Non détecté

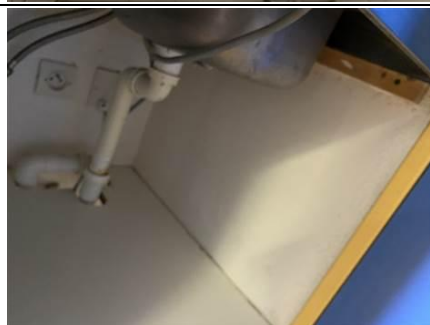
Photo n° PhA146

Localisation : 4ème étage - Logement 414 - Chambre

Amiante : Non détecté

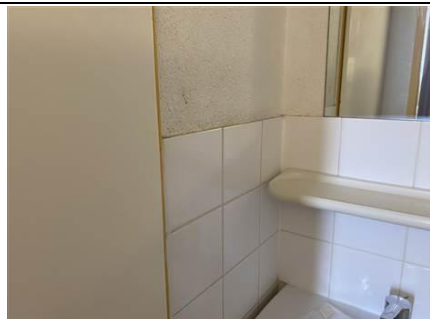
Photo n° PhA147

Localisation : 4ème étage - Logement 414 - Chambre

Localisation sur croquis : 147

Amiante : Non détecté

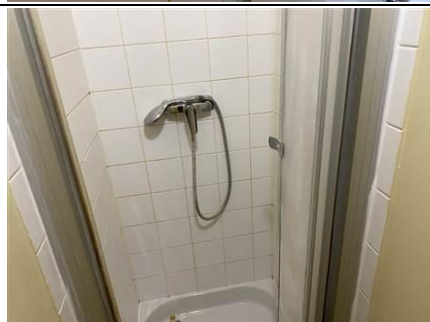
Photo n° PhA148

Localisation : 4ème étage - Logement 414 - Salle de bain

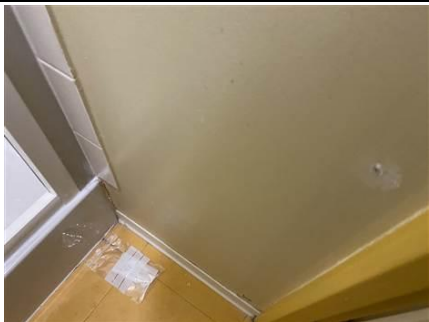
<p>Photo n° PhA159 Localisation : 4ème étage - Logement 416 - Salle de bain Ouvrage : Mur de cloison Description : Peinture + plâtre blanc Localisation sur croquis : 159 Amiante : Non détecté</p>

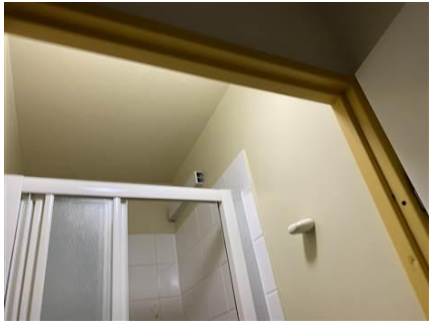
<p>Photo n° PhA160 Localisation : 4ème étage - Logement 416 - Salle de bain Ouvrage : Mur de doublage Description : Peinture + plâtre blanc Localisation sur croquis : 160 Amiante : Non détecté</p>

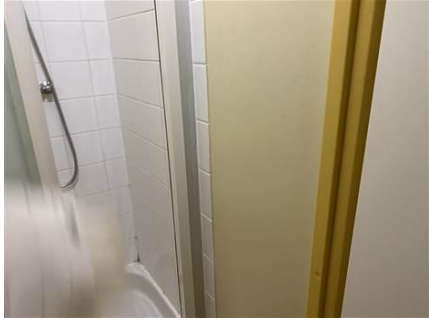
<p>Photo n° PhA162 Localisation : 4ème étage - Logement 416 - Salle de bain Ouvrage : Mur Description : Colle de faïence Localisation sur croquis : 161 Amiante : Non détecté</p>

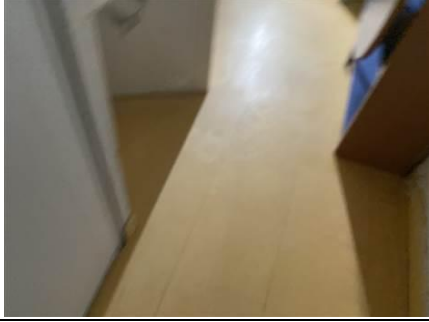
<p>Photo n° PhA163 Localisation : 4ème étage - Logement 417 - Chambre Ouvrage : Sol Description : Dalle de sol souple + colle jaune + ragréage gris + dalle de sol dure rouge + colle noire Localisation sur croquis : 162 Amiante : Chrysotile</p>

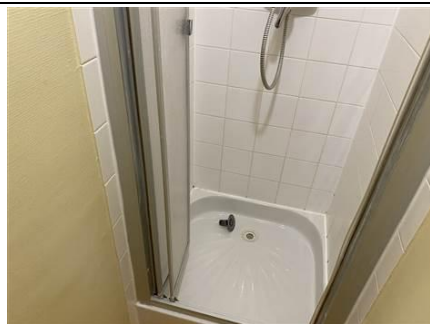
Photo n° PhA169
Localisation : 4ème étage - Logement 420 - Chambre
Ouvrage : Mur
Description : Colle blanche de faïence
Localisation sur croquis : 169

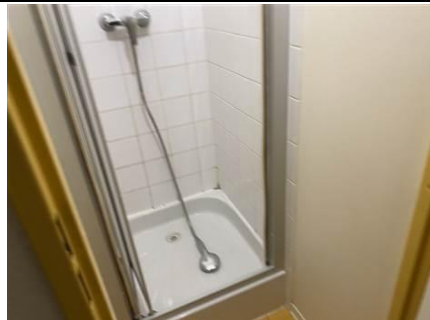
Photo n° PhA170
Localisation : 4ème étage - Logement 420 - Salle de bain
Ouvrage : Mur
Description : Colle blanche de faïence
Localisation sur croquis : 170
Amiante : Non détecté

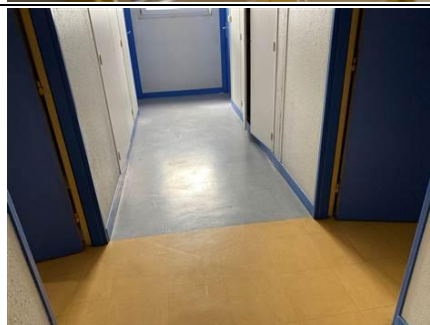
Photo n° PhA171
Localisation : 4ème étage - Dégagement
Ouvrage : Sol
Description : Dalle de sol souple + colle jaune + ragréage gris
Localisation sur croquis : 171
Amiante : Non détecté

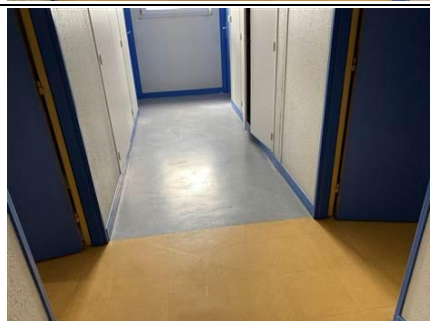
Photo n° PhA172
Localisation : 4ème étage - Dégagement
Ouvrage : Sol
Description : Dalle de sol souple + colle jaune + ragréage gris
Localisation sur croquis : 172
Amiante : Non détecté

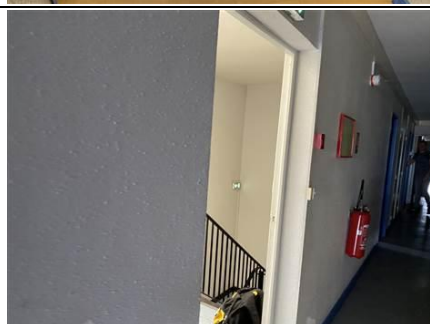
Photo n° PhA173
Localisation : 4ème étage - Dégagement
Ouvrage : Mur de cloison
Description : Peinture + plâtre blanc
Localisation sur croquis : 173
Amiante : Non détecté

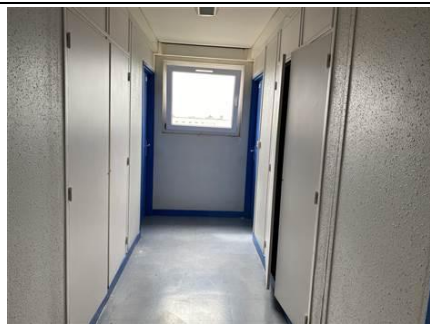
Photo n° PhA174
Localisation : 4ème étage - Dégagement
Ouvrage : Mur de doublage
Description : Peinture + plâtre blanc
Localisation sur croquis : 174
Amiante : Non détecté

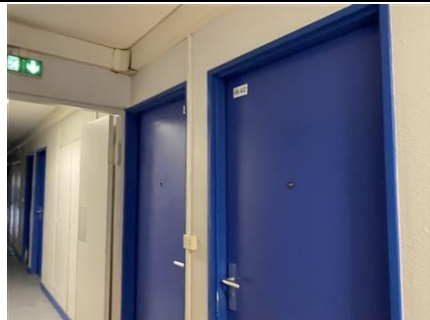
Photo n° PhA175
Localisation : 4ème étage - Dégagement
Ouvrage : Mur de cloison
Description : Peinture + plâtre blanc
Localisation sur croquis : 175
Amiante : Non détecté

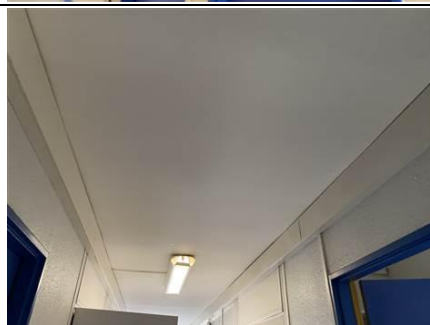
Photo n° PhA176
Localisation : 4ème étage - Dégagement
Ouvrage : Plafond
Description : Peinture blanche + enduit blanc + béton gris
Localisation sur croquis : 176
Amiante : Non détecté

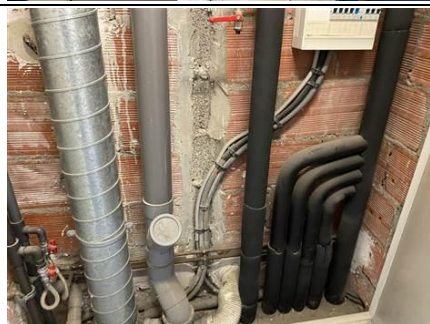
Photo n° PhA177
Localisation : 4ème étage - Dégagement
Ouvrage : Mur
Description : Enduit gris
Localisation sur croquis : 177
Amiante : Non détecté

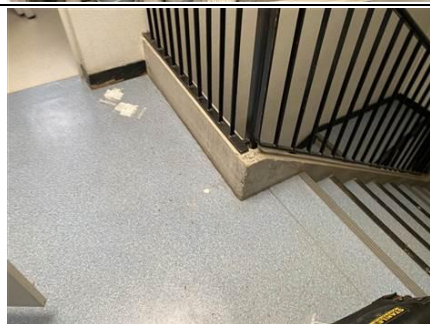
Photo n° PhA178
Localisation : 4ème étage - Escalier
Ouvrage : Sol
Description : Revêtement de sol souple + colle jaune + ragréage gris
Localisation sur croquis : 178
Amiante : Chrysotile

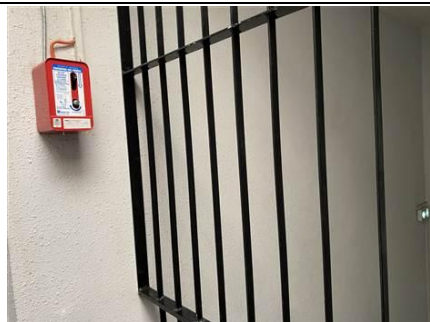
Photo n° PhA180
Localisation : 4ème étage - Escalier
Ouvrage : Mur porteur
Description : Peinture + enduit blanc + béton gris
Localisation sur croquis : 180
Amiante : Non détecté

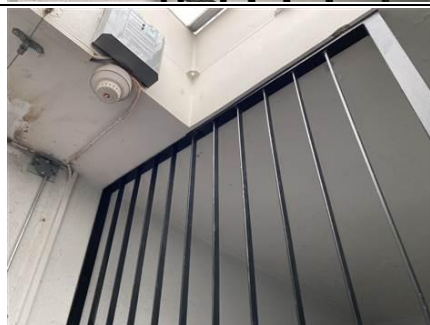
Photo n° PhA181
Localisation : 4ème étage - Escalier
Ouvrage : Plafond
Description : Peinture + enduit blanc + béton gris
Localisation sur croquis : 181
Amiante : Non détecté

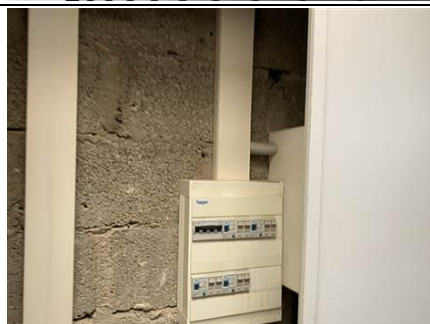
Photo n° PhA182
Localisation : 4ème étage - Escalier
Ouvrage : Mur
Description : Béton gris
Localisation sur croquis : 182
Amiante : Non détecté

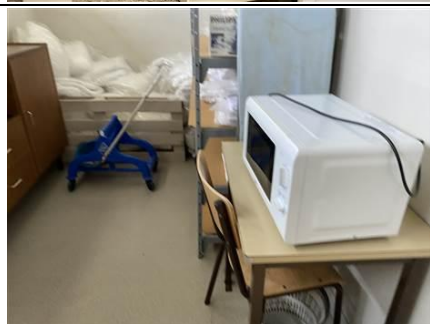
Photo n° PhA183
Localisation : 4ème étage - Local ménage
Ouvrage : Sol
Description : Revêtement de sol souple + colle jaune de carrelage
Localisation sur croquis : 183
Amiante : Non détecté

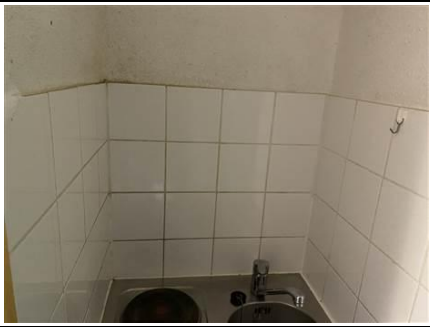
<p>Photo n° PhA189 Localisation : 3ème étage - Logement 322 - Chambre Ouvrage : Mur Description : Colle grise de faïence Localisation sur croquis : 189 Amiante : Non détecté</p>
 	<p>Photo n° PhA190 Localisation : 3ème étage - Logement 322 - Chambre Ouvrage : Dessous d'évier Description : Joint souple gris Localisation sur croquis : 190 Amiante : Non détecté</p>
 	<p>Photo n° PhA191 Localisation : 3ème étage - Logement 322 - Chambre Ouvrage : Mur Description : Colle grise de faïence Localisation sur croquis : 191 Amiante : Non détecté</p>
 	<p>Photo n° PhA192 Localisation : 3ème étage - Logement 322 - Salle de bain Ouvrage : Sol Description : Dalle de sol souple + colle jaune + ragréage gris + dalle de sol dure + colle noire Localisation sur croquis : 192 Amiante : Non détecté</p>
 	<p>Photo n° PhA193 Localisation : 3ème étage - Logement 322 - Salle de bain Ouvrage : Mur de cloison Description : Peinture + plâtre blanc Localisation sur croquis : 193 Amiante : Non détecté</p>

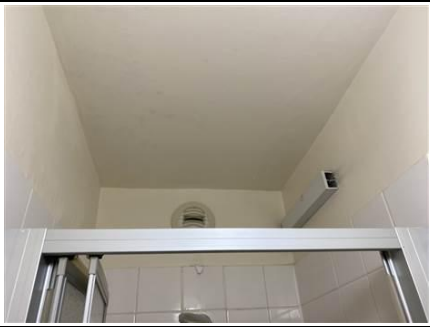
<p>Photo n° PhA194 Localisation : 3ème étage - Logement 322 - Salle de bain Ouvrage : Plafond Description : Peinture + enduit blanc + plâtre blanc Localisation sur croquis : 194 Amiante : Non détecté</p>

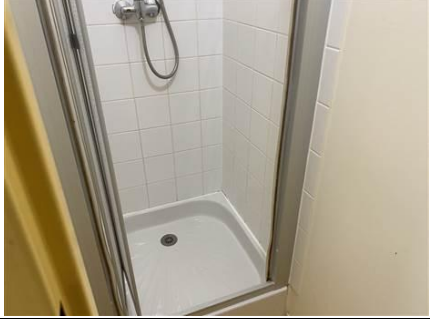
<p>Photo n° PhA195 Localisation : 3ème étage - Logement 322 - Salle de bain Ouvrage : Mur Description : Colle grise de faïence Localisation sur croquis : 195 Amiante : Non détecté</p>
