Rapport de mission de repérage des matériaux et produits contenant de l'amiante avant réalisation de travaux

24-CROUS-2 REVISION 1

30/07/2024 & 30/04/2025

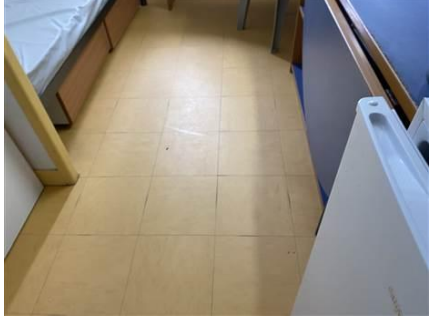
<p>Photo n° PhA196 Localisation : 3ème étage - Logement 323 - Chambre Ouvrage : Sol Description : Dalle de sol souple + colle jaune + ragréage gris + dalle de sol dure + colle noire Localisation sur croquis : 196 Amiante : Chrysotile</p>

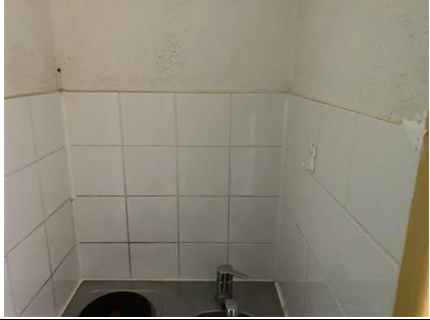
<p>Photo n° PhA197 Localisation : 3ème étage - Logement 323 - Chambre Ouvrage : Mur Description : Colle grise de faïence Localisation sur croquis : 197 Amiante : Non détecté</p>

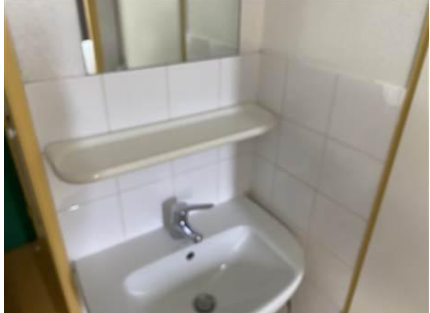
<p>Photo n° PhA198 Localisation : 3ème étage - Logement 323 - Chambre Ouvrage : Mur Description : Colle grise de faïence Localisation sur croquis : 198 Amiante : Non détecté</p>

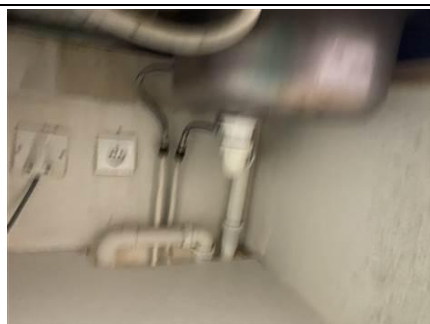
Photo n° PhA199
Localisation : 3ème étage - Logement 323 - Chambre
Ouvrage : Dessous d'évier
Description : Joint souple gris
Localisation sur croquis : 199
Amiante : Non détecté

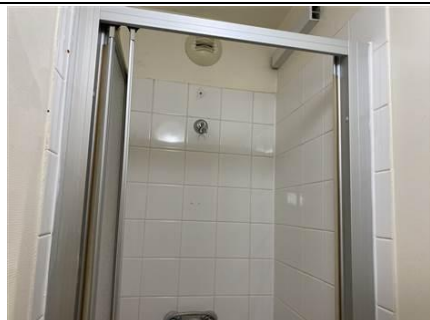
Photo n° PhA200
Localisation : 3ème étage - Logement 323 - Salle de bain
Ouvrage : Mur
Description : Colle grise de faïence
Localisation sur croquis : 200
Amiante : Non détecté

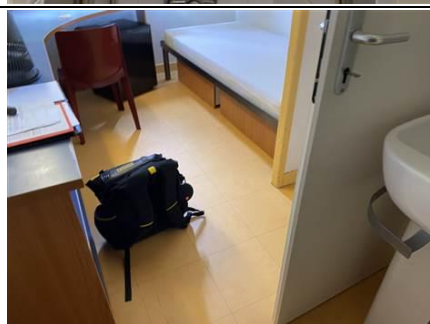
Photo n° PhA202
Localisation : 3ème étage - Logement 326 - Chambre
Ouvrage : Sol
Description : Dalle de sol souple + colle jaune + ragréage gris + dalle de sol dure + colle noire
Localisation sur croquis : 201
Amiante : Chrysotile

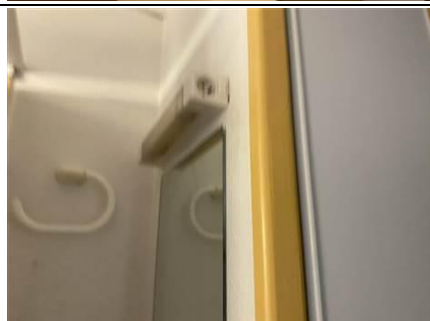
Photo n° PhA202
Localisation : 3ème étage - Logement 326 - Chambre
Ouvrage : Mur de cloison
Description : Peinture + plâtre blanc
Localisation sur croquis : 202
Amiante : Non détecté

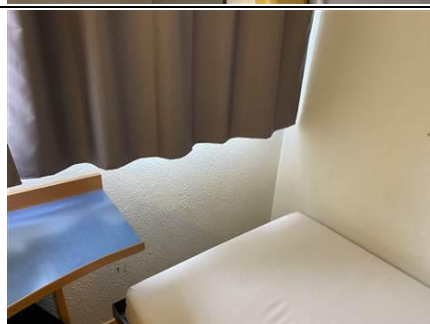
Photo n° PhA203
Localisation : 3ème étage - Logement 326 - Chambre
Ouvrage : Mur de doublage
Description : Peinture + plâtre blanc
Localisation sur croquis : 203
Amiante : Non détecté

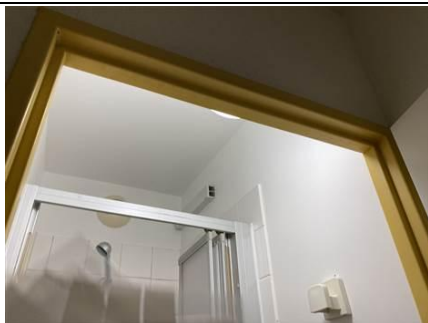
**Photo n° PhA211****Localisation : 3ème étage - Logement 326 - Salle de bain****Ouvrage : Plafond****Description : Peinture + enduit blanc + béton gris****Localisation sur croquis : 211****Amiante : Non détecté**

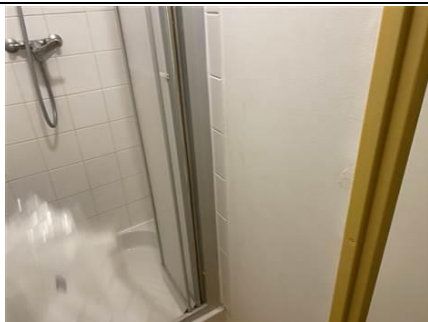
**Photo n° PhA212****Localisation : 3ème étage - Logement 326 - Salle de bain****Ouvrage : Mur****Description : Colle grise de faïence****Localisation sur croquis : 212****Amiante : Non détecté**

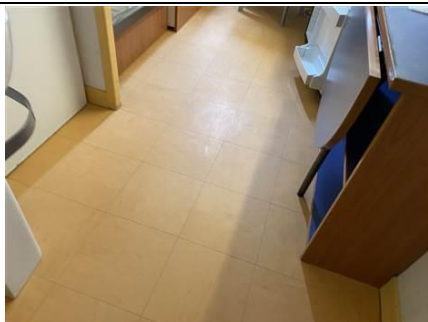
**Photo n° PhA213****Localisation : 3ème étage - Logement 327 - Chambre****Ouvrage : Sol****Description : Dalle de sol souple + colle jaune + ragréage gris + dalle de sol dure + colle noire****Localisation sur croquis : 213****Amiante : Chrysotile**

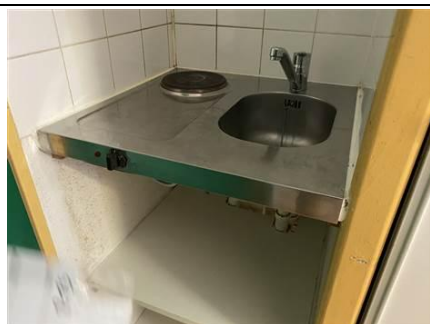
Photo n° PhA214
Localisation : 3ème étage - Logement 327 - Chambre
Ouvrage : Mur
Description : Colle grise de faïence
Localisation sur croquis : 214
Amiante : Non détecté

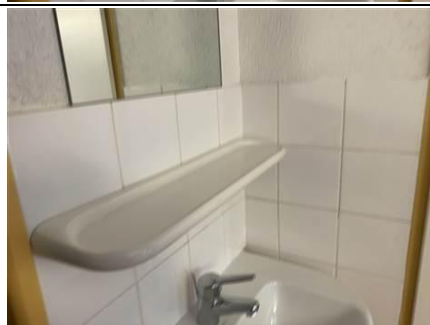
Photo n° PhA216
Localisation : 3ème étage - Logement 327 - Chambre
Ouvrage : Mur
Description : Colle grise de faïence
Localisation sur croquis : 216
Amiante : Non détecté

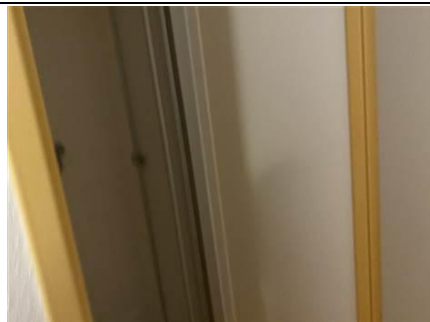
Photo n° PhA217
Localisation : 3ème étage - Logement 327 - Salle de bain
Ouvrage : Mur
Description : Colle grise de faïence
Localisation sur croquis : 217
Amiante : Non détecté

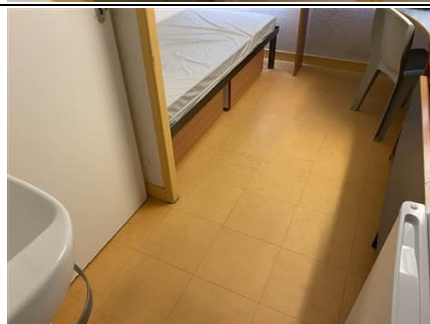
Photo n° PhA218
Localisation : 3ème étage - Logement 329 - Chambre
Ouvrage : Sol
Description : Dalle de sol souple + colle jaune + ragréage gris + dalle de sol dure + colle noire
Localisation sur croquis : 218
Amiante : Chrysotile

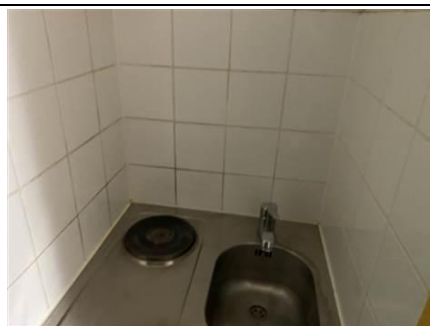
Photo n° PhA219
Localisation : 3ème étage - Logement 329 - Chambre
Ouvrage : Mur
Description : Colle grise de faïence
Localisation sur croquis : 219
Amiante : Non détecté

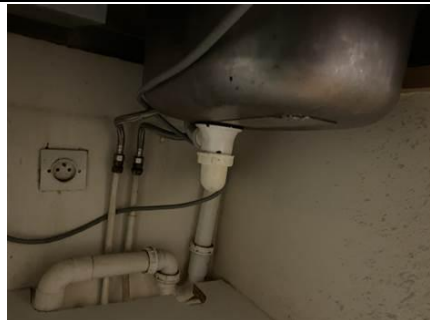
Photo n° PhA220
Localisation : 3ème étage - Logement 329 - Chambre
Ouvrage : Dessous d'évier
Description : Joint souple gris
Localisation sur croquis : 220
Amiante : Non détecté

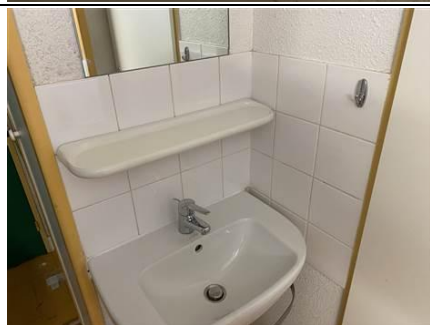
Photo n° PhA221
Localisation : 3ème étage - Logement 329 - Chambre
Ouvrage : Mur
Description : Colle grise de faïence
Localisation sur croquis : 221
Amiante : Non détecté

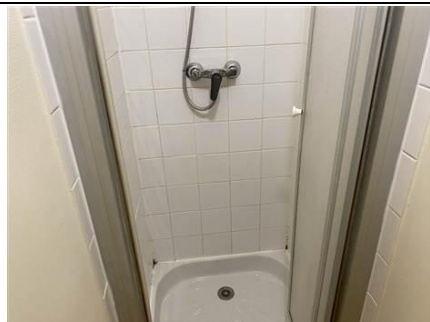
Photo n° PhA222
Localisation : 3ème étage - Logement 329 - Salle de bain
Ouvrage : Mur
Description : Colle grise de faïence
Localisation sur croquis : 222
Amiante : Non détecté

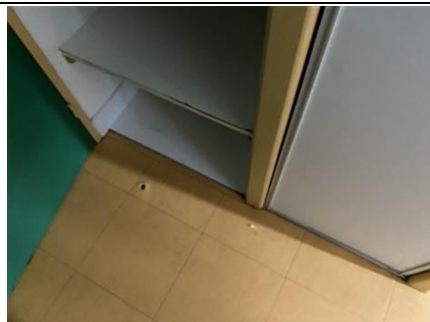
Photo n° PhA223
Localisation : 3ème étage - Logement 331 - Chambre
Ouvrage : Sol
Description : Dalle de sol souple + colle jaune + ragréage gris + dalle de sol dure + colle noire
Localisation sur croquis : 223
Amiante : Chrysotile

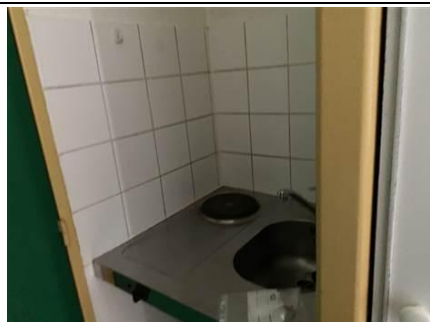
Photo n° PhA224
Localisation : 3ème étage - Logement 331 - Chambre
Ouvrage : Mur
Description : Colle grise de faïence
Localisation sur croquis : 224
Amiante : Non détecté

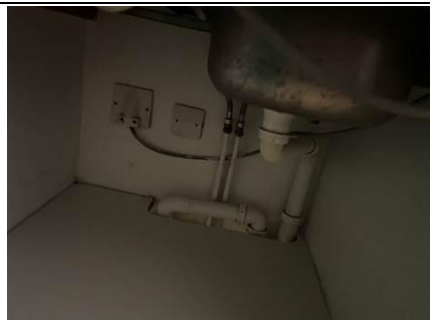
Photo n° PhA225
Localisation : 3ème étage - Logement 331 - Chambre
Ouvrage : Dessous d'évier
Description : Joint souple gris
Localisation sur croquis : 225
Amiante : Non détecté

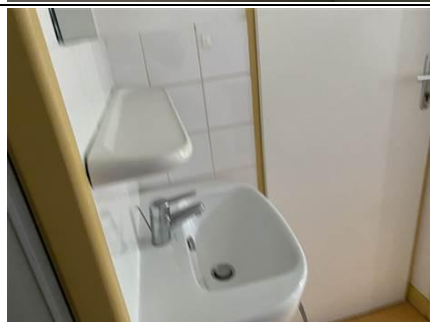
Photo n° PhA226
Localisation : 3ème étage - Logement 331 - Chambre
Ouvrage : Mur
Description : Colle grise de faïence
Localisation sur croquis : 226
Amiante : Non détecté

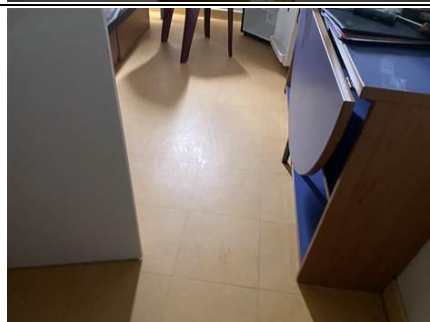
Photo n° PhA228
Localisation : 3ème étage - Logement 334 - Chambre
Ouvrage : Sol
Description : Dalle de sol souple + colle jaune + ragréage gris + dalle de sol dure + colle noire
Localisation sur croquis : 228
Amiante : Chrysotile

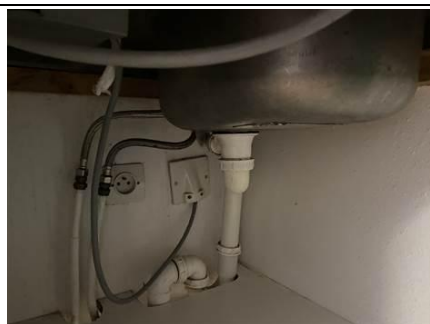
Photo n° PhA234
Localisation : 3ème étage - Logement 334 - Chambre
Ouvrage : Dessous d'évier
Description : Joint souple gris
Localisation sur croquis : 234
Amiante : Non détecté

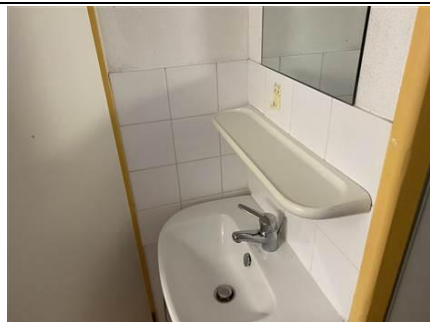
Photo n° PhA235
Localisation : 3ème étage - Logement 334 - Chambre
Ouvrage : Mur
Description : Colle grise de faïence
Localisation sur croquis : 235
Amiante : Non détecté

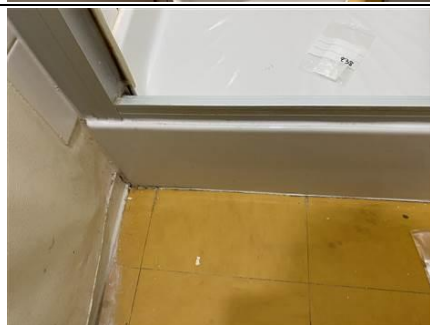
Photo n° PhA236
Localisation : 3ème étage - Logement 334 - Salle de bain
Ouvrage : Sol
Description : Dalle de sol souple + colle jaune + ragréage gris + dalle de sol dure + colle noire
Localisation sur croquis : 236
Amiante : Chrysotile

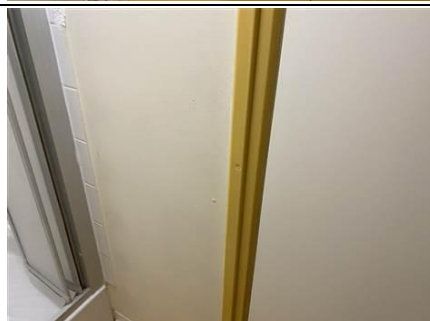
Photo n° PhA237
Localisation : 3ème étage - Logement 334 - Salle de bain
Ouvrage : Mur de cloison
Description : Peinture + plâtre blanc
Localisation sur croquis : 237
Amiante : Non détecté

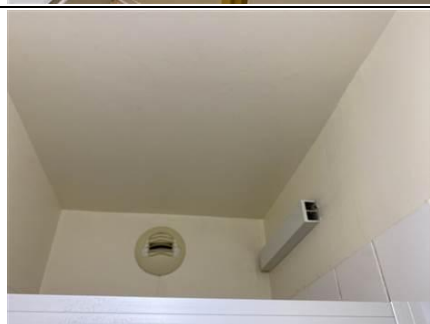
Photo n° PhA238
Localisation : 3ème étage - Logement 334 - Salle de bain
Ouvrage : Plafond
Description : Peinture + enduit blanc + béton gris
Localisation sur croquis : 238
Amiante : Non détecté

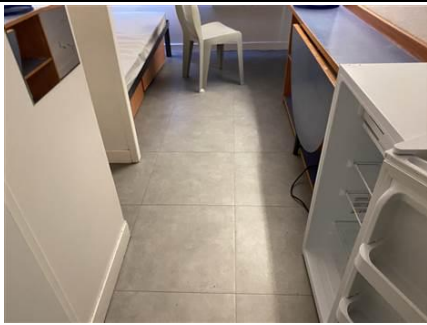
Photo n° PhA245

Localisation : 3ème étage - Logement 301 - Chambre

Ouvrage : Sol

Description : Dalle de sol souple + colle jaune + ragréage gris + dalle de sol dure + colle noire

Localisation sur croquis : 245

Amiante : Chrysotile

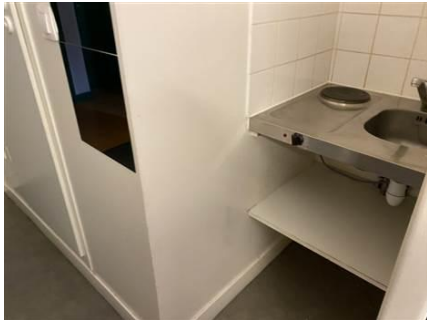
Photo n° PhA246

Localisation : 3ème étage - Logement 301 - Chambre

Ouvrage : Mur de cloison

Description : Peinture + plâtre blanc

Localisation sur croquis : 246

Amiante : Non détecté

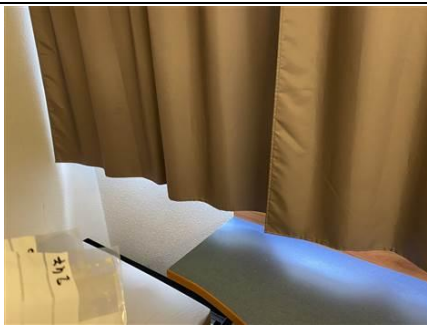
Photo n° PhA247

Localisation : 3ème étage - Logement 301 - Chambre

Ouvrage : Mur de doublage

Description : Peinture + plâtre blanc

Localisation sur croquis : 247

Amiante : Non détecté

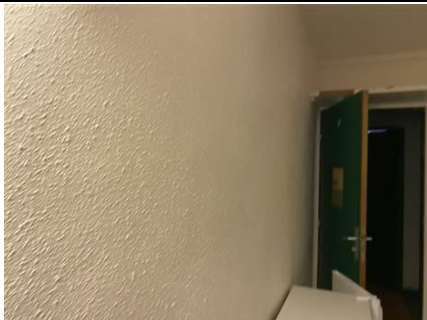
Photo n° PhA248

Localisation : 3ème étage - Logement 301 - Chambre

Ouvrage : Mur porteur

Description : Peinture + enduit blanc + béton gris

Localisation sur croquis : 248

Amiante : Non détecté

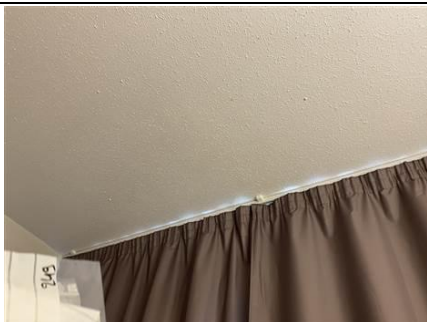
Photo n° PhA249

Localisation : 3ème étage - Logement 301 - Chambre

Amiante : Non détecté

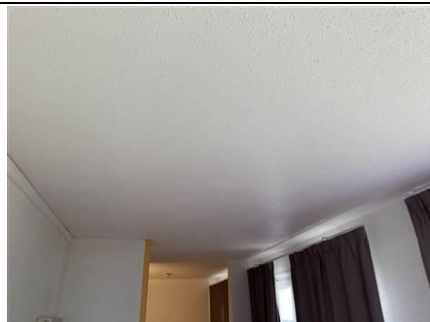
Photo n° PhA256
Localisation : 3ème étage - Logement 302 - Chambre
Ouvrage : Plafond
Description : Peinture + enduit blanc + béton gris
Localisation sur croquis : 256
Amiante : Non détecté

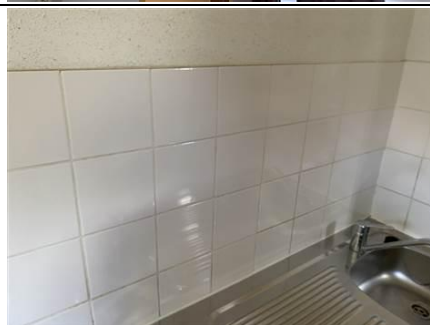
Photo n° PhA257
Localisation : 3ème étage - Logement 302 - Chambre
Ouvrage : Mur
Description : Colle grise de faïence
Localisation sur croquis : 257
Amiante : Non détecté

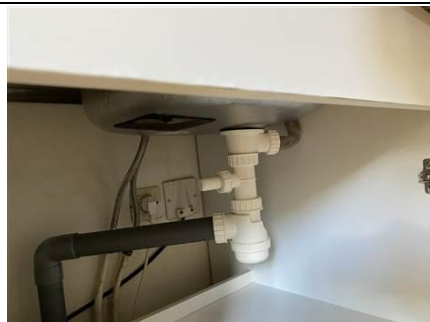
Photo n° PhA258
Localisation : 3ème étage - Logement 302 - Chambre
Ouvrage : Dessous d'évier
Description : Revêtement bitumineux noir
Localisation sur croquis : 258
Amiante : Non détecté

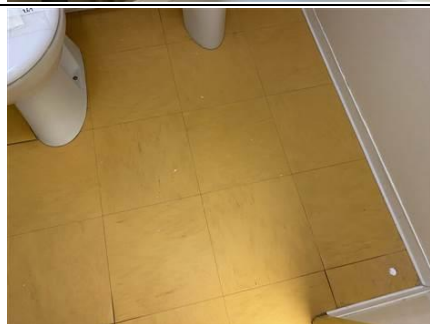
Photo n° PhA259
Localisation : 3ème étage - Logement 302 - Salle de bain
Ouvrage : Sol
Description : Dalle de sol souple + colle jaune + ragréage gris
Localisation sur croquis : 259
Amiante : Non détecté

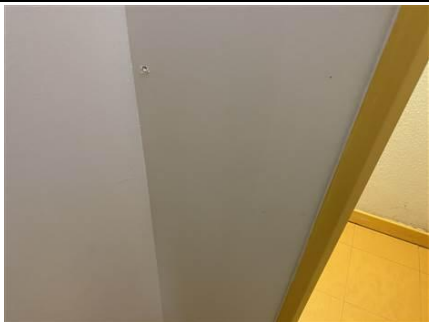
<p>Photo n° PhA260 Localisation : 3ème étage - Logement 302 - Salle de bain Ouvrage : Mur de cloison Description : Peinture + plâtre blanc Localisation sur croquis : 260 Amiante : Non détecté</p>

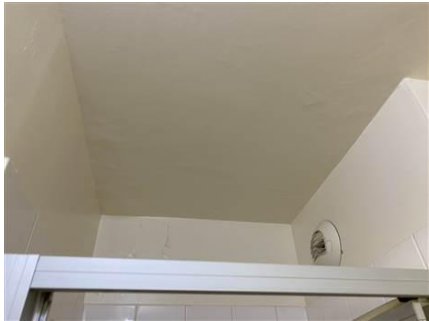
<p>Photo n° PhA261 Localisation : 3ème étage - Logement 302 - Salle de bain Ouvrage : Mur porteur Description : Peinture + enduit blanc + béton gris Localisation sur croquis : 261 Amiante : Non détecté</p>

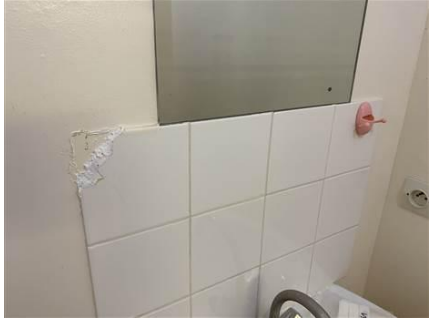
<p>Photo n° PhA262 Localisation : 3ème étage - Logement 302 - Salle de bain Ouvrage : Mur Description : Colle grise de faïence Localisation sur croquis : 262 Amiante : Non détecté</p>

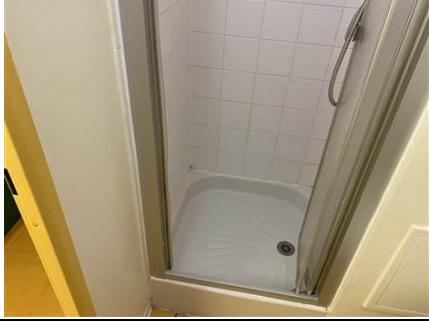
<p>Photo n° PhA263 Localisation : 3ème étage - Logement 302 - Salle de bain Ouvrage : Mur Description : Colle grise de faïence Localisation sur croquis : 263 Amiante : Non détecté</p>

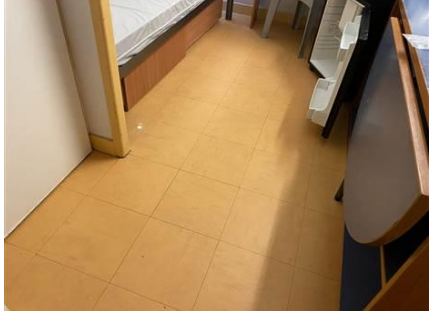
<p>Photo n° PhA264 Localisation : 3ème étage - Logement 303 - Chambre Ouvrage : Sol Description : Dalle de sol souple + colle jaune + ragréage gris + dalle de sol dure + colle noire Localisation sur croquis : 264 Amiante : Chrysotile</p>

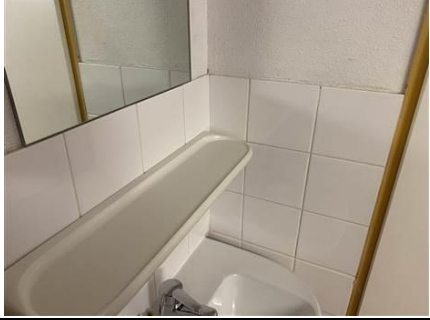
<p>Photo n° PhA265 Localisation : 3ème étage - Logement 303 - Chambre Ouvrage : Mur Description : Colle grise de faïence Localisation sur croquis : 265 Amiante : Non détecté</p>

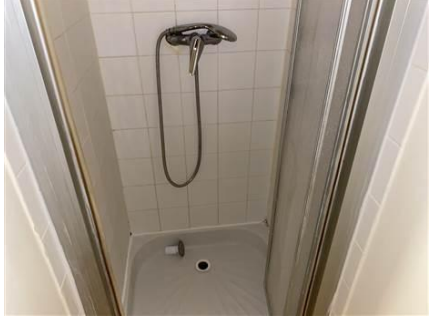
<p>Photo n° PhA266 Localisation : 3ème étage - Logement 303 - Chambre Ouvrage : Mur Description : Colle grise de faïence Localisation sur croquis : 266 Amiante : Non détecté</p>

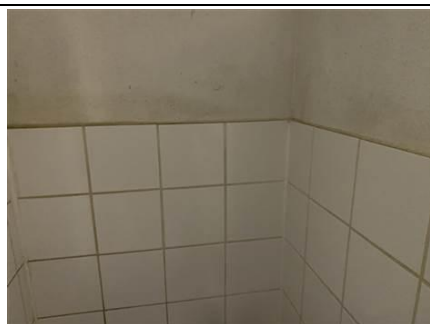
<p>Photo n° PhA268 Localisation : 3ème étage - Logement 306 - Chambre Ouvrage : Sol Description : Dalle de sol souple + colle jaune + ragréage gris + dalle de sol dure + colle noire Localisation sur croquis : 268 Amiante : Chrysotile</p>
 	<p>Photo n° PhA269 Localisation : 3ème étage - Logement 306 - Chambre Ouvrage : Mur Description : Colle grise de faïence Localisation sur croquis : 269 Amiante : Non détecté</p>

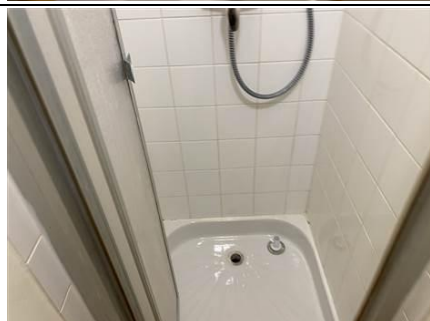
Photo n° PhA272
Localisation : 3ème étage - Logement 306 - Chambre
Ouvrage : Mur
Description : Colle grise de faïence
Localisation sur croquis : 272
Amiante : Non détecté

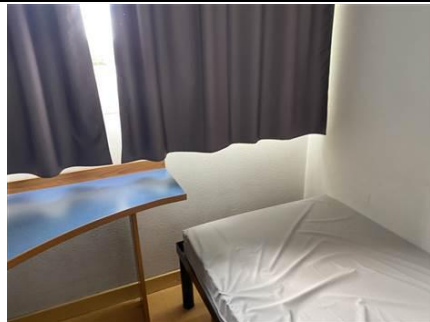
Photo n° PhA275
Localisation : 3ème étage - Logement 308 - Chambre
Ouvrage : Mur de cloison
Description : Peinture + plâtre blanc
Localisation sur croquis : 275
Amiante : Non détecté

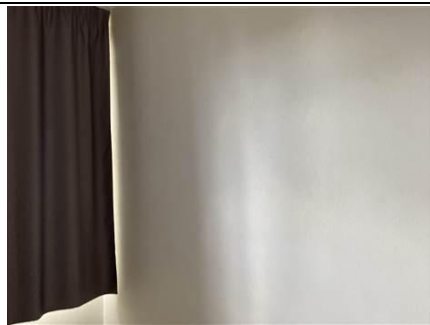
Photo n° PhA276
Localisation : 3ème étage - Logement 308 - Chambre
Ouvrage : Mur de doublage
Description : Peinture + plâtre blanc
Localisation sur croquis : 276
Amiante : Non détecté

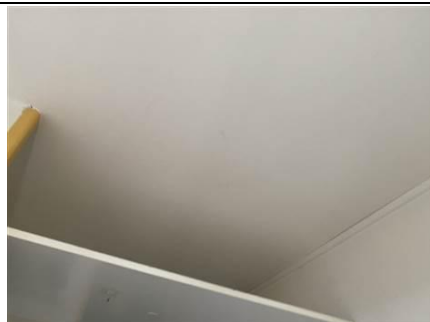
Photo n° PhA277
Localisation : 3ème étage - Logement 308 - Chambre
Ouvrage : Mur porteur
Description : Peinture + enduit blanc + béton gris
Localisation sur croquis : 277
Amiante : Non détecté

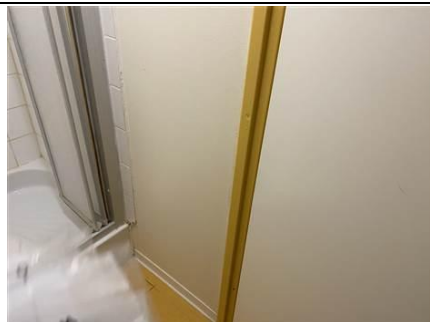
Photo n° PhA282
Localisation : 3ème étage - Logement 308 - Salle de bain
Ouvrage : Sol
Description : Dalle de sol souple + colle jaune + ragréage gris + dalle de sol dure + colle norie
Localisation sur croquis : 282
Amiante : Chrysotile

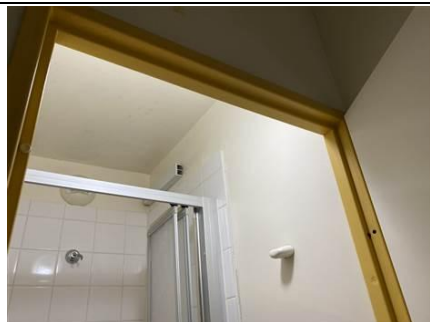
Photo n° PhA283
Localisation : 3ème étage - Logement 308 - Salle de bain
Ouvrage : Mur de cloison
Description : Peinture + plâtre blanc
Localisation sur croquis : 283
Amiante : Non détecté

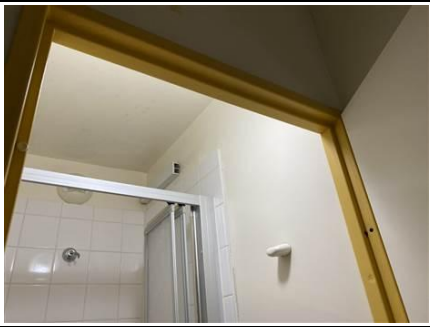
Photo n° PhA284
Localisation : 3ème étage - Logement 308 - Salle de bain
Ouvrage : Plafond
Description : Peinture + enduit blanc + béton gris
Localisation sur croquis : 284
Amiante : Non détecté

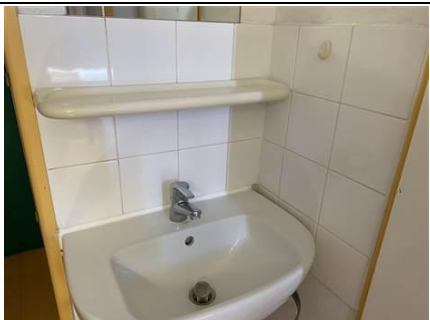
<p>Photo n° PhA288 Localisation : 3ème étage - Logement 309 - Chambre Ouvrage : Dessous d'évier Description : Joint souple gris Localisation sur croquis : 288 Amiante : Non détecté</p>

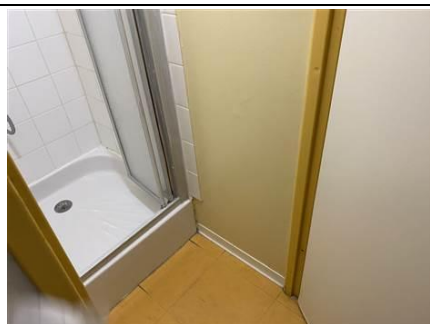
<p>Photo n° PhA290 Localisation : 3ème étage - Logement 309 - Salle de bain Ouvrage : Mur Description : Colle grise de faïence Localisation sur croquis : 290 Amiante : Non détecté</p>
 	<p>Photo n° PhA291 Localisation : 3ème étage - Logement 311 - Chambre Ouvrage : Sol Description : Dalle de sol souple + colle jaune + ragréage gris + dalle de sol dure + colle noire Localisation sur croquis : 291 Amiante : Chrysotile</p>
 	<p>Photo n° PhA292 Localisation : 3ème étage - Logement 311 - Chambre Ouvrage : Mur Description : Colle grise de faïence Localisation sur croquis : 292 Amiante : Non détecté</p>
 	<p>Photo n° PhA293 Localisation : 3ème étage - Logement 311 - Chambre Ouvrage : Dessous d'évier Description : Joint souple gris Localisation sur croquis : 293 Amiante : Non détecté</p>
 	<p>Photo n° PhA294 Localisation : 3ème étage - Logement 311 - Chambre Ouvrage : Mur Description : Colle grise de faïence Localisation sur croquis : 294 Amiante : Non détecté</p>

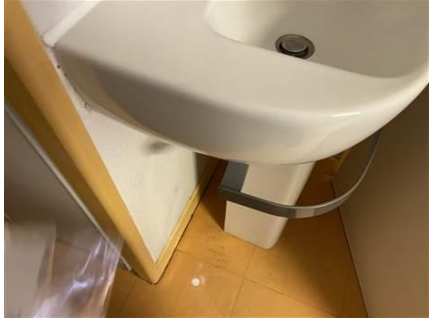
<p>Photo n° PhA301 Localisation : 3ème étage - Logement 315 - Chambre Ouvrage : Sol Description : Dalle de sol souple + colle jaune + ragréage gris + dalle de sol dure + colle noire Localisation sur croquis : 301 Amiante : Chrysotile</p>

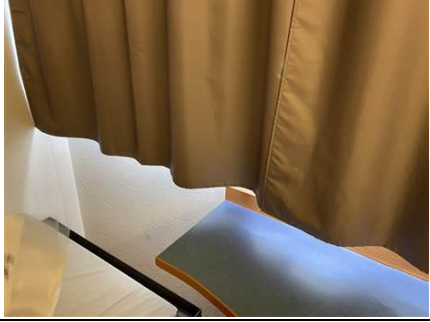
<p>Photo n° PhA302 Localisation : 3ème étage - Logement 315 - Chambre Ouvrage : Mur de cloison Description : Peinture + plâtre blanc Localisation sur croquis : 302 Amiante : Non détecté</p>

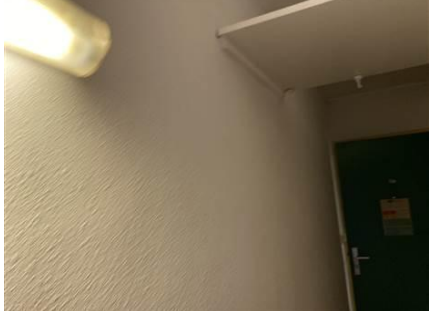
<p>Photo n° PhA303 Localisation : 3ème étage - Logement 315 - Chambre Ouvrage : Mur de doublage Description : Peinture + plâtre blanc Localisation sur croquis : 303 Amiante : Non détecté</p>

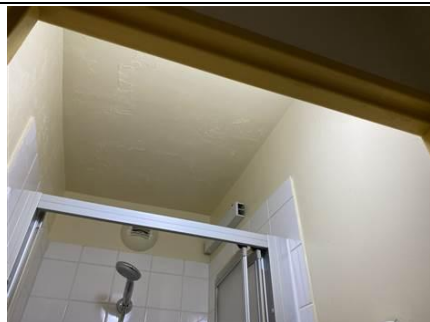
Photo n° PhA310
Localisation : 3ème étage - Logement 315 - Salle de bain
Ouvrage : Mur de cloison
Description : Peinture + plâtre blanc
Localisation sur croquis : 310
Amiante : Non détecté

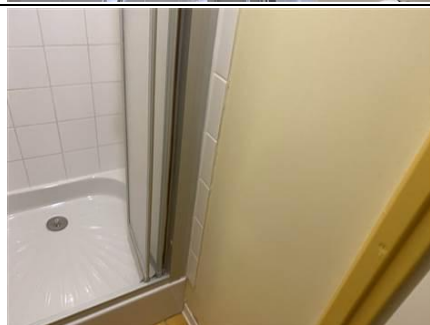
Photo n° PhA311
Localisation : 3ème étage - Logement 315 - Salle de bain
Ouvrage : Plafond
Description : Peinture + enduit blanc + béton gris
Localisation sur croquis : 311
Amiante : Non détecté

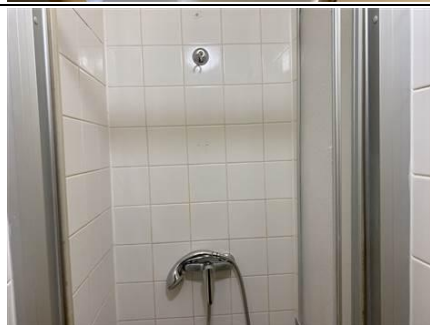
Photo n° PhA316
Localisation : 3ème étage - Logement 317 - Chambre
Ouvrage : Mur
Description : Colle grise de faïence
Localisation sur croquis : 316
Amiante : Non détecté

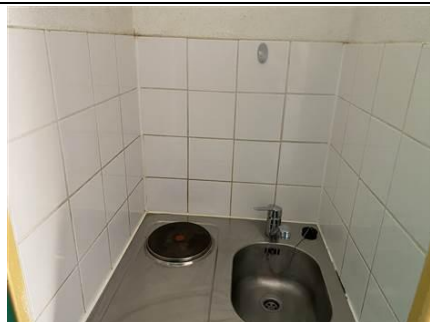
Photo n° PhA319
Localisation : 3ème étage - Logement 319 - Chambre
Ouvrage : Mur
Description : Colle grise de faïence
Localisation sur croquis : 319
Amiante : Non détecté

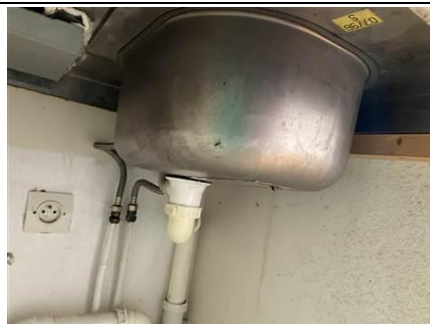
Photo n° PhA320
Localisation : 3ème étage - Logement 319 - Chambre
Ouvrage : Dessous d'évier
Description : Joint souple gris
Localisation sur croquis : 320
Amiante : Non détecté

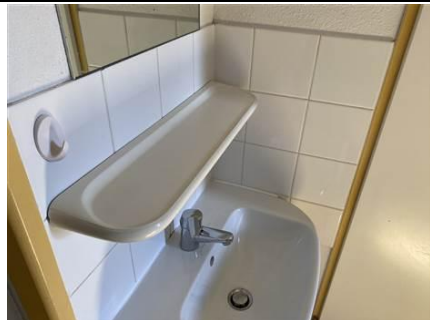
Photo n° PhA321
Localisation : 3ème étage - Logement 319 - Chambre
Ouvrage : Mur
Description : Colle grise de faïence
Localisation sur croquis : 321
Amiante : Non détecté

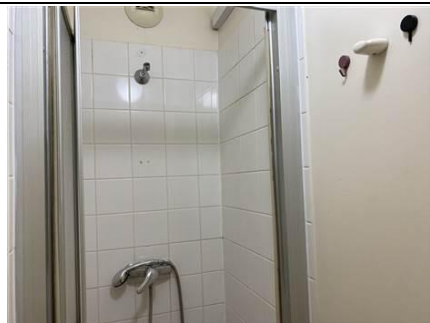
Photo n° PhA322
Localisation : 3ème étage - Logement 319 - Salle de bain
Ouvrage : Mur
Description : Colle grise de faïence
Localisation sur croquis : 322
Amiante : Non détecté

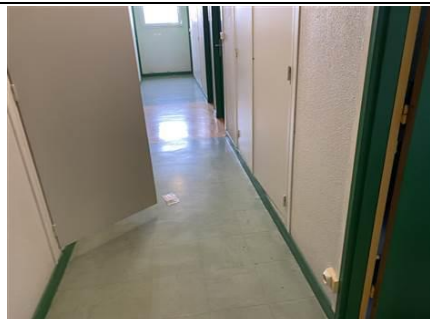
Photo n° PhA323
Localisation : 3ème étage - Dégagement
Ouvrage : Sol
Description : Dalle de sol souple + colle jaune + ragréage gris
Localisation sur croquis : 323
Amiante : Non détecté

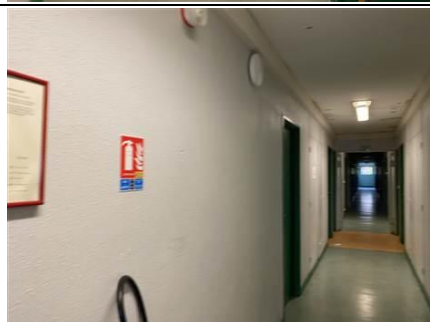
Photo n° PhA324
Localisation : 3ème étage - Dégagement
Ouvrage : Mur porteur
Description : Peinture + enduit blanc + béton gris
Localisation sur croquis : 324
Amiante : Non détecté

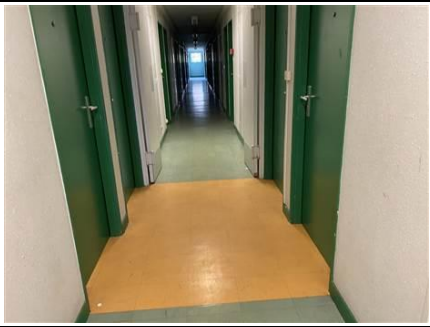
<p>Photo n° PhA325 Localisation : 3ème étage - Dégagement Ouvrage : Sol Description : Dalle de sol souple + colle jaune + ragréage gris Localisation sur croquis : 325 Amiante : Non détecté</p>

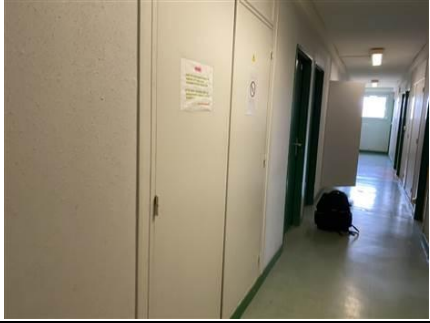
<p>Photo n° PhA326 Localisation : 3ème étage - Dégagement Ouvrage : Mur de cloison Description : Peinture + plâtre blanc Localisation sur croquis : 326 Amiante : Non détecté</p>

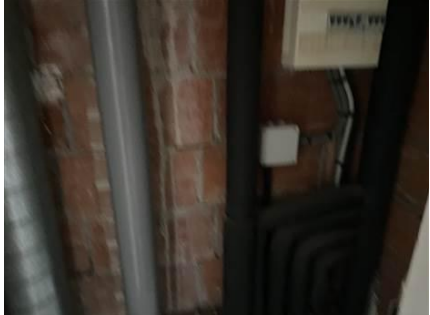
<p>Photo n° PhA329 Localisation : 3ème étage - Dégagement Ouvrage : Mur Description : Brique + enduit gris Localisation sur croquis : 329 Amiante : Non détecté</p>

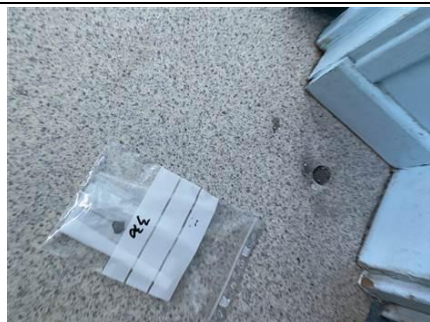
Photo n° PhA330
Localisation : 3ème étage - Local ménage
Ouvrage : Sol
Description : Revêtement de sol souple + colle jaune + ragréage gris
Localisation sur croquis : 330
Amiante : Non détecté

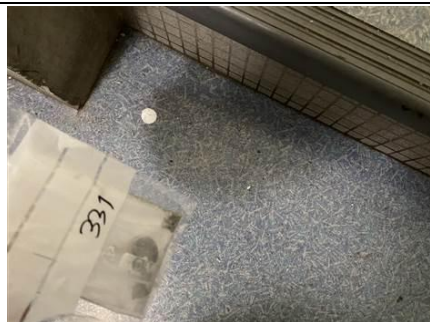
Photo n° PhA331
Localisation : 3ème étage - Local ménage
Ouvrage : Sol
Description : Revêtement de sol souple + colle jaune + ragréage gris
Localisation sur croquis : 331
Amiante : Non détecté

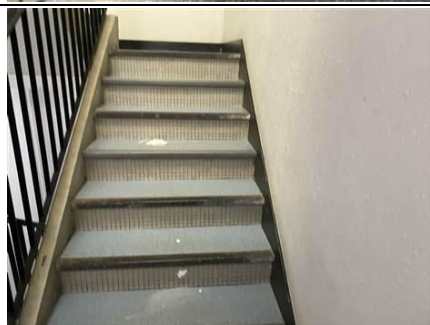
Photo n° PhA332
Localisation : 3ème étage - Escalier 1
Ouvrage : Marche
Description : Revêtement de sol souple + colle jaune + ragréage gris
Localisation sur croquis : 332
Amiante : Non détecté

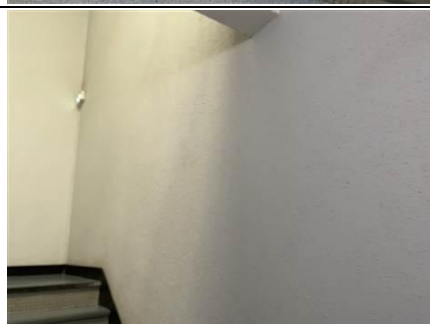
Photo n° PhA334
Localisation : 3ème étage - Escalier 1
Ouvrage : Limon
Description : Béton gris
Localisation sur croquis : 334
Amiante : Non détecté

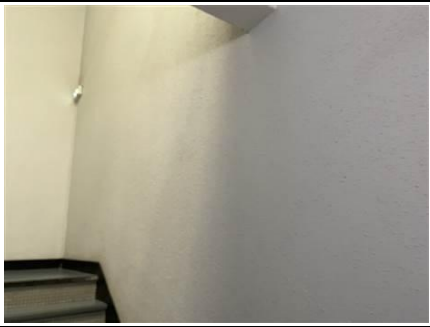
<p>Photo n° PhA335 Localisation : 3ème étage - Escalier 1 Ouvrage : Mur de doublage Description : Peinture + plâtre blanc Localisation sur croquis : 335 Amiante : Non détecté</p>

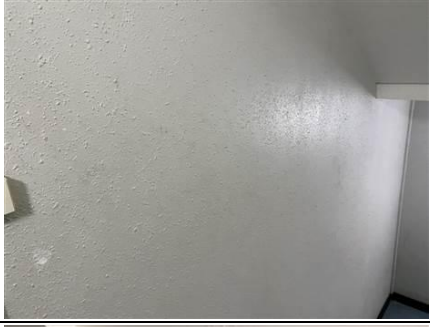
<p>Photo n° PhA336 Localisation : 3ème étage - Escalier 1 Ouvrage : Mur porteur Description : Peinture + enduit blanc + béton gris Localisation sur croquis : 336 Amiante : Non détecté</p>

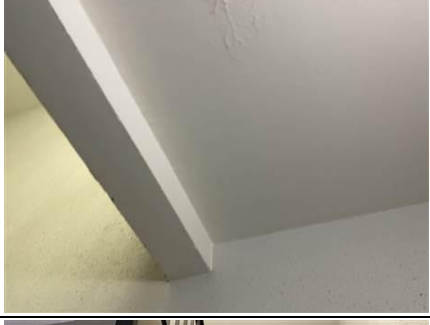
<p>Photo n° PhA337 Localisation : 3ème étage - Escalier 1 Ouvrage : Plafond Description : Peinture + enduit blanc + béton gris Localisation sur croquis : 337 Amiante : Chrysotile</p>

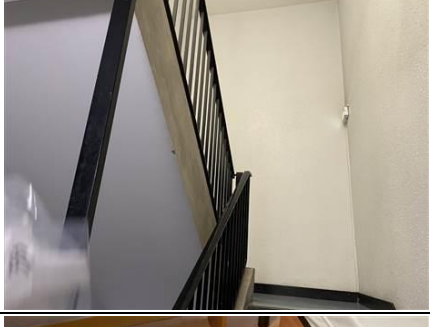
<p>Photo n° PhA338 Localisation : 3ème étage - Escalier 1 Ouvrage : Paillasse Description : Peinture + enduit blanc + béton gris Localisation sur croquis : 338 Amiante : Chrysotile</p>

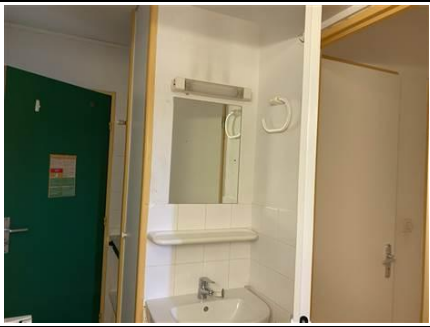
<p>Photo n° PhA345 Localisation : 2ème étage - Logement 223 - Chambre Ouvrage : Mur de cloison Description : Peinture + plâtre blanc Localisation sur croquis : 345 Amiante : Non détecté</p>

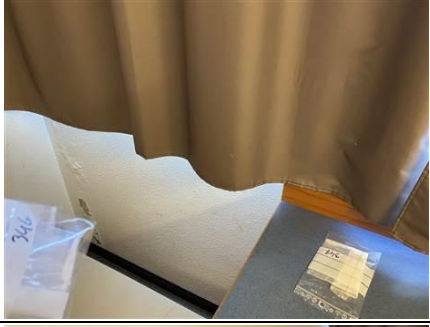
<p>Photo n° PhA346 Localisation : 2ème étage - Logement 223 - Chambre Ouvrage : Mur de doublage Description : Peinture + plâtre blanc Localisation sur croquis : 346 Amiante : Non détecté</p>

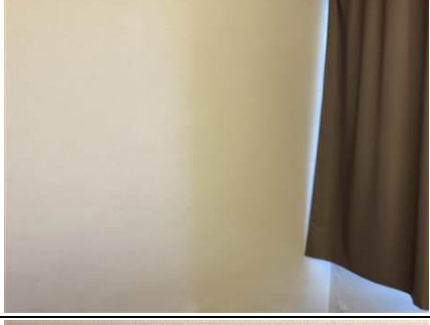
<p>Photo n° PhA347 Localisation : 2ème étage - Logement 223 - Chambre Ouvrage : Mur porteur Description : Peinture + enduit blanc + béton gris Localisation sur croquis : 347 Amiante : Non détecté</p>

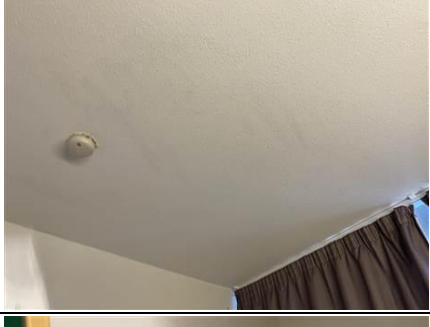
<p>Photo n° PhA348 Localisation : 2ème étage - Logement 223 - Chambre Ouvrage : Plafond Description : Peinture + enduit blanc + béton gris Localisation sur croquis : 348 Amiante : Chrysotile</p>

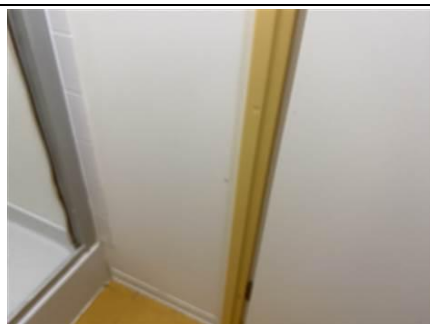
Photo n° PhA365
Localisation : 2ème étage - Logement 226 - Salle de bain
Ouvrage : Mur de cloison
Description : Peinture + plâtre blanc
Localisation sur croquis : 365
Amiante : Non détecté

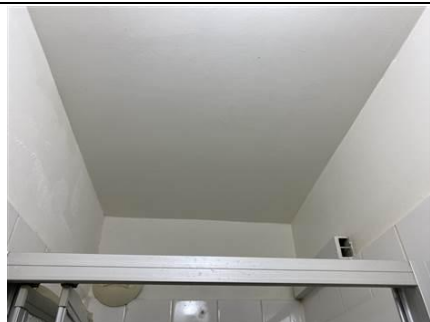
Photo n° PhA366
Localisation : 2ème étage - Logement 226 - Salle de bain
Ouvrage : Plafond
Description : Peinture + enduit blanc + béton gris
Localisation sur croquis : 366
Amiante : Chrysotile

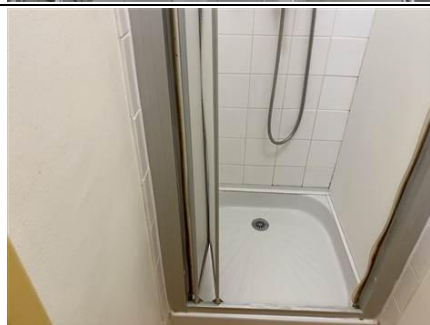
Photo n° PhA367
Localisation : 2ème étage - Logement 226 - Salle de bain
Ouvrage : Mur
Description : Colle grise de faïence
Localisation sur croquis : 367
Amiante : Non détecté

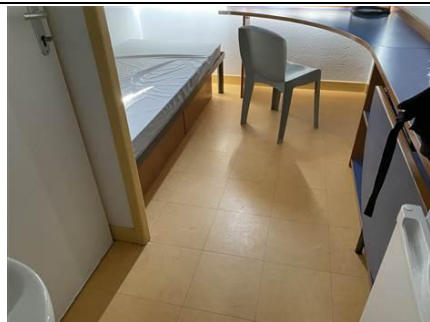
Photo n° PhA368
Localisation : 2ème étage - Logement 227 - Chambre
Ouvrage : Sol
Description : Dalle de sol souple + colle jaune + dalle de sol dure + colle noire
Localisation sur croquis : 368
Amiante : Chrysotile

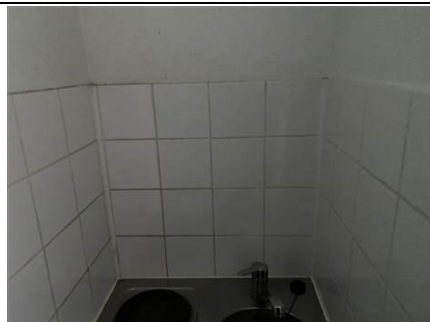
Photo n° PhA369
Localisation : 2ème étage - Logement 227 - Chambre
Ouvrage : Mur
Description : Colle grise de faïence
Localisation sur croquis : 369
Amiante : Non détecté

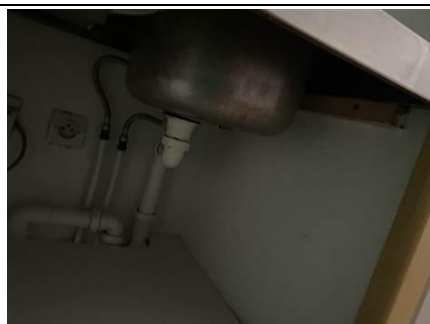
Photo n° PhA370
Localisation : 2ème étage - Logement 227 - Chambre
Ouvrage : Dessous d'évier
Description : Joint souple gris
Localisation sur croquis : 370
Amiante : Non détecté

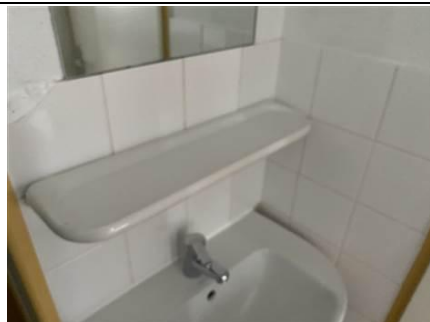
Photo n° PhA371
Localisation : 2ème étage - Logement 227 - Chambre
Ouvrage : Mur
Description : Colle grise de faïence
Localisation sur croquis : 371
Amiante : Non détecté

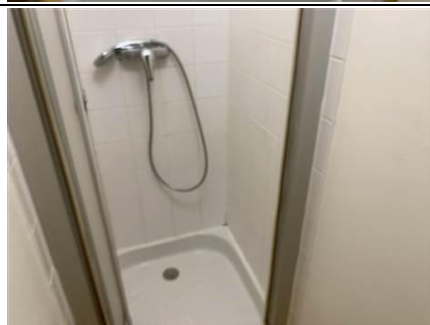
Photo n° PhA372
Localisation : 2ème étage - Logement 227 - Salle de bain
Ouvrage : Mur
Description : Colle grise de faïence
Localisation sur croquis : 372
Amiante : Non détecté

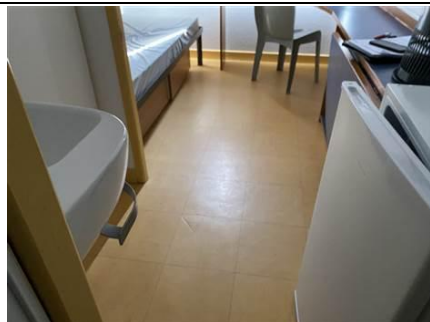
Photo n° PhA373
Localisation : 2ème étage - Logement 229 - Chambre
Ouvrage : Sol
Description : Dalle de sol souple + colle jaune + dalle de sol dure + colle noire
Localisation sur croquis : 373
Amiante : Chrysotile

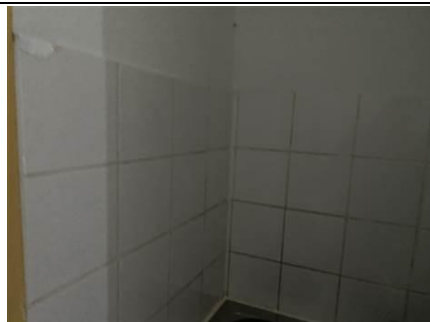
Photo n° PhA374
Localisation : 2ème étage - Logement 229 - Chambre
Ouvrage : Mur
Description : Colle grise de faïence
Localisation sur croquis : 374
Amiante : Non détecté

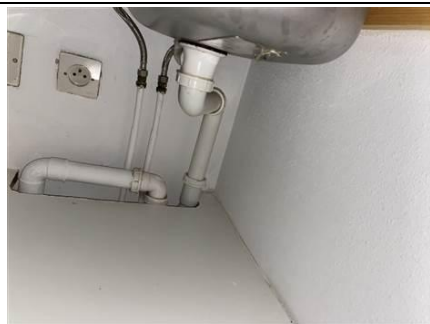
Photo n° PhA375
Localisation : 2ème étage - Logement 229 - Chambre
Ouvrage : Dessous d'évier
Description : Joint souple gris
Localisation sur croquis : 375
Amiante : Non détecté

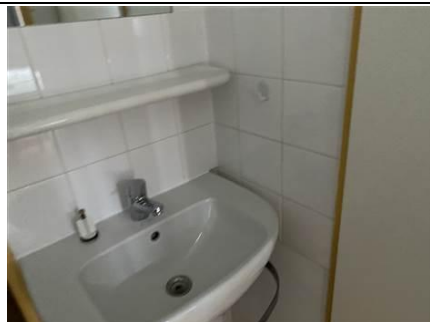
Photo n° PhA376
Localisation : 2ème étage - Logement 229 - Chambre
Ouvrage : Mur
Description : Colle grise de faïence
Localisation sur croquis : 376
Amiante : Non détecté

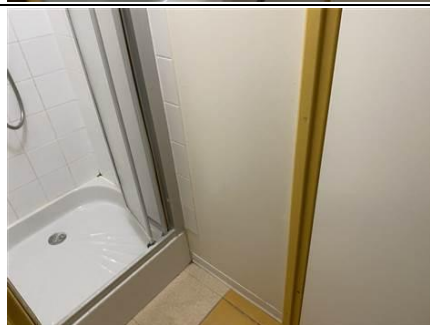
Photo n° PhA377
Localisation : 2ème étage - Logement 229 - Salle de bain
Ouvrage : Mur
Description : Colle grise de faïence
Localisation sur croquis : 377
Amiante : Non détecté

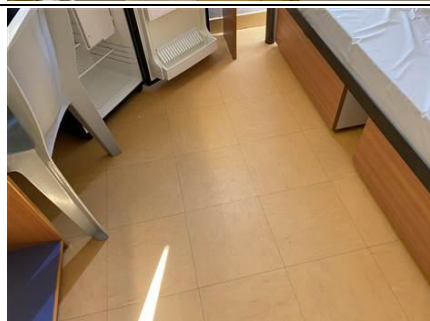
Photo n° PhA378
Localisation : 2ème étage - Logement 232 - Chambre
Ouvrage : Sol
Description : Dalle de sol souple + colle jaune + dalle de sol dure + colle noire
Localisation sur croquis : 378
Amiante : Chrysotile

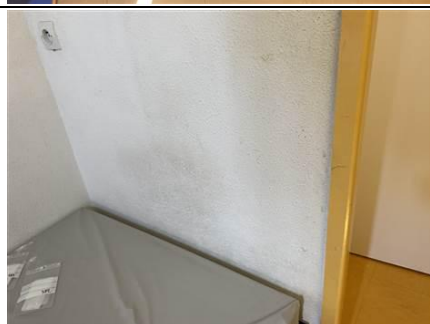
Photo n° PhA379
Localisation : 2ème étage - Logement 232 - Chambre
Ouvrage : Mur de cloison
Description : Peinture + plâtre blanc
Localisation sur croquis : 379
Amiante : Non détecté

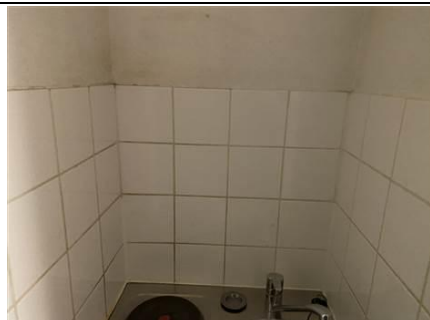
Photo n° PhA391

Localisation : 2ème étage - Logement 233 - Chambre

Ouvrage : Mur

Description : Colle grise de faïence

Localisation sur croquis : 391

Amiante : Non détecté

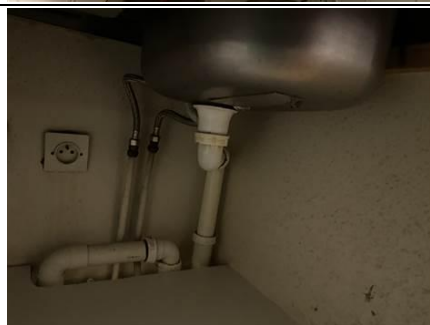
Photo n° PhA392

Localisation : 2ème étage - Logement 233 - Chambre

Ouvrage : Dessous d'évier

Localisation sur croquis : 392

Amiante : Non détecté

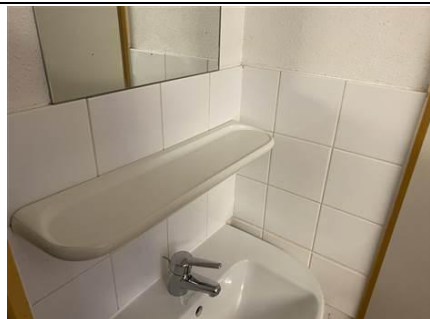
Photo n° PhA393

Localisation : 2ème étage - Logement 233 - Chambre

Localisation sur croquis : 393

Amiante : Non détecté

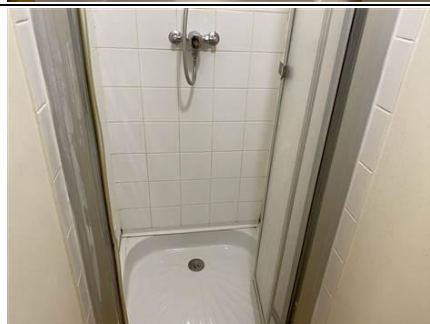
Photo n° PhA394

Localisation : 2ème étage - Logement 233 - Salle de bain

Localisation sur croquis : 394

Amiante : Non détecté

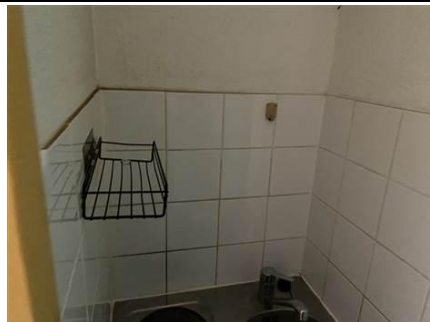
Photo n° PhA396
Localisation : 2ème étage - Logement 236 - Chambre
Ouvrage : Mur
Description : Colle grise de faïence
Localisation sur croquis : 396
Amiante : Non détecté

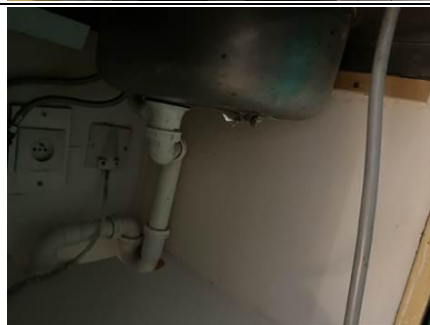
Photo n° PhA397
Localisation : 2ème étage - Logement 236 - Chambre
Ouvrage : Dessous d'évier
Description : Joint souple gris
Localisation sur croquis : 397
Amiante : Non détecté

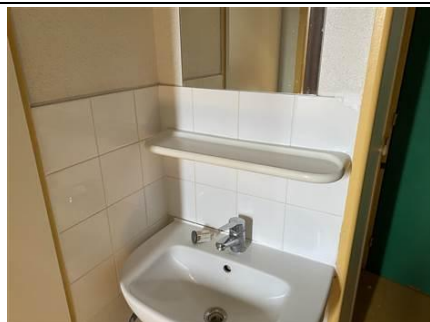
Photo n° PhA398
Localisation : 2ème étage - Logement 236 - Chambre
Ouvrage : Mur
Description : Colle grise de faïence
Localisation sur croquis : 398
Amiante : Non détecté

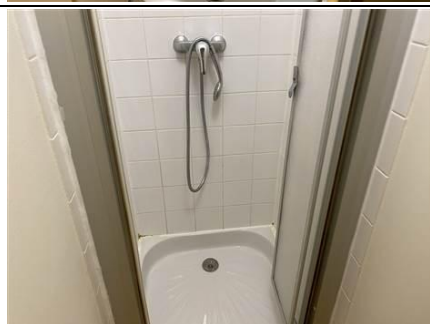
Photo n° PhA399
Localisation : 2ème étage - Logement 236 - Salle de bain
Ouvrage : Mur
Description : Colle grise de faïence
Localisation sur croquis : 399
Amiante : Non détecté

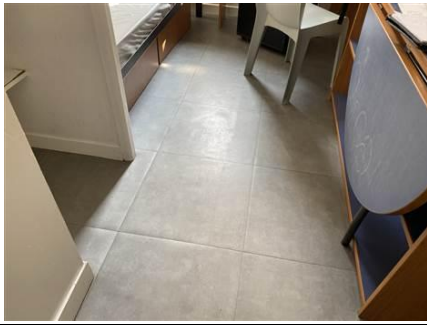
Photo n° PhA400

Localisation : 2ème étage - Logement 201 - Chambre

Localisation sur croquis : 400

Amiante : Chrysotile

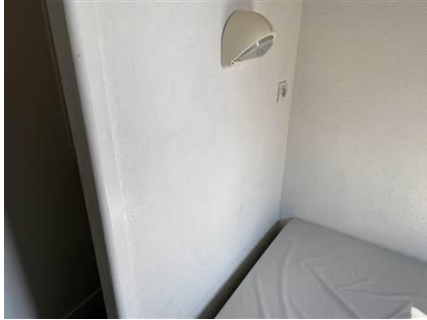
Photo n° PhA401

Localisation : 2ème étage - Logement 201 - Chambre

Localisation sur croquis : 401

Amiante : Non détecté

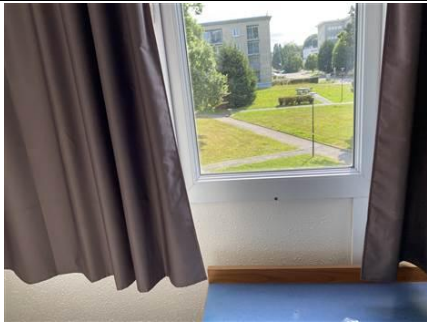
Photo n° PhA402

Localisation : 2ème étage - Logement 201 - Chambre

Localisation sur croquis : 402

Amiante : Non détecté

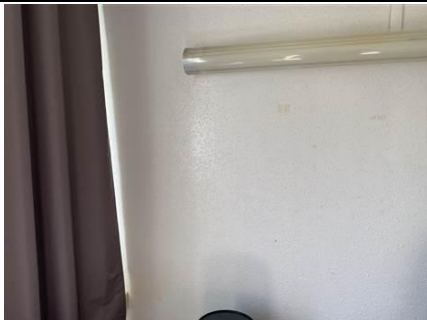
Photo n° PhA403

Localisation : 2ème étage - Logement 201 - Chambre

Localisation sur croquis : 403

Amiante : Non détecté

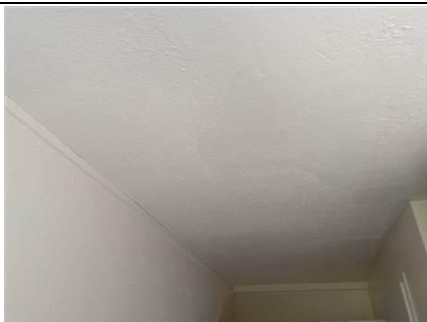
Photo n° PhA404

Localisation : 2ème étage - Logement 201 - Chambre

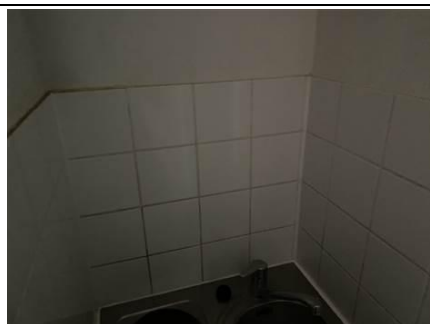
Photo n° PhA425
Localisation : 2ème étage - Logement 206 - Chambre
Ouvrage : Mur
Description : Colle grise de faïence
Localisation sur croquis : 425
Amiante : Non détecté

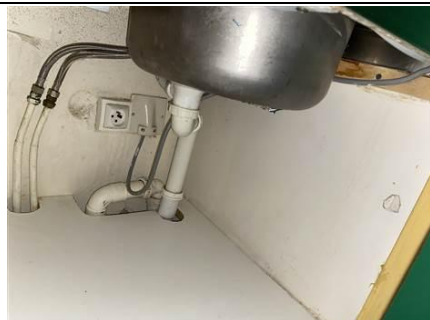
Photo n° PhA426
Localisation : 2ème étage - Logement 206 - Chambre
Ouvrage : Dessous d'évier
Description : Joint souple gris
Localisation sur croquis : 426
Amiante : Non détecté

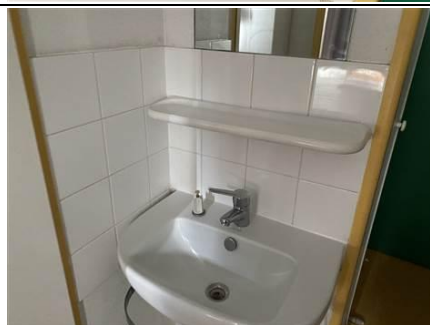
Photo n° PhA427
Localisation : 2ème étage - Logement 206 - Chambre
Ouvrage : Mur
Description : Colle grise de faïence
Localisation sur croquis : 427
Amiante : Non détecté

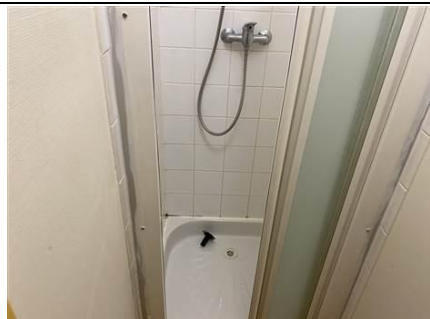
Photo n° PhA428
Localisation : 2ème étage - Logement 206 - Salle de bain
Ouvrage : Mur
Description : Colle grise de faïence
Localisation sur croquis : 428
Amiante : Chrysotile

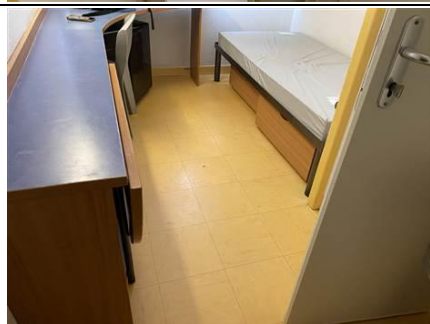
Photo n° PhA429
Localisation : 2ème étage - Logement 208 - Chambre
Ouvrage : Sol
Description : Dalle de sol souple + colle jaune + dalle de sol dure + colle noire
Localisation sur croquis : 429
Amiante : Non détecté

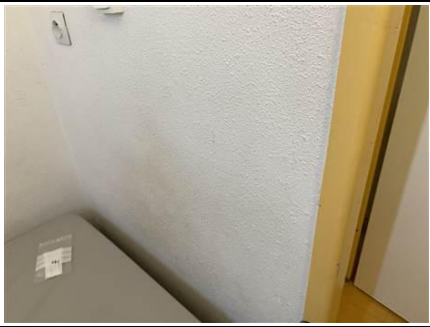
<p>Photo n° PhA430 Localisation : 2ème étage - Logement 208 - Chambre Ouvrage : Mur de cloison Description : Peinture + plâtre blanc Localisation sur croquis : 430 Amiante : Non détecté</p>

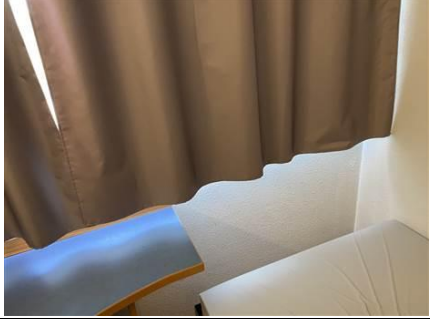
<p>Photo n° PhA431 Localisation : 2ème étage - Logement 208 - Chambre Ouvrage : Mur de doublage Description : Peinture + plâtre blanc Localisation sur croquis : 431 Amiante : Non détecté</p>
 	<p>Photo n° PhA432 Localisation : 2ème étage - Logement 208 - Chambre Ouvrage : Mur porteur Description : Peinture + enduit blanc + béton gris Localisation sur croquis : 432 Amiante : Non détecté</p>
