Rapport de mission de repérage des matériaux et produits contenant de l'amiante avant réalisation de travaux

24-CROUS-2 REVISION 1

30/07/2024 & 30/04/2025

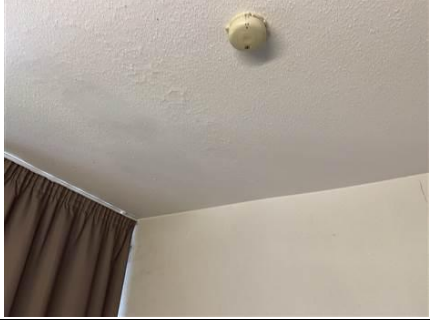
<p>Photo n° PhA433 Localisation : 2ème étage - Logement 208 - Chambre Ouvrage : Plafond Description : Peinture + enduit blanc + béton gris Localisation sur croquis : 433 Amiante : Non détecté</p>

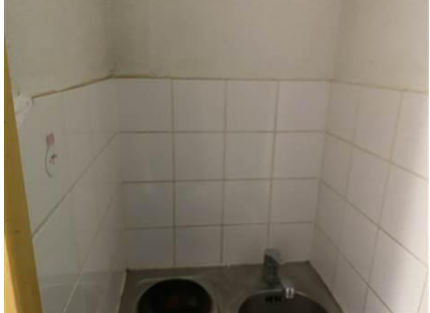
<p>Photo n° PhA434 Localisation : 2ème étage - Logement 208 - Chambre Ouvrage : Mur Description : Colle grise de faïence Localisation sur croquis : 434 Amiante : Non détecté</p>

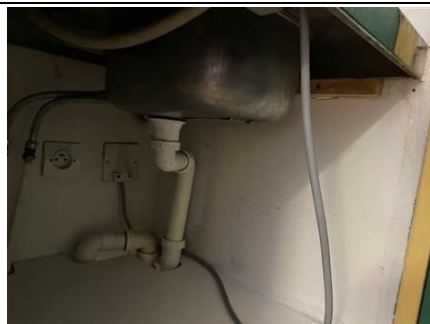
Photo n° PhA435
Localisation : 2ème étage - Logement 208 - Chambre
Ouvrage : Dessous d'évier
Description : Joint souple gris
Localisation sur croquis : 435
Amiante : Non détecté

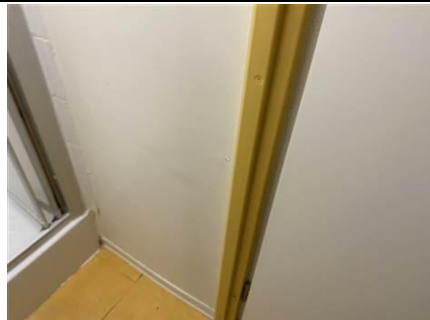
Photo n° PhA436
Localisation : 2ème étage - Logement 208 - Chambre
Ouvrage : Mur
Description : Colle grise de faïence
Localisation sur croquis : 436
Amiante : Non détecté

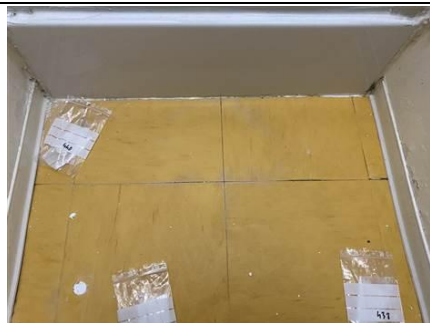
Photo n° PhA437
Localisation : 2ème étage - Logement 208 - Salle de bain
Ouvrage : Sol
Description : Dalle de sol souple + colle jaune + dalle de sol dure + colle noire
Localisation sur croquis : 437
Amiante : Chrysotile

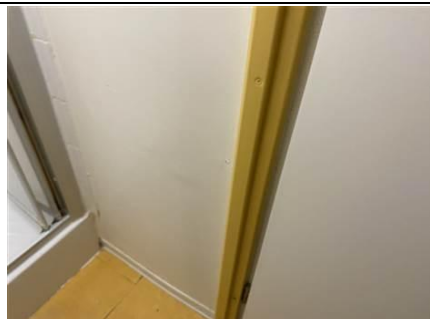
Photo n° PhA438
Localisation : 2ème étage - Logement 208 - Salle de bain
Ouvrage : Mur de cloison
Description : Peinture + plâtre blanc
Localisation sur croquis : 438
Amiante : Non détecté

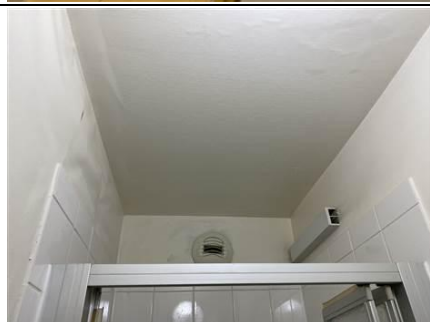
Photo n° PhA439
Localisation : 2ème étage - Logement 208 - Salle de bain
Ouvrage : Plafond
Description : Peinture + enduit blanc + béton gris
Localisation sur croquis : 439
Amiante : Non détecté

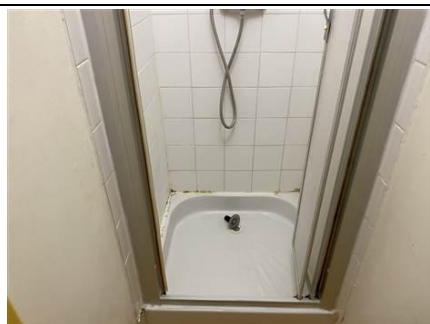
Photo n° PhA440
Localisation : 2ème étage - Logement 208 - Salle de bain
Ouvrage : Mur
Description : Colle grise de faïence
Localisation sur croquis : 440
Amiante : Non détecté

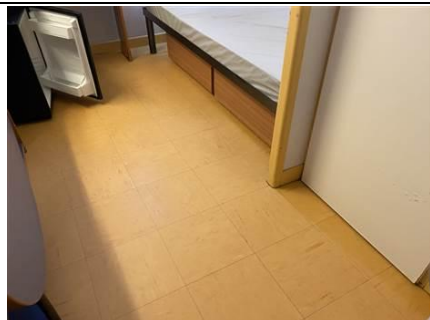
Photo n° PhA441
Localisation : 2ème étage - Logement 210 - Chambre
Ouvrage : Sol
Description : Dalle de sol souple + colle jaune + dalle de sol dure + colle noire
Localisation sur croquis : 441
Amiante : Chrysotile

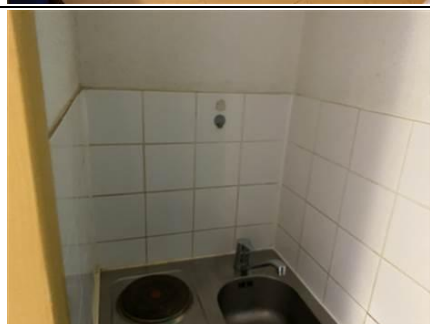
Photo n° PhA442
Localisation : 2ème étage - Logement 210 - Chambre
Ouvrage : Mur
Description : Colle grise de faïence
Localisation sur croquis : 442
Amiante : Non détecté

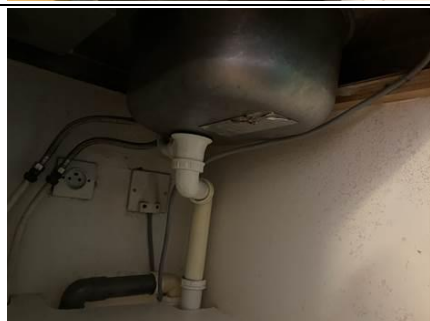
Photo n° PhA443
Localisation : 2ème étage - Logement 210 - Chambre
Ouvrage : Dessous d'évier
Description : Joint souple gris
Localisation sur croquis : 443
Amiante : Non détecté

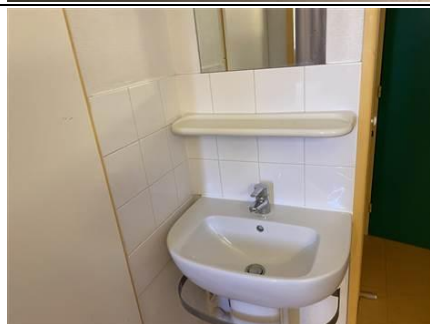
Photo n° PhA444
Localisation : 2ème étage - Logement 210 - Chambre
Ouvrage : Mur
Description : Colle grise de faïence
Localisation sur croquis : 444
Amiante : Non détecté

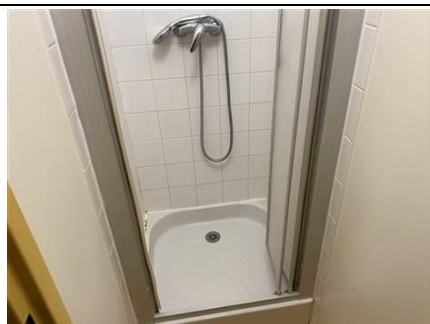
Photo n° PhA445
Localisation : 2ème étage - Logement 210 - Salle de bain
Ouvrage : Mur
Description : Colle grise de faïence
Localisation sur croquis : 445
Amiante : Non détecté

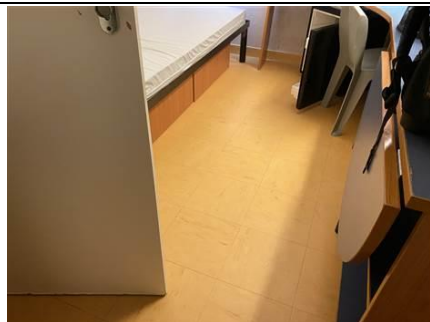
Photo n° PhA446
Localisation : 2ème étage - Logement 211 - Chambre
Ouvrage : Sol
Description : Dalle de sol souple + colle jaune + dalle de sol dure + colle noire
Localisation sur croquis : 446
Amiante : Chrysotile

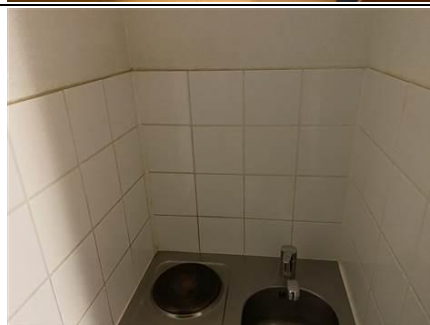
Photo n° PhA447
Localisation : 2ème étage - Logement 211 - Chambre
Ouvrage : Mur
Description : Colle grise de faïence
Localisation sur croquis : 447
Amiante : Non détecté

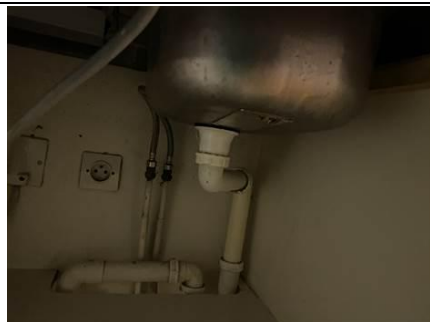
Photo n° PhA448
Localisation : 2ème étage - Logement 211 - Chambre
Ouvrage : Dessous d'évier
Description : Joint souple gris
Localisation sur croquis : 448
Amiante : Chrysotile

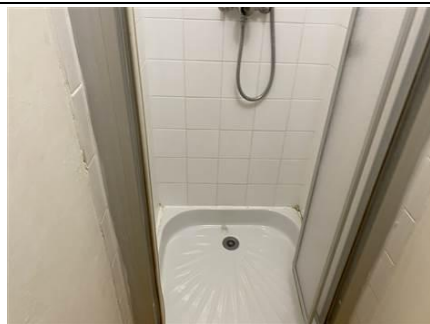
Photo n° PhA449
Localisation : 2ème étage - Logement 211 - Chambre
Ouvrage : Mur
Description : Colle grise de faïence
Localisation sur croquis : 449
Amiante : Non détecté

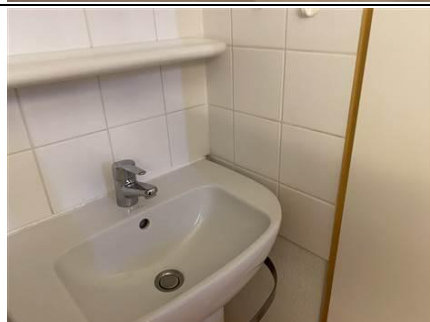
Photo n° PhA453
Localisation : 2ème étage - Logement 213 - Chambre
Ouvrage : Dessous d'évier
Description : Joint souple gris
Localisation sur croquis : 453
Amiante : Non détecté

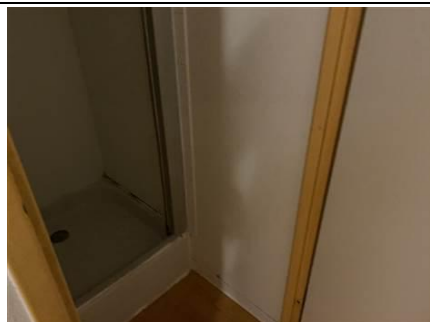
Photo n° PhA454
Localisation : 2ème étage - Logement 213 - Chambre
Ouvrage : Mur
Description : Colle grise de faïence
Localisation sur croquis : 454
Amiante : Non détecté

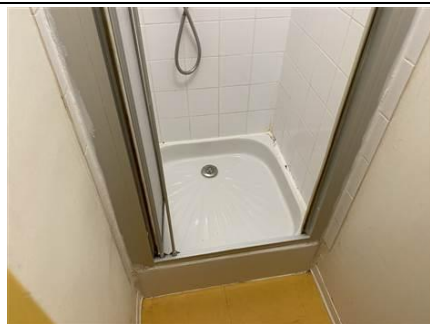
Photo n° PhA459
Localisation : 2ème étage - Logement 216 - Chambre
Ouvrage : Mur
Description : Colle grise de faïence
Localisation sur croquis : 459
Amiante : Non détecté

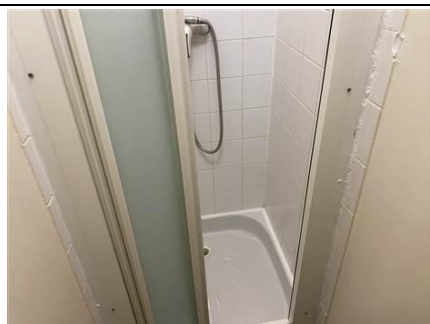
Photo n° PhA464
Localisation : 2ème étage - Logement 217 - Chambre
Ouvrage : Mur
Description : Colle grise de faïence
Localisation sur croquis : 464
Amiante : Non détecté

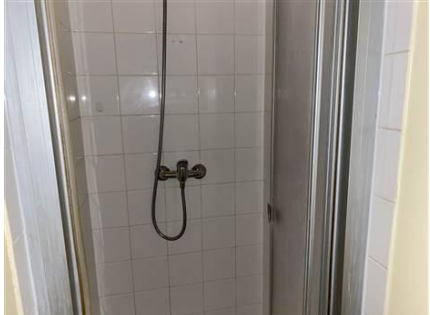
Photo n° PhA469
Localisation : 2ème étage - Logement 220 - Chambre
Ouvrage : Mur
Description : Colle grise de faïence
Localisation sur croquis : 469
Amiante : Non détecté

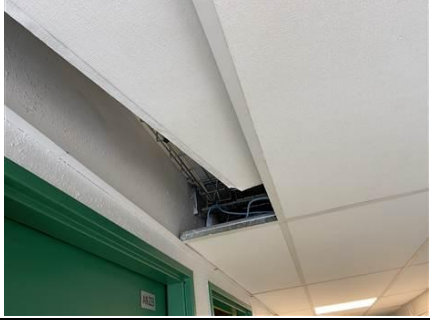
<p>Photo n° PhA475 Localisation : 2ème étage - Dégagement Ouvrage : Mur de doublage Description : Peinture + plâtre blanc Localisation sur croquis : 475 Amiante : Non détecté</p>

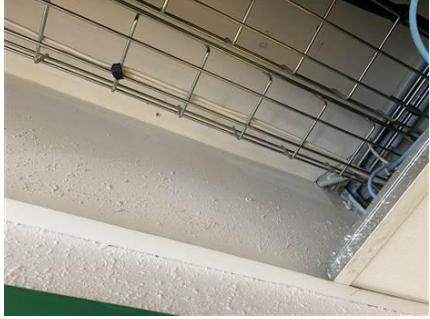
<p>Photo n° PhA476 Localisation : 2ème étage - Dégagement Ouvrage : Plafond Description : Dalle de faux plafond Localisation sur croquis : 476 Amiante : Non détecté</p>

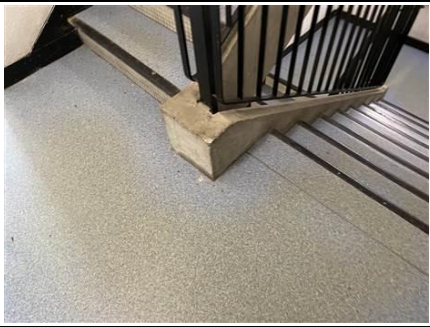
<p>Photo n° PhA479 Localisation : 2ème étage - Escalier 1 Ouvrage : Sol Description : Revêtement de sol souple + colle jaune + ragréage gris Localisation sur croquis : 479 Amiante : Non détecté</p>

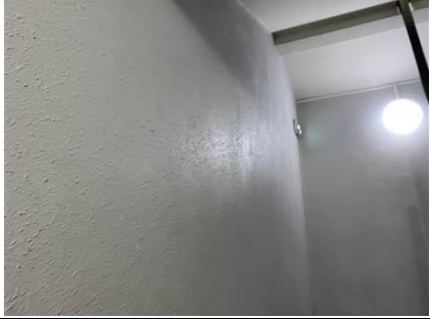
<p>Photo n° PhA480 Localisation : 2ème étage - Escalier 1 Ouvrage : Limon Description : Béton gris Localisation sur croquis : 480 Amiante : Non détecté</p>

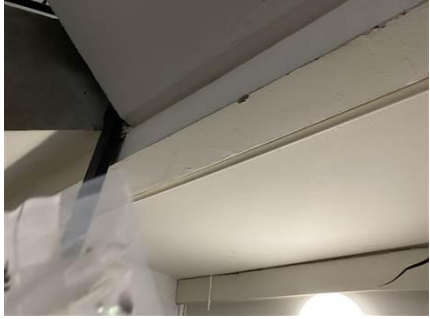
<p>Photo n° PhA481 Localisation : 2ème étage - Escalier 1 Ouvrage : Mur porteur Description : Peinture + enduit blanc + béton gris Localisation sur croquis : 481 Amiante : Chrysotile</p>

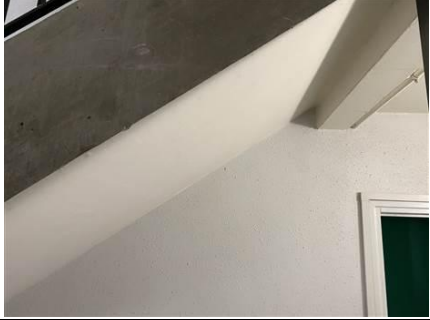
<p>Photo n° PhA482 Localisation : 2ème étage - Escalier 1 Ouvrage : Plafond Description : Peinture + enduit blanc + béton gris Localisation sur croquis : 482 Amiante : Chrysotile</p>

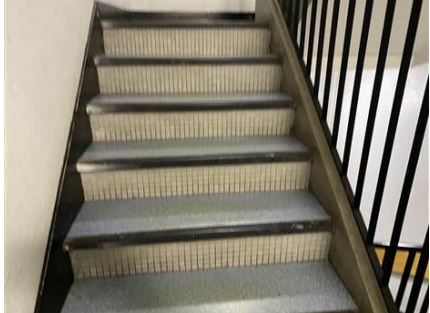
<p>Photo n° PhA483 Localisation : 2ème étage - Escalier 1 Ouvrage : Paillasse Description : Peinture + enduit blanc + béton gris Localisation sur croquis : 483 Amiante : Chrysotile</p>

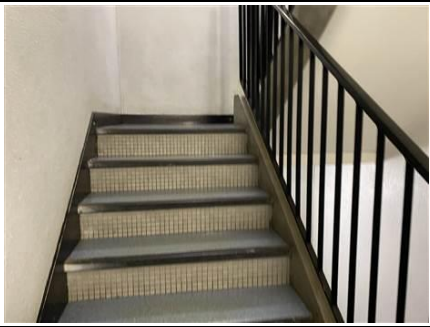
<p>Photo n° PhA484 Localisation : 2ème étage - Escalier 1 Ouvrage : Marche Description : Revêtement de sol souple + colle jaune + ragréage gris Localisation sur croquis : 484 Amiante : Non détecté</p>

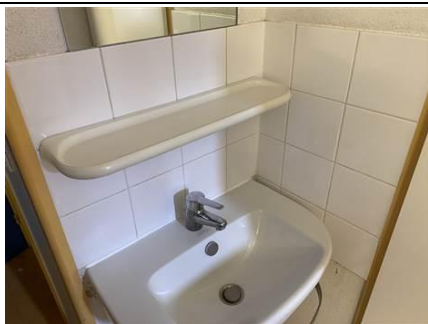
<p>Photo n° PhA489 Localisation : 1er étage - Logement 121 - Chambre Ouvrage : Dessous d'évier Description : Joint de souple gris Localisation sur croquis : 489 Amiante : Non détecté</p>

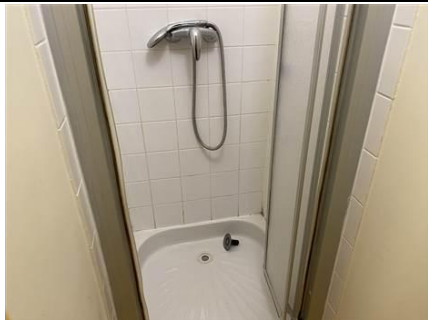
Photo n° PhA490
Localisation : 1er étage - Logement 121 - Chambre
Ouvrage : Mur
Description : Colle grise de faïence
Localisation sur croquis : 490
Amiante : Non détecté

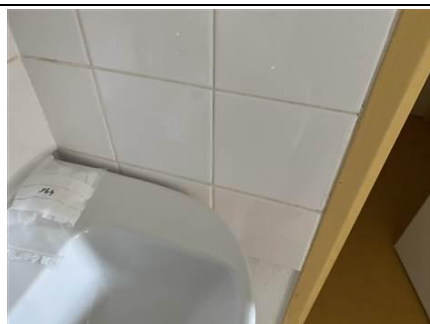
Photo n° PhA494
Localisation : 1er étage - Logement 123 - Chambre
Ouvrage : Dessous d'évier
Description : Joint souple gris
Localisation sur croquis : 494
Amiante : Non détecté

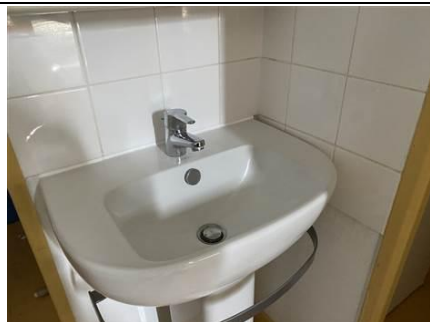
Photo n° PhA495
Localisation : 1er étage - Logement 123 - Chambre
Ouvrage : Mur
Description : Colle grise de faïence
Localisation sur croquis : 495
Amiante : Non détecté

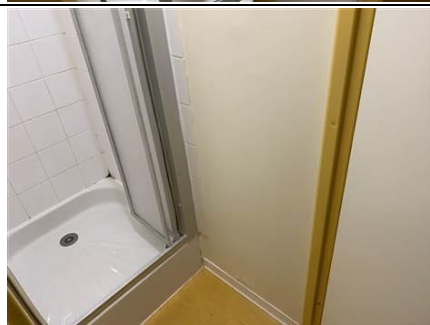
Photo n° PhA497
Localisation : 1er étage - Logement 126 - Chambre
Ouvrage : Sol
Description : Dalle de sol souple + colle jaune + dalle de sol dure + colle noire + ragréage gris
Localisation sur croquis : 497
Amiante : Chrysotile

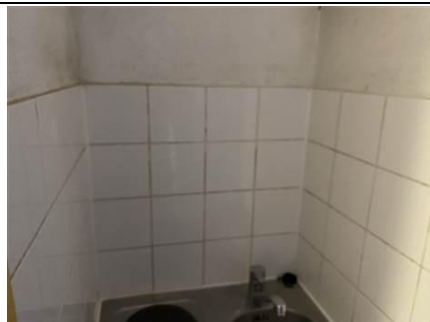
Photo n° PhA498
Localisation : 1er étage - Logement 126 - Chambre
Ouvrage : Mur
Description : Colle grise de faïence
Localisation sur croquis : 498
Amiante : Non détecté

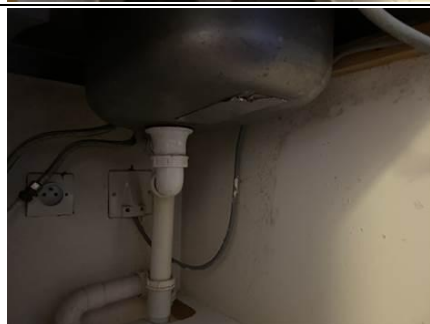
Photo n° PhA499
Localisation : 1er étage - Logement 126 - Chambre
Ouvrage : Dessous d'évier
Description : Joint souple gris
Localisation sur croquis : 499
Amiante : Non détecté

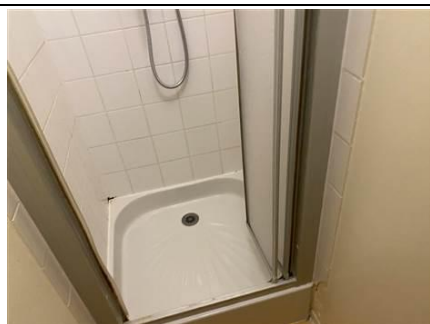
Photo n° PhA514
Localisation : 1er étage - Logement 128 - Salle de bain
Ouvrage : Mur
Description : Colle grise de faïence
Localisation sur croquis : 514
Amiante : Non détecté

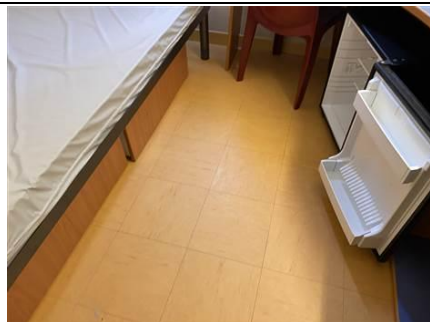
Photo n° PhA515
Localisation : 1er étage - Logement 129 - Chambre
Ouvrage : Sol
Description : Dalle de sol souple + colle jaune + dalle de sol dure + colle noire + ragréage gris
Localisation sur croquis : 515
Amiante : Chrysotile

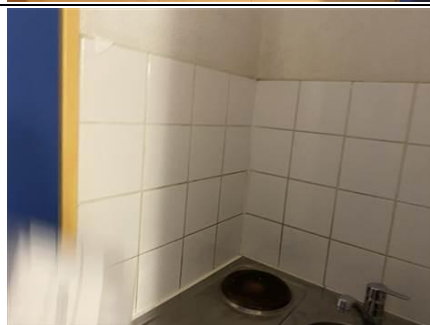
Photo n° PhA516
Localisation : 1er étage - Logement 129 - Chambre
Ouvrage : Mur
Description : Colle grise de faïence
Localisation sur croquis : 516
Amiante : Non détecté

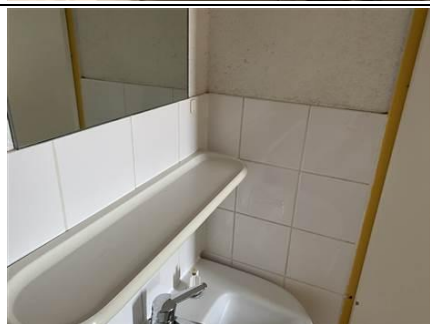
Photo n° PhA517
Localisation : 1er étage - Logement 129 - Chambre
Ouvrage : Dessous d'évier
Description : Joint souple gris
Localisation sur croquis : 517
Amiante : Non détecté

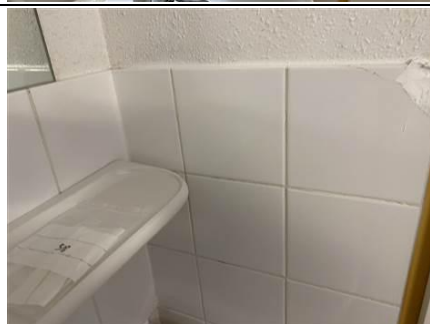
Photo n° PhA518
Localisation : 1er étage - Logement 129 - Chambre
Ouvrage : Mur
Description : Colle grise de faïence
Localisation sur croquis : 518
Amiante : Non détecté

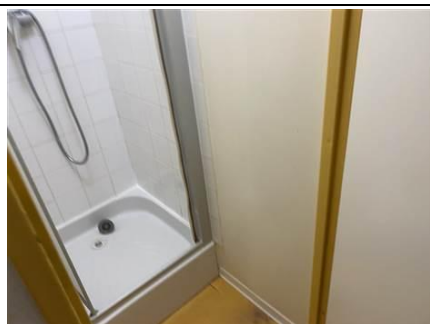
Photo n° PhA519
Localisation : 1er étage - Logement 129 - Salle de bain
Ouvrage : Mur
Description : Colle grise de faïence
Localisation sur croquis : 519
Amiante : Non détecté

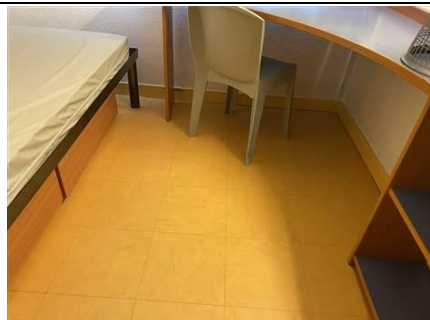
Photo n° PhA520
Localisation : 1er étage - Logement 131 - Chambre
Ouvrage : Sol
Description : Dalle de sol souple + colle jaune + dalle de sol dure + colle noire + ragréage gris
Localisation sur croquis : 520
Amiante : Chrysotile

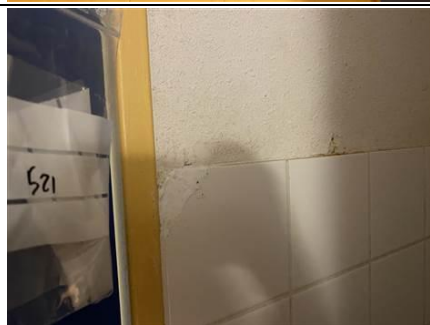
Photo n° PhA521
Localisation : 1er étage - Logement 131 - Chambre
Ouvrage : Mur
Description : Colle grise de faïence
Localisation sur croquis : 521
Amiante : Non détecté

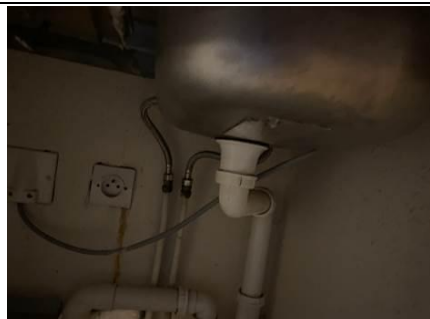
Photo n° PhA522
Localisation : 1er étage - Logement 131 - Chambre
Ouvrage : Dessous d'évier
Description : Joint souple gris
Localisation sur croquis : 522
Amiante : Non détecté

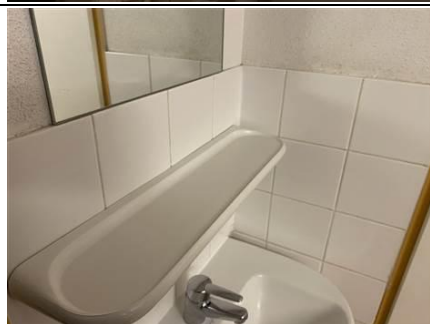
Photo n° PhA523
Localisation : 1er étage - Logement 131 - Chambre
Ouvrage : Mur
Description : Colle grise de faïence
Localisation sur croquis : 523
Amiante : Non détecté

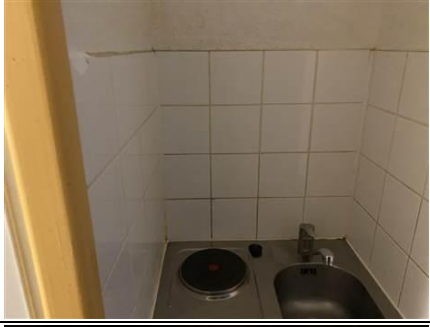
<p>Photo n° PhA530 Localisation : 1er étage - Logement 134 - Chambre Ouvrage : Mur Description : Colle grise de faïence Localisation sur croquis : 530 Amiante : Non détecté</p>
 	<p>Photo n° PhA531 Localisation : 1er étage - Logement 134 - Chambre Ouvrage : Dessous d'évier Description : Joint souple gris Localisation sur croquis : 531 Amiante : Non détecté</p>

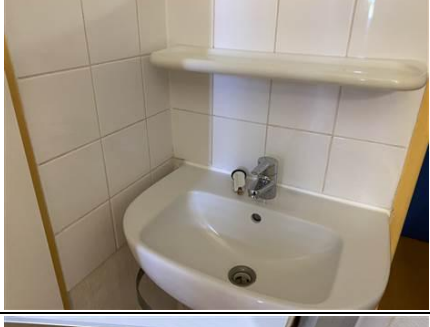
<p>Photo n° PhA532 Localisation : 1er étage - Logement 134 - Chambre Ouvrage : Mur Description : Colle grise de faïence Localisation sur croquis : 532 Amiante : Non détecté</p>

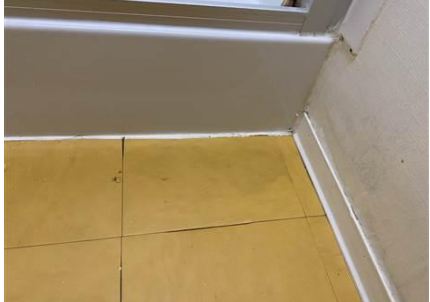
<p>Photo n° PhA533 Localisation : 1er étage - Logement 134 - Salle de bain Ouvrage : Sol Description : Dalle de sol souple + colle jaune + ragréage gris+ dalle de sol dure + colle noire Localisation sur croquis : 533 Amiante : Chrysotile</p>

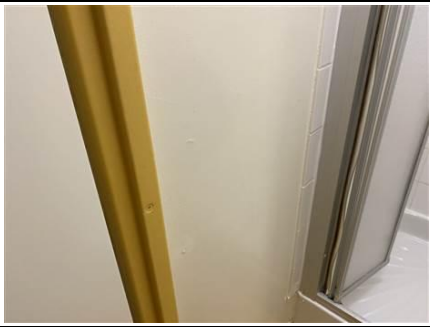
<p>Photo n° PhA534 Localisation : 1er étage - Logement 134 - Salle de bain Ouvrage : Mur de cloison Description : Peinture + plâtre blanc Localisation sur croquis : 534 Amiante : Non détecté</p>

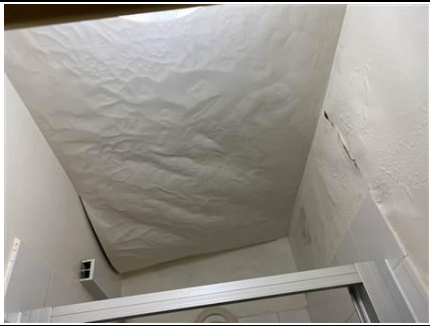
<p>Photo n° PhA535 Localisation : 1er étage - Logement 134 - Salle de bain Ouvrage : Plafond Description : Peinture + enduit blanc + béton gris Localisation sur croquis : 535 Amiante : Non détecté</p>

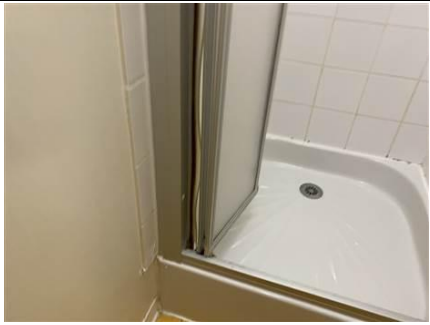
<p>Photo n° PhA536 Localisation : 1er étage - Logement 134 - Salle de bain Ouvrage : Mur Description : Colle grise de faïence Localisation sur croquis : 536 Amiante : Non détecté</p>

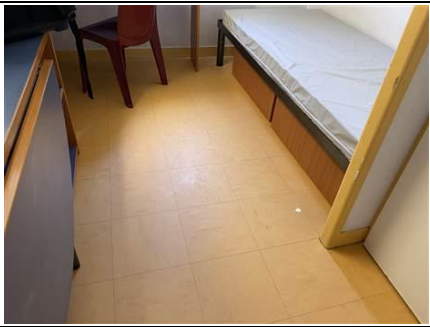
<p>Photo n° PhA537 Localisation : 1er étage - Logement 136 - Chambre Ouvrage : Sol Description : Dalle de sol souple + colle jaune + dalle de sol dure + colle noire + ragréage gris Localisation sur croquis : 537 Amiante : Chrysotile</p>

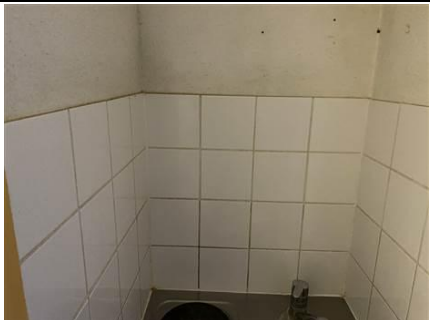
<p>Photo n° PhA538 Localisation : 1er étage - Logement 136 - Chambre Ouvrage : Mur Description : Colle grise de faïence Localisation sur croquis : 538 Amiante : Non détecté</p>

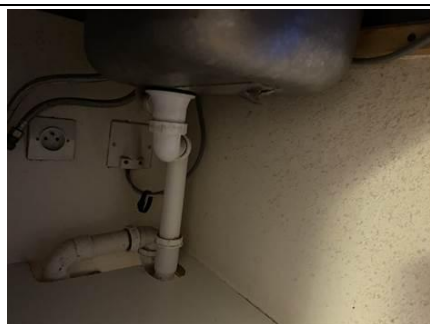
Photo n° PhA539
Localisation : 1er étage - Logement 136 - Chambre
Ouvrage : Dessous d'évier
Description : Joint souple gris
Localisation sur croquis : 539
Amiante : Non détecté

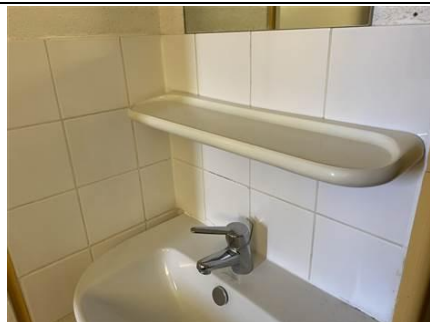
Photo n° PhA540
Localisation : 1er étage - Logement 136 - Chambre
Ouvrage : Mur
Description : Colle grise de faïence
Localisation sur croquis : 540
Amiante : Non détecté

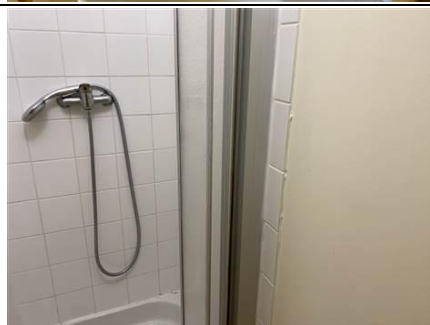
Photo n° PhA541
Localisation : 1er étage - Logement 136 - Salle de bain
Ouvrage : Mur
Description : Colle grise de faïence
Localisation sur croquis : 541
Amiante : Non détecté

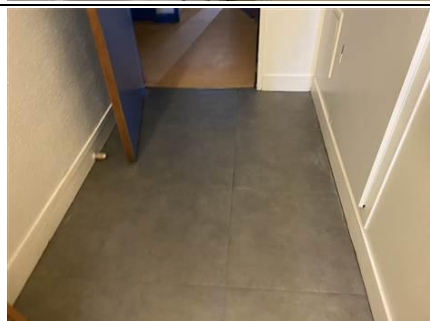
Photo n° PhA542
Localisation : 1er étage - Logement 101 - Chambre
Ouvrage : Sol
Description : Dalle de sol souple + colle jaune + dalle de sol dure + colle noire
Localisation sur croquis : 542
Amiante : Chrysotile

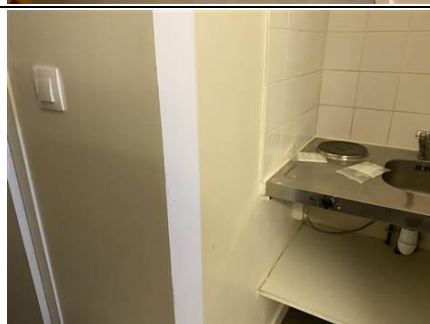
Photo n° PhA543
Localisation : 1er étage - Logement 101 - Chambre
Ouvrage : Mur de cloison
Description : Peinture + plâtre blanc
Localisation sur croquis : 543
Amiante : Non détecté

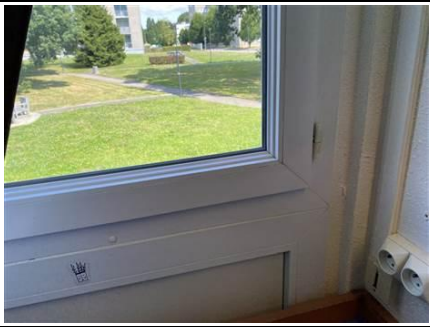
<p>Photo n° PhA544 Localisation : 1er étage - Logement 101 - Chambre Ouvrage : Mur de doublage Description : Peinture + plâtre blanc Localisation sur croquis : 544 Amiante : Non détecté</p>

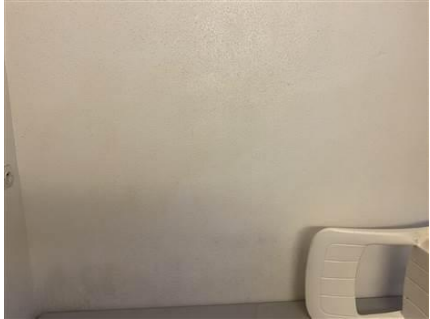
<p>Photo n° PhA545 Localisation : 1er étage - Logement 101 - Chambre Ouvrage : Mur porteur Description : Peinture + enduit blanc + béton gris Localisation sur croquis : 545 Amiante : Non détecté</p>

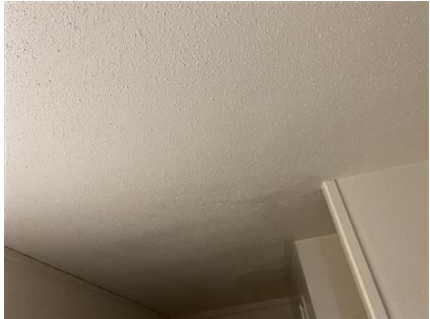
<p>Photo n° PhA546 Localisation : 1er étage - Logement 101 - Chambre Ouvrage : Plafond Description : Peinture + enduit blanc + béton gris Localisation sur croquis : 546 Amiante : Non détecté</p>

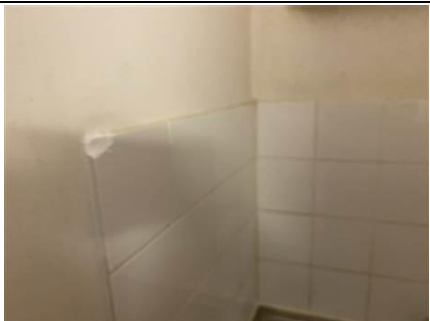
<p>Photo n° PhA547 Localisation : 1er étage - Logement 101 - Chambre Ouvrage : Mur Description : Colle grise de faïence Localisation sur croquis : 547 Amiante : Non détecté</p>

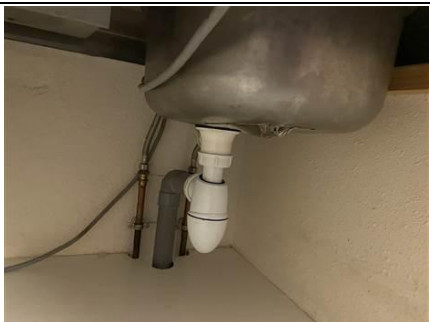
<p>Photo n° PhA548 Localisation : 1er étage - Logement 101 - Chambre Ouvrage : Dessous d'évier Description : Joint souple gris Localisation sur croquis : 548 Amiante : Non détecté</p>

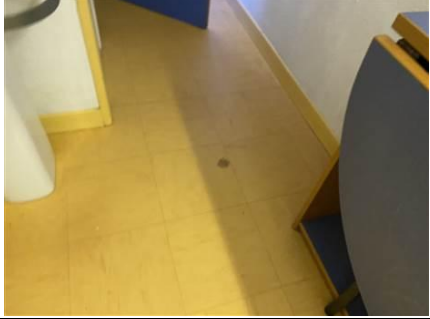
<p>Photo n° PhA554 Localisation : 1er étage - Logement 106 - Chambre Ouvrage : Sol Description : Dalle e sol souple + colle jaune + dalle de sol dure + colle noire + ragréage gris Localisation sur croquis : 554 Amiante : Chrysotile</p>

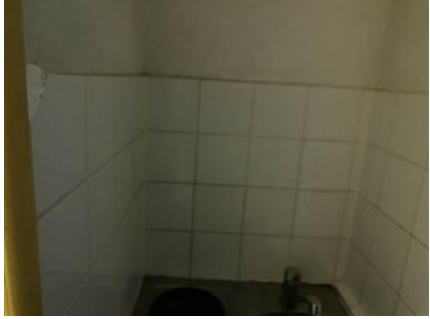
<p>Photo n° PhA555 Localisation : 1er étage - Logement 106 - Chambre Ouvrage : Mur Description : Colle grise de faïence Localisation sur croquis : 555 Amiante : Non détecté</p>

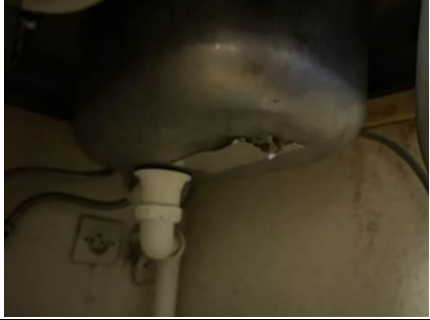
<p>Photo n° PhA556 Localisation : 1er étage - Logement 106 - Chambre Ouvrage : Dessous d'évier Description : Joint souple gris Localisation sur croquis : 556 Amiante : Non détecté</p>

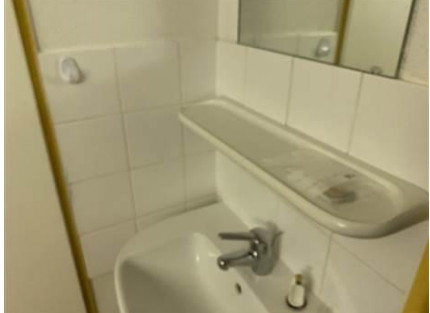
<p>Photo n° PhA557 Localisation : 1er étage - Logement 106 - Chambre Ouvrage : Mur Description : Colle grise de faïence Localisation sur croquis : 557 Amiante : Non détecté</p>

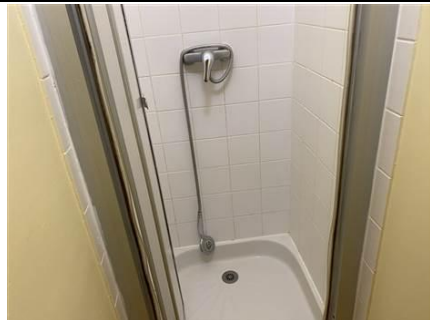
Photo n° PhA558
Localisation : 1er étage - Logement 106 - Salle de bain
Ouvrage : Mur
Description : Colle grise de faïence
Localisation sur croquis : 558
Amiante : Non détecté

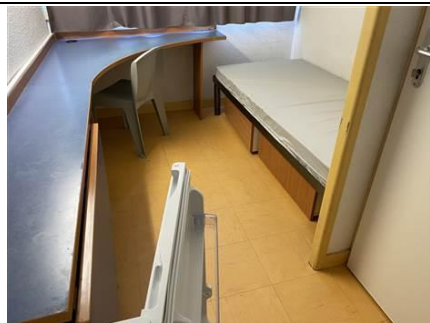
Photo n° PhA559
Localisation : 1er étage - Logement 108 - Chambre
Ouvrage : Sol
Description : Dalle de sol souple + colle jaune + dalle de sol dure + colle noire + ragréage gris
Localisation sur croquis : 559
Amiante : Chrysotile

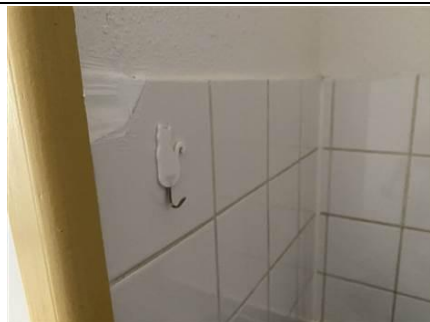
Photo n° PhA560
Localisation : 1er étage - Logement 108 - Chambre
Ouvrage : Mur
Description : Colle grise de faïence
Localisation sur croquis : 560
Amiante : Non détecté

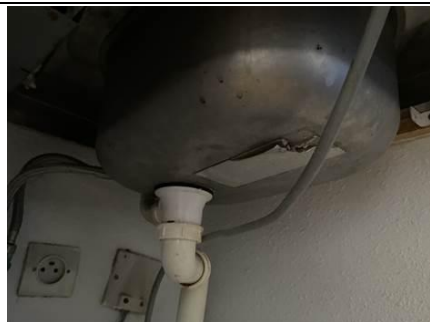
Photo n° PhA561
Localisation : 1er étage - Logement 108 - Chambre
Ouvrage : Dessous d'évier
Description : Joint souple gris
Localisation sur croquis : 561
Amiante : Non détecté

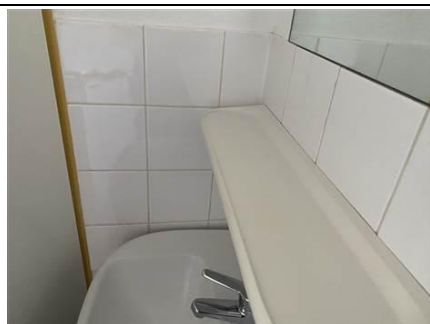
Photo n° PhA562
Localisation : 1er étage - Logement 108 - Chambre
Ouvrage : Mur
Description : Colle grise de faïence
Localisation sur croquis : 562
Amiante : Non détecté

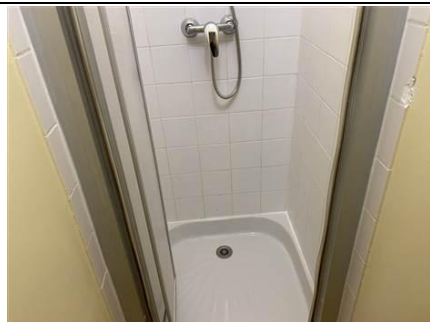
Photo n° PhA563
Localisation : 1er étage - Logement 108 - Salle de bain
Ouvrage : Mur
Description : Colle grise de faïence
Localisation sur croquis : 563
Amiante : Non détecté

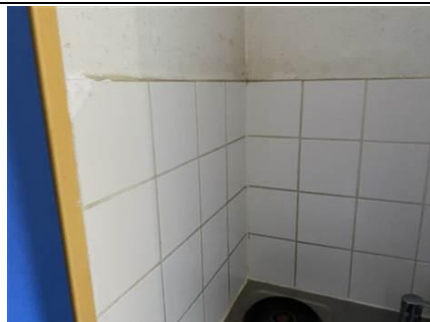
Photo n° PhA565
Localisation : 1er étage - Logement 109 - Chambre
Ouvrage : Mur
Description : Colle grise de faïence
Localisation sur croquis : 565
Amiante : Non détecté

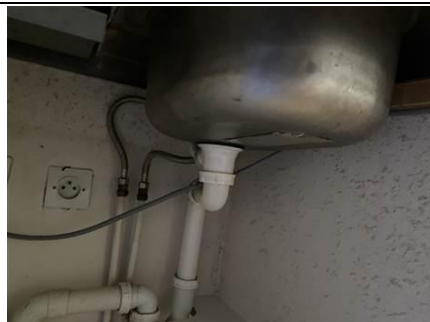
Photo n° PhA566
Localisation : 1er étage - Logement 109 - Chambre
Ouvrage : Dessous d'évier
Description : Joint souple gris
Localisation sur croquis : 566
Amiante : Non détecté

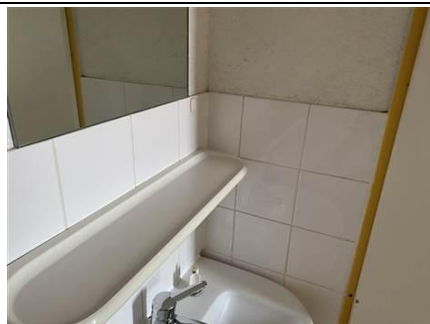
Photo n° PhA567
Localisation : 1er étage - Logement 109 - Chambre
Ouvrage : Mur
Description : Colle grise de faïence
Localisation sur croquis : 567
Amiante : Non détecté

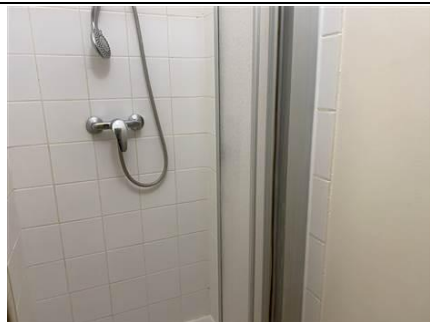
Photo n° PhA568
Localisation : 1er étage - Logement 109 - Salle de bain
Ouvrage : Mur
Description : Colle grise de faïence
Localisation sur croquis : 568
Amiante : Non détecté

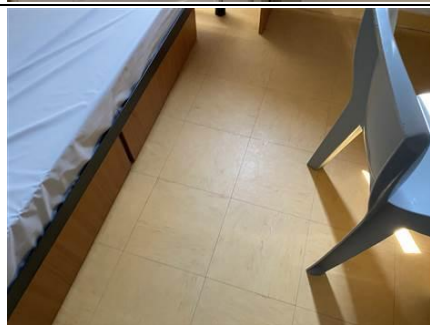
Photo n° PhA569
Localisation : 1er étage - Logement 111 - Chambre
Ouvrage : Sol
Description : Dalle de sol souple + colle jaune + ragréage gris+ dalle de sol dure + colle noire
Localisation sur croquis : 569
Amiante : Chrysotile

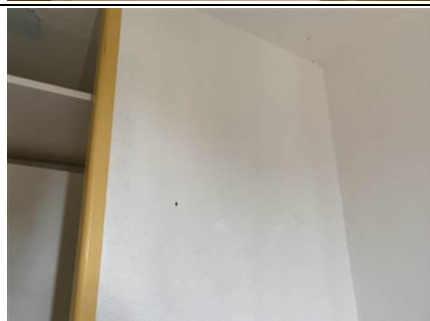
Photo n° PhA570
Localisation : 1er étage - Logement 111 - Chambre
Ouvrage : Mur de cloison
Description : Peinture + plâtre blanc
Localisation sur croquis : 570
Amiante : Non détecté

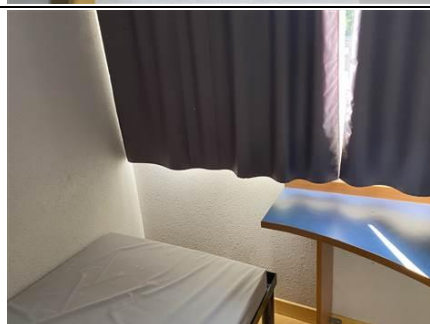
Photo n° PhA571
Localisation : 1er étage - Logement 111 - Chambre
Ouvrage : Mur de doublage
Description : Peinture + plâtre blanc
Localisation sur croquis : 571
Amiante : Non détecté

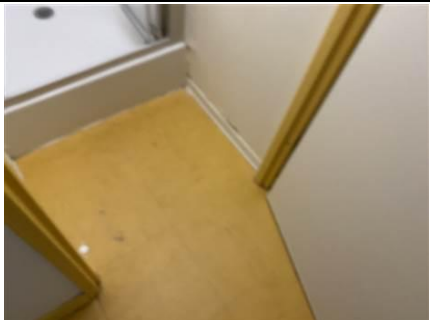
<p>Photo n° PhA576 Localisation : 1er étage - Logement 111 - Salle de bain Ouvrage : Sol Description : Dalle de sol souple + colle jaune + ragréage gris + dalle de sol dure + colle noire Localisation sur croquis : 576 Amiante : Chrysotile</p>

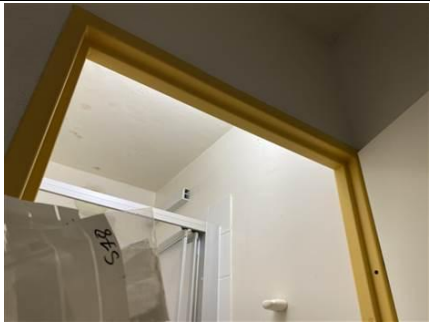
<p>Photo n° PhA579 Localisation : 1er étage - Logement 111 - Salle de bain Ouvrage : Mur Description : Colle grise de faïence Localisation sur croquis : 579 Amiante : Non détecté</p>

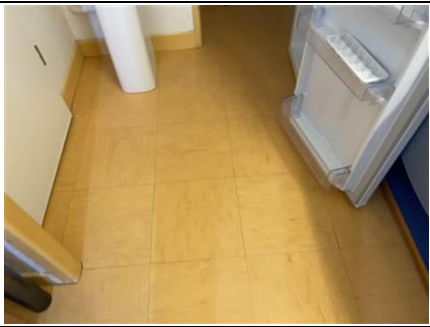
<p>Photo n° PhA580 Localisation : 1er étage - Logement 114 - Chambre Ouvrage : Sol Description : Dalle de sol souple + colle jaune + dalle de sol dure + colle noire + ragréage gris Localisation sur croquis : 580 Amiante : Chrysotile</p>

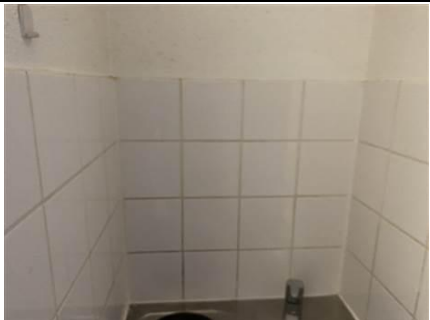
<p>Photo n° PhA581 Localisation : 1er étage - Logement 114 - Chambre Ouvrage : Mur Description : Colle grise de faïence Localisation sur croquis : 581 Amiante : Non détecté</p>

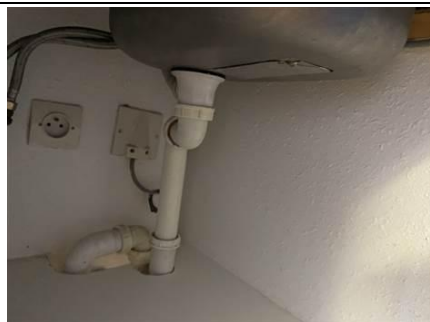
Photo n° PhA582
Localisation : 1er étage - Logement 114 - Chambre
Ouvrage : Dessous d'évier
Description : Joint souple gris
Localisation sur croquis : 582
Amiante : Non détecté

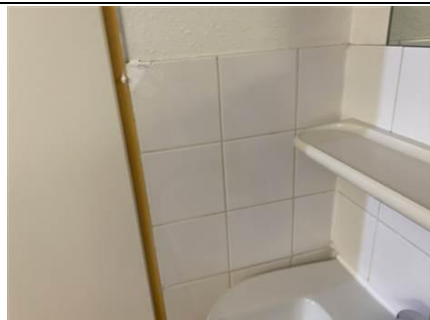
Photo n° PhA583
Localisation : 1er étage - Logement 114 - Chambre
Ouvrage : Mur
Description : Colle grise de faïence
Localisation sur croquis : 583
Amiante : Non détecté

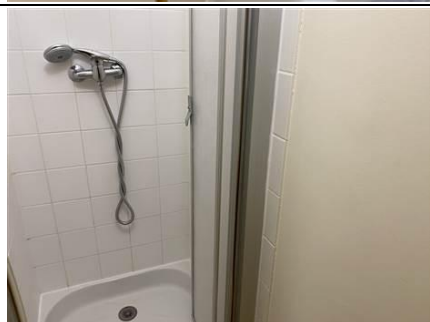
Photo n° PhA584
Localisation : 1er étage - Logement 114 - Salle de bain
Ouvrage : Mur
Description : Colle grise de faïence
Localisation sur croquis : 584
Amiante : Non détecté

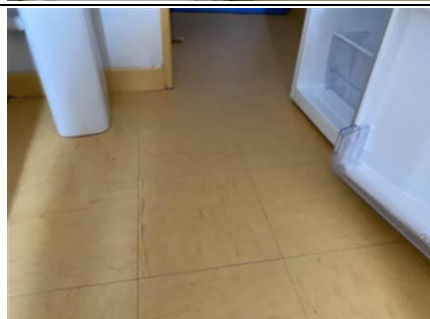
Photo n° PhA585
Localisation : 1er étage - Logement 116 - Chambre
Ouvrage : Sol
Description : Dalle de sol souple + colle jaune + dalle de sol dure + colle noire + ragréage gris
Localisation sur croquis : 585
Amiante : Non détecté

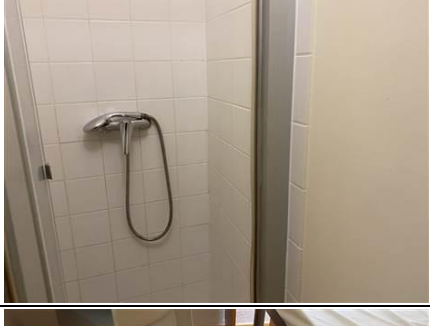
<p>Photo n° PhA594 Localisation : 1er étage - Logement 117 - Salle de bain Ouvrage : Mur Description : Colle grise de faïence Localisation sur croquis : 594 Amiante : Non détecté</p>

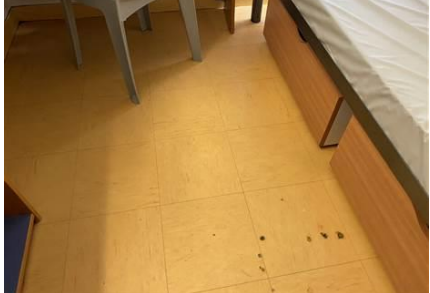
<p>Photo n° PhA595 Localisation : 1er étage - Logement 120 - Chambre Ouvrage : Sol Description : Dalle de sol souple + colle jaune + ragréage gris + dalle de sol dure + colle noire Localisation sur croquis : 595 Amiante : Chrysotile</p>

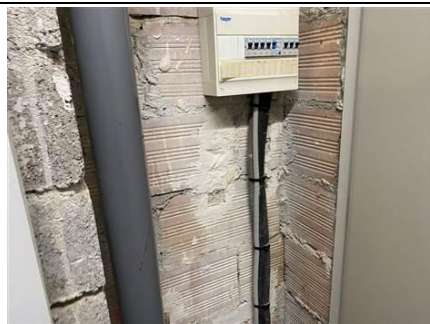
Photo n° PhA611
Localisation : 1er étage - Dégagement
Ouvrage : Mur
Description : Brique + enduit gris
Localisation sur croquis : 611
Amiante : Non détecté

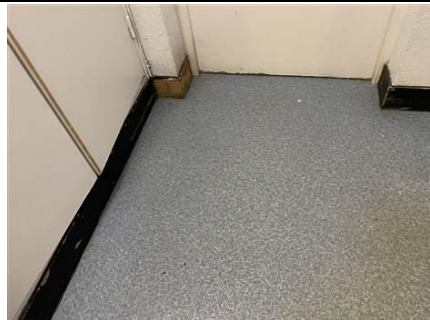
Photo n° PhA612
Localisation : 1er étage - Escalier 1
Ouvrage : Sol
Description : Revêtement de sol souple + colle jaune + ragréage gris
Localisation sur croquis : 612
Amiante : Non détecté

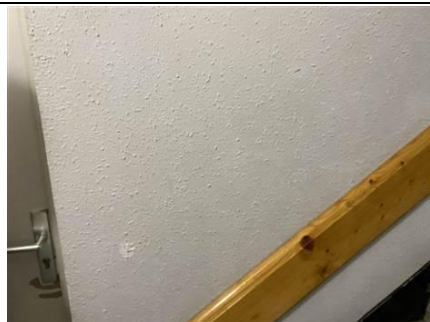
Photo n° PhA614
Localisation : 1er étage - Escalier 1
Ouvrage : Mur porteur
Description : Peinture + enduit blanc + béton gris
Localisation sur croquis : 614
Amiante : Non détecté

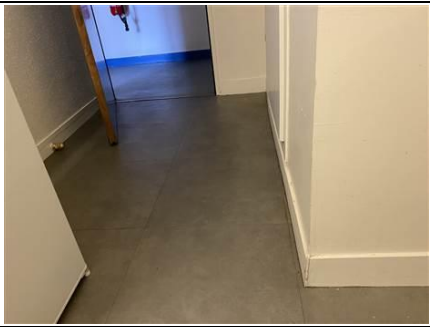
<p>Photo n° PhA619 Localisation : Rez de chaussée - Logement 1 - Chambre Ouvrage : Sol Description : Dalle de sol souple + colle jaune + dalle de sol souple + colle noire + ragréage gris Localisation sur croquis : 619 Amiante : Chrysotile</p>

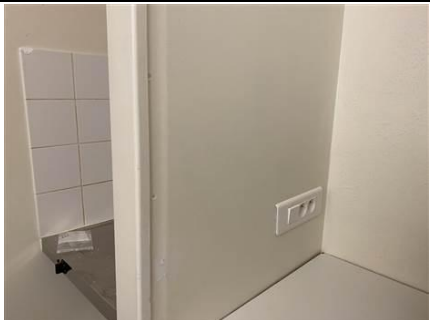
<p>Photo n° PhA620 Localisation : Rez de chaussée - Logement 1 - Chambre Ouvrage : Mur de cloison Description : Peinture blanche + enduit blanc + plâtre blanc Localisation sur croquis : 620 Amiante : Non détecté</p>

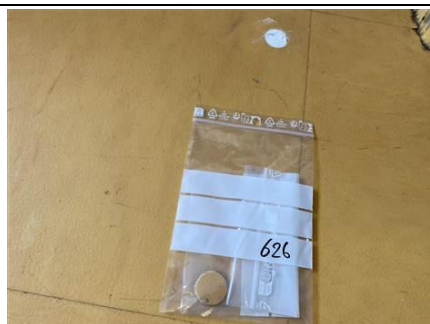
Photo n° PhA626

Localisation : Rez de chaussée - Logement 12 - Chambre

Ouvrage : Sol

Description : Dalle de sol dure + colle jaune + dalle de sol dure + colle noire + ragréage gris

Amiante : Chrysotile

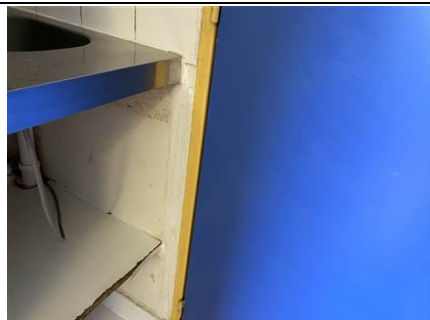
Photo n° PhA627

Localisation : Rez de chaussée - Logement 12 - Chambre

Ouvrage : Mur de cloison

Description : Peinture blanche + enduit blanc + plâtre blanc

Amiante : Non détecté

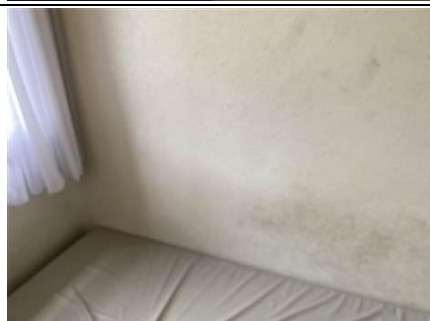
Photo n° PhA629

Localisation : Rez de chaussée - Logement 12 - Chambre

Ouvrage : Mur porteur

Description : Peinture blanche + enduit blanc + béton gris

Amiante : Non détecté

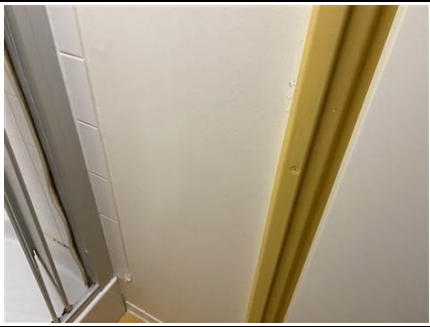
<p>Photo n° PhA631 Localisation : Rez de chaussée - Logement 12 - Chambre Ouvrage : Mur Description : Colle grise de faïence Localisation sur croquis : 631 Amiante : Non détecté</p>
 	<p>Photo n° PhA632 Localisation : Rez de chaussée - Logement 12 - Chambre Ouvrage : Dessous d'évier Description : Joint souple gris Localisation sur croquis : 632 Amiante : Non détecté</p>
 	<p>Photo n° PhA633 Localisation : Rez de chaussée - Logement 12 - Chambre Ouvrage : Mur Description : Colle grise de faïence Localisation sur croquis : 633 Amiante : Non détecté</p>
 	<p>Photo n° PhA634 Localisation : Rez de chaussée - Logement 12 - Salle de bain Ouvrage : Sol Description : Dalle de sol souple + colle jaune + dalle de sol dure + colle noire + ragréage gris Localisation sur croquis : 634 Amiante : Chrysotile</p>
 	<p>Photo n° PhA635 Localisation : Rez de chaussée - Logement 12 - Salle de bain Ouvrage : Mur de cloison Description : Peinture blanche + enduit blanc + plâtre blanc Localisation sur croquis : 635 Amiante : Non détecté</p>

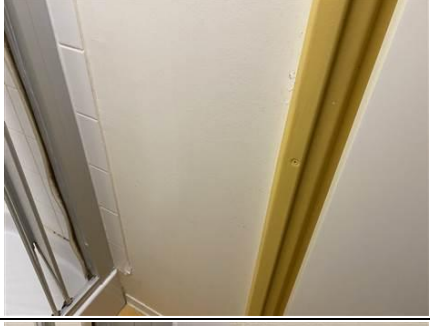
<p>Photo n° PhA636 Localisation : Rez de chaussée - Logement 12 - Salle de bain Ouvrage : Plafond Description : Toile de fibres tissées peinte + enduit blanc + béton gris Localisation sur croquis : 636 Amiante : Non détecté</p>

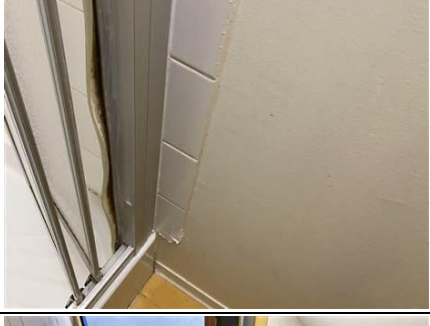
<p>Photo n° PhA636 Localisation : Rez de chaussée - Logement 12 - Salle de bain Ouvrage : Plafond Description : Toile de fibres tissées peinte + enduit blanc + béton gris Localisation sur croquis : 636 Amiante : Non détecté</p>

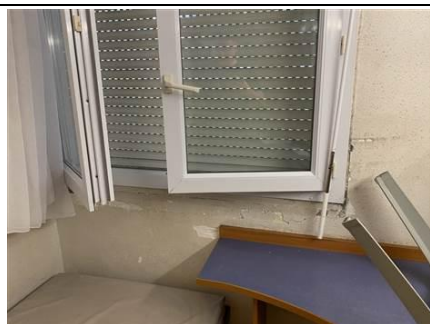
<p>Photo n° PhA639 Localisation : Rez de chaussée - Logement 3 - Chambre Ouvrage : Mur de cloison Description : Peinture blanche + enduit blanc + plâtre blanc Localisation sur croquis : 639 Amiante : Non détecté</p>

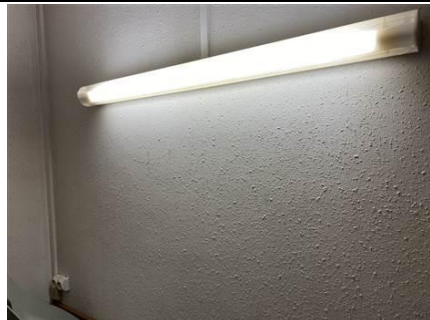
Photo n° PhA640
Localisation : Rez de chaussée - Logement 3 - Chambre
Ouvrage : Mur de doublage
Description : Peinture blanche + enduit blanc + plâtre blanc
Localisation sur croquis : 640
Amiante : Non détecté

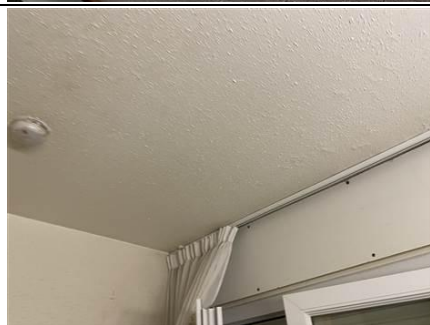
Photo n° PhA641
Localisation : Rez de chaussée - Logement 3 - Chambre
Ouvrage : Mur porteur
Description : Peinture blanche + enduit blanc + béton gris
Localisation sur croquis : 641
Amiante : Non détecté

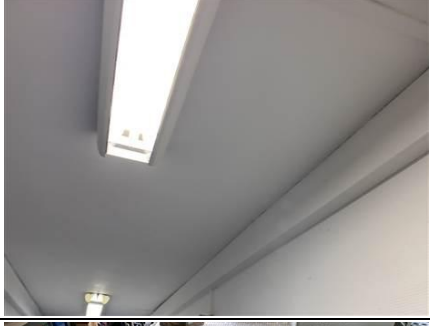
<p>Photo n° PhA653 Localisation : Rez de chaussée - Dégagement Ouvrage : Mur porteur Description : Peinture + enduit blanc + béton gris Localisation sur croquis : 653 Amiante : Non détecté</p>

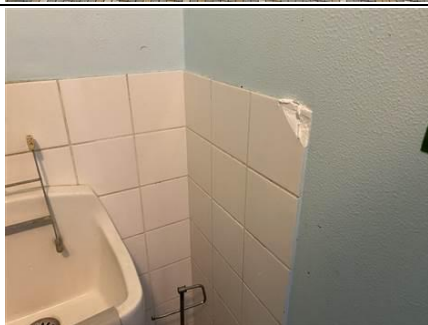
Photo n° PhA664
Localisation : Rez de chaussée - Hall foyer
Ouvrage : Sol
Description : Colle grise de carrelage
Localisation sur croquis : 664
Amiante : Non détecté

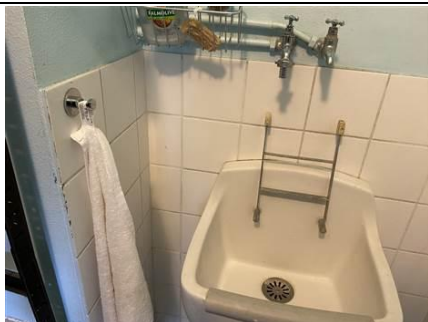
Photo n° PhA665
Localisation : Rez de chaussée - Hall foyer
Ouvrage : Mur
Description : Colle grise de faïence
Localisation sur croquis : 665
Amiante : Non détecté

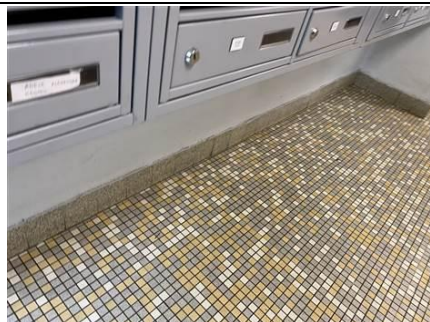
Photo n° PhA668
Localisation : Rez de chaussée - Hall d'entrée
Ouvrage : Mur
Description : Colle grise de plinthe
Localisation sur croquis : 668
Amiante : Non détecté

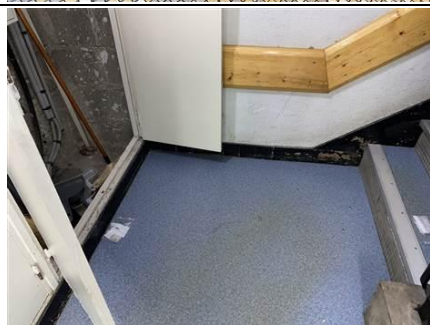
Photo n° PhA669
Localisation : Rez de chaussée - Hall d'entrée
Ouvrage : Mur
Description : Colle grise de plinthe
Localisation sur croquis : 669
Amiante : Chrysotile

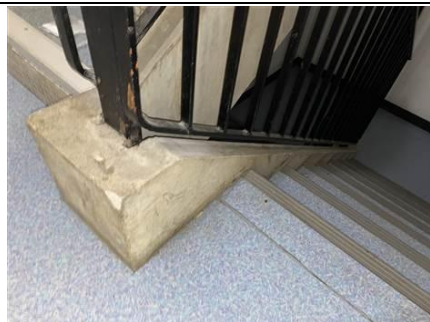
Photo n° PhA670
Localisation : Rez de chaussée - Escalier 1
Ouvrage : Sol
Description : Revêtement de sol souple + colle jaune + ragréage gris
Localisation sur croquis : 670
Amiante : Non détecté

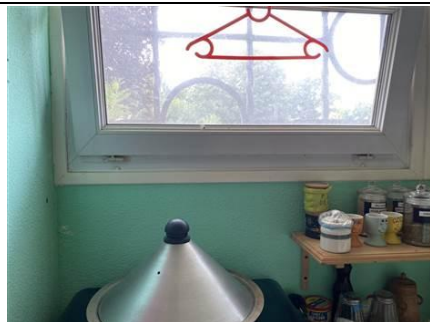
Photo n° PhA678
Localisation : Rez de chaussée - Logement gardien - Cuisine
Ouvrage : Mur de cloison
Description : Peinture + enduit blanc + plâtre blanc
Localisation sur croquis : 678
Amiante : Non détecté

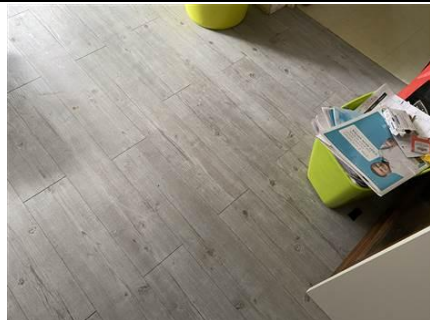
Photo n° PhA683
Localisation : Rez de chaussée - Logement gardien - Chambre 1
Ouvrage : Sol
Description : Dalle de sol souple + colle jaune + ragréage gris
Localisation sur croquis : 683
Amiante : Non détecté

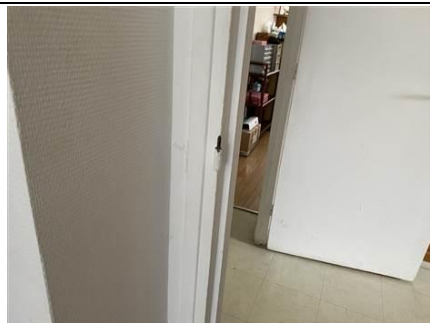
Photo n° PhA684
Localisation : Rez de chaussée - Logement gardien - Séjour
Ouvrage : Sol
Description : Dalle de sol souple + colle jaune + ragréage gris
Localisation sur croquis : 684
Amiante : Non détecté

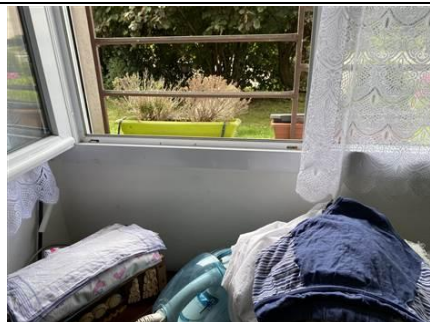
Photo n° PhA685
Localisation : Rez de chaussée - Logement gardien - Séjour
Ouvrage : Mur de cloison
Description : Toile de fibres tissées peinte + enduit blanc + plâtre blanc
Localisation sur croquis : 685
Amiante : Non détecté
