Rapport de mission de repérage des matériaux et produits contenant de l'amiante avant réalisation de travaux

24-CROUS-2 REVISION 1

30/07/2024 & 30/04/2025

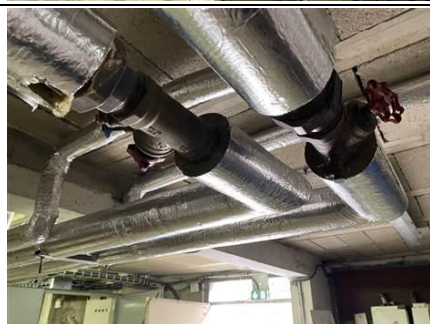
Photo n° PhA693
Localisation : Sous sol
Ouvrage : Plafond
Description : Béton gris
Localisation sur croquis : 694
Amiante : Non détecté

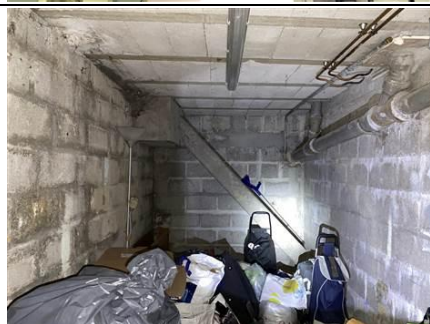
Photo n° PhA694
Localisation : Sous sol
Ouvrage : Calorifugéage
Description : Papier alu + fibre jaune isolante
Localisation sur croquis : 695

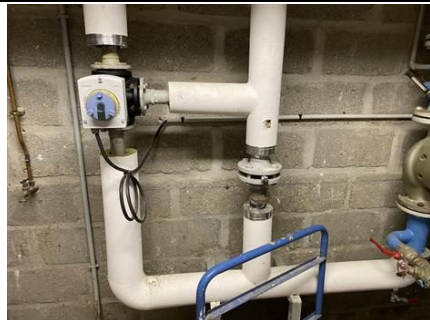
Photo n° PhA696
Localisation : Sous sol
Description : Joint dur blanc
Localisation sur croquis : 697
Amiante : Non détecté

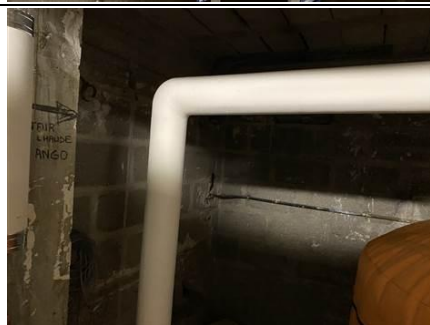
Photo n° PhA697
Localisation : Sous sol
Ouvrage : Calorifugéage
Description : Enduit blanc + matériaux dur noir + fibre jaune isolante
Localisation sur croquis : 698
Amiante : Non détecté

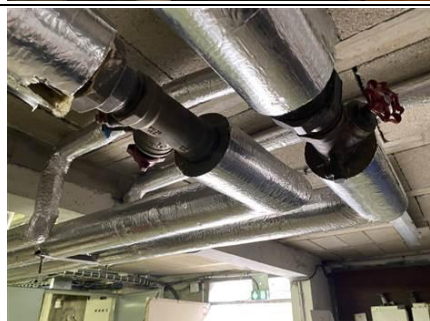
Photo n° PhA698
Localisation : Sous sol
Ouvrage : Calorifugéage
Description : Enduit blanc + plastique gris + fibre jaune
Localisation sur croquis : 699
Amiante : Non détecté

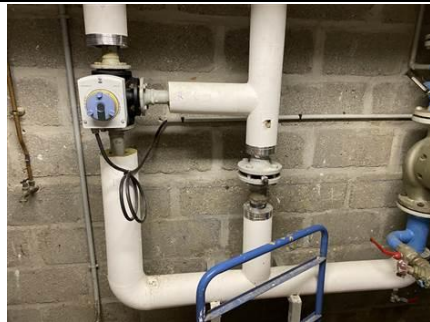
Photo n° PhA702
Localisation : Sous sol
Description : Enduit bitumineux noir + fibre jaune isolante
Localisation sur croquis : 703
Amiante : Non détecté

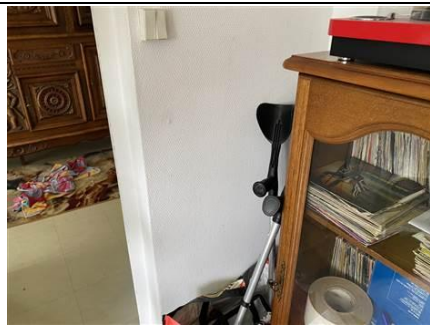
Photo n° PhA687
Localisation : Rez de chaussée - Logement gardien - Séjour
Ouvrage : Mur porteur
Description : Toile de fibres tissées peinte + enduit blanc + béton gris
Localisation sur croquis : 687
Amiante : Non détecté

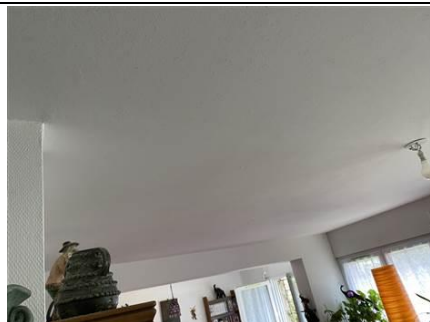
Photo n° PhA688
Localisation : Rez de chaussée - Logement gardien - Séjour
Ouvrage : Plafond
Description : Peinture + enduit blanc + béton gris
Localisation sur croquis : 688
Amiante : Chrysotile

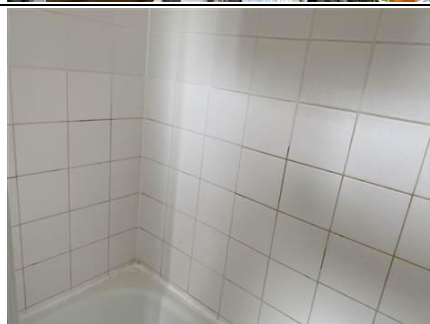
Photo n° PhA689
Localisation : Rez de chaussée - Logement gardien - Salle de bain
Ouvrage : Mur
Description : Colle grise de faïence
Localisation sur croquis : 689
Amiante : Non détecté

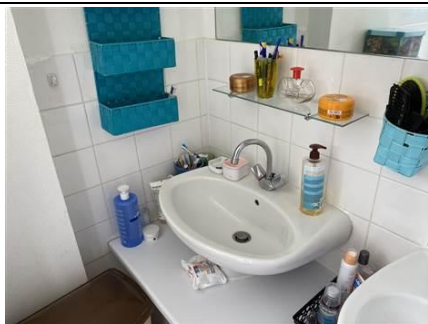
Photo n° PhA703
Localisation : Rez de chaussée - Logement gardien - Salle de bain
Ouvrage : Mur
Description : Colle grise de faïence
Localisation sur croquis : 690
Amiante : Non détecté

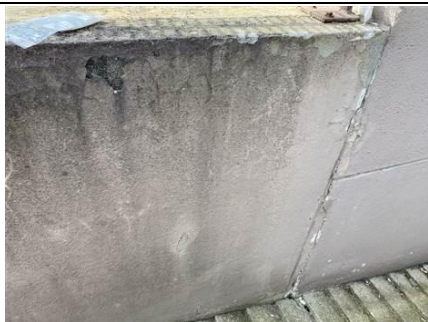
Photo n° PhA706
Localisation : Extérieur
Ouvrage : Muret
Description : Peinture + enduit blanc + béton gris
Localisation sur croquis : 706
Amiante : Non détecté

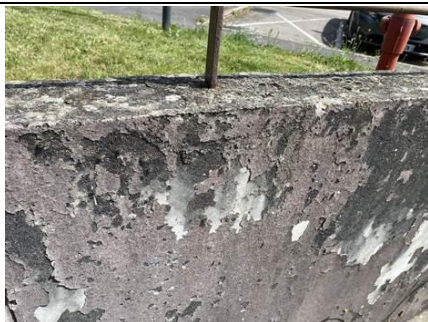
Photo n° PhA707
Localisation : Extérieur
Ouvrage : Muret
Description : Peinture + enduit blanc + béton gris
Localisation sur croquis : 707
Amiante : Non détecté

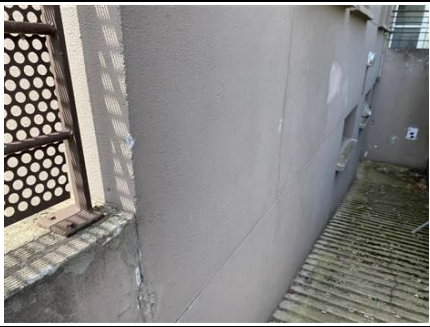
<p>Photo n° PhA708 Localisation : Extérieur Ouvrage : Pignon Description : Peinture + enduit blanc + béton gris Localisation sur croquis : 708 Amiante : Chrysotile</p>

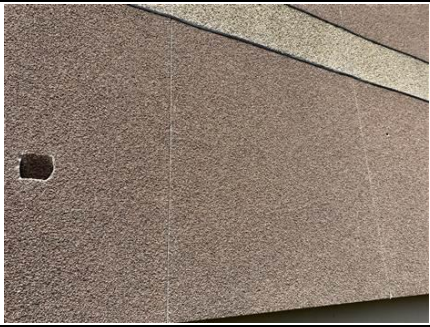
<p>Photo n° PhA709 Localisation : Extérieur Ouvrage : Pignon Description : Fibre jaune isolante Localisation sur croquis : 709 Amiante : Non détecté</p>

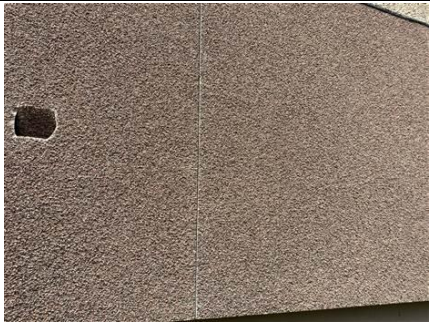
<p>Photo n° PhA710 Localisation : Extérieur Ouvrage : Pignon Description : Béton desctivé + bardage Localisation sur croquis : 710 Amiante : Non détecté</p>

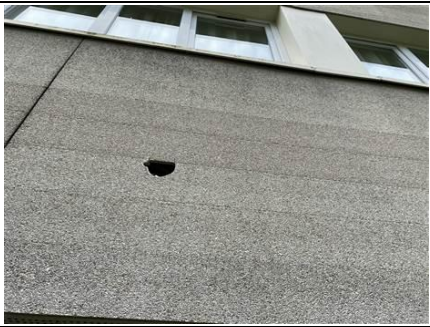
<p>Photo n° PhA711 Localisation : Extérieur Ouvrage : Façade Description : Fibre jaune isolante Localisation sur croquis : 711 Amiante : Non détecté</p>

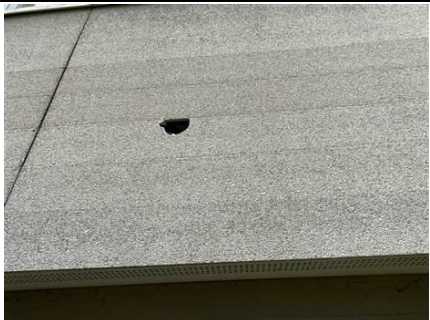
<p>Photo n° PhA712 Localisation : Extérieur Ouvrage : Façade Description : Fibre jaune isolante Localisation sur croquis : 712 Amiante : Non détecté</p>

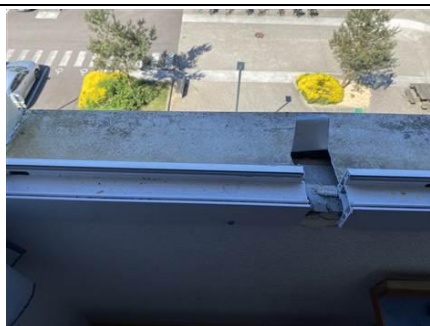
Photo n° PhA718
Localisation : 4ème étage - L407 - Chambre
Ouvrage : Entre bâti bois et dormant pvc
Description : Joint souple blanc
Localisation sur croquis : 718
Amiante : Non détecté

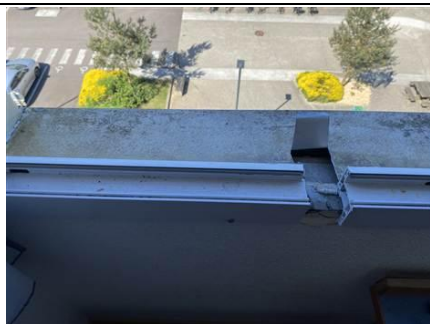
Photo n° PhA719
Localisation : 4ème étage - L407 - Chambre
Ouvrage : Sur dormant
Description : Joint souple gris à lèvres
Localisation sur croquis : 719
Amiante : Non détecté

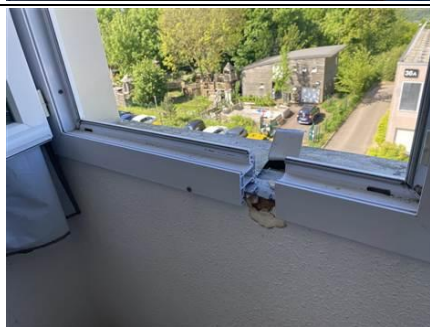
Photo n° PhA720
Localisation : 4ème étage - L407 - Chambre
Ouvrage : Mur de doublage
Description : Peinture blanche + plâtre blanc
Localisation sur croquis : 720
Amiante : Non détecté

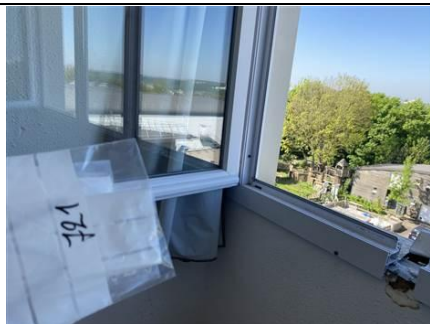
Photo n° PhA721
Localisation : 4ème étage - L407 - Chambre
Ouvrage : Vitrage
Description : Joint souple gris
Localisation sur croquis : 721
Amiante : Non détecté

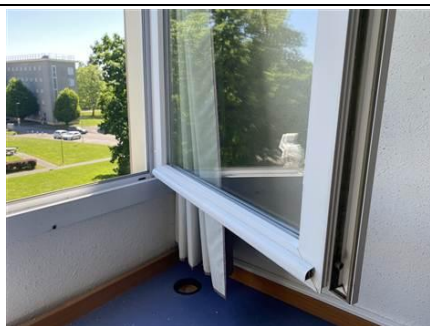
Photo n° PhA728
Localisation : 4ème étage - L403 - Chambre
Ouvrage : Vitrage
Description : Joint souple gris
Localisation sur croquis : 728
Amiante : Non détecté

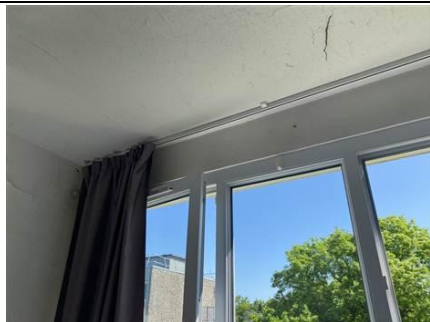
Photo n° PhA729
Localisation : 4ème étage - L403 - Chambre
Ouvrage : Coffrage
Description : Peinture blanche + plâtre blanc
Localisation sur croquis : 729
Amiante : Non détecté

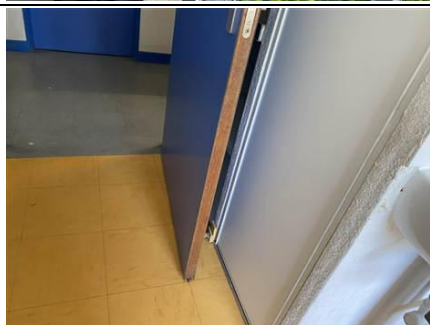
Photo n° PhA730
Localisation : 4ème étage - L403 - Chambre
Ouvrage : Dessous de porte d'entrée
Description : Joint souple noir à lèvres
Localisation sur croquis : 730
Amiante : Non détecté

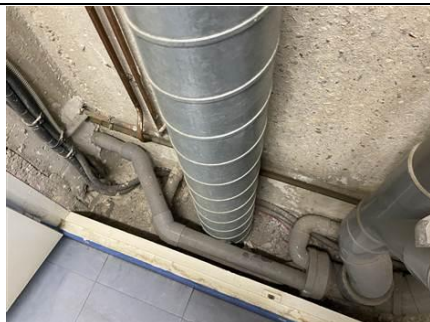
Photo n° PhA731
Localisation : 4ème étage - Gaine technique - Dégagement
Ouvrage : Sol
Description : Béton gris
Localisation sur croquis : 731
Amiante : Non détecté

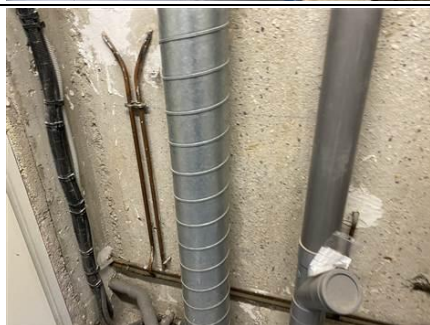
Photo n° PhA732
Localisation : 4ème étage - Gaine technique - Dégagement
Ouvrage : Mur
Description : Béton gris
Localisation sur croquis : 732
Amiante : Non détecté

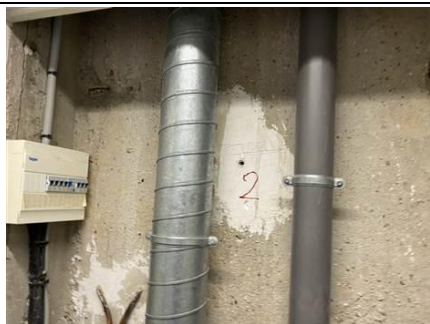
Photo n° PhA733
Localisation : 4ème étage - Gaine technique - Dégagement
Ouvrage : Rebouchage
Description : Enduit blanc
Localisation sur croquis : 733
Amiante : Non détecté

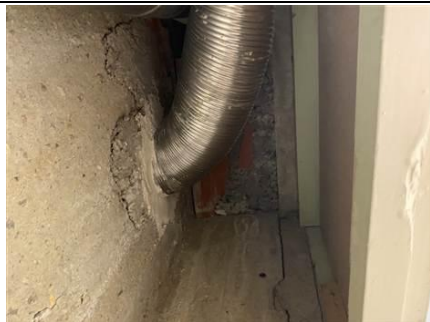
Photo n° PhA734
Localisation : 4ème étage - Gaine technique - Dégagement
Ouvrage : Plafond
Description : Béton gris
Localisation sur croquis : 734
Amiante : Non détecté

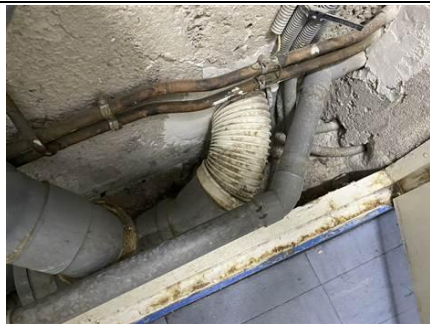
Photo n° PhA735
Localisation : 4ème étage - Gaine technique - Dégagement
Ouvrage : Sol
Description : Béton gris
Localisation sur croquis : 735
Amiante : Non détecté

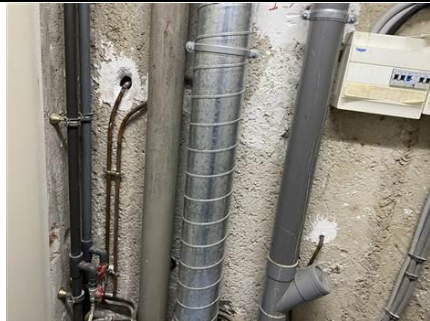
Photo n° PhA736
Localisation : 4ème étage - Gaine technique - Dégagement
Ouvrage : Mur
Description : Béton gris
Localisation sur croquis : 736
Amiante : Non détecté

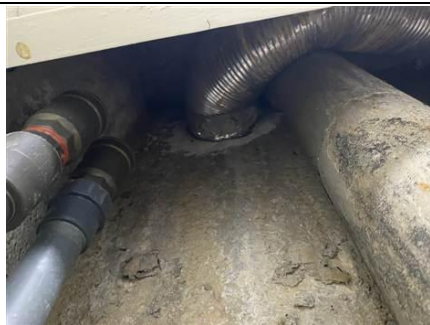
Photo n° PhA737
Localisation : 4ème étage - Gaine technique - Dégagement
Ouvrage : Plafond
Description : Béton gris
Localisation sur croquis : 737
Amiante : Non détecté

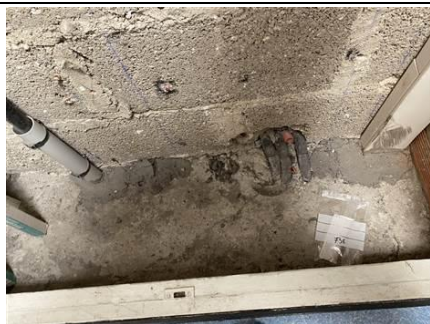
Photo n° PhA738
Localisation : 4ème étage - Gaine technique - Escalier 2
Ouvrage : Sol
Description : Béton gris
Localisation sur croquis : 738
Amiante : Non détecté

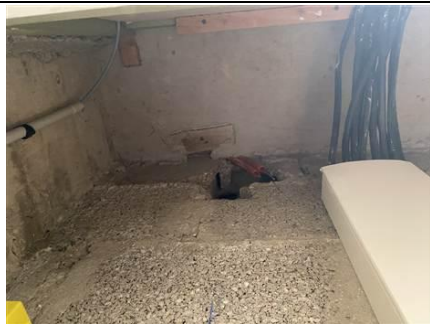
Photo n° PhA740
Localisation : 4ème étage - Gaine technique - Escalier 2
Ouvrage : Plafond
Description : Béton gris
Localisation sur croquis : 740
Amiante : Non détecté

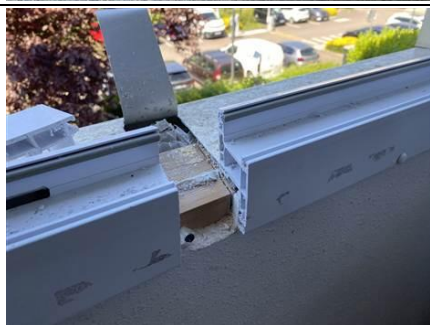
Photo n° PhA742
Localisation : 1er étage - L122 - Chambre
Ouvrage : Dormant bois et pvc
Description : Joint souple blanc
Localisation sur croquis : 742
Amiante : Non détecté

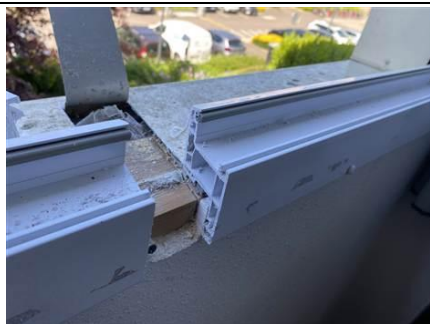
Photo n° PhA743
Localisation : 1er étage - L122 - Chambre
Ouvrage : Vitrage
Description : Joint mousse grise
Localisation sur croquis : 743
Amiante : Non détecté

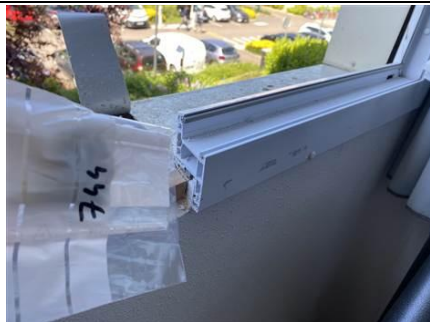
Photo n° PhA744
Localisation : 1er étage - L122 - Chambre
Ouvrage : Isolant entre menuiseries et ITE
Description : Fibres isolantes
Localisation sur croquis : 744
Amiante : Non détecté

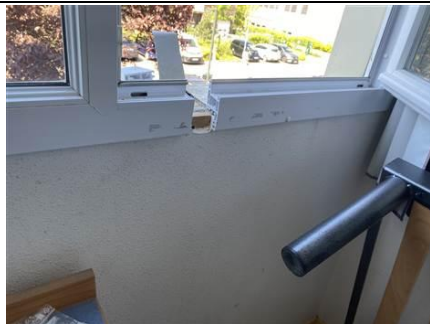
Photo n° PhA745
Localisation : 1er étage - L122 - Chambre
Ouvrage : Mur de doublage
Description : Peinture + plâtre blanc
Localisation sur croquis : 745
Amiante : Non détecté

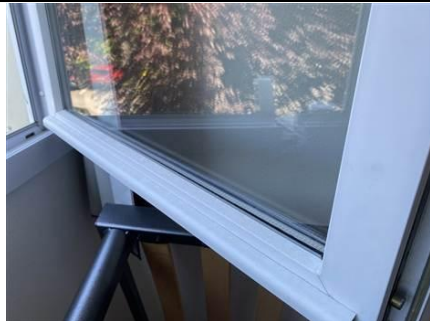
Photo n° PhA746
Localisation : 1er étage - L122 - Chambre
Ouvrage : Dormant pvc
Description : Joint souple gris à lèvre
Localisation sur croquis : 746
Amiante : Non détecté

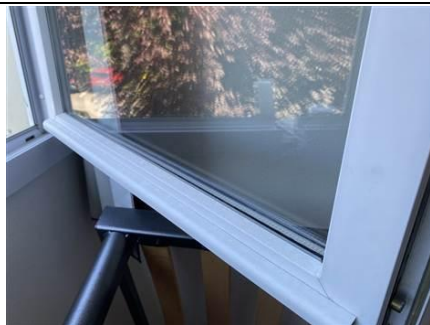
Photo n° PhA747
Localisation : 1er étage - L122 - Chambre
Ouvrage : Vitrage
Description : Joint souple gris
Localisation sur croquis : 747
Amiante : Non détecté

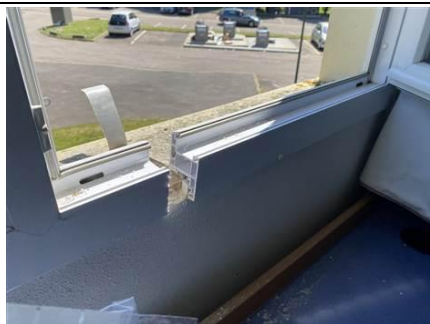
Photo n° PhA753
Localisation : 1er étage - L127 - Chambre
Ouvrage : Dormant pvc
Description : Joint souple gris à lèvre
Localisation sur croquis : 753
Amiante : Non détecté

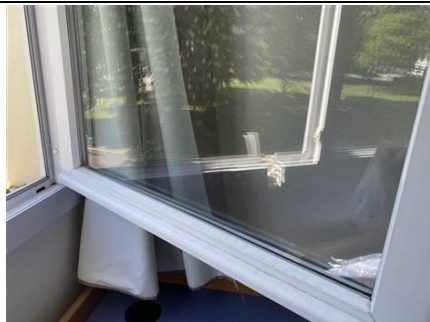
Photo n° PhA754
Localisation : 1er étage - L127 - Chambre
Ouvrage : Vitrage
Description : Joint souple gris
Localisation sur croquis : 754
Amiante : Non détecté

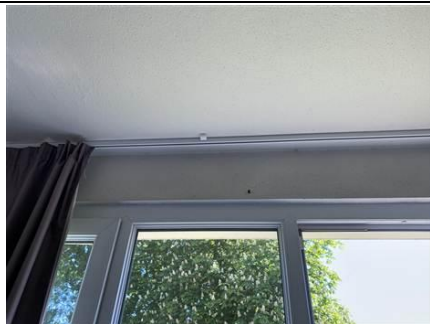
Photo n° PhA755
Localisation : 1er étage - L127 - Chambre
Ouvrage : Coffrage
Description : Peinture + plâtre blanc + béton gris
Localisation sur croquis : 755
Amiante : Non détecté

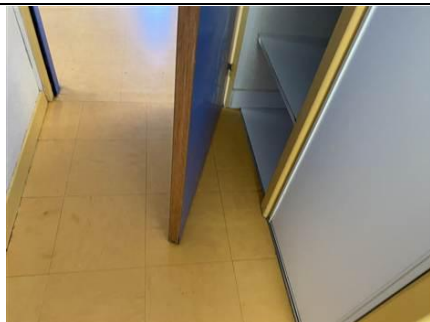
Photo n° PhA756
Localisation : 1er étage - L127 - Chambre
Ouvrage : Dessous de porte d'entrée
Description : Joint souple noir à lèvre
Localisation sur croquis : 756
Amiante : Non détecté

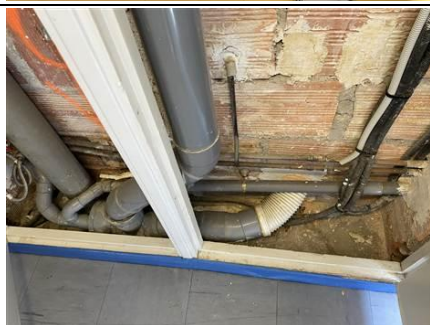
Photo n° PhA757
Localisation : 1er étage - Gaine technique - Dégagement
Ouvrage : Sol
Description : Béton gris
Localisation sur croquis : 757
Amiante : Non détecté

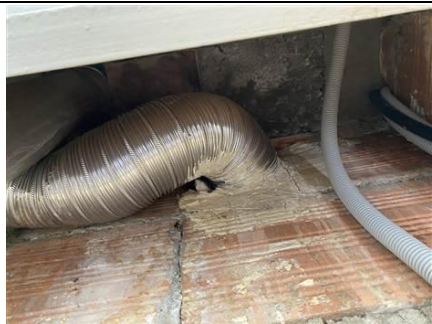
Photo n° PhA760
Localisation : 1er étage - Gaine technique - Dégagement
Ouvrage : Plafond
Description : Béton gris
Localisation sur croquis : 760
Amiante : Non détecté

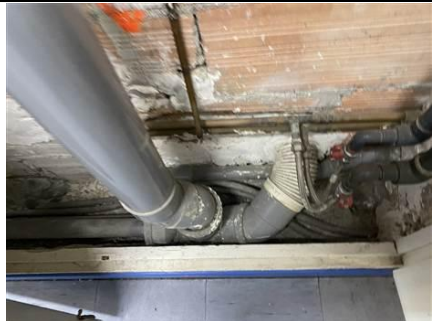
Photo n° PhA761
Localisation : 1er étage - Gaine technique - Dégagement
Ouvrage : Sol
Description : Béton gris
Localisation sur croquis : 761
Amiante : Non détecté

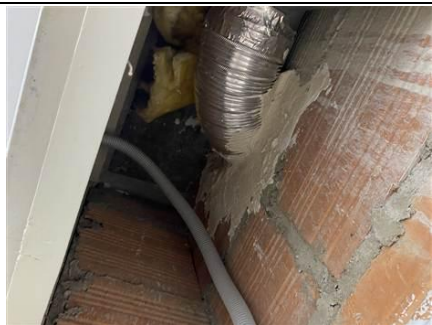
Photo n° PhA762
Localisation : 1er étage - Gaine technique - Dégagement
Ouvrage : Plafond
Description : Béton gris
Localisation sur croquis : 762
Amiante : Non détecté

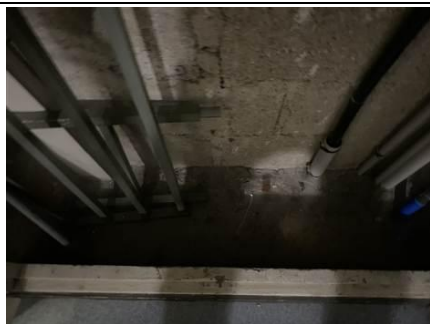
Photo n° PhA763
Localisation : 1er étage - Gaine technique - Escalier 1
Ouvrage : Sol
Description : Béton gris
Localisation sur croquis : 763
Amiante : Non détecté

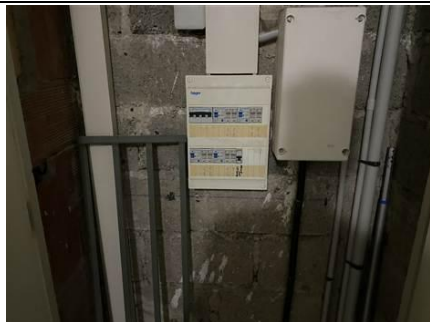
Photo n° PhA764
Localisation : 1er étage - Gaine technique - Escalier 1
Ouvrage : Mur
Description : Béton gris
Localisation sur croquis : 764
Amiante : Non détecté

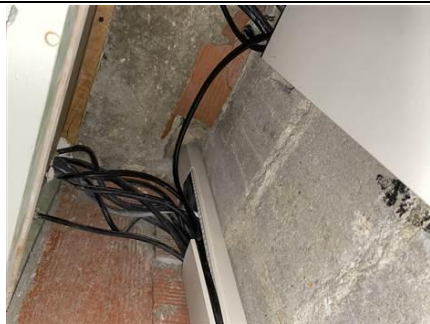
Photo n° PhA765
Localisation : 1er étage - Gaine technique - Escalier 1
Ouvrage : Plafond
Description : Béton gris
Localisation sur croquis : 765
Amiante : Non détecté

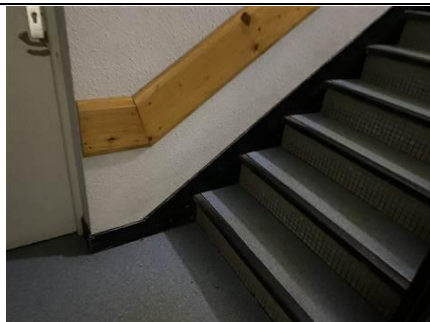
Photo n° PhA766
Localisation : 1er étage - Escalier 1
Ouvrage : Mur
Description : Colle jaune de plinthe
Localisation sur croquis : 766
Amiante : Non détecté
