Rapport de mission de repérage du plomb avant travaux

Numéro de dossier : 24-CROUS-2
Date du repérage : 23/07/2024

Adresse du bien immobilier	Donneur d'ordre / Propriétaire :
Localisation du ou des bâtiments : Département : ... Seine-Maritime Adresse : IMMEUBLE JEHAN ANGO RESIDENCE PANORAMA BOULEVARD SIEGFRIED Commune : 76130 MONT ST AIGNAN Année de construction : NC	Donneur d'ordre : CROUS NORMANDIE 23 AVENUE DE BRUXELLES 14000 CAEN Propriétaire : CROUS NORMANDIE 23 AVENUE DE BRUXELLES 14000 CAEN

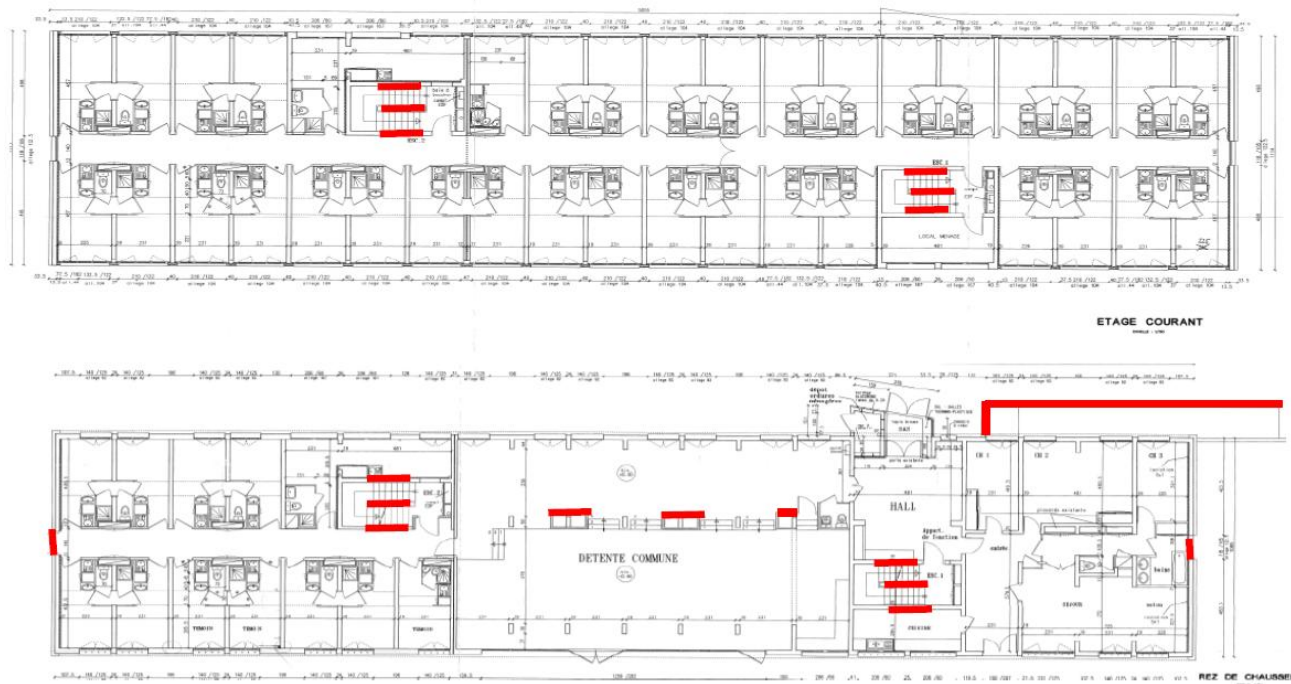
REZ DE CHAUSSEE

6. Localisation des mesures sur croquis de repérage

ech. : 1/100

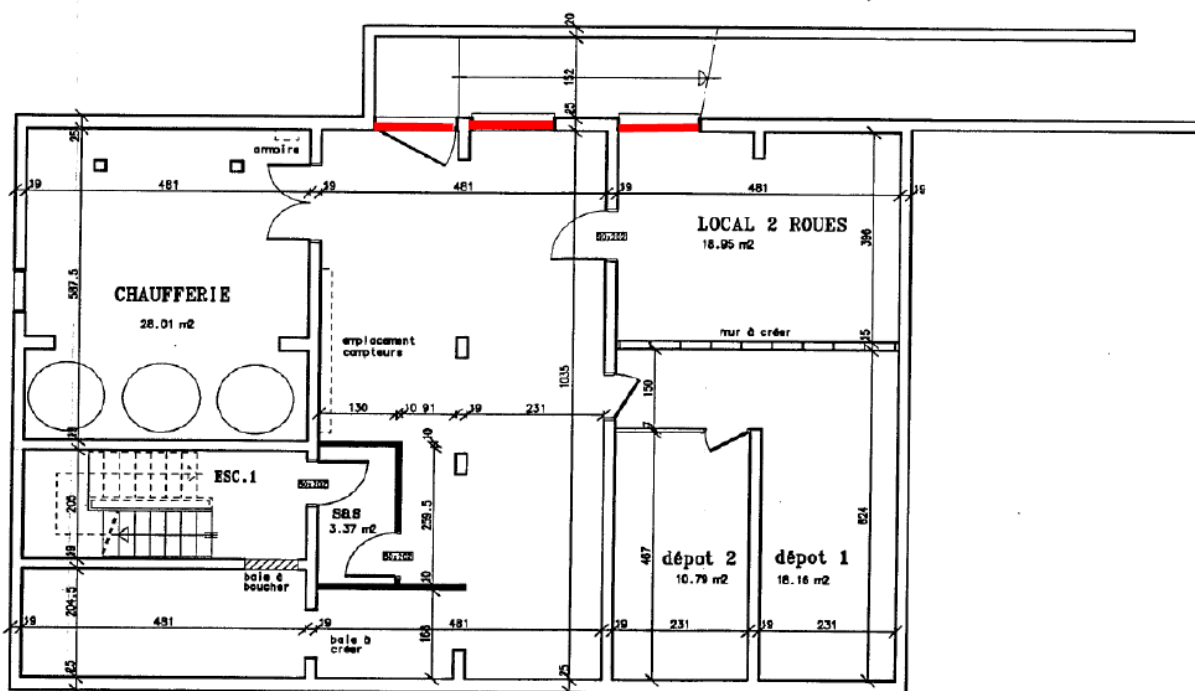
SOUS SOL

ech. : 1/100
