DOSSIER DE DIAGNOSTIC TECHNIQUE

Référence : 002ER135611
A communiquer pour toute correspondance
Réalisé le : 27/06/2022
Référence mandataire : Mandataire

Bâtiment 025
Place d'Orléans - Quartier Valmy
45160 OLIVET

Diagnostic Plomb avant Travaux

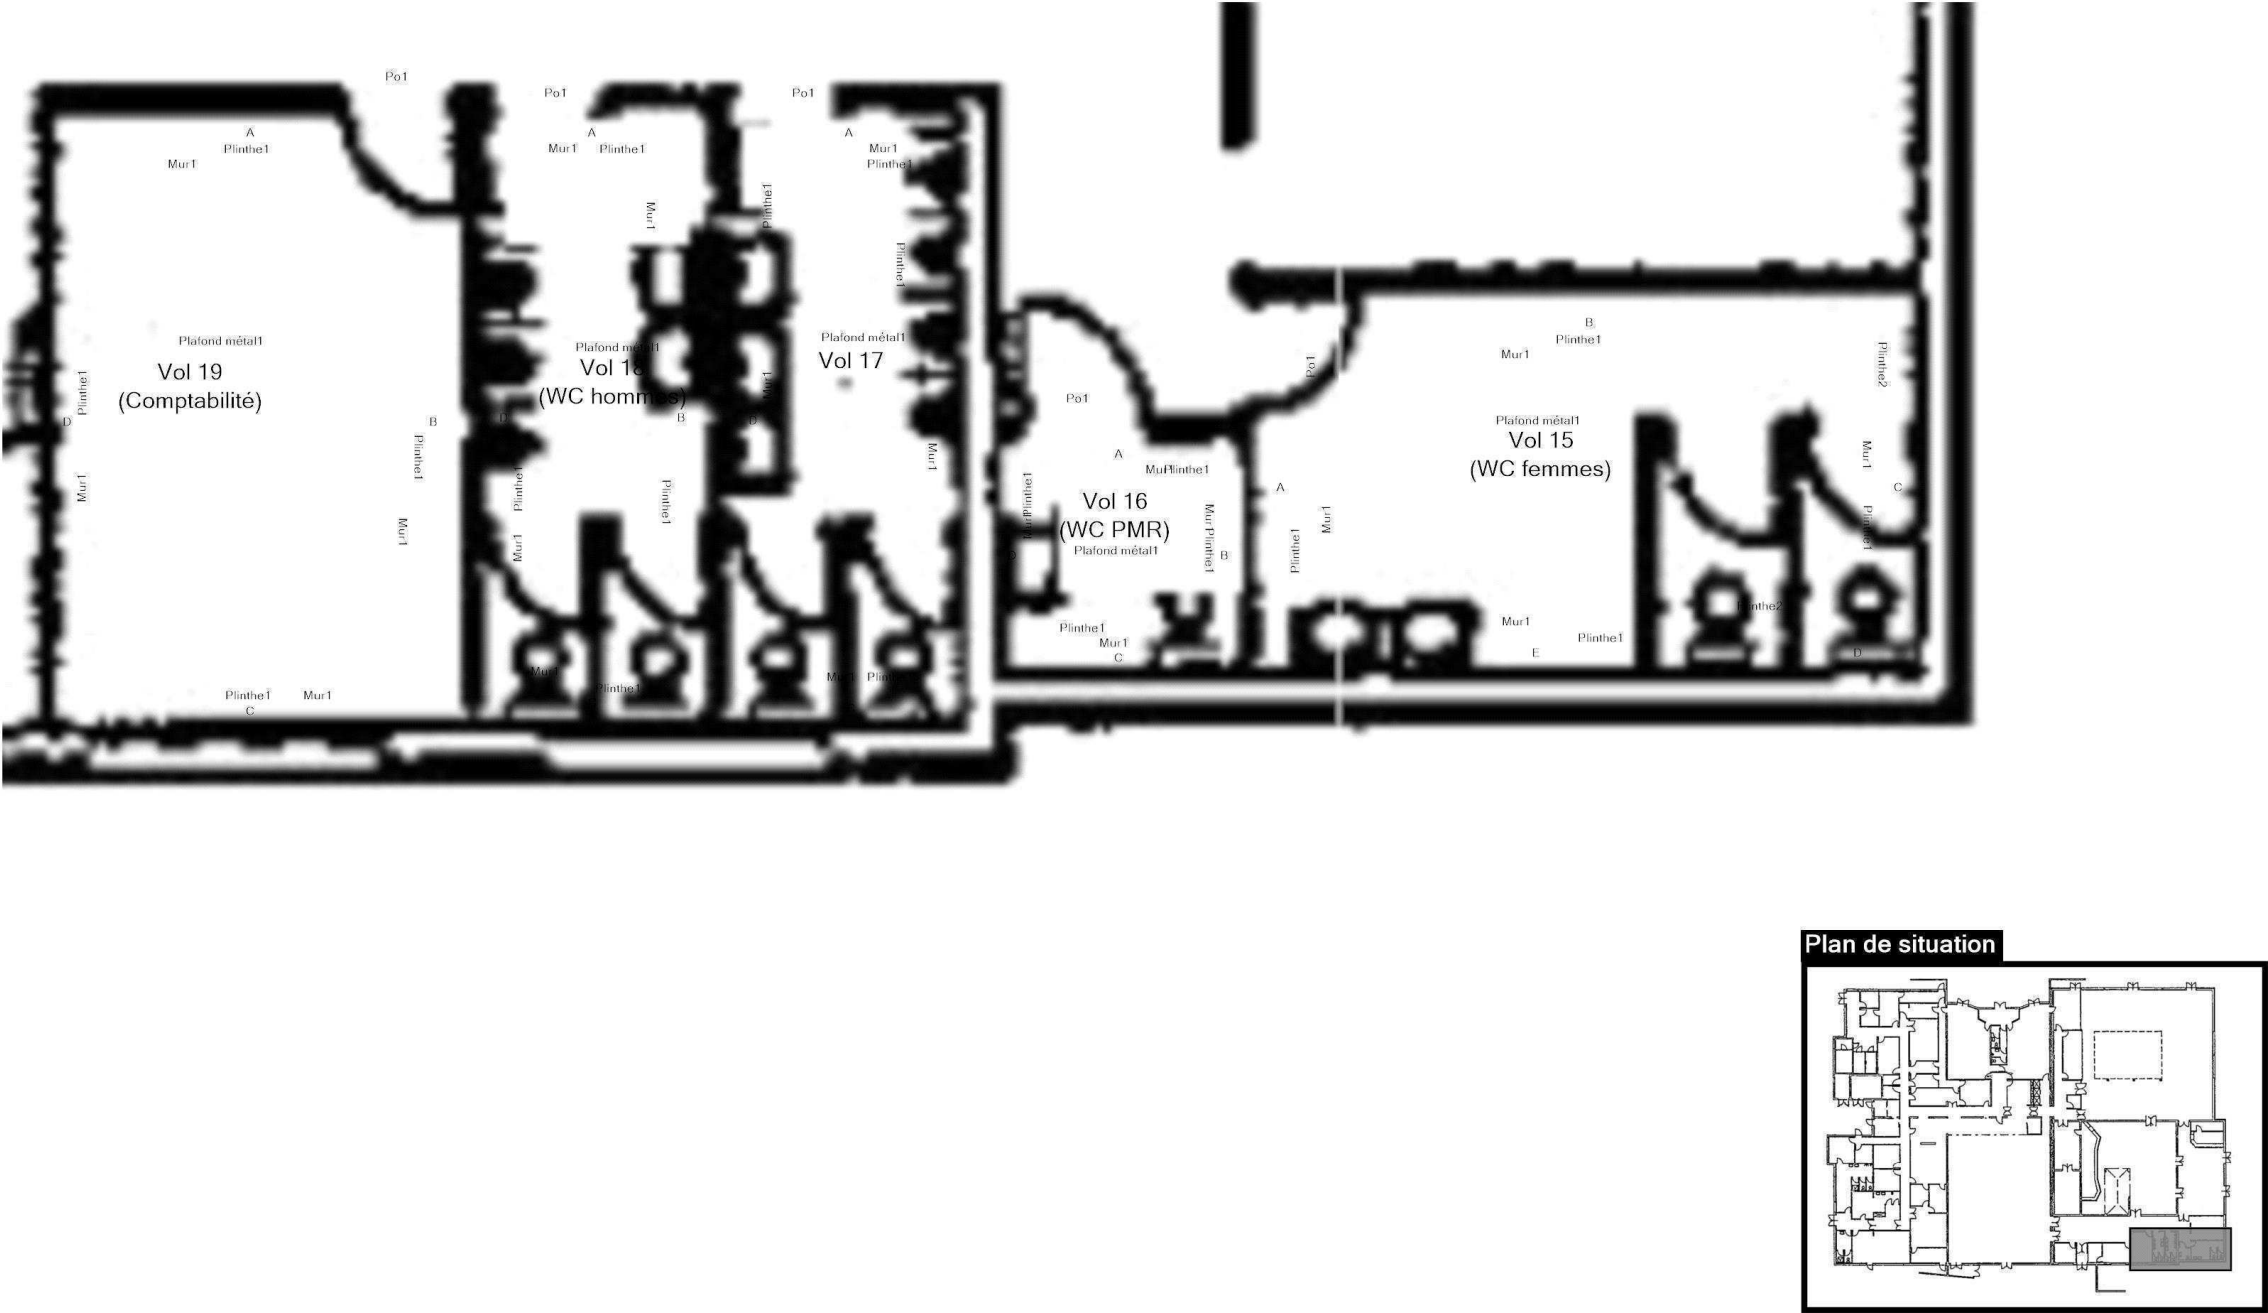
RDC-BÂTIMENT 25 - PÉRIMÈTRE D'INTERVENTION 1.1 - ÉLÉMENTS AVEC ET SANS PLOMB				Référence: 002ER135611
<div>

</div>				Légende
				<div></div> Volume et élément contenant du plomb
<div>

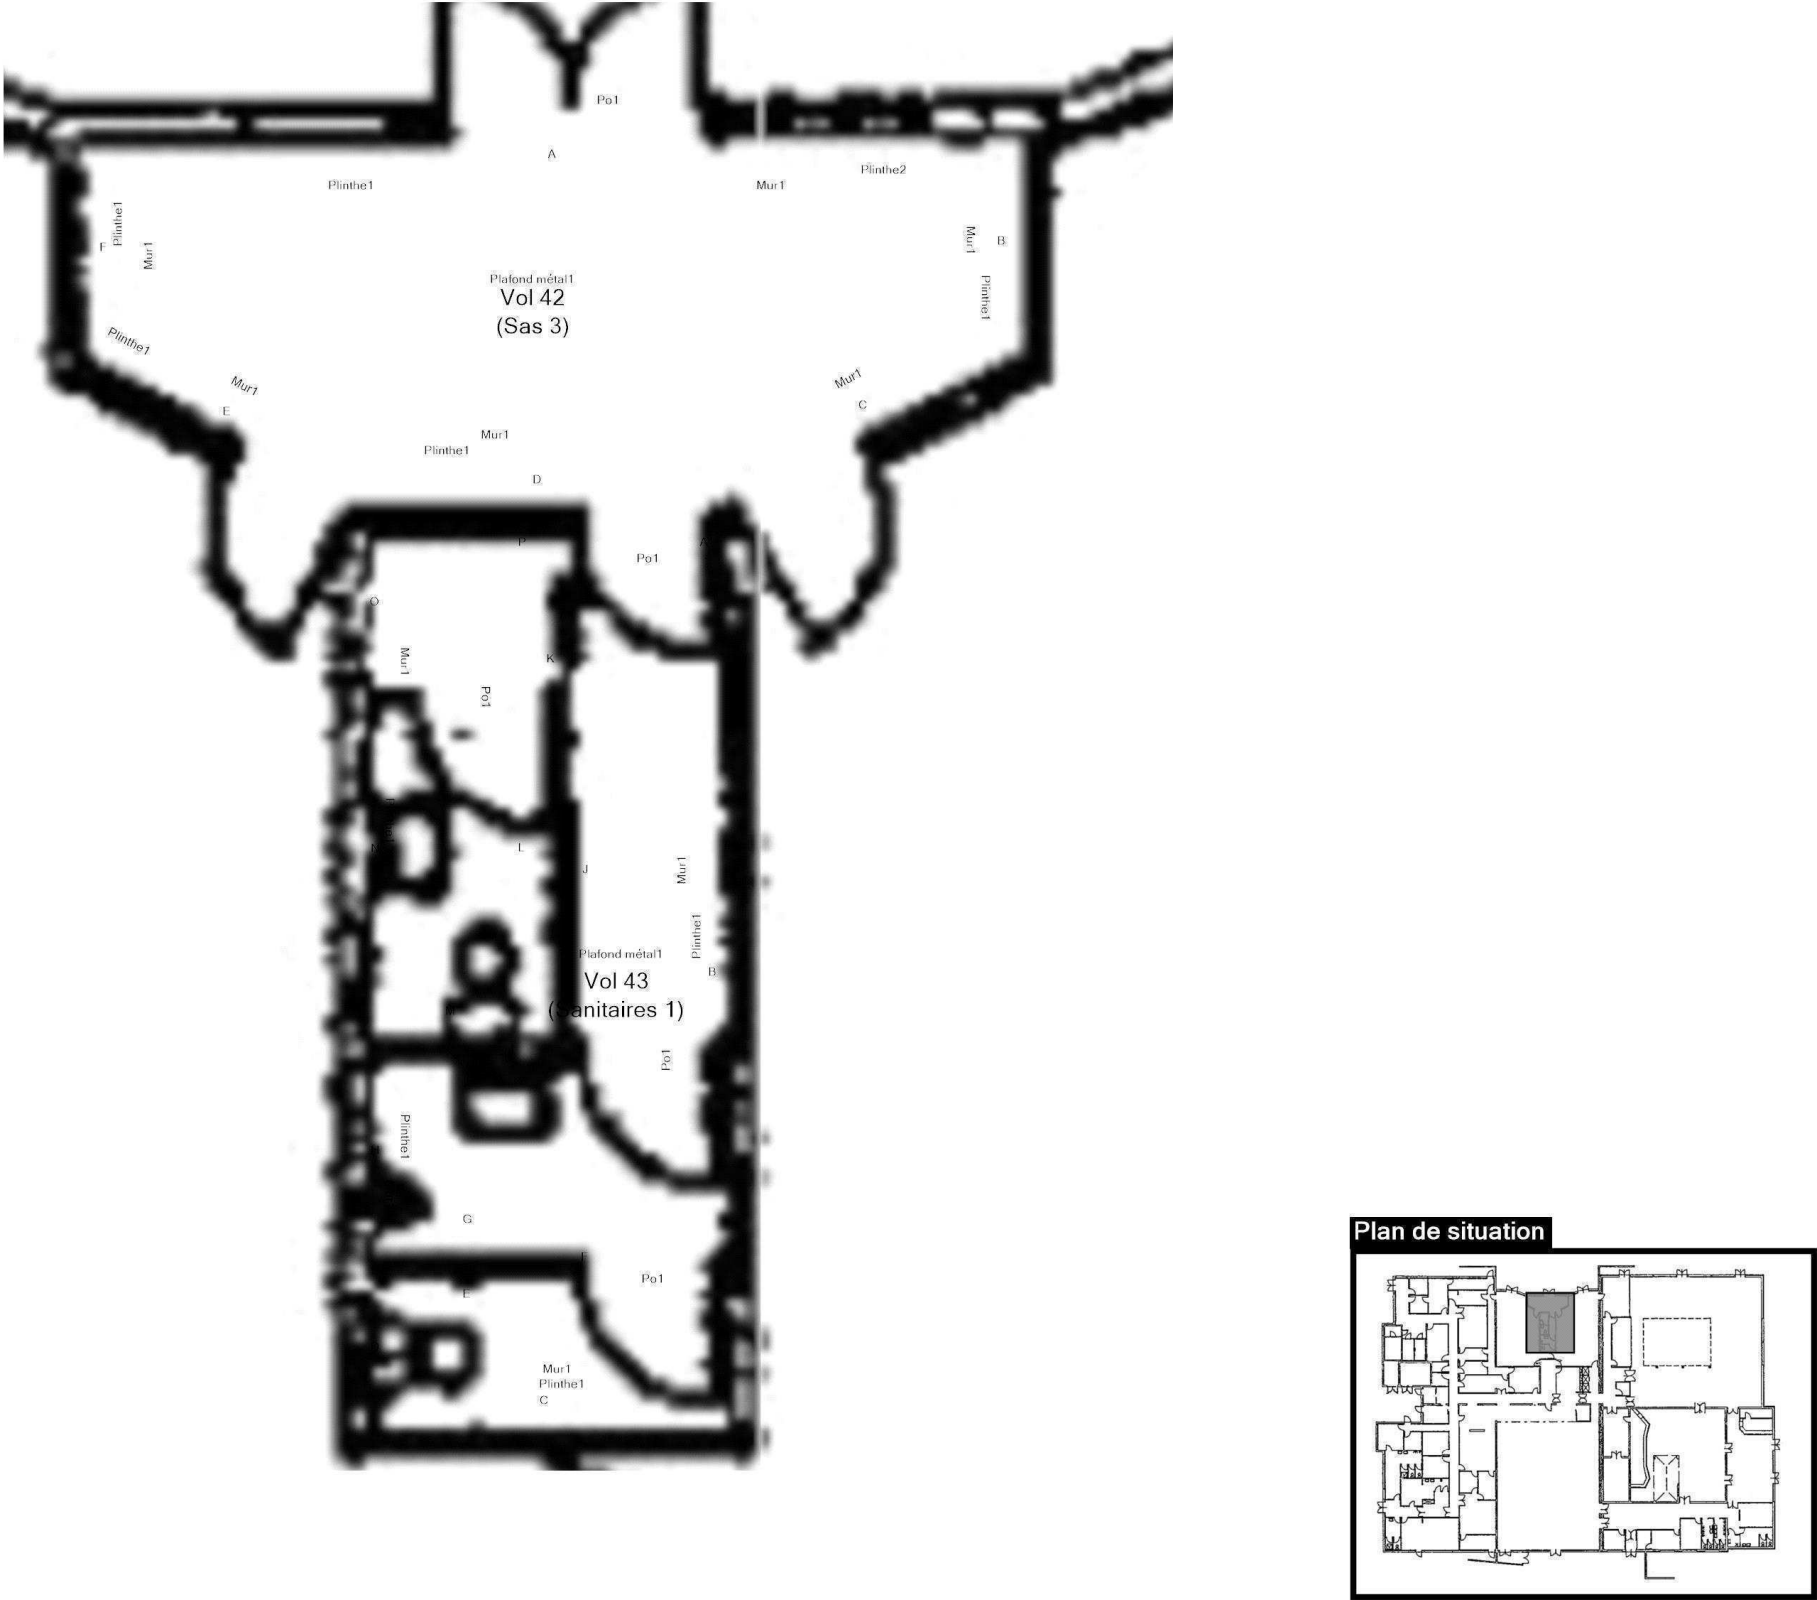
RDC-BÂTIMENT 25 - PÉRIMÈTRE D'INTERVENTION 2.1 - ÉLÉMENTS AVEC ET SANS PLOMB				Référence: 002ER135611	
<div>

</div>				Légende	
				<div></div>	Volume et élément contenant du plomb
<div>
