Rapport de mission de repérage du plomb avant travaux

(NF X 46-035 - Juin 2021)

Numéro de rapport : C-DI93-2024-30-231022

| Informations du bien concerné | |
|--|--|
| Adresse | 7 Quai Saint Bernard 23 Niveau St Bernard |

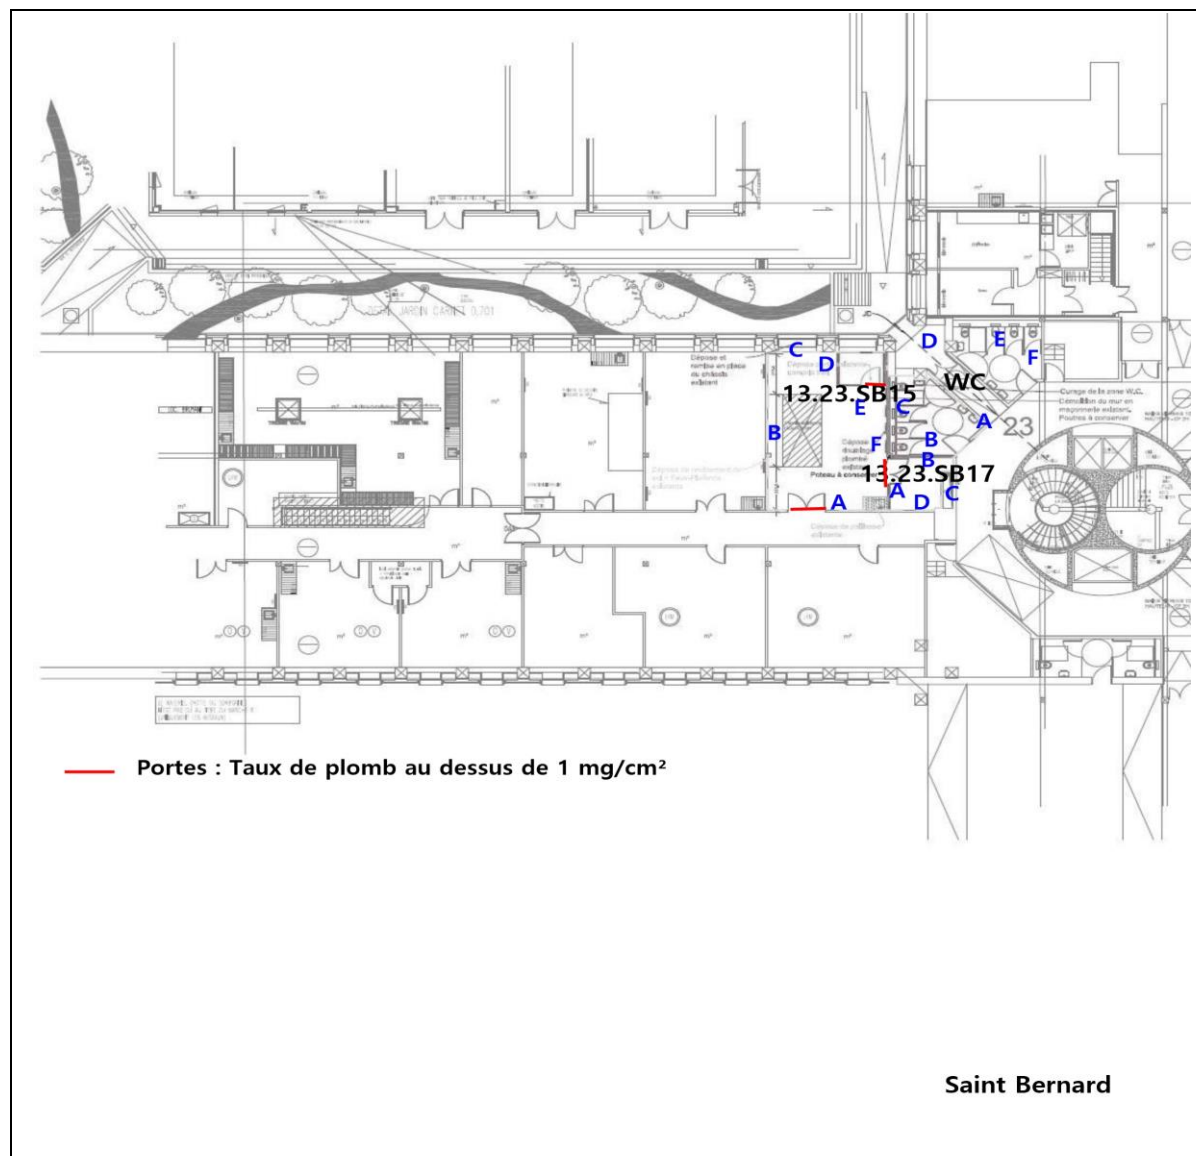
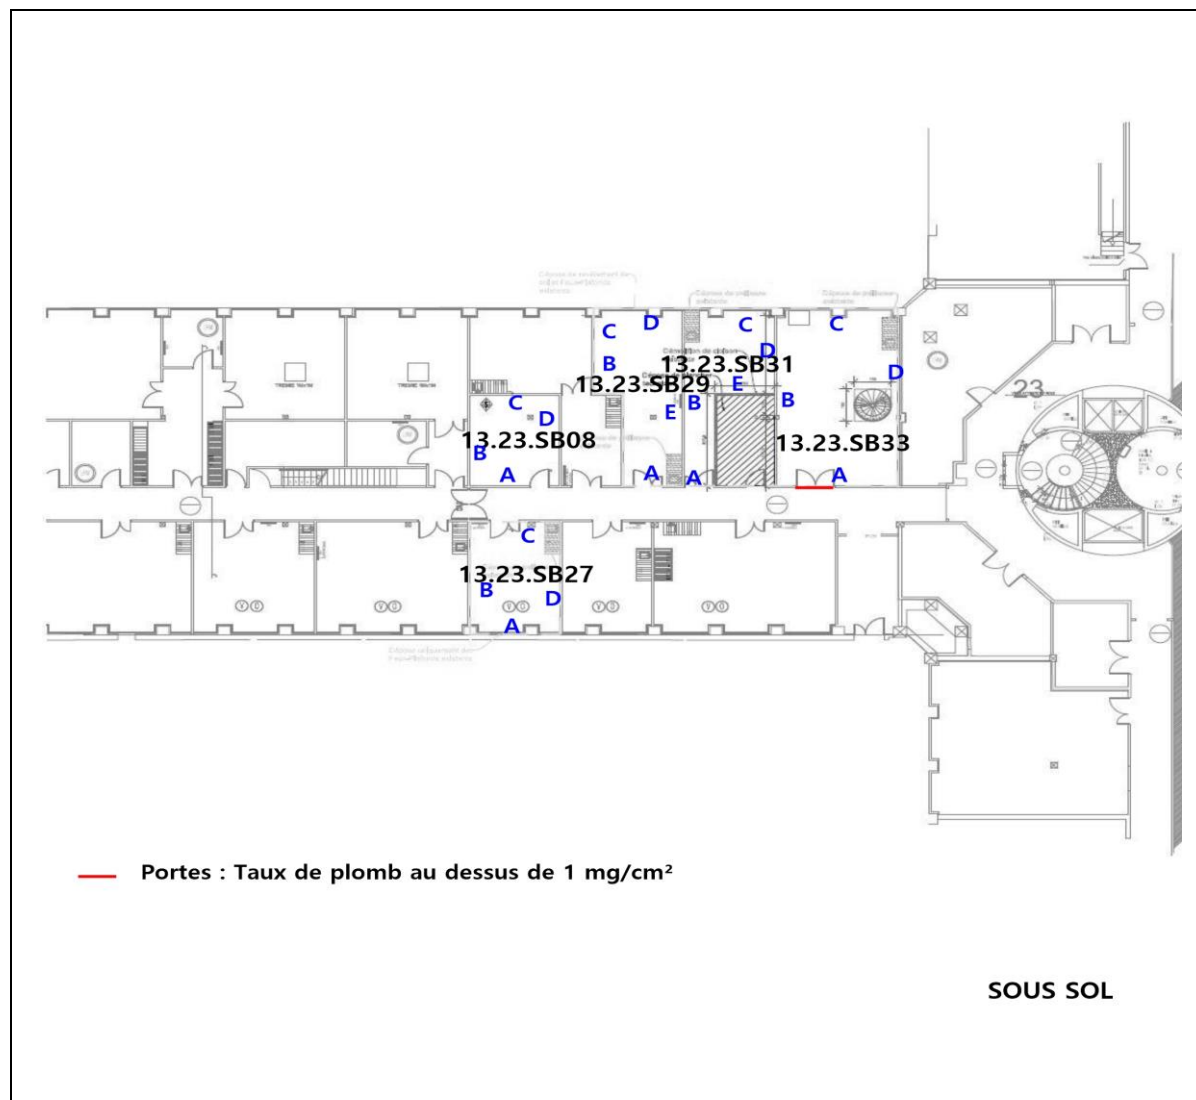
- La zone de l'accès au local est nommée « A » et est reportée sur le croquis.
- Les autres zones sont nommées « B », « C », « D », ... dans le sens des aiguilles d'une montre ;

| | Chaque pièce concernée par le présent repérage est visitée dans le sens des aiguilles d'une montre |
