CATHÉDRALE NOTRE-DAME DE PARIS

PHASE 3 – TRAVAUX DE RESTAURATION POST-2024 SOUS-OPERATION n° 1

RESTAURATION DU CHEVET

DOSSIER DE CONSULTATION DES ENTREPRISES

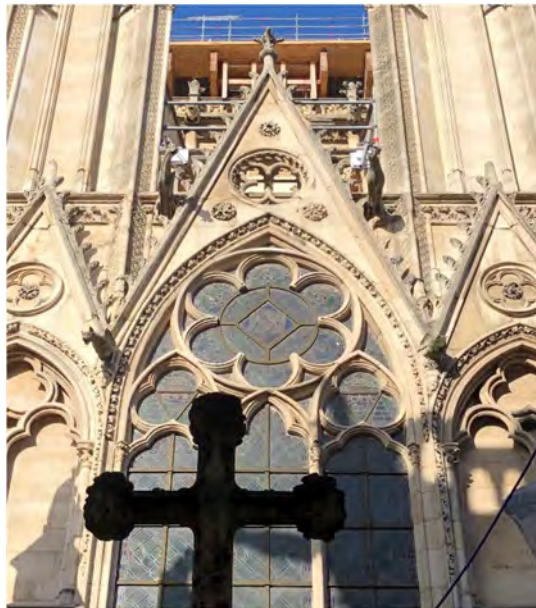
L'élévation de ces chapelles se compose d'un mur d'allège sur soubassement, surmonté d'un larmier filant sur toute la longueur de l'élévation, au-dessus duquel est percée une baie. Celle-ci se compose, en partie haute, d'une rose polylobée, et en partie basse, de deux lancettes sous-divisées en deux lancettes plus petites et d'un trilobe. Cette baie, dotée d'une voussure aux motifs végétaux, est surmontée d'un gâble passant, orné en son centre d'un quadrilobe ajouré autour duquel trois petites roses sont sculptées. A la naissance de chaque rampant rehaussé de crochets, une gargouille rejette les eaux de ruissellement accumulées entre le mur et le gâble. Un garde-corps à arcatures trilobées, posé sur une corniche formant larmier et soulignée par une frise sculptée de crochets, couronne l'élévation.

Gâble de la chapelle T12 (Type1)

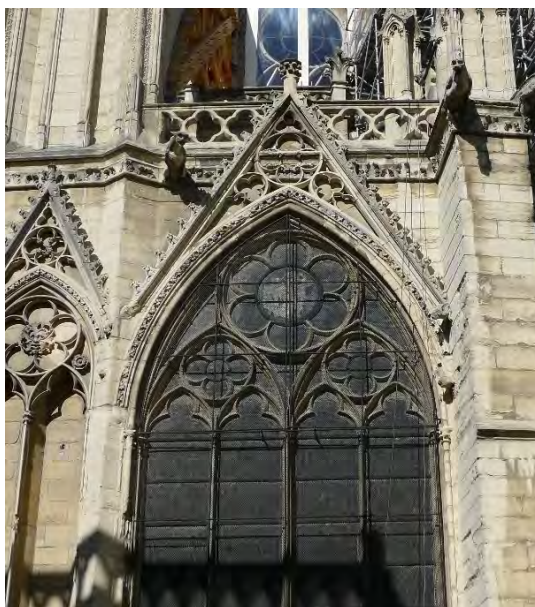
partie basse des rampants, n'ayant plus d'utilité, ne deviennent plus que de simples ornements. La partie triangulaire du gâble, moins élancée, est, quant à elle, ajourée par un réseau complexe composé d'un quadrilobe inscrit dans un oculus, encadré par trois trilobes et deux mouchettes dans deux écoinçons inférieurs. Enfin, le fleuron ornant la partie sommitale du gâble est remplacé par un chapiteau polygonal à feuillages, sans doute destiné à recevoir une statue.

Gâble de la chapelle T18 (Type2)

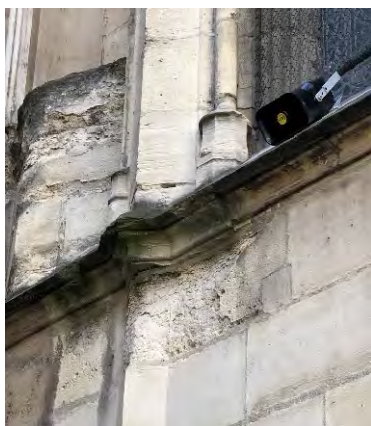
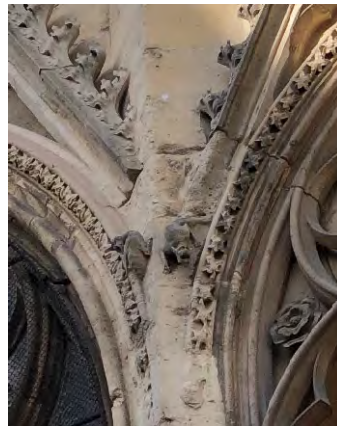
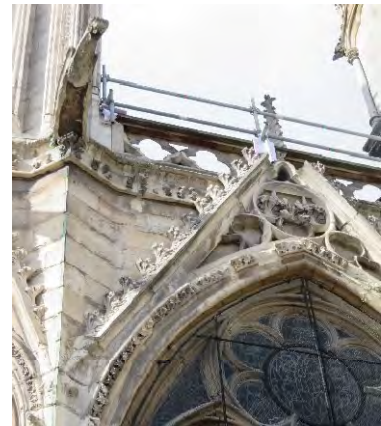
Les principaux désordres affectant les chapelles concernent essentiellement leurs décors sculptés. Ainsi, nombre d'entre eux sont aujourd'hui manquants ou incomplets comme à la naissance des voûtures ou sur les rampants des gâbles. On a pu constater que les colonnettes des baies exposées au Sud-Ouest sont systématiquement altérées.

En partie haute, plusieurs pierres de larmiers des corniches sont dégradées et la frise végétale qui les supporte présente des zones parfois très érodées.

Les gâbles sont souvent incomplets, des crochets ou fleurons ayant disparu et les décors végétaux ornant les voûtures des baies sont parfois très érodés ou lacunaires. Plusieurs éléments de garde-corps sont très altérés, voire manquants et ont parfois été remplacés par des panneaux de bois ajourés. De nombreuses gargouilles brisées ont été remplacées par des tubes en PVC.

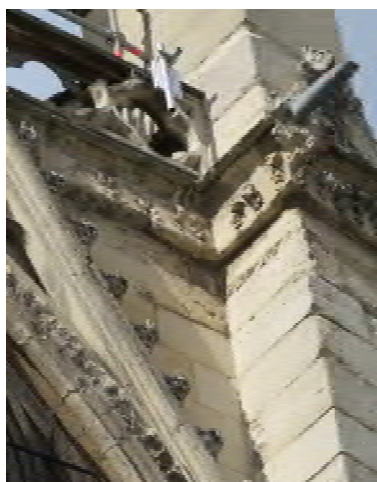
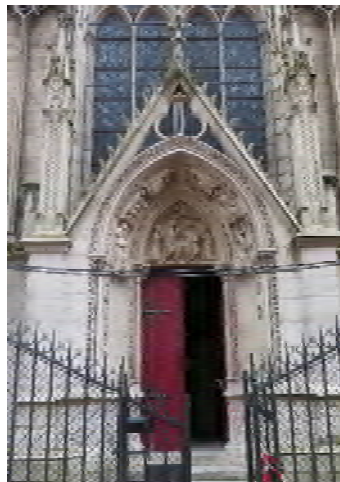
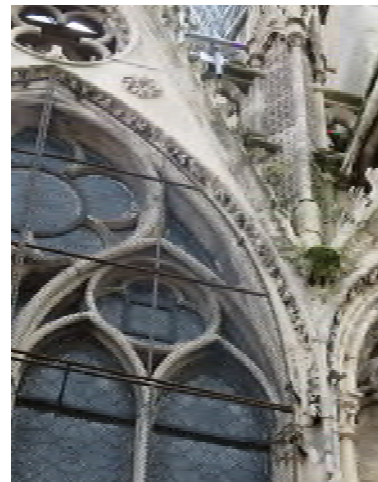
En pied de façade, plusieurs pierres de soubassement sont desquamées sous les effets du rejaillissement des eaux de pluie sur le sol et nombre de piédroits séparant l'élévation de la chapelle de celle de l'arc-boutant sont en très mauvais état.

Font exception les décors sculptés de la porte rouge (travée T17) et les bas-reliefs situés au droit de certaines chapelles du côté Nord qui sont en bon état car ils ont fait l'objet de restaurations récentes.

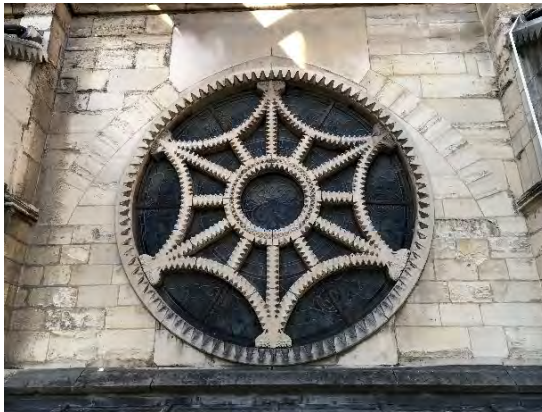
Les élévations extérieures des travées droites des tribunes (comprenant ainsi le retour du côté oriental) sont percées de roses alternant deux motifs de remplages. Autour d'un oculus rayonnant, tantôt douze rayons ornés de pointes de diamant prenant appui sur six arcs inversés prenant naissance sur le cercle de la rose, tantôt six colonnettes séparées par trois lobes ornés de bourgeons. Ces roses sont inscrites sous un arc de décharge au sommet duquel deux larges pierres ont été posées, rappelant les anciennes baies ayant précédé celles dessinées par E. Viollet-le-Duc.

Rose de la travée T16

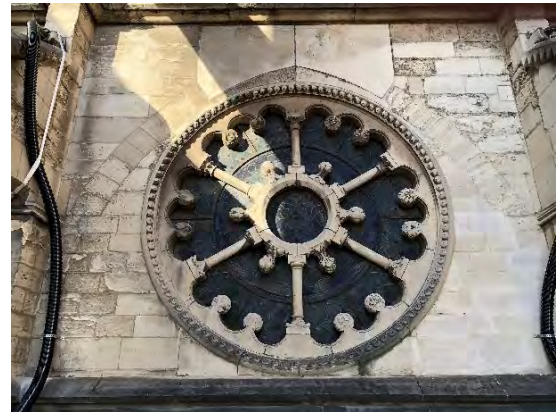
Rose de la travée T18

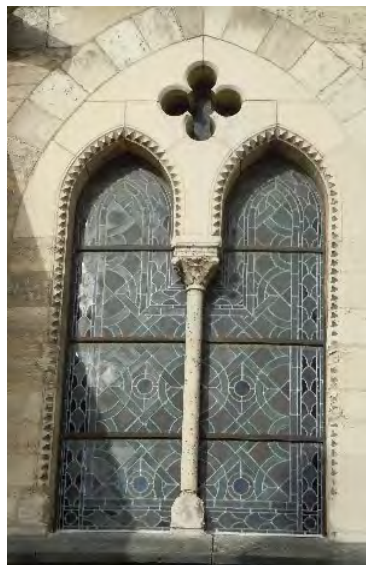
Les deux premières travées de la partie tournante de l'abside (T09 et T11 au Nord, T10 et T12 au Sud) sont, chacune, percées par une baie géminée, qu'une fine colonnette à chapiteau sépare, surmontée d'un petit quadrilobe percé dans la maçonnerie sous l'arc brisé qui réunit l'ensemble. Ici encore, il s'agit d'une création de Viollet-le-Duc.

Baie géminée

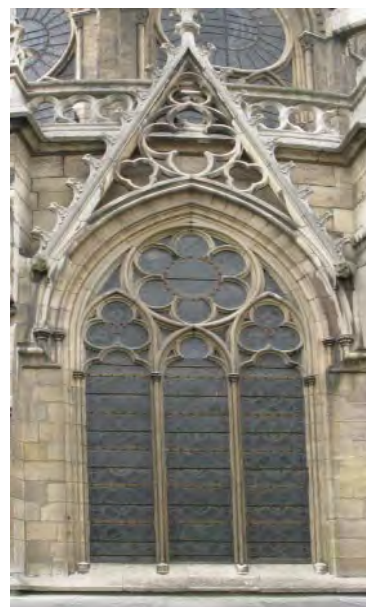
Les six travées de l'abside (T01, T02, T03, T04, T07 et T08) sont, quant à elles, proches par leur composition des élévations des chapelles puisqu'elles sont constituées d'une grande verrière à remplage surmontée d'un gâble ajouré, à crochets (gâbles ajoutés par Eugène Viollet-le-Duc en référence à ceux des chapelles du chœur).

Baie du rond-point

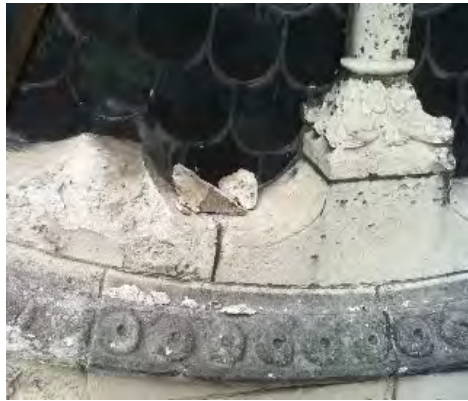
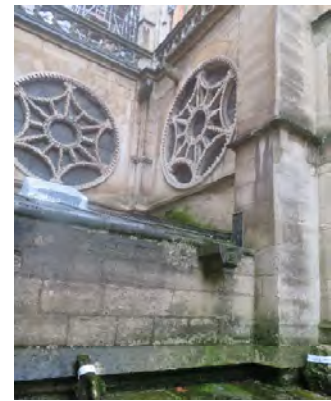
Si les travées droites exposées au Nord sont en bon état de conservation, celles exposées au Sud concentrent un nombre plus élevé d'altérations. Les parements unis des travées droites exposés côté Seine présentent de nombreuses pierres desquamées, quelques éléments de remplages

des roses sont ponctuellement pulvérulents ou brisés et les larmiers des corniches ainsi que les garde-corps trilobés couronnant l'élévation sont parfois très altérés.

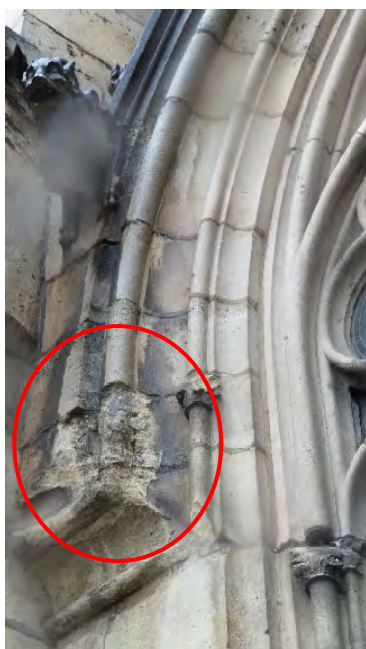
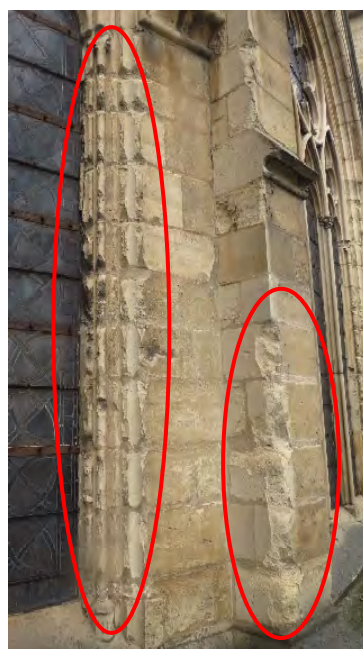
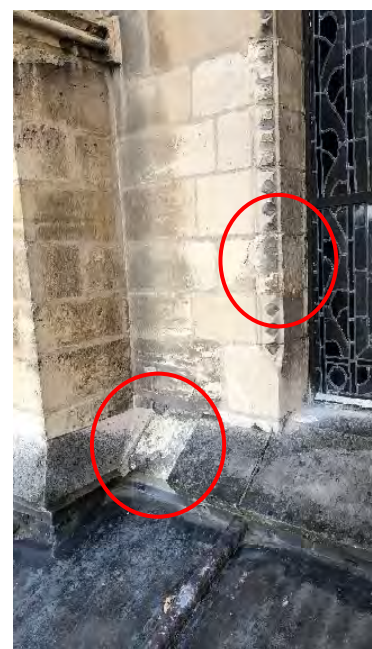
Au droit des travées du rond-point (type 4), les piédroits droits des baies exposés au Sud sont systématiquement altérés et les gâbles de trois travées d'entre-elles sont en assez mauvais état : plusieurs crochets et fleurons sont manquants dans les travées T04 et T08 et le réseau de celui coiffant la travée T03 est profondément érodé. Le revers des balustrades de ces six travées d'abside est, par ailleurs, pulvérulent.

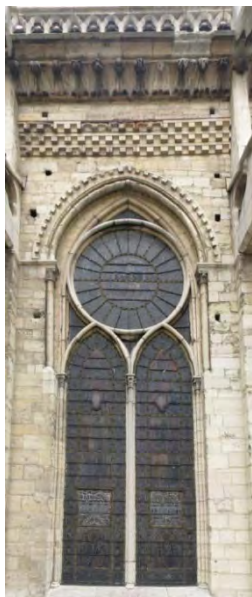
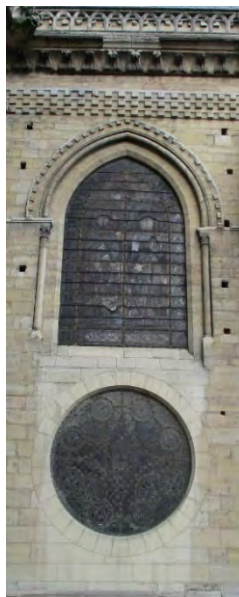
Coupe sur le chœur

L'élévation du vaisseau central constitue la partie supérieure des murs gouttereaux. Chaque travée est percée de hautes baies en arc brisé, résultat des remaniements opérés entre 1220 et 1230. Le remplage créé à cette occasion forme deux lancettes surmontées d'un simple oculus. La partie inférieure correspondant à l'allongement de la baie est traitée très simplement par une simple colonnette adossée sur les chapiteaux desquelles prennent naissance les arcs brisés des deux lancettes. Même si, grâce à ces modifications, la partie ajourée du mur est désormais proportionnellement plus importante que la partie pleine, la cathédrale est restée encore assez sombre.

Au-dessus de l'archivolte à billettes du XII^{ème} siècle des baies hautes, qui surmonte deux colonnettes à chapiteaux feuillagés, se trouve une frise horizontale constituée de trois rangées de denticules au-dessus de laquelle on trouve, une assise plus haut, une corniche à crochets, elle-même surmontée du garde-corps du chemin de ronde.

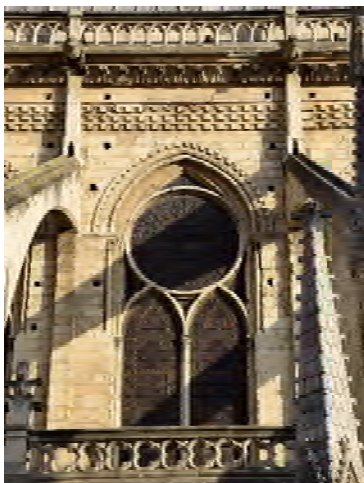
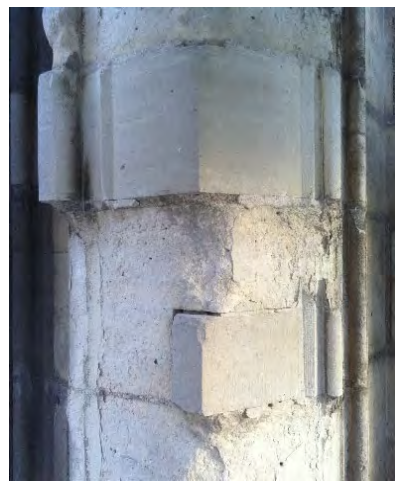
Les parements comportent de nombreuses pierres altérées, rongées et pulvérulentes dont l'une des principales causes a été identifiée dans le cadre de l'étude sur l'arc-boutant. La composition des mortiers de pose utilisés par les maçons de Viollet-le-Duc, mêlant plâtre et chaux, a favorisé la formation de sels dont la cristallisation a

provoqué la pulvérulence des pierres. De même, les joints aux compositions différentes mis en œuvre ultérieurement, (ciment, mortiers bâtards) ont contribué à altérer les maçonneries.

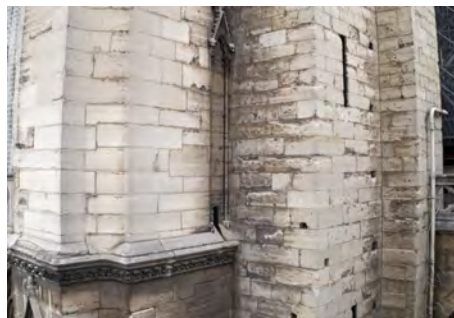
Les principaux désordres affectant les façades latérales du croisillon Sud sont les mêmes que ceux que l'on peut constater sur les autres parties de la cathédrale. Constituées essentiellement de maçonnerie courante, desquamations et érosions sont les principales pathologies rencontrées. Ces altérations sont essentiellement dues aux différentes natures de pierre, ainsi qu'à une composition des mortiers des joints parfois trop durs.

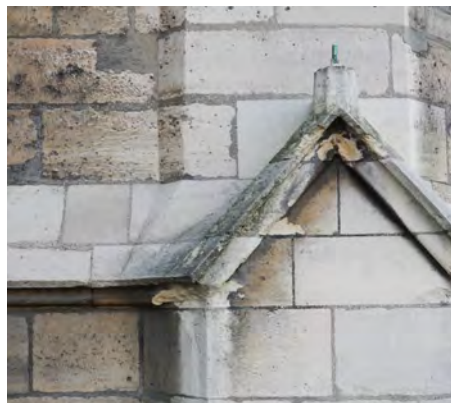
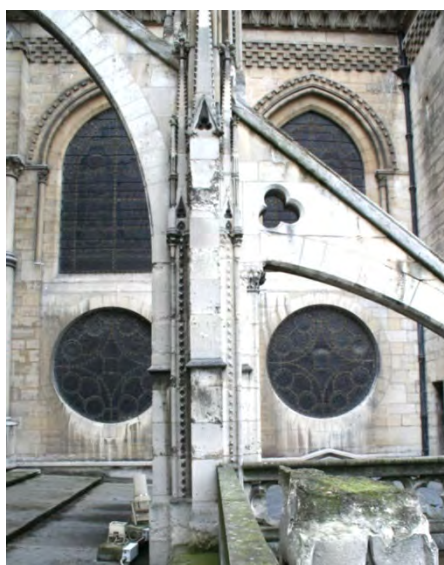
A l'Ouest, les maçonneries courantes subissent le même type de pathologies, les rares décors également. Le contrefort situé entre les deux baies est épaufré et desquamé. Le larmier sur lequel il repose est également en mauvais état. Sur la mitre de la cheminée, les éléments de décors présentent également des érosions importantes.

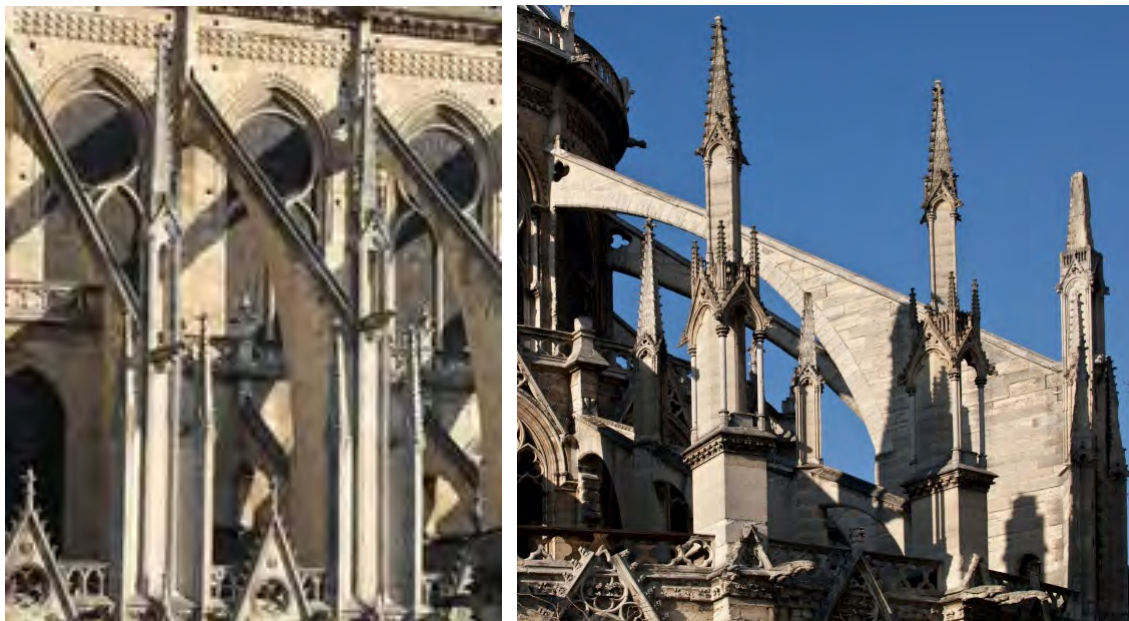
Les extradors des grands arcs-boutants de Notre-Dame ont été les premiers à être dotés d'une rigole permettant de rejeter au loin les eaux de pluie par de grandes gargouilles zoomorphiques.

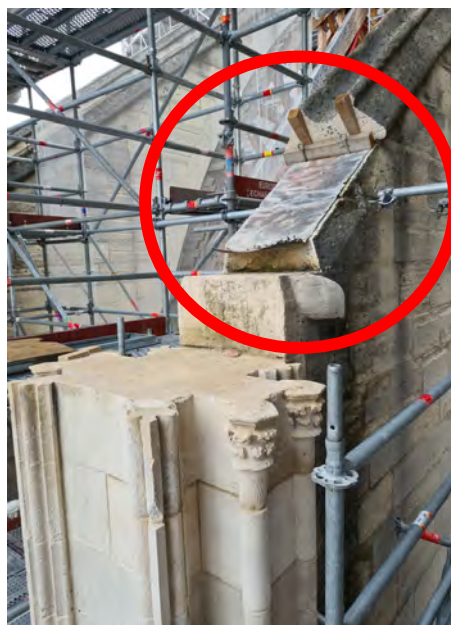
Lors des travaux de restauration des pinacles de la façade Nord réalisés en phase II, la présence d'une feuille de plomb en sous face de la rigole a été mise au jour, permettant de créer une barrière étanche protégeant les maçonneries de l'arc et de la culée en cas de faiblesse d'un joint. Ces dispositions n'ont pas été reconnues sous les rigoles des petits arcs-boutants situés sous les grandes volées, mais il est probable qu'en raison de la présence de la rigole au sommet, la feuille de plomb ait également été installée.

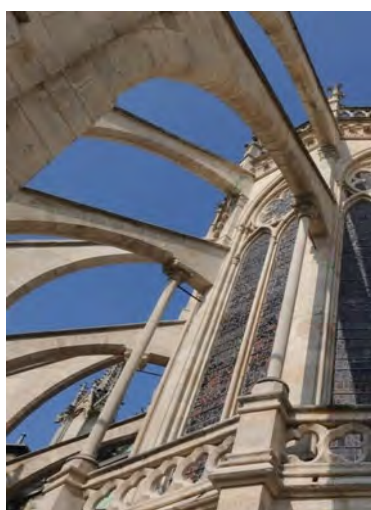
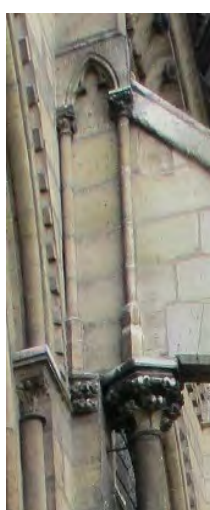
Unique grand arc-boutant à double volée de la cathédrale, cet arc est situé du côté Nord, et épaulé l'arc doubleau intermédiaire de la voûte sexpartite de la première travée du chœur (F21). La tête de l'arc supérieur s'adosse à un petit édicule orné de colonnettes et d'arcs trilobés, pouvant rappeler les dispositions de la cathédrale de Beauvais ou d'Amiens. Cet édicule et la tête de l'arc sont eux-mêmes soutenus par une mince colonnette en délit à chapiteau à crochets et tailloir hexagonal, rappelant quant à elle, le dispositif adopté pour les arcs-boutants inférieurs de la basilique de Saint-Denis.

On a émis plusieurs hypothèses sur cet arc-boutant à double volée, certains y voyant le seul vestige du dispositif originel de contrebutement des voûtes. Pour notre part, ne serait-ce que par le style et les dispositions similaires sur des édifices construits postérieurement à Notre-Dame, nous pensons qu'il s'agit du résultat d'une consolidation postérieure, correspondant d'ailleurs, à l'intérieur, à la reprise d'un pilier du déambulatoire situé exactement à l'aplomb de la culée intermédiaire.

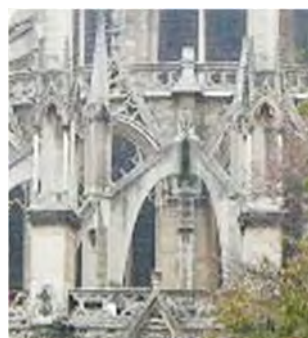
Placés au pourtour du chevet, franchissant les chapelles et le déambulatoire, ces arcs-boutants viennent épauler les tribunes du rond-point du chœur. La disposition en quinconce, si particulière, des piliers du rond-point,

oblige les têtes des arcs en appui sur le mur des tribunes à se diviser en deux (cette astucieuse particularité sera reprise à la cathédrale du Mans). Le second arc, qui prend appui sur la culée bâtie au-dessus de l'ancien mur extérieur du chevet, franchit la voûte des chapelles. Un pinacle en surmonte la tête. Pour charger verticalement le pied de l'arc-boutant, un très haut pinacle se dresse à l'aplomb des contreforts qui séparent les trois baies de la chapelle d'axe ; de simples pinacles, de moindre hauteur, surmontent les contreforts des chapelles voisines. La culée, dépourvue de décors en partie inférieure, est ornée, des deux gargouilles qui évacuent les eaux pluviales des terrasses des chapelles.

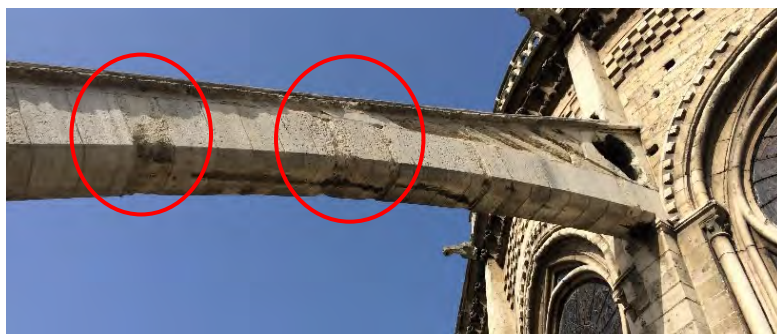
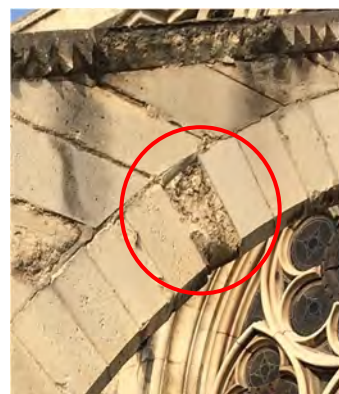
Beaucoup d'arcs-boutants du chevet présentent un nombre important de pierres très altérées (desquamations, érosions différentielles, etc.) qui peuvent engendrer des problèmes structurels graves. On peut ainsi observer la dégradation de claveaux sur les grands arcs-boutants, en partie courante ou en partie basse. Cela se produit également sur les petits arcs-boutants.

Ces arcs étant particulièrement fins, constitués à leur tangente d'un seul claveau surmonté seulement d'une rigole en pierre, la défaillance de l'un des claveaux mettrait en péril la stabilité de l'ensemble de cet organe essentiel à la stabilité des voûtes.

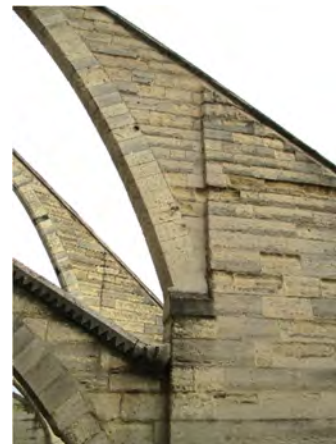
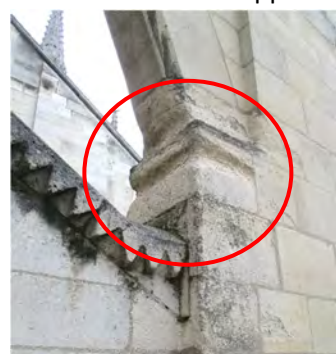
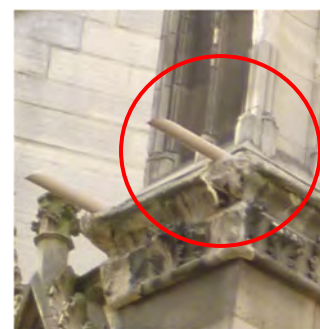
Ceux des travées droites du flanc Nord, dominant la Rue du Cloître, sont en revanche dans un état de délabrement très avancé, et « provisoirement » consolidés par des frettages de planches boulonnés et de sangles, pour ce qui concerne les hauts pinacles, tandis que les pinacles latéraux sont, le plus souvent, réduits à un moignon informe de pierre.

Les grandes gargouilles sont également parfois détruites et remplacées par de simples tuyaux de PVC.

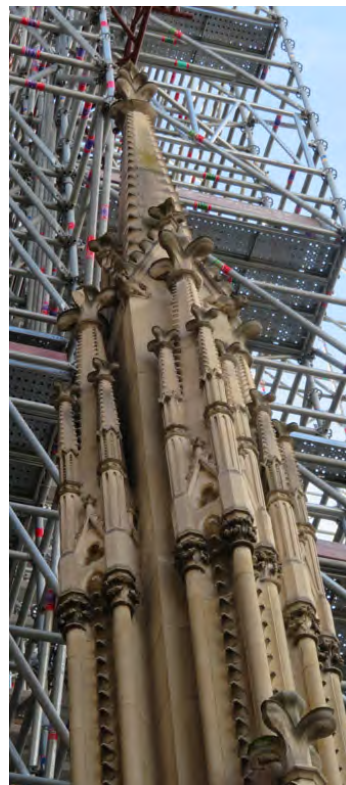
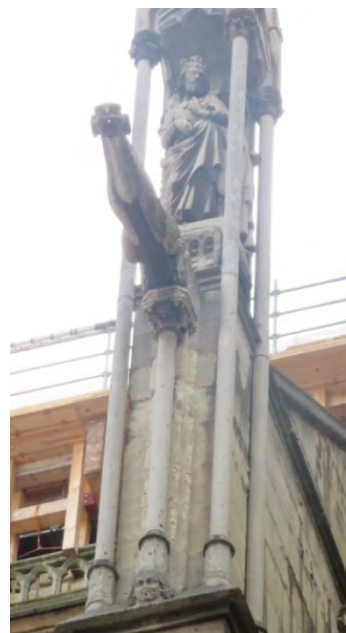
Entre les deux arcs se situe un pinacle intermédiaire qui présente un décor spécifique : sur la hauteur de l'arc, on retrouve, flanqués de part et d'autre, deux compositions formant des sortes de contreforts. Ces excroissances sont surmontées de gâbles percés de décor en trilobe, et posés sur des figures historiées. Crochets et fleurons habillent ces gâbles. De part et d'autre de ces contreforts, se retrouvent deux pinacles engagés, reprenant le même vocabulaire. Les pyramidions de tous les pinacles sont de base carrée, et possèdent des crochets stylisés sur leurs arêtes. La partie supérieure de ce pinacle intermédiaire est constituée d'un pinacle central de section carrée, flanqué sur chacune de ses faces de pinacles accolés, constitués de colonnettes supportant des gâbles percés de trilobes, posés sur des chapiteaux à décors feuillagés. De part et d'autre de chacun des gâbles se trouvent des petits pinacles dont le décor est, de bas en haut, le suivant : une base lisse hexagonale, surmontée d'un décor de canules verticales. Au-dessus une double bague moulurée enserme un décor constitué de petits quadrilobes en creux. Au-dessus une autre série de canules ici habillées d'un décor en pointe de diamant, est surmontée de petits gâbles, sur lesquels reposent unes petits pyramidions, de plans carrés, eux-mêmes couronnés d'un fleuron feuillagé. Le pinacle principal est surmonté un fleuron à double registre de décor feuillagé.

Le vocabulaire stylistique original de ce pinacle est également présent sur la culée de l'arc-boutant. Il se décline ici en pavillon abritant trois statues représentant les rois mages. Sur le dais qui les surmonte on trouve des gâbles trilobés avec crochets et fleurons ainsi qu'un pyramidion central et quatre petits pinacles à chacun des angles, soutenus par des colonnettes à chapiteau feuillagés. Une cinquième colonnette située au centre de la face principale de la culée soutient la gargouille qui évacue les eaux ruisselant sur l'arc-boutant. A sa base un visage est sculpté, juste au-dessus du larmier.

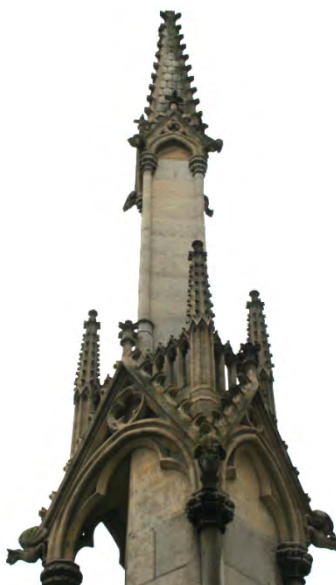
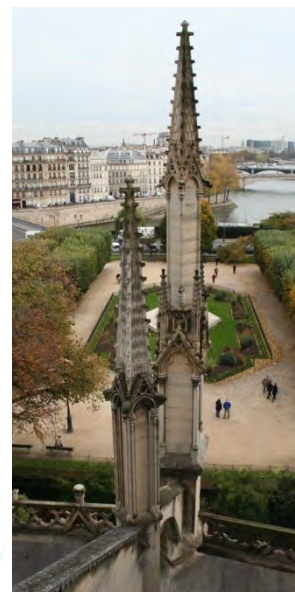
- Le premier concerne les deux arcs-boutants situés sur l'axe du rond-point : la culée est surmontée d'une frise à crochets supportant un larmier. Au-dessus, un dais soutenu par 4 colonnettes et formé de 4 gâbles trilobés, portant crochets et fleurons, rempli de maçonnerie sur sa moitié forme une niche à statue. A chacun des angles, des figures historiées forment amortissement. Au-dessus, le pinacle reprend le vocabulaire stylistique des grands arcs-boutants, avec décor d'arcatures, petit pinacles et pinacle principal. Un pinacle intermédiaire est également présent sur ces arcs à double volée, ses caractéristiques sont similaires à celles du pinacle principal, exception faite du doublement des colonnes engagées.

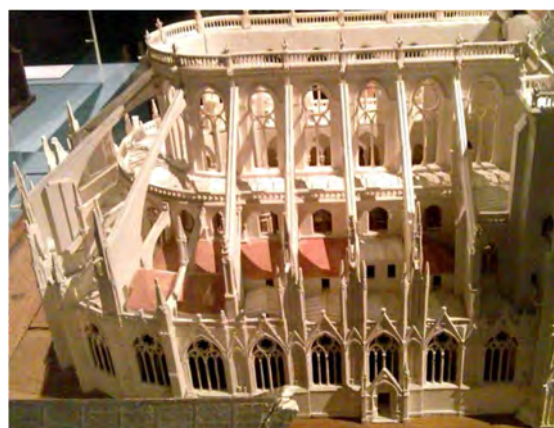
gauche) mettent en évidence l'existence, avant les grands travaux de restauration d'Eugène Viollet-le-Duc, de couvertures en dalles de pierre à double pente, au droit de la galerie des tribunes (nef et chœur) et des tribunes de l'abside (T00 à T08). Celles-ci se déversaient dans deux chéneaux encastrés, disposés au bas de chacun des versants.

Ces dispositions en bâtière datent du début du XIII^{ème} siècle. Peut-être établies, à l'origine, en tuiles plates, elles ont remplacé, lors de l'agrandissement des baies hautes vers 1225, les appentis qui couvraient initialement cette partie de l'édifice.

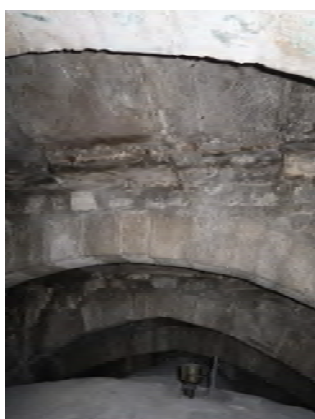
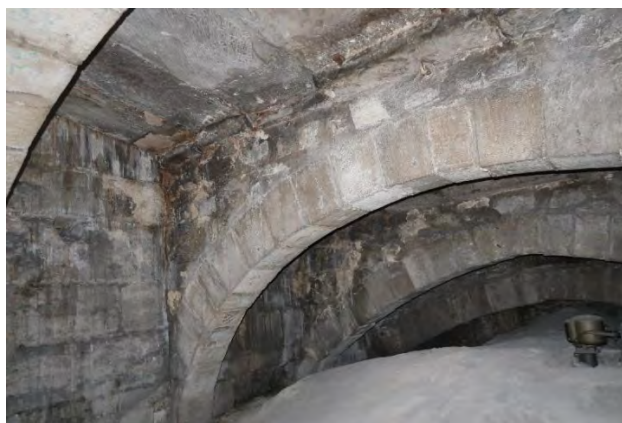
- **Les couvertures des chapelles** prennent appui sur une succession d'arcs-diaphragmes surbaissés portant à chaque extrémité sur des murs pleins correspondant aux culées des arcs-boutants.

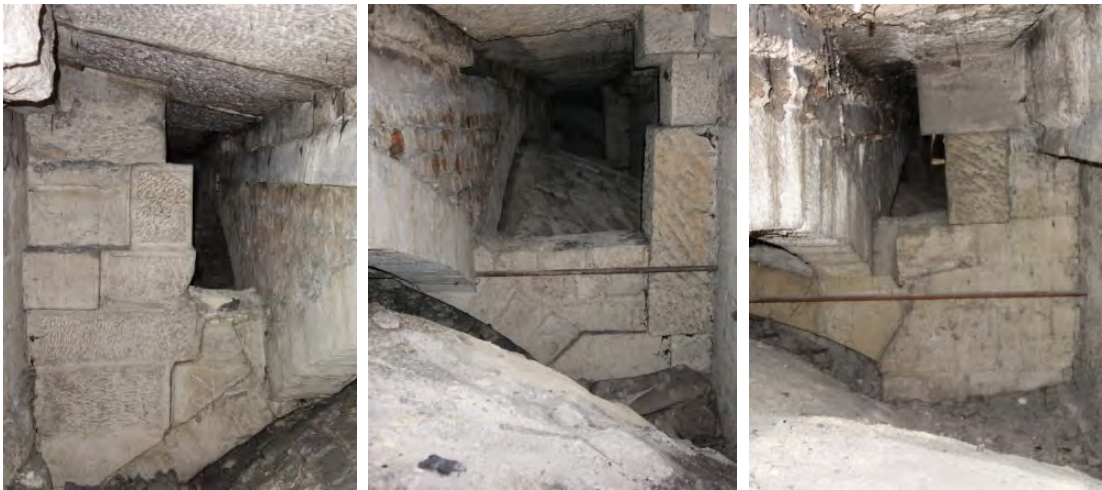
- **Les couvertures des tribunes** prennent appui, tout comme les chapelles, sur une succession d'arcs-diaphragmes surbaissés secondaires, parallèles aux murs gouttereaux, reportant leur charge sur des arcs surbaissés principaux perpendiculaires. Des variations dans les dispositions démontrent de l'évolution empirique du dispositif en cours de construction.

La configuration actuelle des structures de support au droit du chevet (et des tribunes de la nef Nord), reflètent selon leur localisation des ajouts, après percement des arcs-diaphragmes secondaires, de tirants destinés à contenir leurs poussées sous les effets de la charge importante des dalles de pierre.

On note également par endroits une modification des arcs-diaphragmes secondaires prenant appuis au-dessus des arcs surbaissés primaires afin d'éviter, lors de la mise en place des tirants métalliques, le percement de ces premiers.

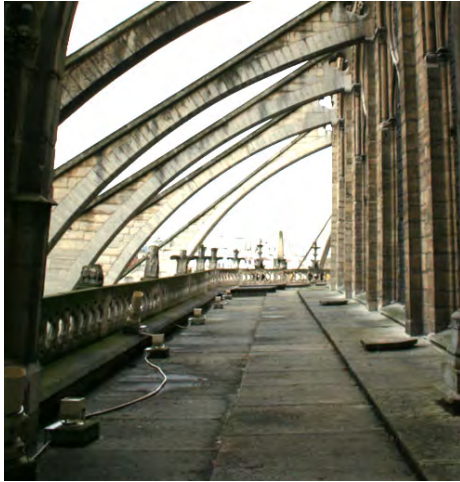
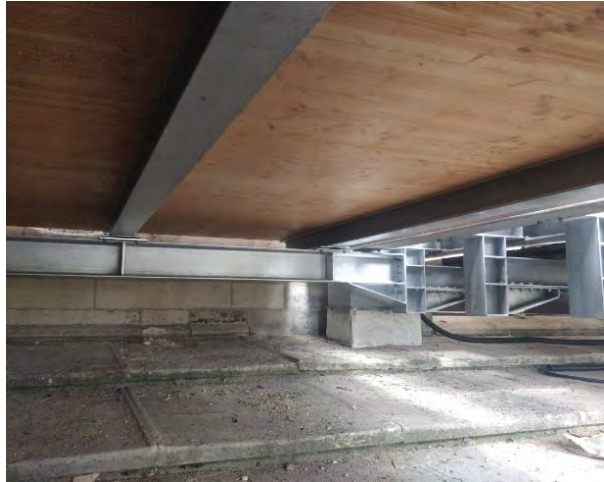
Sur cette partie du monument, les pathologies liées à l'incendie sont minimales, on constate quelques éclaboussures de plomb au droit des travées 18 et 16 sur le Sud du chevet. Un encrassement général a également été causé par les suies et charbons charriés par les vents.

De plus, l'installation du plancher sur structure métallique réalisée lors de la phase de sécurisation, a rendu difficile l'accès et l'entretien de ces parties du monument. Depuis 2019, les pathologies pre-existantes ont pu amplifier.

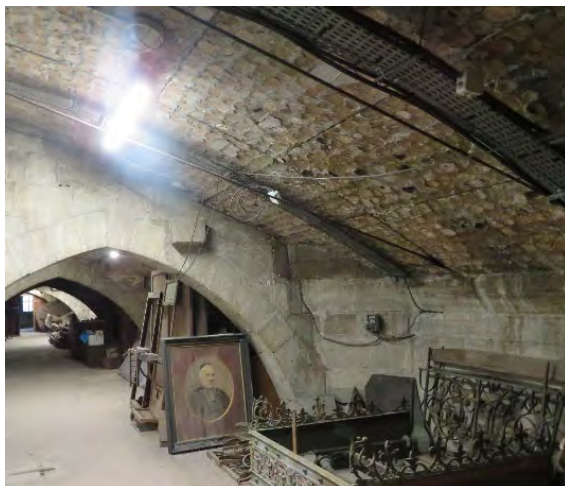
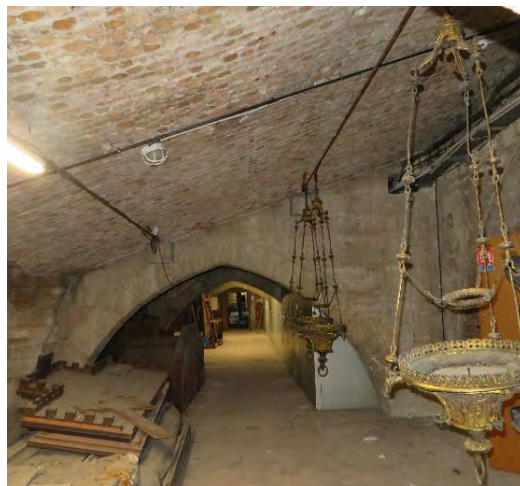
- Au sud, la structure s’étend sur six travées séparées par des arcs brisés en pierre et se compose de voûtes en poteries creuses très surbaissées, intégrant des fermettes dont seul le tirant est visible. Ces fermettes sont positionnées, selon les travées, parallèlement (orientation Nord-Sud – photographie ci-dessous, à gauche) ou perpendiculairement (orientation Est-Ouest – photographie ci-dessous à droite) au sens de la pente.

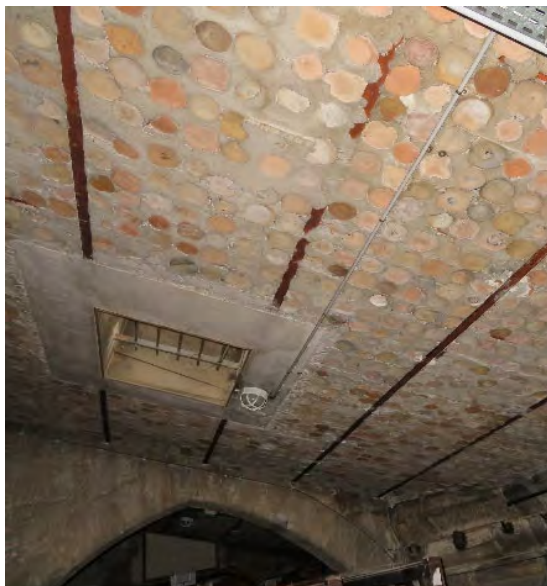
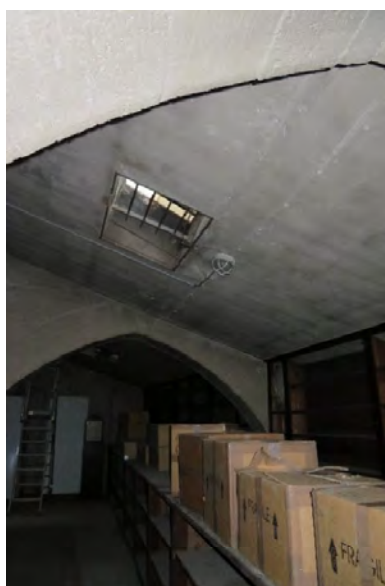
- Au nord, la structure de toiture s’étend également sur six travées et se compose de poutrelles métalliques avec profilés laminés dont l’aile inférieure est visible, d’entretoises, et de pots de terre cuite hourdés au plâtre, portant entre les arcs-diaphragmes. Ponctuellement, des trémies ont été percées pour la mise en place de châssis vitrés avec la création de chevêtres en béton. Certaines travées ont été recouvertes d’un enduit, dissimulant la structure.

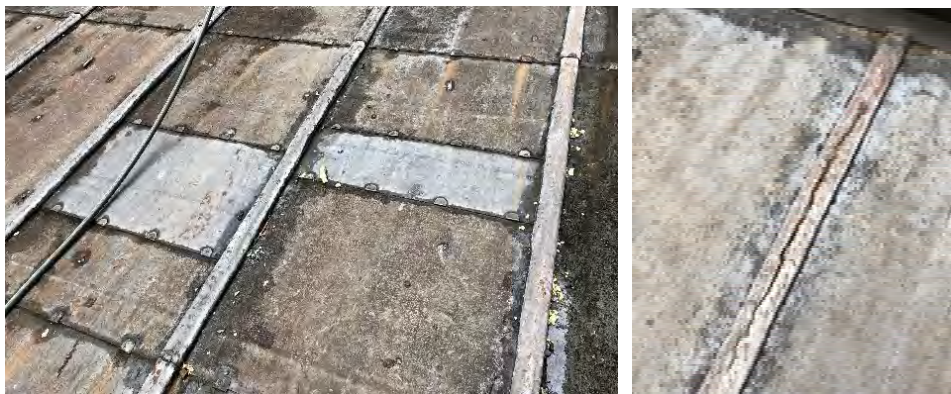
infiltrations d'eau et engendrent le pourrissement de nombreux tasseaux des couvertures des réserves des tribunes. Lorsque la dimension des perforations est devenue trop importante, des réparations successives, réalisées à l'économie, ont été réalisées : mise en œuvre de rustines par soudure ou à la résine, de plaques de plomb aux dimensions du percement, complément de tables, adjonctions ponctuelles de feuille d'étanchéité en bitume élastomère autoprotégée par une couche, de type « paxalu ».

La surface d'un grand nombre de tables présente également une teinte brune-rouge dénotant, d'après les recherches menées par le LRMH depuis plusieurs années, d'un type de corrosion atmosphérique du plomb.

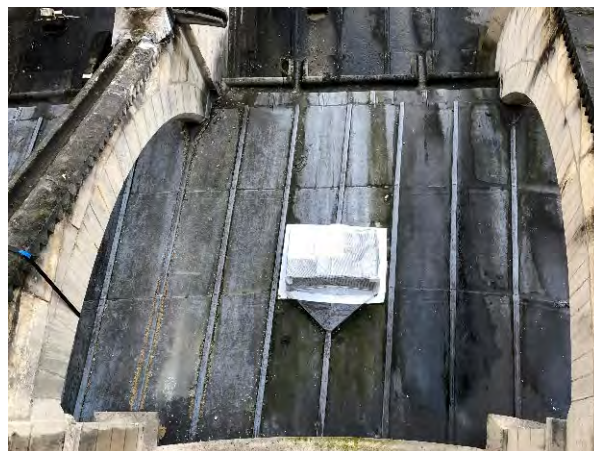
Contrairement aux couvertures exposées au Sud, celles des réserves des tribunes Nord du chevet sont en assez bon état de conservation. Seuls les châssis assurant, pour chaque travée, un complément d'éclairage naturel, sont en très mauvais état, les vitrages étant pour la plupart brisés.

Hormis quelques faiblesses (manques ponctuels aux extrémités des tasseaux suite à l'usure de soudures, légères déformations, rustines en nombre très limité), les désordres majeurs affectant ces ouvrages sont principalement liés à un encrassement noircissement de la surface des couvertures, à un développement important d'algues et mousses et, dans des proportions un peu moins importantes que les toitures exposées au Sud, au développement de signes de corrosion atmosphérique du plomb par moirage brun des tables de plomb.

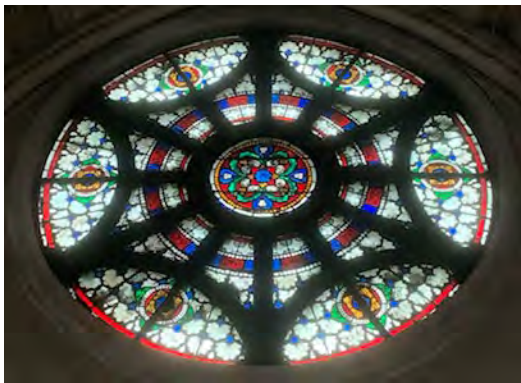
Verrière ornementale, XIX^{ème} siècle. (baie 113)

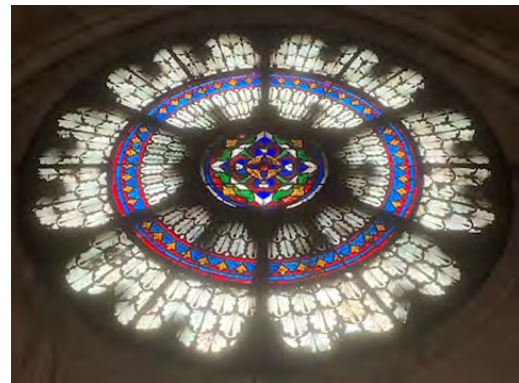
Verrière ornementale, XIX^{ème} siècle. (baie 112)

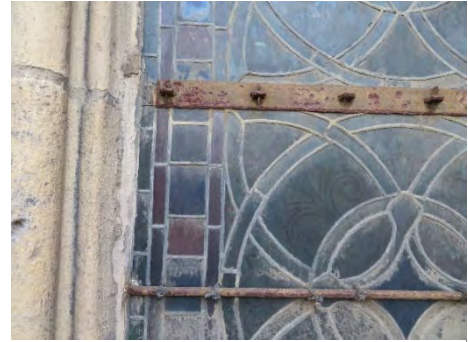
Les calfeutrements sont d'une manière générale en mauvais état. Ils ne remplissent plus leur fonction d'étanchéité. Souvent fissurés, ils présentent de nombreux retraits et manques. Parfois leur réalisation est grossière et inesthétique (baies des tribunes du chœur). En outre, certains ont révélé la présence d'amiante (cf chapitre suivant)

Détail des calfeutrement et armatures, baie 103, phot. P. Villeneuve mars 2020

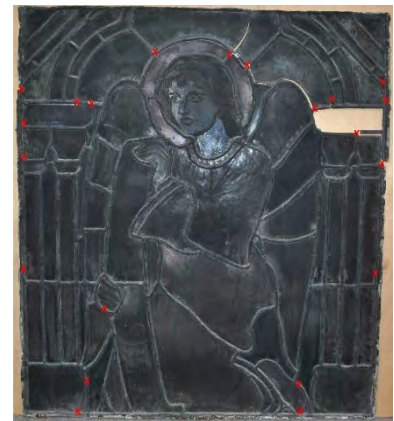
L'analyse du LRMH en mai 2015 du panneau b5 de la baie 208 préalablement déposé a révélé l'état important d'altération des plombs. Visibles seulement après le nettoyage de la couche noire de salissure, une vingtaine de fissures ou ruptures sont révélées aux deux faces. Le panneau b5 présentait des ailes de plomb altérées et des plombs très altérés et piqués, conséquence d'infiltration d'eau et de l'importance de la condensation sur la face interne.

Baie 208-panneau b5 : relevé des casses du réseau de plomb, LRMH mai 2015

L'analyse a aussi révélé que les plombs ont été étamés par une couche d'étain-plomb réalisée sur toute la surface de l'aile de plomb en face interne comme externe, dans l'idée de rigidifier le panneau, mais qui a engendré un effet contraire sur leur solidité. Ce procédé est constaté aussi dans les baies des tribunes du chœur.

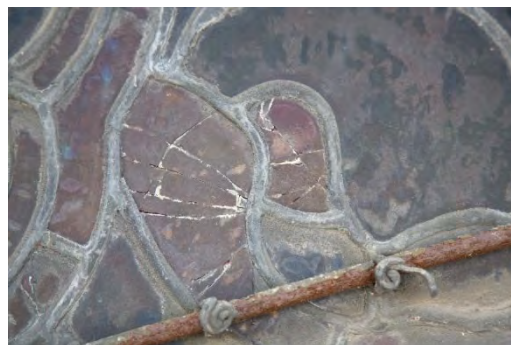
Détail d'une casse multiple, baie 207 phot. Emma Groult avril 2019

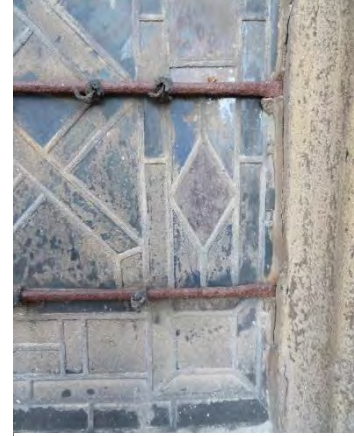
Détail baie 105, phot. P. Villeneuve
ACMH mars 2020

- Encrassement général des verrières et rosaces, y compris des remplages.
- Armatures et fers rouillés (corrosion avancée).
- Desquamation avancée du remplage de la 10^{ème} travée rayonnante (baie 04 et 06).
- Altération du scellement de certaines barlotières.
- Quelques verres cassés.
- Quelques panneaux déformés (en moyenne un panneau par baie).
- Sur certains panneaux, les ailes de plomb se décollent et se détachent.
- Clavettes manquantes.
- Certains plombs semblent neufs.
- Efflorescences blanches sur certains verres.
- Calfeutrements très sales, inesthétiques, lacunaires, fissurés.
