## Plan Général de Coordination de Sécurité et de Protection de la Santé Catégorie 3 ARP

OPERATION
SAINT-JULIEN-DU-SAULT (89) - ADEME MISSION CSPS
Maître d'ouvrage
ADEME 20 Avenue du Grésillé 49004 ANGERS CEDEX 01

**Évacuation des boues, sédiments et eaux souillées présents dans des bassins/fosses et GRV (Grand Récipient pour Vrac), gestion des cuves du site et évacuation de terres souillées conditionnées dans des big-bags ainsi que l'évacuation et l'élimination des autres déchets dangereux dispersés sur le site.**

## Rapport de mission de repérage des matériaux et produits contenant de l'amiante avant réalisation de travaux

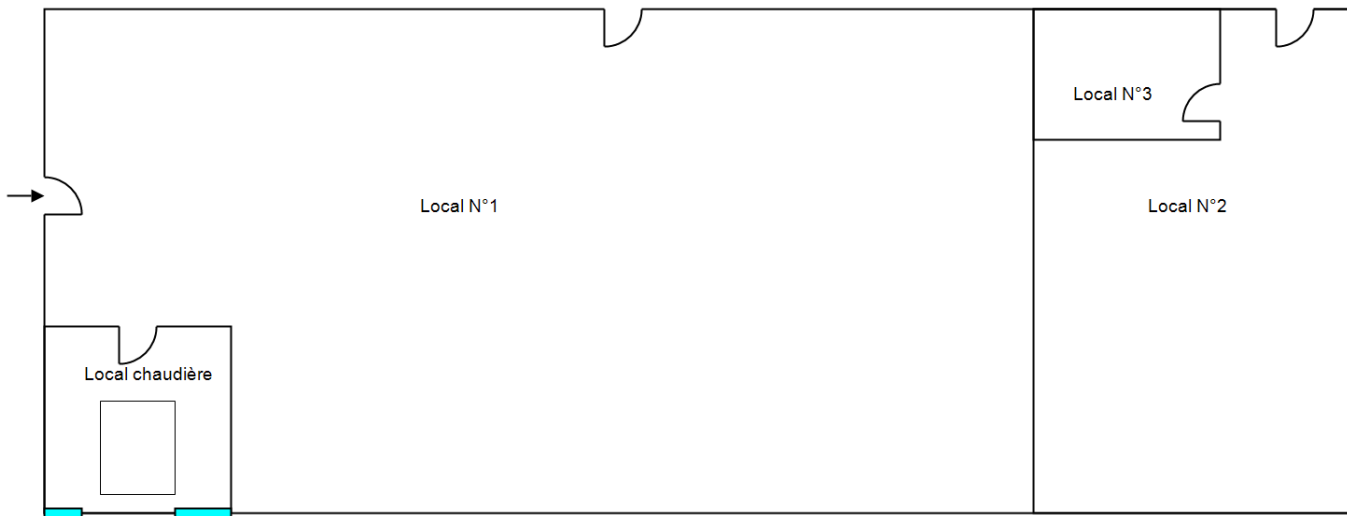
PLANCHE DE REPERAGE USUEL					
N° dossier :	65610-129436			Adresse de l'immeuble :	Bâtiment Site Acier Poli 89330 SAINT JULIEN DU SAULT
N° planche :	3/6	Version :	1		
Origine du plan :	Diagnosticteur			Bâtiment – Niveau :	Bâtiment F

The diagram shows a floor plan of a building. It consists of six rooms and a central hallway. The rooms are labeled as follows: Local N°1 (bottom right), Local N°2 (bottom middle-right), Local N°3 (bottom middle-left), Local N°4 (bottom left), Local N°5 (top left), and Local N°6 (top middle). A hallway labeled 'Dégagement' runs along the right side of the bottom row of rooms. An arrow points to the entrance of Local N°1.

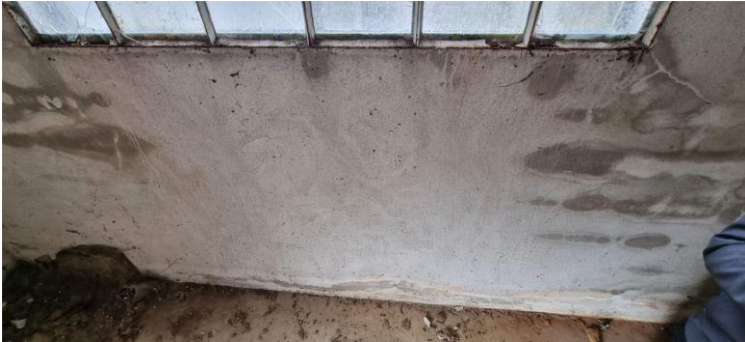
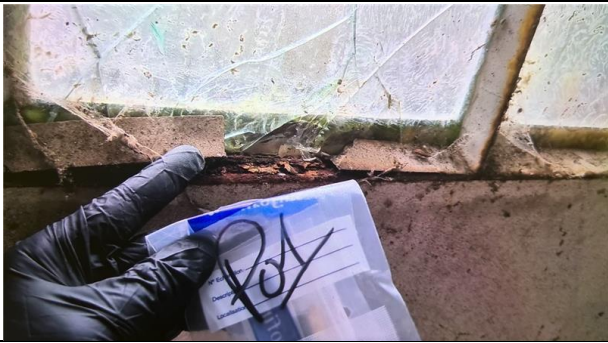
PRELEVEMENT : P001			
<b>Emplacement :</b>

<b>Nom du client</b> AGENCE DE L ENVIRONNEMENT ET DE LA MAITRISE DE L ENERGIE	<b>Numéro de dossier</b> 65610-129436 Bâtiment Site Acier Poli 89330	<b>Pièce ou local – Composant</b> Lot n° BAT O - RDC - Local n°1 - Element libre - Sol	
<b>Nom de l'opérateur</b> NAVARRO Kevin	<b>Date de prélèvement</b> 21/03/2023	<b>Partie de composant</b> Mastic	
<b>Résultat amiante :</b> Absence d'amiante			
DESCRIPTION DU PRELEVEMENT :			
<b>Objet :</b> Mastic  <b>Planche de croquis n° :1</b>

DETAIL DES COUCHES DU PRELEVEMENT :			
Référence Couche	Description visuelle	Epaisseur (cm)	Conclusion amiante
RAW PRODUCT	Matériau de type peinture (beige) ; matériau semi-dur de type mastic (beige) ; matériau semi-dur (marron)	0	Fibres d'amiante non détectées

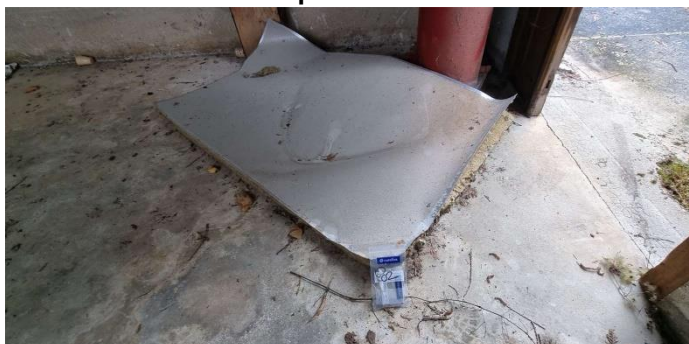
## PRELEVEMENT : P002

<b>Nom du client</b> AGENCE DE L ENVIRONNEMENT ET DE LA MAITRISE DE L ENERGIE	<b>Numéro de dossier</b> 65610-129436 Bâtiment Site Acier Poli 89330	<b>Pièce ou local – Composant</b> Lot n° BAT O - RDC - Local n°1 - Element libre - Sol
<b>Nom de l'opérateur</b> NAVARRO Kevin	<b>Date de prélèvement</b> 21/03/2023	<b>Partie de composant</b> Isolant type panocell

Résultat amiante : Absence d'amiante

Référence Couche	Description visuelle	Epaisseur (cm)	Conclusion amiante
CUST 01	Matériau souple fibreux de type papier, carton (beige)	0	Fibres d'amiante non détectées
RAW PRODUCT	Matériau de type aluminium ; matériau souple fibreux de type papier, carton (beige) ; matériau fibreux de type isolant (jaune)	0	Fibres d'amiante non détectées
CUST 02	Matériau fibreux de type isolant (jaune)	0	Fibres d'amiante non détectées

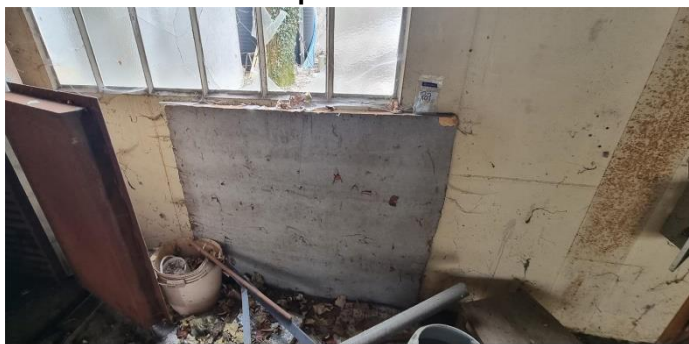
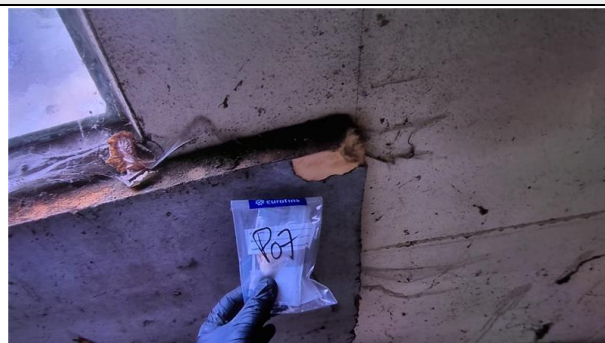
## PRELEVEMENT : P007

<b>Nom du client</b> AGENCE DE L ENVIRONNEMENT ET DE LA MAITRISE DE L ENERGIE	<b>Numéro de dossier</b> 65610-129436 Bâtiment Site Acier Poli 89330	<b>Pièce ou local – Composant</b> Lot n° BAT O - RDC - Local n°2 - Element libre - Sol
<b>Nom de l'opérateur</b> NAVARRO Kevin	<b>Date de prélèvement</b> 21/03/2023	<b>Partie de composant</b> Plaque isolante

Résultat amiante : Absence d'amiante

Référence Couche	Description visuelle	Epaisseur (cm)	Conclusion amiante
RAW PRODUCT	Matériau souple (fibreuse) (noir) ; matériau de type mousse (beige)	0	Fibres d'amiante non détectées

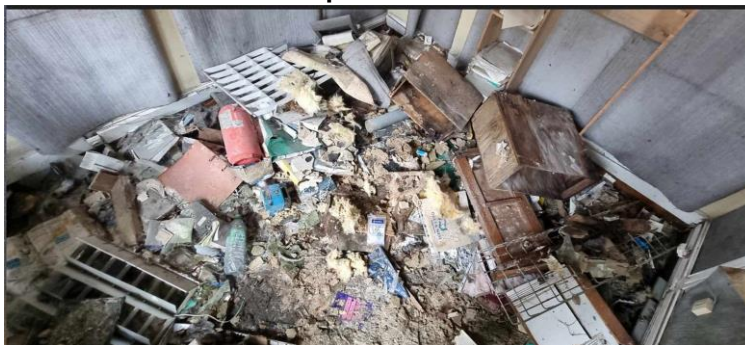
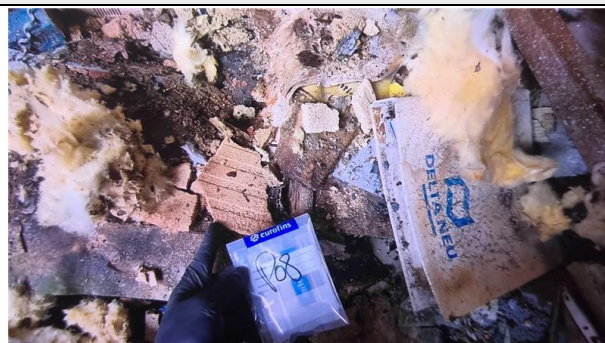
## PRELEVEMENT : P008

<b>Nom du client</b> AGENCE DE L ENVIRONNEMENT ET DE LA MAITRISE DE L ENERGIE	<b>Numéro de dossier</b> 65610-129436 Bâtiment Site Acier Poli 89330	<b>Pièce ou local – Composant</b> Lot n° BAT O - RDC - Local n°3 - Element libre - Sol
<b>Nom de l'opérateur</b> NAVARRO Kevin	<b>Date de prélèvement</b> 21/03/2023	<b>Partie de composant</b> Plaque de faux-plafond

Résultat amiante : Absence d'amiante

Référence Couche	Description visuelle	Epaisseur (cm)	Conclusion amiante
RAW PRODUCT	Matériau semi-dur (beige)	0	Fibres d'amiante non détectées

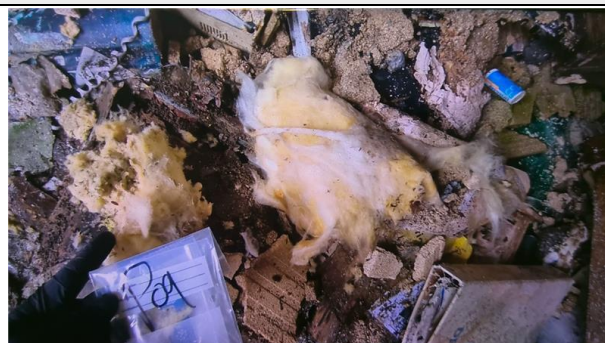
**Objet :**  
Isolant fibreux jaune

Référence Couche	Description visuelle	Epaisseur (cm)	Conclusion amiante
RAW PRODUCT	Matériau (beige) ; matériau fibreux de type isolant (jaune)	0	Fibres d'amiante non détectées
CUST 01	Matériau fibreux de type isolant (jaune)	0	Fibres d'amiante non détectées

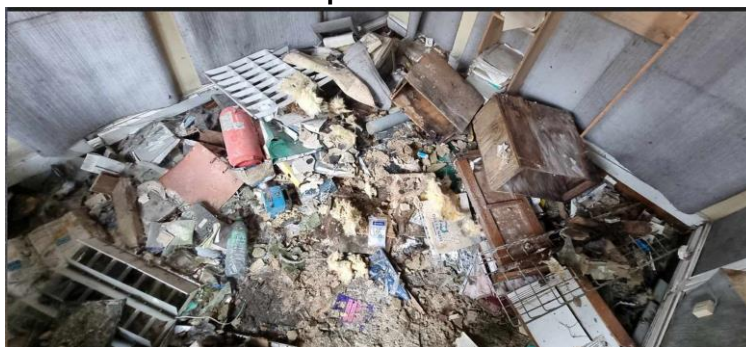
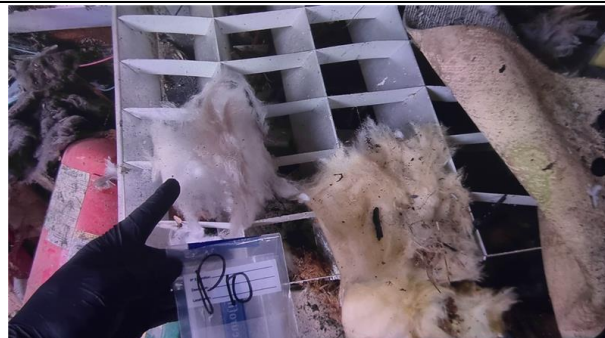
## PRELEVEMENT : P010

<b>Nom du client</b> AGENCE DE L ENVIRONNEMENT ET DE LA MAITRISE DE L ENERGIE	<b>Numéro de dossier</b> 65610-129436 Bâtiment Site Acier Poli 89330	<b>Pièce ou local – Composant</b> Lot n° BAT O - RDC - Local n°3 - Element libre - Sol
<b>Nom de l'opérateur</b> NAVARRO Kevin	<b>Date de prélèvement</b> 21/03/2023	<b>Partie de composant</b> Isolant fibreux blanc

**Résultat amiante :** Présence d'amiante (Fibres d'amiante de type chrysotile)

Matériau dégradé  
Dégradation ponctuelle  
Risque d'extension de la dégradation rapide

Référence Couche	Description visuelle	Epaisseur (cm)	Conclusion amiante
RAW PRODUCT	Matériau (noir) ; matériau fibreux de type isolant (blanc)	0	Fibres d'amiante de type chrysotile
CUST 01	Matériau fibreux de type isolant (blanc)	0	Fibres d'amiante non détectées

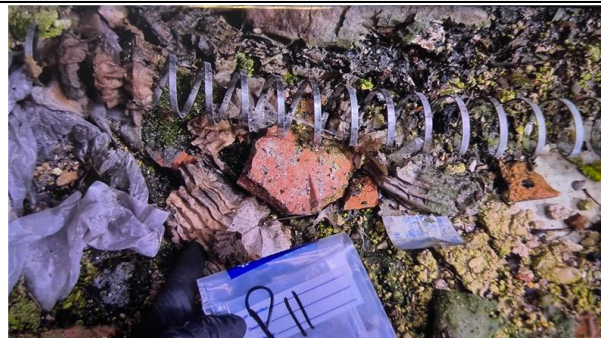
Isolant ressort carton ondulé

Référence Couche	Description visuelle	Epaisseur (cm)	Conclusion amiante
RAW PRODUCT	Matériau souple (fibreux) (marron)	0	Fibres d'amiante de type chrysotile

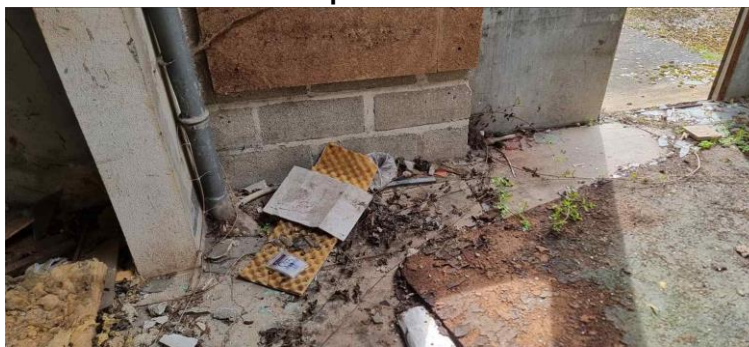
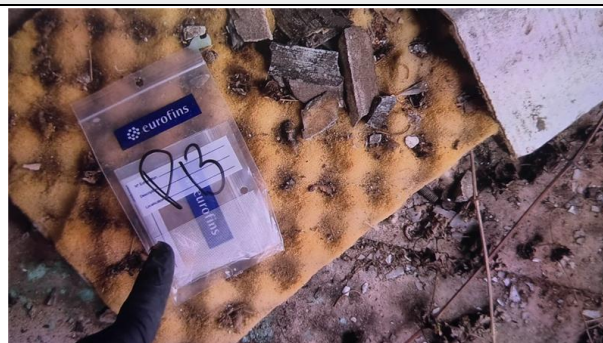
## PRELEVEMENT : P013

<b>Nom du client</b> AGENCE DE L ENVIRONNEMENT ET DE LA MAITRISE DE L ENERGIE	<b>Numéro de dossier</b> 65610-129436 Bâtiment Site Acier Poli 89330	<b>Pièce ou local – Composant</b> Lot n° BAT O - RDC - Local n°5 - Element libre - Sol
<b>Nom de l'opérateur</b> NAVARRO Kevin	<b>Date de prélèvement</b> 21/03/2023	<b>Partie de composant</b> Isolant acoustique

Résultat amiante : Absence d'amiante

Référence Couche	Description visuelle	Epaisseur (cm)	Conclusion amiante
CUST 01	Matériau souple fibreux de type papier, carton (beige)	0	Fibres d'amiante non détectées
RAW PRODUCT	Matériau souple (fibreux) (blanc) ; matériau souple fibreux de type papier, carton (beige) ; matériau de type mousse (beige)	0	Fibres d'amiante non détectées

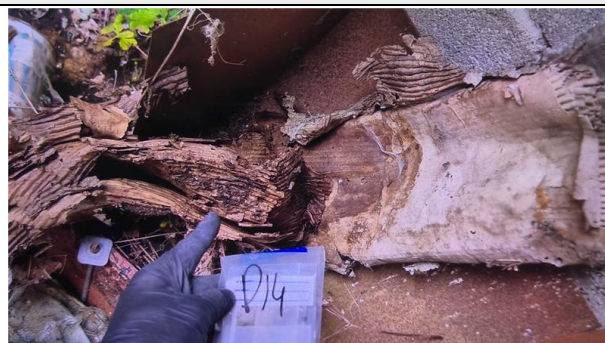
Planche de croquis n° :1

Isolant cartonneux

Référence Couche	Description visuelle	Epaisseur (cm)	Conclusion amiante
RAW PRODUCT	Matériau souple (fibreuse) (beige)	0	Fibres d'amiante non détectées

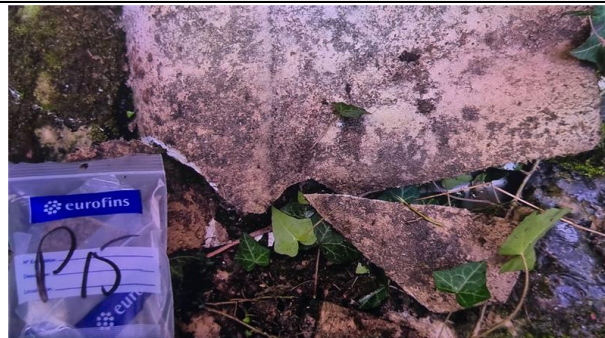
**Planche de croquis n° :1**

**Objet :**  
Plaque fibre-ciment

Référence Couche	Description visuelle	Epaisseur (cm)	Conclusion amiante
RAW PRODUCT	Matériau dur fibreux de type fibres-ciment (beige)	0	Fibres d'amiante de type chrysotile

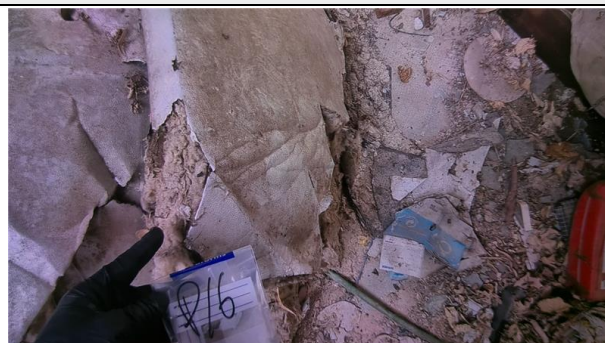
Planche de croquis n° :1

<b>Nom du client</b> AGENCE DE L ENVIRONNEMENT ET DE LA MAITRISE DE L ENERGIE	<b>Numéro de dossier</b> 65610-129436 Bâtiment Site Acier Poli 89330	<b>Pièce ou local – Composant</b> Lot n° BAT O - RDC - Local n°5 - Element libre - Sol
<b>Nom de l'opérateur</b> NAVARRO Kevin	<b>Date de prélèvement</b> 21/03/2023	<b>Partie de composant</b> Isolant type panocell

Isolant type panocell

Référence Couche	Description visuelle	Epaisseur (cm)	Conclusion amiante
CUST 01	Matériau fibreux de type isolant (beige)	0	Fibres d'amiante non détectées
RAW PRODUCT	Matériau de type aluminium ; matériau souple bitumineux (noir) ; matériau fibreux de type isolant (beige)	0	Fibres d'amiante non détectées

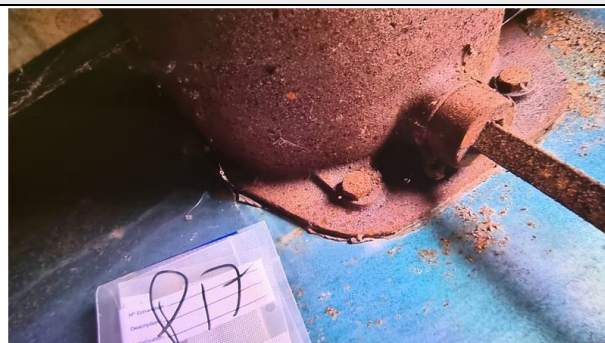
Planche de croquis n° :2

<b>Nom du client</b> AGENCE DE L ENVIRONNEMENT ET DE LA MAITRISE DE L ENERGIE	<b>Numéro de dossier</b> 65610-129436 Bâtiment Site Acier Poli 89330	<b>Pièce ou local – Composant</b> Lot n° BAT D - RDC - Local chaudière - Joint de brûleur - Equipement
<b>Nom de l'opérateur</b> NAVARRO Kevin	<b>Date de prélèvement</b> 21/03/2023	<b>Partie de composant</b> Joint

Joint

Référence Couche	Description visuelle	Epaisseur (cm)	Conclusion amiante
RAW PRODUCT	Matériau de type peinture (vert) ; matériau semi-dur de type joint (marron)	0	Fibres d'amiante non détectées

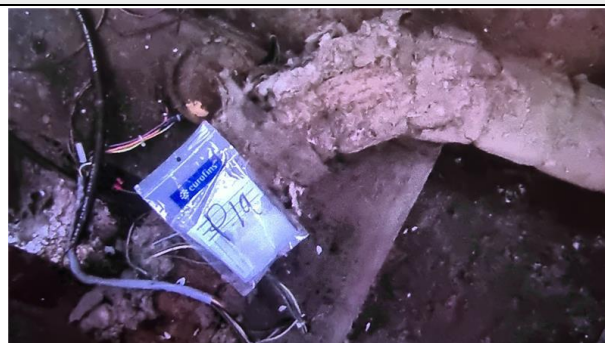
Planche de croquis n° :2

<b>Nom du client</b> AGENCE DE L ENVIRONNEMENT ET DE LA MAITRISE DE L ENERGIE	<b>Numéro de dossier</b> 65610-129436 Bâtiment Site Acier Poli 89330	<b>Pièce ou local – Composant</b> Lot n° BAT D - RDC - Local chaudière - Conduit n°2 - Equipement
<b>Nom de l'opérateur</b> NAVARRO Kevin	<b>Date de prélèvement</b> 21/03/2023	<b>Partie de composant</b> Calorifugeage

Calorifugeage

Référence Couche	Description visuelle	Epaisseur (cm)	Conclusion amiante
RAW PRODUCT	Matériau souple bitumineux (noir) ; matériau fibreux de type isolant (beige)	0	Fibres d'amiante non détectées
CUST 01	Matériau fibreux de type isolant (beige)	0	Fibres d'amiante non détectées

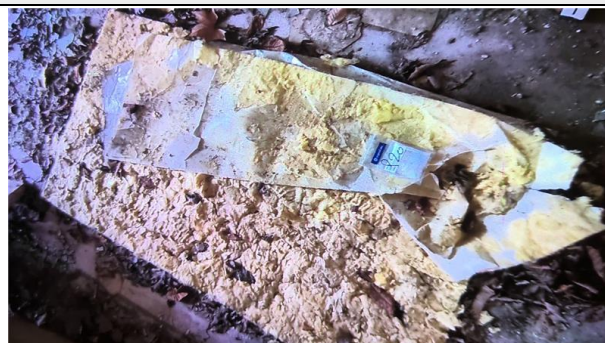
Planche de croquis n° :3

<b>Nom du client</b> AGENCE DE L ENVIRONNEMENT ET DE LA MAITRISE DE L ENERGIE	<b>Numéro de dossier</b> 65610-129436 Bâtiment Site Acier Poli 89330	<b>Pièce ou local – Composant</b> Lot n° BAT F - RDC - Circulation - Element libre - Sol
<b>Nom de l'opérateur</b> NAVARRO Kevin	<b>Date de prélèvement</b> 21/03/2023	<b>Partie de composant</b> Isolant type panocell

Isolant type panocell

Référence Couche	Description visuelle	Epaisseur (cm)	Conclusion amiante
CUST 01	Matériau fibreux de type isolant (jaune)	0	Fibres d'amiante non détectées
RAW PRODUCT	Matériau de type aluminium ; matériau souple fibreux de type papier, carton (beige) ; matériau fibreux de type isolant (jaune)	0	Fibres d'amiante non détectées

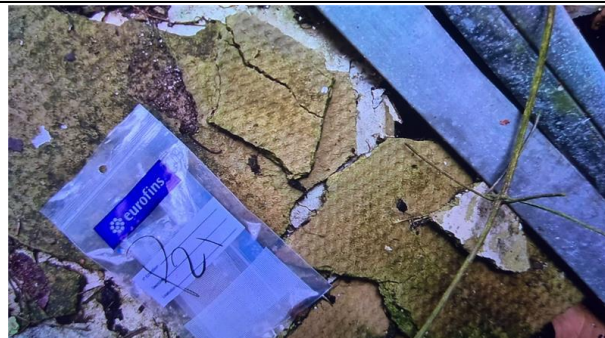
**Planche de croquis n° :3**

**Objet :**  
Plaque en fibre-ciment

Référence Couche	Description visuelle	Epaisseur (cm)	Conclusion amiante
RAW PRODUCT	Matériau de type peinture (blanc) ; matériau dur fibreux de type fibres-ciment (marron)	0	Fibres d'amiante de type chrysotile

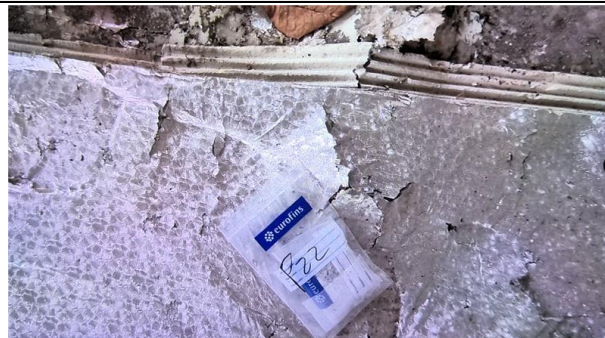
**Planche de croquis n° :3**

**Objet :**  
Isolant type panocell

Référence Couche	Description visuelle	Epaisseur (cm)	Conclusion amiante
RAW PRODUCT	Matériau de type aluminium ; matériau souple de type plaque (fibreuse) (beige)	0	Fibres d'amiante de type chrysotile

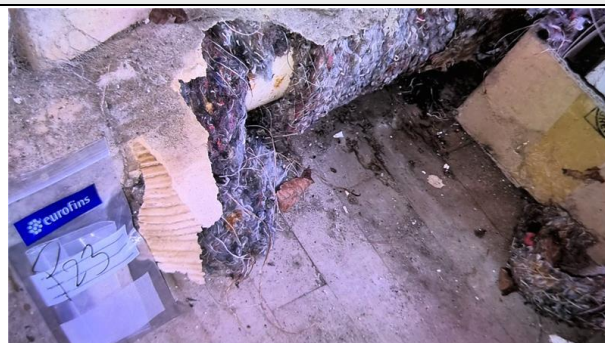
Planche de croquis n° :3

<b>Nom du client</b> AGENCE DE L ENVIRONNEMENT ET DE LA MAITRISE DE L ENERGIE	<b>Numéro de dossier</b> 65610-129436 Bâtiment Site Acier Poli 89330	<b>Pièce ou local – Composant</b> Lot n° BAT F - RDC - Local n°4 - Element libre - Sol
<b>Nom de l'opérateur</b> NAVARRO Kevin	<b>Date de prélèvement</b> 21/03/2023	<b>Partie de composant</b> Calorifugeage

Calorifugeage

Référence Couche	Description visuelle	Epaisseur (cm)	Conclusion amiante
RAW PRODUCT	Matériau semi-dur (pulvérulent) (gris) ; matériau souple fibreux de type papier, carton (marron) ; matériau de type colle (blanc) ; matériau fibreux de type bourre de calorifuge (gris)	0	Fibres d'amiante non détectées

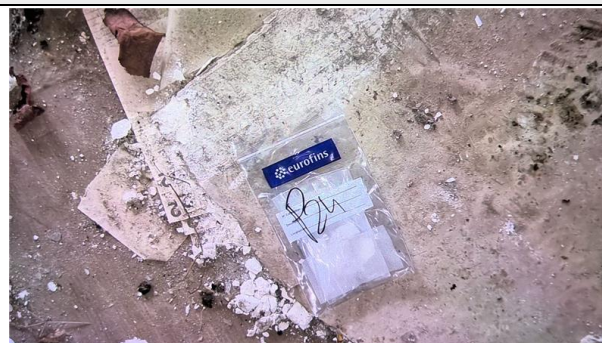
Planche de croquis n° :3

<b>Nom du client</b> AGENCE DE L ENVIRONNEMENT ET DE LA MAITRISE DE L ENERGIE	<b>Numéro de dossier</b> 65610-129436 Bâtiment Site Acier Poli 89330	<b>Pièce ou local – Composant</b> Lot n° BAT F - RDC - Local n°3 - Element libre - Sol
<b>Nom de l'opérateur</b> NAVARRO Kevin	<b>Date de prélèvement</b> 21/03/2023	<b>Partie de composant</b> Cloison de plâtre

Cloison de plâtre

Référence Couche	Description visuelle	Epaisseur (cm)	Conclusion amiante
RAW PRODUCT	Matériau semi-dur (pulvérulent) (gris) ; matériau semi-dur de type enduit (blanc) ; matériau souple fibreux de type papier, carton (marron) ; matériau semi-dur de type plâtre (blanc)	0	Fibres d'amiante non détectées

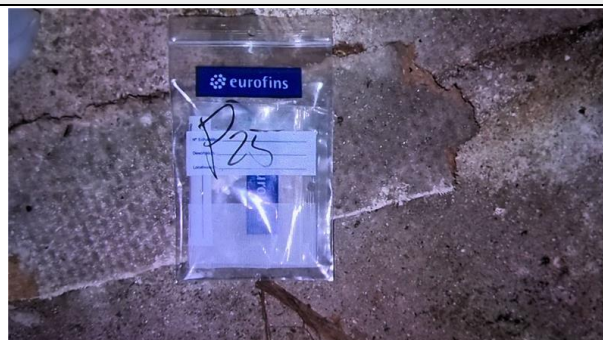
Planche de croquis n° :5

<b>Nom du client</b> AGENCE DE L ENVIRONNEMENT ET DE LA MAITRISE DE L ENERGIE	<b>Numéro de dossier</b> 65610-129436 Bâtiment Site Acier Poli 89330	<b>Pièce ou local – Composant</b> Lot n° BAT H - RDC - Local n°1 - Element libre n°1 - Sol
<b>Nom de l'opérateur</b> NAVARRO Kevin	<b>Date de prélèvement</b> 21/03/2023	<b>Partie de composant</b> Cloison de plâtre/fibre

Cloison de plâtre/fibre

Référence Couche	Description visuelle	Epaisseur (cm)	Conclusion amiante
RAW PRODUCT	Matériau semi-dur (pulvérulent) (blanc) ; matériau souple de type plaque (fibreuse) (marron)	0	Fibres d'amiante non détectées

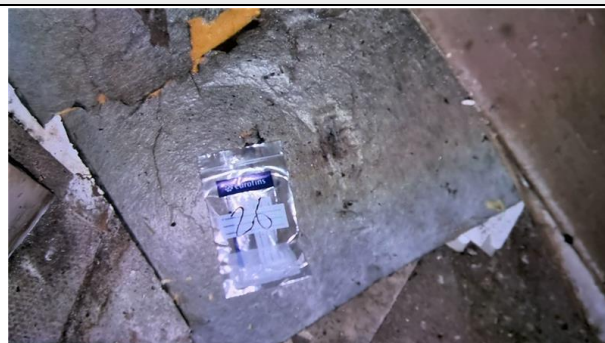
**Planche de croquis n° :5**

**Objet :**  
Plaque isolante

Référence Couche	Description visuelle	Epaisseur (cm)	Conclusion amiante
RAW PRODUCT	Matériau (fibreuse) (blanc) ; matériau souple fibreux de type papier, carton (bitumineux) (noir) ; matériau de type mousse (beige)	0	Fibres d'amiante non détectées

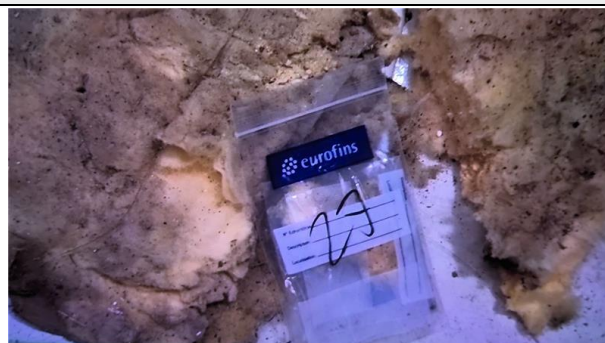
Planche de croquis n° :5

<b>Nom du client</b> AGENCE DE L ENVIRONNEMENT ET DE LA MAITRISE DE L ENERGIE	<b>Numéro de dossier</b> 65610-129436 Bâtiment Site Acier Poli 89330	<b>Pièce ou local – Composant</b> Lot n° BAT H - RDC - Circulation - Element libre n°1 - Sol
<b>Nom de l'opérateur</b> NAVARRO Kevin	<b>Date de prélèvement</b> 21/03/2023	<b>Partie de composant</b> Isolant type panocell

Isolant type panocell

Référence Couche	Description visuelle	Epaisseur (cm)	Conclusion amiante
RAW PRODUCT	Matériau de type aluminium ; matériau souple fibreux de type papier, carton (marron) ; matériau (fibreux) (blanc) ; matériau fibreux de type isolant (jaune) ; matériau (bitumineux) (pulvérulent) (noir)	0	Fibres d'amiante non détectées
CUST 01	Matériau fibreux de type isolant (jaune)	0	Fibres d'amiante non détectées

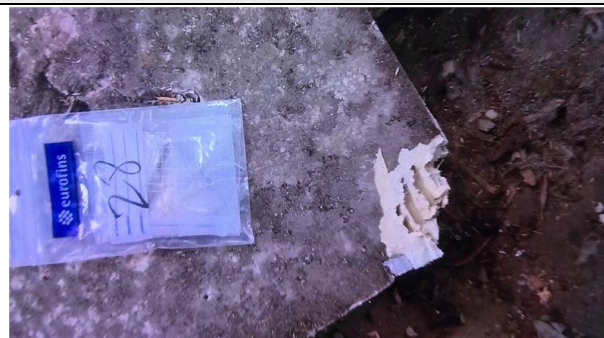
**Planche de croquis n° :2**

**Objet :**  
Isolant type panocell

Référence Couche	Description visuelle	Epaisseur (cm)	Conclusion amiante
RAW PRODUCT	Matériau semi-dur (gris) ; matériau de type aluminium ; matériau souple (fibreuse) (blanc)	0	Fibres d'amiante de type chrysotile

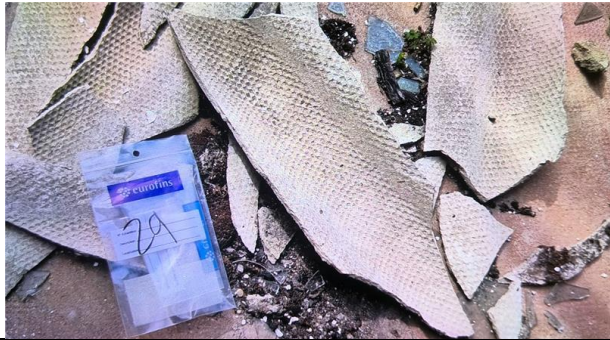
<b>Nom du client</b> AGENCE DE L ENVIRONNEMENT ET DE LA MAITRISE DE L ENERGIE	<b>Numéro de dossier</b> 65610-129436 Bâtiment Site Acier Poli 89330	<b>Pièce ou local – Composant</b> Lot n° BAT D - RDC - Local n°1 - Element libre - Sol	
<b>Nom de l'opérateur</b> NAVARRO Kevin	<b>Date de prélèvement</b> 21/03/2023	<b>Partie de composant</b> Plaque fibre-ciment	
<b>Résultat amiante :</b> Présence d'amiante (Fibres d'amiante de type chrysotile)			
<b>Commentaires</b> Matériau dégradé Dégradation généralisée Risque d'extension de la dégradation rapide			
<b>DESCRIPTION DU PRELEVEMENT :</b>			
<b>Objet :</b> Plaque fibre-ciment  <b>Planche de croquis n° :2</b>

<b>DETAIL DES COUCHES DU PRELEVEMENT :</b>			
<b>Référence Couche</b>	<b>Description visuelle</b>	<b>Epaisseur (cm)</b>	<b>Conclusion amiante</b>
RAW PRODUCT	Matériau dur fibreux de type fibres-ciment (marron)	0	Fibres d'amiante de type chrysotile

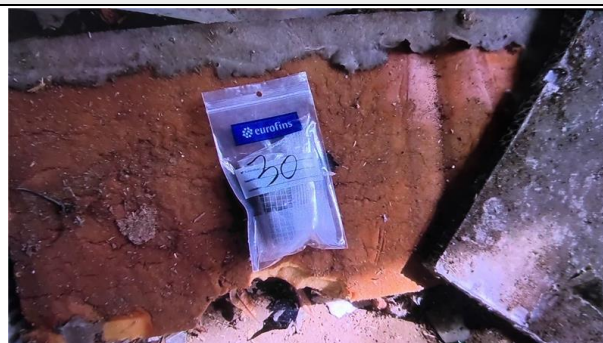
Planche de croquis n° :2

<b>Nom du client</b> AGENCE DE L ENVIRONNEMENT ET DE LA MAITRISE DE L ENERGIE	<b>Numéro de dossier</b> 65610-129436 Bâtiment Site Acier Poli 89330	<b>Pièce ou local – Composant</b> Lot n° BAT D - RDC - Local n°2 - Element libre - Sol
<b>Nom de l'opérateur</b> NAVARRO Kevin	<b>Date de prélèvement</b> 21/03/2023	<b>Partie de composant</b> Panneaux isolant

Panneaux isolant

Référence Couche	Description visuelle	Epaisseur (cm)	Conclusion amiante
RAW PRODUCT	Matériau souple fibreux de type papier, carton (bitumineux) (noir) ; matériau (fibreux) (blanc) ; matériau de type mousse (beige)	0	Fibres d'amiante non détectées

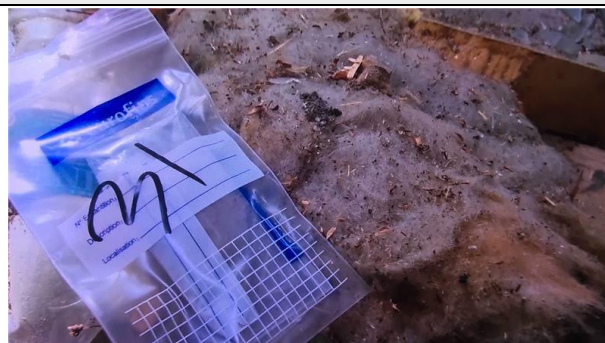
Planche de croquis n° :2

<b>Nom du client</b> AGENCE DE L ENVIRONNEMENT ET DE LA MAITRISE DE L ENERGIE	<b>Numéro de dossier</b> 65610-129436 Bâtiment Site Acier Poli 89330	<b>Pièce ou local – Composant</b> Lot n° BAT D - RDC - Local n°2 - Element libre - Sol
<b>Nom de l'opérateur</b> NAVARRO Kevin	<b>Date de prélèvement</b> 21/03/2023	<b>Partie de composant</b> Isolant fibreux blanc

Isolant fibreux blanc

Référence Couche	Description visuelle	Epaisseur (cm)	Conclusion amiante
RAW PRODUCT	Matériau fibreux de type isolant (gris) ; matériau semi-dur fibreux de type bois, copeaux (marron) ; matériau (bitumineux) (pulvérulent) (noir)	0	Fibres d'amiante non détectées

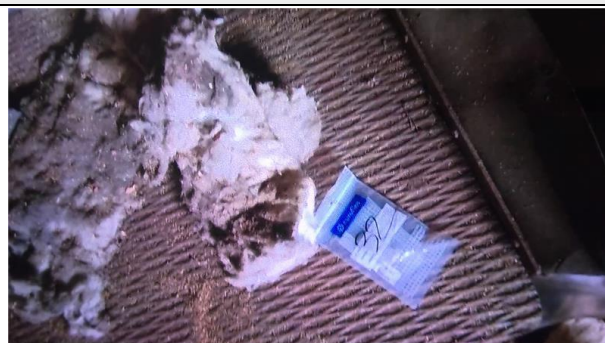
Planche de croquis n° :2

<b>Nom du client</b> AGENCE DE L ENVIRONNEMENT ET DE LA MAITRISE DE L ENERGIE	<b>Numéro de dossier</b> 65610-129436 Bâtiment Site Acier Poli 89330	<b>Pièce ou local – Composant</b> Lot n° BAT D - RDC - Local n°3 - Element libre - Sol
<b>Nom de l'opérateur</b> NAVARRO Kevin	<b>Date de prélèvement</b> 21/03/2023	<b>Partie de composant</b> Isolant fibreux blanc

Isolant fibreux blanc

Référence Couche	Description visuelle	Epaisseur (cm)	Conclusion amiante
RAW PRODUCT	Matériau fibreux de type isolant (blanc) ; matériau semi-dur (fibreux) (gris)	0	Fibres d'amiante non détectées

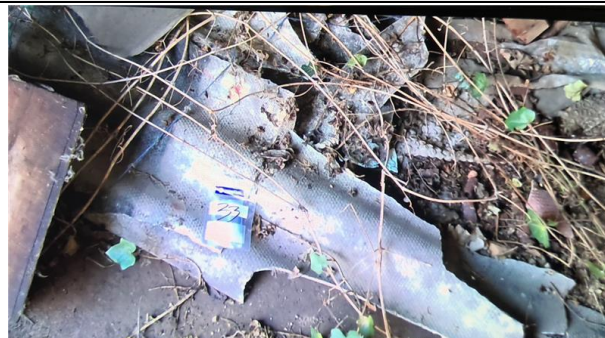
**Planche de croquis n° :4**

**Objet :**  
Plaque fibre-ciment

Référence Couche	Description visuelle	Epaisseur (cm)	Conclusion amiante
RAW PRODUCT	Matériau dur fibreux de type fibres-ciment (gris)	0	Fibres d'amiante de type chrysotile

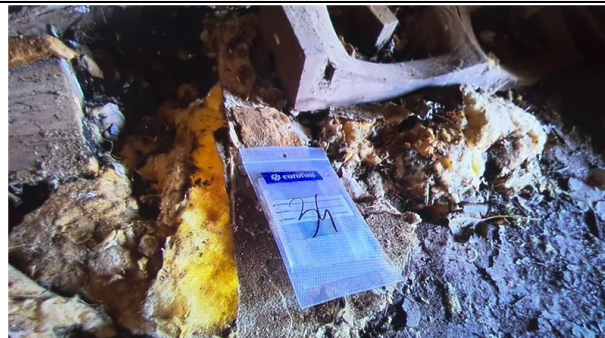
**Planche de croquis n° :4**

**Objet :**  
Panneaux type panocell

Référence Couche	Description visuelle	Epaisseur (cm)	Conclusion amiante
RAW PRODUCT	Matériau de type aluminium ; matériau souple bitumineux (noir) ; matériau fibreux de type isolant (jaune)	0	Fibres d'amiante de type chrysotile

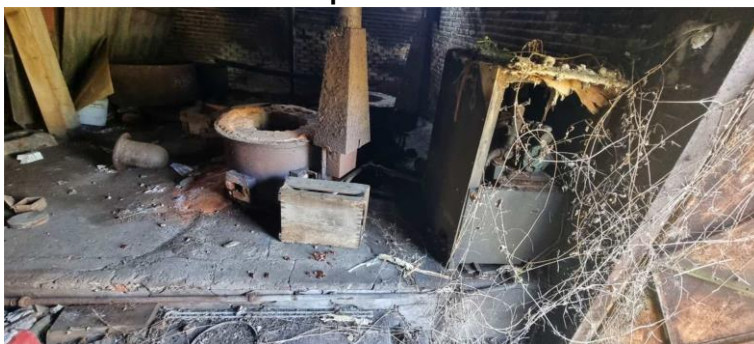
## PRELEVEMENT : P035

<b>Nom du client</b> AGENCE DE L ENVIRONNEMENT ET DE LA MAITRISE DE L ENERGIE	<b>Numéro de dossier</b> 65610-129436 Bâtiment Site Acier Poli 89330	<b>Pièce ou local – Composant</b> Lot n° BAT E - RDC - Local n°1 - Element libre - Sol
<b>Nom de l'opérateur</b> NAVARRO Kevin	<b>Date de prélèvement</b> 21/03/2023	<b>Partie de composant</b> Isolant fibreux

Résultat amiante : Absence d'amiante

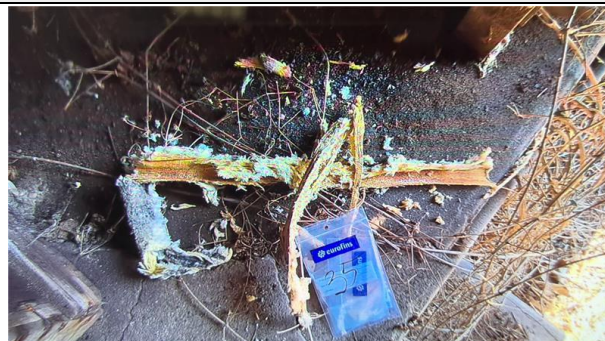
Planche de croquis n° :4

Isolant fibreux

Référence Couche	Description visuelle	Epaisseur (cm)	Conclusion amiante
RAW PRODUCT	Matériau (bitumineux) (pulvérulent) (noir) ; matériau souple (fibreux) (marron)	0	Fibres d'amiante non détectées

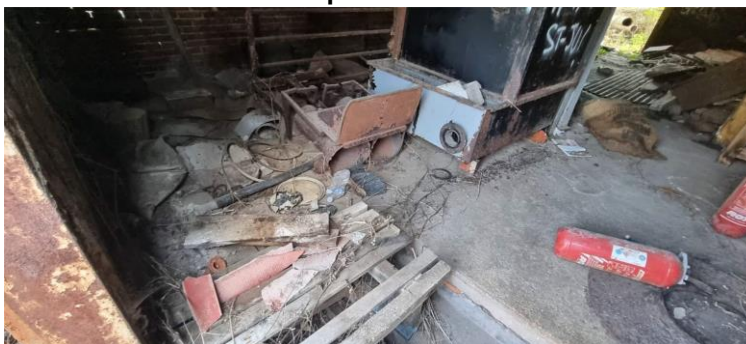
## PRELEVEMENT : P036

<b>Nom du client</b> AGENCE DE L ENVIRONNEMENT ET DE LA MAITRISE DE L ENERGIE	<b>Numéro de dossier</b> 65610-129436 Bâtiment Site Acier Poli 89330	<b>Pièce ou local – Composant</b> Lot n° BAT E - RDC - Local n°1 - Element libre - Sol
<b>Nom de l'opérateur</b> NAVARRO Kevin	<b>Date de prélèvement</b> 21/03/2023	<b>Partie de composant</b> Joint de bride

Résultat amiante : Absence d'amiante

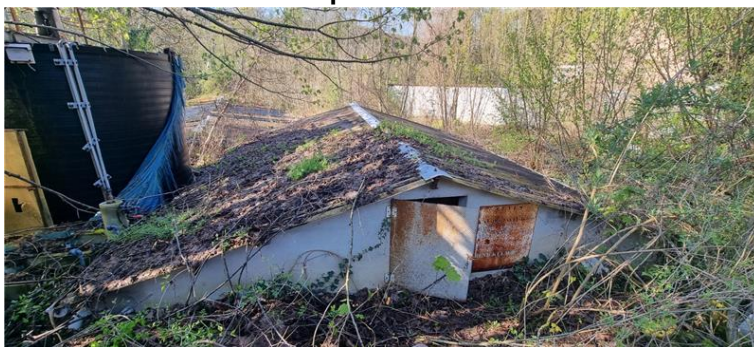
## PRELEVEMENT : P037

<b>Nom du client</b> AGENCE DE L ENVIRONNEMENT ET DE LA MAITRISE DE L ENERGIE	<b>Numéro de dossier</b> 65610-129436 Bâtiment Site Acier Poli 89330	<b>Pièce ou local – Composant</b> Lot n° Bassin n°1 - RDC - Toiture bassin n°1 - Toiture bassin - Toiture
<b>Nom de l'opérateur</b> NAVARRO Kevin	<b>Date de prélèvement</b> 21/03/2023	<b>Partie de composant</b> Plaque ondulée fibreuse

Résultat amiante : Absence d'amiante

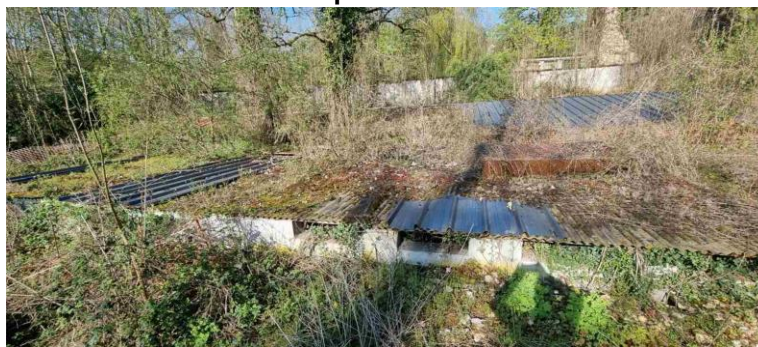
## PRELEVEMENT : P038

<b>Nom du client</b> AGENCE DE L ENVIRONNEMENT ET DE LA MAITRISE DE L ENERGIE	<b>Numéro de dossier</b> 65610-129436 Bâtiment Site Acier Poli 89330	<b>Pièce ou local – Composant</b> Lot n° Bassin n°2 - RDC - Toiture bassin n°2 - Toiture bassin - Toiture
<b>Nom de l'opérateur</b> NAVARRO Kevin	<b>Date de prélèvement</b> 21/03/2023	<b>Partie de composant</b> Plaque ondulée fibreuse

Résultat amiante : Absence d'amiante

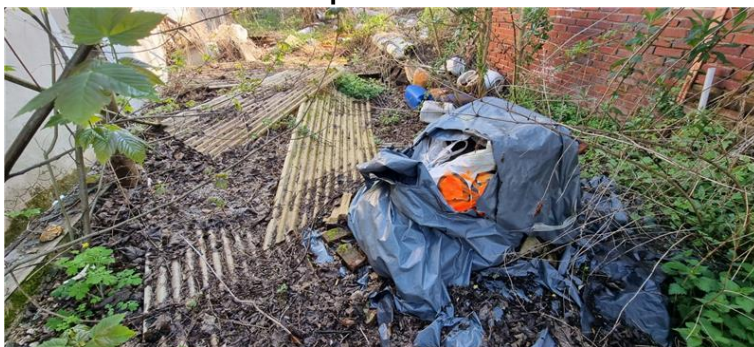
## PRELEVEMENT : P039

<b>Nom du client</b> AGENCE DE L ENVIRONNEMENT ET DE LA MAITRISE DE L ENERGIE	<b>Numéro de dossier</b> 65610-129436 Bâtiment Site Acier Poli 89330	<b>Pièce ou local – Composant</b> Lot n° Circulation extérieure - RDC - Circulation - Element libre - Sol
<b>Nom de l'opérateur</b> NAVARRO Kevin	<b>Date de prélèvement</b> 21/03/2023	<b>Partie de composant</b> Plaque ondulée fibreuse

Résultat amiante : Absence d'amiante

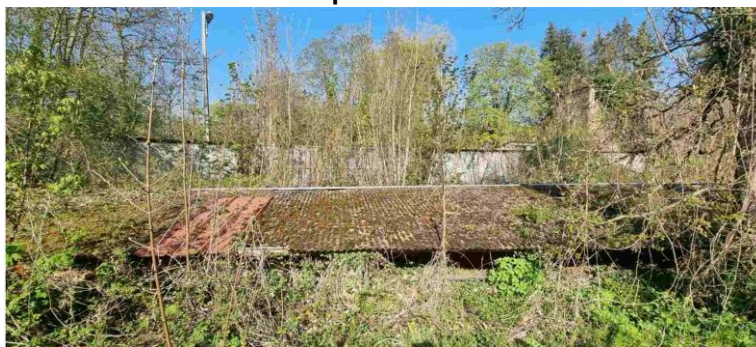
## PRELEVEMENT : P040

<b>Nom du client</b> AGENCE DE L ENVIRONNEMENT ET DE LA MAITRISE DE L ENERGIE	<b>Numéro de dossier</b> 65610-129436 Bâtiment Site Acier Poli 89330	<b>Pièce ou local – Composant</b> Lot n° Bassin n°3 - RDC - Toiture bassin n°3 - Toiture bassin - Toiture
<b>Nom de l'opérateur</b> NAVARRO Kevin	<b>Date de prélèvement</b> 21/03/2023	<b>Partie de composant</b> Plaque ondulée fibreuse

Résultat amiante : Absence d'amiante

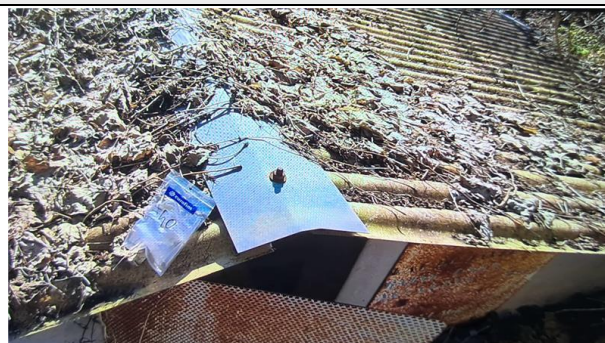
Planche de croquis n° :6

Plaque ondulée fibreuse

Référence Couche	Description visuelle	Epaisseur (cm)	Conclusion amiante
RAW PRODUCT	Matériau semi-dur de type plaque (fibreuse) (beige) ; matériau (bitumineux) (noir) en traces	0	Fibres d'amiante non détectées
