Dossier de diagnostics techniques

Repérage du plomb dans les revêtements avant démolition

Référence PLB003-D9045065-2201 7 juin 2022

Type de bien	ERP catégorie 1 à 4
Nom	BAT A3
Adresse	Aéroport Marseille Provence 13700 MARIGNANE
Propriété de	CNTFE — CHSCT DES BDR DES MEF 52 Rue Liandier 13008 MARSEILLE

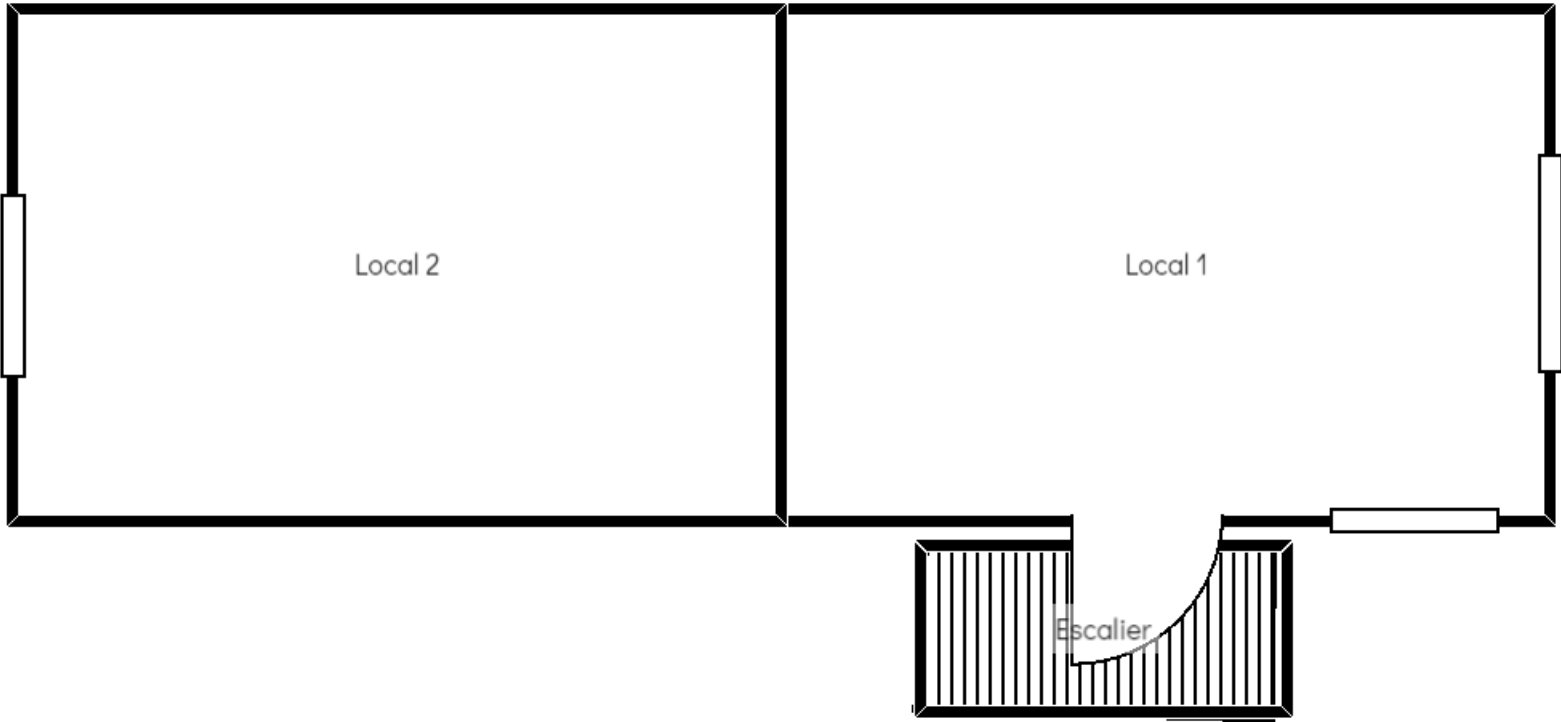
Planche de repérage usuel			1/1
RDC			
Référence	PLB003-D9045065-2201	Version 1	
Origine	Dekra diagnostic / JEAN DAVID VIANY		
Adresse	Aéroport Marseille Provence 13700 MARIGNANE
