Dossier de diagnostics techniques

Repérage du plomb dans les revêtements avant démolition

Référence PLB003-D9045077-2201 7 juin 2022

Type de bien	ERP catégorie 1 à 4
Nom	BAT B2
Adresse	Aéroport Marseille Provence 13700 MARIGNANE
Propriété de	CNTFE — CHSCT DES BDR DES MEF 52 Rue Liandier 13008 MARSEILLE

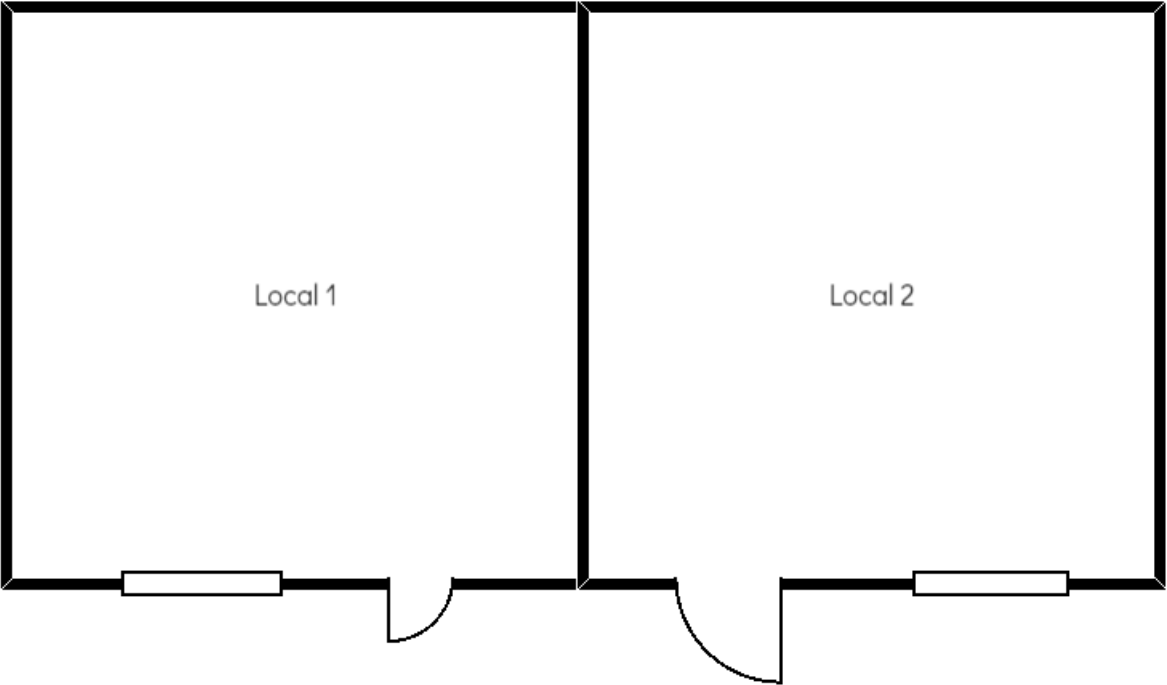
Planche de repérage usuel		1/1
RDC		
Référence	PLB003-D9045077-2201	Version 1
Origine	Dekra diagnostic / JEAN DAVID VIANY	
Adresse	Aéroport Marseille Provence 13700 MARIGNANE
