## Pré-Rapport de mission de repérage des matériaux et produits contenant de l'amiante avant réalisation de travaux

Arrêtés du 16/07/2019 et 23/01/2020 - R. 4412-97 à R. 4412-97-6 du Code du Travail issu du décret 2017-899 du 9 mai 2017 modifié par le décret 2019-251 du 27 mars 2019 ; Norme NF X46-020 d'août 2017

Numéro de rapport	80295-160732 A
Propriétaire	EHPAD LES VIGNES
Donneur d'ordre	EHPAD LES VIGNES
Adresse de l'immeuble	1 rue de la Morteau 08360 CHÂTEAU-PORCIEN- Les vignes
Type de bien	Bâtiment
Date de la commande	15/07/2024
La (ou les) date(s) d'exécution du repérage	05/08/2024
Date d'émission du rapport de repérage	26/08/2024
Référence du programme de travaux défini par le donneur d'ordre

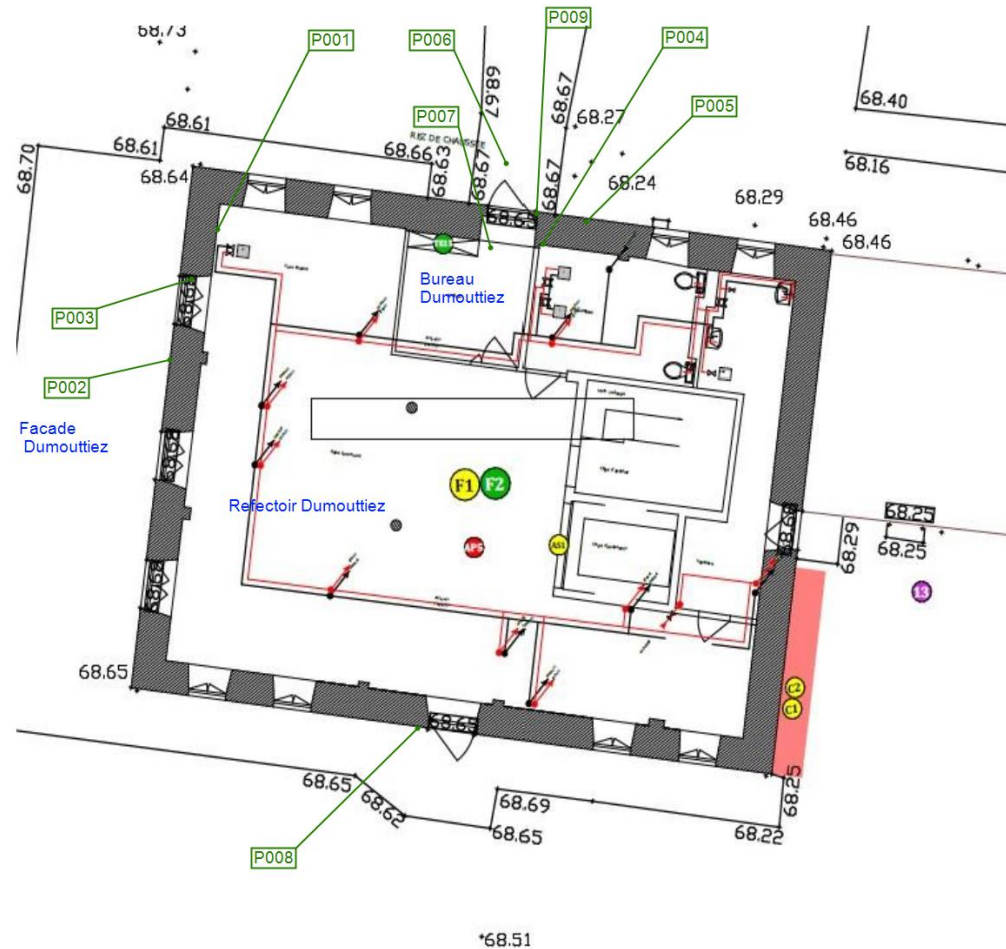
Titre : Croquis N°1		N° planche : 1/3	N° dossier : 80295-160732	Type : Planche de repérage technique en plan
Client : EHPAD LES VIGNES		Version : 0	Adresse : 1 rue de la Morteau 08360 CHÂTEAU-PORCIEN- Les vignes	
Intervenant : MARIE Christophe		Date : 26/08/2024		
Origine du plan : Fourni par le client				
Commentaire :			Localisation : Dumoutiez	Lieu / Zone : RDC/extérieur

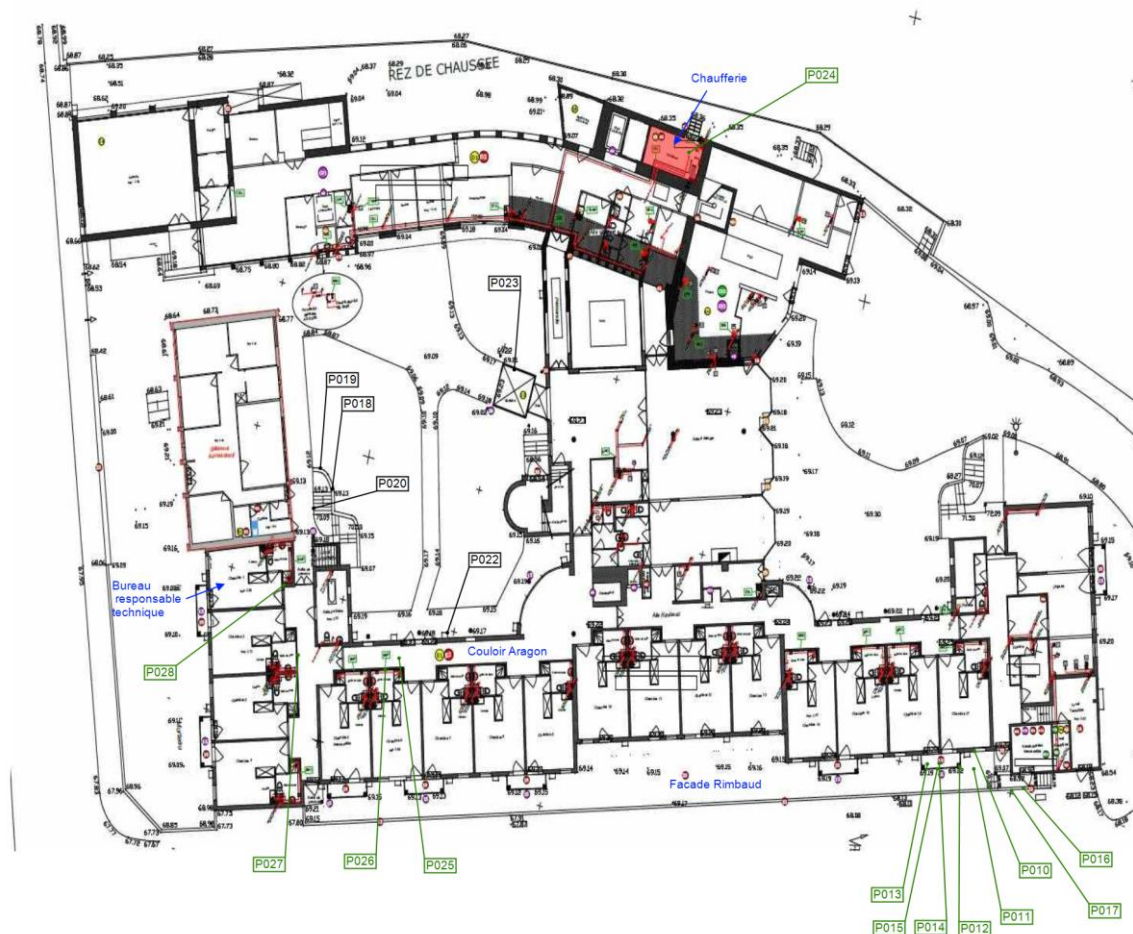
Titre : Croquis N°2		N° planche : 2/3	N° dossier : 80295-160732	Type : Planche de repérage technique en plan
Client : EHPAD LES VIGNES		Version : 0	Adresse : 1 rue de la Morteau 08360 CHÂTEAU-PORCIEN- Les vignes	
Intervenant : MARIE Christophe		Date : 26/08/2024		
Origine du plan : Fourni par le client				
Commentaire :			Localisation : Rimbaud	Lieu / Zone : RDC/extérieur

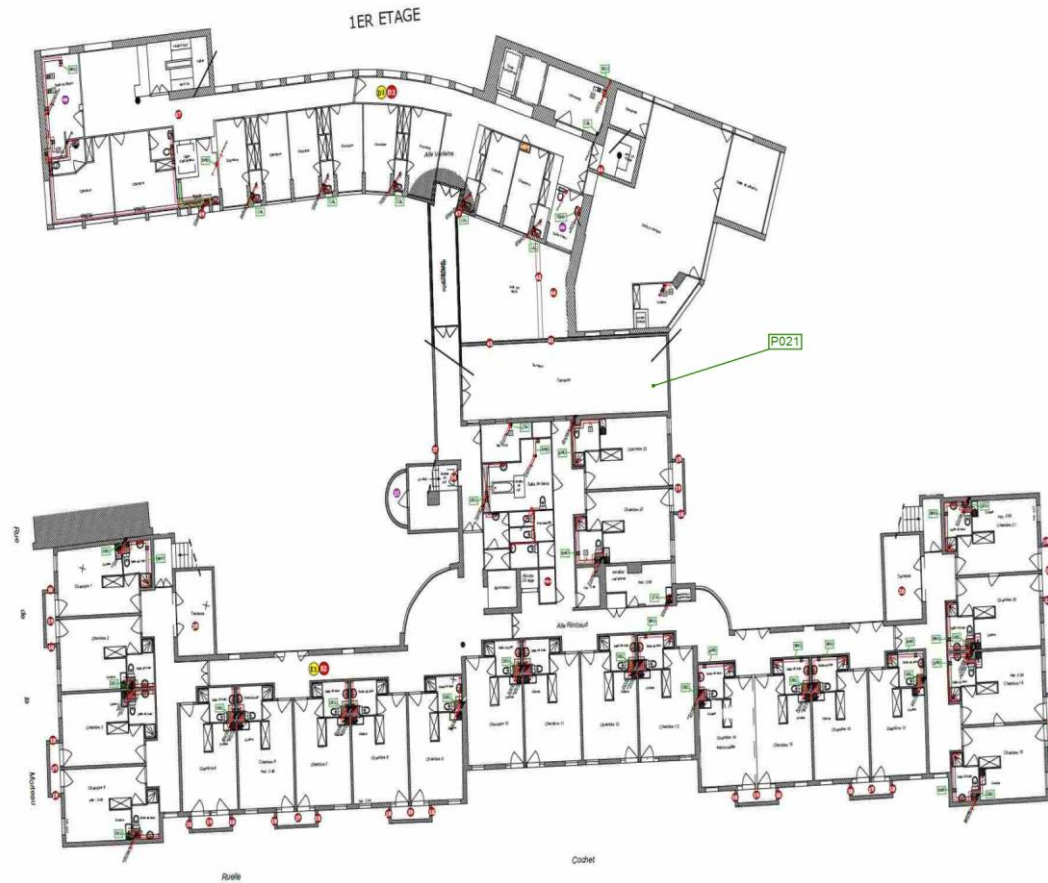
Titre : Croquis N°3	N° planche : 3/3	N° dossier : 80295-160732	Type : Planche de repérage technique en plan
Client : EHPAD LES VIGNES	Version : 0	Adresse : 1 rue de la Morteau 08360 CHÂTEAU-PORCIEN- Les vignes	
Intervenant : MARIE Christophe	Date : 26/08/2024		
Origine du plan : Fourni par le client			
Commentaire :		Localisation : Rimbaud	Lieu / Zone : Extérieur
