RN94

PONT DE FONTAINE CRETET

PROCES VERBAL DE VISITE

Pont à poutres sous chaussée en
béton armé

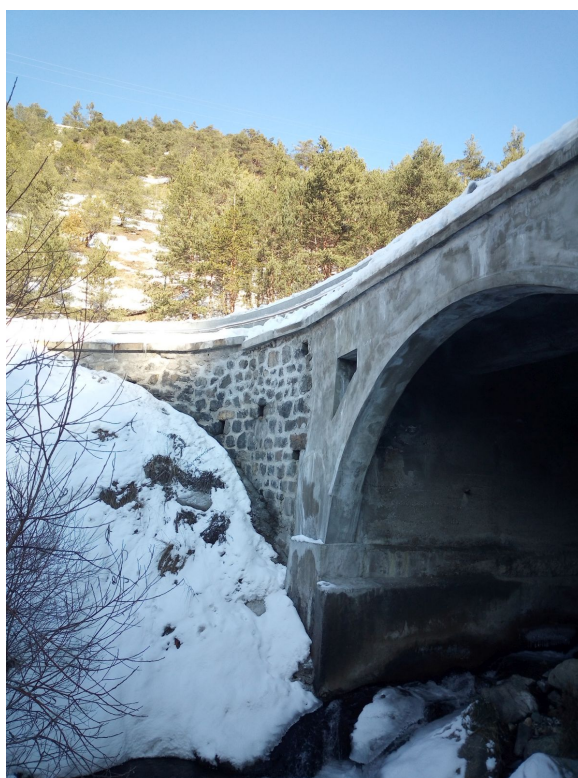
Coupe

Type Pont à poutres

Matériau Béton armé

Longueur : 10,00 m Largeur : 9,00 m Surface : 90,00 m²
