CAMPUS CENTRE- VILLE CLERMONTOIS

PRÉPROGRAMME EN VUE DE LA RESTRUCTURATION
DU SITE CARNOT

24 JUIN 2024

Le présent document est le préprogramme de l'opération sur le site de Carnot.

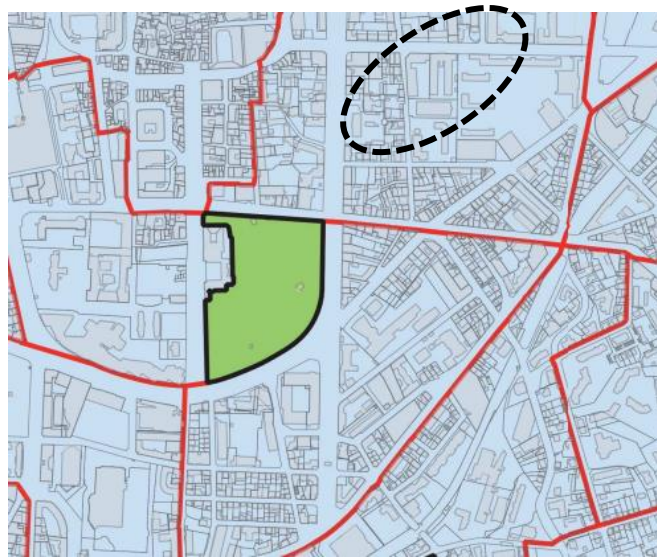
Zones :

UG	URBAINE GÉNÉRALE
UGcj	URBAINE GÉNÉRALE Cité Jardin
US	URBAINE SPÉCIFIQUE
UV	URBAINE VERTE
A	AGRICOLE
N	NATURELLE
Nv	NATURELLE Viticole

La zone Urbaine Générale (UG) concerne l'ensemble du territoire urbanisé. Elle a vocation à répondre aux besoins de la commune en termes de constructions nouvelles, de changements de destination et de densification des parcelles déjà bâties.

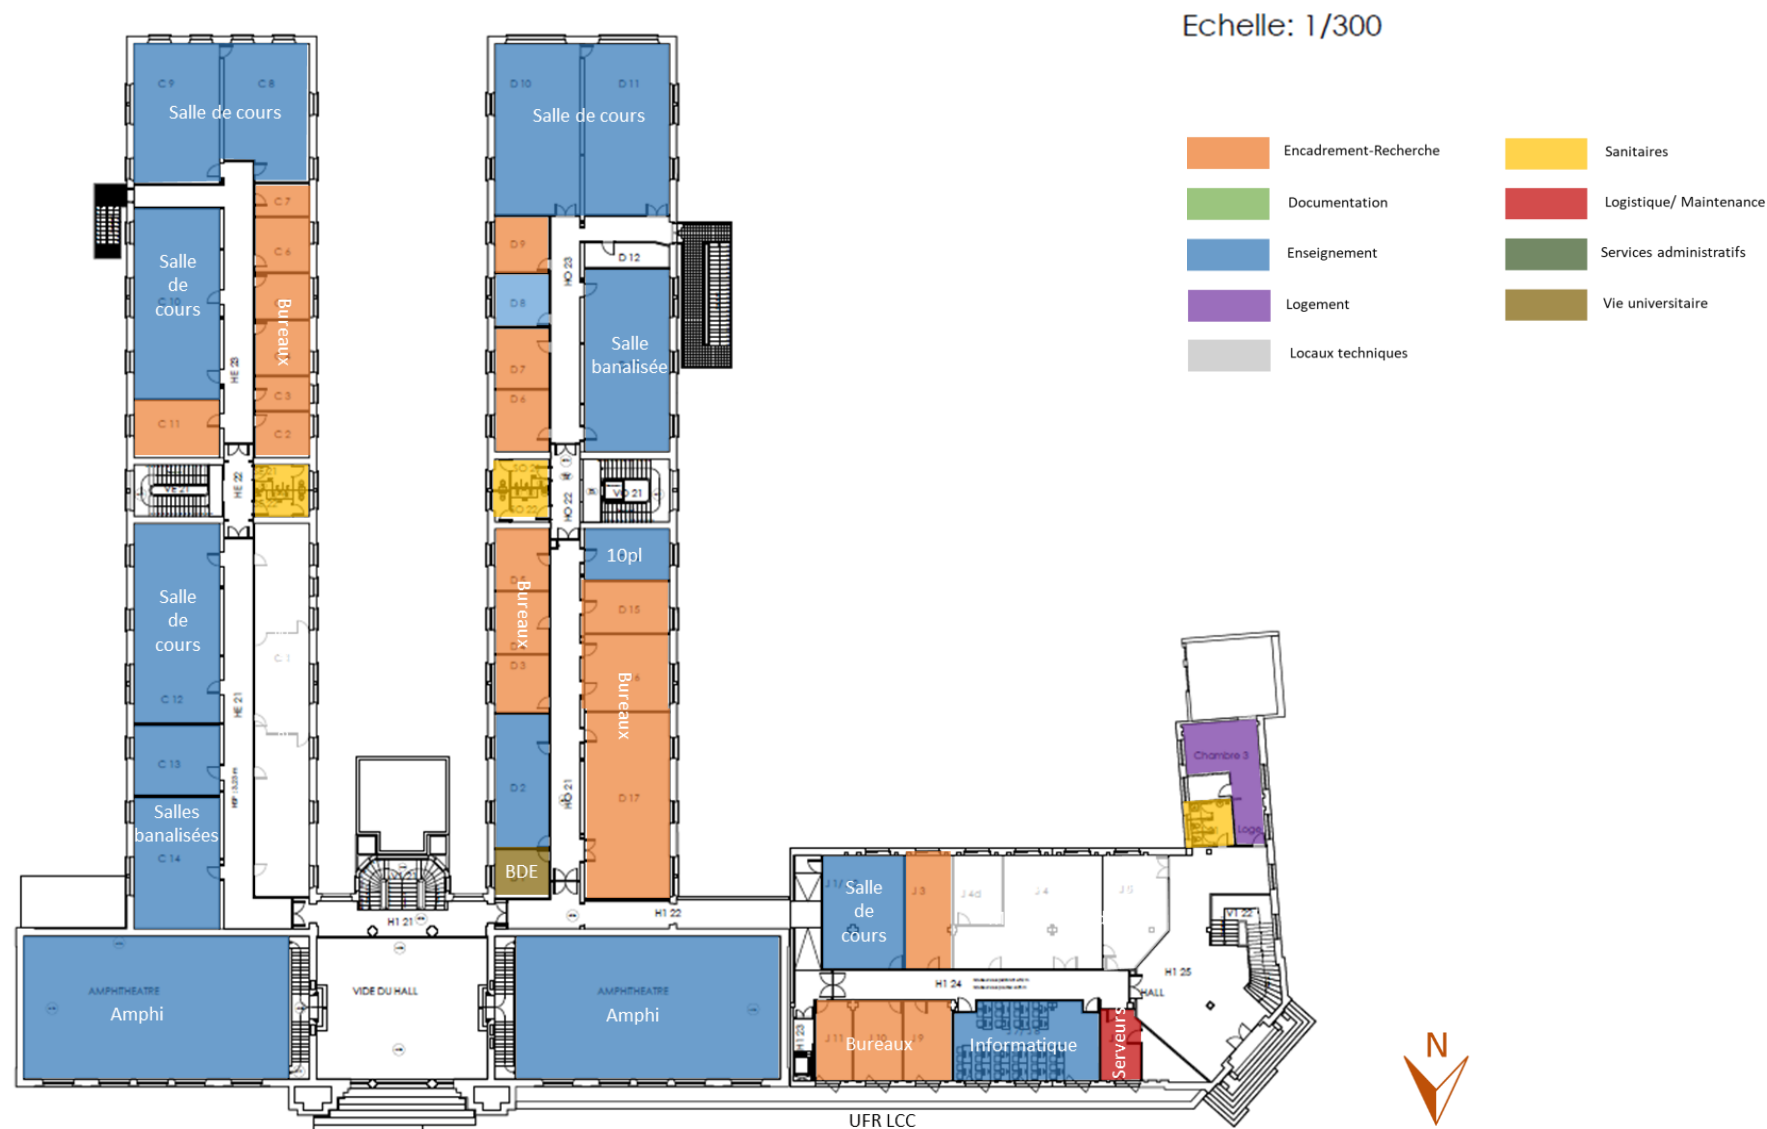
OCCUPATION DES ESPACES – ETAGE 1

Echelle: 1/300

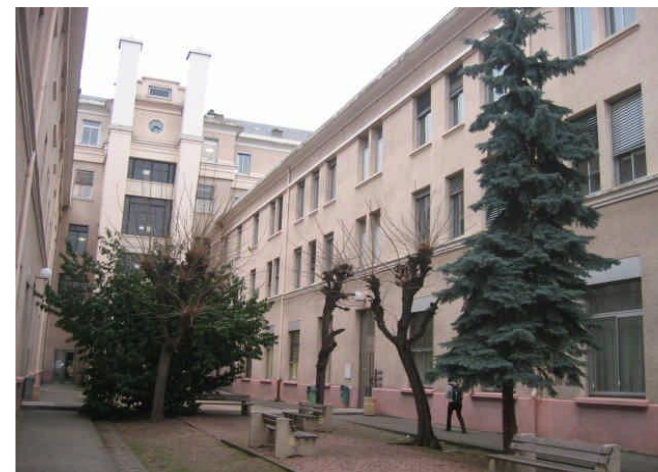
PRESENTATION SYNTHETIQUE DU BATIMENT

Site	Clermont-Ferrand
Adresse	34 avenue Carnot
Composante	UFR LCC & services centraux
Année de construction	Aile Est, Ouest, Nord : année 1920 Angle Paul Collomp : année 1960
Classement ERP bâtiment	Type R, L, W de 1ère catégorie
Etages	Aile Nord : R+4 Aile Est, Ouest, Angle Paul Collomp : R+2
Structure	Béton avec présence de planchers métalliques dans les niveaux supérieurs dans la partie en R+4
Type de toiture	Charpente bois et/ou métallique et des toitures terrasses
Fonction du bâtiment	Enseignement et administration

Décriptif Bâti

- La structure verticale porteuse est en maçonnerie.
- Les planchers sont en béton, métal et bois / paille., charpente de type métallique, façades en maçonnerie enduite
- La couverture est en ardoise.
- Les châssis sont en aluminium.
- Bâtiment accueillant des locaux d'enseignement.

- La structure verticale porteuse est en maçonnerie.
- Les planchers sont en béton , métal et bois / paille, façades en pierres et enduit.
- La couverture est en ardoise.
- Les châssis sont en acier et aluminium.
- Bâtiment accueillant des locaux d'enseignement.

- La structure verticale porteuse est en maçonnerie.
- Les planchers sont en béton, métal et bois / paille, charpente de type métallique, façades en maçonnerie enduite.
- La couverture est en ardoise.
- Les châssis sont en aluminium.
- Bâtiment accueillant des locaux d'enseignement.
- Le RdC de l'aile a récemment été réhabilité (2019)

- La structure verticale porteuse est en maçonnerie.
- Les planchers sont en béton armé, façades avec isolation par l'extérieur autre que principale.
- La terrasse est non accessible en membrane PVC.
- La terrasse entre angle Paul Colomb et bâtiment Nord est accessible en membrane bitumeuse et dalles sur plots. Elle a récemment été réhabilitée (2020)
- Les châssis sont en aluminium.
- Bâtiment accueillant des locaux d'enseignement et administratifs.
- Au niveau 4 les locaux administratifs ont récemment été réhabilités
