POTAGER DU ROI - BÂTIMENT SAINT-LOUIS

École Nationale Supérieure de Paysage

PRO-DCE

**Aménagement de l'accueil de l'école supérieure du jardin
et de l'école nationale supérieure de paysage**

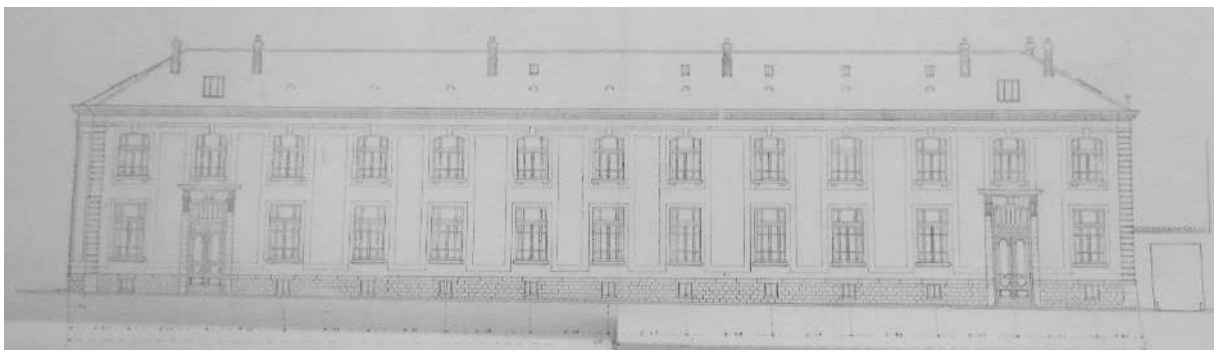
École Nationale d'Horticulture de Versailles, Construction de bâtiments à usage d'internat coopératif,
 Façade sur la rue Hardy, (détail), 20 août **1926**, Liasse 84, n°54, Archives de l'Établissement public du
 château, du musée et du domaine national de Versailles

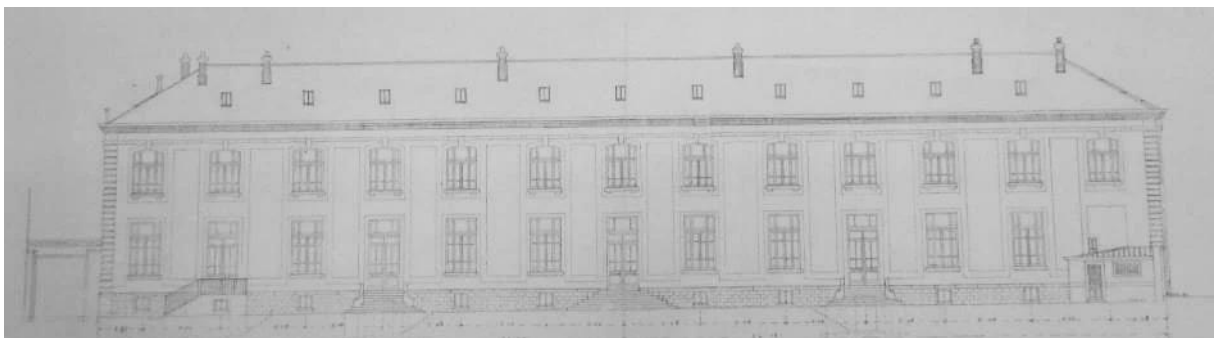
École Nationale d'Horticulture de Versailles, Construction de bâtiments à usage d'internat coopératif,
 Façade sur les jardins, (détail), 20 août **1926**, Liasse 84, n°54, Archives de l'Établissement public du
 château, du musée et du domaine national de Versailles

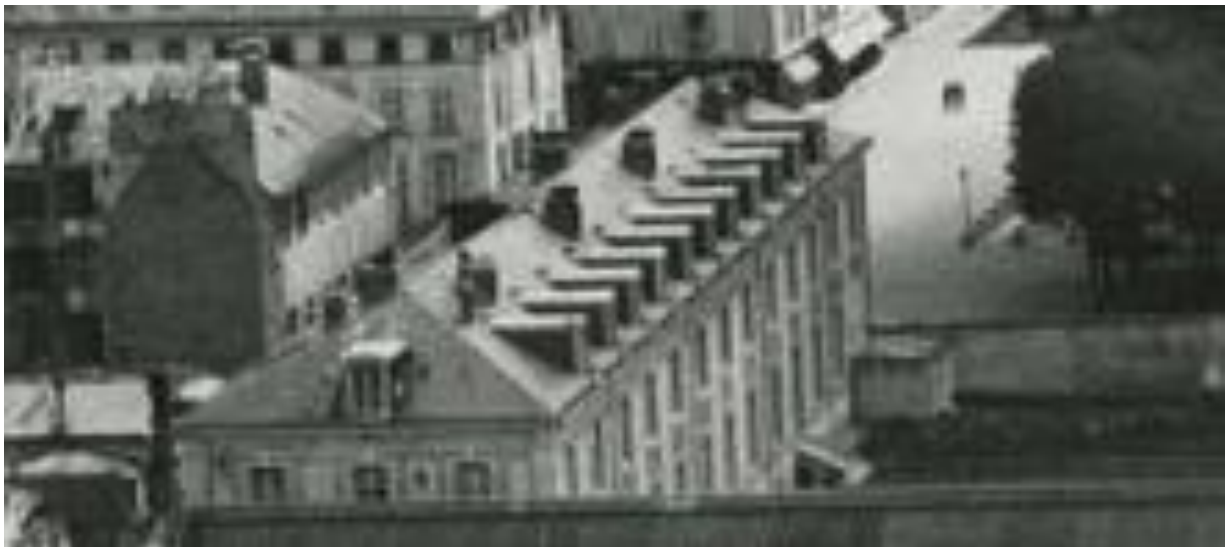
Le Potager du Roi et la cathédrale Saint-Louis, (détail), 1936,

Notons le petit édicule accolé au bâtiment et au mur de clôture Est du potager. Le grand portail, le petit portillon piéton et la porte d'entrée de la boutique n'existent pas encore.

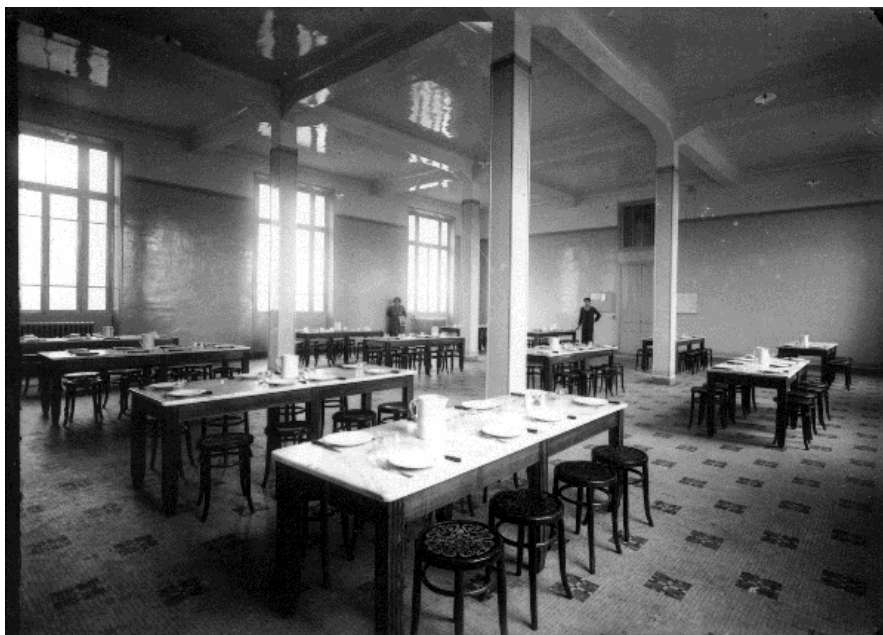
Le bâtiment Saint-Louis, le réfectoire de l'École Nationale d'Horticulture, non daté, années 1930,

Le réfectoire était situé au rez-de-chaussée, au centre du bâtiment Saint-Louis. Il était desservi par deux couloirs latéraux, accessibles par deux portes à panneaux à double vantail, surmontées d'impôtes vitrées.

Le sol du réfectoire est carrelé de dalles en mosaïque de cubes de 20 × 20 mm, formant des motifs géométriques. Les plinthes sont en céramique à gorge. Les murs sont peints à la colle jusqu'à la cimaise, tandis que la partie supérieure des murs, les quatre poteaux ainsi que le plafond sont peints à la colle de ton plus clair.

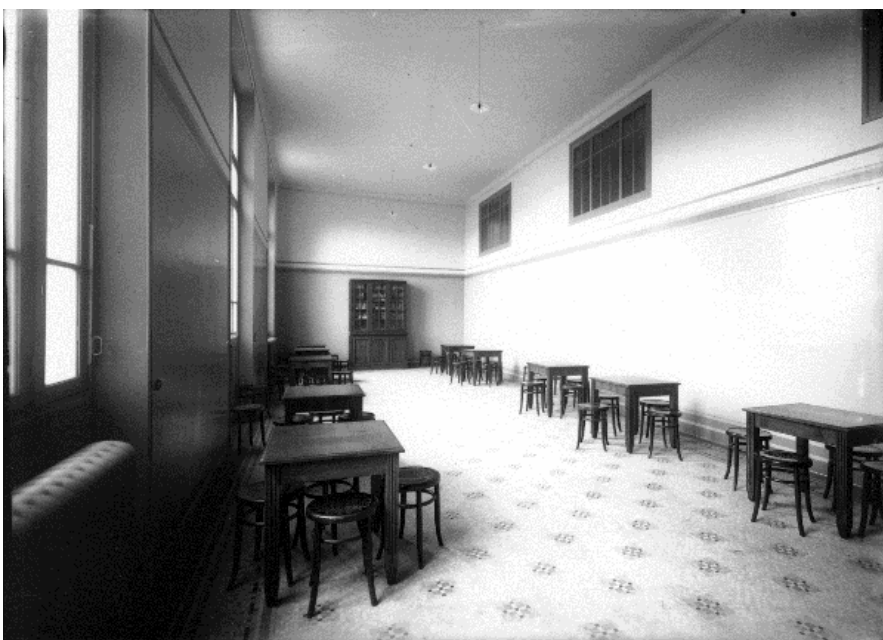
Le bâtiment Saint-Louis, non daté, années 1930,

Les galons et les filets sont disposés à la hauteur de la traverse supérieure des portes ainsi qu'en soubassement, juste au-dessus des plinthes. Trois impostes vitrées éclairent le couloir en second jour.

Les petites tables sont du même style que les grandes tables de réfectoire. Une armoire en bois à trois compartiments, aux portes vitrées, est installée au fond de la salle.

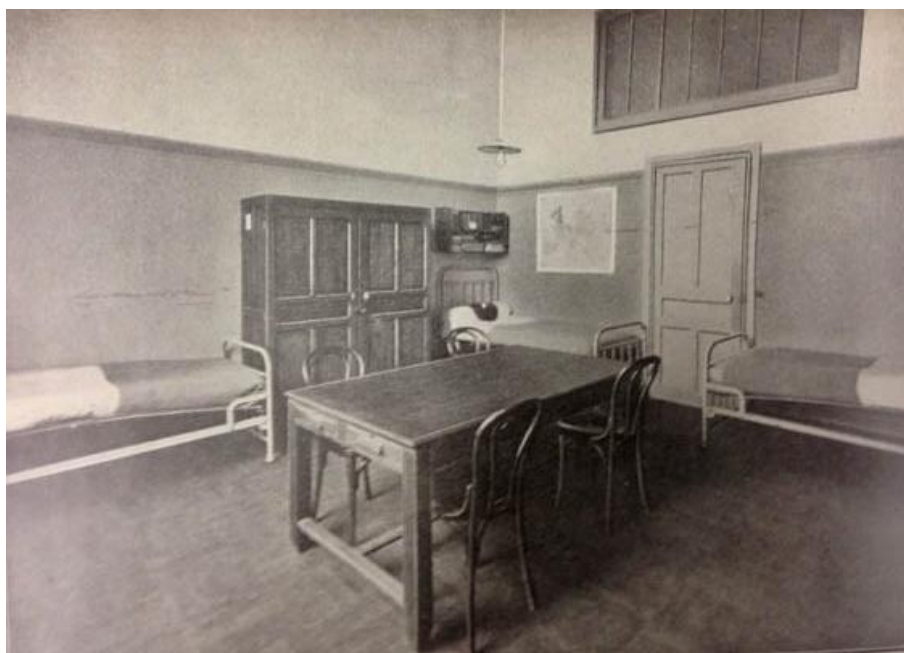
Une chambre de quatre élèves dans « La Coopérative », **années 1930**, Bulletin des anciens élèves de l'ENH, archives ENSH/ENSP

Les galons et les filets sont alignés à la hauteur de la traverse supérieure de la porte. La porte à panneaux de la chambre est surmontée d'un large châssis vitré, qui éclaire en second jour le couloir du premier étage. Le sol est en parquet composé de panneaux carrés de bois.

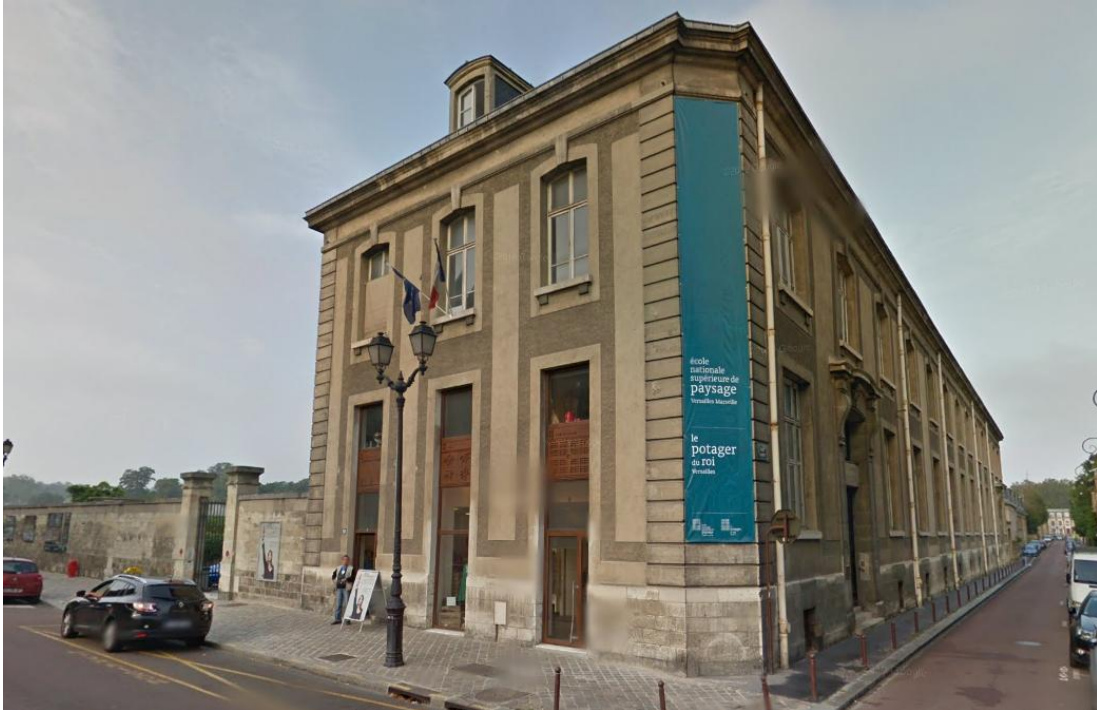
Vue générale sur le bâtiment Saint-Louis depuis la rue du Maréchal Joffre, septembre 2012, (source : google.fr/maps).

A l'occasion de la création de l'accueil unique du site et de la boutique, les trois menuiseries en bois ont été remplacées par des menuiseries métalliques, avec des impostes en acier Corten. Les allèges des deux fenêtres ont été démolies.

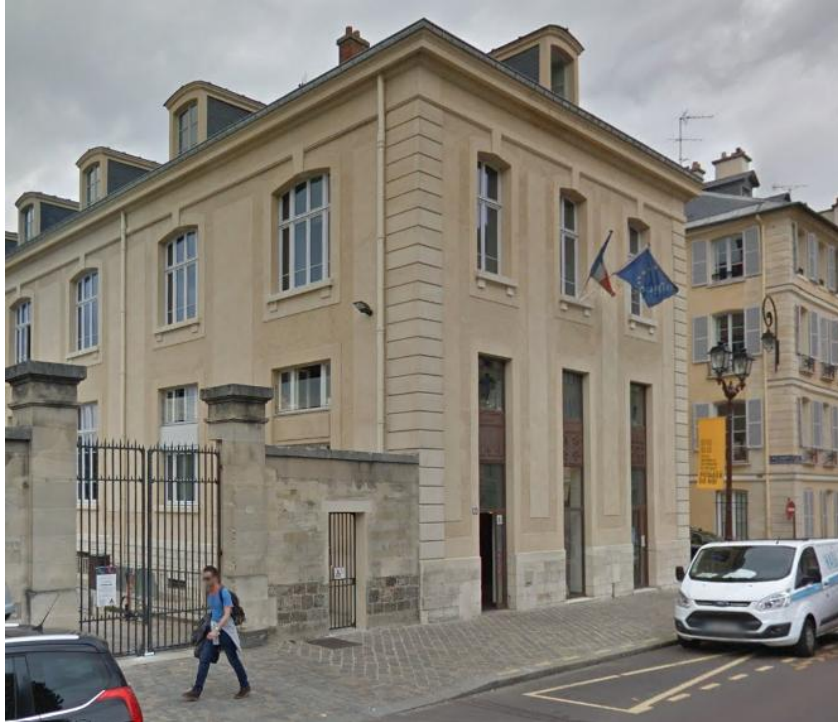
Vue générale sur le bâtiment Saint-Louis depuis la rue du Maréchal Joffre, septembre 2017
(source : google.fr/maps).

La façade a été ravalée et les menuiseries ont été remplacées par des menuiseries à double vitrage. Un portillon piéton a été percé dans le mur d'enceinte du potager.

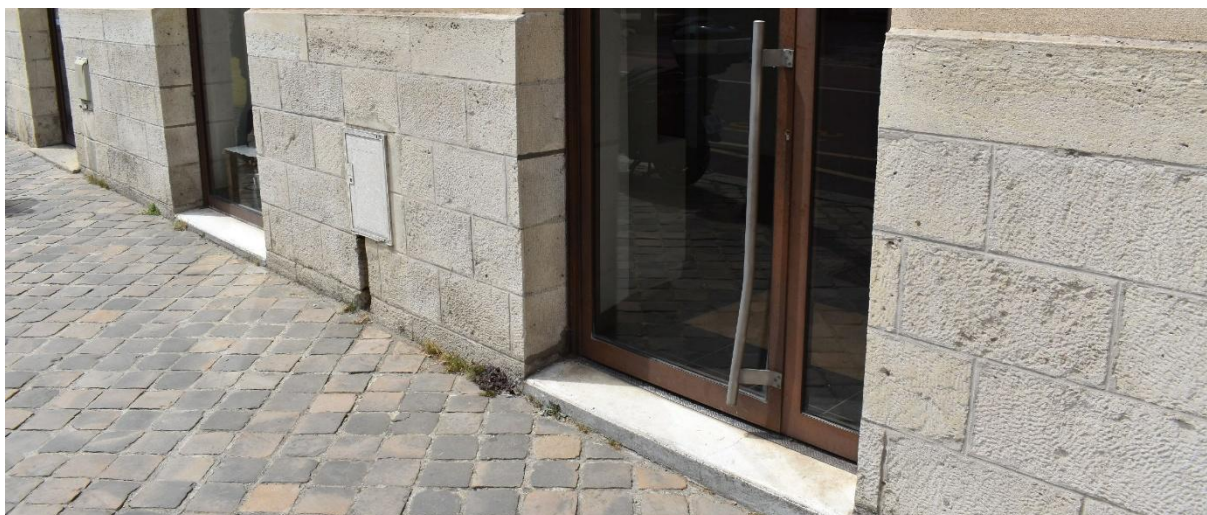
Vue extérieure des deux portes et un châssis fixe de la boutique, façade Est

La porte en bois de la boutique présente un fort niveau d'usure : la peinture y est presque totalement absente. Il en va de même pour les autres portes extérieures fréquemment utilisées par les élèves et le personnel, qui montrent des signes marqués de vieillissement et de dégradation.

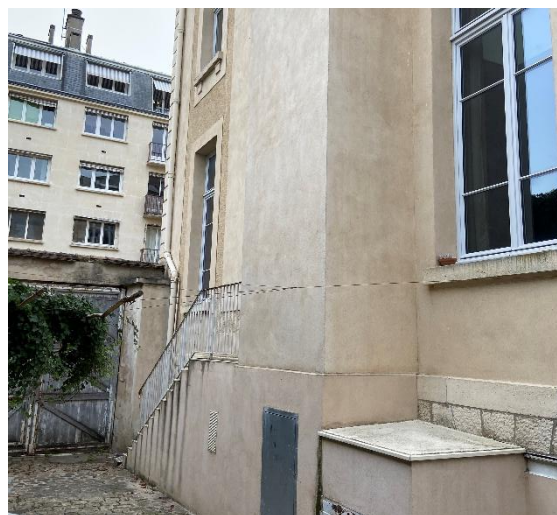
Vue d'un conduit de chaufferie et de l'escalier extérieur, accolés à la façade Ouest.

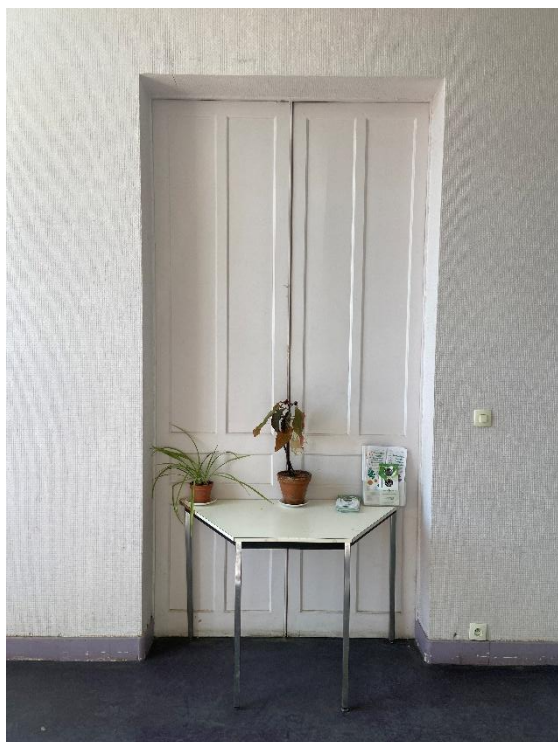
Vue de la porte en bois à deux vantaux d'origine donnant sur la future tisanerie. Les plinthes à gorge sont céramiques.

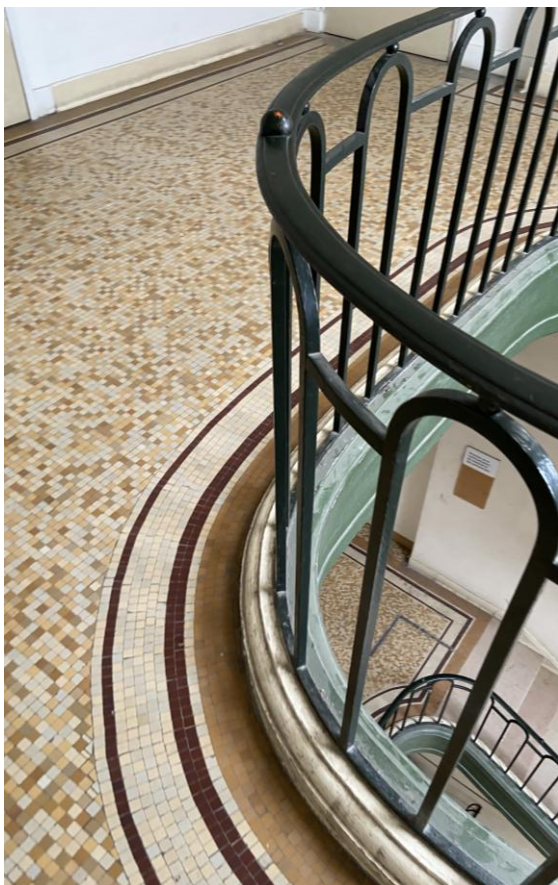
Le revêtement de sol en dalles de mosaïque avec les filets et bordures. Les plinthes à gorge sont céramiques. La rambarde d'escalier est peinte en vert sapin.

Les revêtements de sols sont dans un état vétuste, hétérogène et peu esthétique. Des revêtements souples (lino ou vinyle), posés directement sur les sols d'origine, présentent des couleurs disparates (rouge, violine, gris, imitation bois, etc.) et une qualité visuelle dégradée.

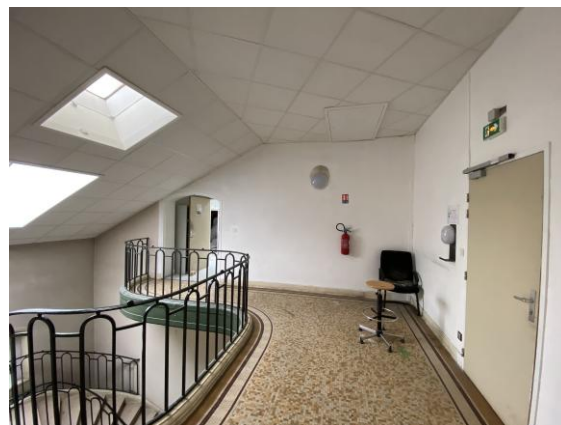
Les portes PF1/2h donnant directement sur la circulation verticale encloisonnée, deuxième étage.

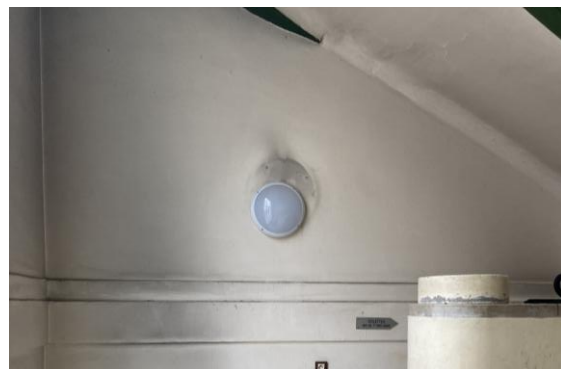
Le hublot moderne inapproprié de la cage d'escalier.

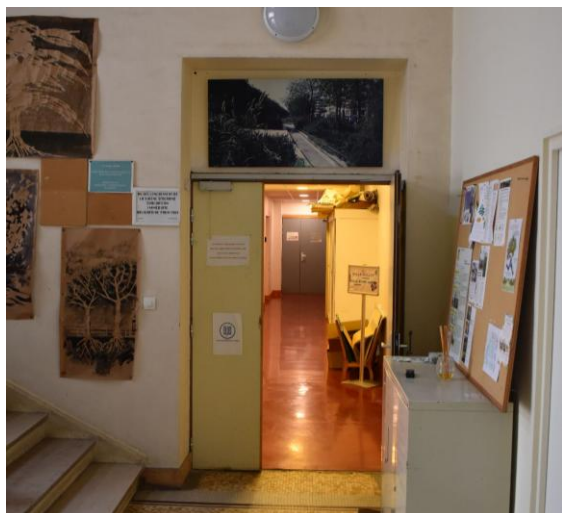
Vue depuis l'escalier Ouest sur la porte PF1/2h desservant le grand dégagement gauche du rez-de-chaussée.

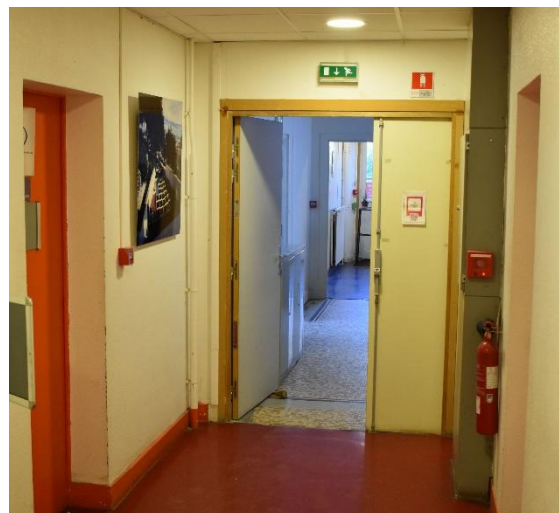
Vue sur la porte PF1/2h depuis le grand dégagement gauche du rez-de-chaussée vers l'escalier Ouest.

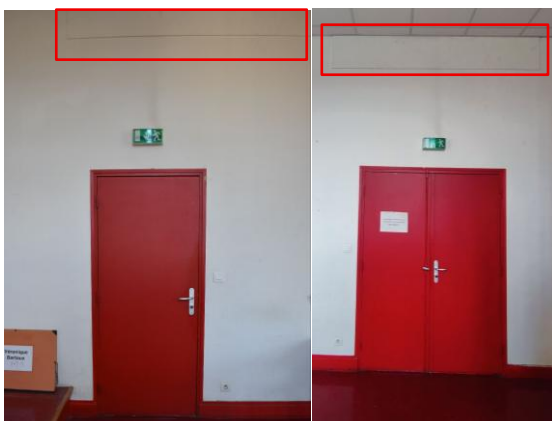
Deux portes de secours de la salle Mollet vers la circulation. Les plinthes à gorge sont céramiques.

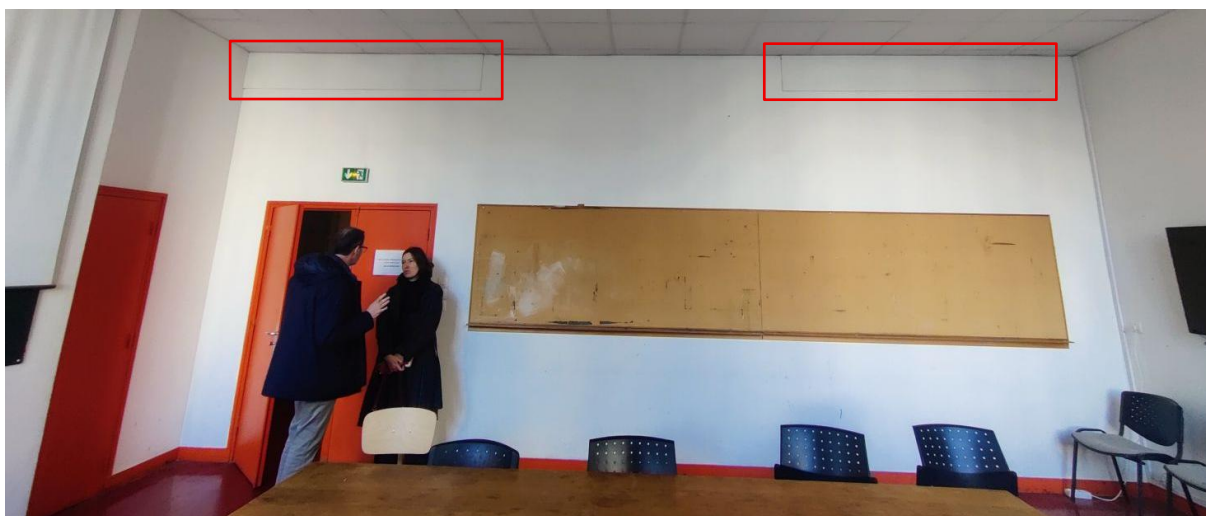
La porte à deux vantaux donne vers la circulation. Les deux panneaux collés au mur au niveau du faux-plafond correspondent aux châssis vitrés d'origine obturés. Les plinthes à gorge sont céramiques.

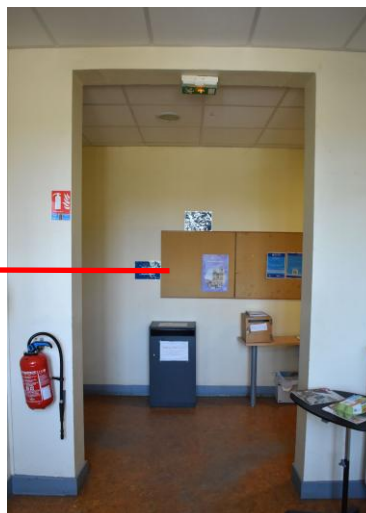
Vue vers la future porte de la salle de réunion à l'axe de l'issue de dégagement. Les plinthes à gorge sont céramiques.

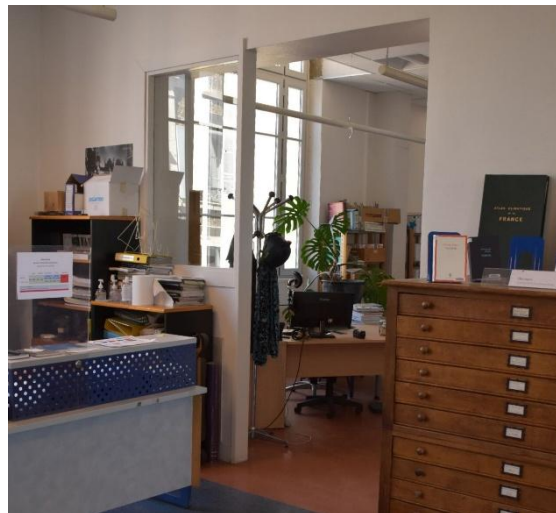
Vue sur la paroi vitrée entre le C.D.I. et la salle de périodique

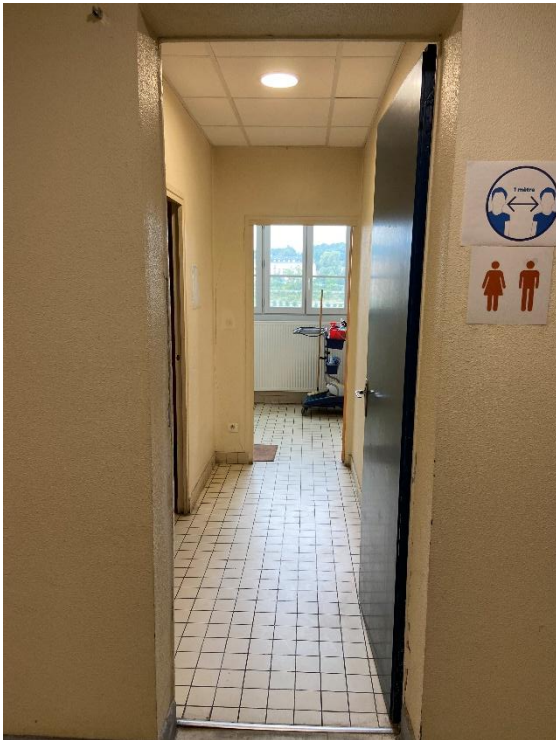
Vue sur l'espace des sanitaires depuis le grand dégagement gauche du premier étage. Le sol et les plinthes sont carrelés.

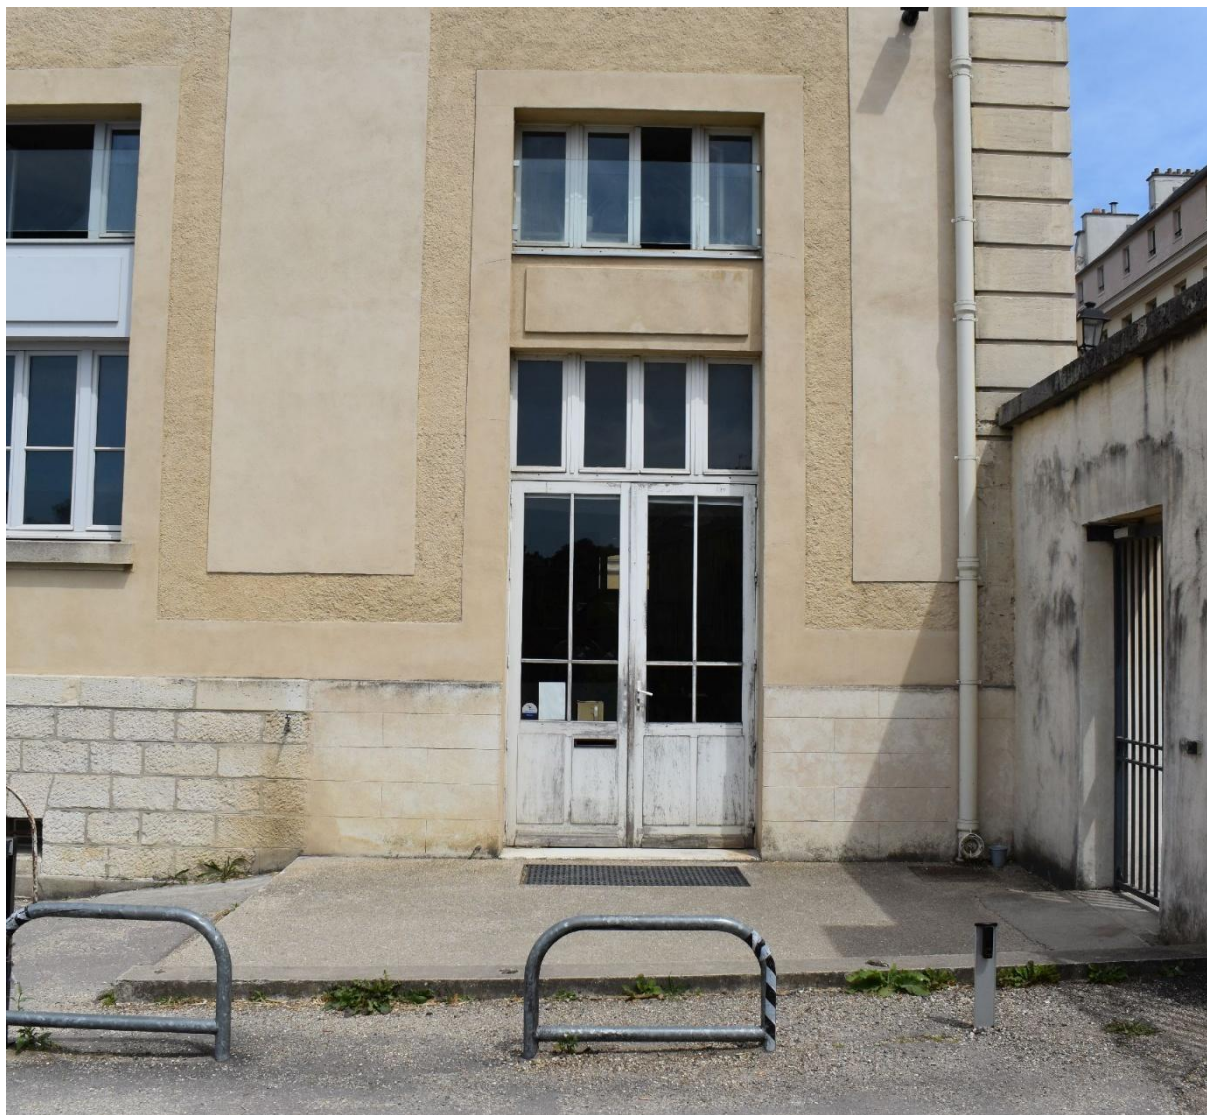
Vue extérieure de la porte d'entrée de la boutique depuis le parking de l'enclos Saint-Louis. La dalle située devant l'entrée marque l'emplacement de l'ancien bâtiment des sanitaires du potager, autrefois accolé à la façade sud.

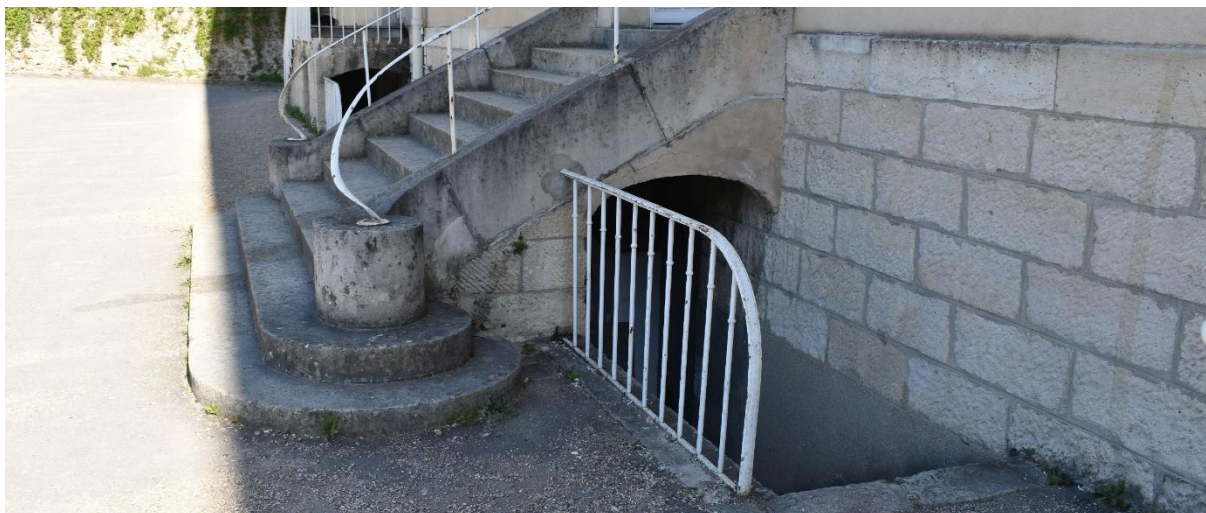
Accès vers l'embranchement desservant vers la réserve depuis le jardin

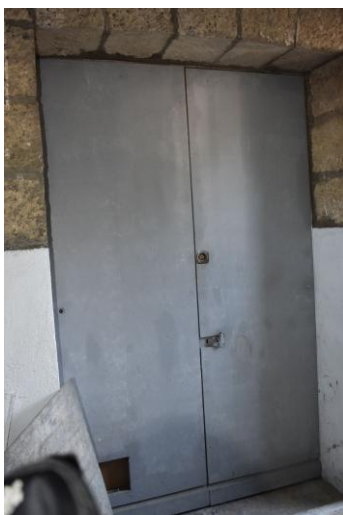
Vue extérieure de la porte à deux vantaux d'origine de l'atelier de maintenance, recouverte des panneaux

Une porte d'origine de l'atelier de maintenance est dans un état très dégradé.

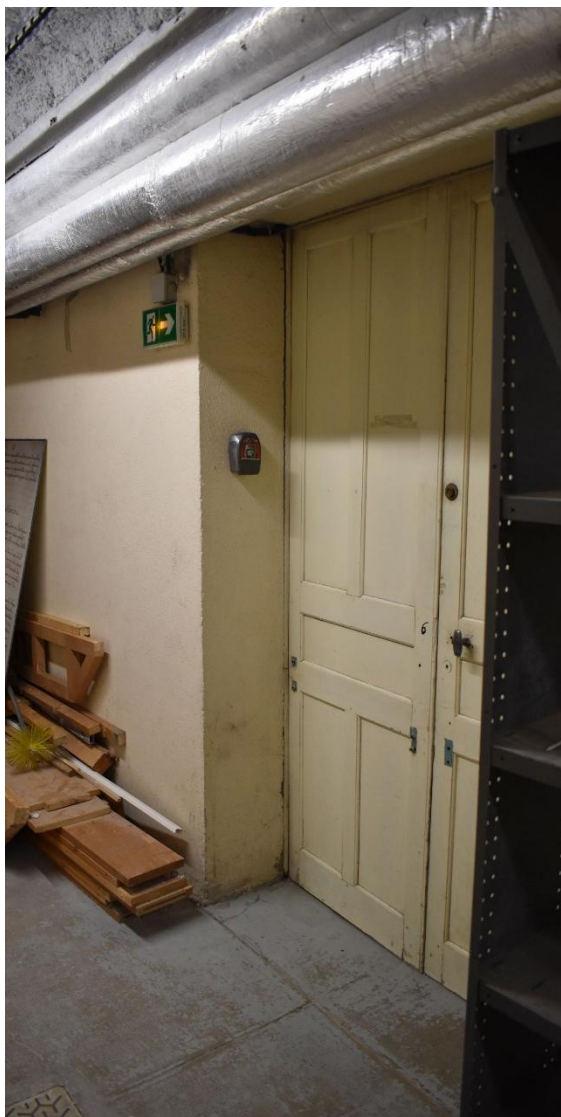
La porte à deux vantaux d'origine desservant l'atelier de maintenance depuis le grand dégagement gauche du rez-de-jardin

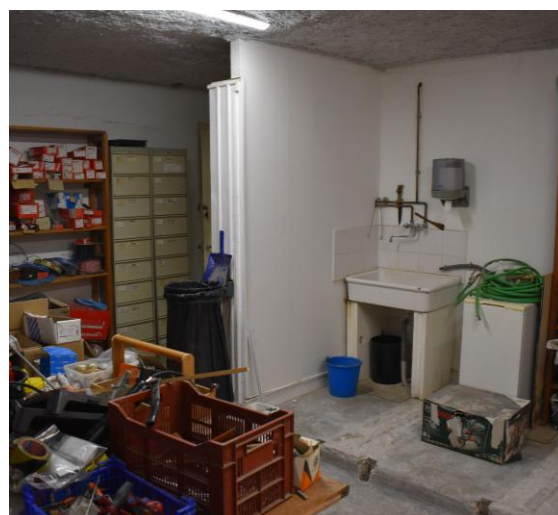
Vue sur l'espace de l'atelier de maintenance. Une surélévation du sol en béton correspond aux aménagements des bains-douches d'internat

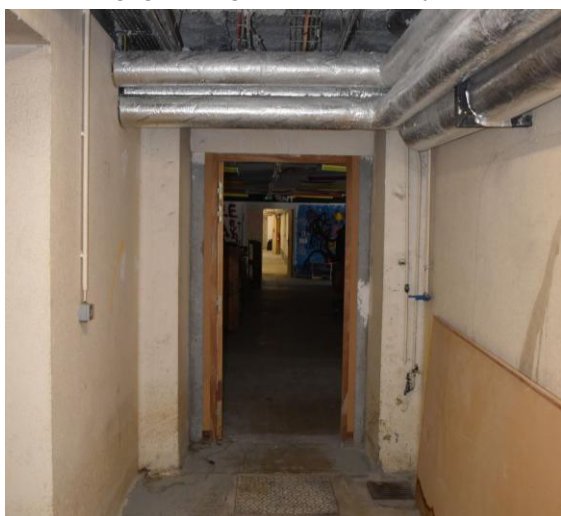
Vue sur la porte à simple vantail donnant accès au foyer d'étudiants depuis le grand dégagement gauche du rez-de-jardin.

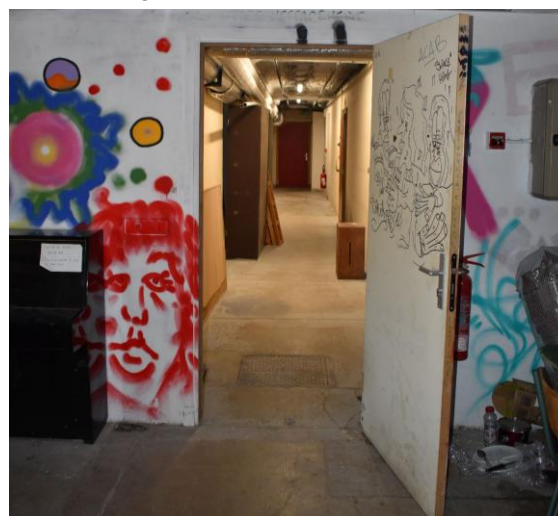
Vue de la porte à simple vantail depuis le foyer d'étudiants.

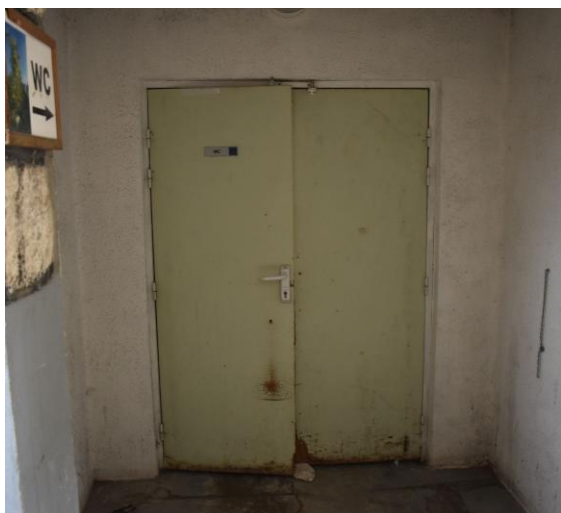
Vue extérieure de la porte de l'issue de secours du rez-de-jardin donnant accès aux sanitaires des visiteurs du potage du roi

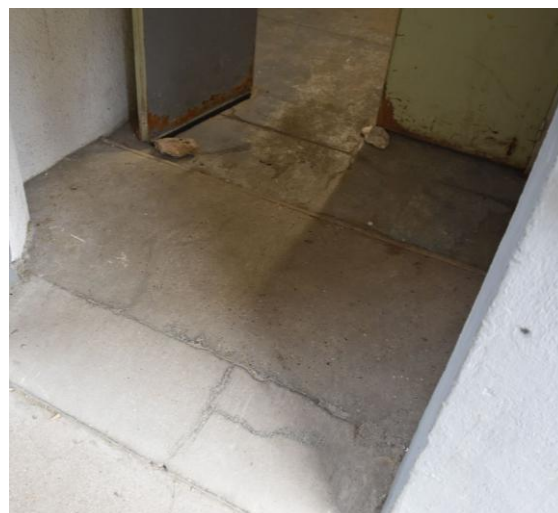
Une rampe en béton devant la porte

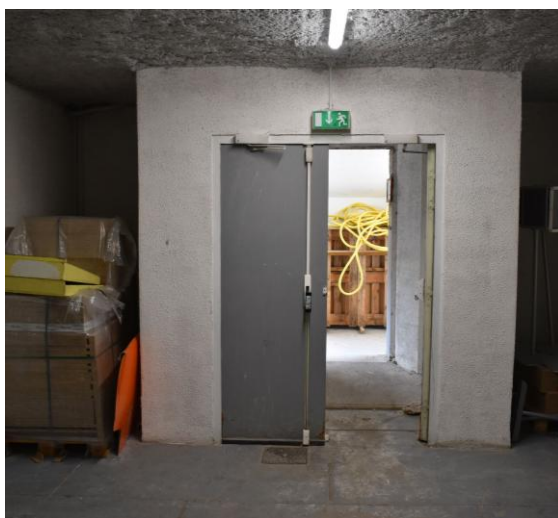
Vue intérieure de la porte de l'issue de secours du rez-de-jardin depuis le dégagement droite. Le sas et une rampe ont été aménagés.

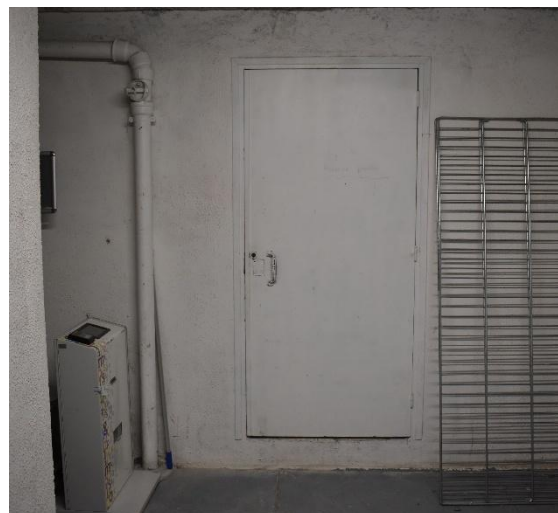
Vue sur la porte de la réserve avec rehaussement de 18,5 cm pour le plancher

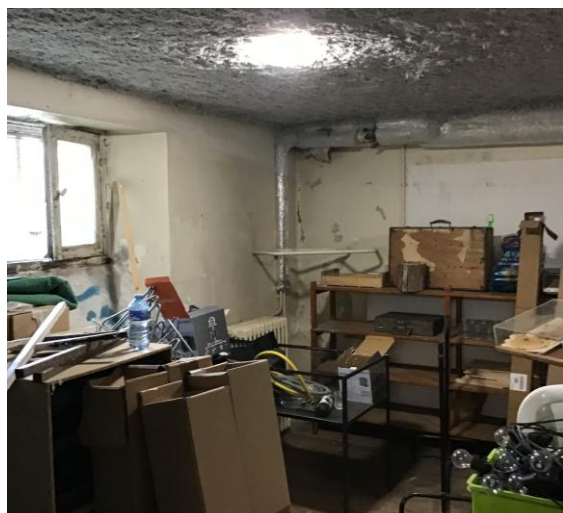
Vue sur l'espace de la réserve (sol en parquet réhaussé de 18,5 cm)

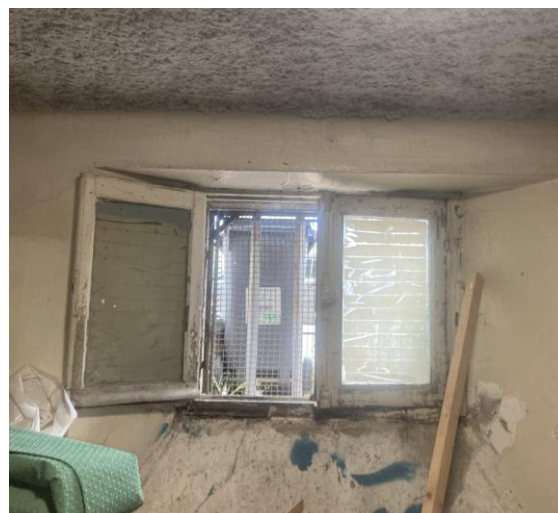
Vue sur la menuiserie de la réserve

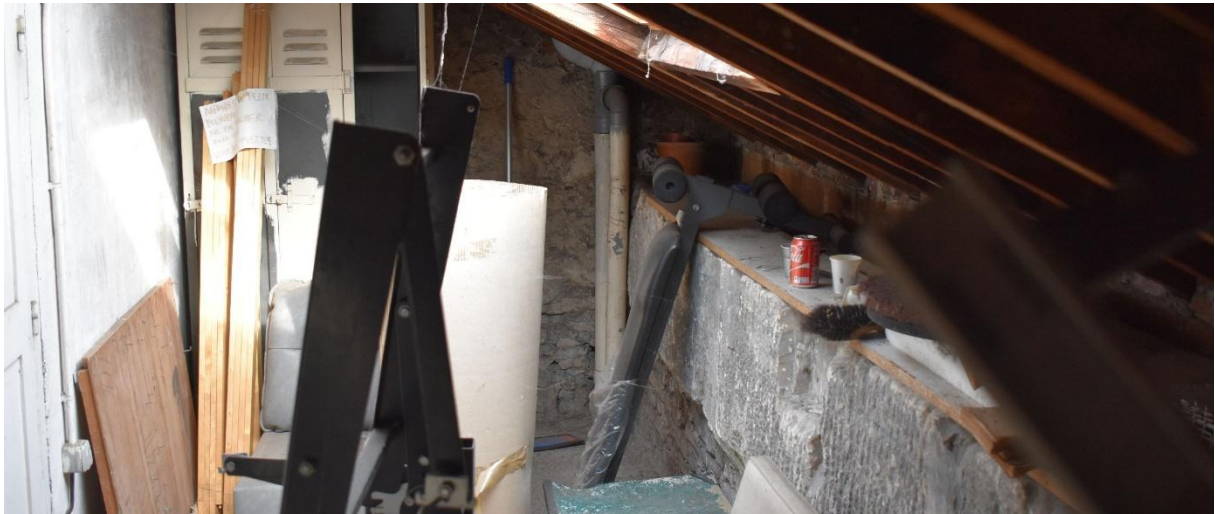
Vue sur l'espace des combles Est et des arrivés techniques

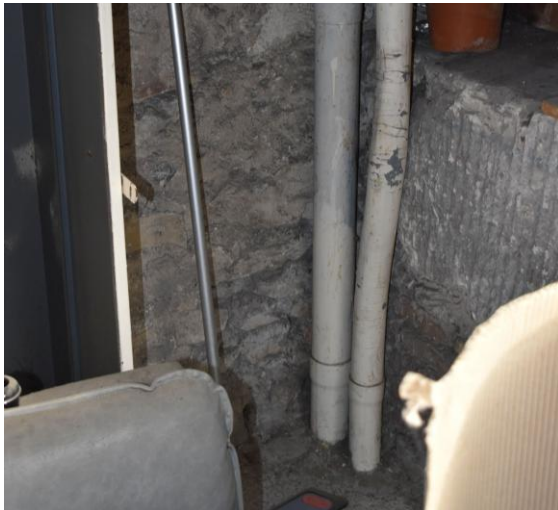
Vue sur les arrivées techniques

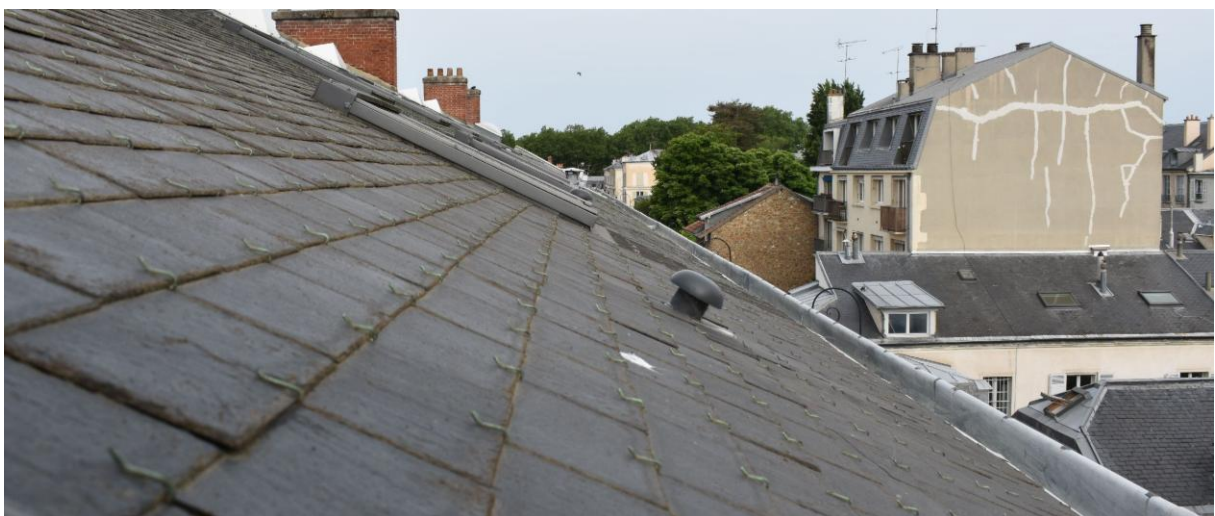
Vue sur la sortie de toit existante.

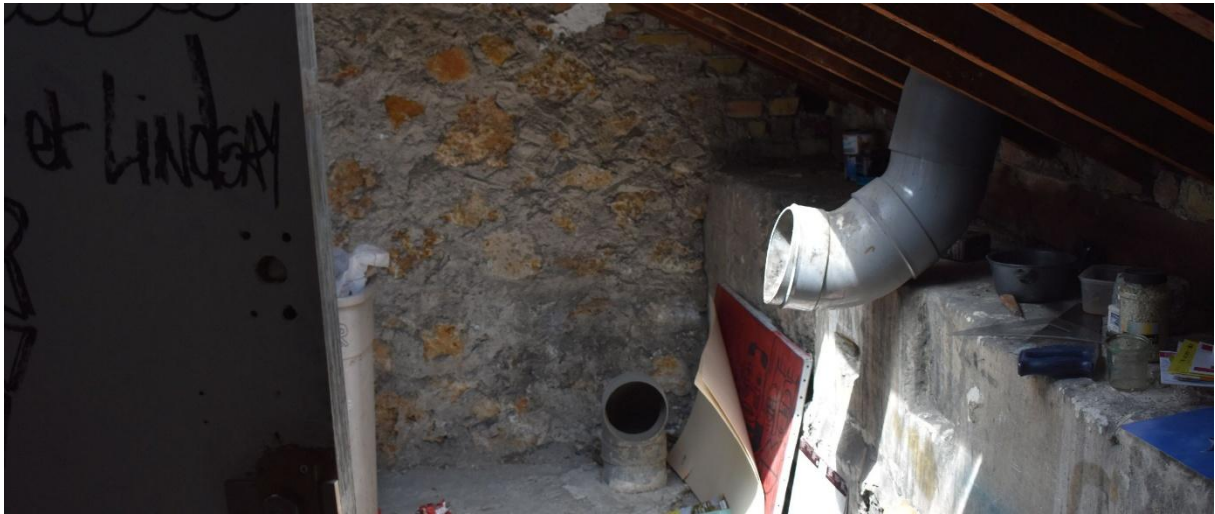
Vue sur l'espace des combles Ouest et des arrivés techniques

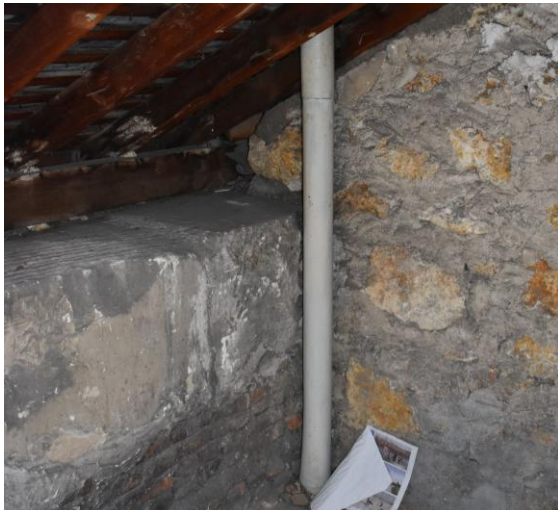
Vue sur les arrivées techniques

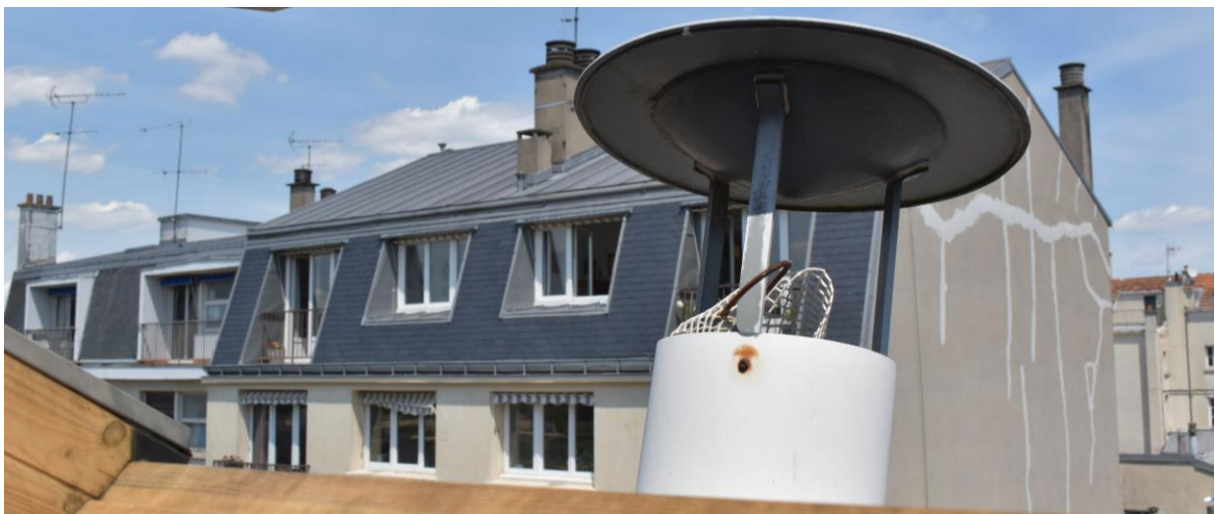
Vue sur la sortie de toit existante.
