Adresse : Hôpital de la Pitié Salpêtrière Maitrise d'ouvrage : AP-HP
Edifice : Bâtiment des Archers
Titre : Mission de maîtrise d'œuvre dans le cadre du projet de réfection des toitures et façades du bâtiment Phase : **DCE**
Date : Janvier 2025 ETAT PROJET
MOE : **SCALA** 32 rue de Paradis - 75010 Paris
Atelier d'architecture mail : contact@scala-architectes.fr - 06 38 18 37 46

MAÇONNERIE / SCULPTURE
CHARPENTE / COUVERTURE

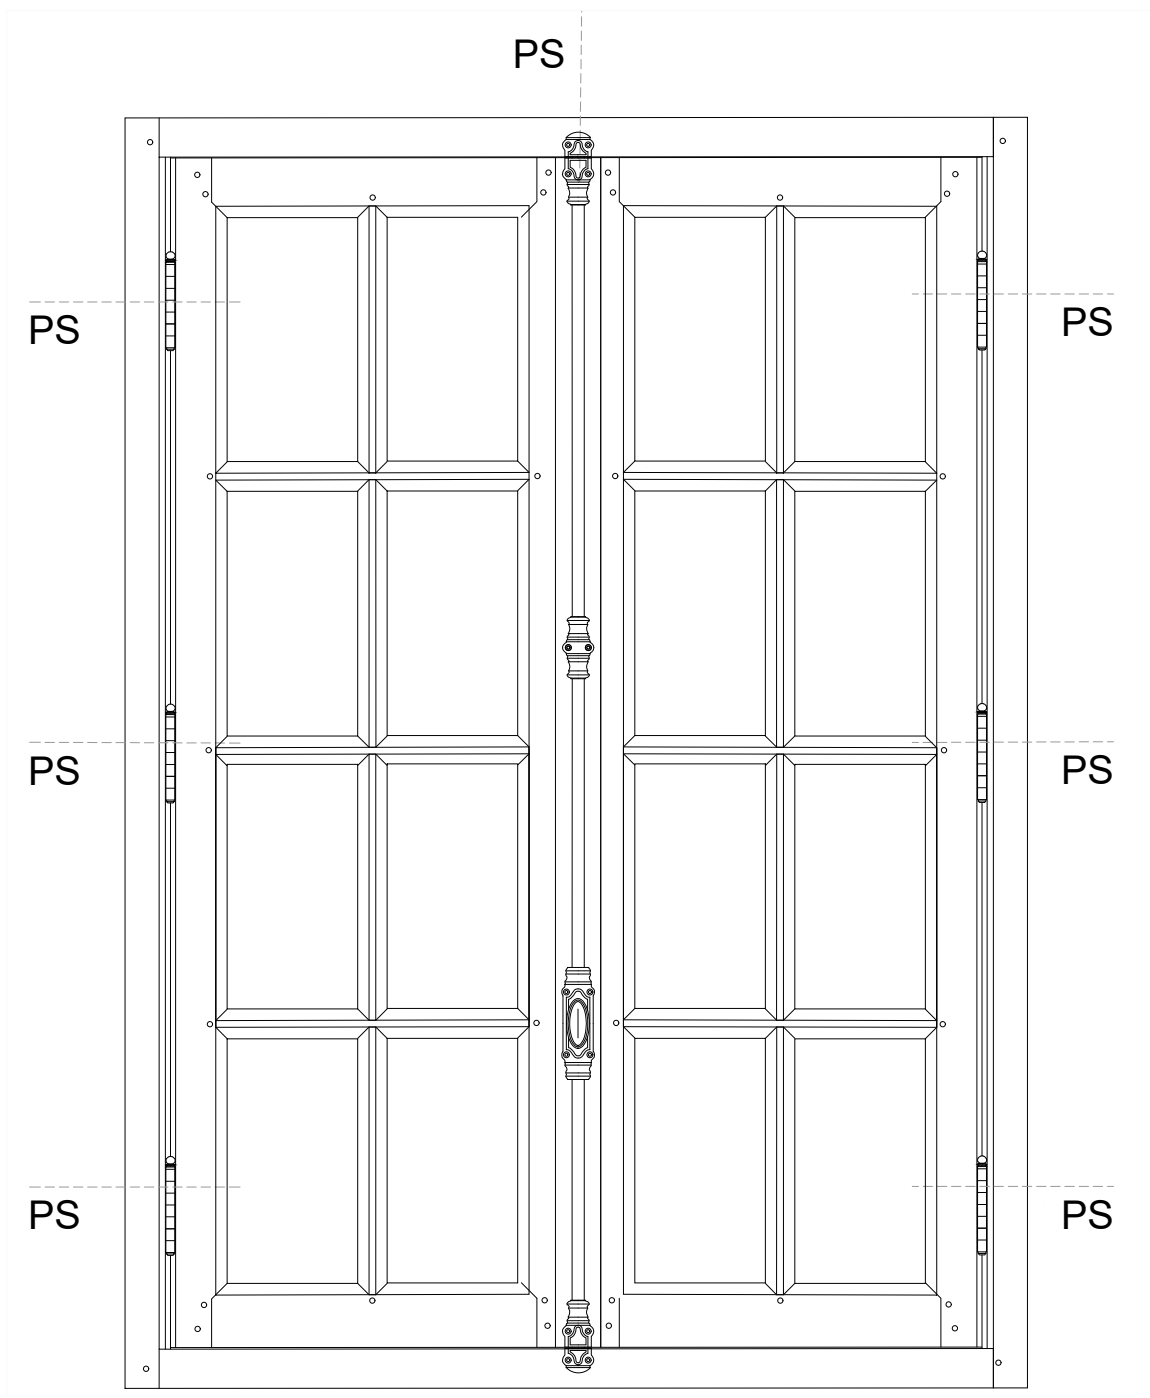
Elévation intérieure - éch:1/10

Les menuiseries présentées dans les plans joints sont spécifiquement dessinées pour les menuiseries en rez-de-chaussée (RDC) de la rue des Archers. Cependant, les détails constructifs associés à ces menuiseries s'appliquent également à toutes les menuiseries devant être remplacées dans le cadre du projet.

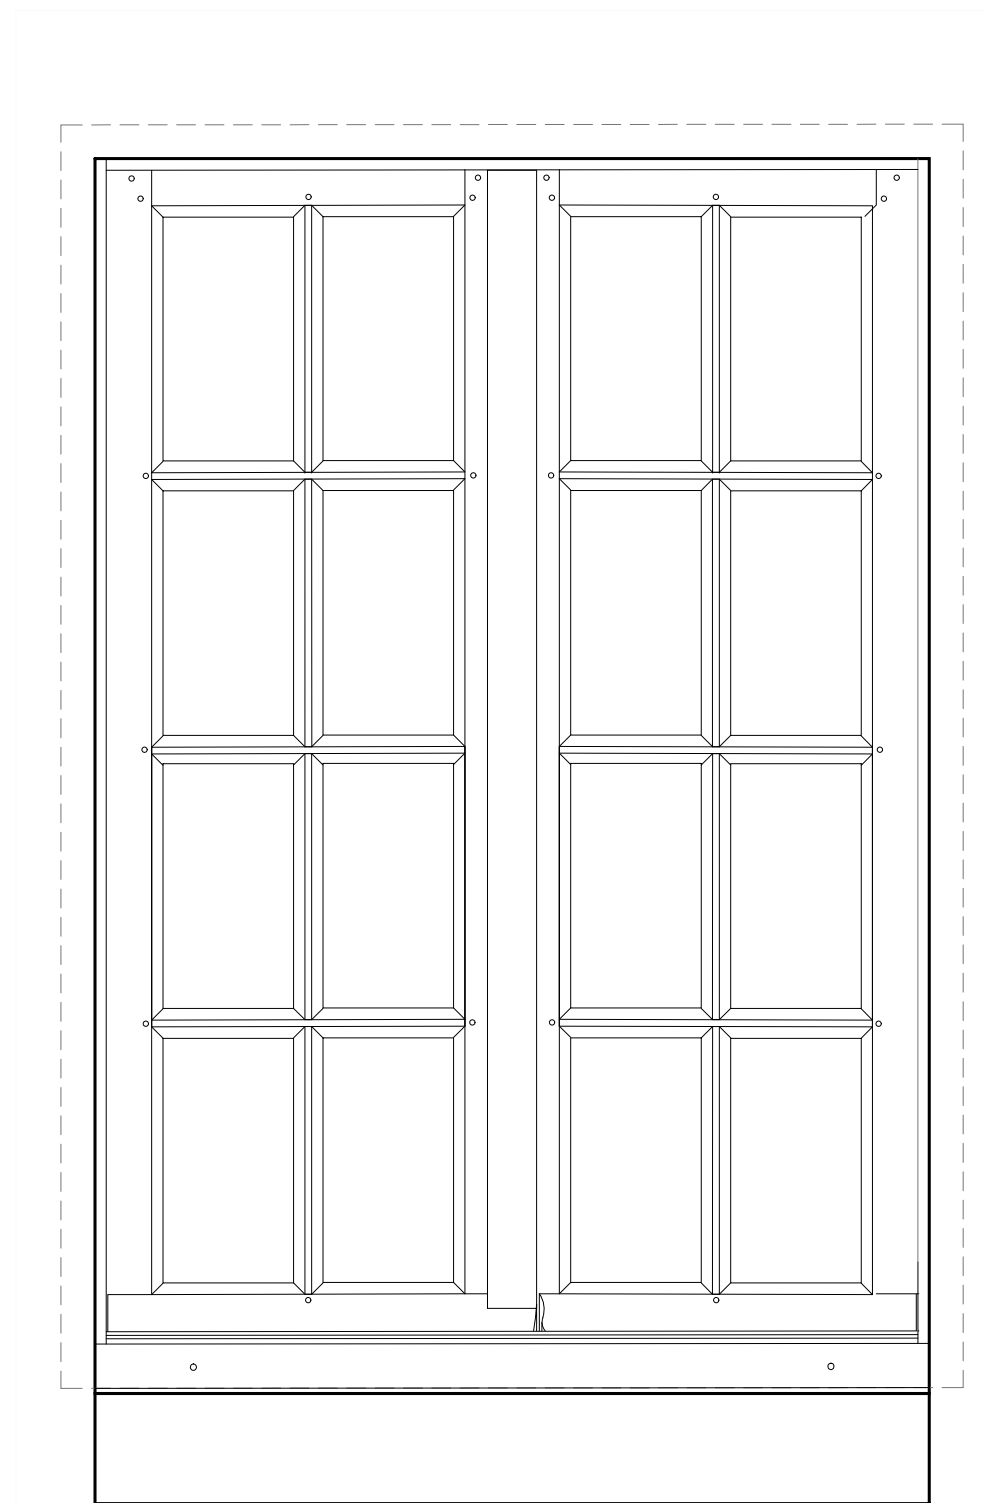
Elévation extérieure - éch:1/10

Petites bois
assemblés avec
de faux
intercalaires pour
donner l'illusion
de vrais
petits bois

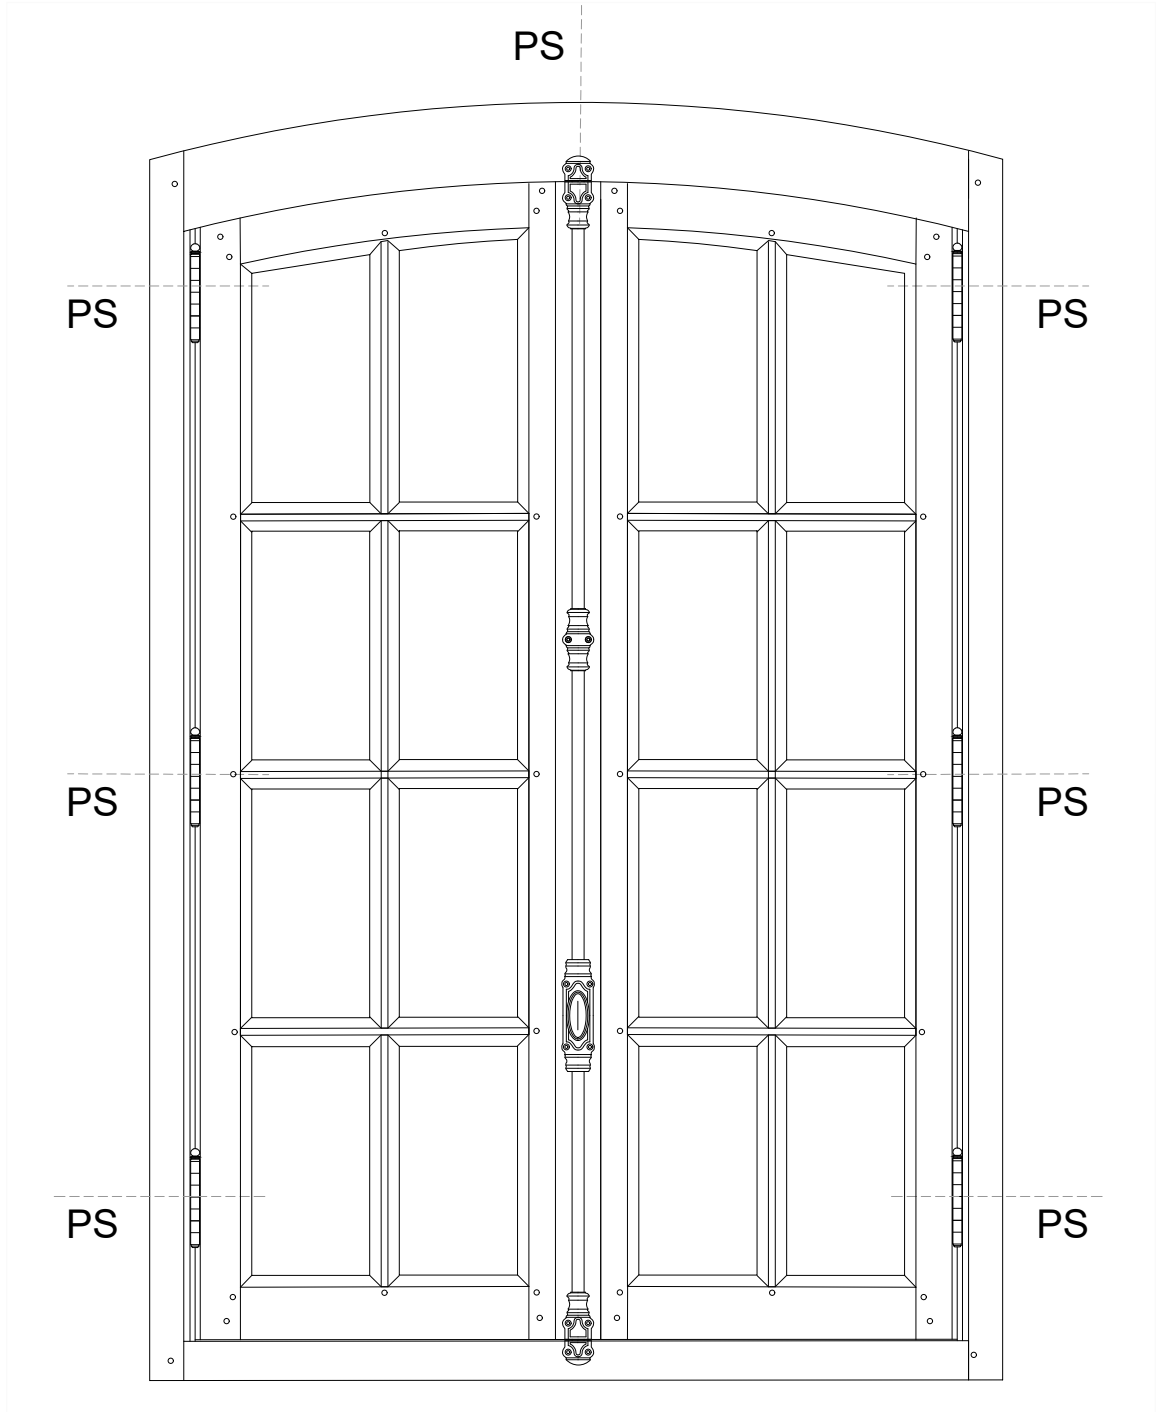
Elévation intérieure - éch:1/10

Les menuiseries présentées dans les plans joints sont spécifiquement dessinées pour les menuiseries en rez-de-chaussée (RDC) de la rue des Archers. Cependant, les détails constructifs associés à ces menuiseries s'appliquent également à toutes les menuiseries devant être remplacées dans le cadre du projet.
