Rapport de repérage des matériaux et produits contenant de l'amiante avant réalisation de travaux dans un immeuble bâti

Numéro de dossier : **APHP11_2_PSL_20250605_X_X_ENTREE.PRINCIPALE_CAROT**
Norme employée : **AFNOR NF X46-020 (Version d'août 2017)**
Date du repérage : **13/06/2025**
Heure d'arrivée : **10 h 30**
Date émission : **30/06/2025**

Adresse : **Hôpital Pitié – Salpêtrière
47-83, boulevard de l'Hôpital
75013 PARIS 13EME ARRONDISSEMENT**

Référence cadastrale : **Non communiquée**
Périmètre de repérage : **Entrée Pitié Salpêtrière,**

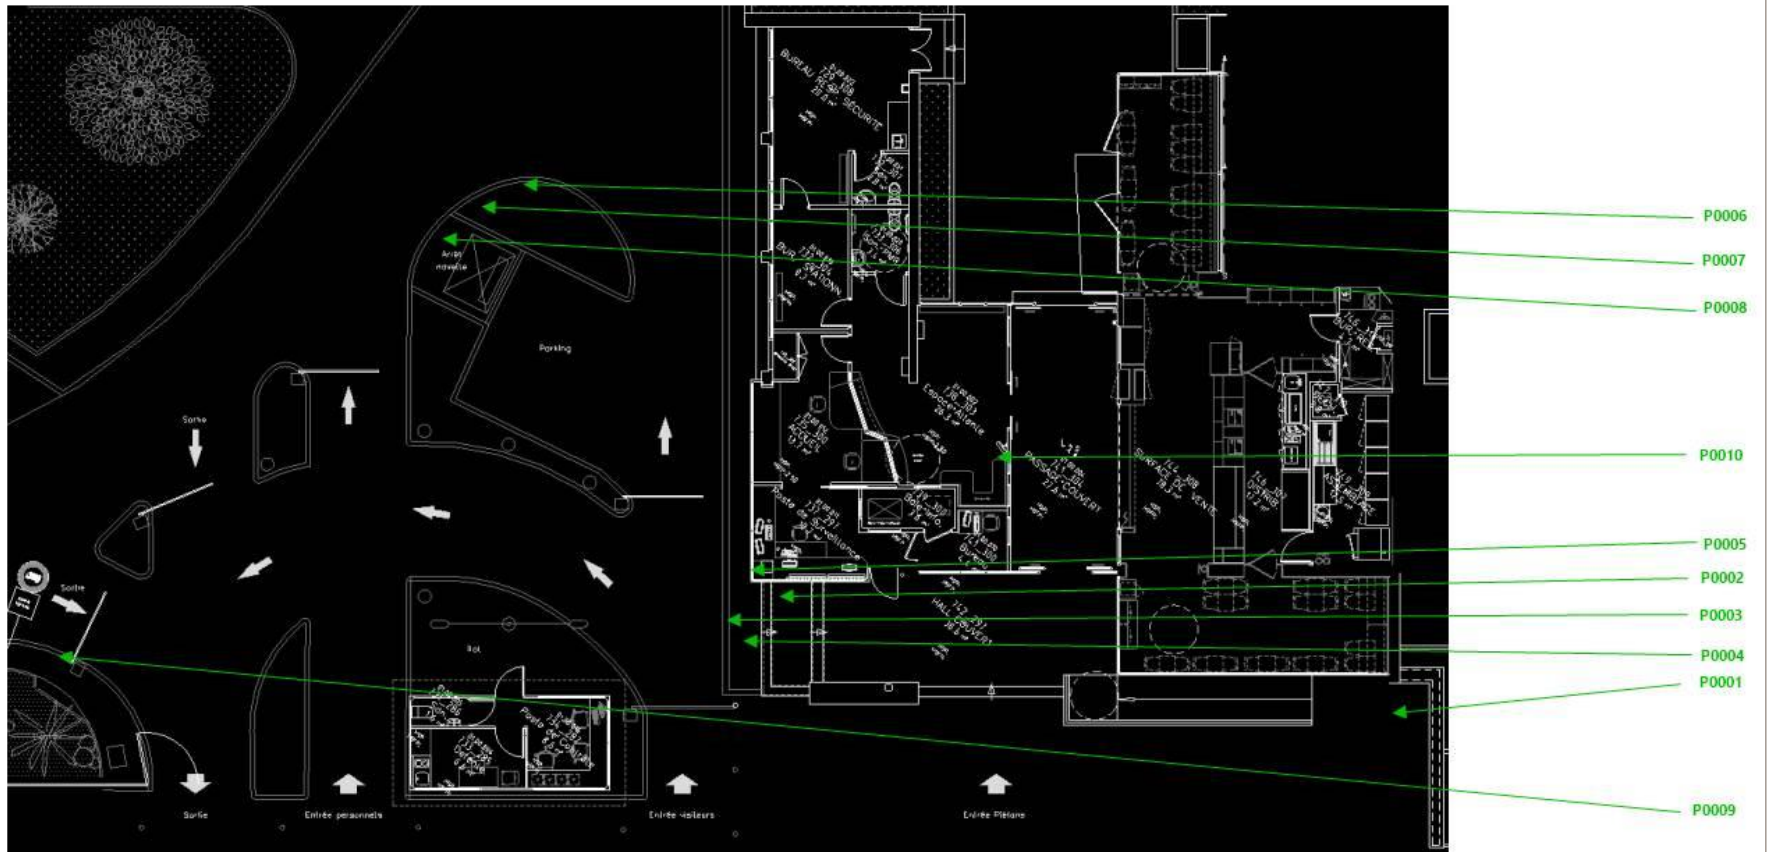
PXXX - MXXX	Prélèvement présentant de l'amiante à l'analyse et matériau correspondant
PXXX	Prélèvement ne présentant pas d'amiante à l'analyse
MXXX	Matériau contenant de l'amiante (sur décision de l'opérateur)
