Château de Fontainebleau

**SCHÉMA DIRECTEUR – MISE A JOUR DE SEPTEMBRE 2021
NOTICE DE SÉCURITÉ**

SÉCURITÉ INCENDIE

VALIDATION DU CONCEPT DE MISE EN SÉCURITÉ

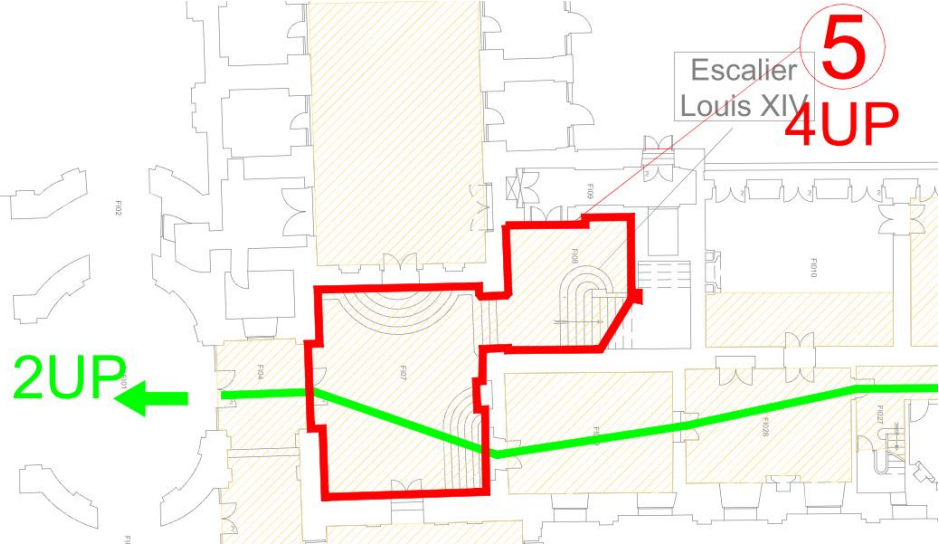
FICHE N°18 : ENCLOISONNEMENT DES ESCALIERS

N°18	Encloisonnement de l'escalier Louis XIV
Références réglementaires : Article CO53	
Motivation de la demande de dérogation : L'escalier Louis XIV situé dans l'Aile AFR ne peut être encloisonné de manière traditionnelle au RdC. En effet, un groupe de 4 marches existe au droit de la paroi d'encloisonnement ce qui interdit la mise en place de la porte.

De ce fait, le palier d'accès au RdC doit être intégré au volume d'encloisonnement et des locaux débouchent dans ce volume.	
Détail des mesures envisagées : Les portes des locaux débouchant sur le palier sont des portes pleines massives en bois et elles peuvent être considérées PF1/2h.	
Mesures compensatoires : A l'appui de cette demande : <ul style="list-style-type: none">Cette partie de l'établissement est en R+1 seulement et le dernier niveau est à moins de 8m ;Le palier au RdC donne presque directement à l'extérieur et ne comporte pas de potentiel calorifique important.
