RAPPORT D'INTERVENTION

Référence: CR-2506-1228

ADRESSE INTERVENTION	DATE	07/07/2025
Cph Boulogne - 7 Rue Mahias, 92100 BOULOGNE-BILLANCOURT, France	ARRIVÉE À	08:20
	DÉPART À	10:20
TECHNICIEN	Mara Sylla	
CONTACT SUR PLACE	HAROLD MILLAN

RAPPORT DE CONTRÔLE DES INSTALLATIONS ELECTRIQUES PAR THERMOGRAPHIE INFRAROUGE

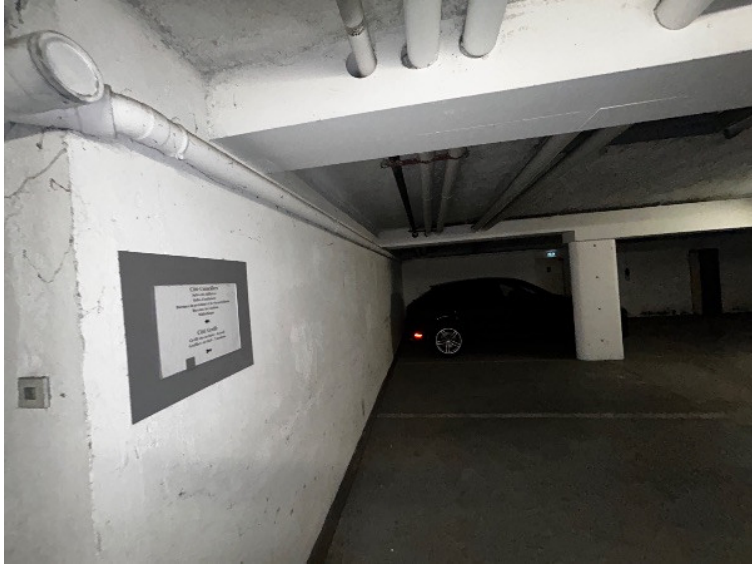
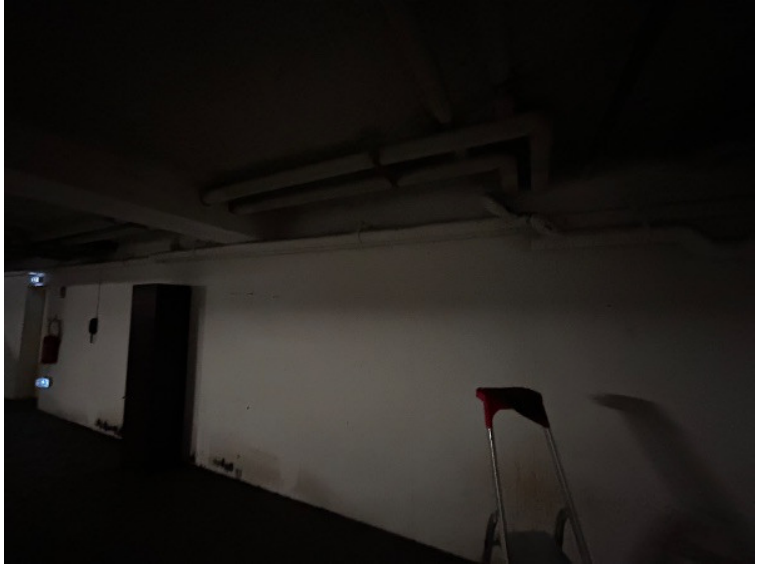
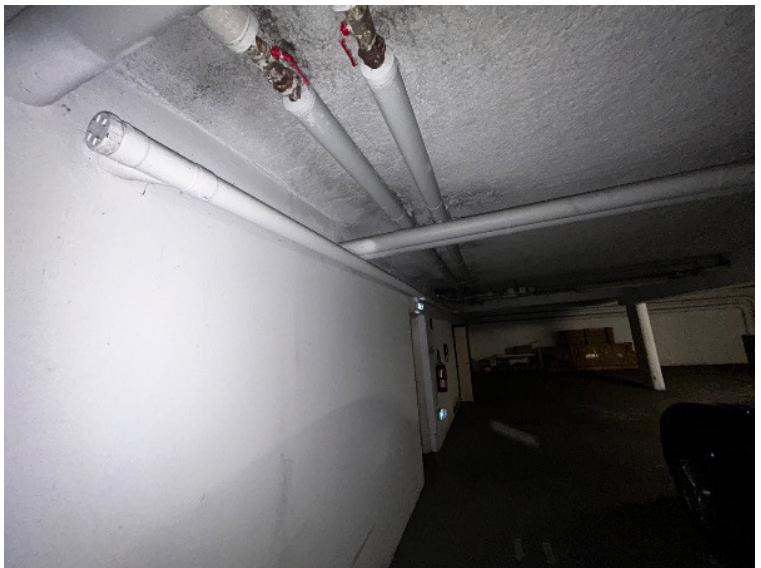
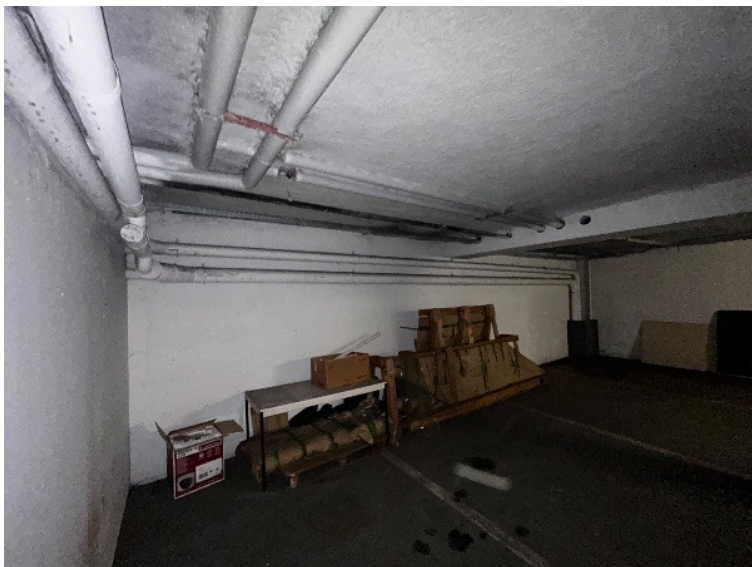
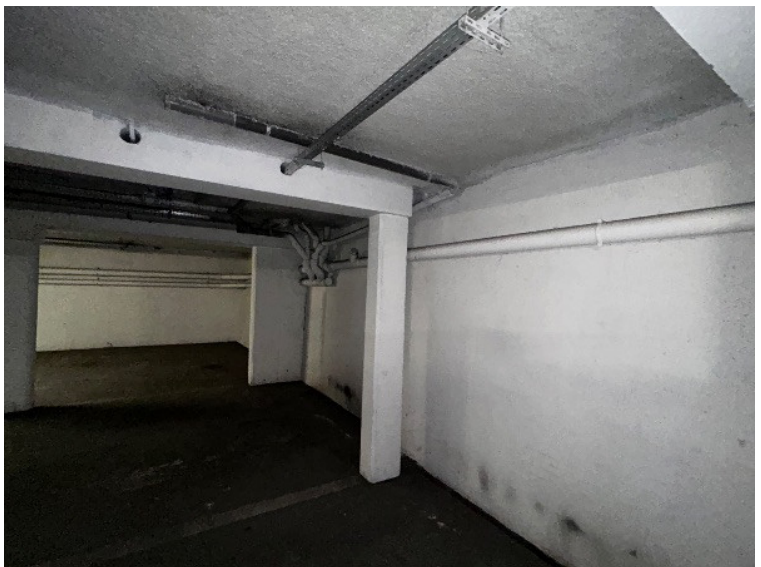
ANNEXE: PHOTOS INTERVENTION

Intervention Haute Pression pour curage sur les collecteurs en PVC diamètre 100/150/200 ainsi que les colonnes, depuis les différents tampons de visite.
l'écoulement est bon.
