# RAPPORT D'INTERVENTION

Référence: CR-2506-1220

ADRESSE INTERVENTION	DATE	22/08/2025
Tribunal Instance / Cph - 56 Rue Gambetta, 78120 RAMBOUILLET, France	ARRIVÉE À	08:30
	DÉPART À	10:30
TECHNICIEN	Mara Sylla	
CONTACT SUR PLACE	YELLI CAMARA

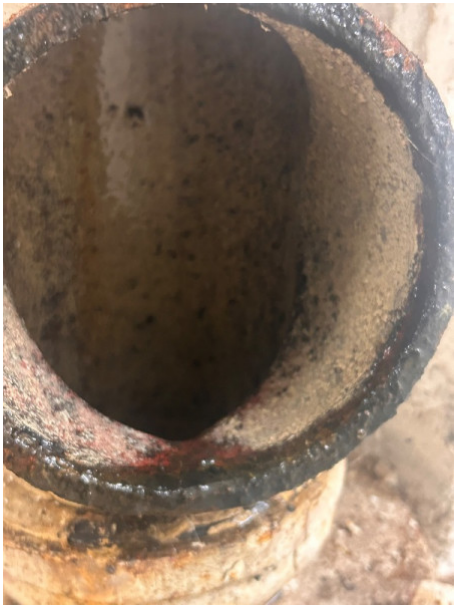
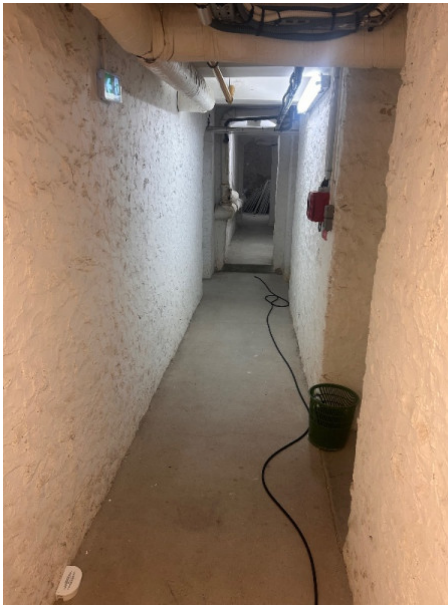
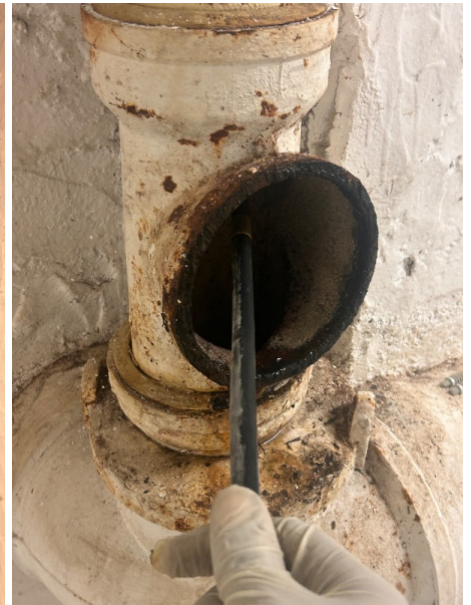
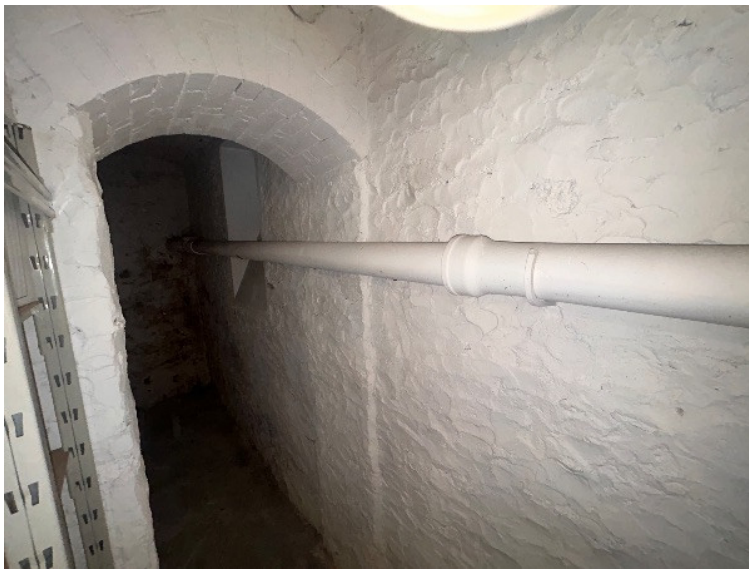
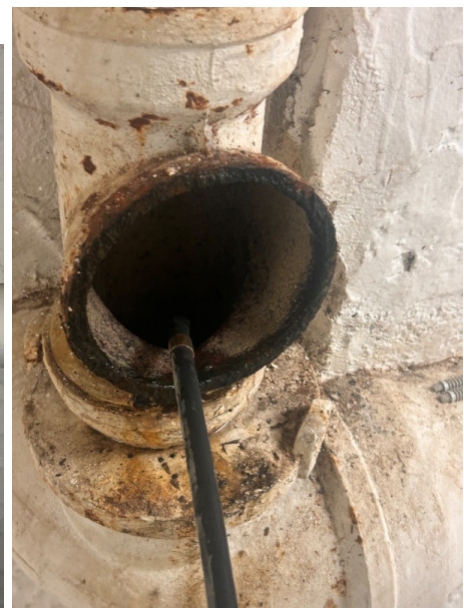
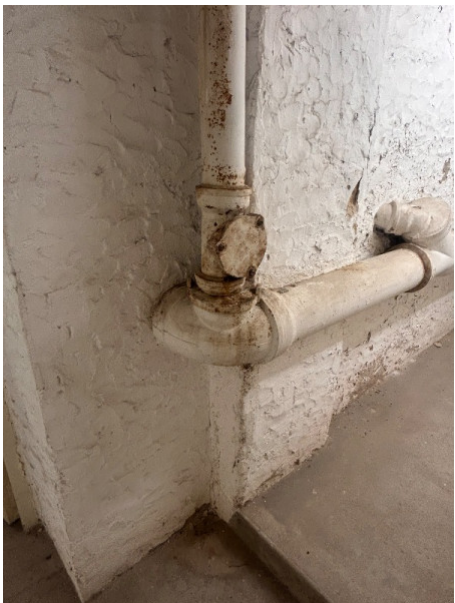
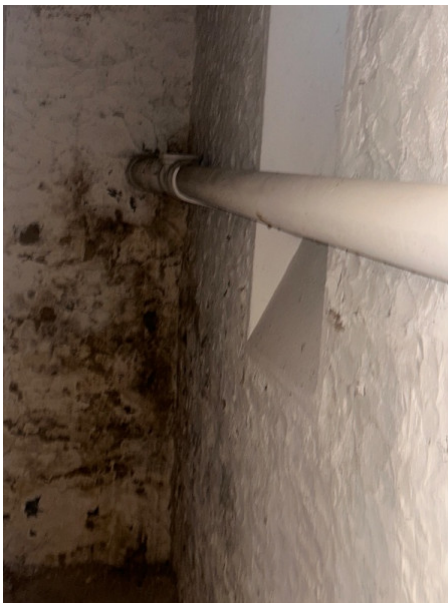
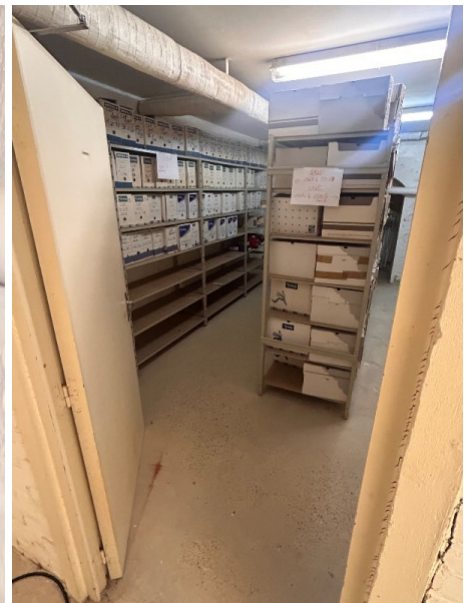
# ANNEXE: PHOTOS INTERVENTION

TRAVAUX RÉALISÉS
1- Intervention HP vers amont pour curage des colonnes 2- Intervention HP vers aval pour curage des colonnes 3- Écoulement ok

Devis	Oui
Infos Complémentaires devis (accès différent, cave spécifique, etc.)	
Tampon de visite en fonte dn100 est fuyard prevoir changement
