# SEMAPHORE DE CALLELONGUE

Travaux complémentaires

**DOSSIER PRO**

## COUPES, ELEVATIONS ET DETAILS

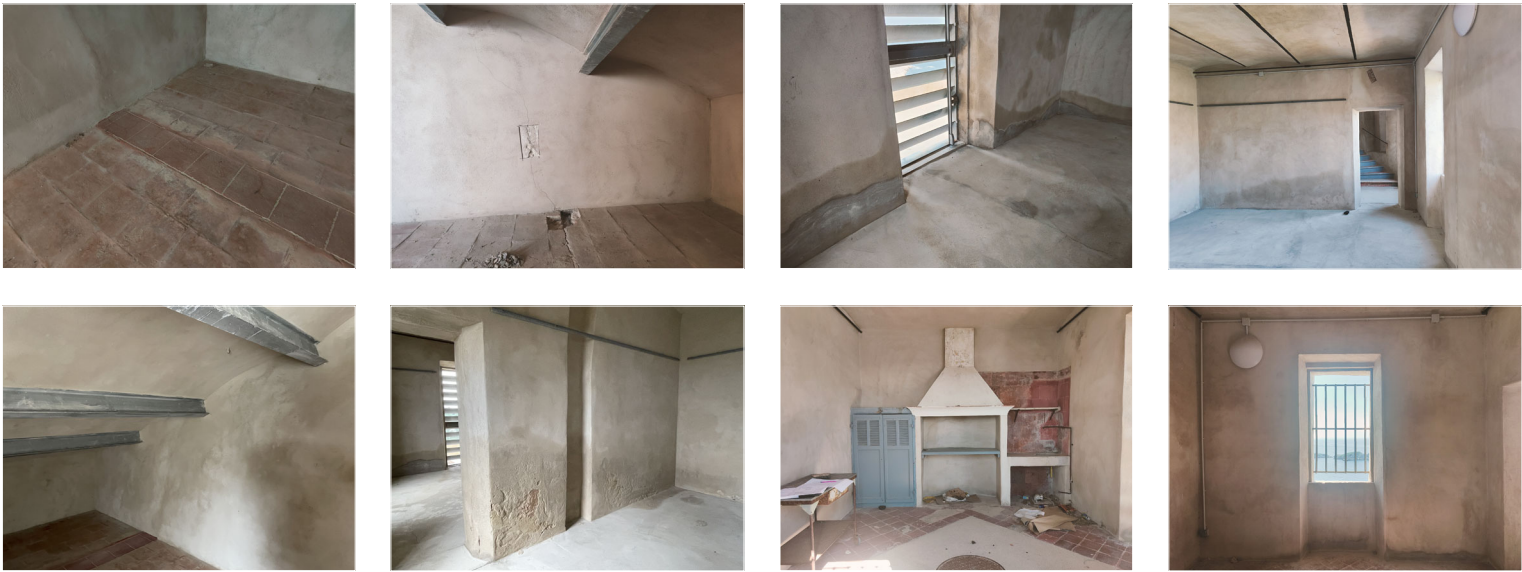
COUPETRANSVERSALE / REPERAGE DES INTERVENTIONS

1-xx Batiment 2-xx Tour 3-xx Extérieurs

Absence d'étanchéité à l'eau et à l'air

Mise en oeuvre menuiseries.  
**MEx02** > bois avec vitrage à retardateur d'effraction (anti-vandalisme P1A) et volets extérieurs bois
- 1-03

Fissuration sur la dalle du R+1

Traitement des éléments métalliques présentant un état sanitaire satisfaisant ou présentant une faible corrosion superficielle (mise à nu des poutrelles métalliques par création de fenêtres en surface et de la barre d'acier, brossage et application anti-corrosion)  
Si des éléments métalliques présentent une corrosion très avancée avec perte de matière, un remplacement de ces éléments sera à prévoir.
- 1-04

Fissuration des murs de refend

> Surveillance des fissures observées à l'aide de jauges connectées.
- 1-07

Après la mise hors d'eau du bâtiment et séchage (cf. point 1.08)  
> nettoyage des murs :  
- Nettoyage de la surface à l'aide d'un nettoyeur haute pression  
- Brossage soigneux de la surface impactée par les taches blanches
- 1-08

Vidage et nettoyage des cuves (fait), puis optimisation de la présence des cuves :  
- sécurisation des cuves extérieures,  
- cuvelage de la cuve conservée (sous **ESPACE 0-SE**)  
- dévoilement de l'EP pour alimentation de la cuve conservée,  
- création d'un trop-plein (évacuation vers milieu naturel),  
- pompe manuelle pour l'alimentation du point d'eau existant (évier) depuis la cuve avec évacuation de l'eau à la sortie de l'évier vers le milieu naturel
- 1-02

> Détaguage + Reprise de l'enduit extérieur à minima, « léger surfacage ». Puis application d'un anti graffiti.
- 1-10

> Calage des profilés de renforts
- 1-11

**Mi03** > rénovation/ propreté cuisine existante
- 1-12

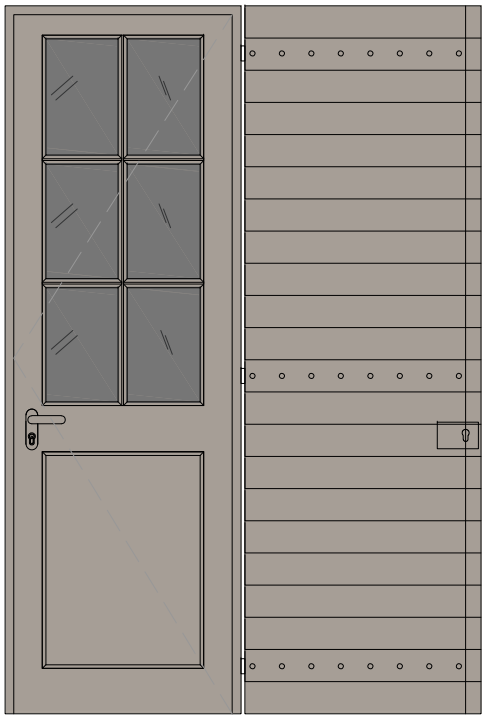
DETAILS DE LA MENUISERIE EXTERIEURE MEx03a

MEx03

> menuiserie existante remplacée par porte bois vitrée avec soubassement plein et volet bois

PORTE EXTERIEURE

Porte extérieure vitrée à 1 vantail. Entrée / Issue de secours accessoire.

En bois peint, de ton gris coloré (gris-brun).

- Vitrage retardateur d'effraction type P1A;
- Découpage des vitrages en carreaux par petits bois mortaisés profil de moulure en pente;
- Petits bois formant divisions fixés de façon mécanique sur les châssis;
- Panneau mouluré en partie basse;
- Dispositif de ventilation affleurant en partie haute;
- Serrure à cylindre double débrayable avec béquille verrouillable débrayable côté extérieur et bouton moleté rotatif intérieur. Ce dispositif assurera la libre sortie permanente, y compris en cas de clé laissée à l'extérieur.

VOLET

A lames croisées.

Avec ferrures métalliques peintes dans la couleur des volets (pentures droites et gonds, fermeture par crochet intérieur, poignée à pattes ou sur platine pour manipulation du volet, arrêt de volet à ressort autobloquant, butée de volet fixée en haut du tablier).

COTE EXTERIEUR  
Volet ouvert

COTE EXTERIEUR  
Volet fermé

COTE INTERIEUR
