RIVIERE DE L' AISNE BARRAGE DE VILLENEUVE-SAINT- GERMAIN

Rapport de diagnostic du génie civil Rapport de synthèse

Juin 2011

DIAGNOSTIC DETAILLE DU BARRAGE DE VILLENEUVE-SAINT-GERMAIN

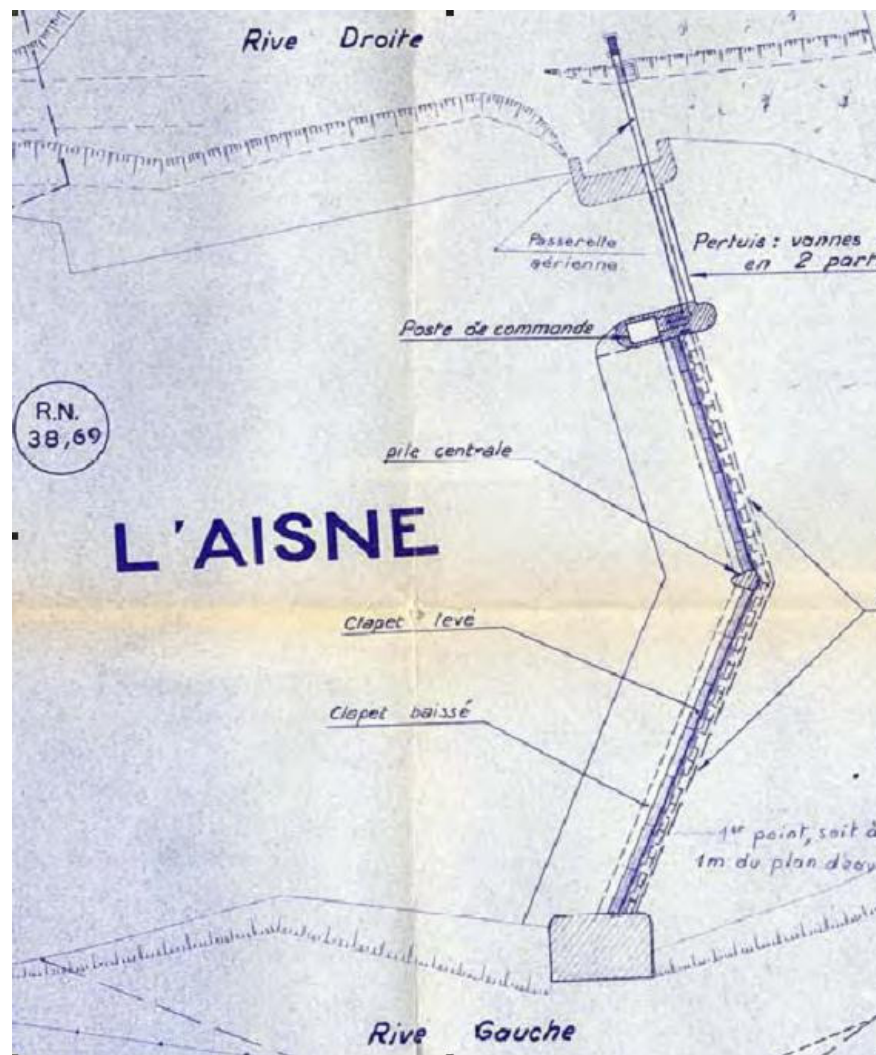
Figure 2 - Plan général du barrage

Le barrage est constitué d'un déversoir à deux passes et d'un pertuis situé en rive droite.

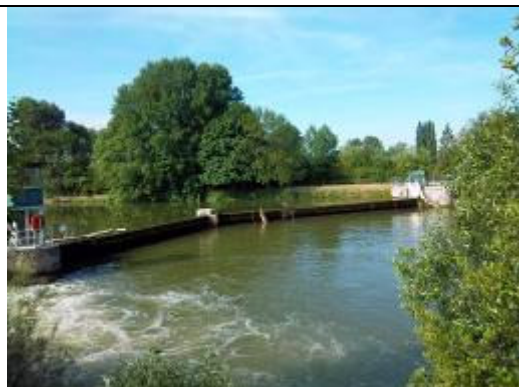
Photo 2 - Vue du déversoir depuis l'aval

Le déversoir, vu de dessus, a une disposition dite en chevron qui allonge la longueur du déversement et concentre le courant selon le tracé général de la rivière. Son développement mesuré en crête est de 59,90 mètres.

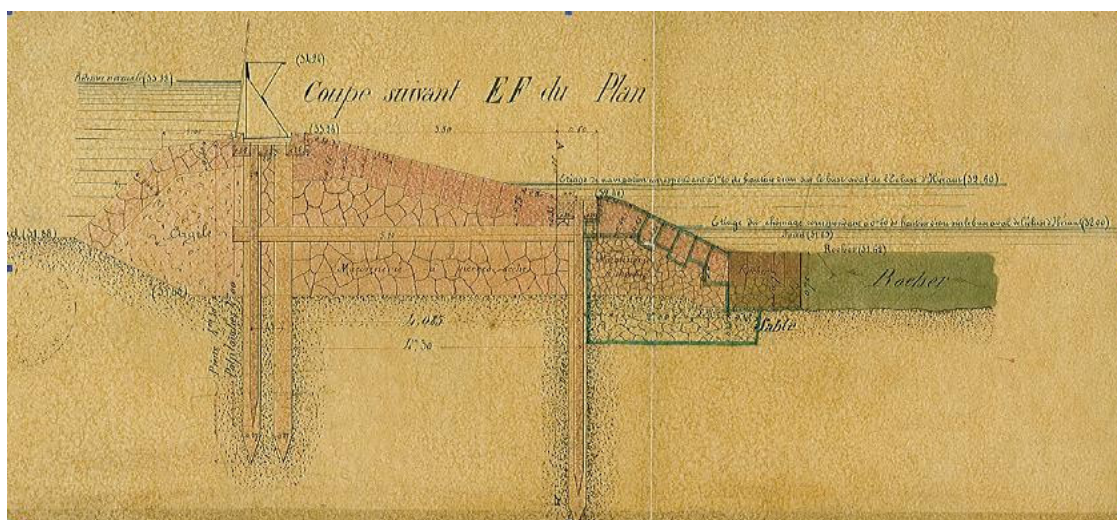
Figure 3 - Document d'analogie - Coupe d'un déversoir sur l'Aisne

Nous ne savons pas de quoi sont constituées les fondations. On peut cependant supposer, par analogie avec les barrages ¹construits à cette époque, qu'il s'agit de fondations superficielles constituées de maçonneries à pierres sèche encadrées par deux rideaux de palplanches bois.

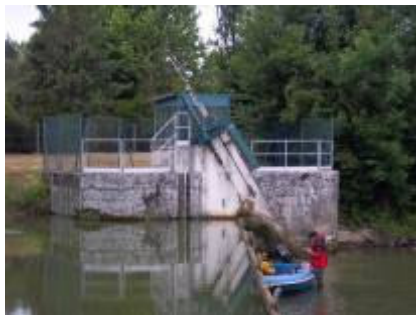
Photo 4 - Culée RG

La culée de RG est construite en pierres de tailles. Elle comprend probablement à l'intérieur un amalgame de pierres et de terre. Elle a une forme en plan rectangulaire de dimensions 10 m (direction AM-AV) x 7 m (direction RG-RD). Les deux angles côté rivière présentent des arrondis de rayon 1,5 m. La culée forme une plateforme arasée au niveau 42,35 IGN69. Sa hauteur par rapport au niveau supérieur du radier aval est donc d'environ 3,8 m.

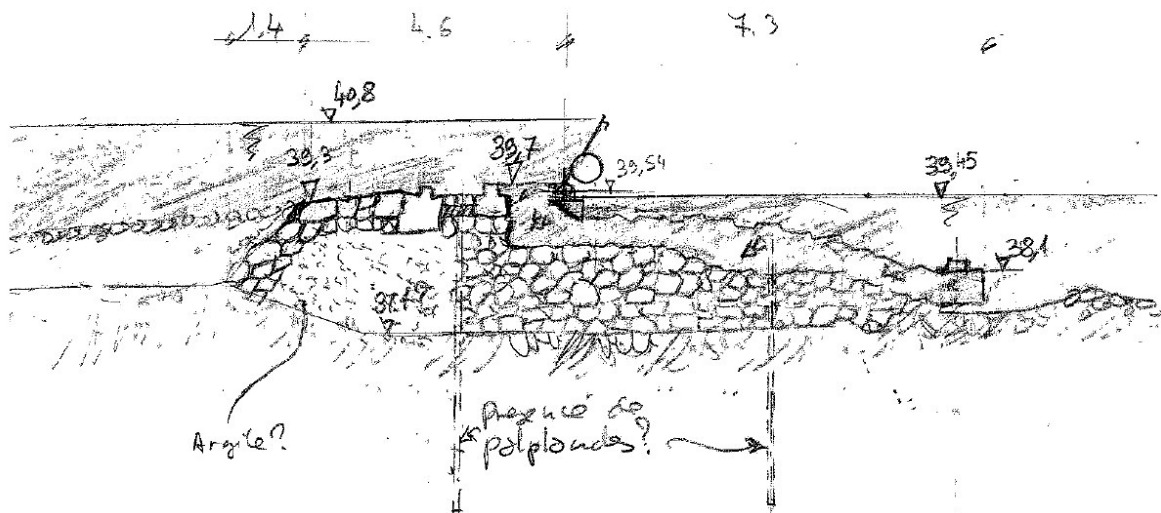
Figure 4 - Coupe transversale probable du déversoir

Le radier a été construit en aval du décroché du seuil en maçonneries, sur le radier existant. Il a donc à peu près la même longueur de 8 m. Le radier en béton armé se décompose comme suit, de l'amont vers l'aval :

- Massif d'épaisseur 1,2 m sur 0,7 m. Ce massif est situé à l'amont des clapets installés en 1968. Il s'arrête à l'aval sur la poutre métallique (I de hauteur 300 mm) qui supporte le joint d'étanchéité. Niveau face supérieure : ~39,7 IGN 69
- Massif d'ancrage des paliers de clapets sur 0,8 m. Ce béton a vraisemblablement été coulé en 2^{ème} phase.
- Coursier de forme arrondie, convexe, de pente descendante vers l'aval, sur environ 6m. L'épaisseur est variable. Elle se situe entre 0,3 et 0,9 m. Le niveau s'abaisse régulièrement de l'amont vers l'aval : Il varie de 39,1 IGN69 près des paliers de clapets à 38,1 IGN69 en extrémité aval.
- Bande plate en extrémité aval de 0,8 m. Cette bande comporte des dents de dissipation de l'énergie de la chute : Il s'agit de plots de dimensions bxl(selon sens du courant)xh = 0,5m x 0,4m x 0,2 m disposés tous les 1 m.

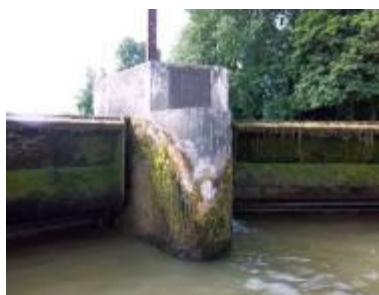
Photo 6 - Pile entre clapets vue de l'aval

La pile entre clapets a grossièrement la forme d'un triangle isocèle de base 2,08 m (situé du côté amont) et de hauteur (selon le sens du courant) 2,72 m. Les angles sont en arrondis de rayon 0,3 m et la base en arrondi de rayon 3,2m. Elle est à deux niveaux : le niveau principal de 41,49 IGN69

et un deuxième niveau à l'aval sur 0,64 m (sens du courant) de 40,91 IGN 69. La hauteur de la cette pile, par rapport au radier en maçonnerie à l'aval du seuil, est de 2,9 m. Les faces correspondant aux deux côté égaux du triangle jouent le rôle de joues d'étanchéité des clapets. Elles sont équipées chacune d'une grille et d'un conduit d'aération de la lame d'eau. Ces conduits débouchent sur le parement vertical situé entre les deux plateformes de niveaux différents. Il n'y a aucun plan disponible sur le ferrailage de cette pile.

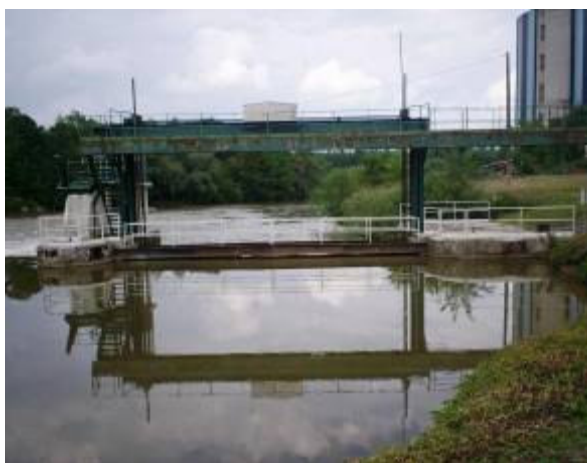
Photo 8 - Vue amont du pertuis

Il est encadré par une pile en rivière (décrite plus bas) qui le sépare du déversoir et d'une culée en rive droite. Il repose sur un radier en maçonnerie.

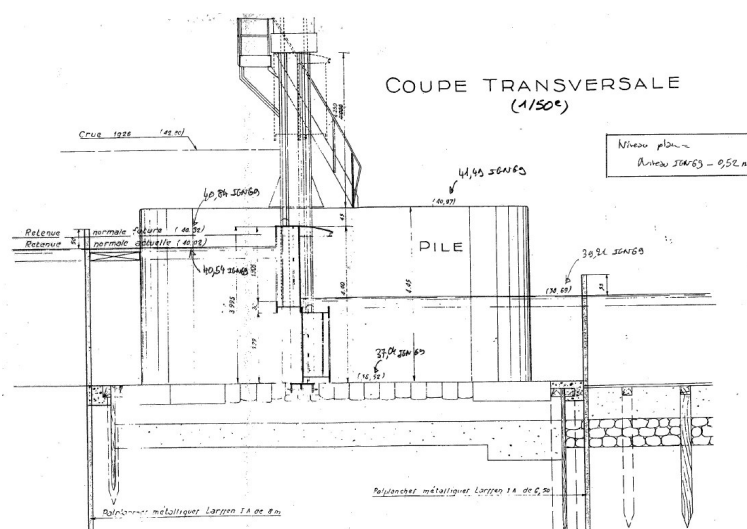
Figure 5 - Coupe transversale dans le pertuis (plan de 1961)

Le radier est encadré à l'amont et à l'aval par des lignes de palplanches en bois. Les pieux de chaque ligne sont reliés en tête par un moisage en bois enrobé de béton.

Deux rideaux provisoires de batardage semblent de plus avoir été réalisés à 0,60m à l'amont de la ligne amont de pieux bois et à 0,60m à l'aval de la ligne aval de pieux bois à l'occasion de l'installation de la vanne levante. Leur cote de pied était prévue à 32,52 (soit 4m en dessous du radier) pour le rideau amont et 32,72 pour le rideau aval. Après travaux ces rideaux ont été recépés à des niveaux compris entre 10 et 30 cm au-dessus du radier.

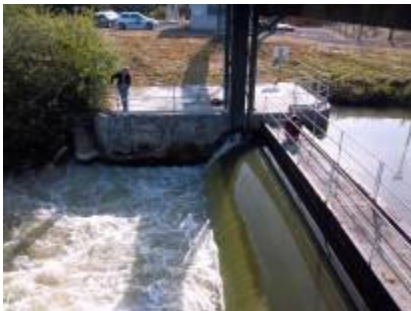
Photo 10 - Culée RD vue de la pile du pertuis

La culée est un massif en maçonneries de longueur 10 m (selon le sens du courant), de largeur 2m (tout au moins pour ce qui est de la partie supérieure visible) et de hauteur identique à la pile en rivière, à savoir 4,45m (niveau d'arase : 41,51 IGN69). Le massif est complété par deux murs en retour, arasés au même niveau, qui entrent dans la berge : 1 mur de dimensions en plan 3m x1m à l'amont et 1 mur de dimensions en plan 2,5m x 1m à l'aval. L'espace délimité par le massif de culée et ses deux murs en retour est remblayé et recouvert de pavés jointoyés au mortier de ciment sur ses 2/3 aval et d'une chape en béton sur son 1/3 amont.

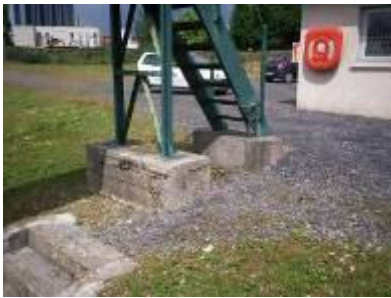
Photo 12 - Pied d'escalier passerelle supérieure en RD (photo 2008)

Un escalier métallique permet de relier la passerelle supérieure (située au niveau de la poutre du portique de la vanne) avec la berge. Le pied d'escalier repose sur une longrine béton de dimensions indicatives en plan 0,75m x 0,90m. L'escalier repose également sur un poteau métallique qui repose sur une longrine en béton, de dimensions indicatives 0,40m x 1,0m.

Il est à noter que la circulation entre le pied d'escalier métallique est facilitée par un petit ouvrage en béton. Il s'agit d'un escalier à 5 marches intégré au talus.

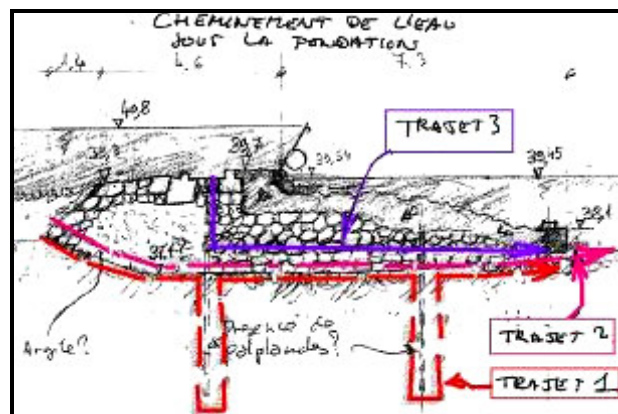
On vérifie la bonne protection de la fondation au moyen de la règle de Lane suivant 3 cheminements possibles.

- 1^{er} cas : Les palplanches d'origine sont toujours présentes et étanches. Dans ce cas il n'y a pas de problème.

- 2^{ème} cas : Parafouille inefficace. Cependant un massif argileux avec carapace en maçonneries est présent en amont des rainures à fermettes et il est étanche.

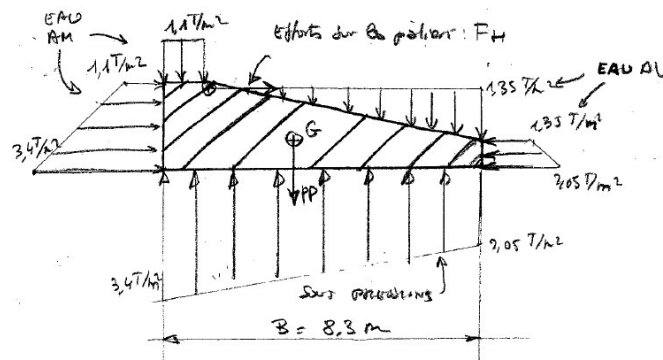
On considère que la largeur du radier en béton armé est $B = 8,3 \text{ m}$.

Les efforts appliqués au centre de la fondation sont donnés dans le tableau suivant :
