MAÎTRE D'OUVRAGE : D R A C D E
B O U R G O G N E - F R A N C H E - C O M T É
8 9 - Y O N N E - S E N S
P A L A I S A R C H I É P I S C O P A L

A I L E D E S É C U R I E S
RESTAURATION DU CLOS ET DU COUVERT

J U I N 2 0 2 5 P R O - D C E
T R A N C H E O P T I O N N E L L E
P I È C E S G R A P H I Q U E S

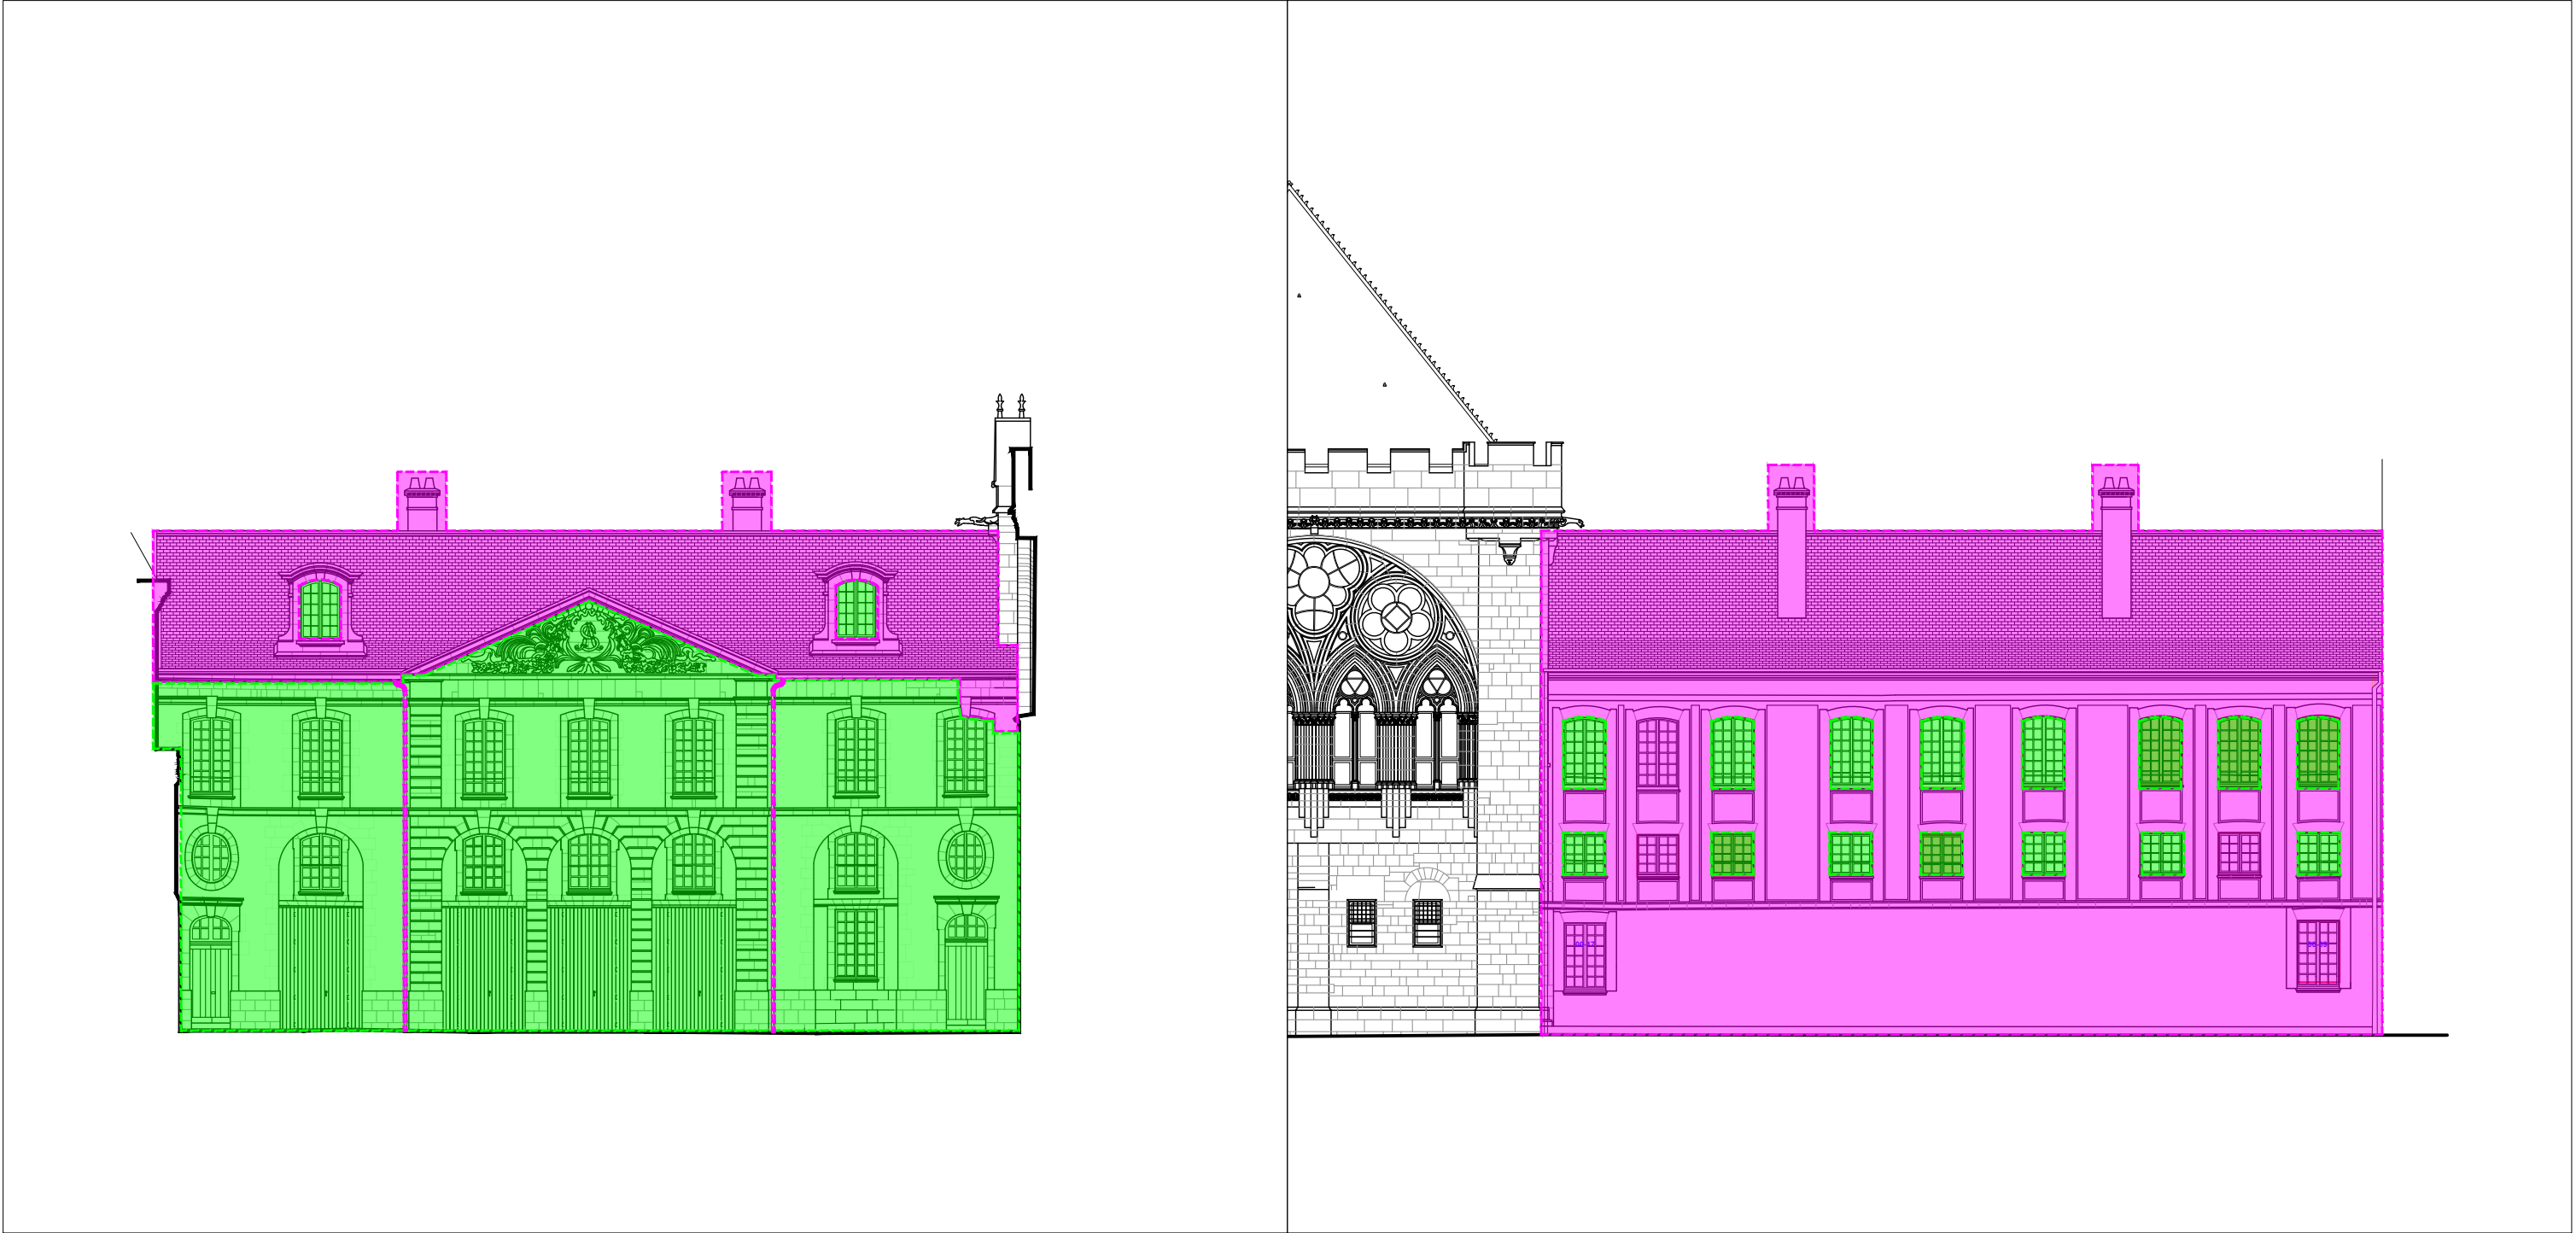
ETAT PROJETE
02 - LOCALISATION DES TRAVAUX
Élévations
TRANCHE OPTIONNELLE

Élévation Nord

Élévation Sud

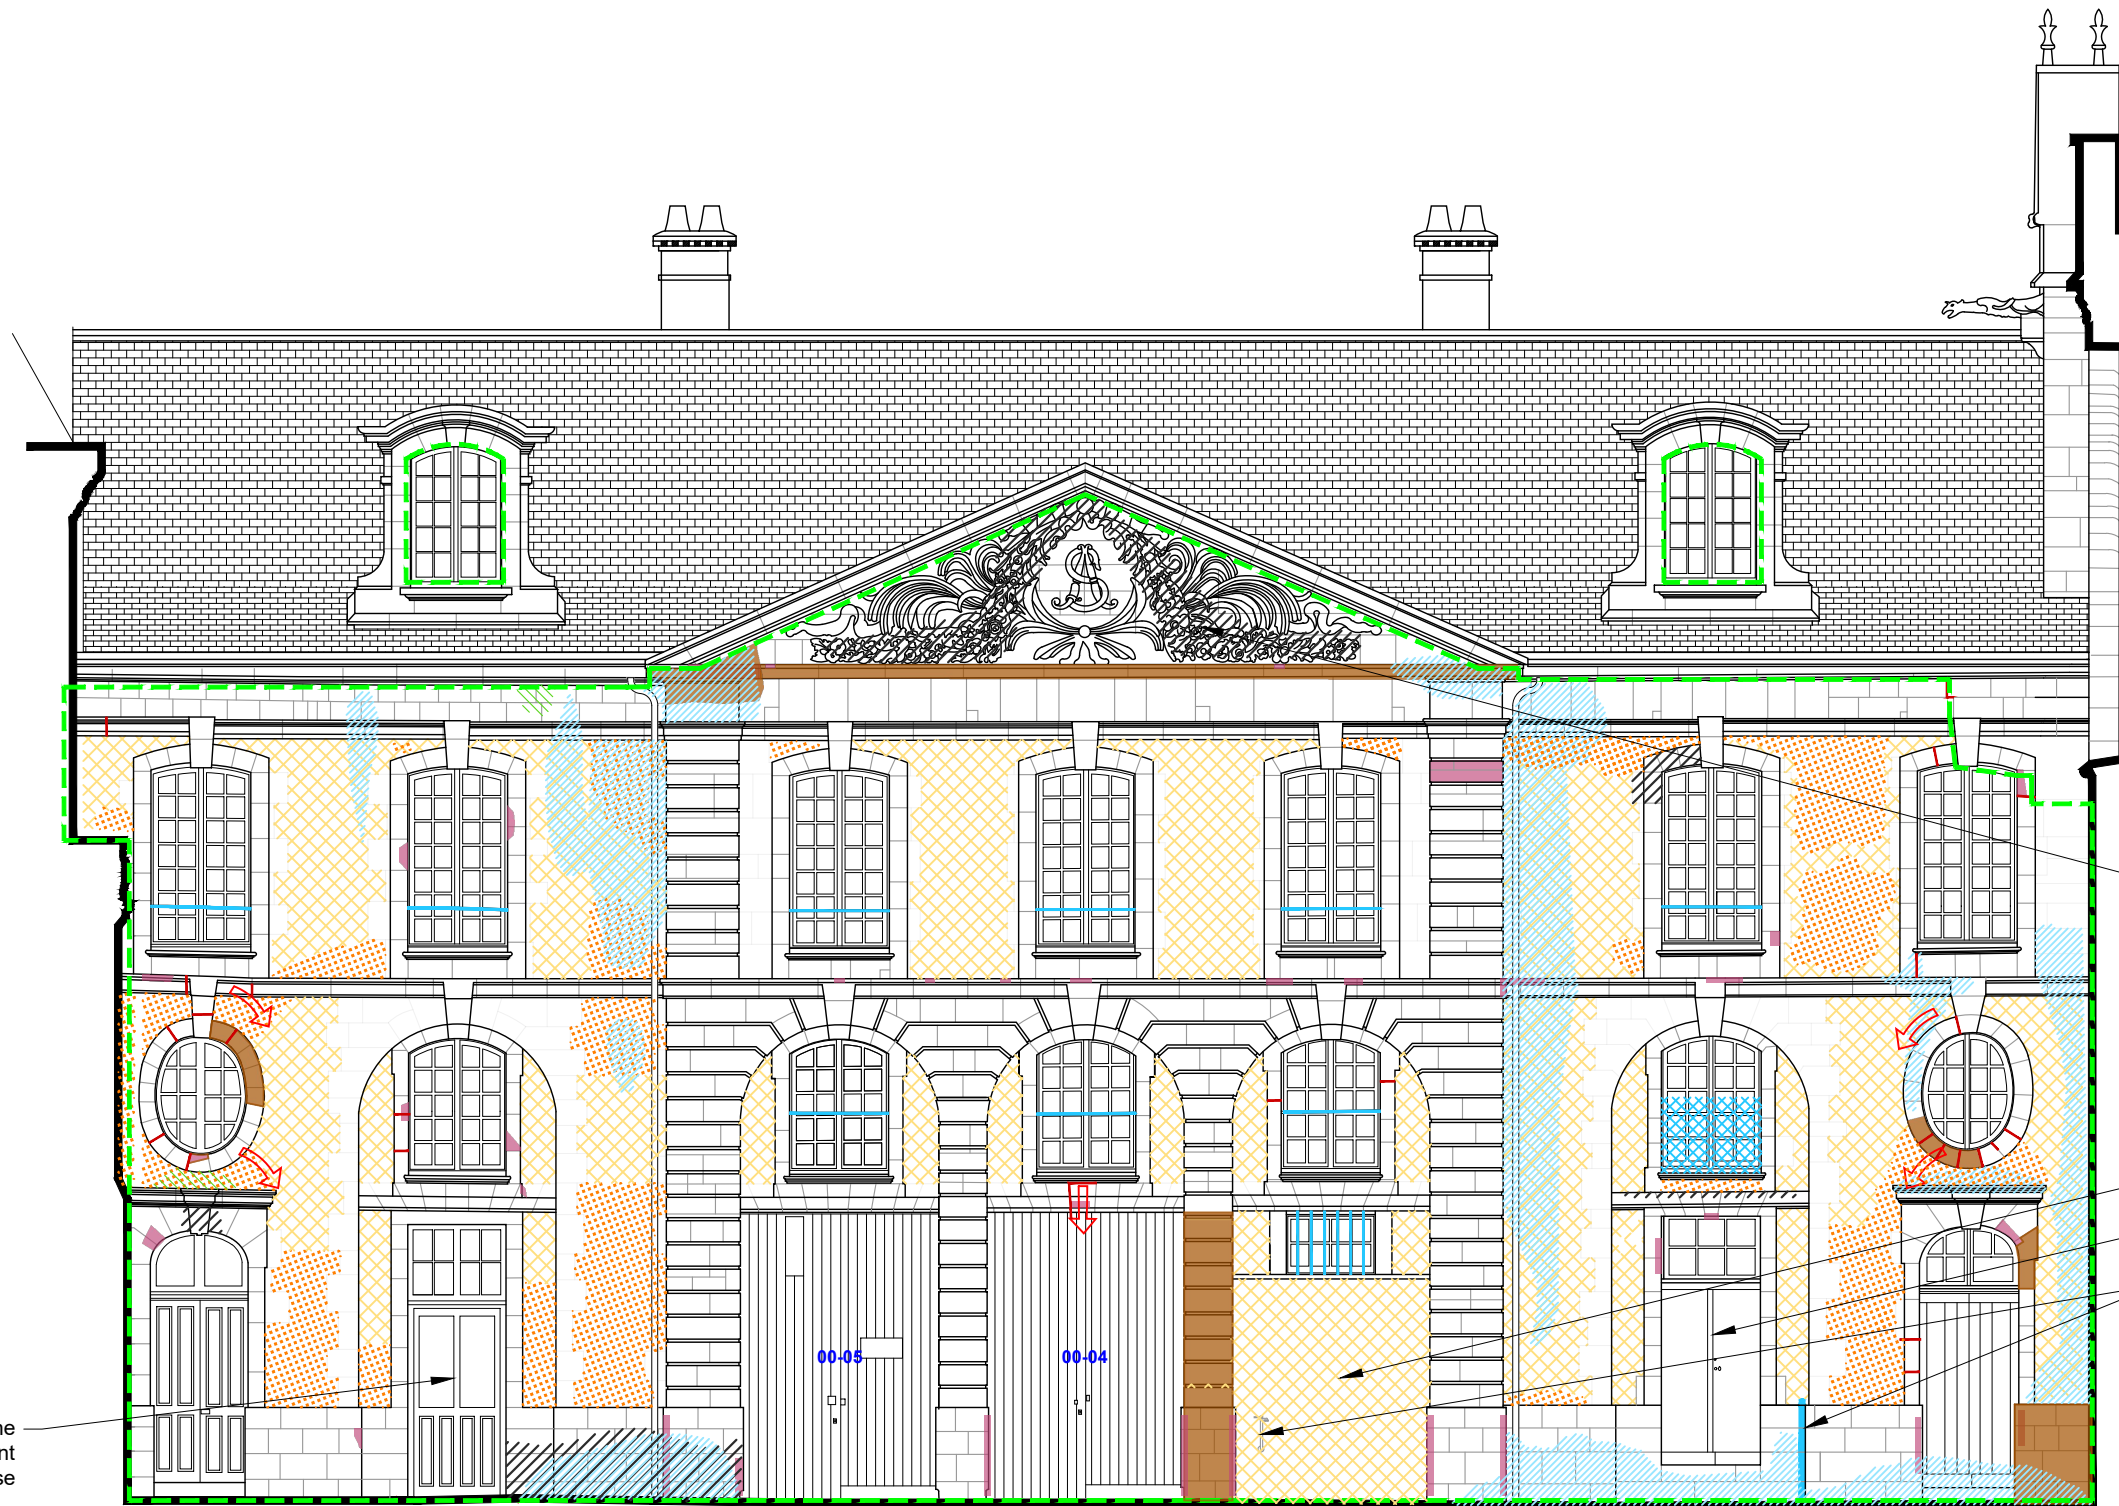
Encrassement général de la façade et du fronton

Remise Ouest condamnée

Porte moderne

Robinet et conduite en métal parasite

Baie apocryphe
à l'emplacement
de l'ancienne porte de remise

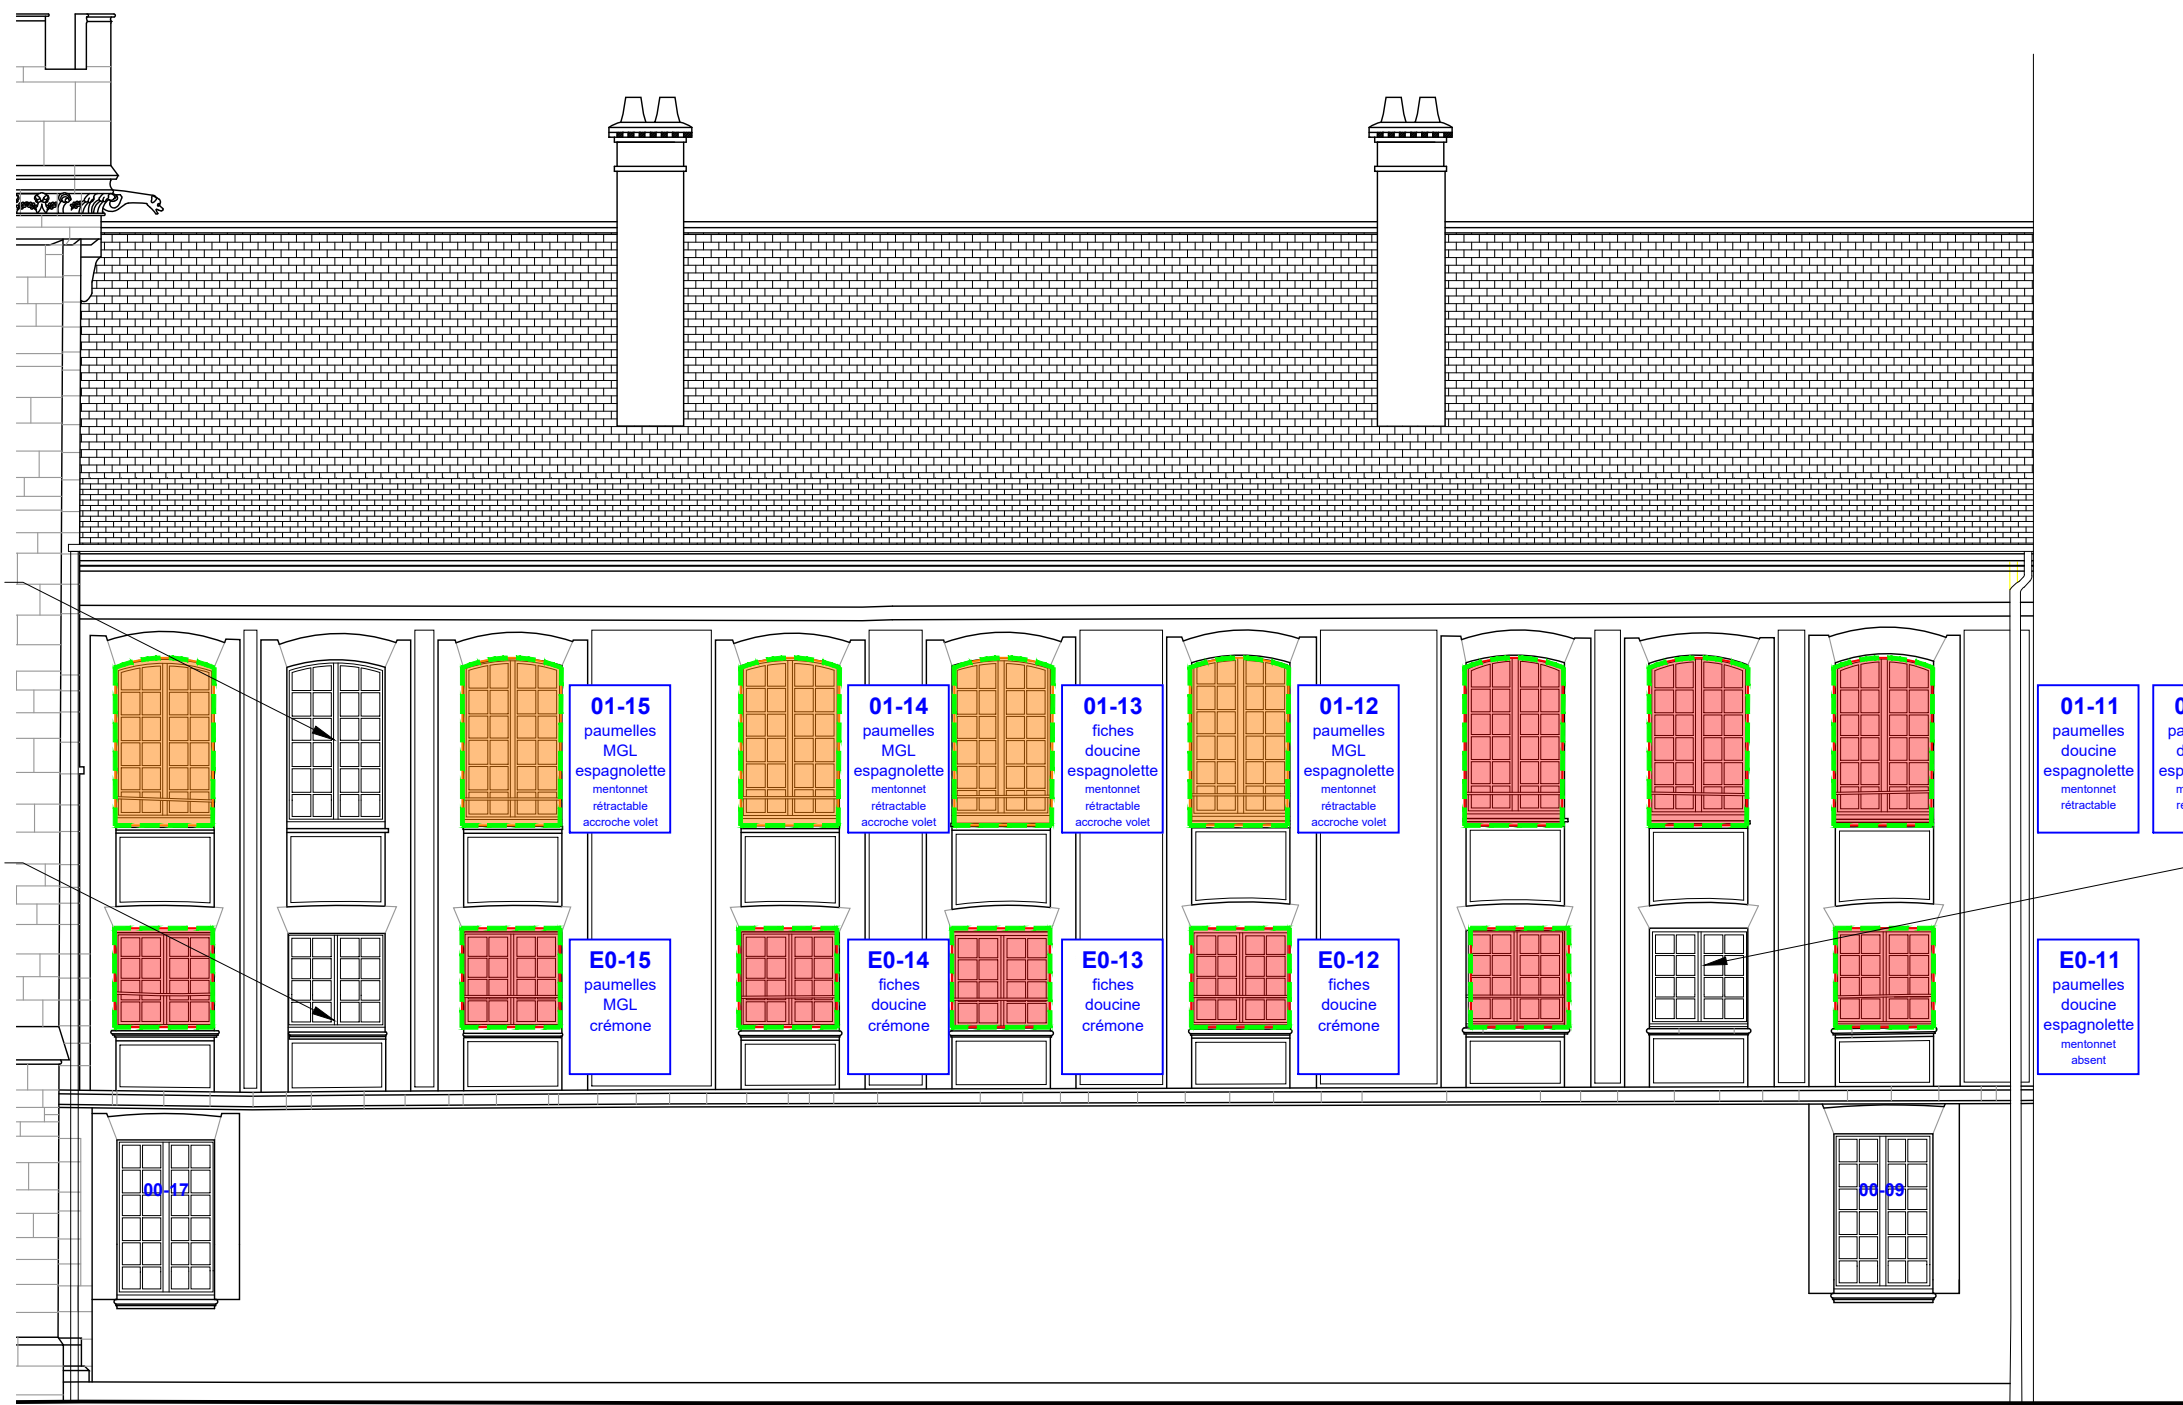
ETAT ACTUEL
03 - ÉTAT SANITAIRE
Façade Sud - Menuiseries
TRANCHE OPTIONNELLE

Nota : 01-16 fausse-fenêtre

Nota : E0-16 fausse-fenêtre

Nota : E0-10 fausse-fenêtre

Nota :
- ensemble des menuiseries extérieures (volets pleins et persiennes) ruiné
- MGL : ouverture à Mouton et gueule de loup

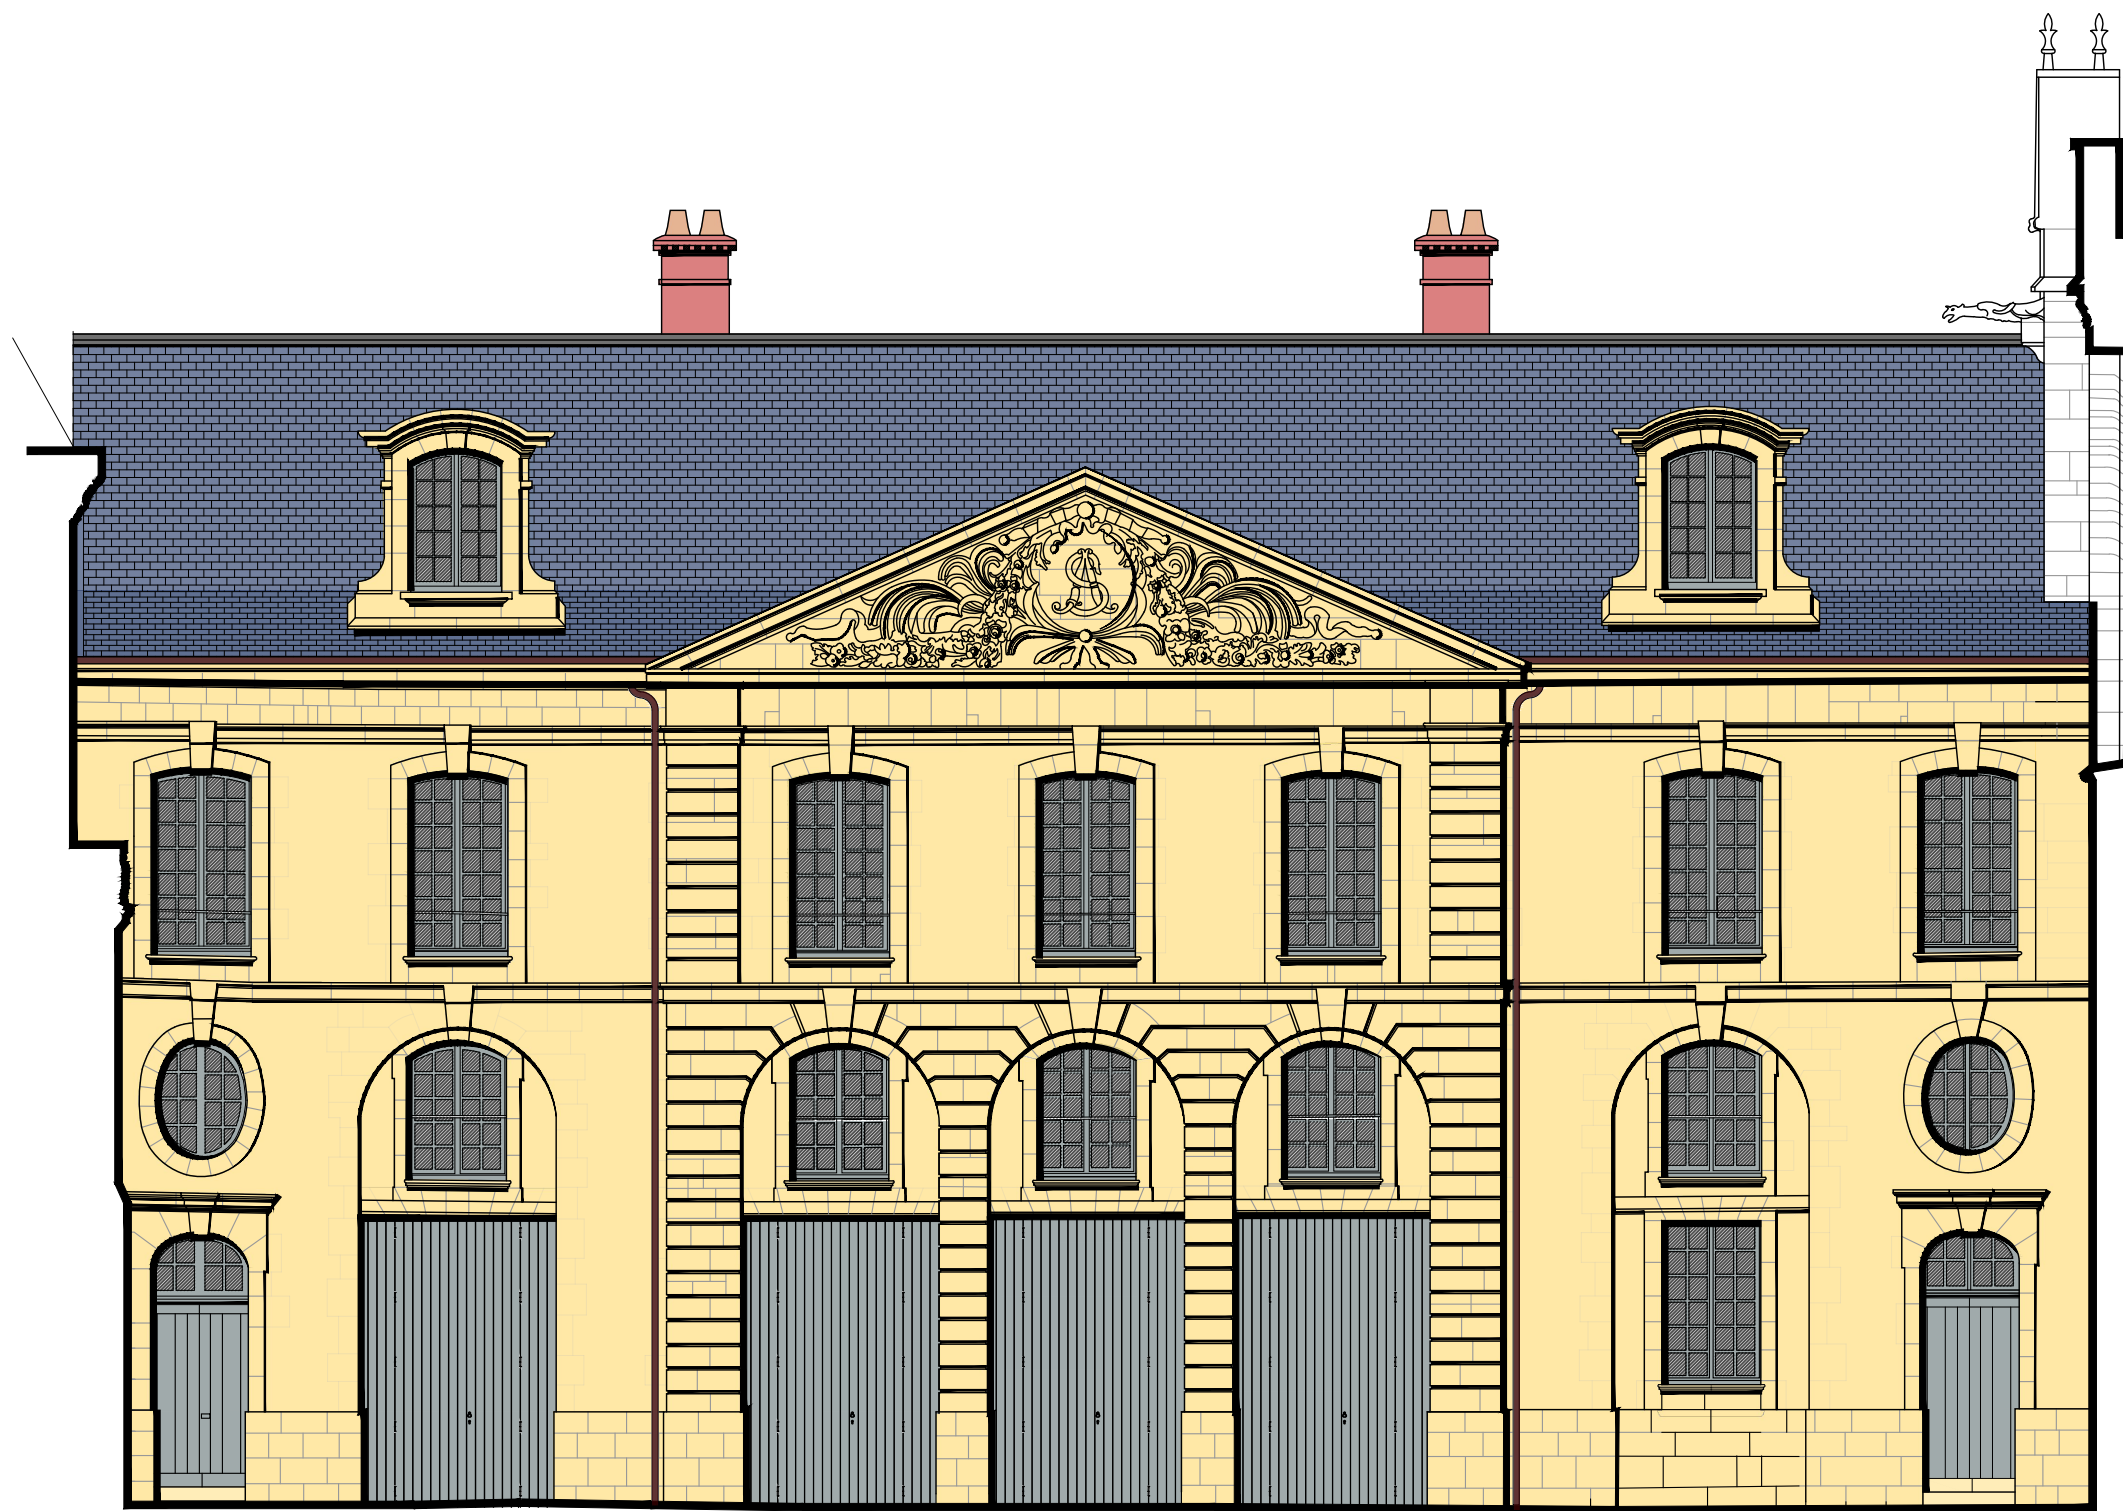
Nota : à l'exception de la toiture restaurée en T.F.

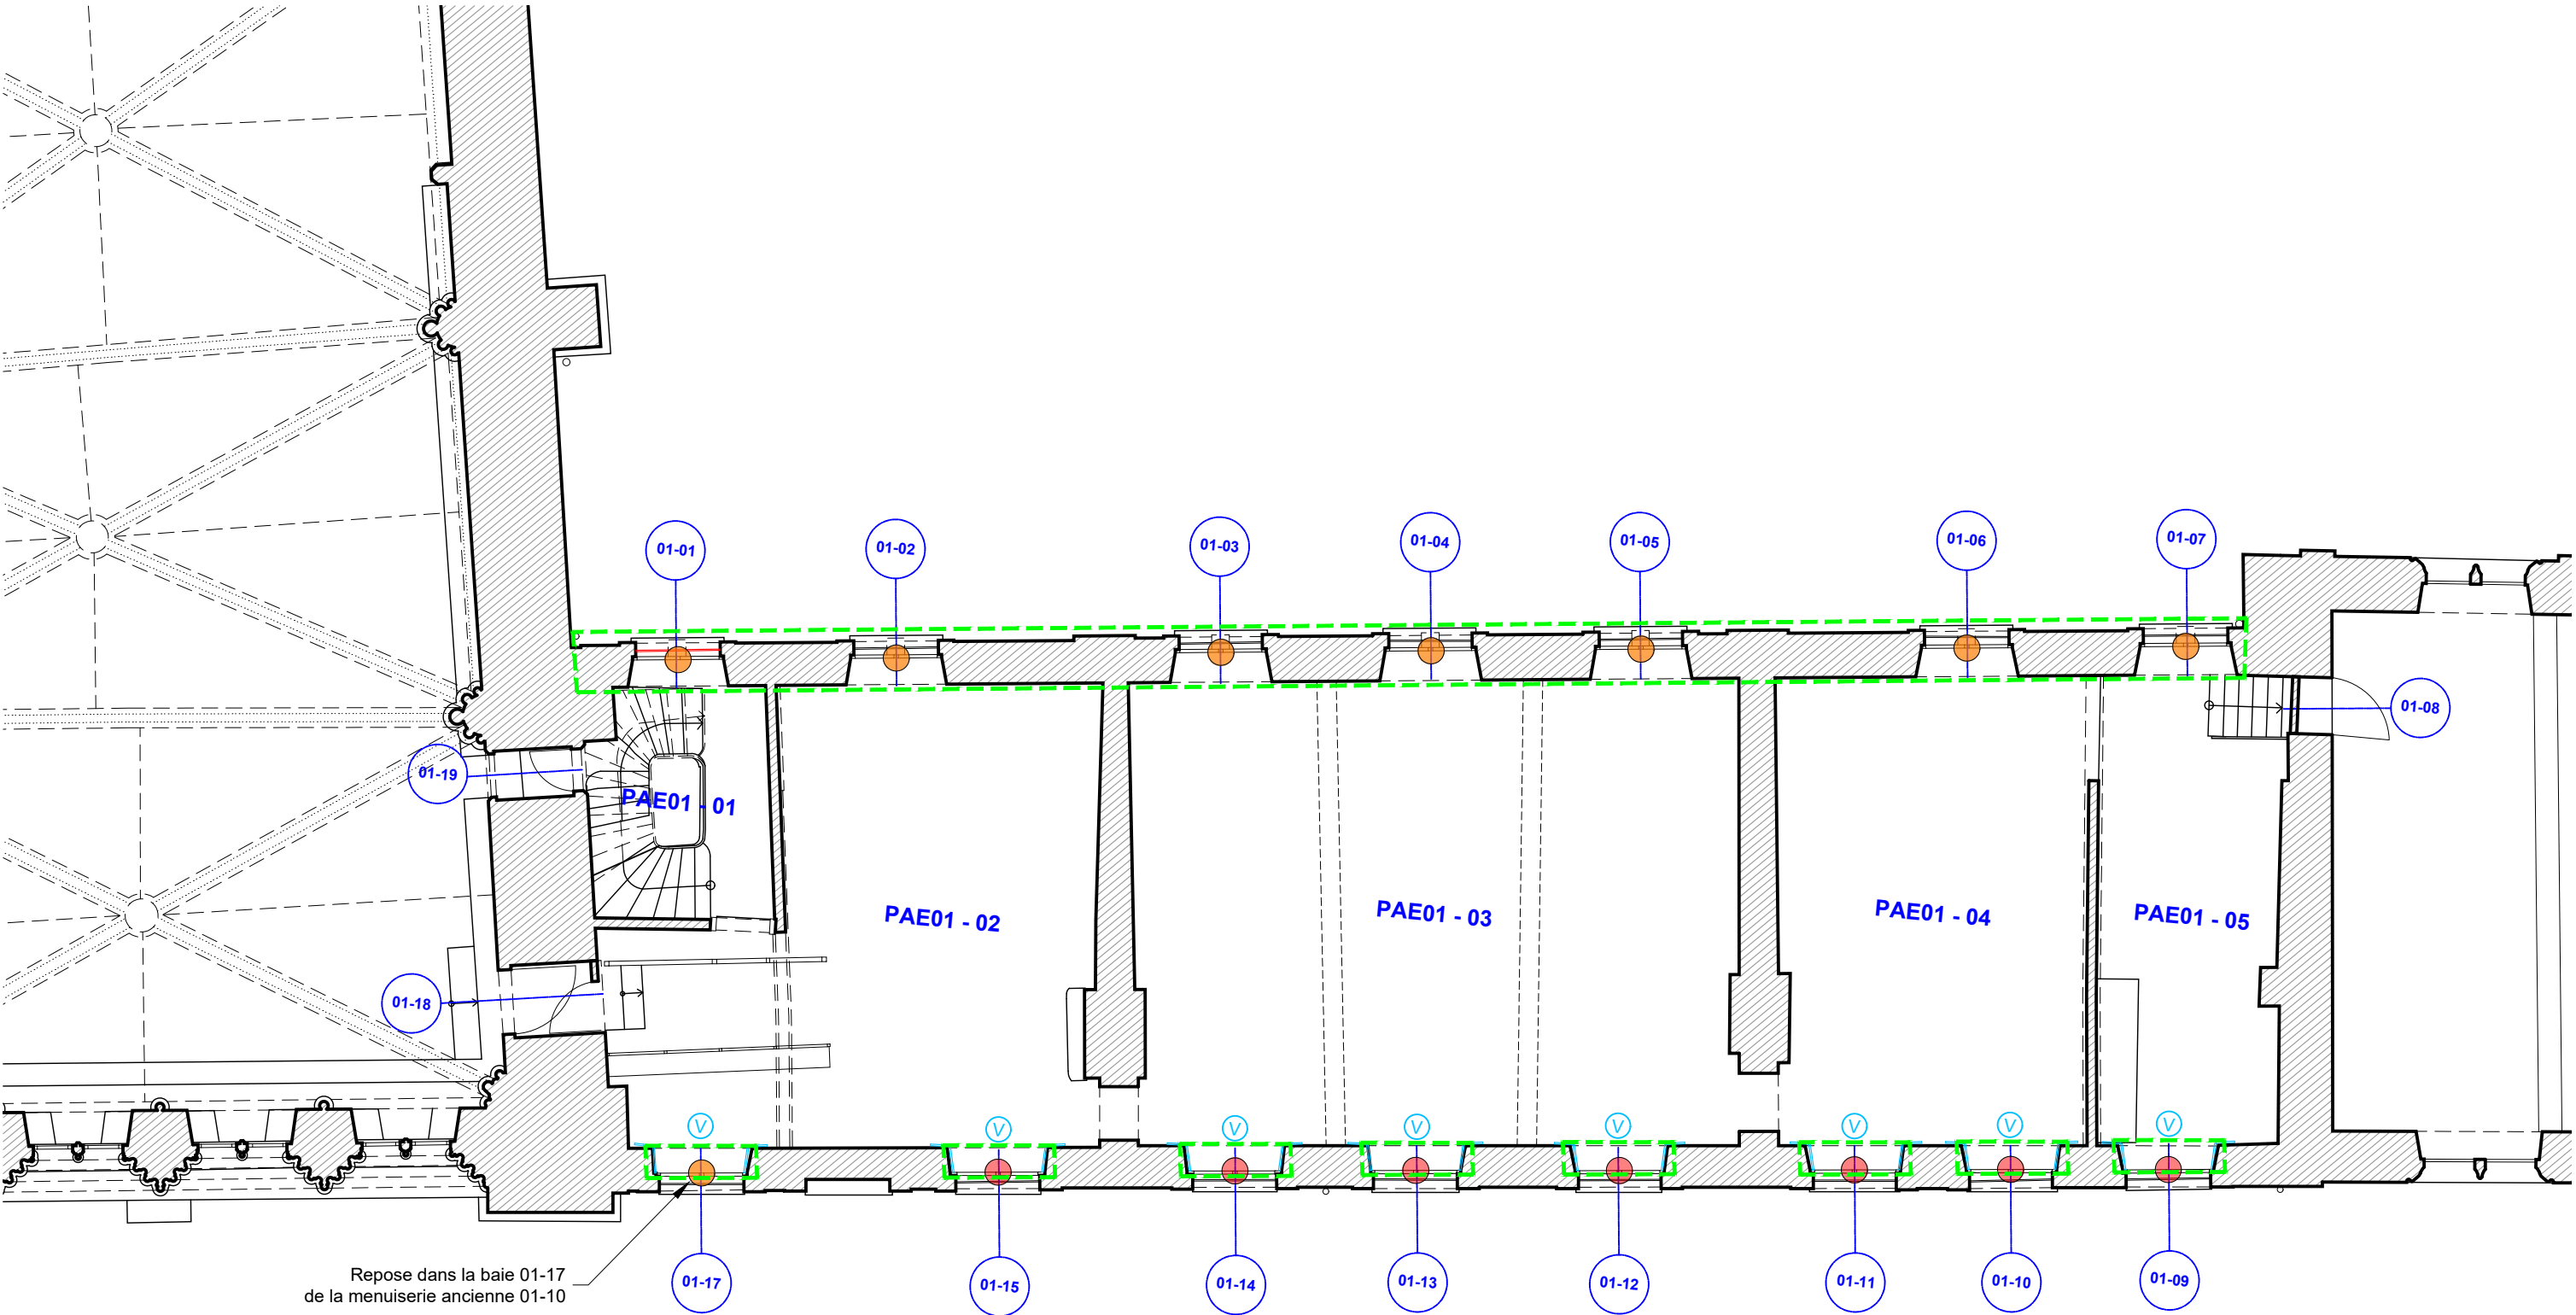
ETAT PROJETE
04 - ÉTAT PROJETÉ
Plan de l'entresol du rez-de-chaussée
TRANCHE OPTIONNELLE

LÉGENDE :
Maçonnerie
Dépose en démolition
Reprises stucturelles
Pierre neuve
Pierre restaurée en conservation (ragréage, empiècement, goujonage)
Restauration de parement en brique
Restitution de chaînage en brique
Injection et remallage de fissure, fermeture de joint

Menuiseries
Restauration
Réfection ou rétablissement
01-15 Baie restituée dans ses dispositions d'origine
01-15 Baie inchangée
Restitution de volets intérieurs (en option)

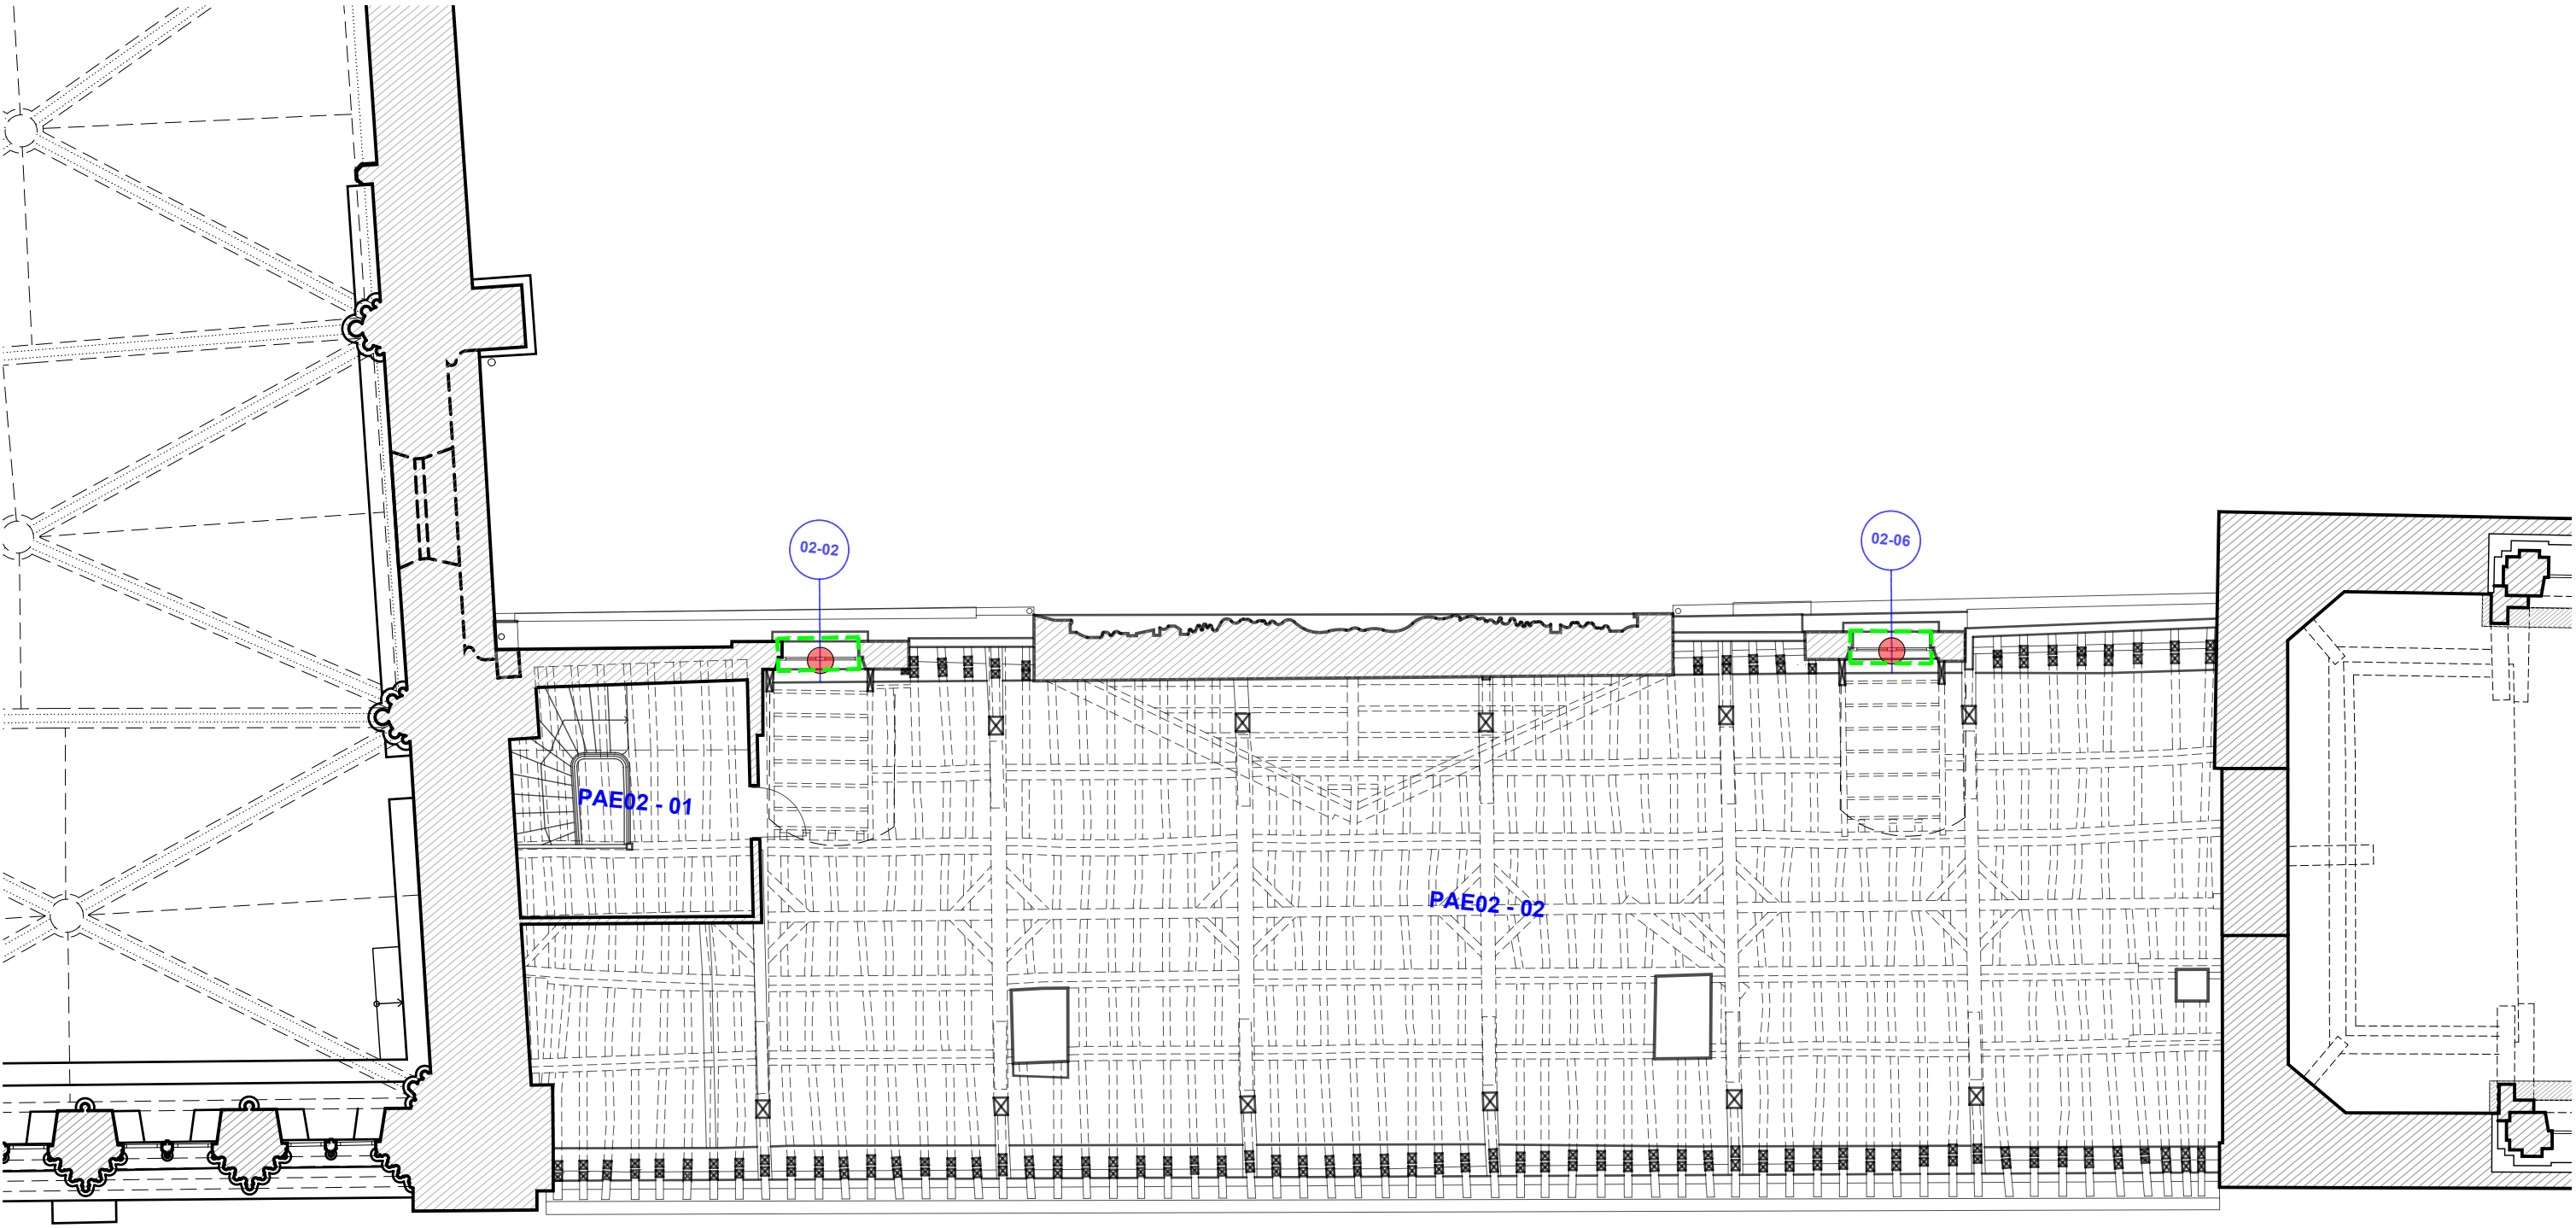
ETAT PROJETE
04 - ÉTAT PROJETÉ
Plan du premier étage
TRANCHE OPTIONNELLE

- LÉGENDE :**
- Maçonnerie**
- Dépose en démolition
 - Reprises stucturelles
 - Pierre neuve
 - Pierre restaurée en conservation (ragréage, empiècement, goujonage)
 - Restauration de parement en brique
 - Restitution de chaînage en brique
 - Injection et remallage de fissure, fermeture de joint
- Couverture**
- Traitement biocide et nettoyage d'encrassements
 - Dépose des scellements de volets existants et réfection en raccord des anciennes reprises
 - Mise en oeuvre d'une couverture en ardoises épaisses posées au clou sur voligeage
 - Restauration d'éléments de couverture en plomb : couvertines des lucarnes et du fronton, noues
- Épiderme**
- Voir planche spécifique

- Menuiseries**
- Restauration
 - Réfection ou rétablissement
 - Baie restituée dans ses dispositions d'origine
 - Baie inchangée
 - Restitution de volets intérieurs (en option)
