MAÎTRE D'OUVRAGE : D R A C D E
B O U R G O G N E - F R A N C H E - C O M T É
8 9 - Y O N N E - S E N S
P A L A I S A R C H I É P I S C O P A L

A I L E D E S É C U R I E S
RESTAURATION DU CLOS ET DU COUVERT

J U I N 2 0 2 5 P R O - D C E
T R A N C H E O P T I O N N E L L E
P I È C E S G R A P H I Q U E S

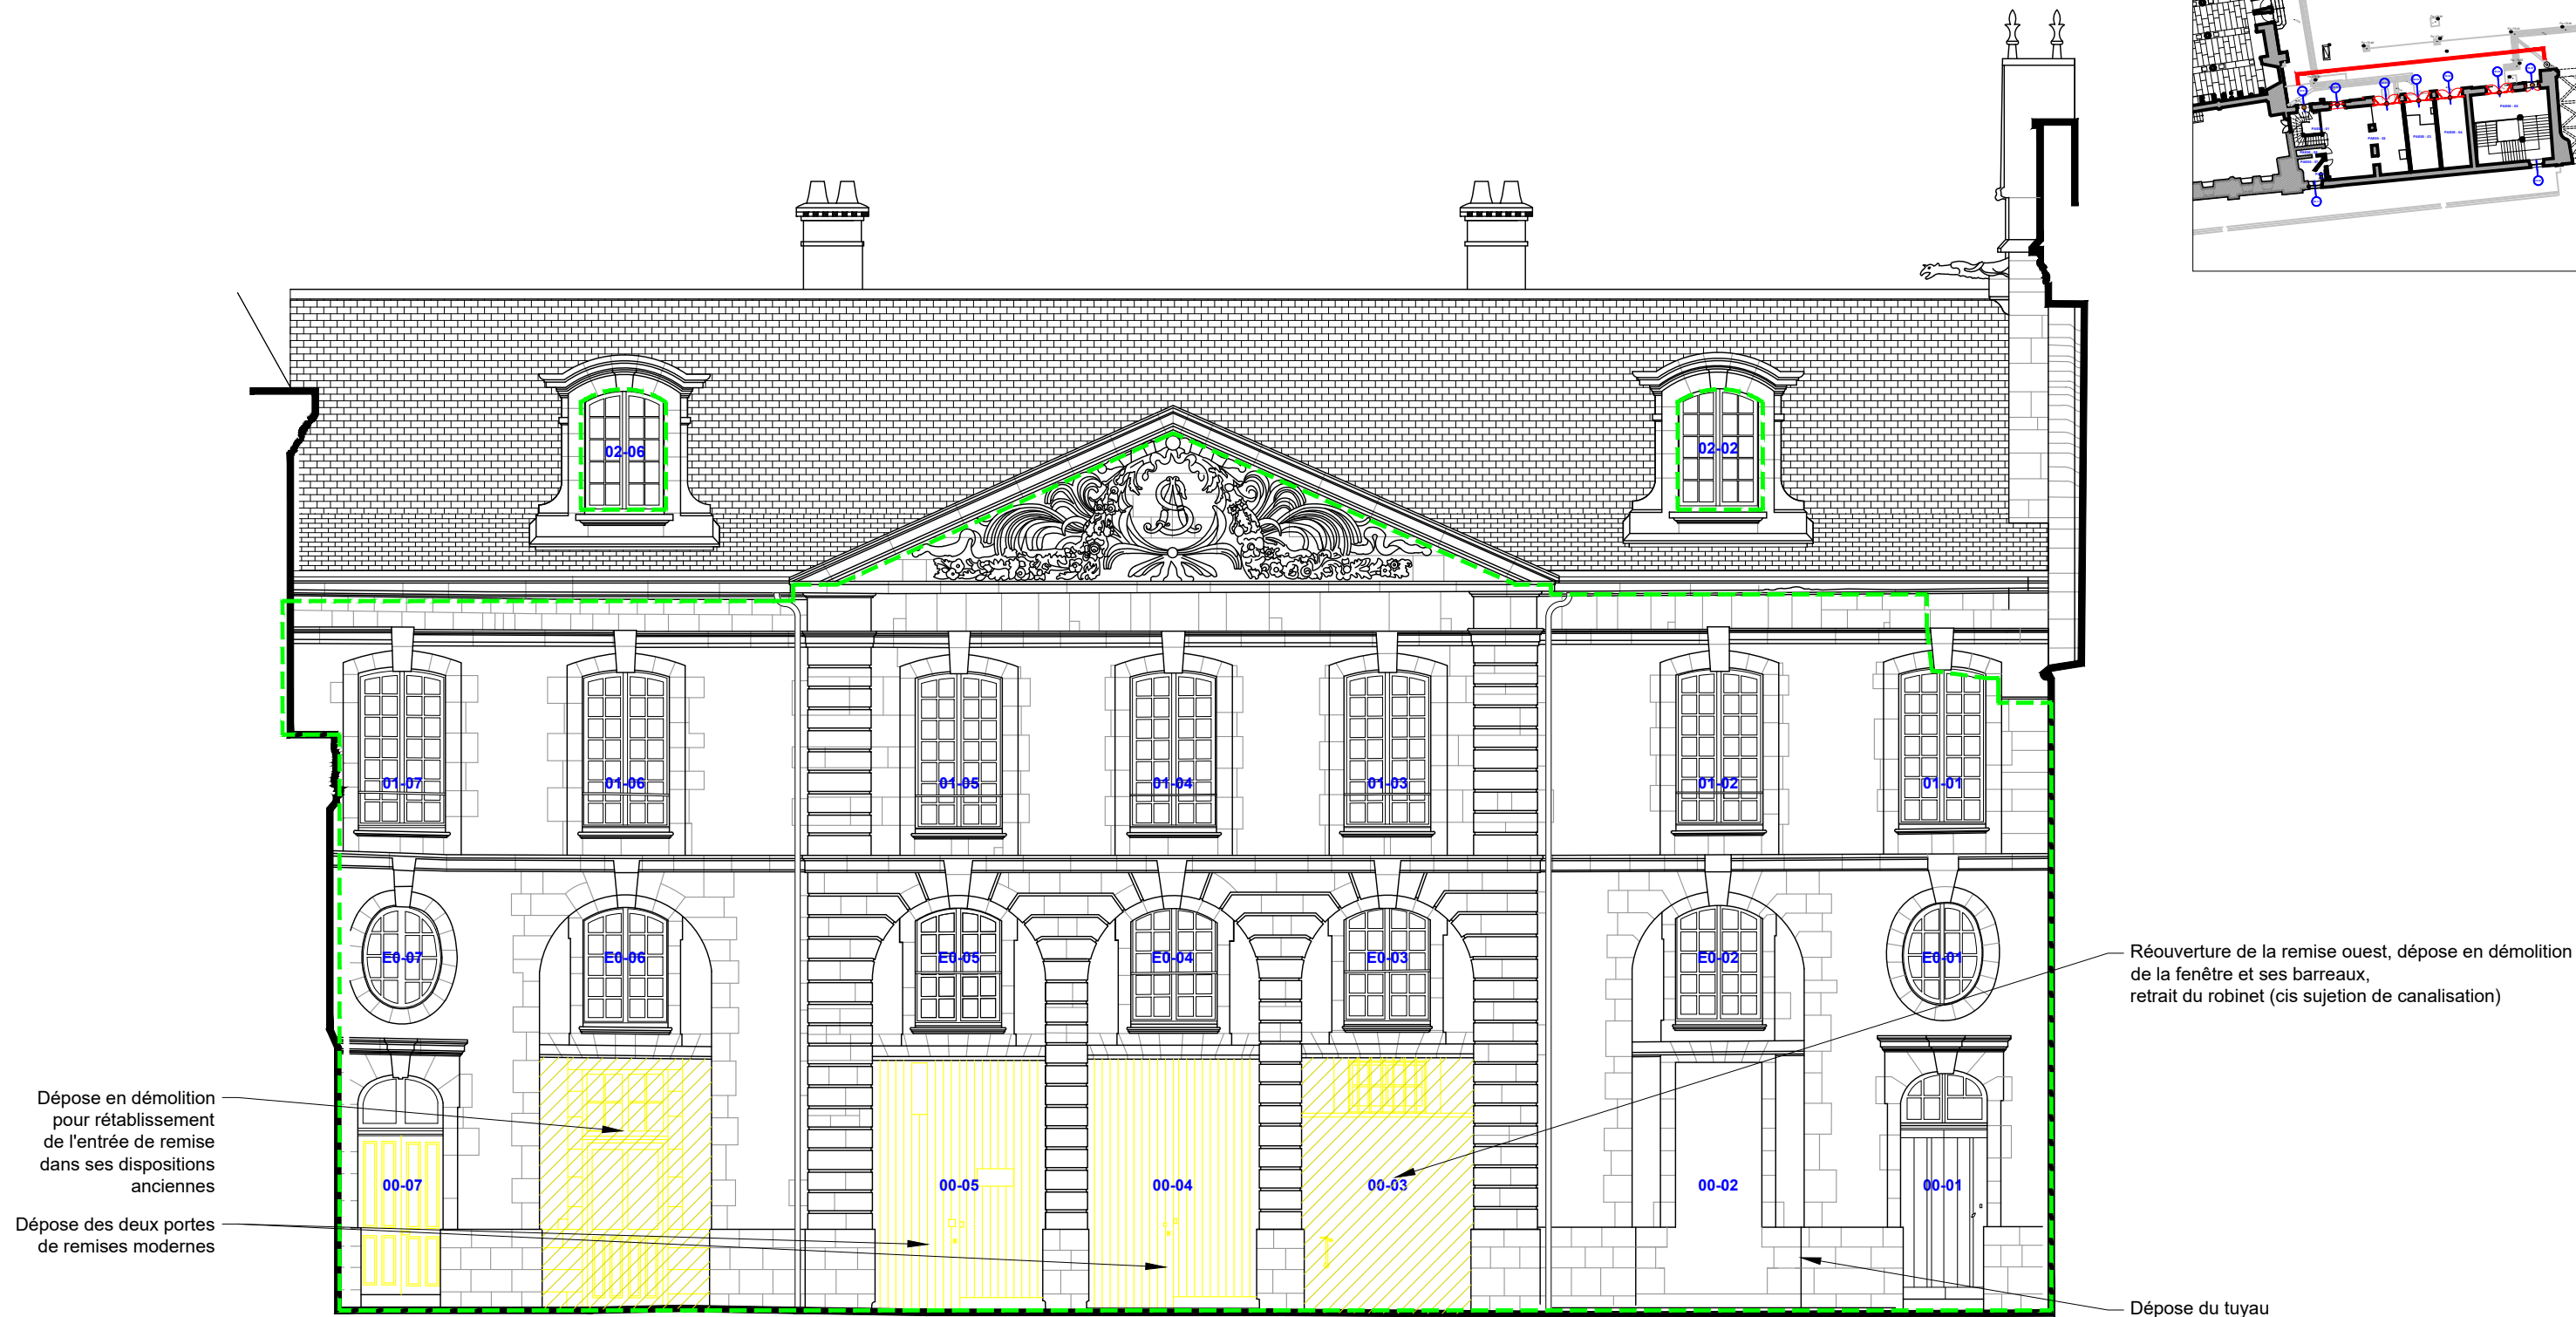
Dépose en démolition
Reprises stucturelles
Pierre neuve
Pierre restaurée en conservation (ragréage, empiècement, goujonnage)
Restauration de parement en brique
Restitution de chaînage en brique
Injection et remailage de fissure, fermeture de joint

Traitement biocide et nettoyage d'encrassements
Dépose des scellements de volets existants et réfection en raccord des anciennes reprises

Mise en oeuvre d'une couverture en ardoises épaisses posées au clou sur voligeage
Restauration d'éléments de couverture en plomb : couvertines des lucarnes et du fronton, noues

PRO DCE	89-SENS-PALAIS ARCHIÉPISCOPAL	AILE DES ÉCURIES
	RESTAURATION DU CLOS ET DU COUVERT	
	Date : Juin 2025	ETAT PROJETE
	Échelle : 1/100	04 - ÉTAT PROJETÉ
	MOA : DRAC BOURGOGNE-FRANCHE-COMTÉ	Façade Nord - Démolition
4.07	MOE : 2BDM Architecture & Patrimoine - Frédéric DIDIER - Architecte en chef des monuments historiques	TRANCHE OPTIONNELLE

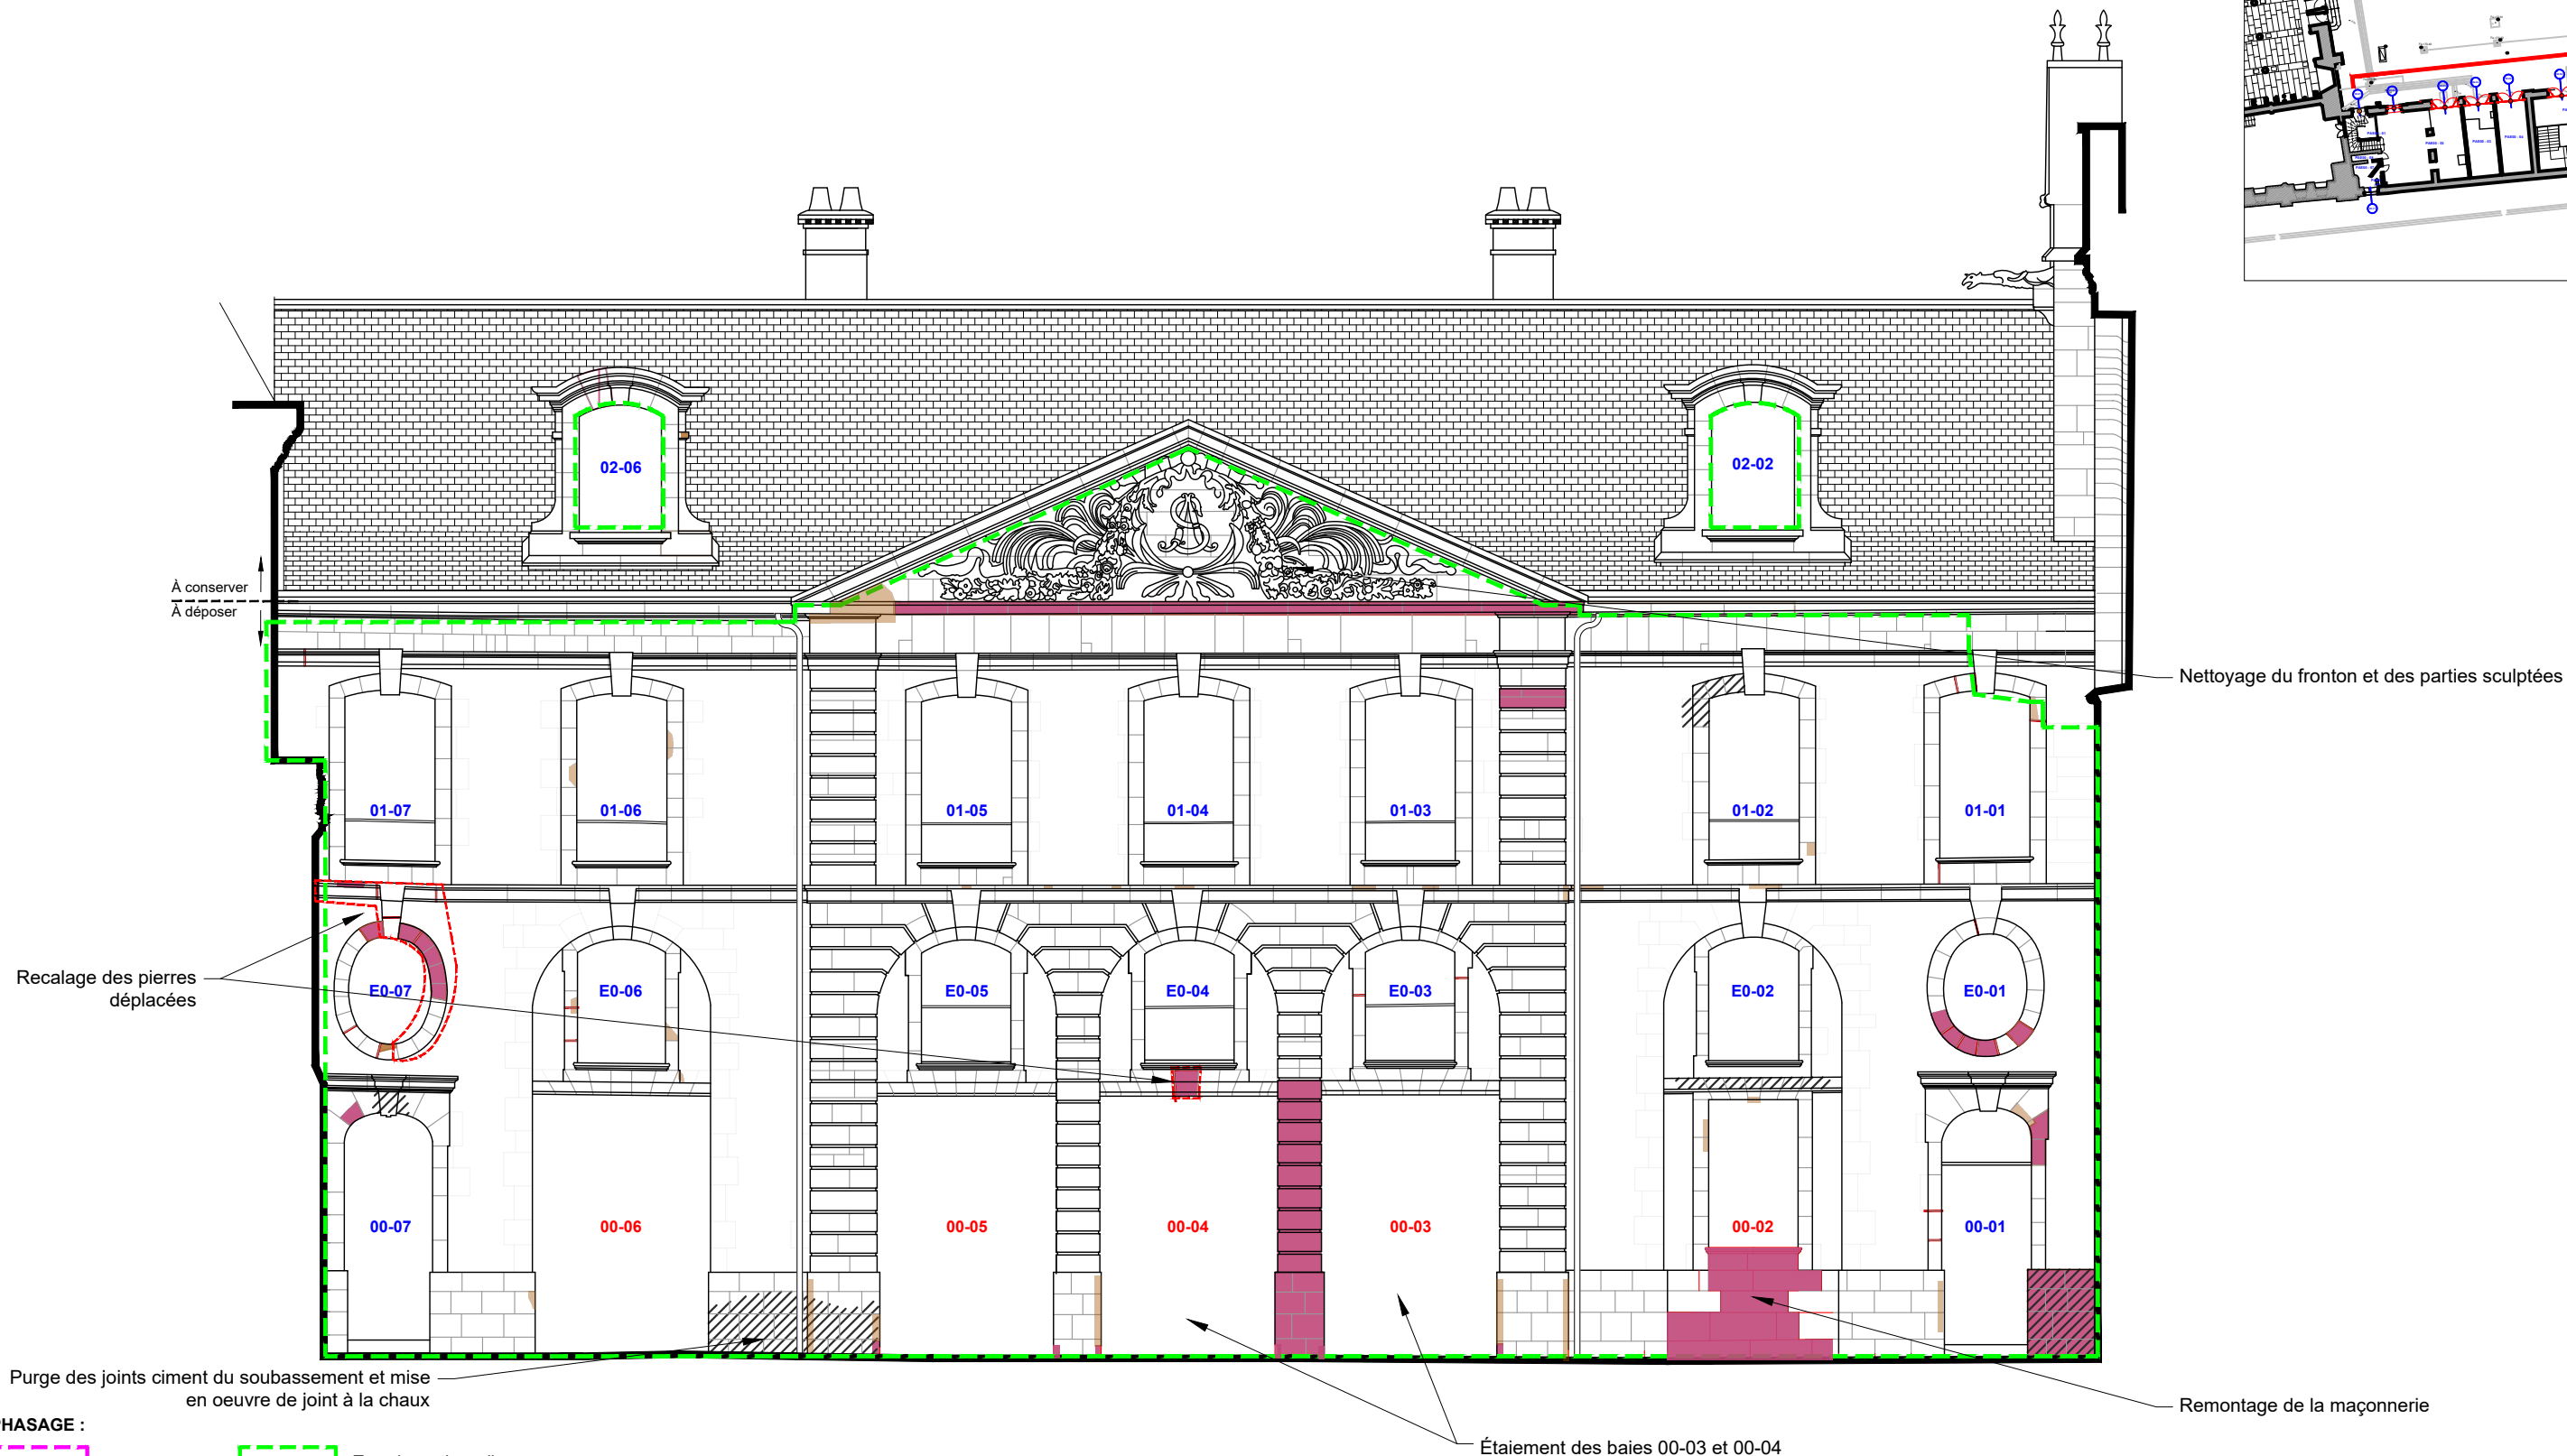
LÉGENDE :
Maçonnerie
Dépose en démolition
Reprises stucturelles
Pierre neuve
Pierre restaurée en conservation (ragréage, empiècement, goujonnage)
Restauration de parement en brique
Restitution de chaînage en brique
Injection et remaillage de fissure, fermeture de joint
Traitement biocide et nettoyage d'encrassements
Dépose des scellements de volets existants et réfection en raccord des anciennes reprises
Couverture
Mise en oeuvre d'une couverture en ardoises épaisses posées au clou sur voligeage
Restauration d'éléments de couverture en plomb : couvertines des lucarnes et du fronton, noues
Épiderme
Voir planche spécifique

PRO DCE 4.08	89-SENS-PALAIS ARCHIÉPISCOPAL	AILE DES ÉCURIES
	RESTAURATION DU CLOS ET DU COUVERT	
	Date : Juin 2025 Échelle : 1/100 MOA : DRAC BOURGOGNE-FRANCHE-COMTÉ MOE : 2BDM Architecture & Patrimoine - Frédéric DIDIER - Architecte en chef des monuments historiques	ETAT PROJETE 04 - ÉTAT PROJETÉ Façade Nord - Maçonnerie Couverture TRANCHE OPTIONNELLE

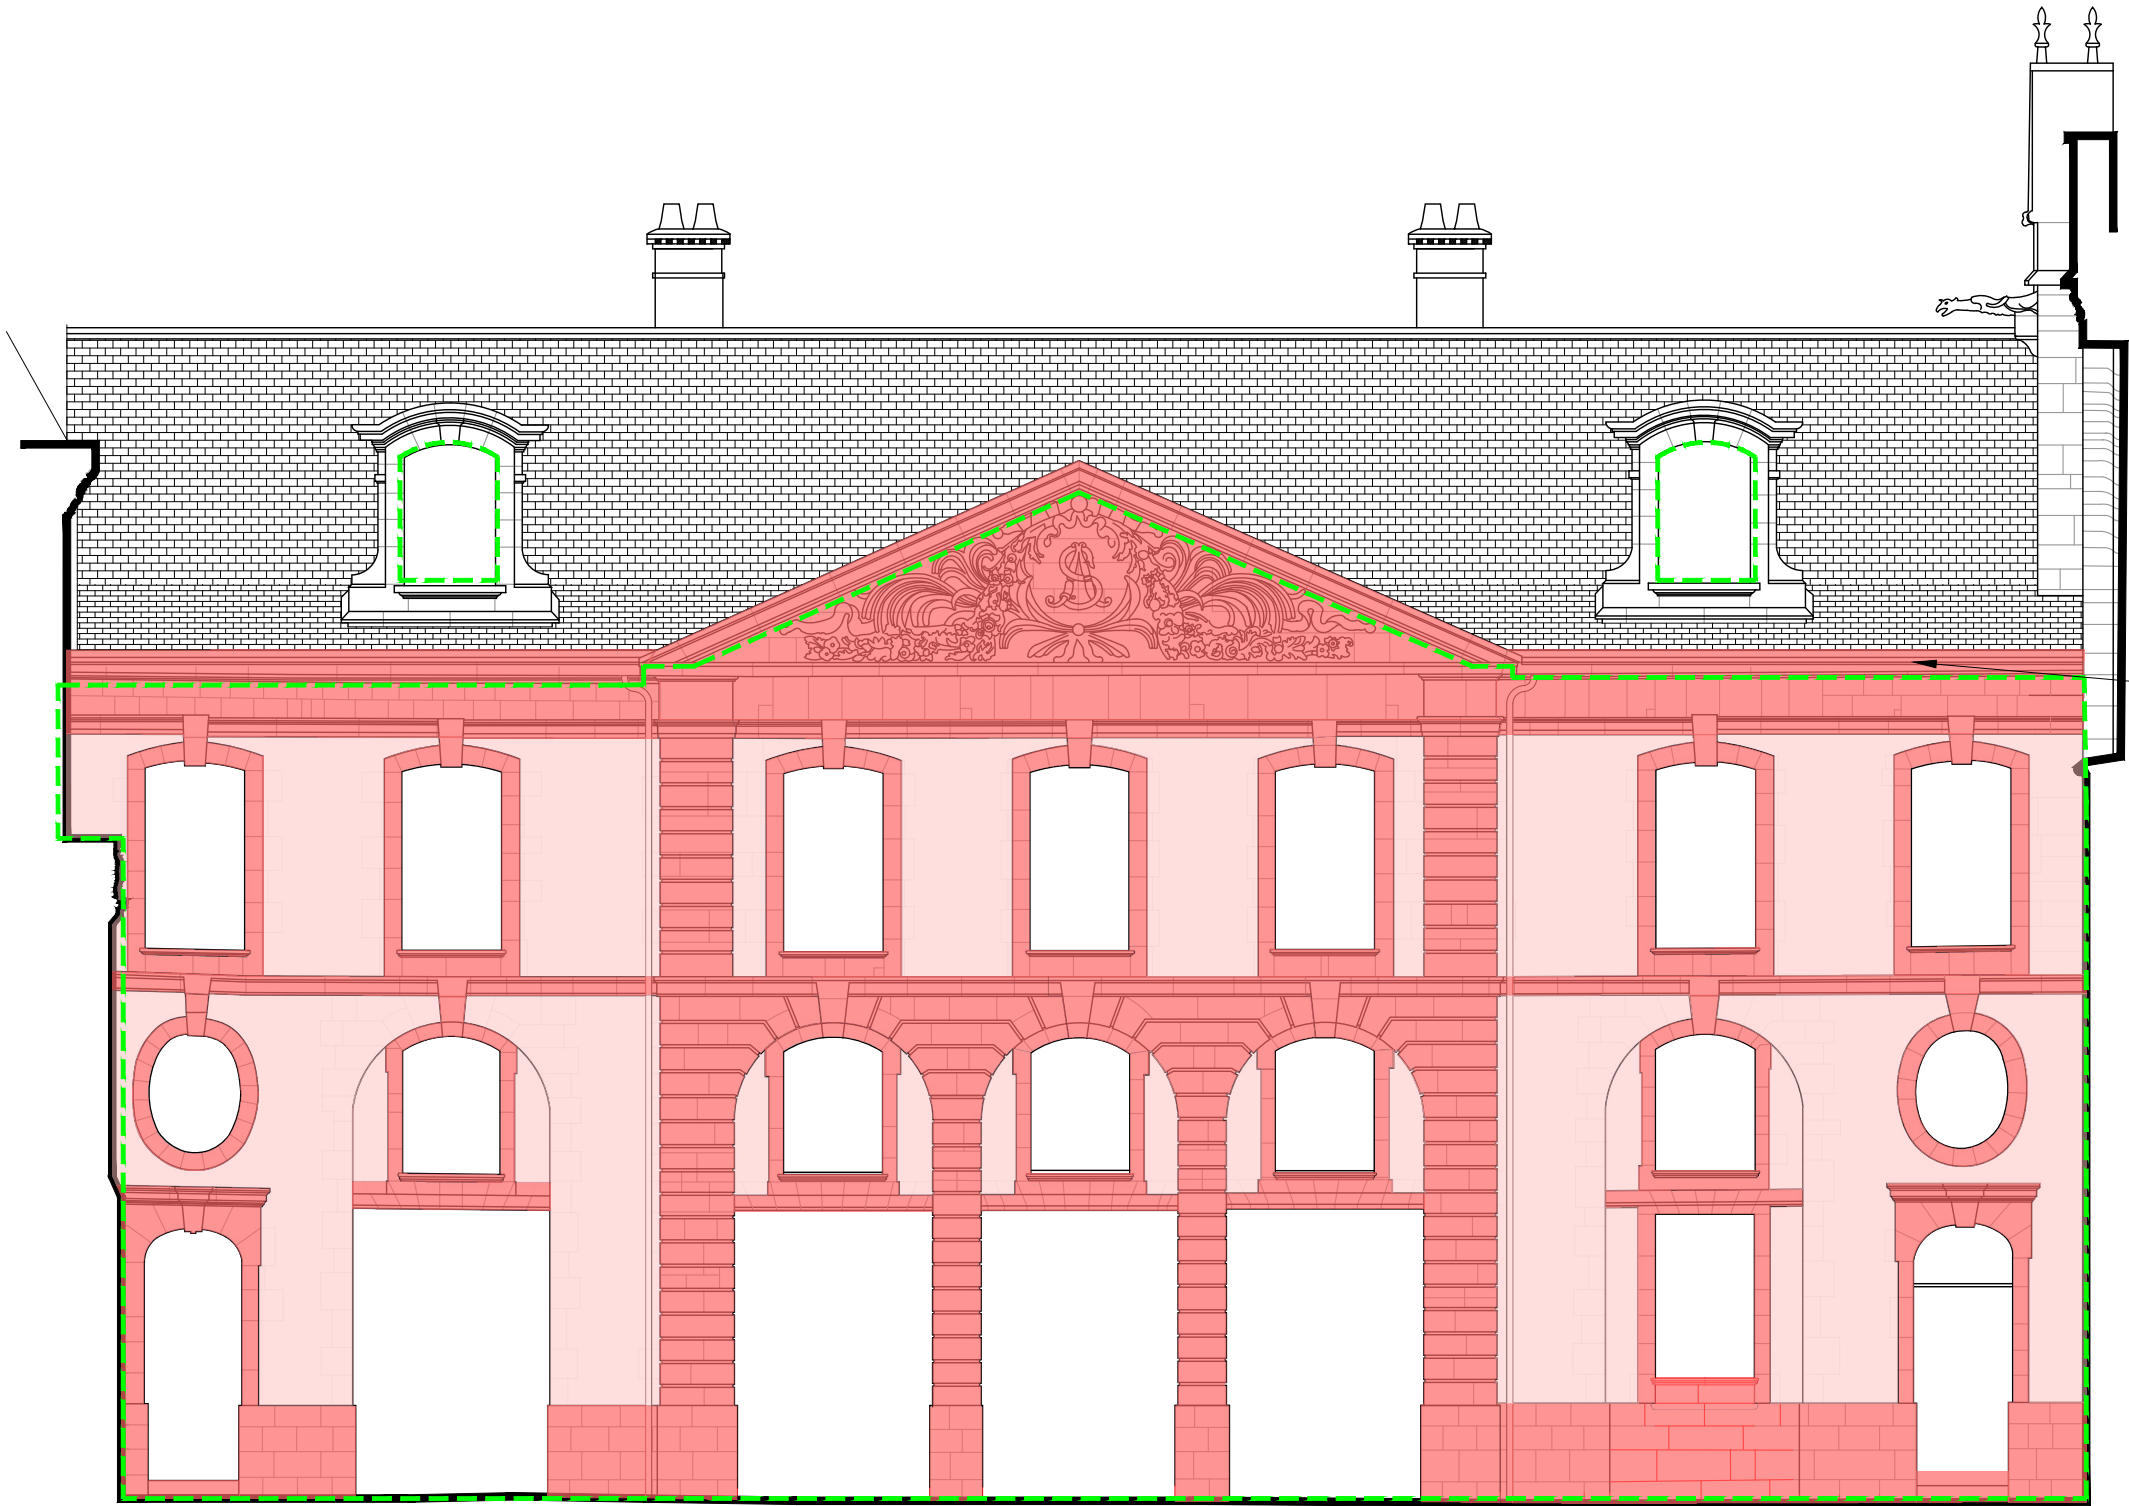
Nota : épiderme à traiter sur l'ensemble de la façade Nord, y compris les zones de la T.F. fin d'obtenir un rendu uniforme (à l'exception des deux lucarnes traitées en T.F.)

Nota : purge générale de tous les enduits

| | Rejointoiement de parement d'appareil et application d'une eau forte d'harmonisation |
| | Mise en œuvre d'enduit fin et lissé application d'une eau forte d'harmonisation |
| | Mise en œuvre de table en enduit jeté au balai et application d'une eau forte d'harmonisation |
| | Rejointoiement de parement de brique, application d'un badigeon couleur brique compris retraçage des joints à la chaux |

PRO DCE	89-SENS-PALAIS ARCHIÉPISCOPAL	AILE DES ÉCURIES
	RESTAURATION DU CLOS ET DU COUVERT	
	Date : Juin 2025 Échelle : 1/100	ETAT PROJETE 04 - ÉTAT PROJETÉ Façade Nord - Répartition des enduits TRANCHE OPTIONNELLE
	4.09 MOA : DRAC BOURGOGNE-FRANCHE-COMTÉ MOE : 2BDM Architecture & Patrimoine - Frédéric DIDIER - Architecte en chef des monuments historiques

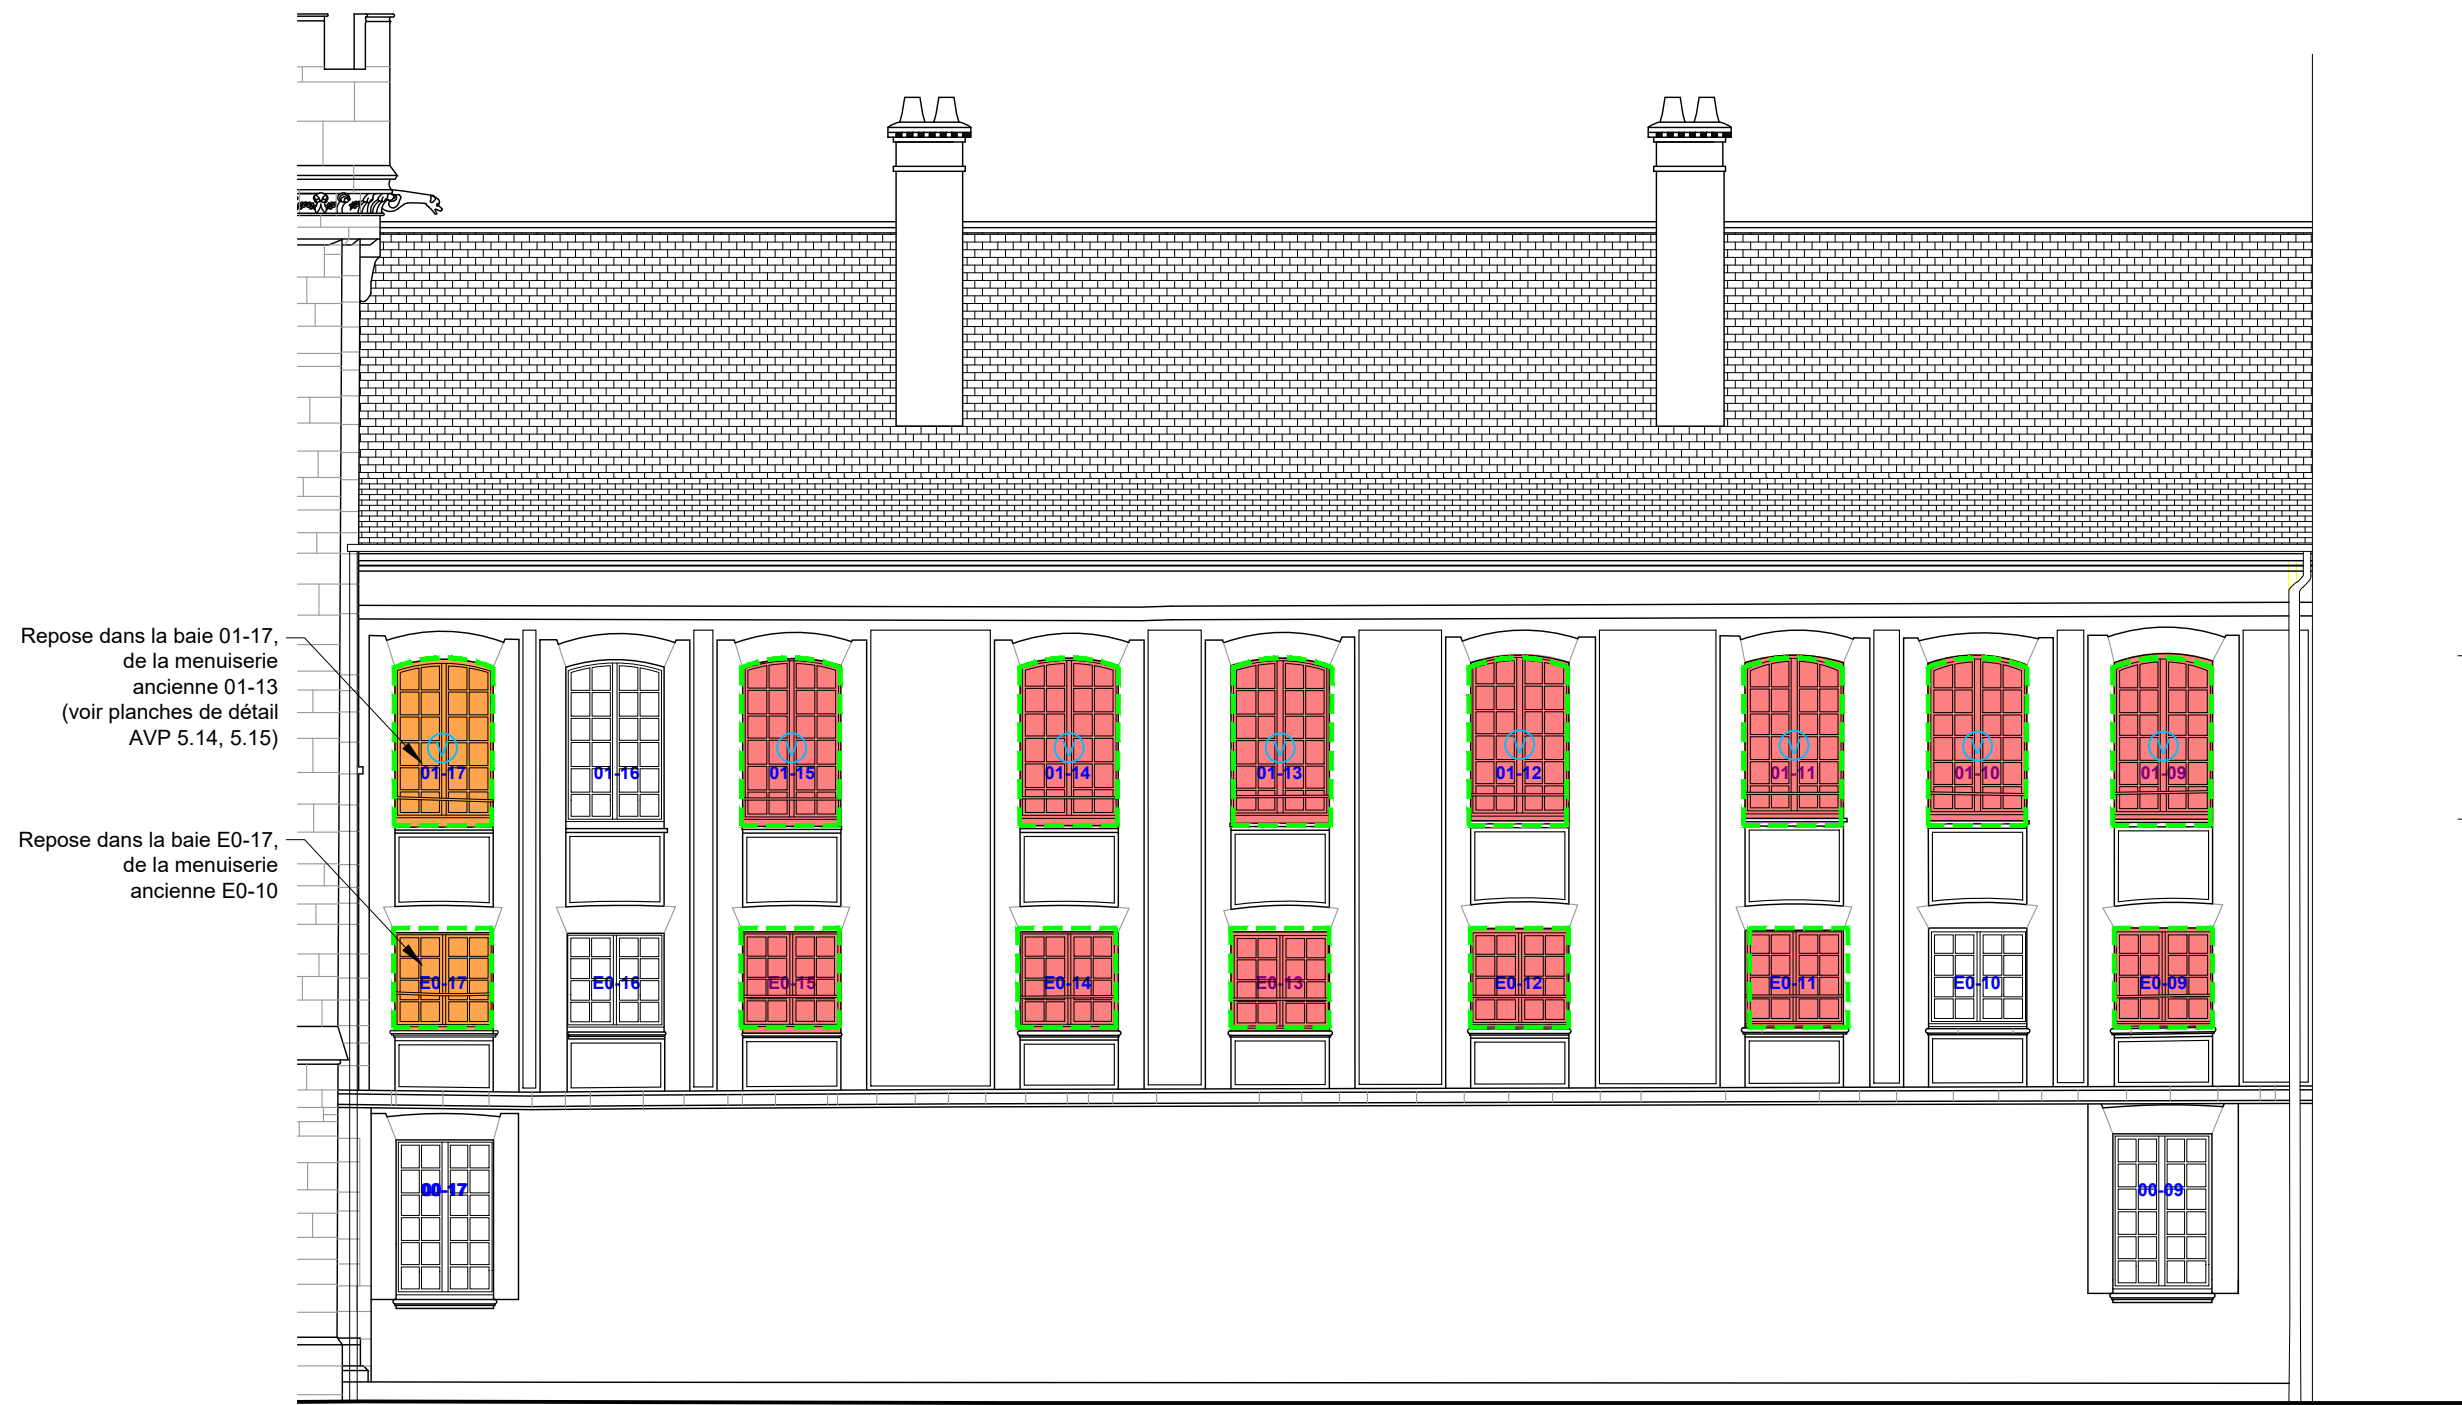
Repose dans la baie 01-17,
de la menuiserie
ancienne 01-13
(voir planches de détail
AVP 5.14, 5.15)

Repose dans la baie E0-17,
de la menuiserie
ancienne E0-10

<i>PM : état actuel</i> <i>en orange : fenêtres anciennes</i>								
<div>01-17</div> <div>paumelles</div> <div>MGL</div> <div>espagnolette</div> <div>mentonnet rétractable</div>	<div>01-15</div> <div>paumelles</div> <div>MGL</div> <div>espagnolette</div> <div>mentonnet rétractable</div> <div>accroche volet</div>	<div>01-14</div> <div>paumelles</div> <div>MGL</div> <div>espagnolette</div> <div>mentonnet rétractable</div> <div>accroche volet</div>	<div>01-13</div> <div>fiches</div> <div>doublure</div> <div>espagnolette</div> <div>mentonnet rétractable</div> <div>accroche volet</div>	<div>01-12</div> <div>paumelles</div> <div>MGL</div> <div>espagnolette</div> <div>mentonnet rétractable</div> <div>accroche volet</div>	<div>01-11</div> <div>paumelles</div> <div>doublure</div> <div>espagnolette</div> <div>mentonnet rétractable</div>	<div>01-10</div> <div>paumelles</div> <div>doublure</div> <div>espagnolette</div> <div>mentonnet rétractable</div>	<div>01-09</div> <div>paumelles</div> <div>doublure</div> <div>espagnolette</div> <div>mentonnet rétractable</div>

<div>E0-17</div> <div>paumelles</div> <div>MGL</div> <div>crémone</div>	<div>E0-16</div> <div>fiches</div> <div>MGL</div> <div>espagnolette</div> <div>mentonnet fixe</div>	<div>E0-15</div> <div>paumelles</div> <div>MGL</div> <div>crémone</div>	<div>E0-14</div> <div>fiches</div> <div>doublure</div> <div>crémone</div>	<div>E0-13</div> <div>fiches</div> <div>doublure</div> <div>crémone</div>	<div>E0-12</div> <div>fiches</div> <div>doublure</div> <div>crémone</div>	<div>E0-11</div> <div>paumelles</div> <div>doublure</div> <div>espagnolette</div> <div>mentonnet absent</div>	<div>E0-10</div> <div>fiches</div> <div>doublure</div> <div>espagnolette</div> <div>mentonnet rétractable</div>	<div>E0-09</div> <div>fiches</div> <div>MGL</div> <div>crémone</div>
<i>Rez-de-chaussée restauré en T.F.</i>

Façade Sud - Menuiseries

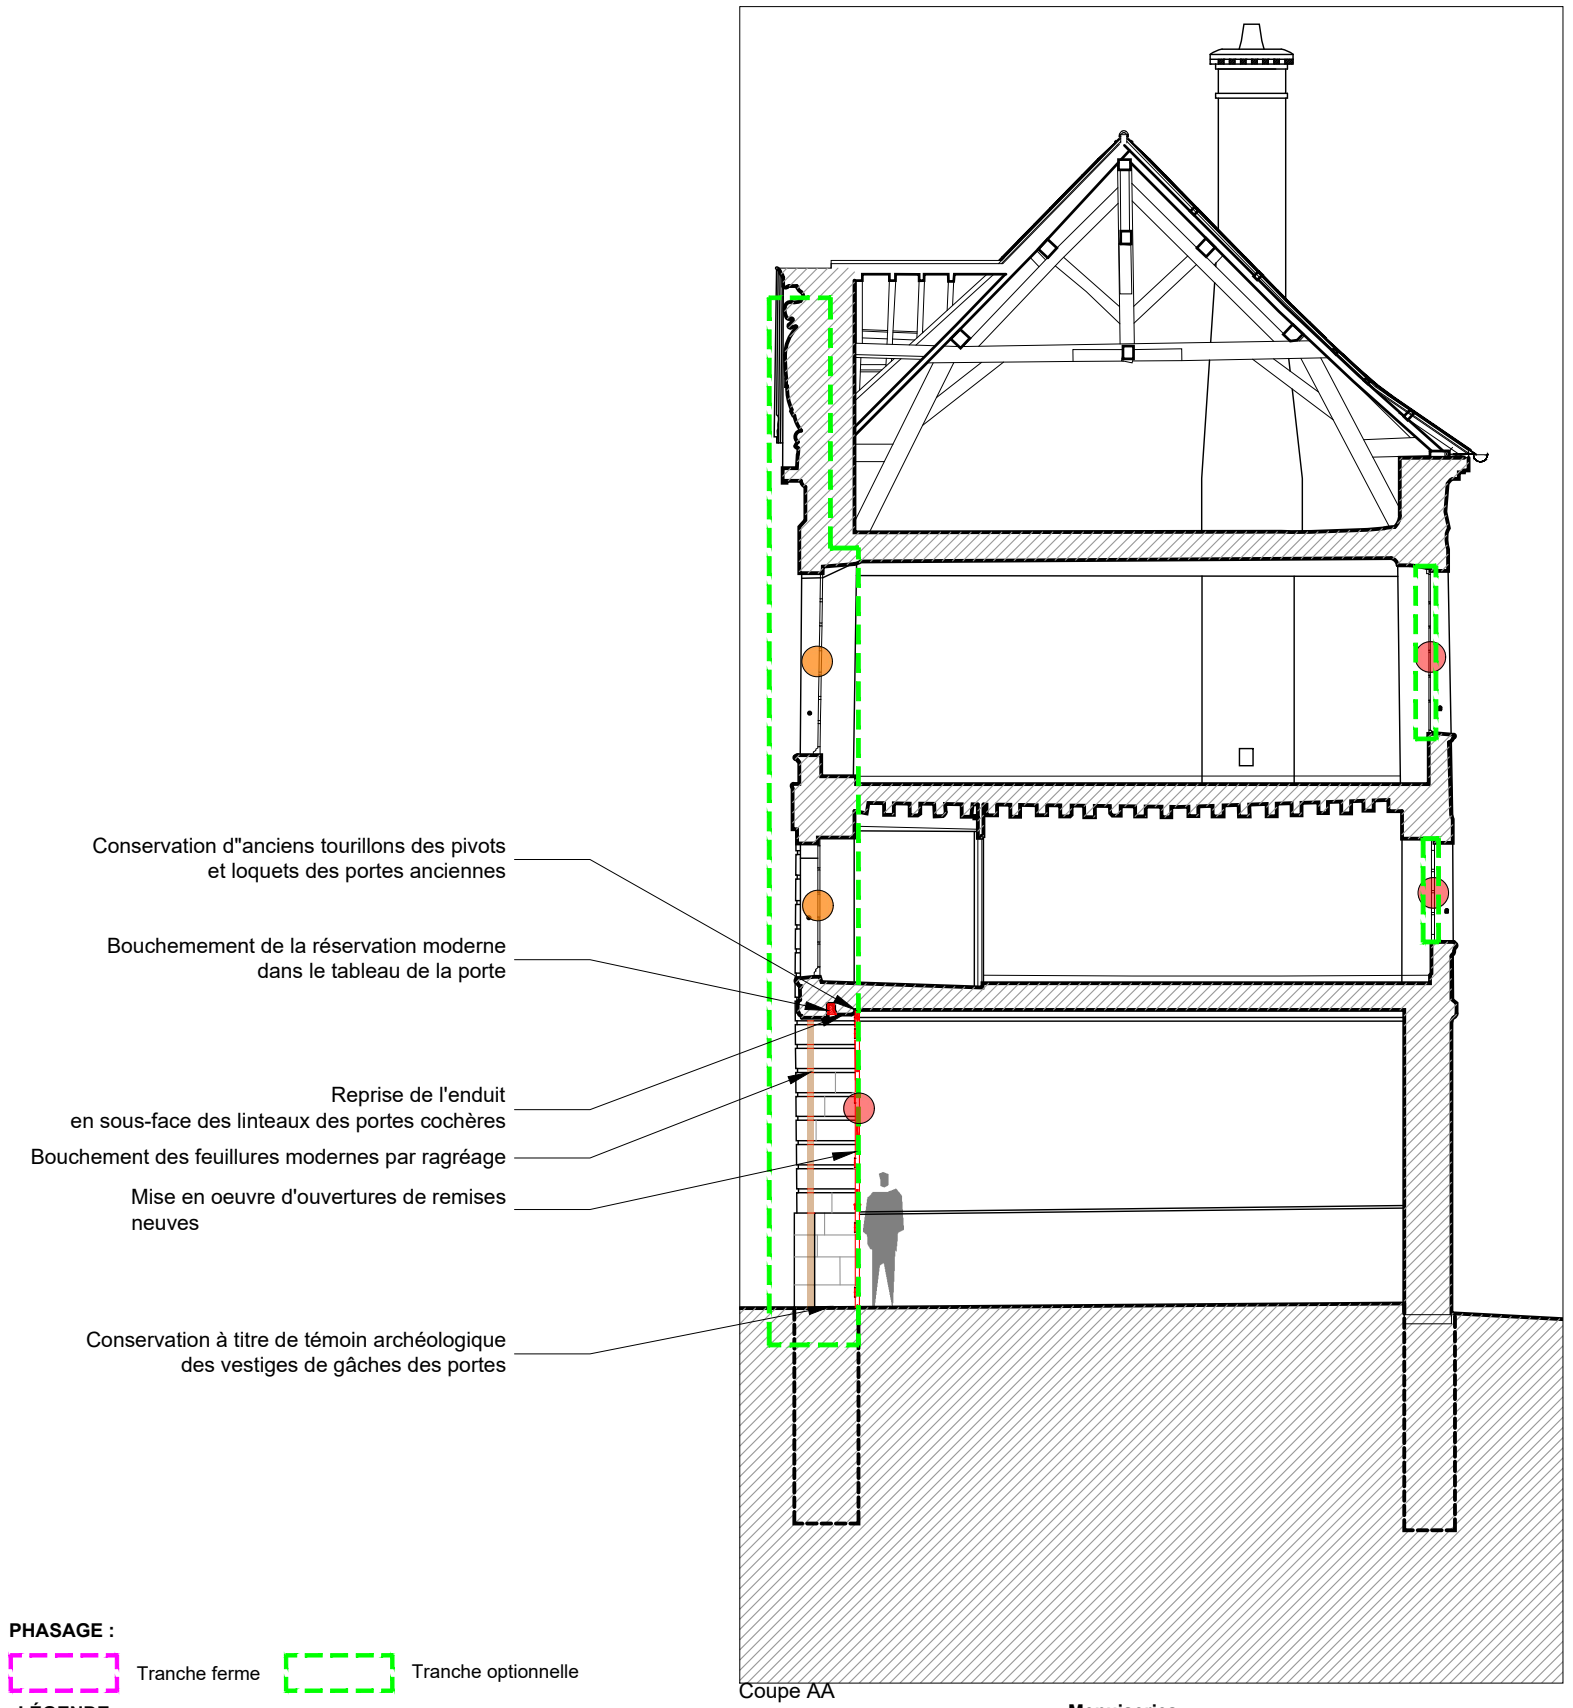
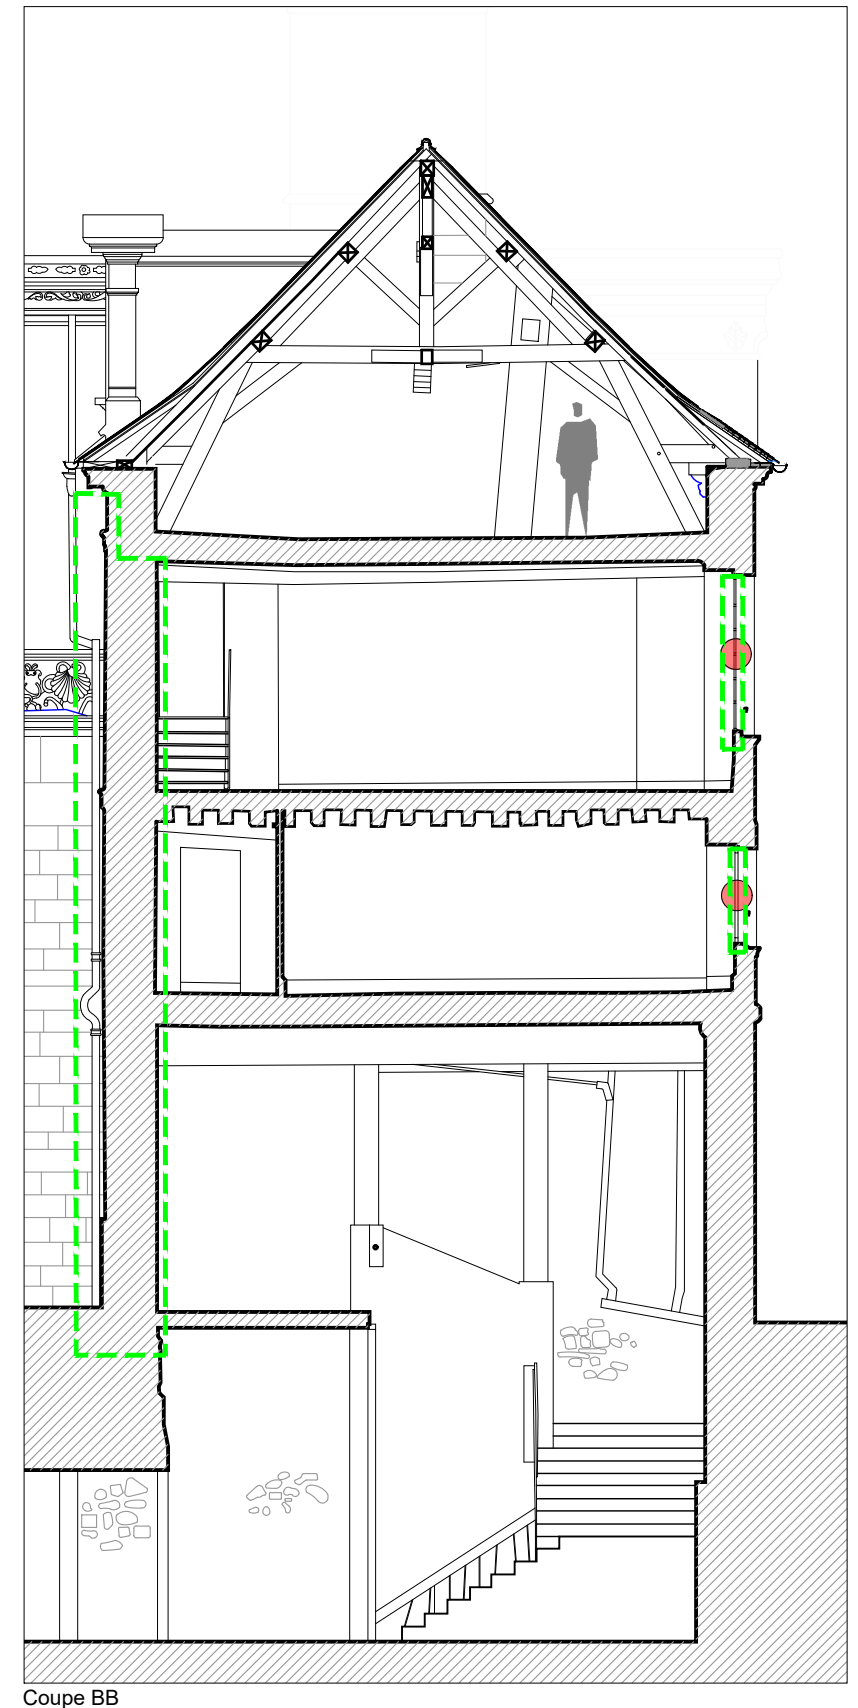
PRO DCE	89-SENS-PALAIS ARCHIÉPISCOPAL	AILE DES ÉCURIES
	RESTAURATION DU CLOS ET DU COUVERT	
	Date : Juin 2025	ETAT PROJETÉ
	Échelle : 1/100	04 - ÉTAT PROJETÉ
	MOA : DRAC BOURGOGNE-FRANCHE-COMTÉ	
4.12	MOE : 2BDM Architecture & Patrimoine - Frédéric DIDIER - Architecte en chef des monuments historiques
