MAÎTRE D'OUVRAGE : D R A C D E
B O U R G O G N E - F R A N C H E - C O M T É
8 9 - Y O N N E - S E N S
P A L A I S A R C H I É P I S C O P A L

A I L E D E S É C U R I E S
RESTAURATION DU CLOS ET DU COUVERT

J U I N 2 0 2 5 P R O - D C E
T R A N C H E O P T I O N N E L L E
P I È C E S G R A P H I Q U E S

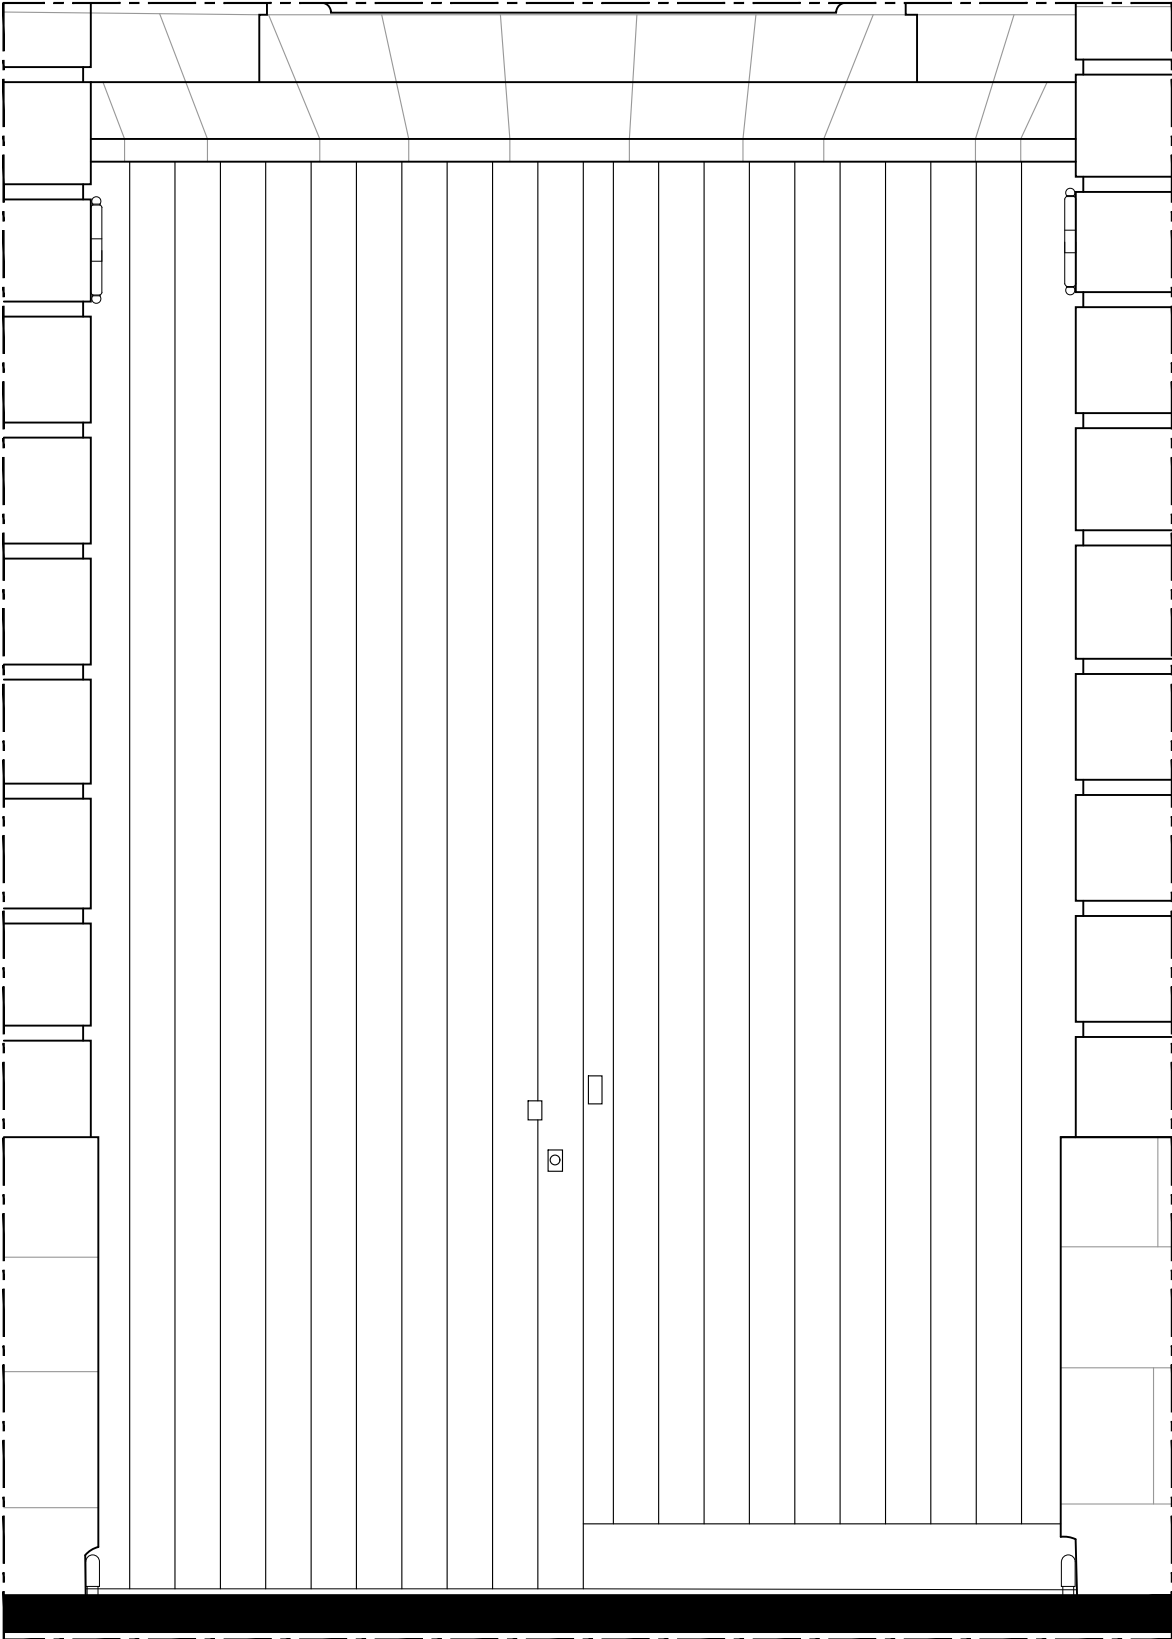
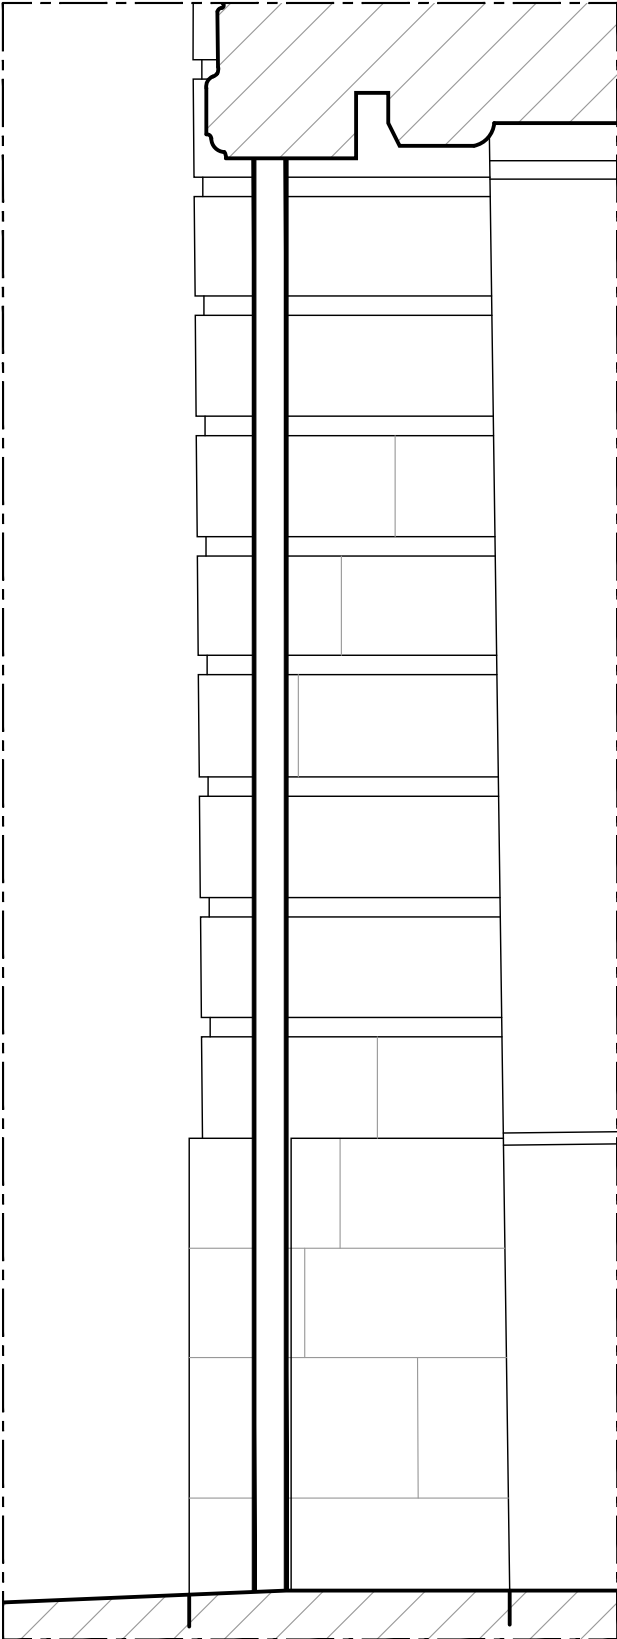
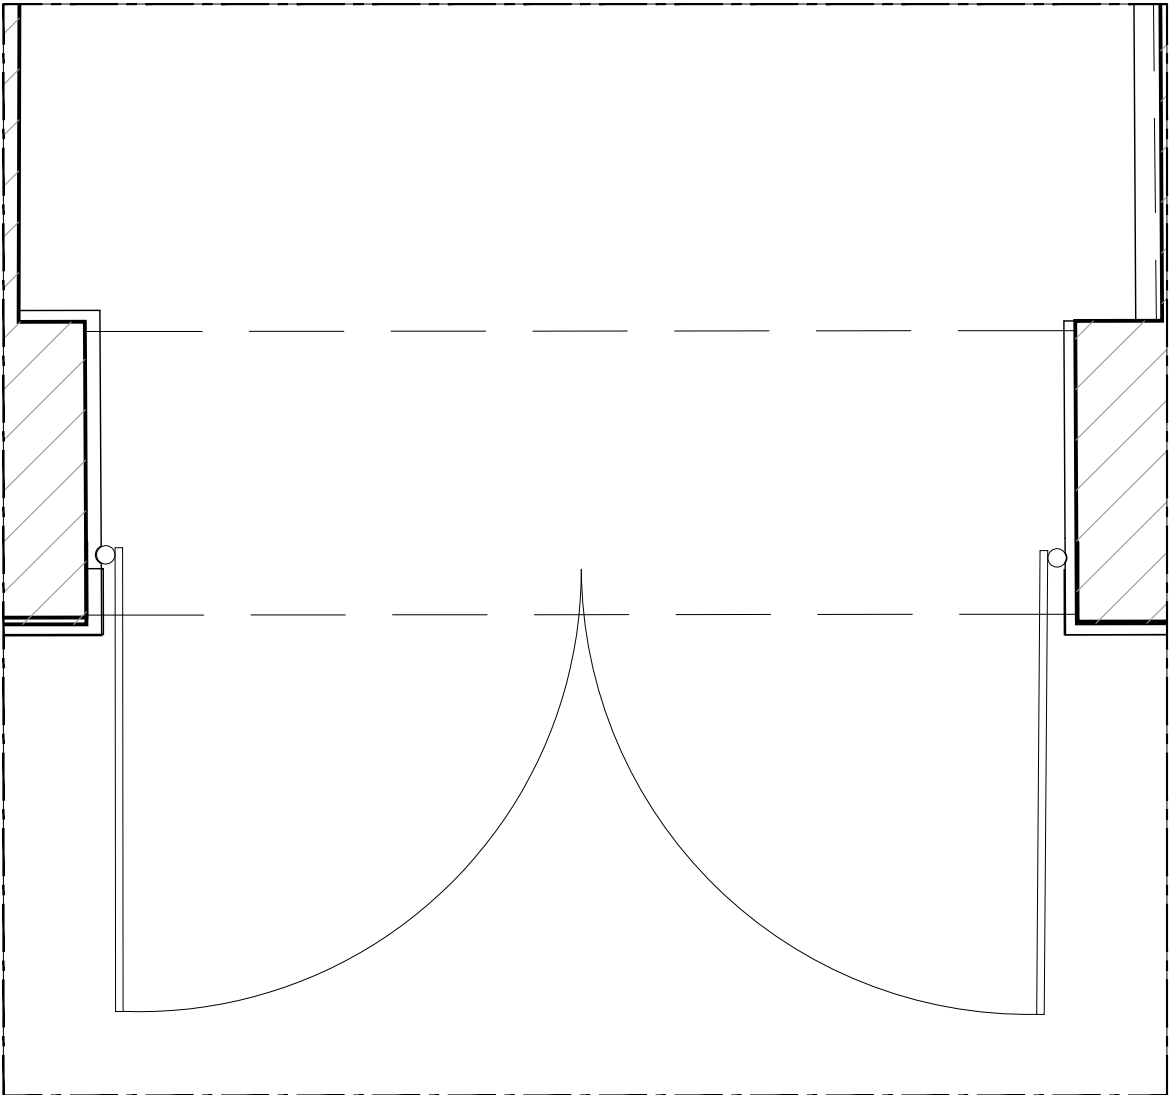
00-04, 00-05 : ouverture de remise

ÉTAT PROJETÉ - DÉTAILS MENUISERIES
Tranche optionnelle

Vue extérieure

Coupe

Plan

Mise en oeuvre de quatre ouvertures de remises
neuves
(voir planches de détails AVP 5.01, 5.02, 5.03, 5.04,
5.05)

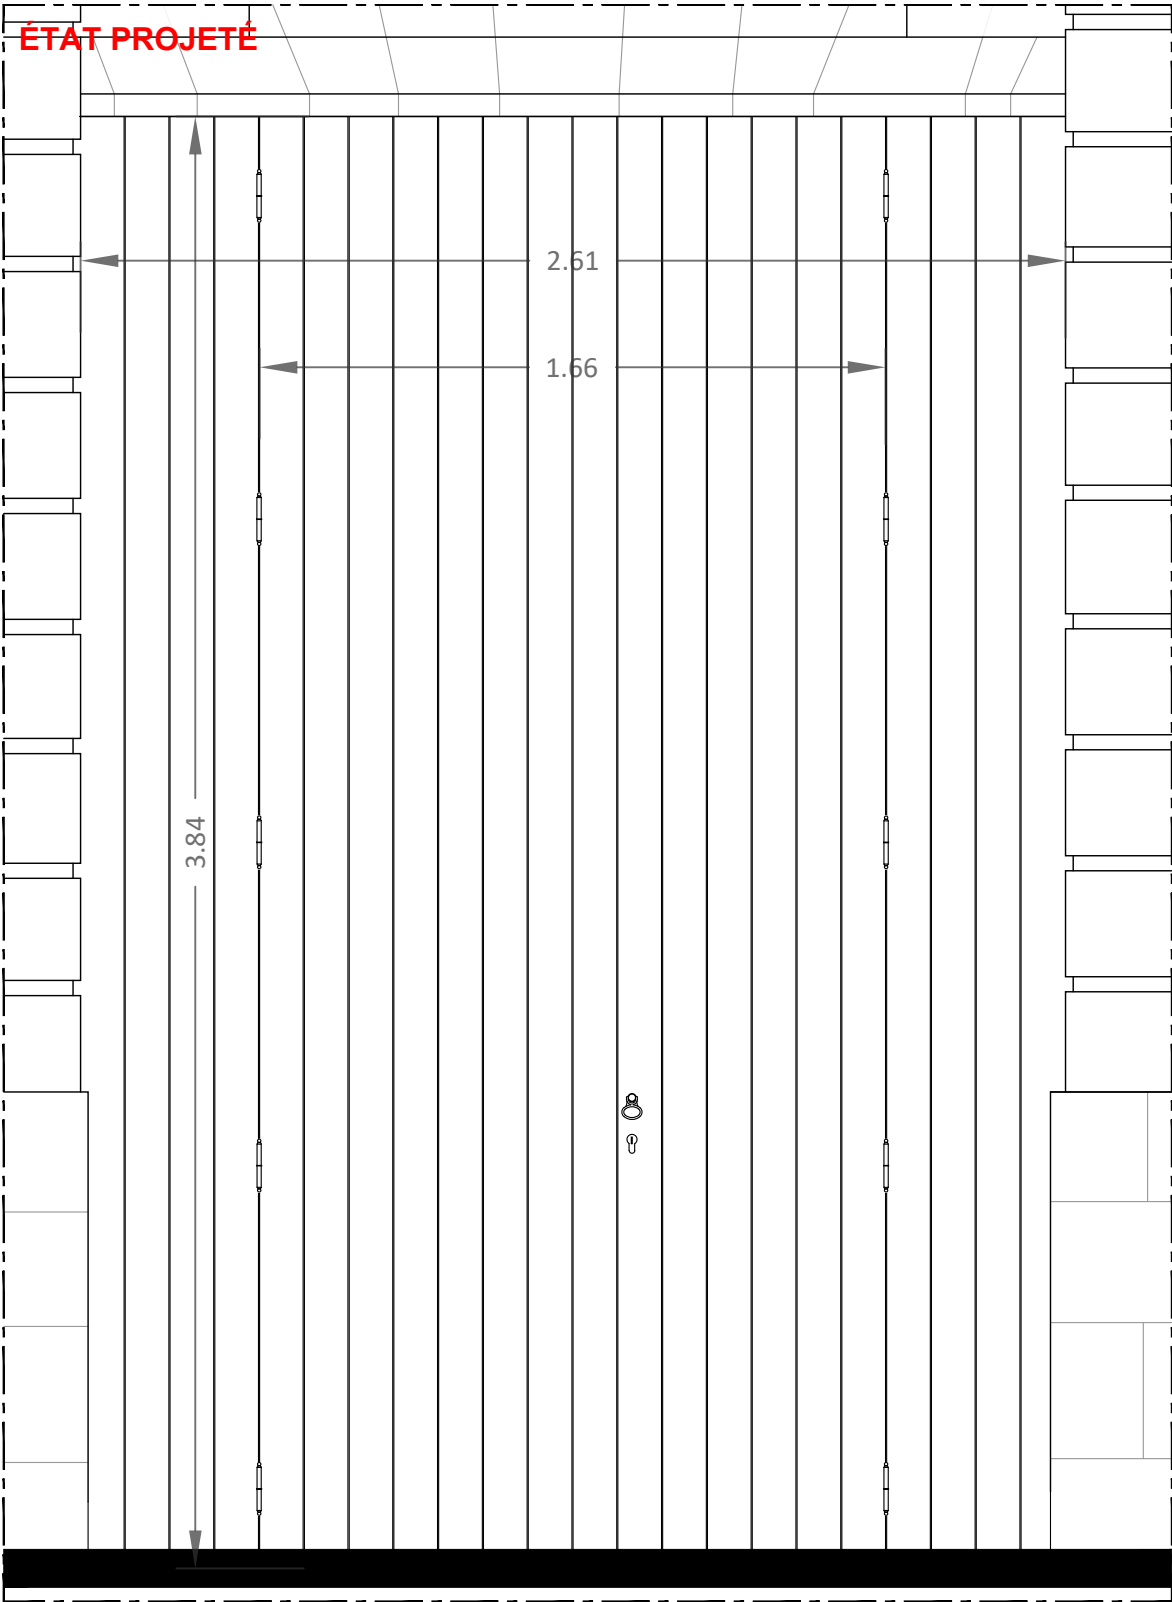
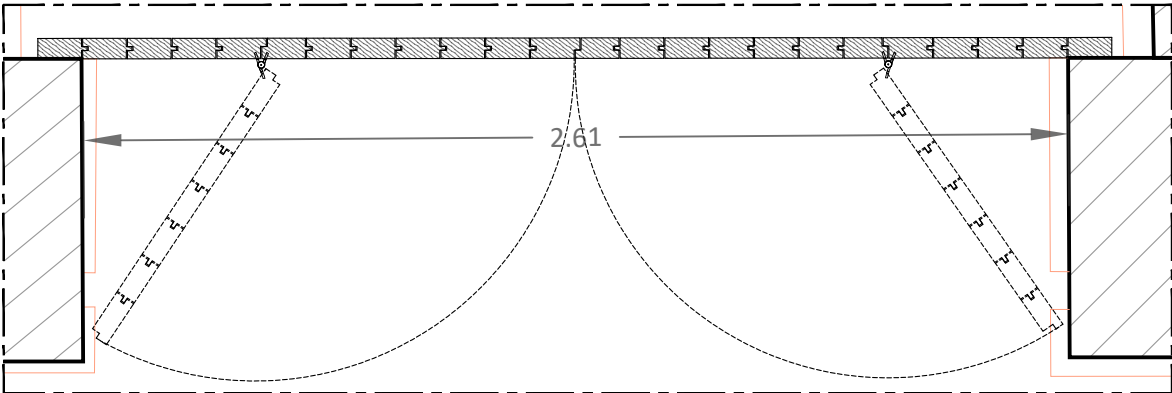
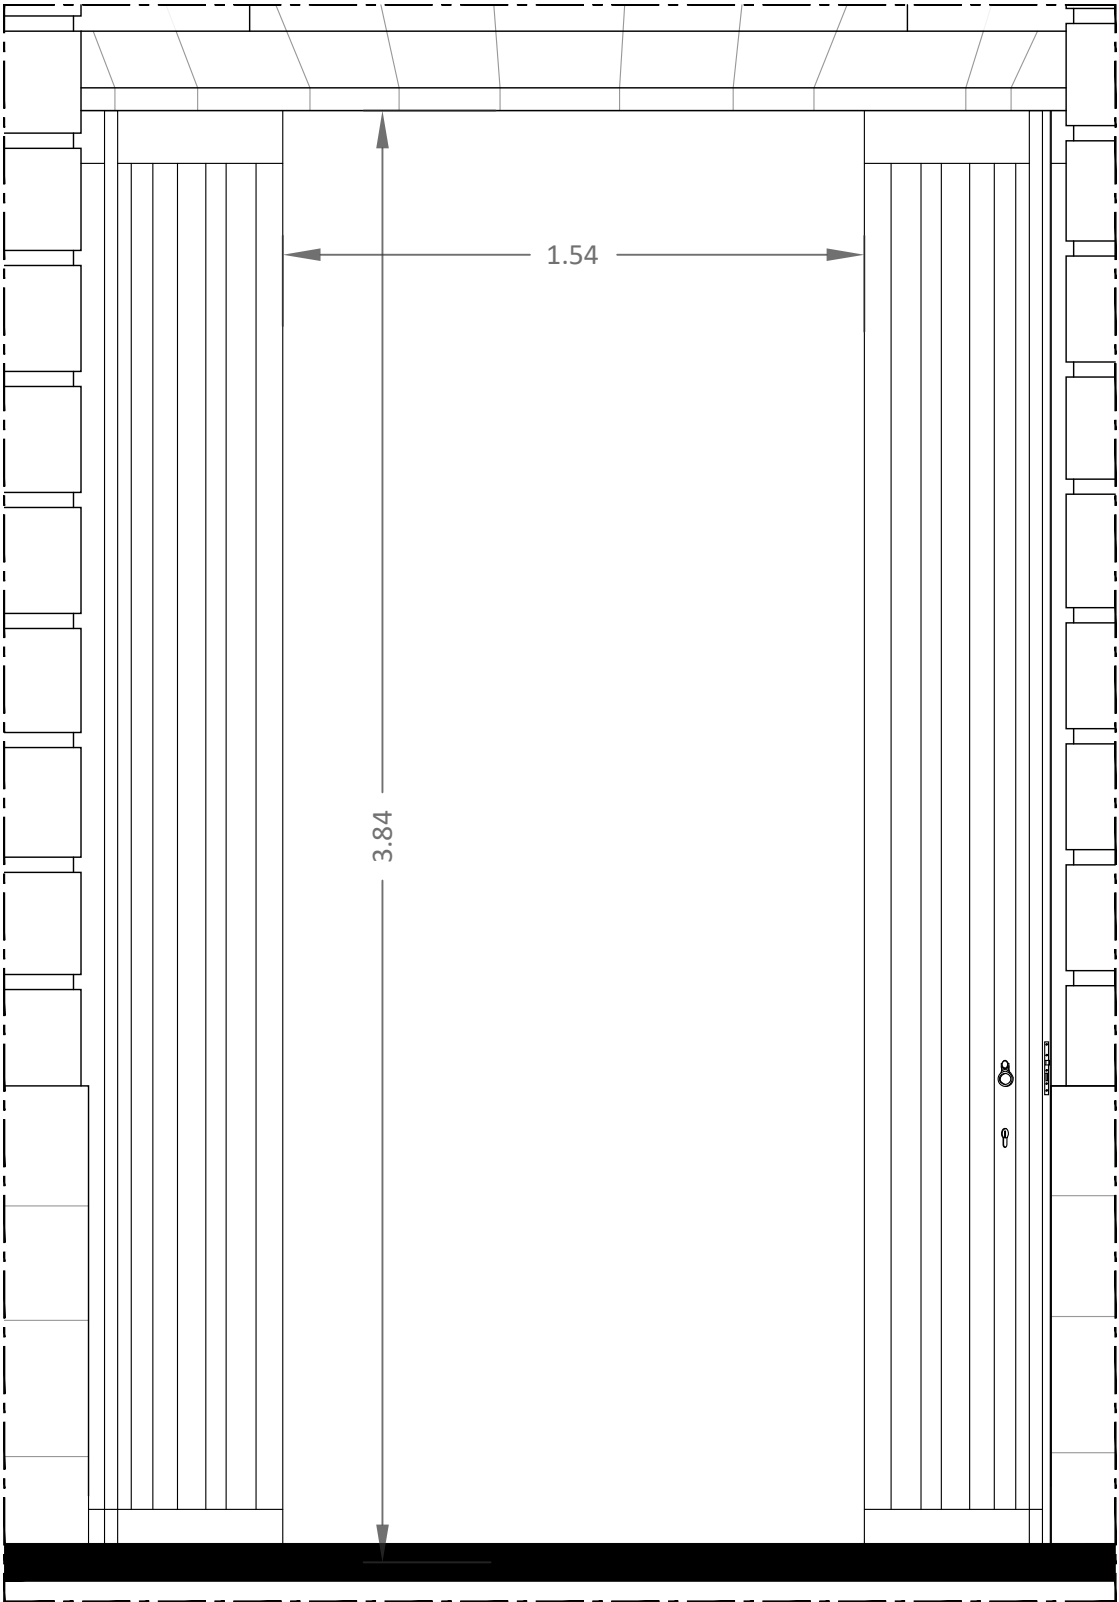
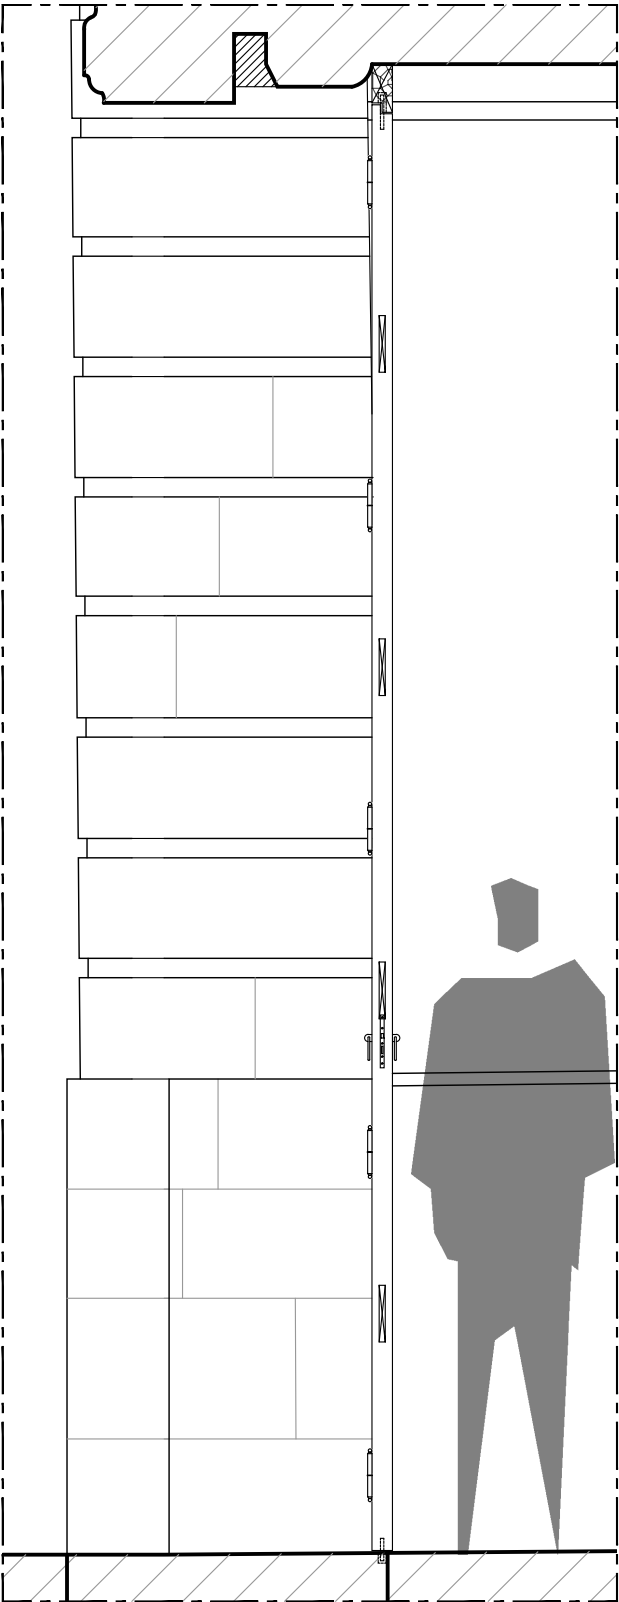
00-03, 00-04, 00-05 et 00-06 :
ouverture de remise neuve

Volets en position fermés

Plan

Volets en position ouverts

Coupe

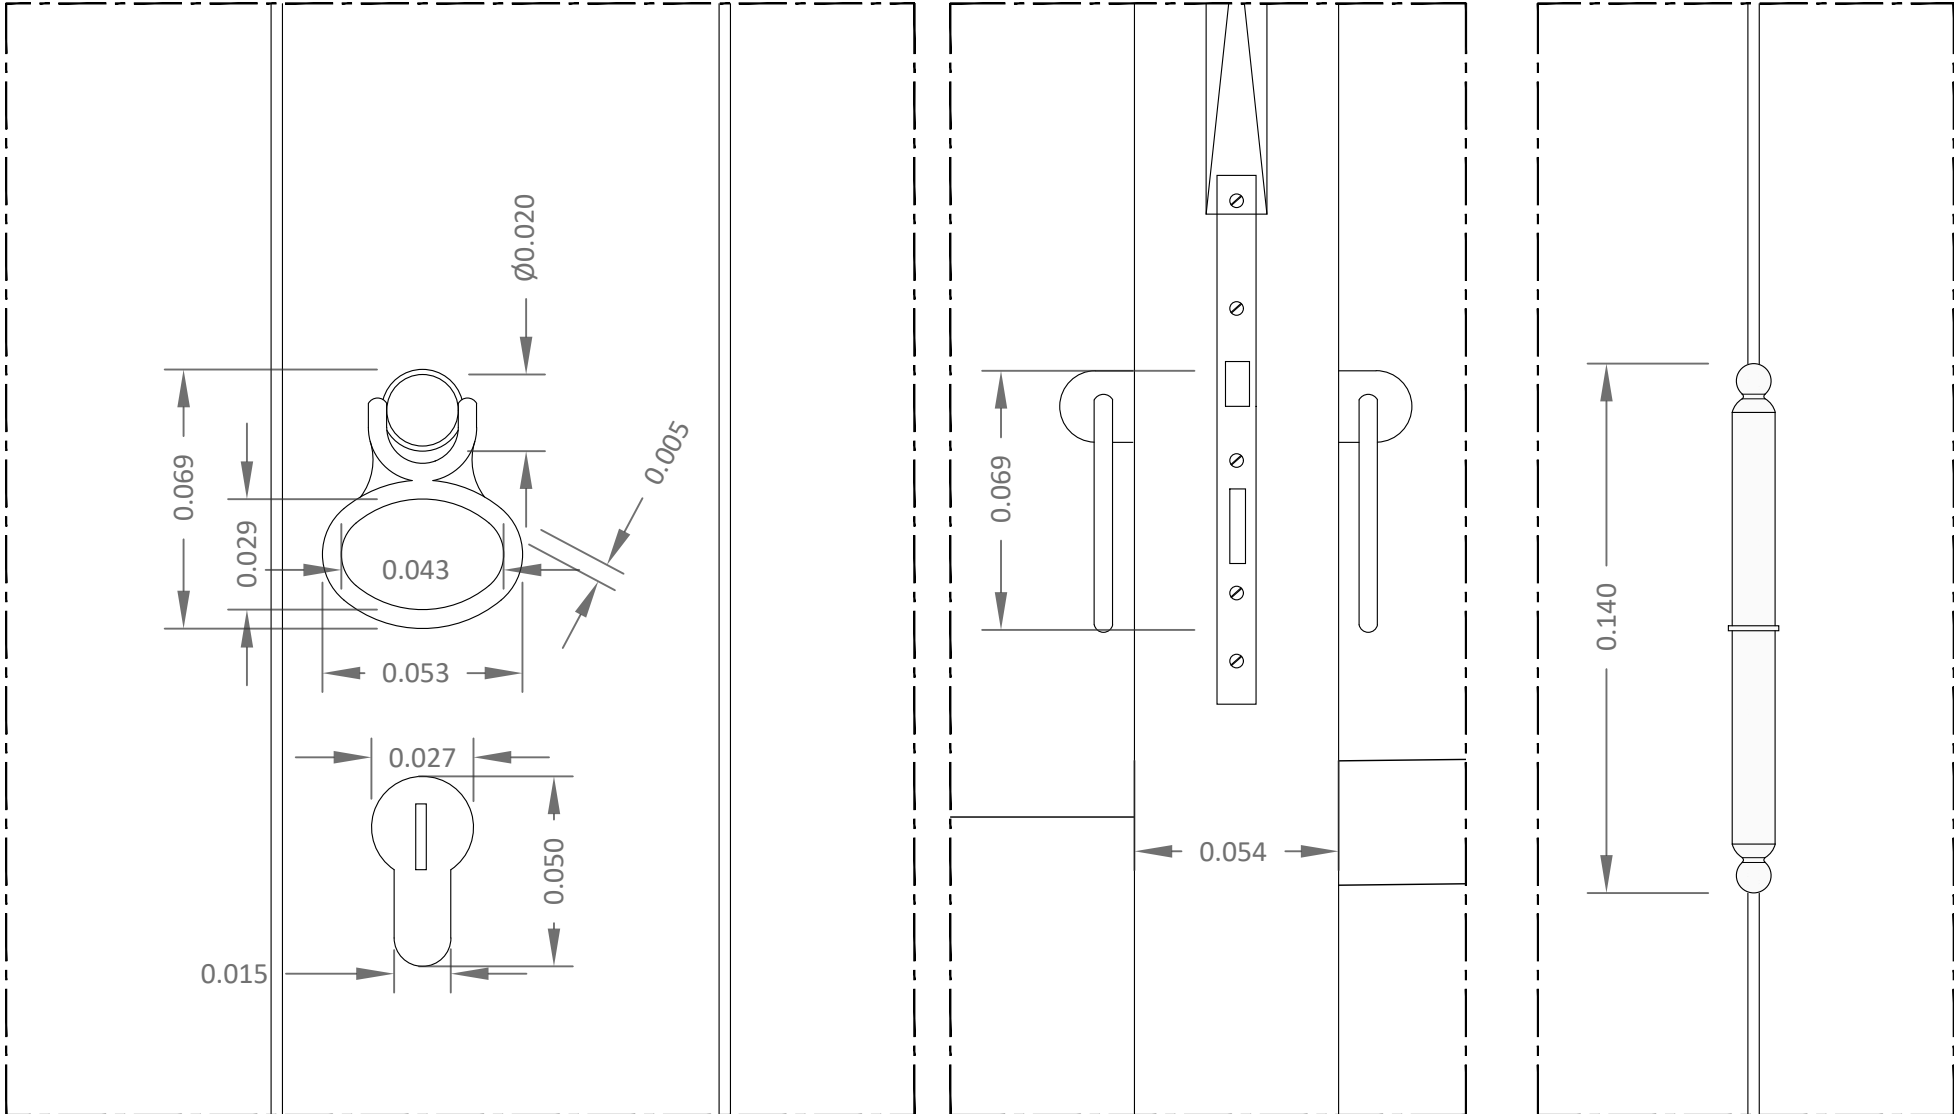
Poignée et serrure

Fiche

Crémone intégrée,
cis gâche et tringle

Prisonnier

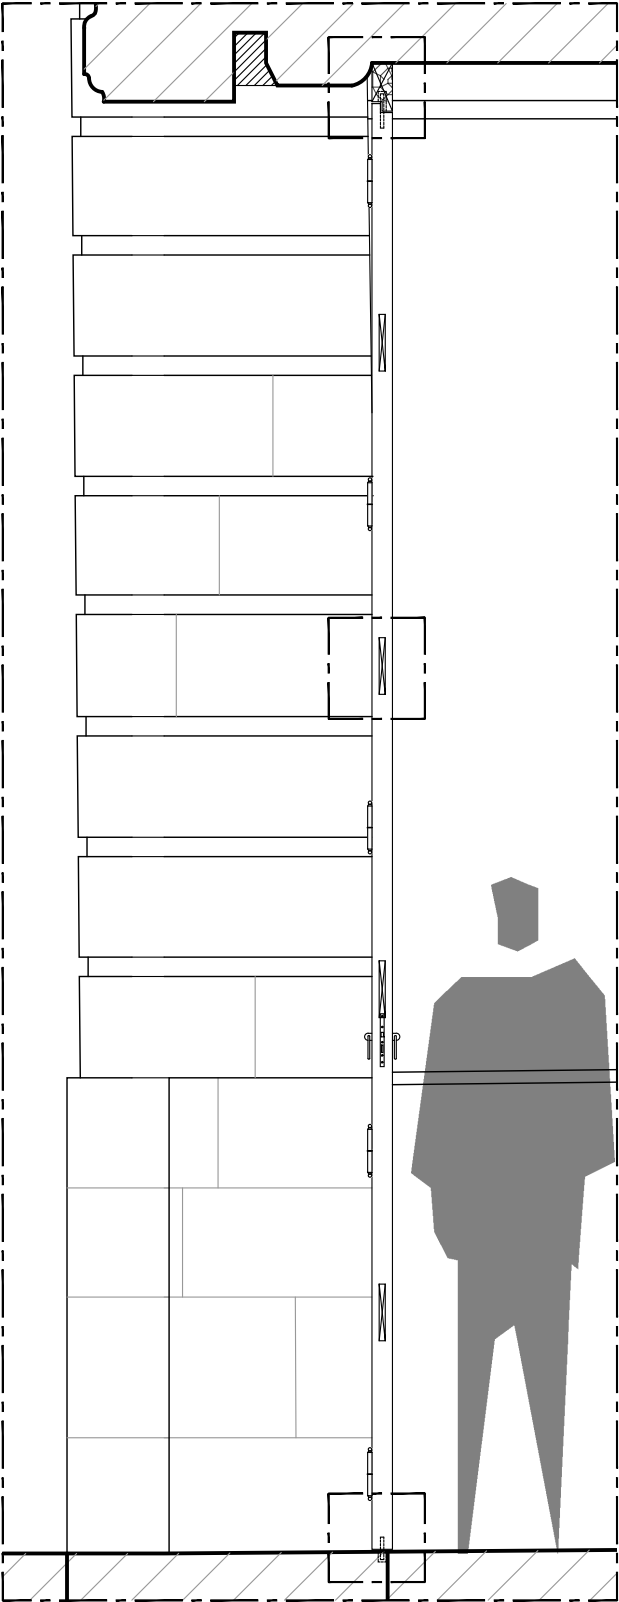
00-03, 00-04, 00-05 et 00-06 :
restitution de volets

COUPE

PRO DCE 5.05	89-SENS-PALAIS ARCHIEPISCOPAL	AILE DES ÉCURIES
	RESTAURATION DU CLOS ET DU COUVERT	
	Date : Juin 2025	ETAT PROJETE
	Échelle : 1/2	05 - DÉTAILS MENUISERIES
	MOA : DRAC BOURGOGNE-FRANCHE-COMTÉ	FacN-00-03 à 00-06-Coupe EP
	MOE : 2BDM Architecture & Patrimoine - Frédéric DIDIER - Architecte en chef des monuments historiques	TRANCHE OPTIONNELLE

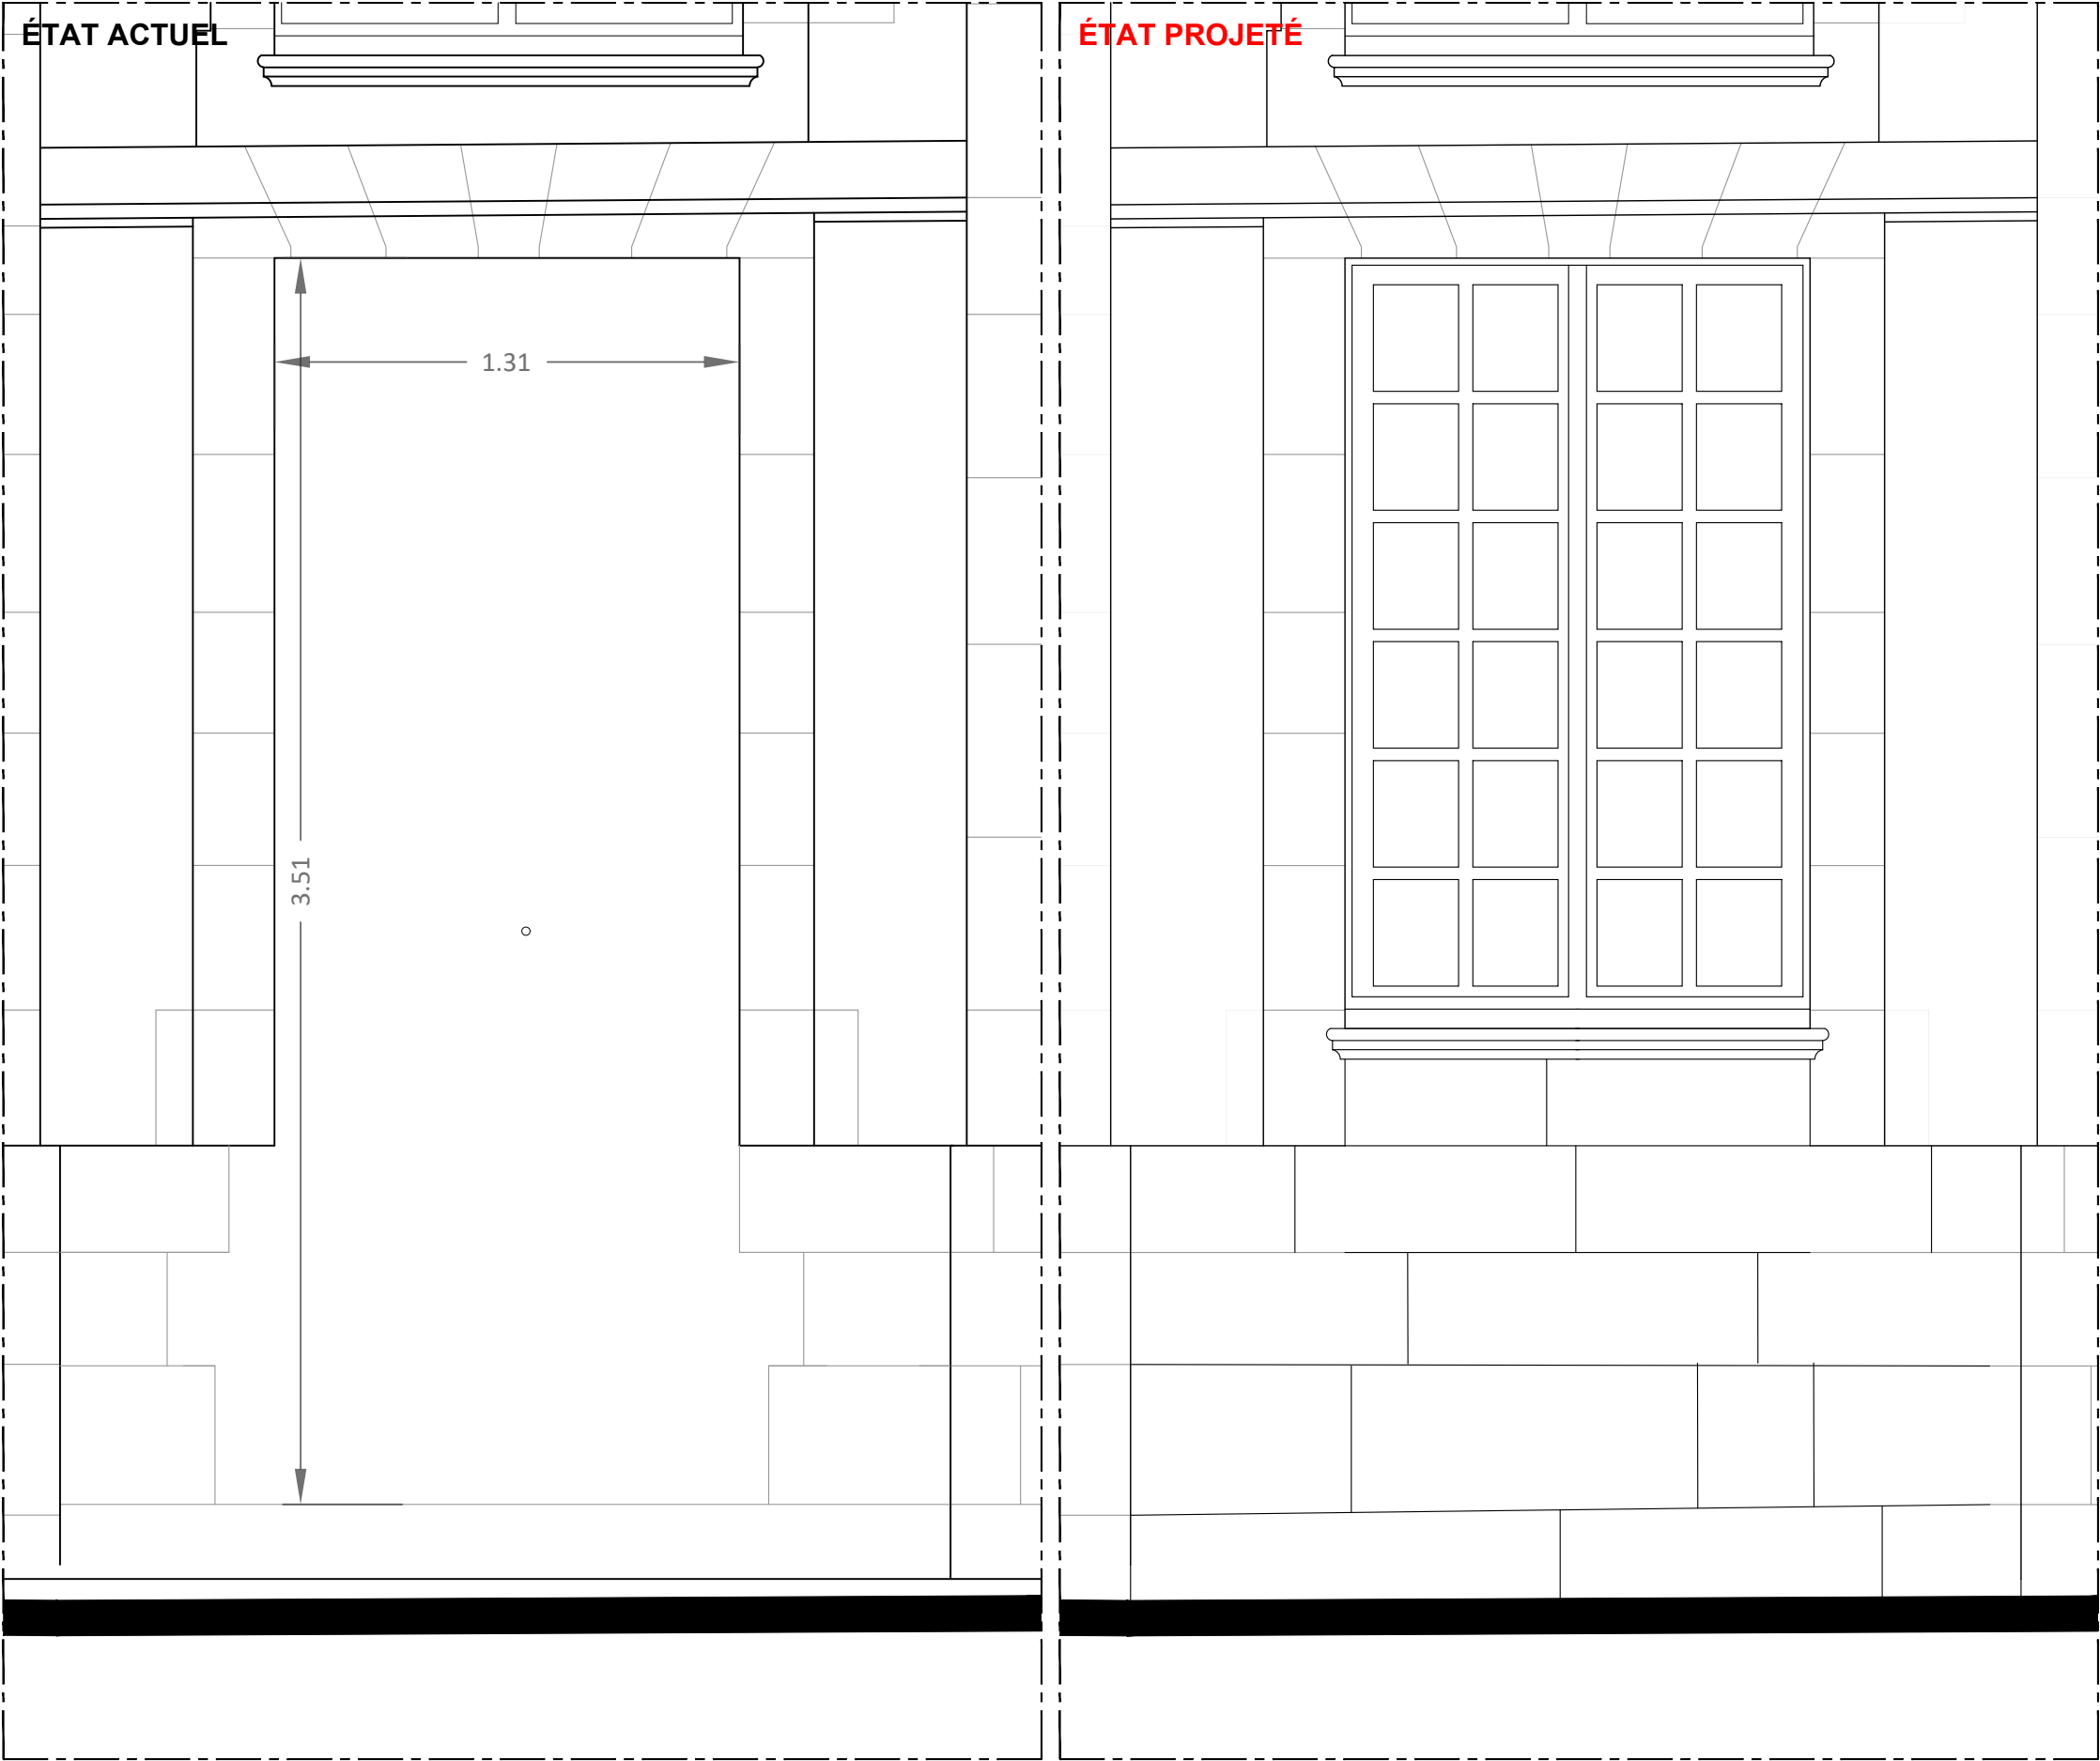
00-02 - restitution

Vue extérieure (embranchement et porte déjà déposés en T.F.)

Vue extérieure

00-02 :
Rétablissement d'une fenêtre
cis adaptation à la plate-bande :
- Fiches à nœuds
- MGL
- Espagnolette
- Mentonnet fixe
- Double vitrage
(voir planches de détail AVP 5.06, 5.07)

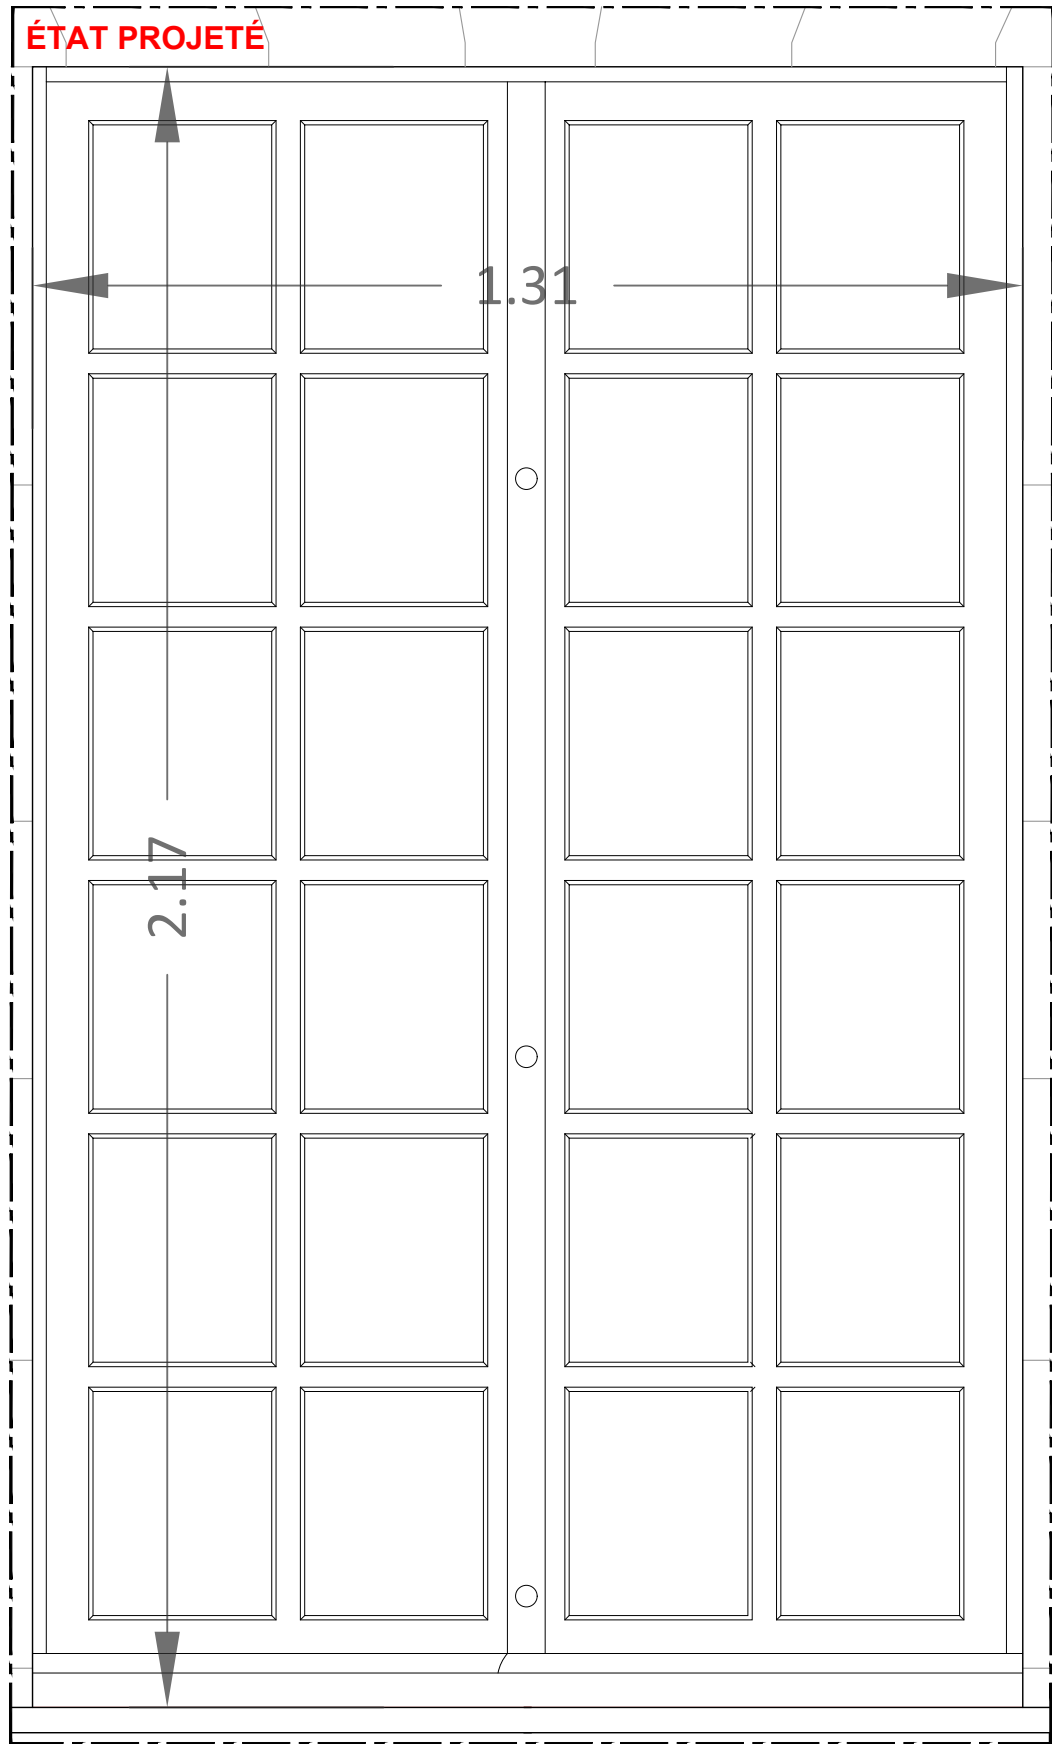
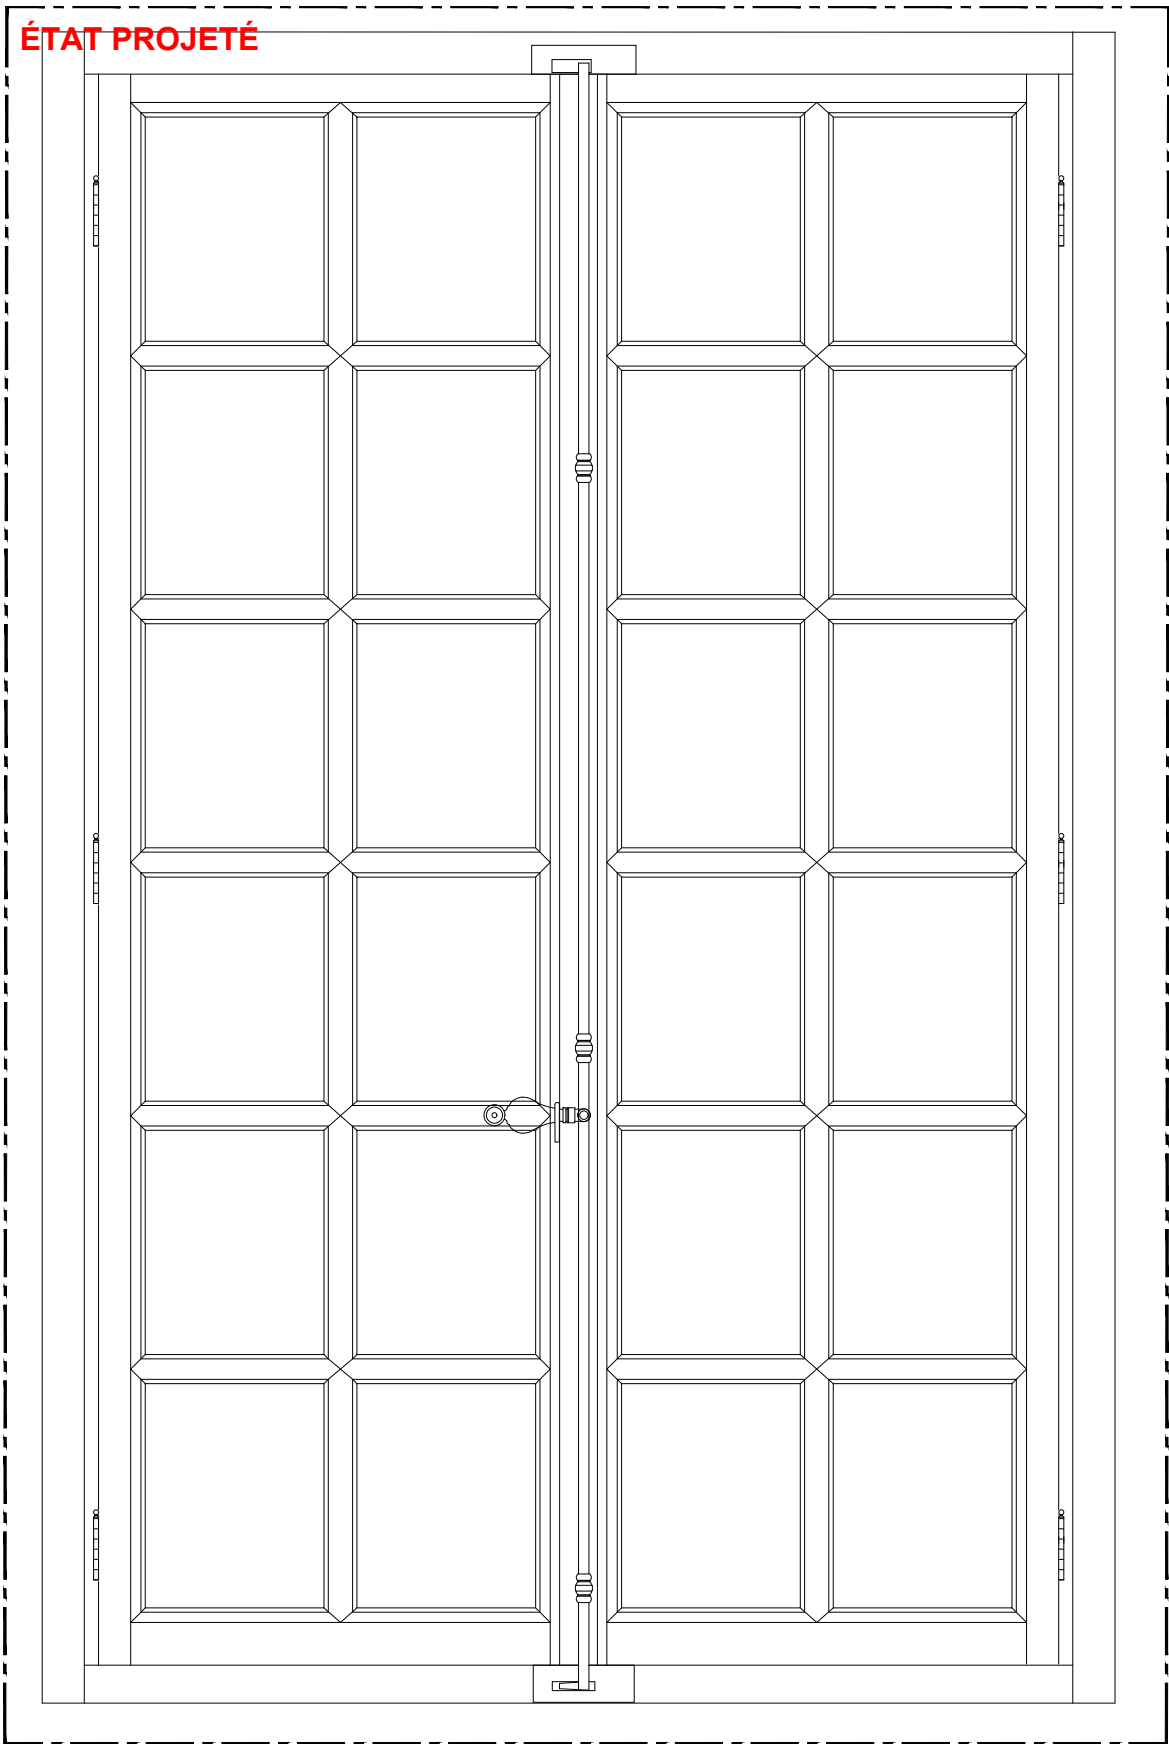
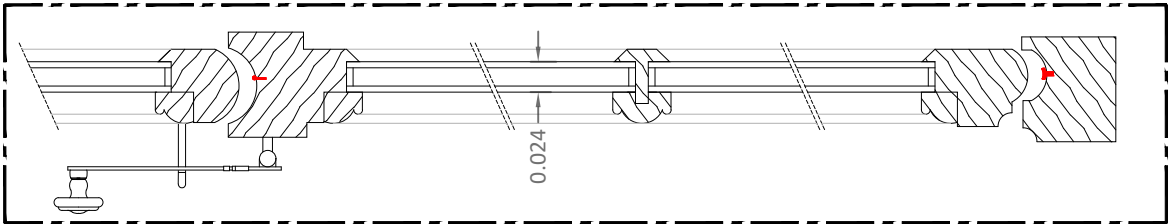
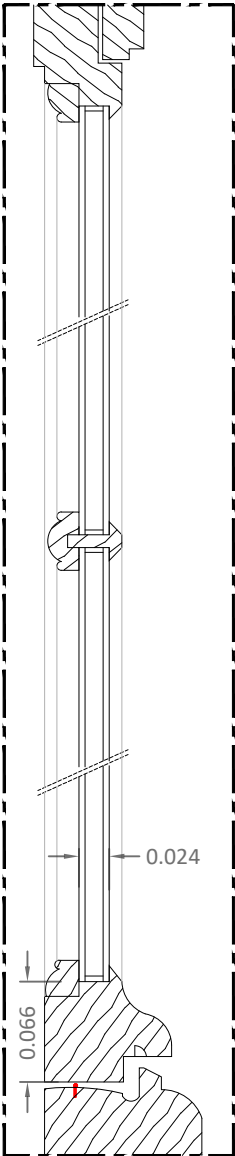
00-02 - restitution

Vue extérieure

Vue intérieure

Plan état projeté

Restitution de la fenêtre dans son dessin d'origine, adaptation de sa conception aux contraintes d'isolation thermique. Fermeture à mouton et gueule de loup, double vitrage.

Coupe état projeté
