MAÎTRE D'OUVRAGE : D R A C D E
B O U R G O G N E - F R A N C H E - C O M T É
8 9 - Y O N N E - S E N S
P A L A I S A R C H I É P I S C O P A L

A I L E D E S É C U R I E S
RESTAURATION DU CLOS ET DU COUVERT

J U I N 2 0 2 5 P R O - D C E
T R A N C H E O P T I O N N E L L E
P I È C E S G R A P H I Q U E S

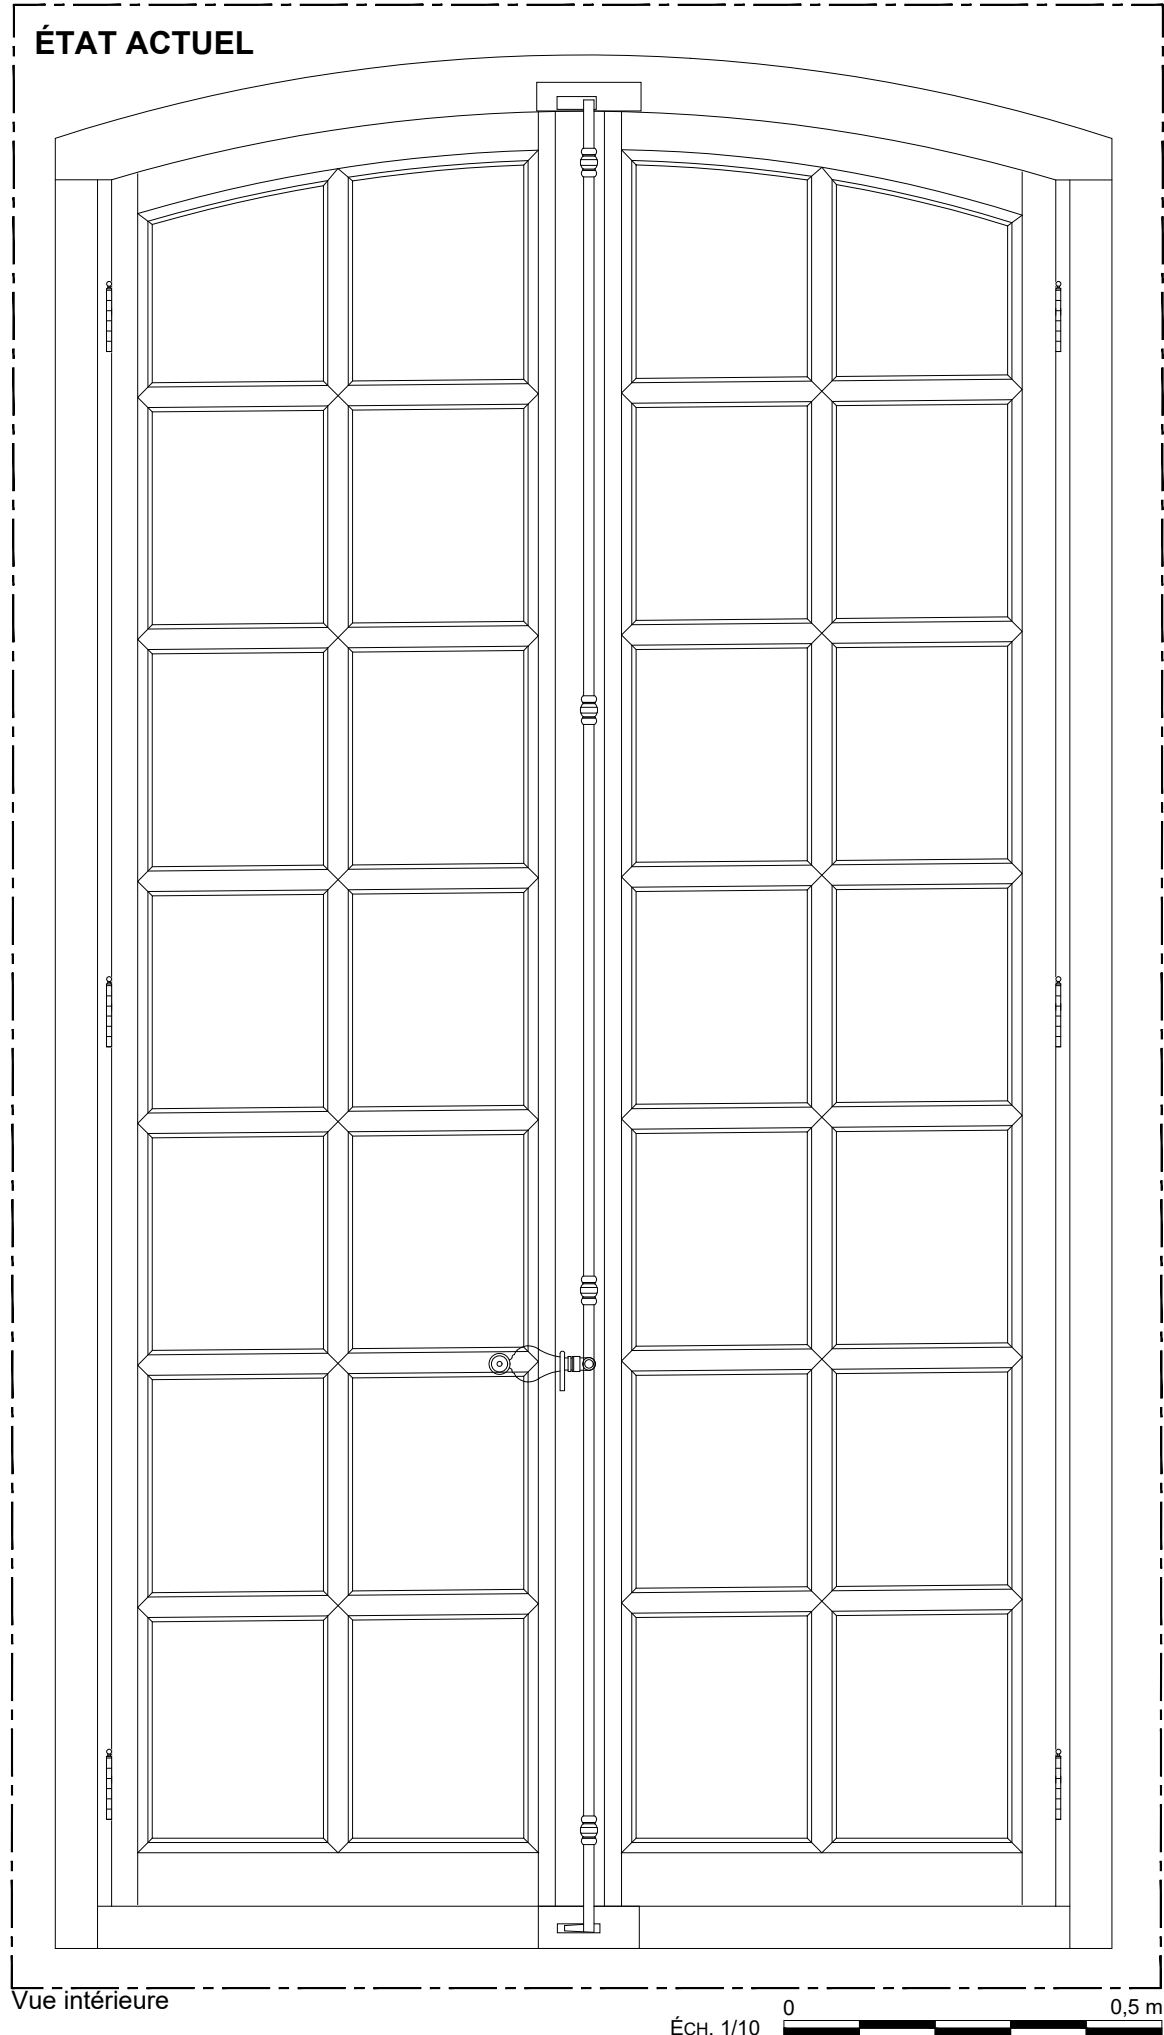
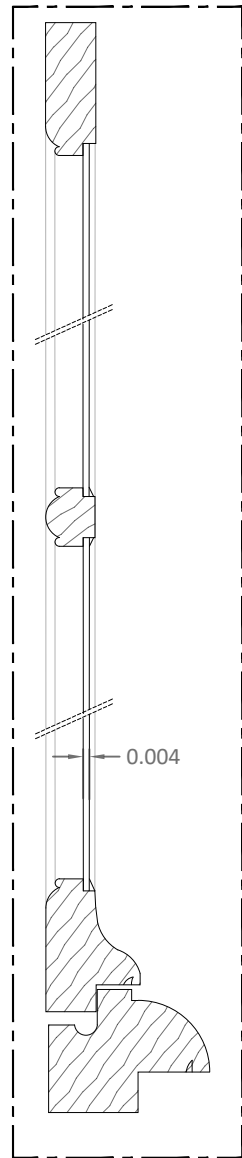
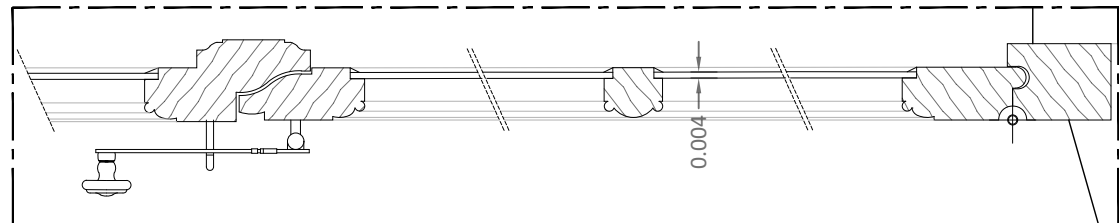
Coupe état actuel

Plan état actuel

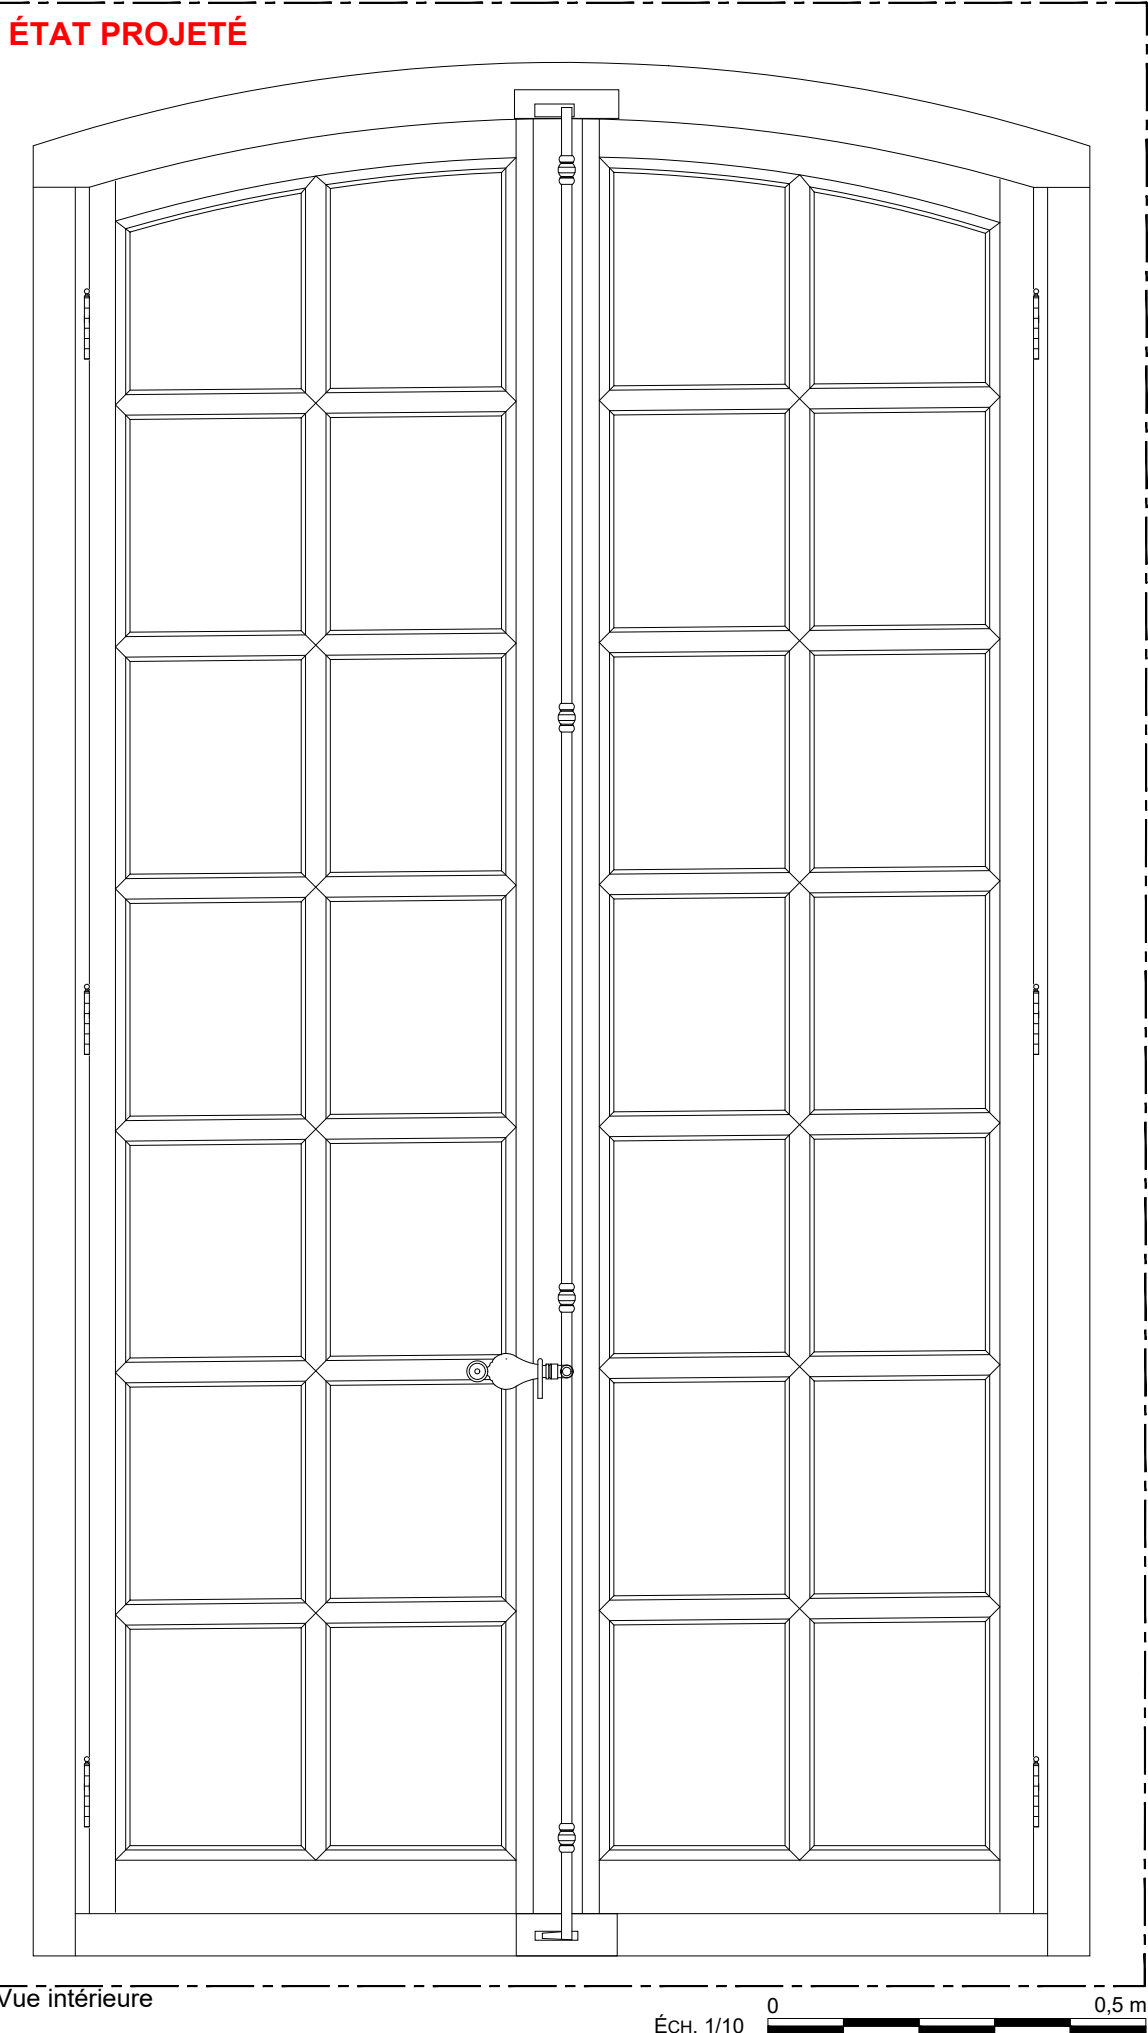
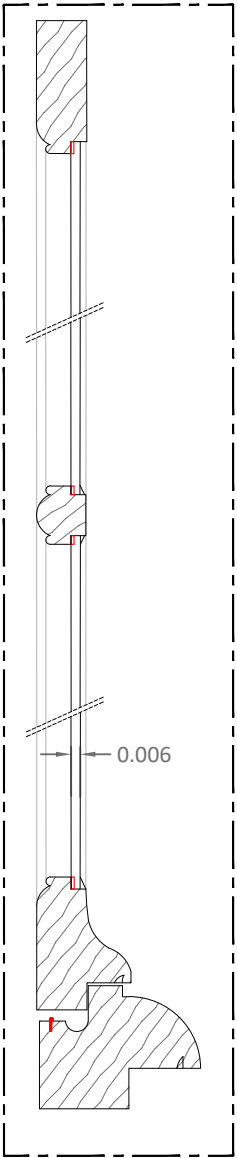
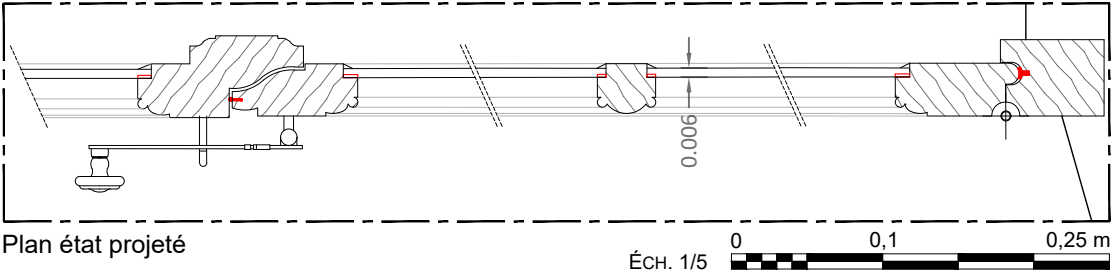
01-01 à 01-07 : restauration

Restauration de la fenêtre, comprenant notamment décadrage, remplacement des bois altérés ou déformés, approfondissement des feuillures, recadrage, pose de verre feuilleté, pose de joints compressibles, fermeture à mouton et gueule de loup

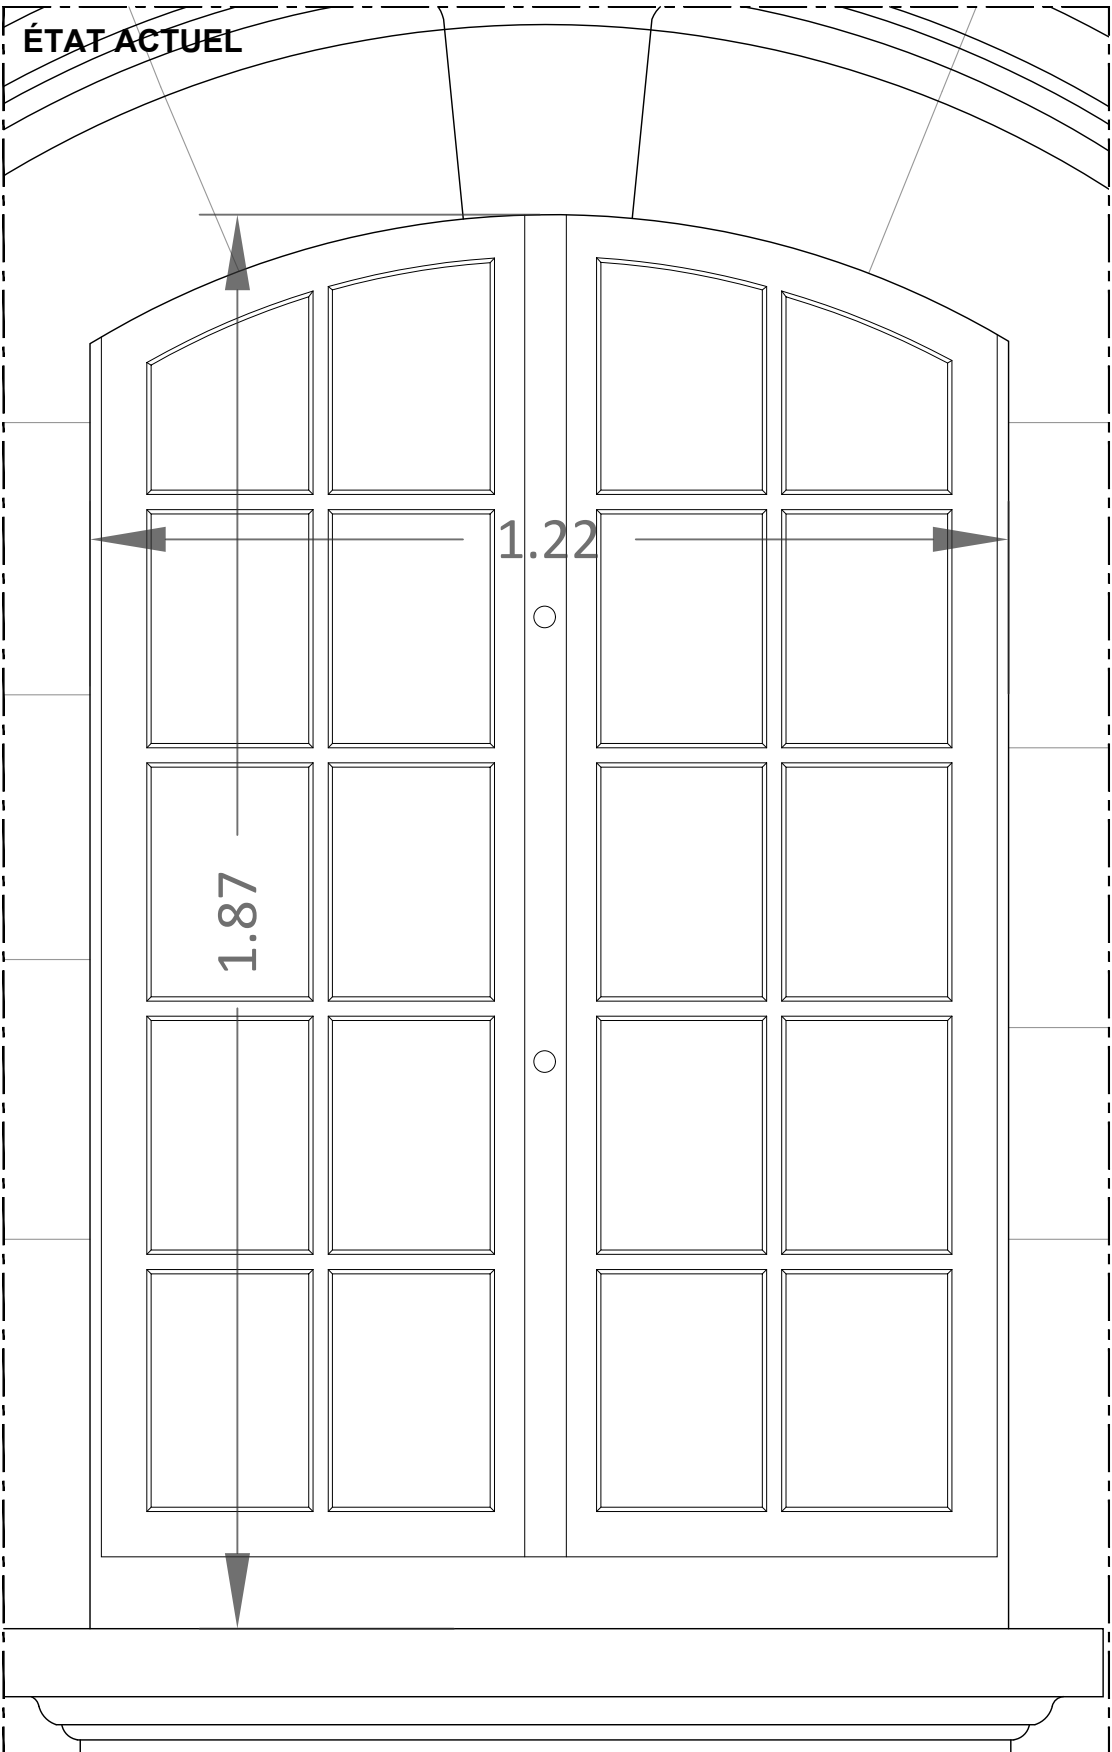
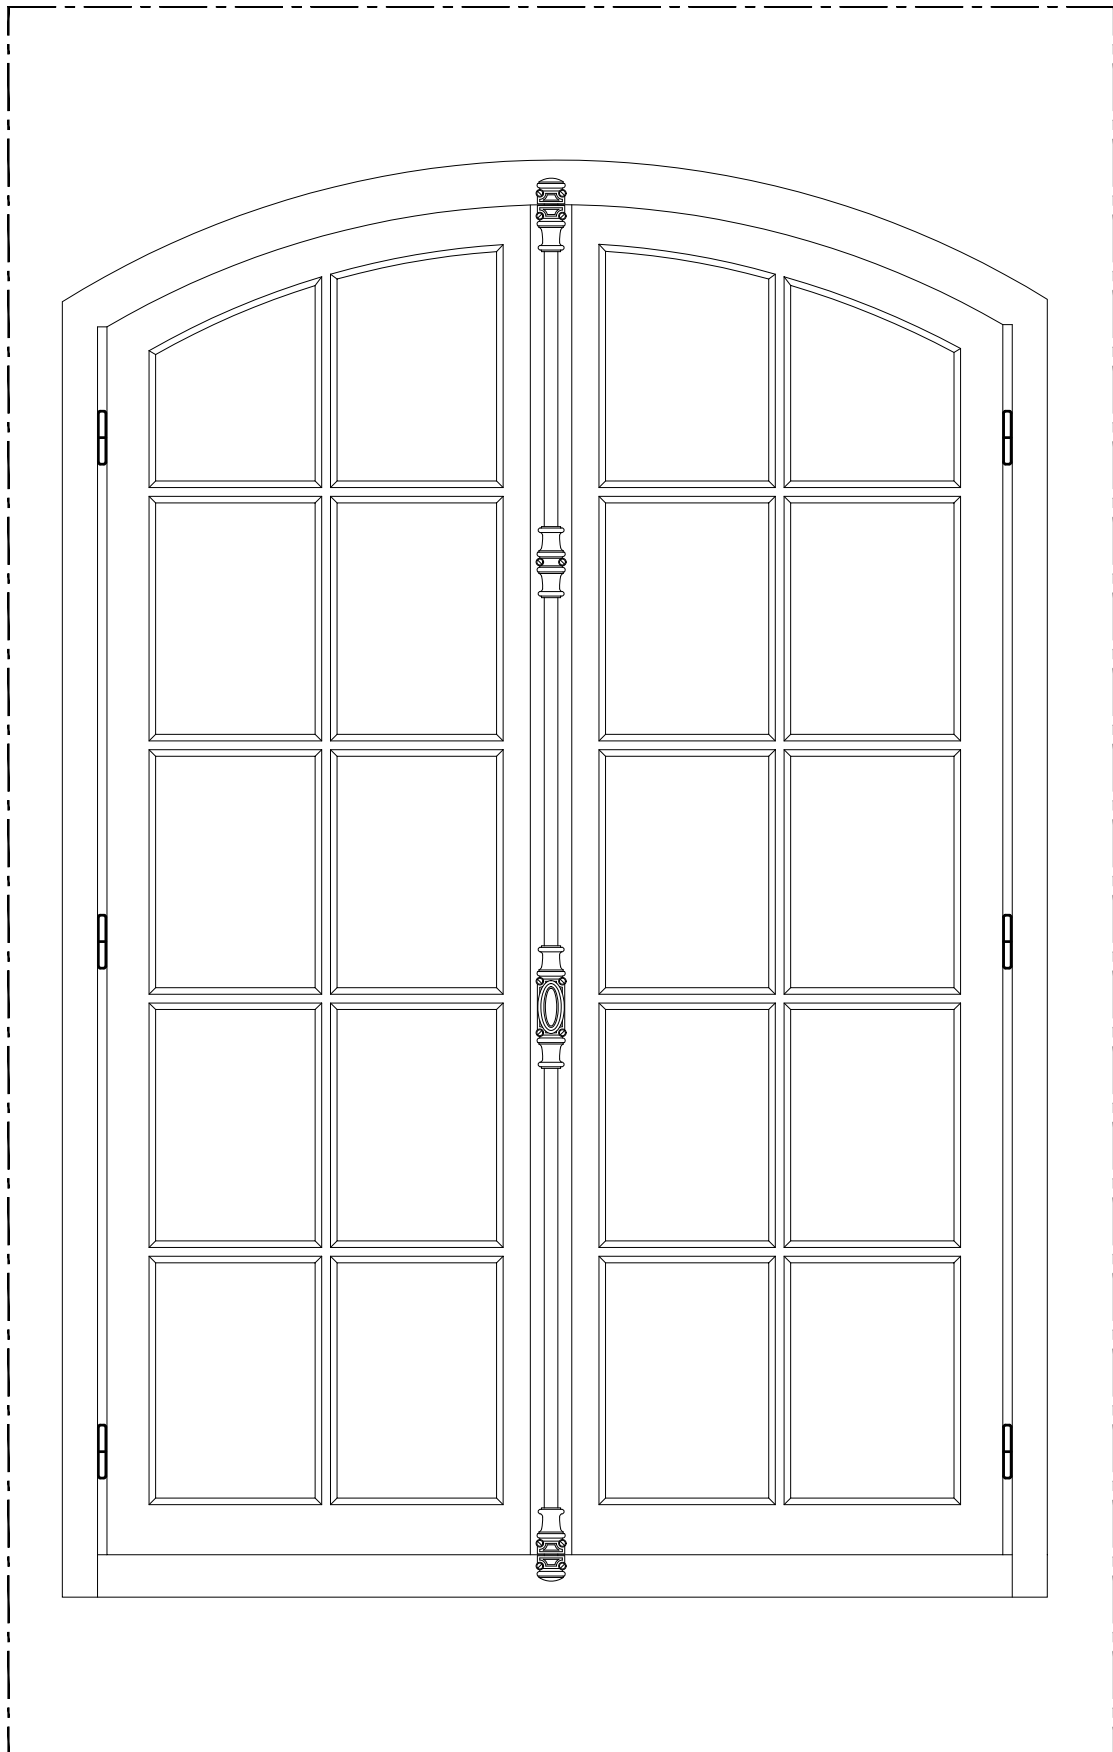
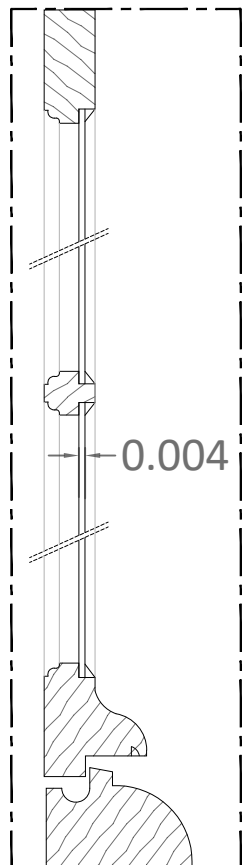
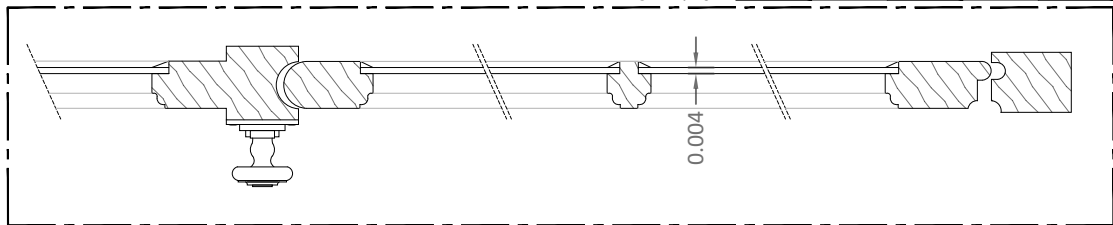
02-02 et 02-06

Vue extérieure

Vue intérieure

Coupe état actuel

Plan d'état actuel

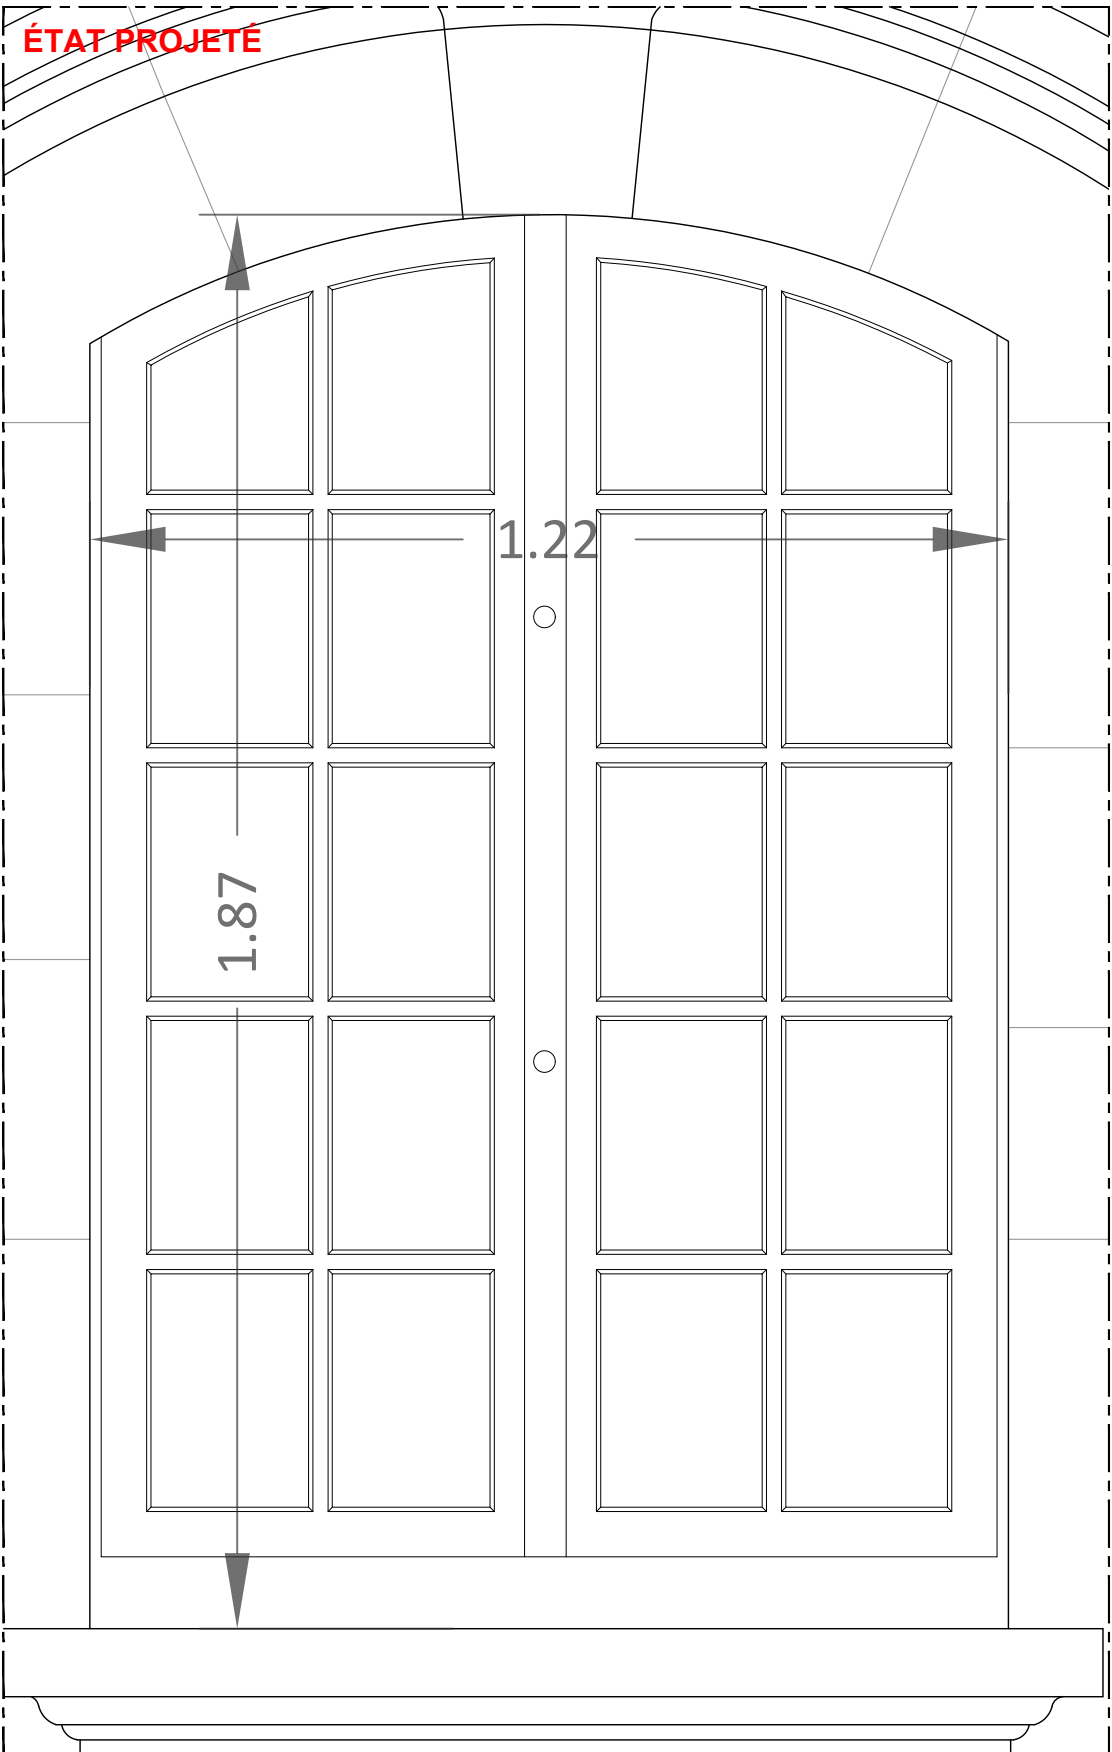
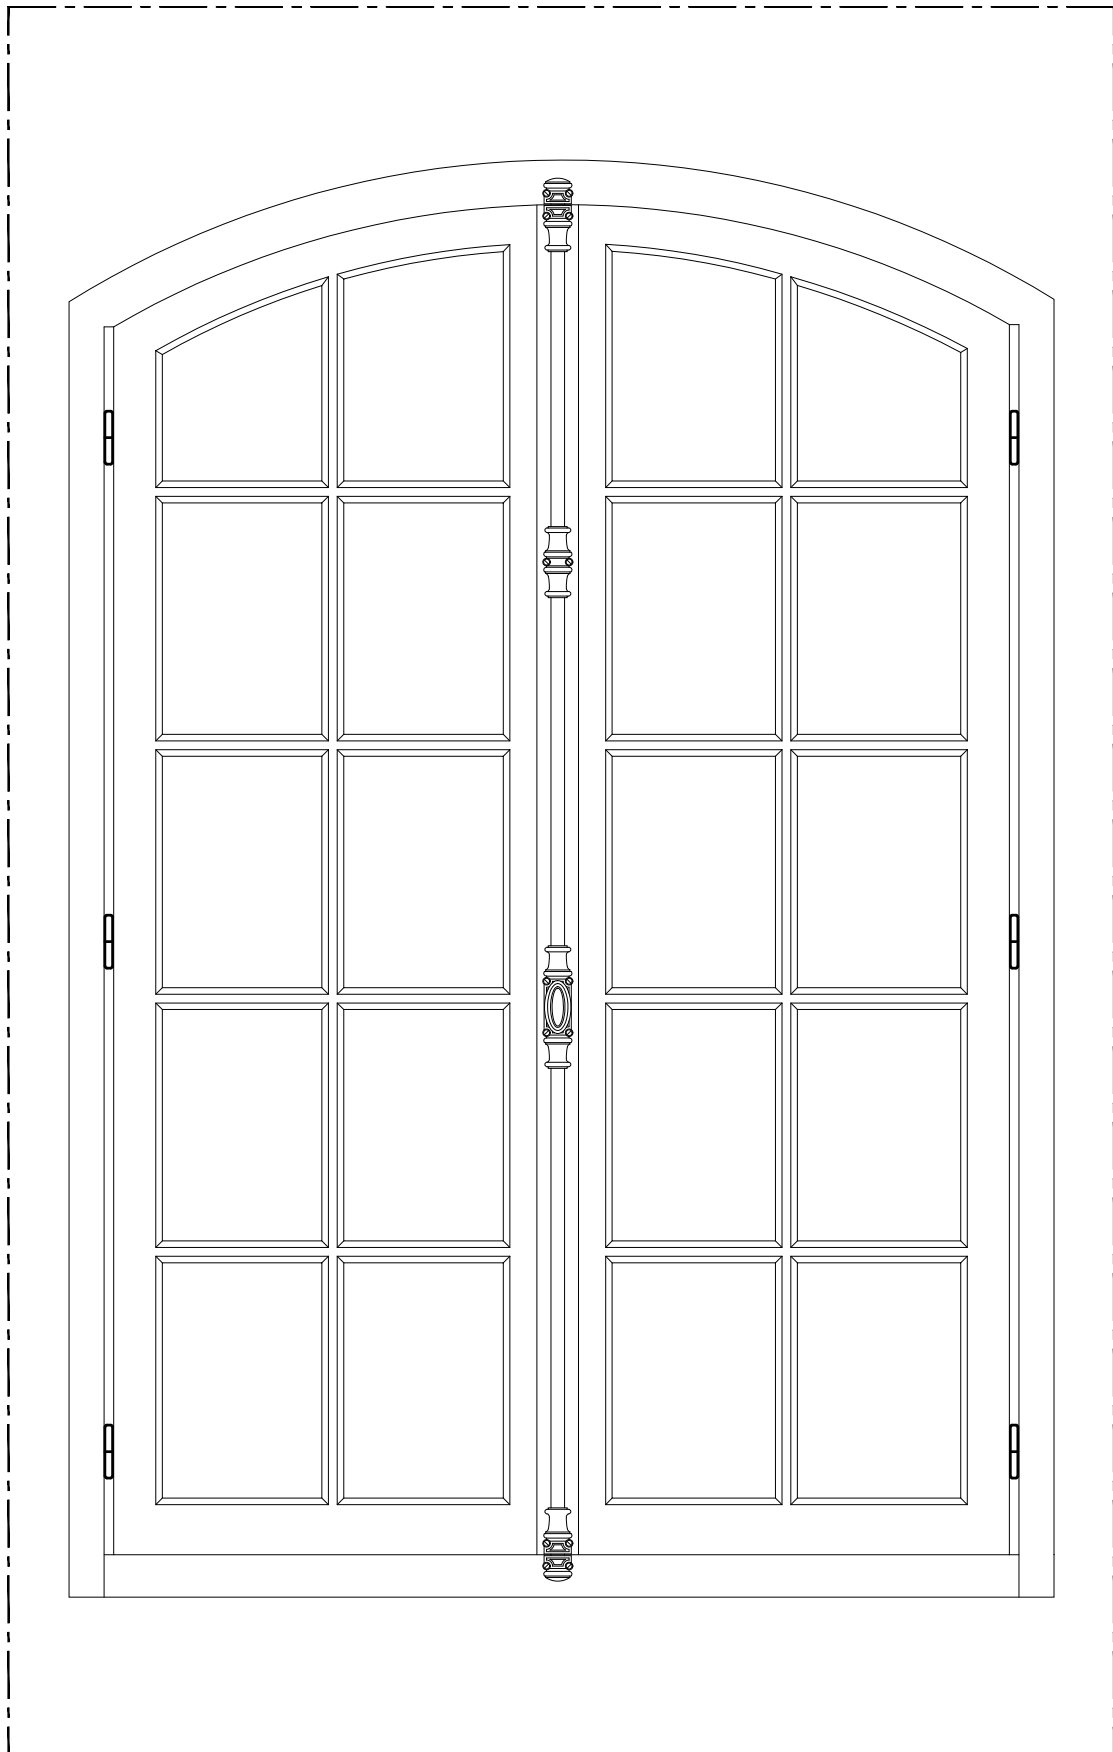
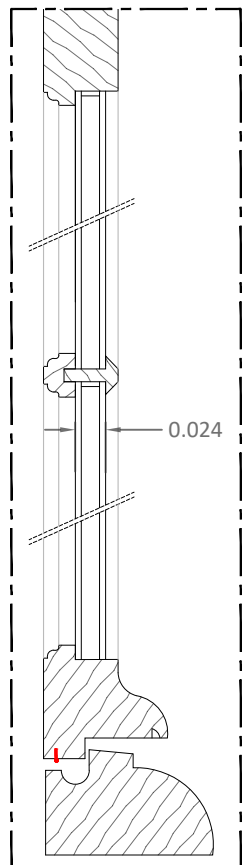
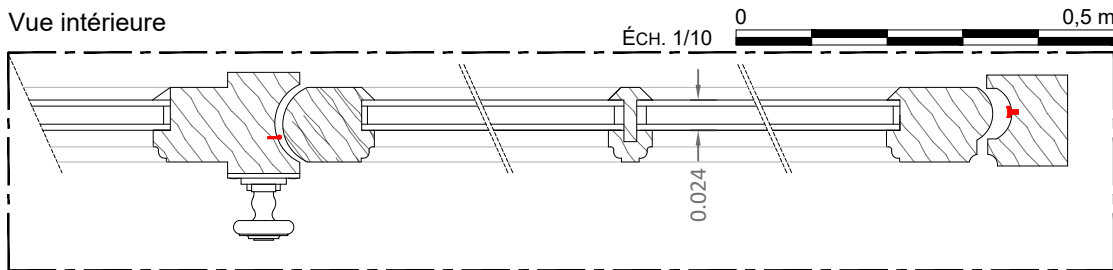
Vue extérieure

Vue intérieure

Coupe état projeté

Plan d'état projeté

02-02 : réfection
02-06 : réfection et asservissement
pour désenfumage

Réfection des deux fenêtres de
lucarnes à double vitrage

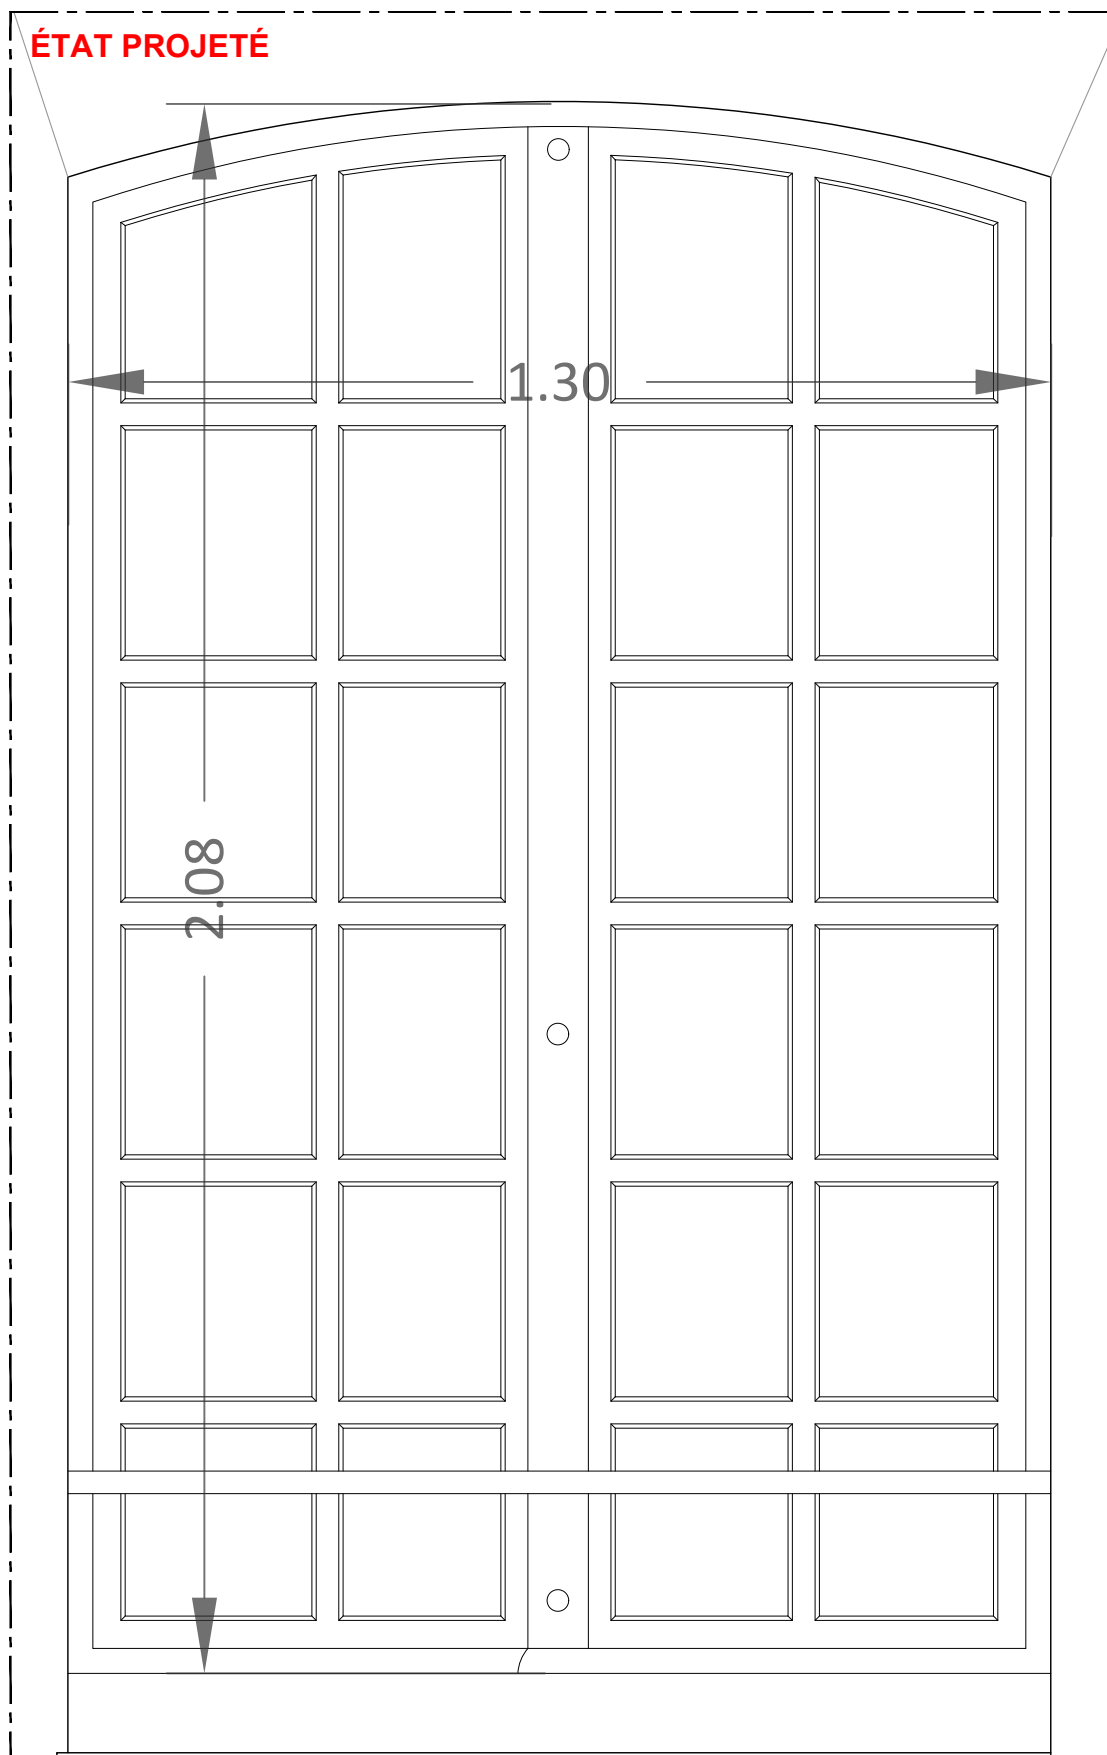
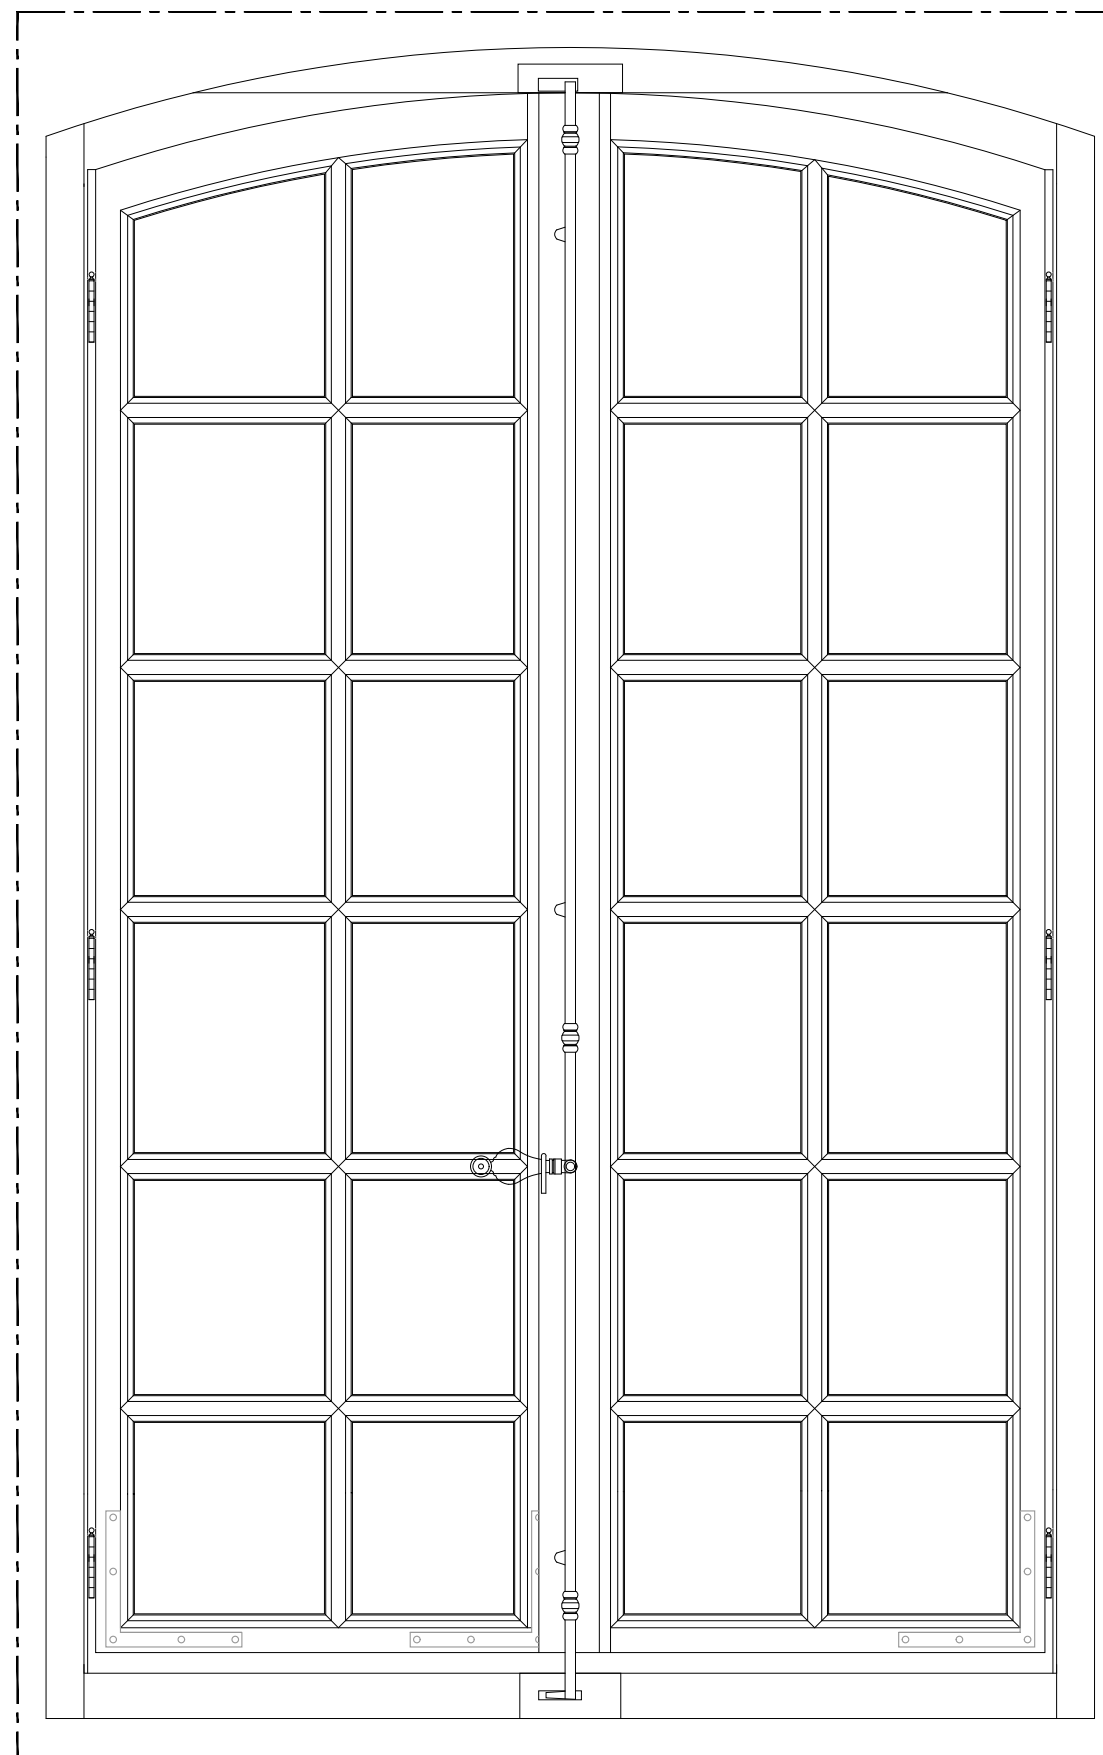
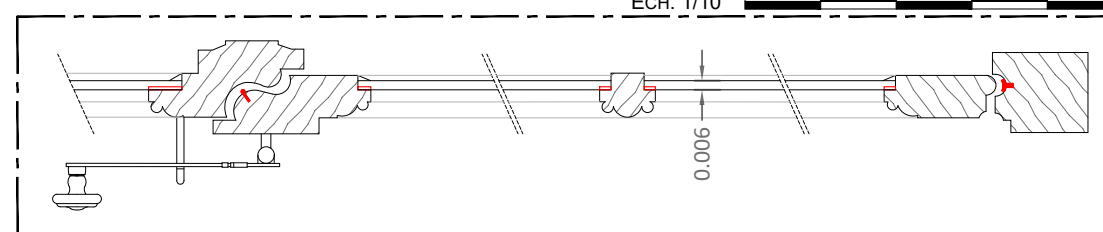
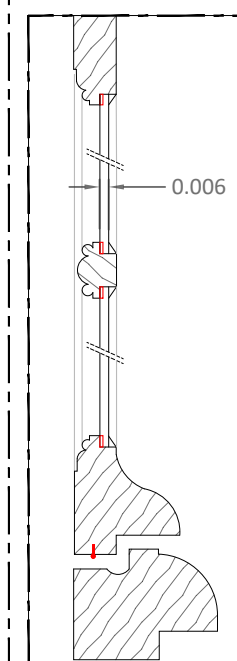
Vue extérieure

Vue intérieure

Plan

01-13 : restauration et repose dans la fenêtre 01-17

Restauration de la fenêtre comprenant notamment décadage, remplacement des bois altérés ou déformés, approfondissement des feuillures, recadrage, pose de verre feuilleté, pose de joints compressibles

Coupe état projeté
