MAÎTRE D'OUVRAGE : D R A C D E
B O U R G O G N E - F R A N C H E - C O M T É
8 9 - Y O N N E - S E N S
P A L A I S A R C H I É P I S C O P A L

A I L E D E S É C U R I E S
RESTAURATION DU CLOS ET DU COUVERT

J U I N 2 0 2 5 P R O - D C E
T R A N C H E O P T I O N N E L L E
P I È C E S G R A P H I Q U E S

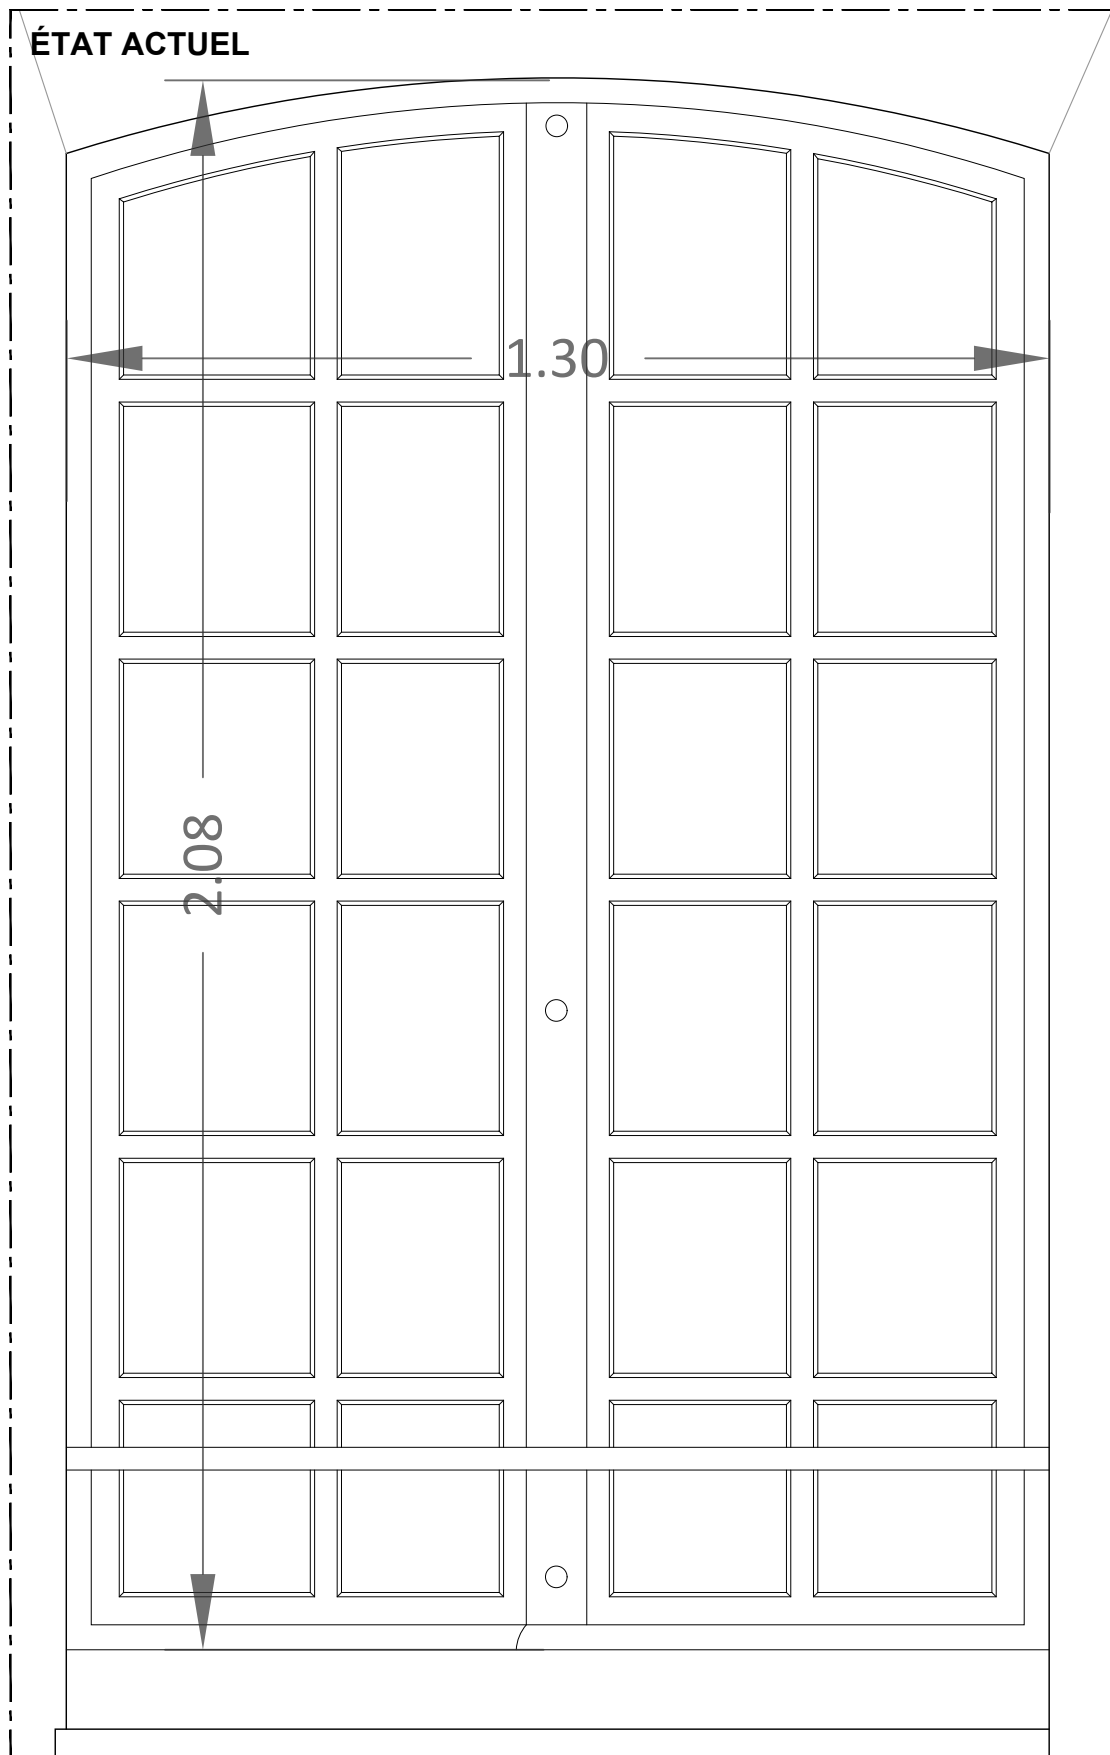
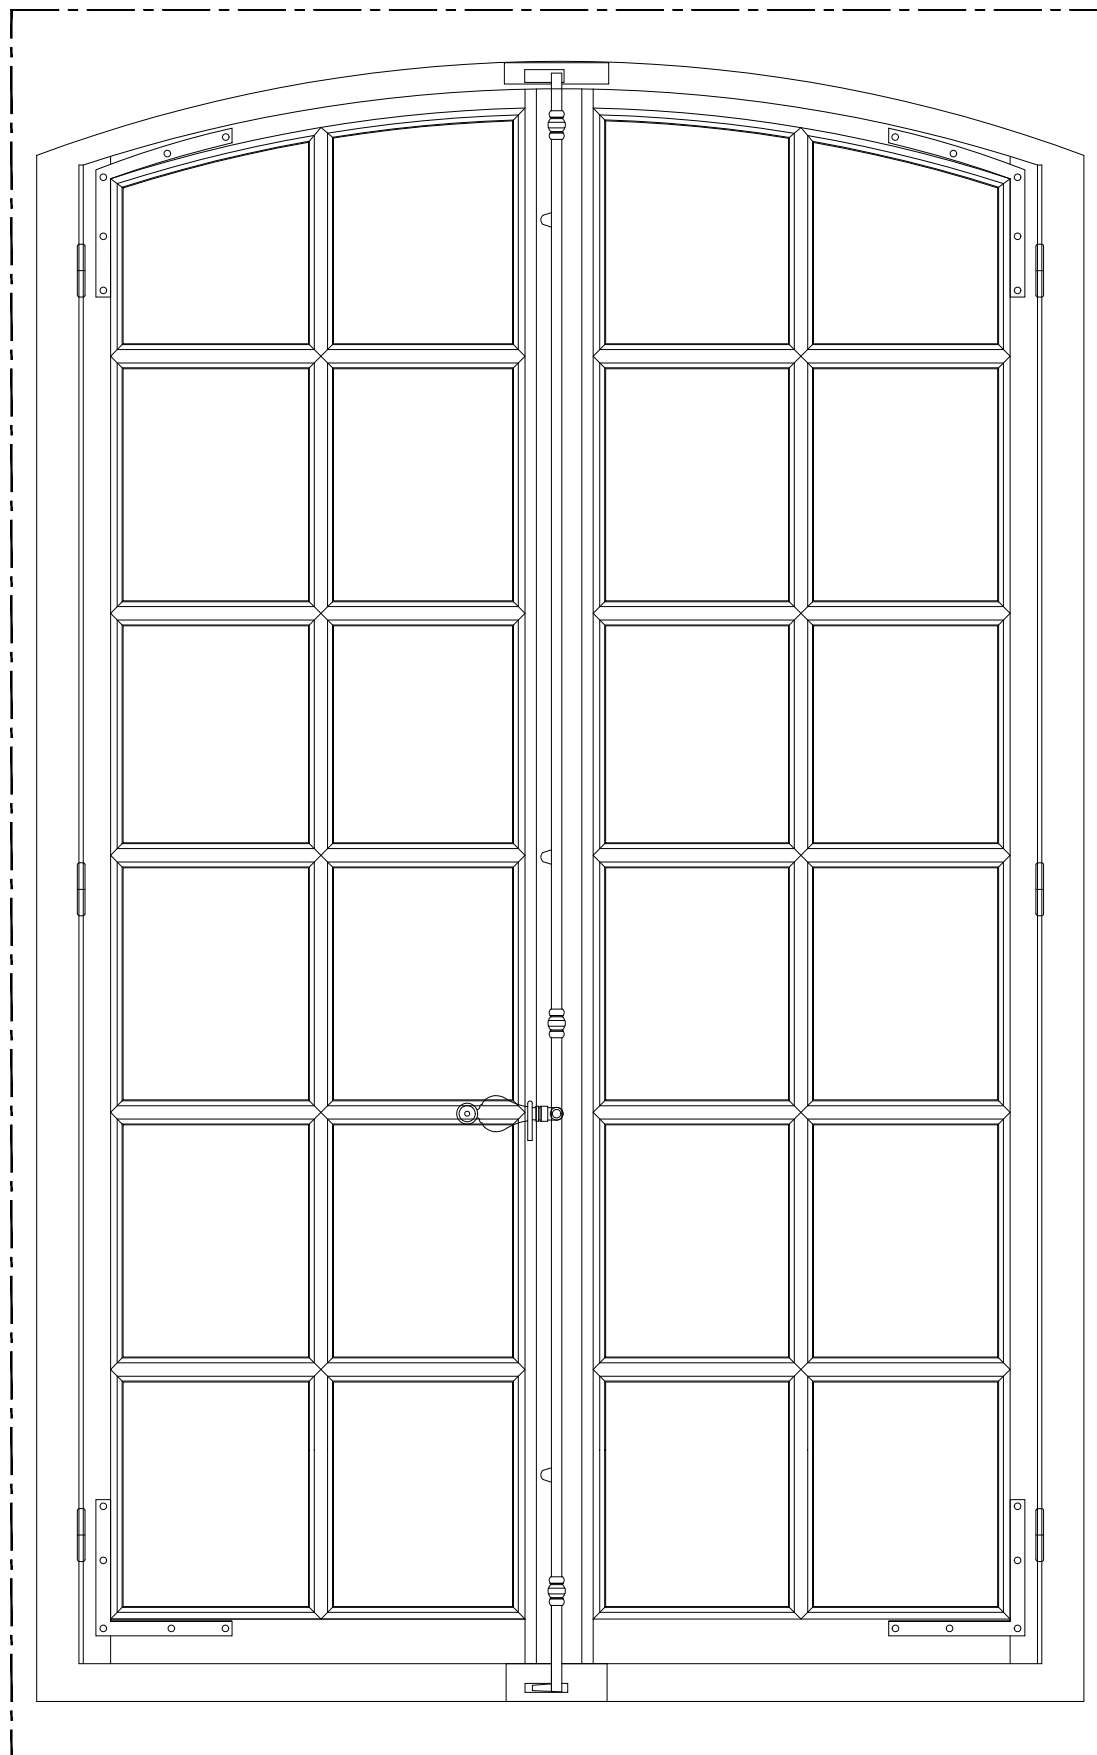
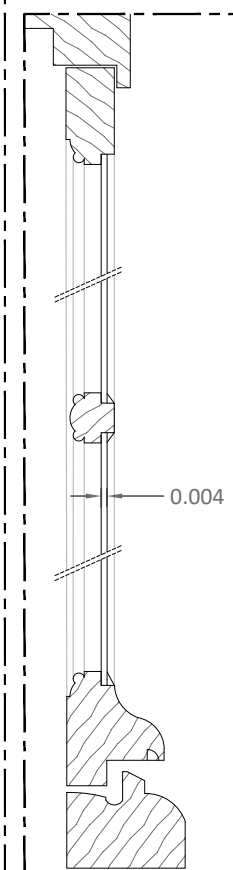
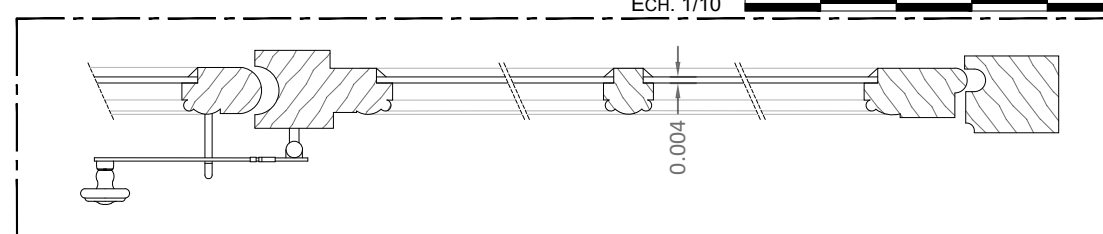
Vue extérieure

Vue intérieure

Coupe état actuel

Plan

01-09 à 01-12, 01-14 et 01-15

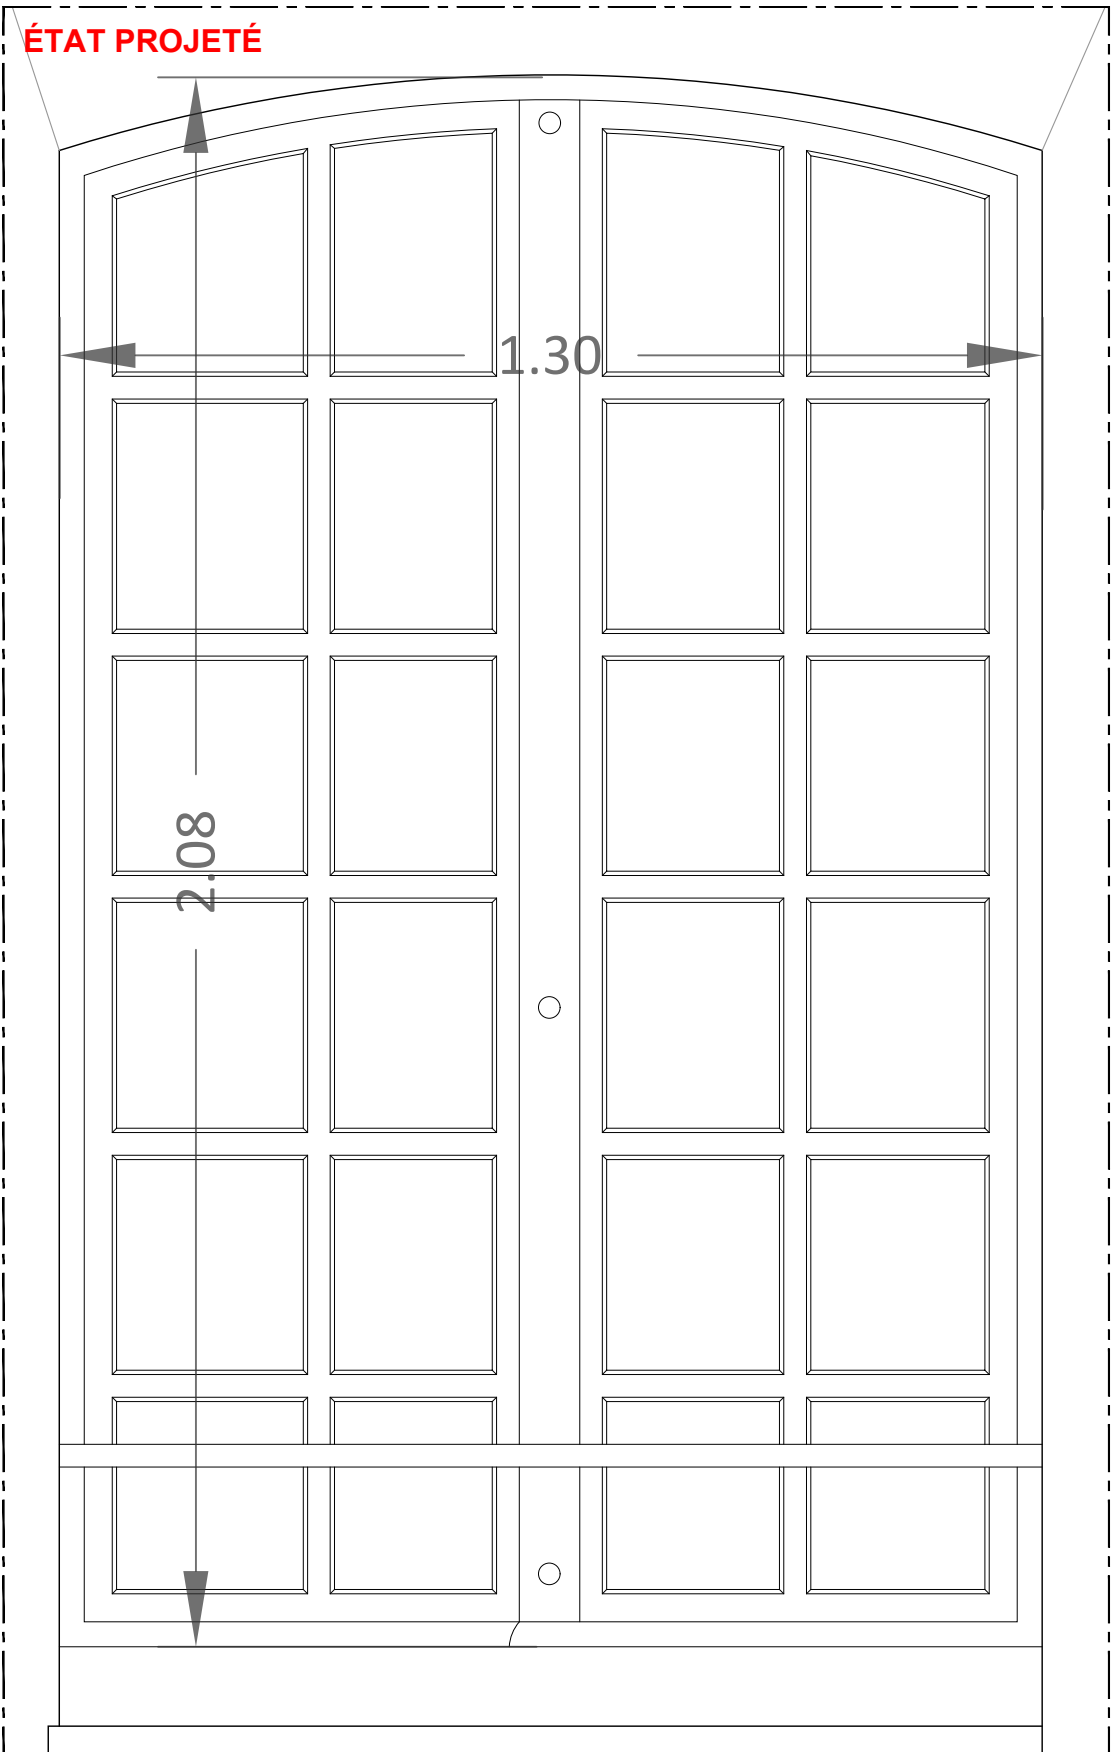
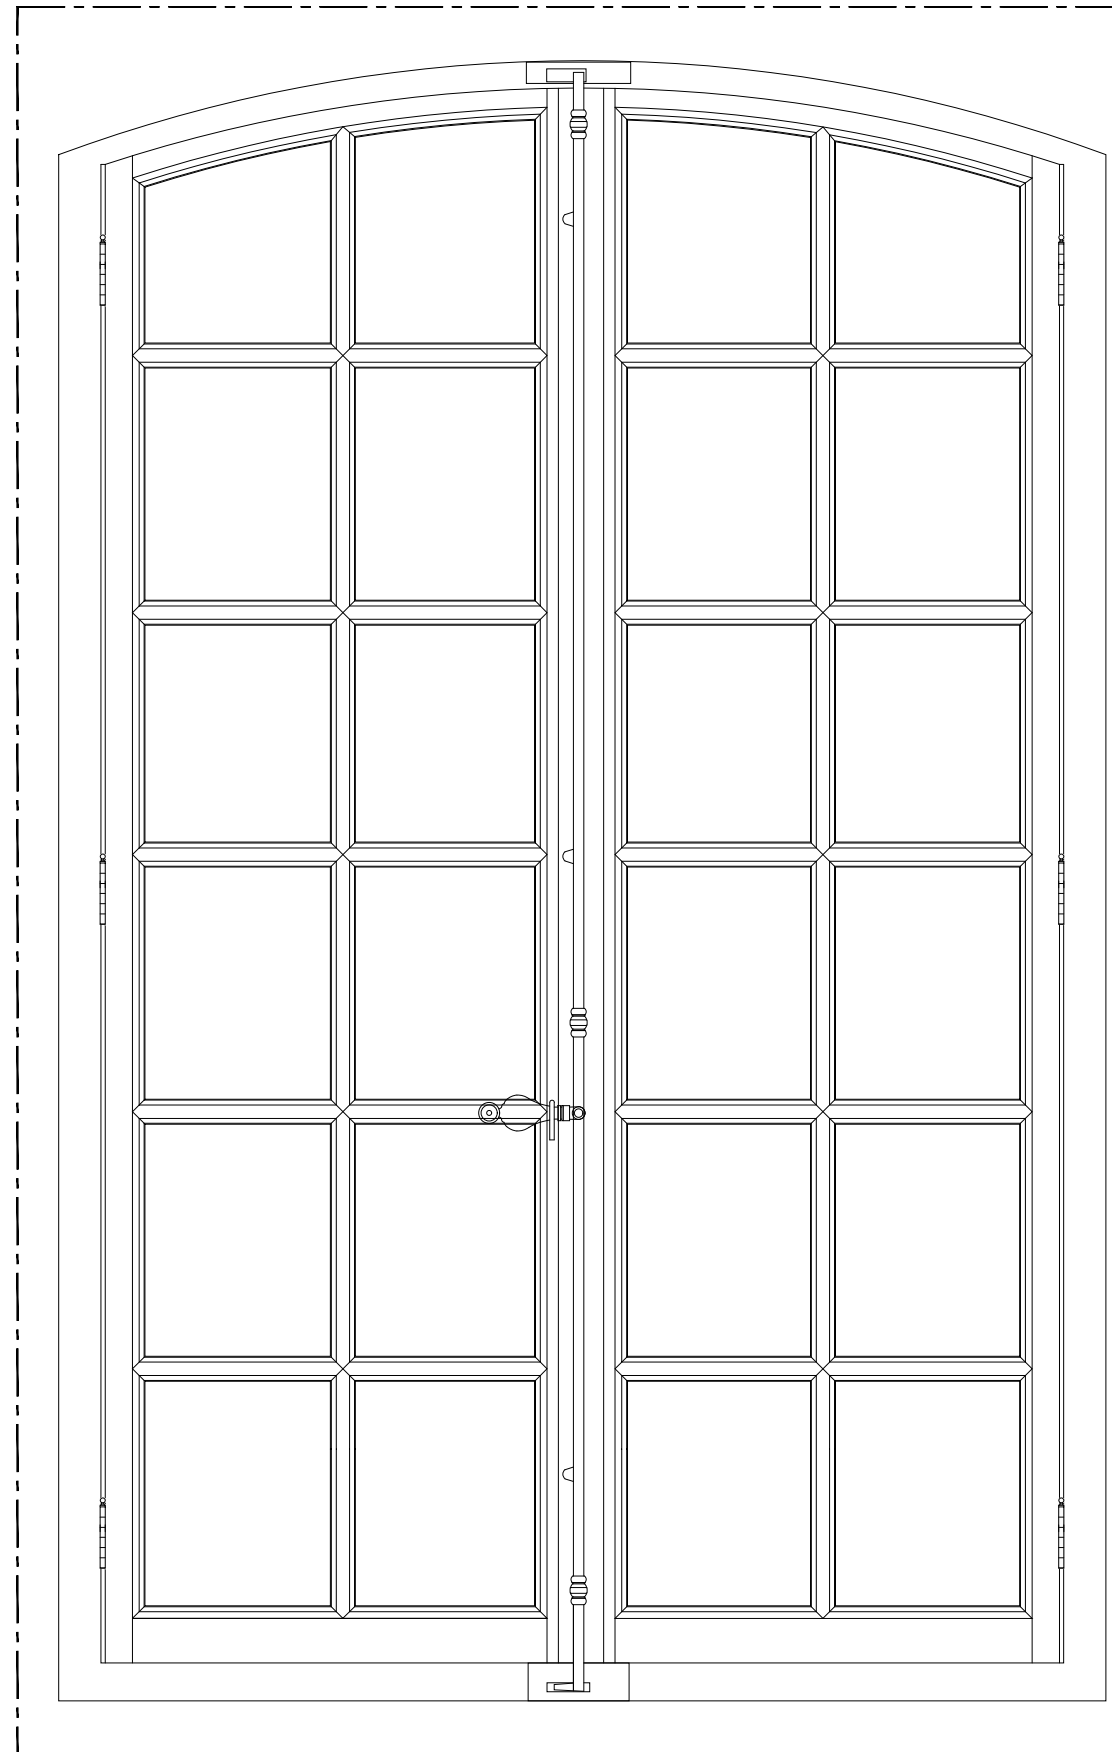
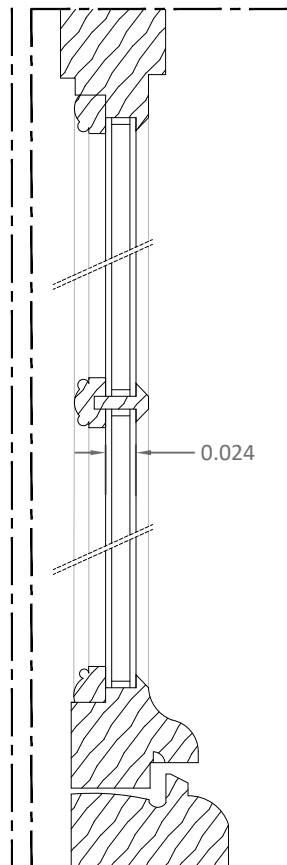
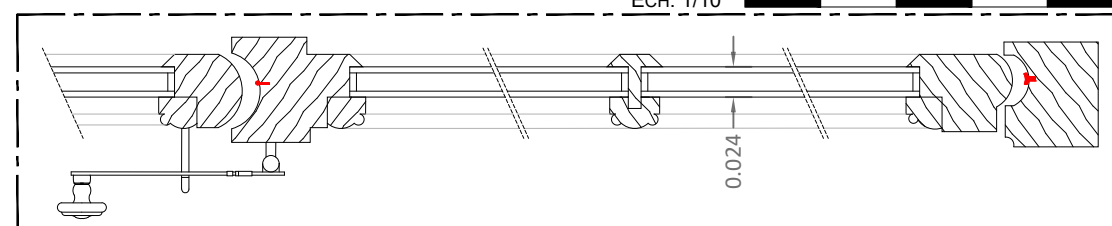
Vue extérieure

Vue intérieure

Coupe état projeté

Plan

01-09 à 01-15 : réfection
Réfection de fenêtres à double vitrage

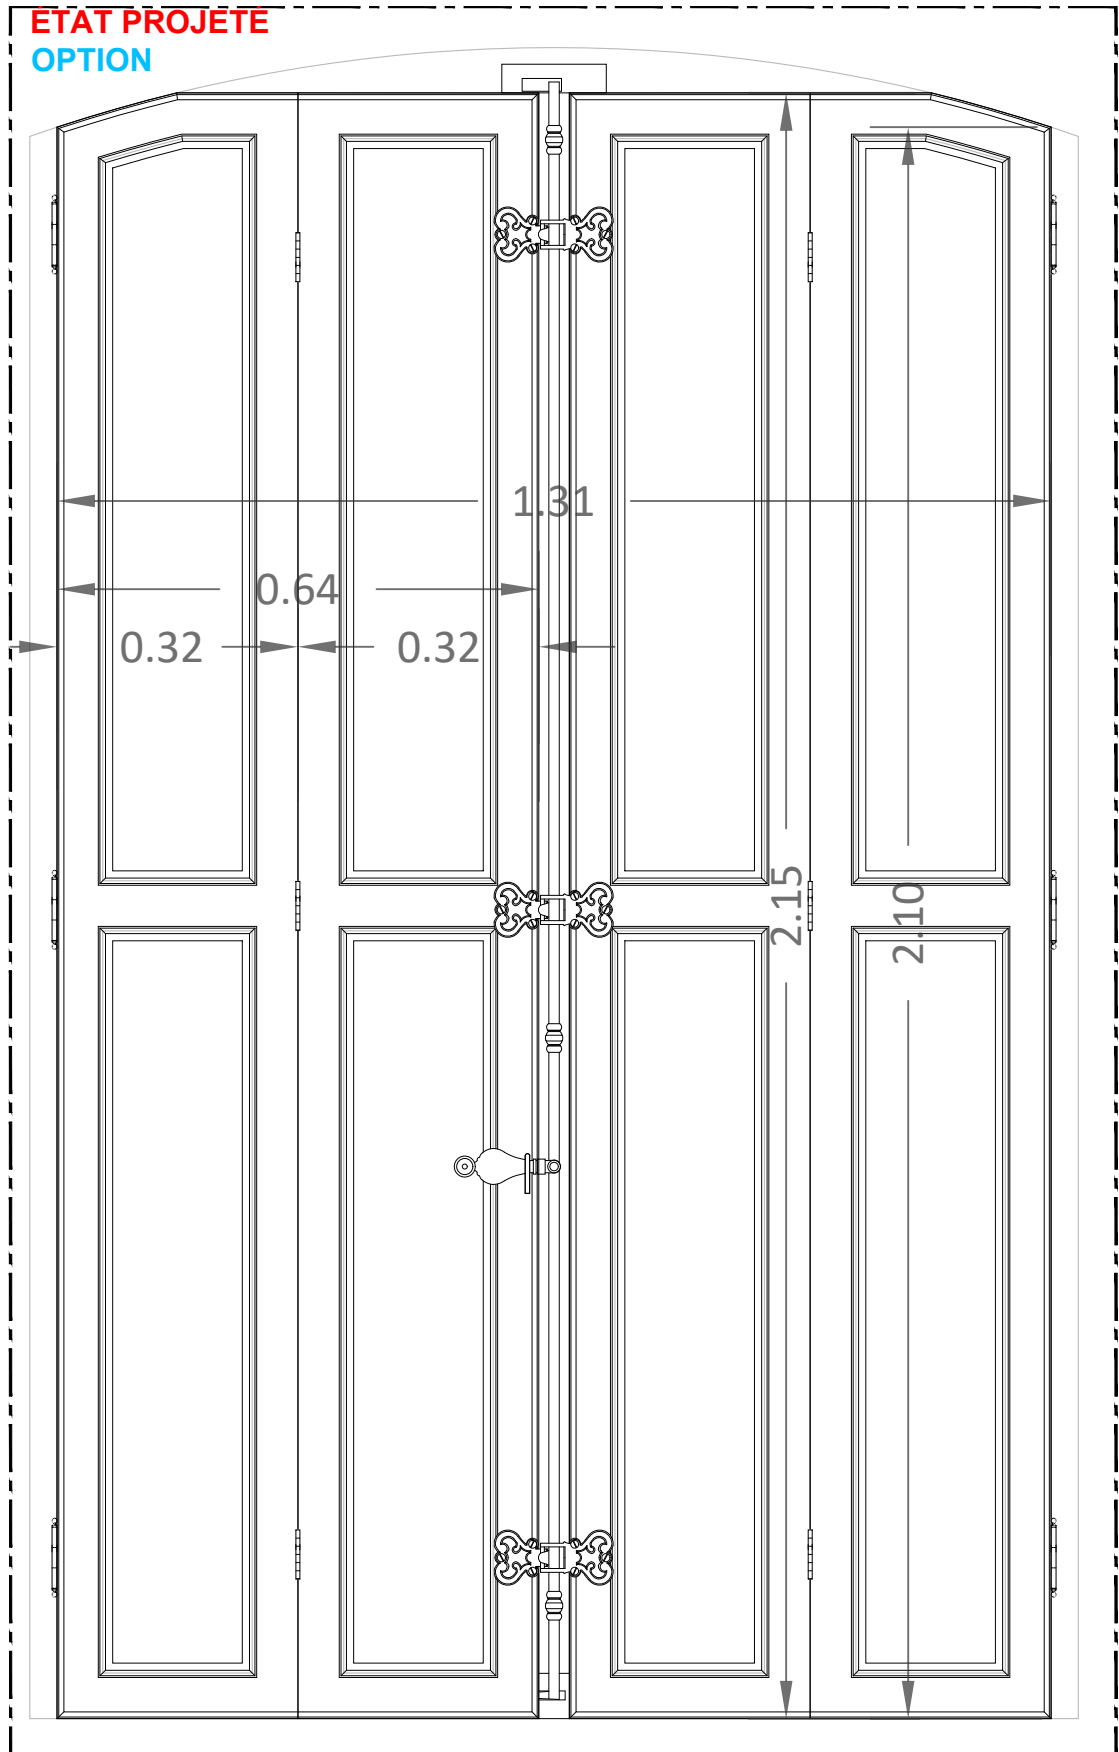
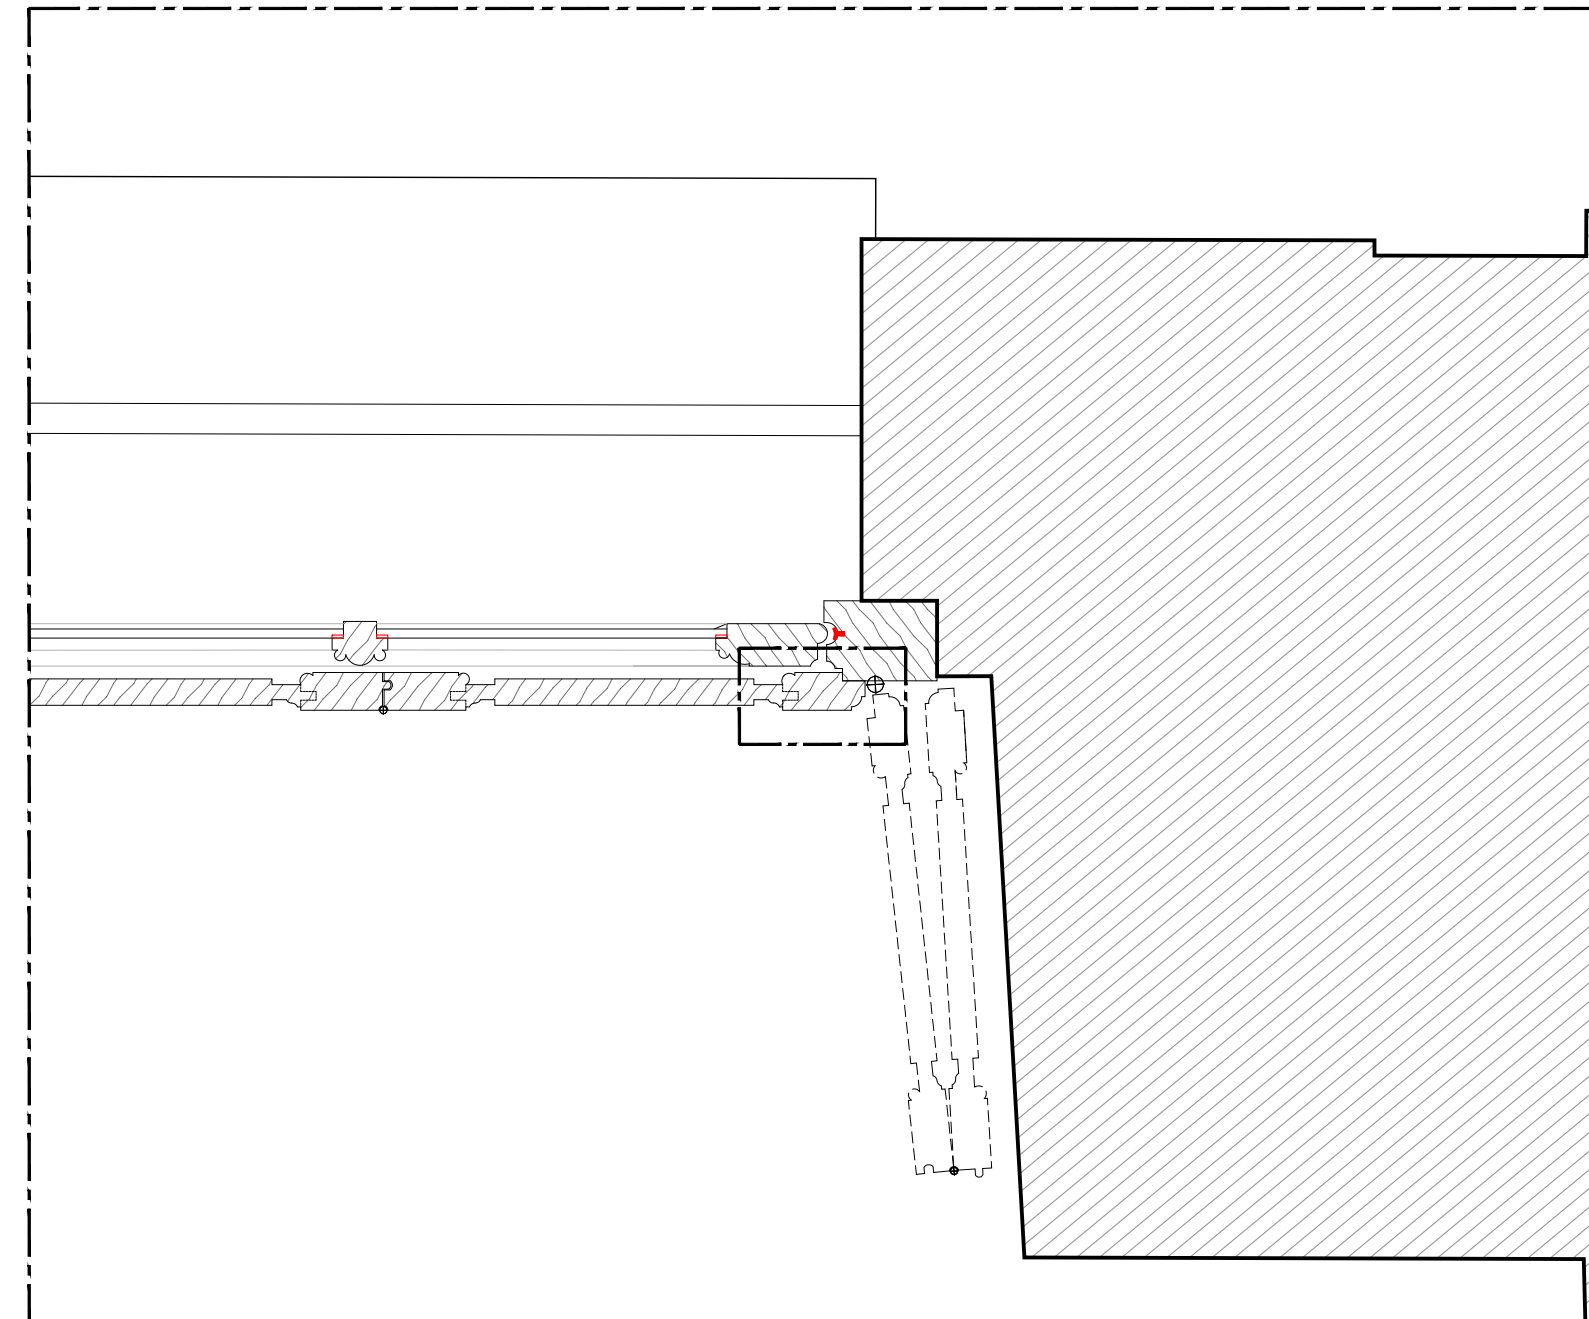
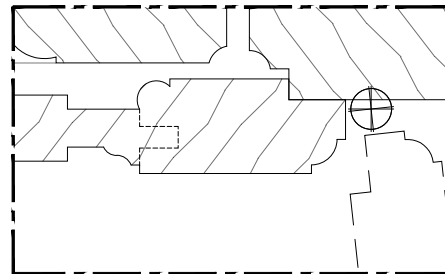
Vue intérieure

Plan

01-09 à 01-15 et 01-13 : OPTION
restitution des volets à guichets

Détail

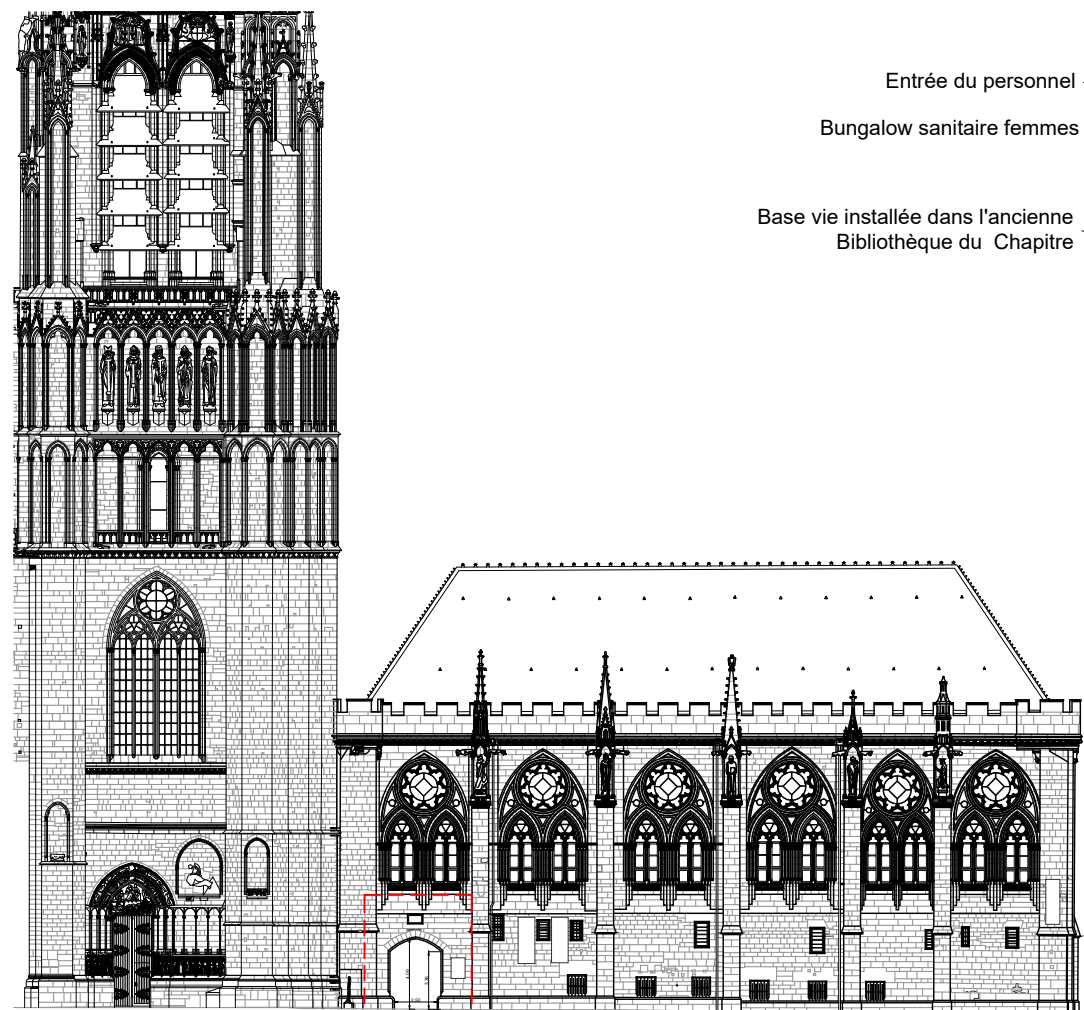
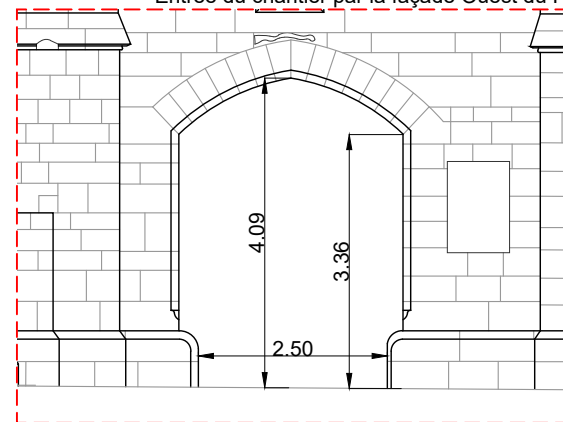
Entrée du chantier par la façade Ouest du Palais Synodal

Limites de hauteur et de largeur à l'entrée du Palais Synodal

Accès au chantier et livraisons
par le passage du Palais Synodal.
Limites de hauteur et de largeur :
2,50 x 3,36 m ht.

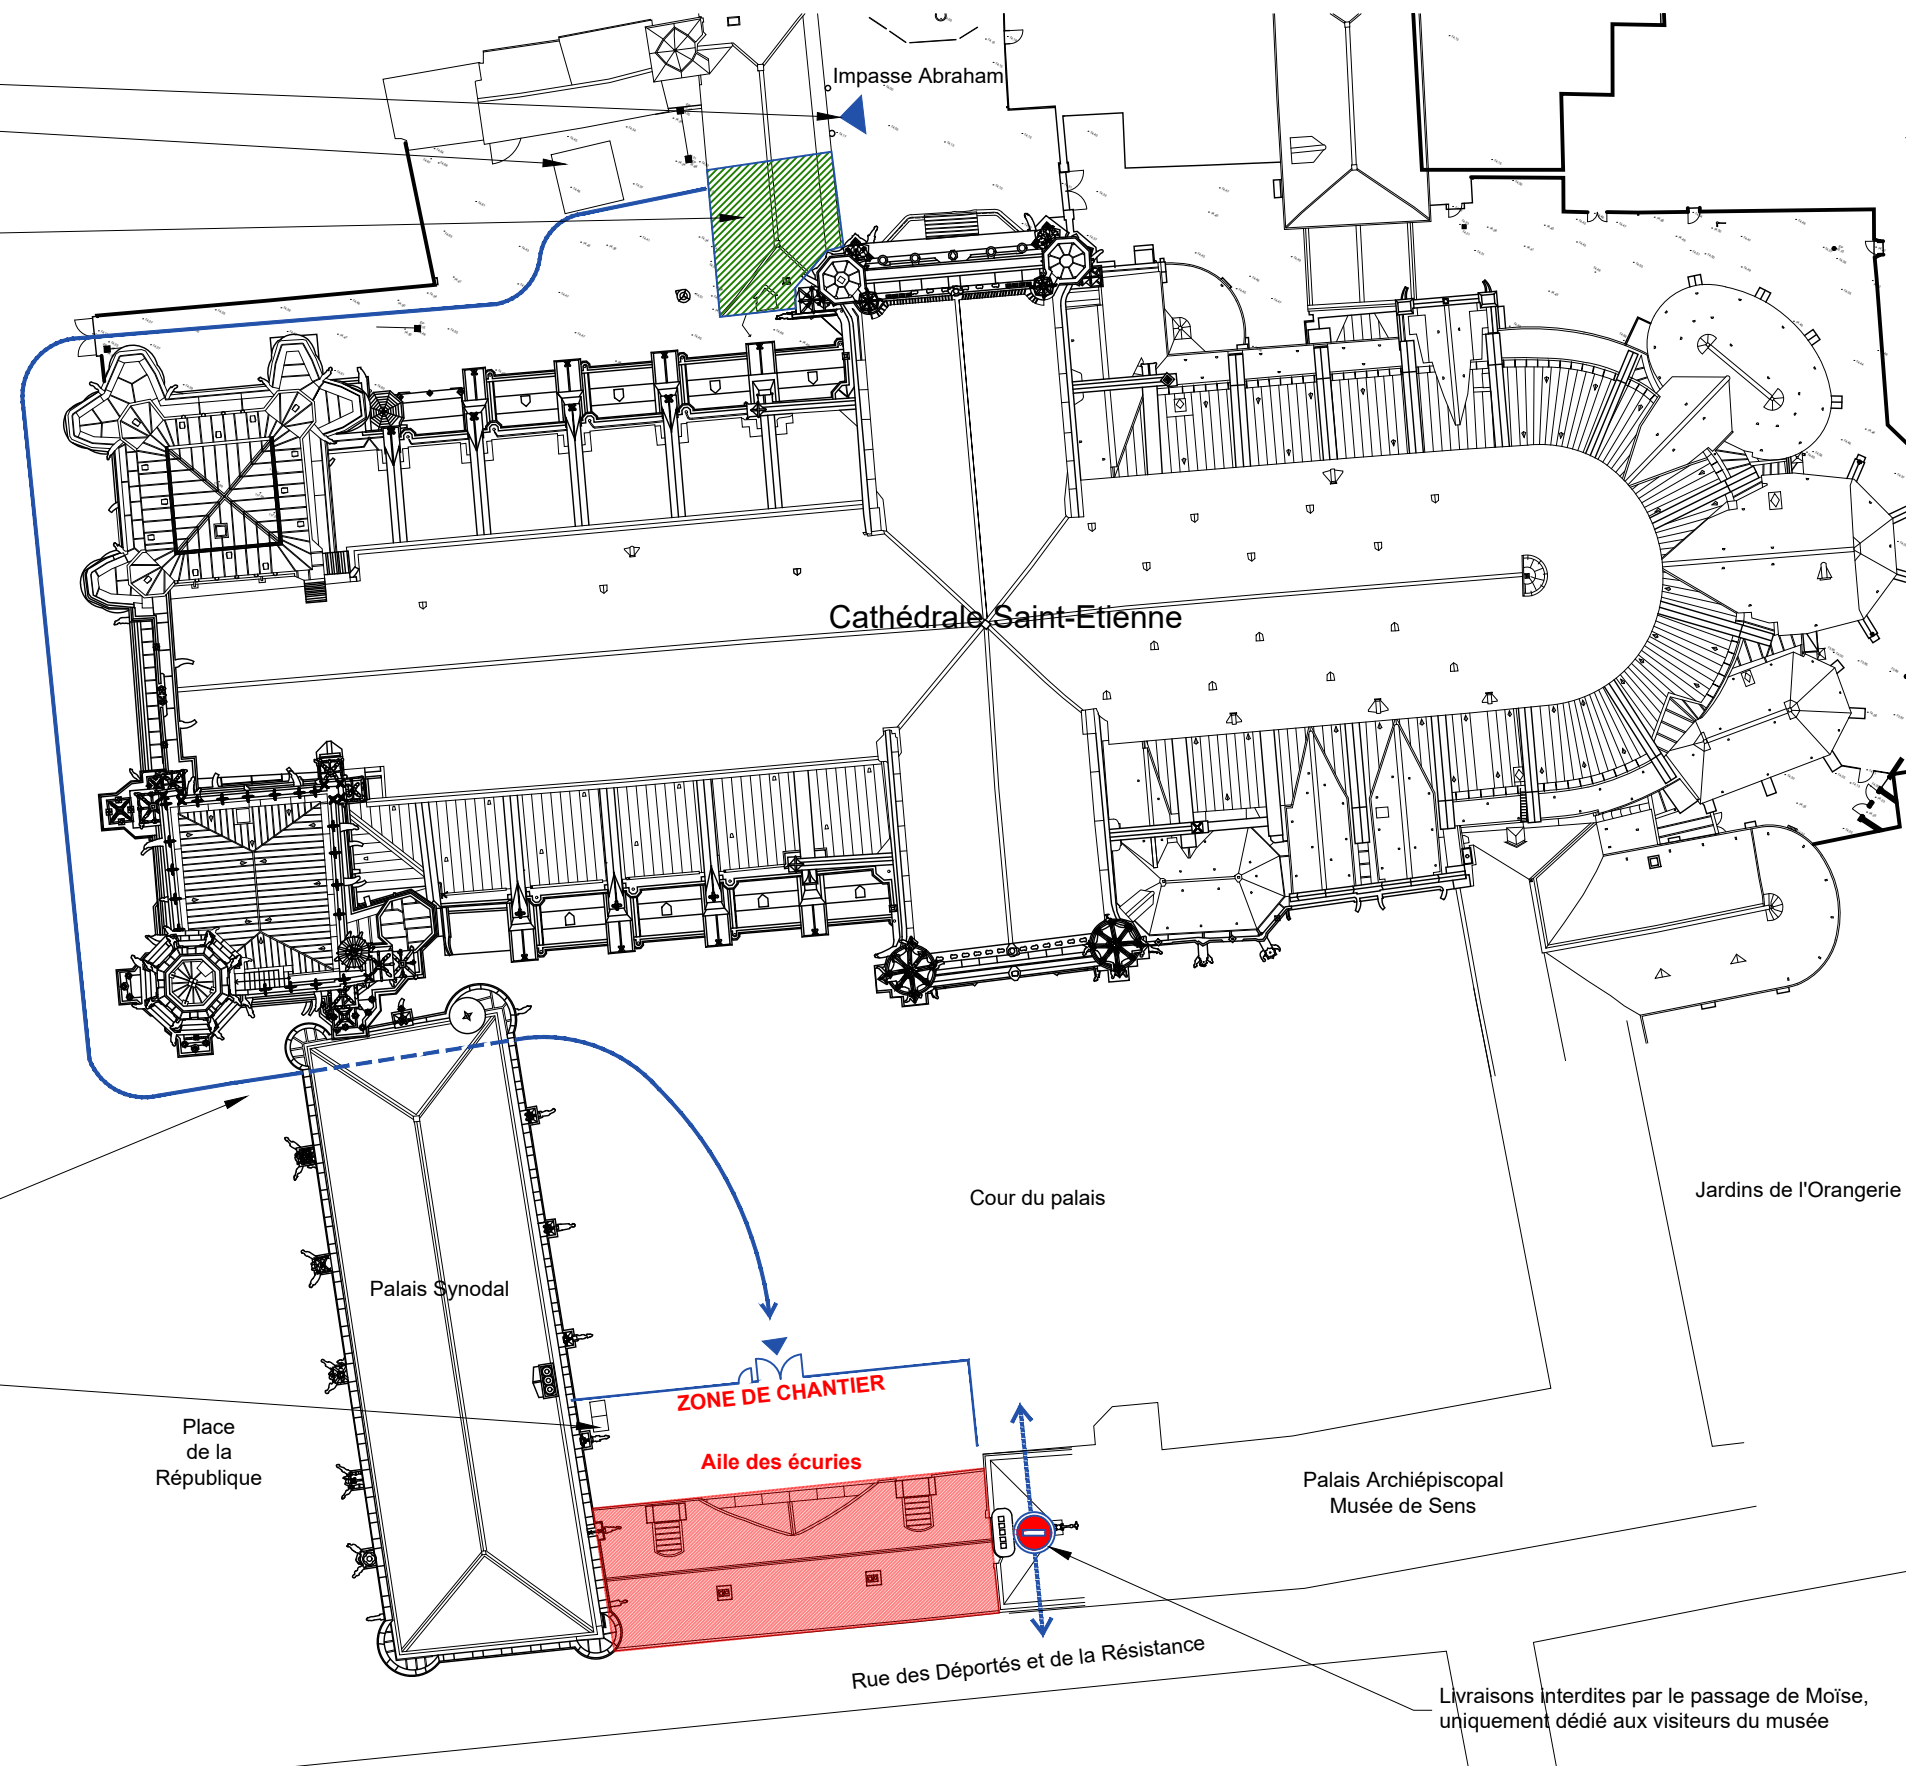
WC chimique
femmes et hommes

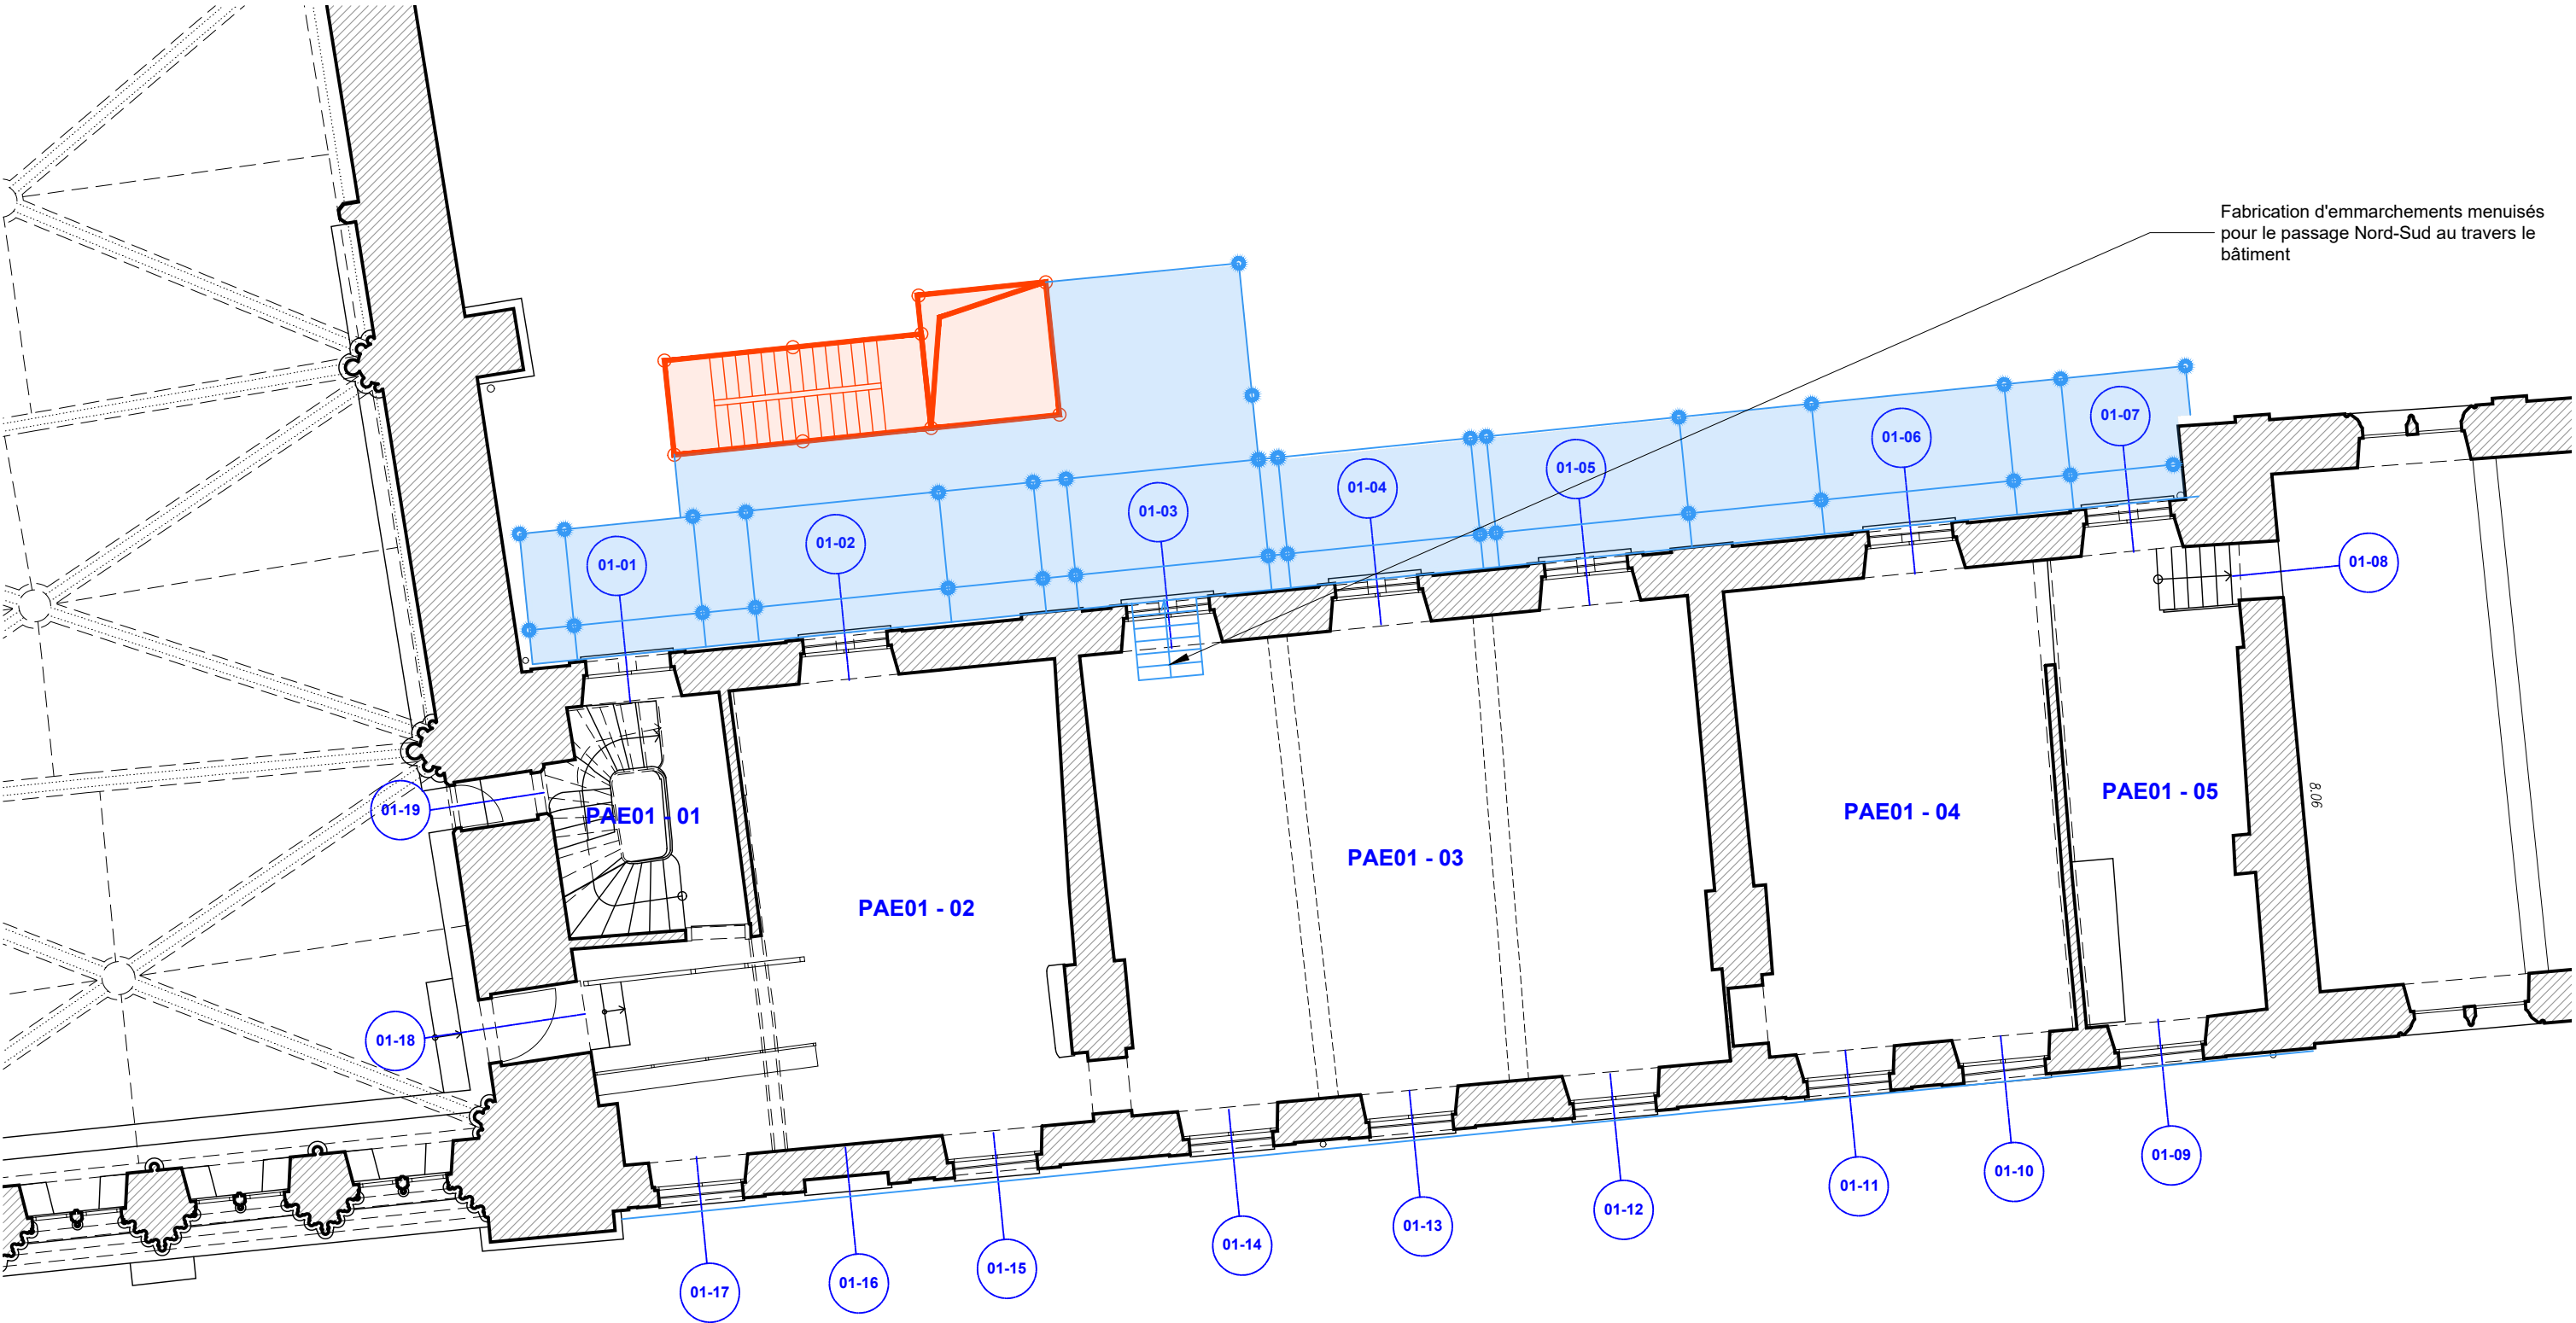
Fabrication d'embranchements menuisés pour le passage Nord-Sud au travers le bâtiment
