MAÎTRE D'OUVRAGE : D R A C D E
B O U R G O G N E - F R A N C H E - C O M T É
8 9 - Y O N N E - S E N S
P A L A I S A R C H I É P I S C O P A L

A I L E D E S É C U R I E S
RESTAURATION DU CLOS ET DU COUVERT

J U I N 2 0 2 5 P R O - D C E
T R A N C H E O P T I O N N E L L E
P I È C E S G R A P H I Q U E S

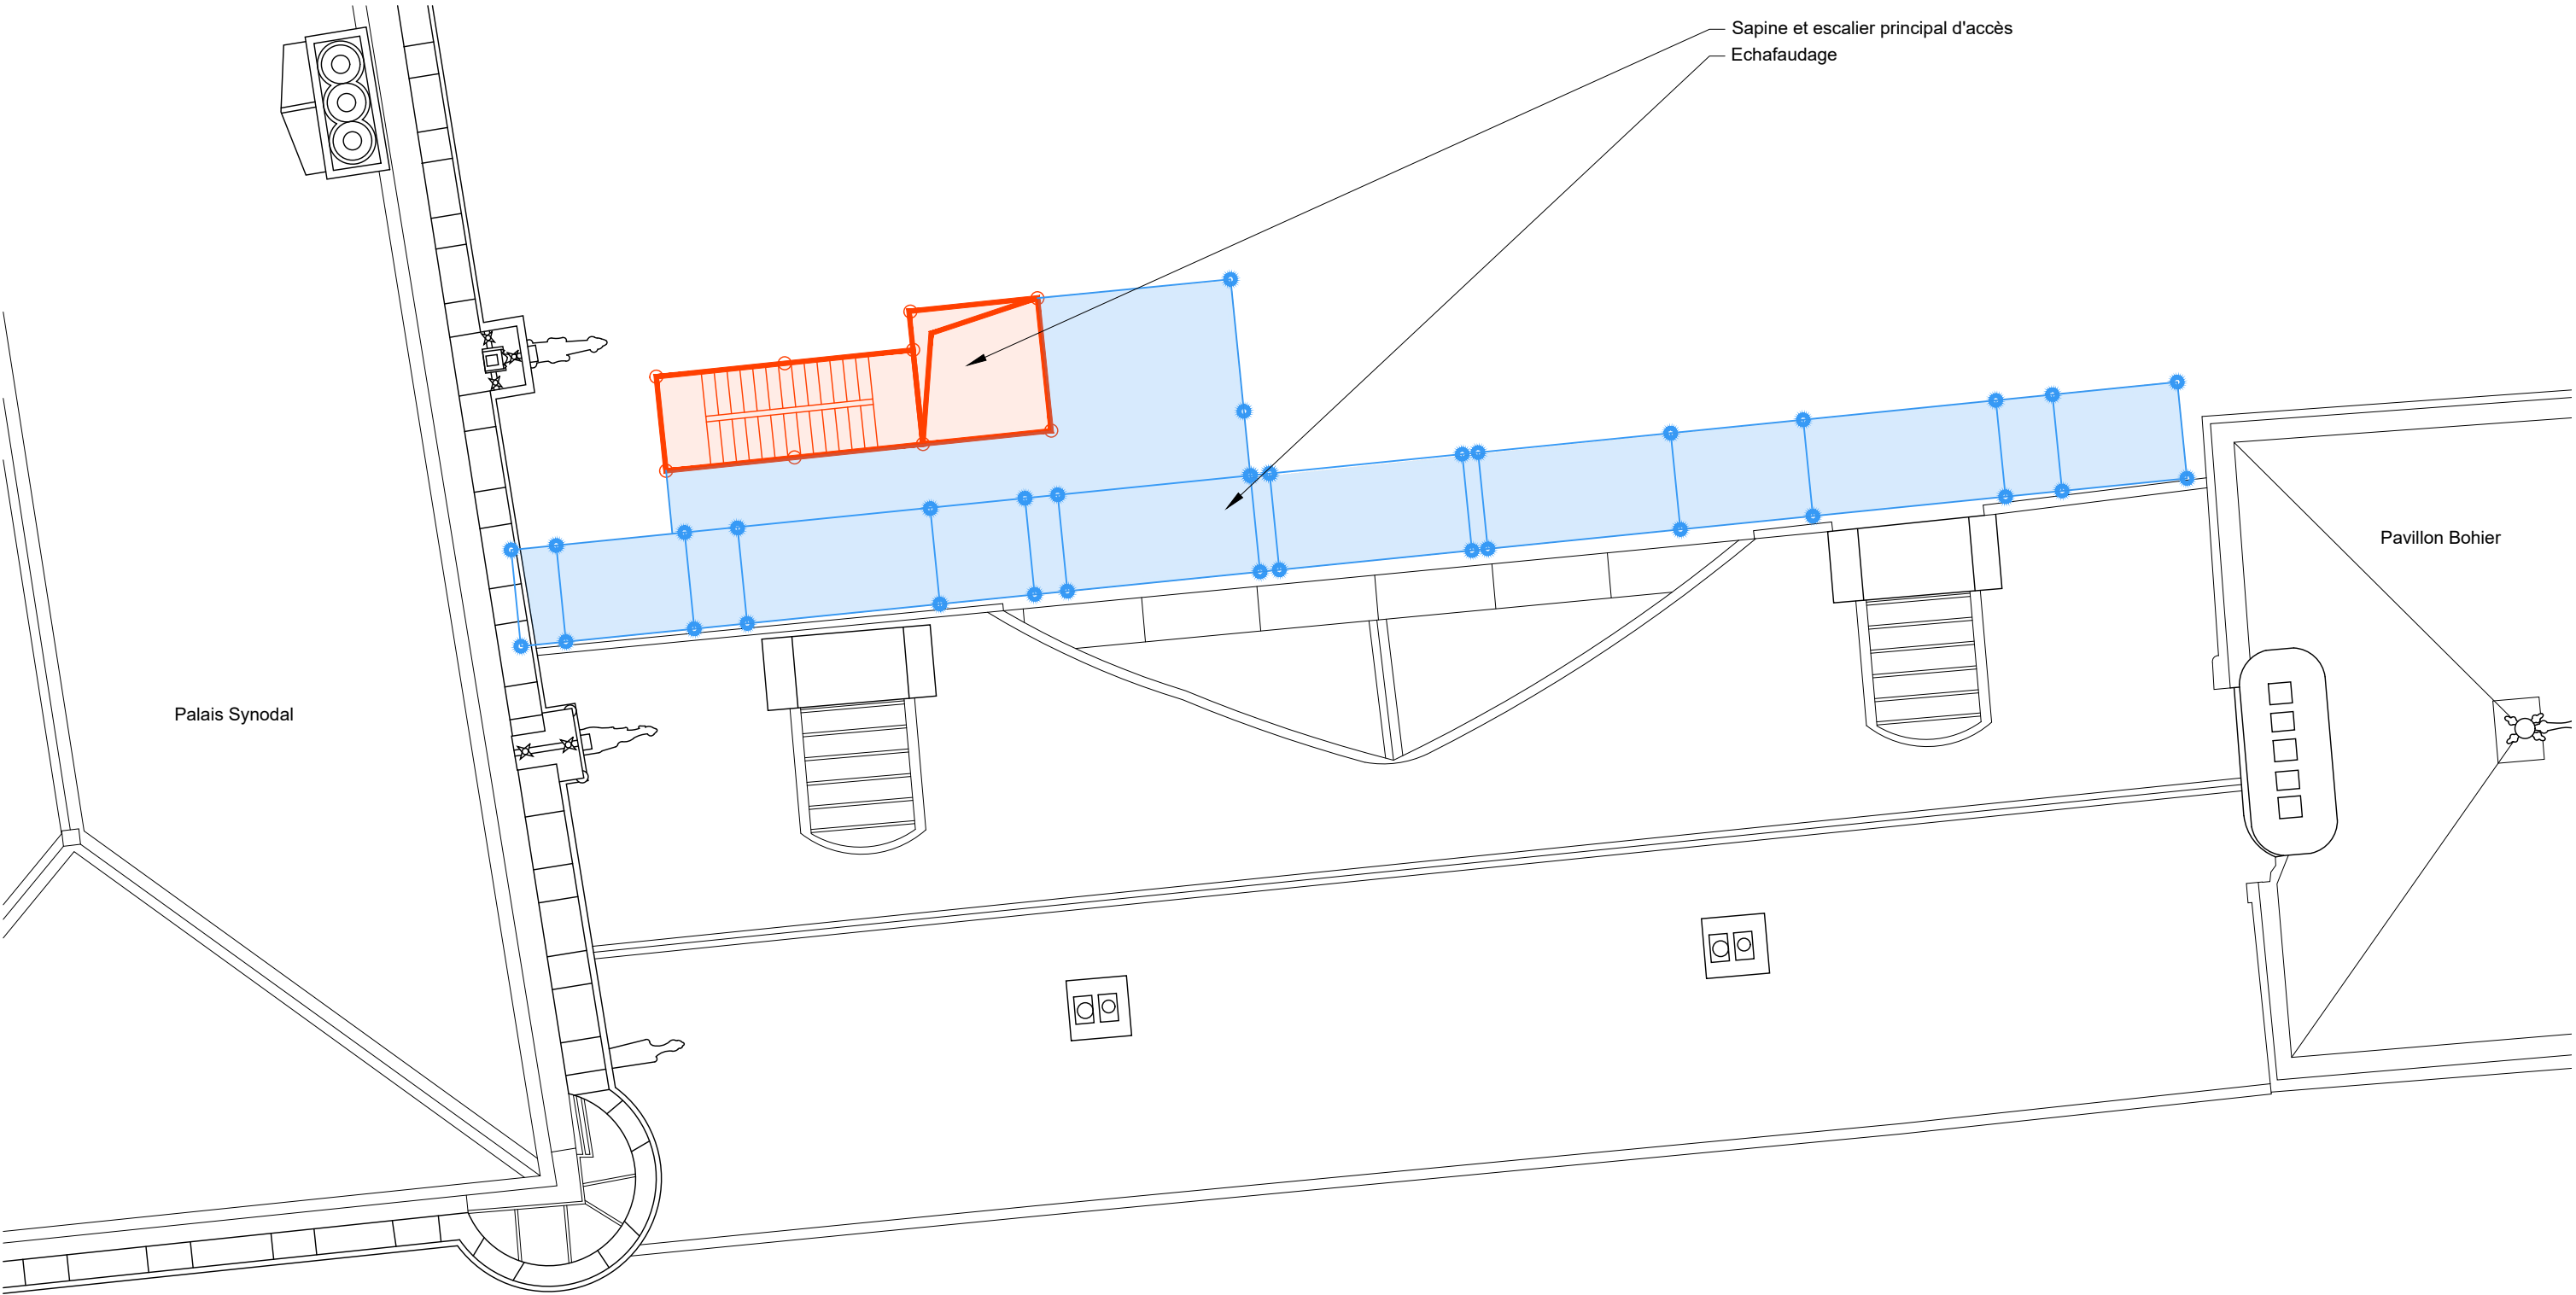
Sapine et escalier principal d'accès
Echafaudage

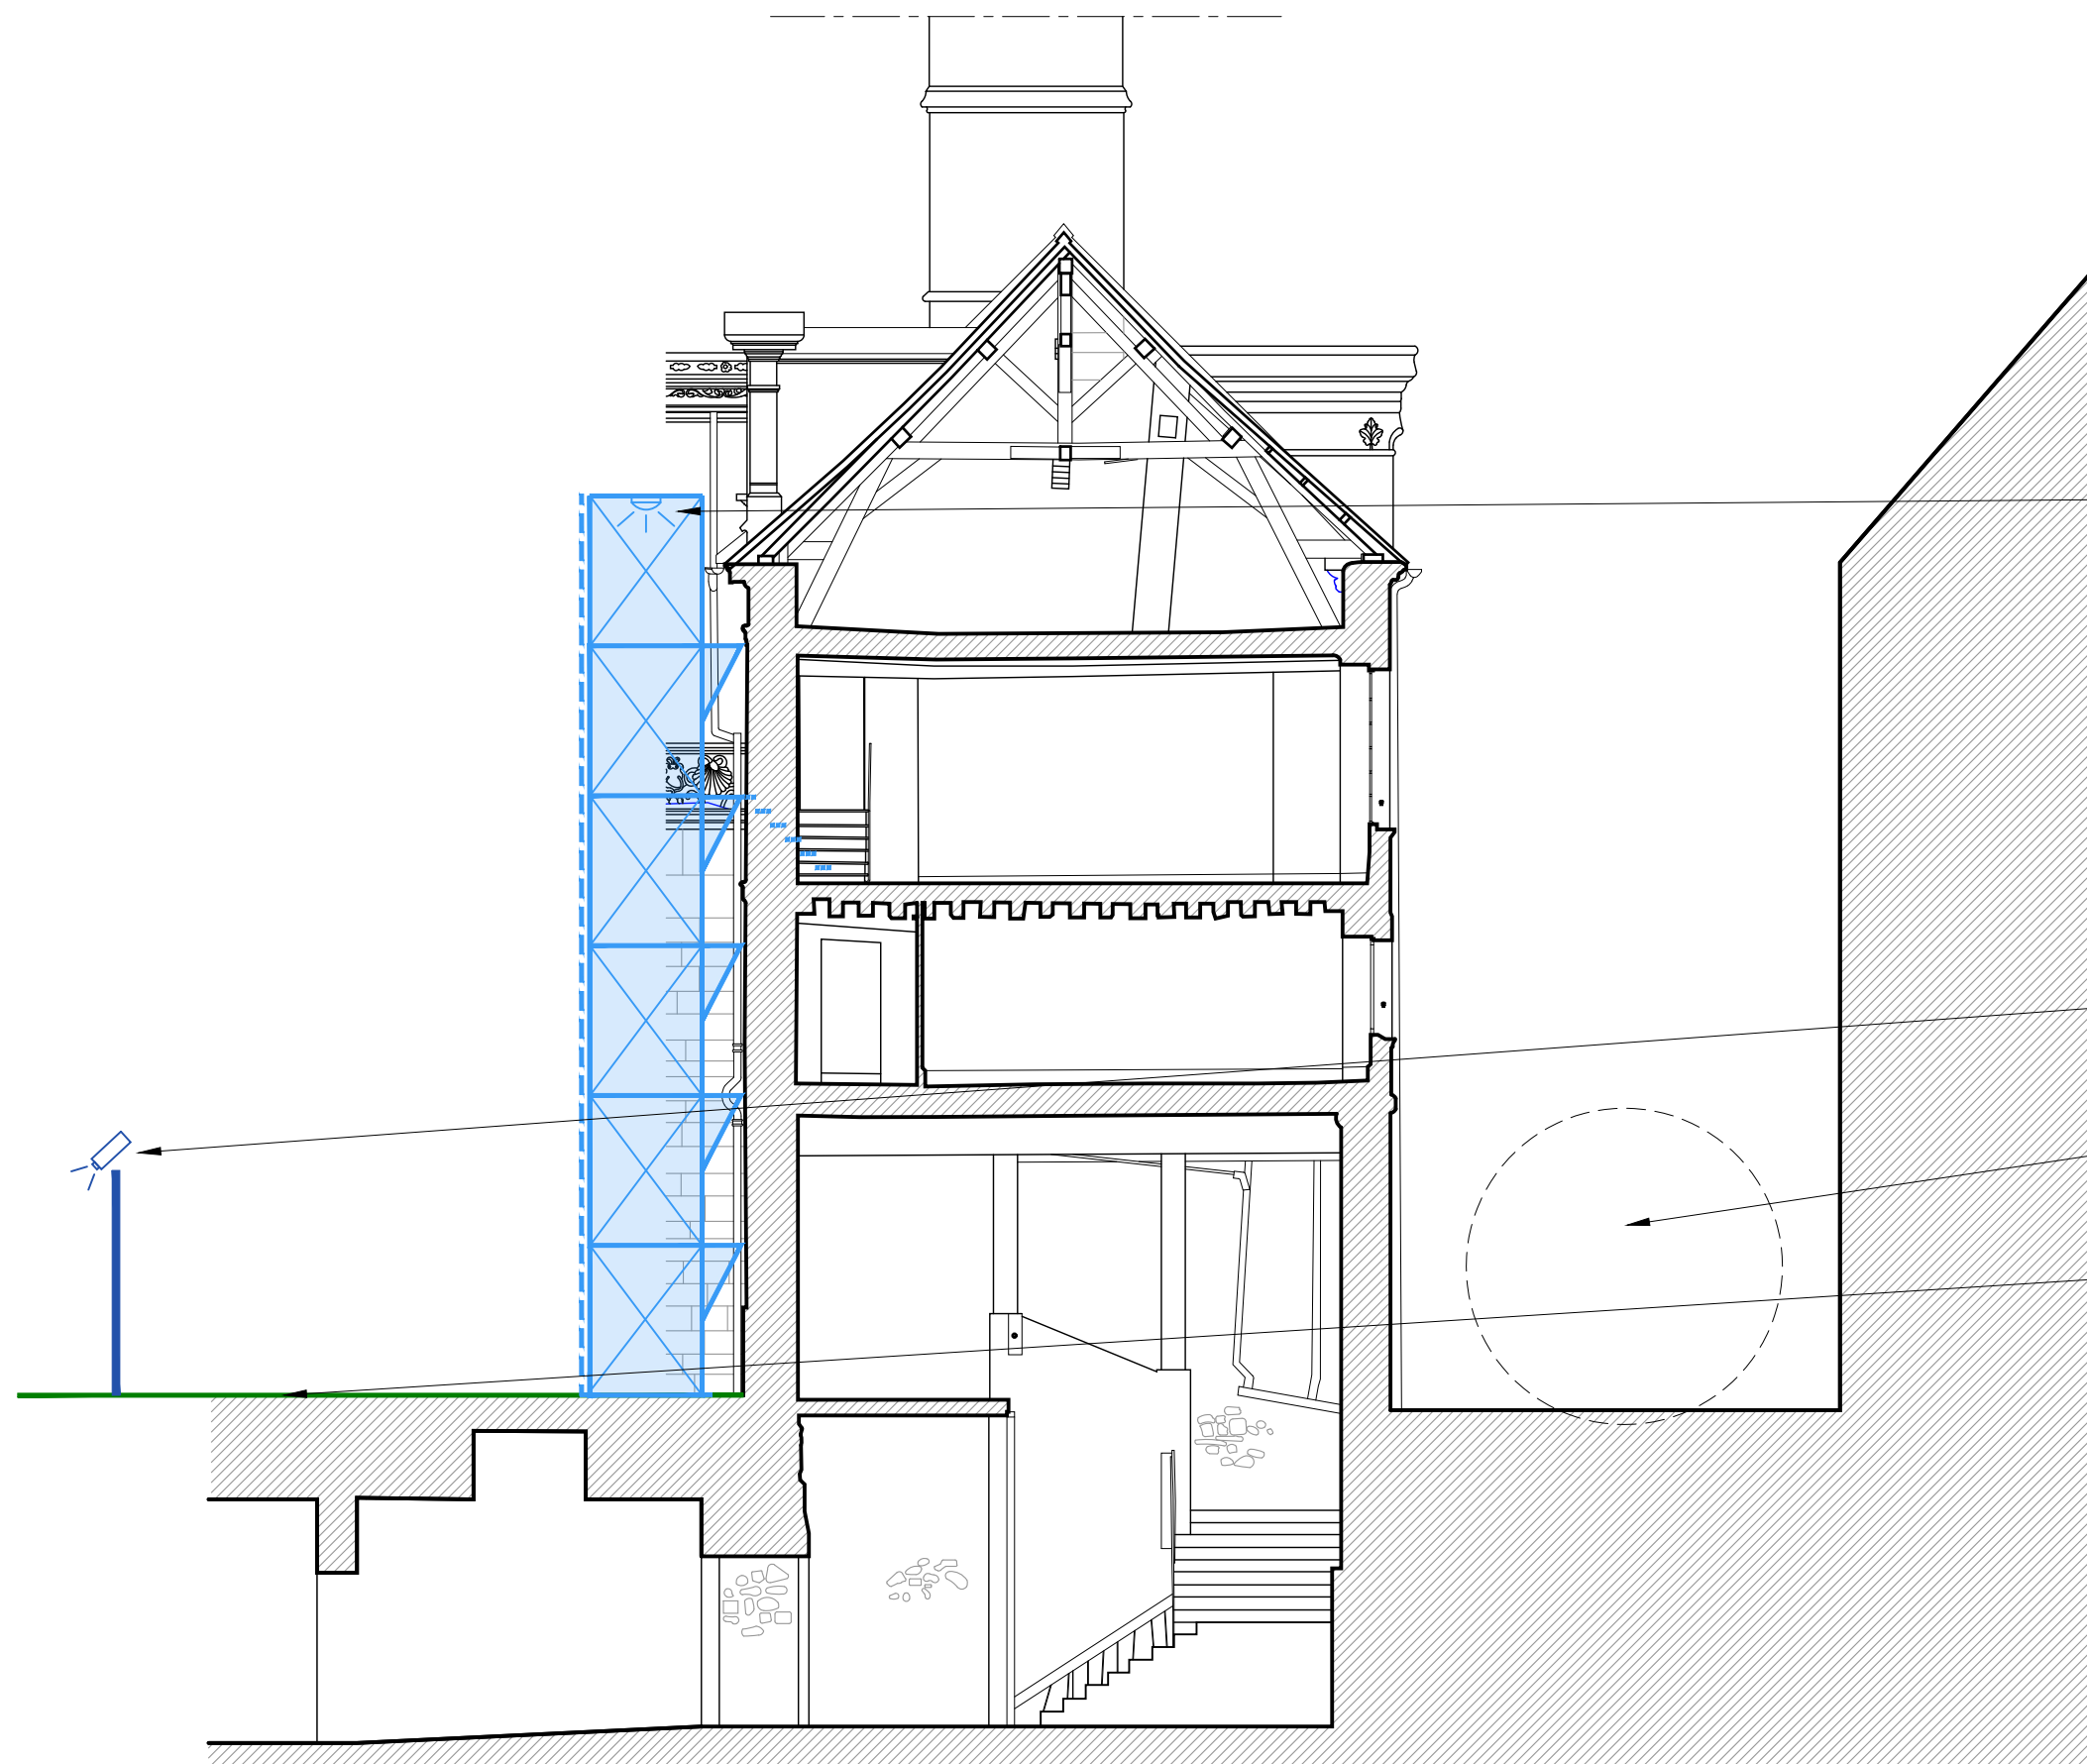
PRO DCE	89-SENS-PALAIS ARCHIÉPISCOPAL	AILE DES ÉCURIES
	RESTAURATION DU CLOS ET DU COUVERT	
	Date : Juin 2025	06 - INSTALLATIONS COMMUNES DE CHANTIER
	Échelle : 1/100	Coupe BB
	MOA : DRAC BOURGOGNE-FRANCHE-COMTÉ

SSI de chantier : détecteur de fumée

Palissade en bois chaulé (3 m haut.),
cils concertina et caméras de surveillance

Intervention à la nacelle après pose des fenêtres des niveaux entresol
du rdc et étage, pour finitions diverses
Demande d'autorisation à formuler auprès des services de la Mairie.
Redevance éventuelle à prévoir

Plaques de répartition et de protection
de la chaussée et du sol de la cour
