## BARDAGE

## FICHE MATÉRIAU

Lames de porte de cave

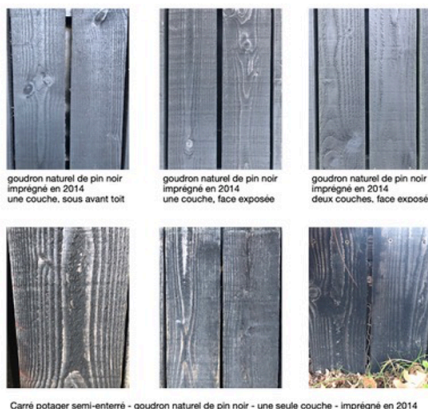
Exemple de rendu de traitement au goudron de pin

Les préconisations sont de deux couches appliquées.

La deuxième dès que la première est sèche ou décalée dans le temps.

Avec deux couches en fonction du bois et de l'exposition on estime à 10 à 15 ans le temps entre la nouvelle couche qu'il s'agisse de regarnir pour protéger le bois pour des raisons esthétiques.

Le goudron naturel de pin est ré applicable sur lui-même sans préparation, uniquement un dépoussiérage si nécessaire
