Bien immobilier expertisé : **ANCIENNE CLINIQUE
BATIMENT PRINCIPAL
22000 ST BRIEUC**

Visite effectuée le : **10/07/2017**
Nature / état de l'immeuble : **Clinique**

Diagnostic Plomb Avant Travaux

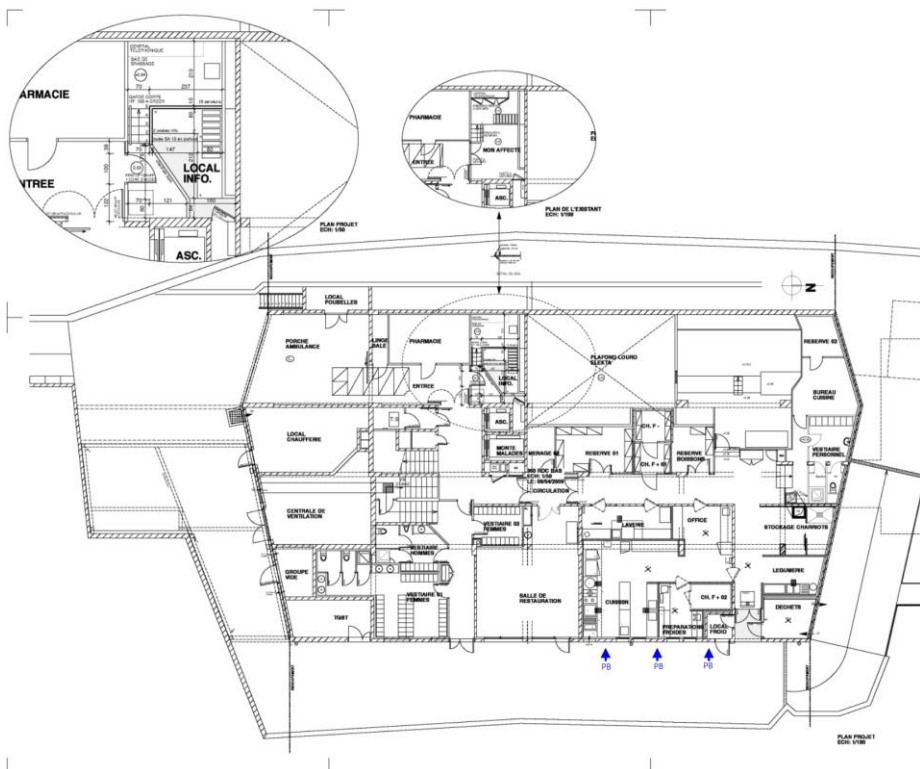
REAMENAGEMENT DU HALL D'ENTREE ET DU SERVICE DE RADIOLOGIE		
21, Rue du Vieux Séminaire 22000 Saint-Brieuc		
ETAT ACTUEL - ETAT FUTUR RDC BAS		
360.22	DATE: Décembre 2009	PRO
Date	Intervenant	Modifications
21/09/09	X	REVISION

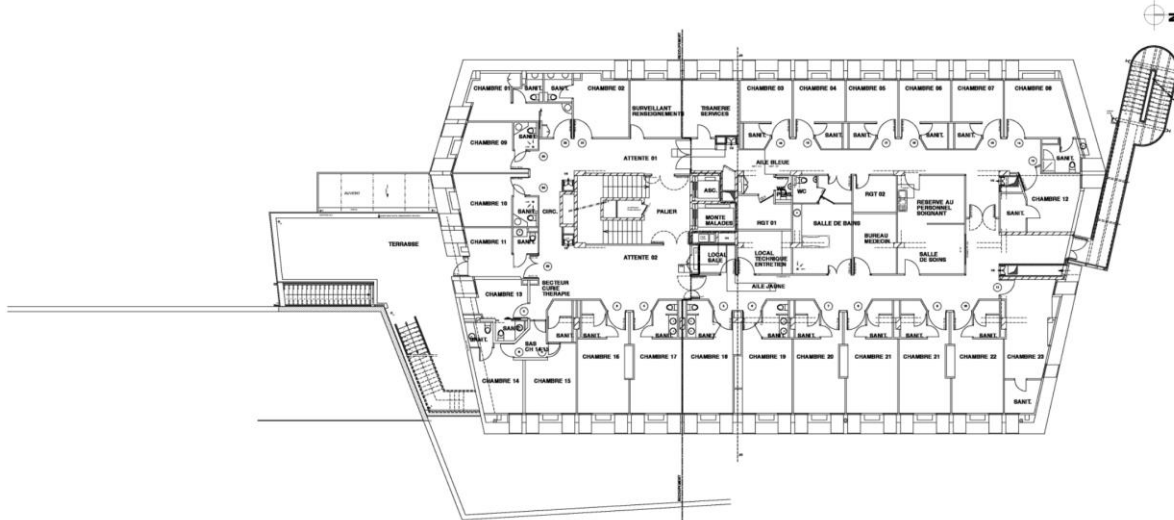
360 Clinique Armoricaire de Radiologie
R+1 ETAT FUTUR
ECH: 1/100
LE 21/09/09

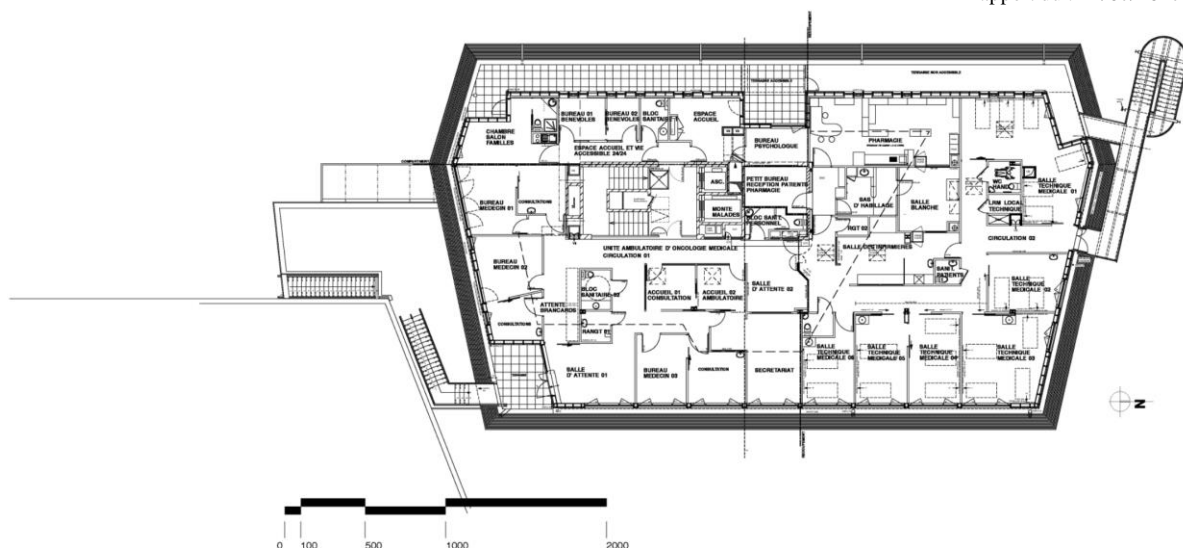
360 Clinique Armoricaine de Radiologie
R+2 ETAT FUTUR
ECH: 1/100
LE 21/09/09

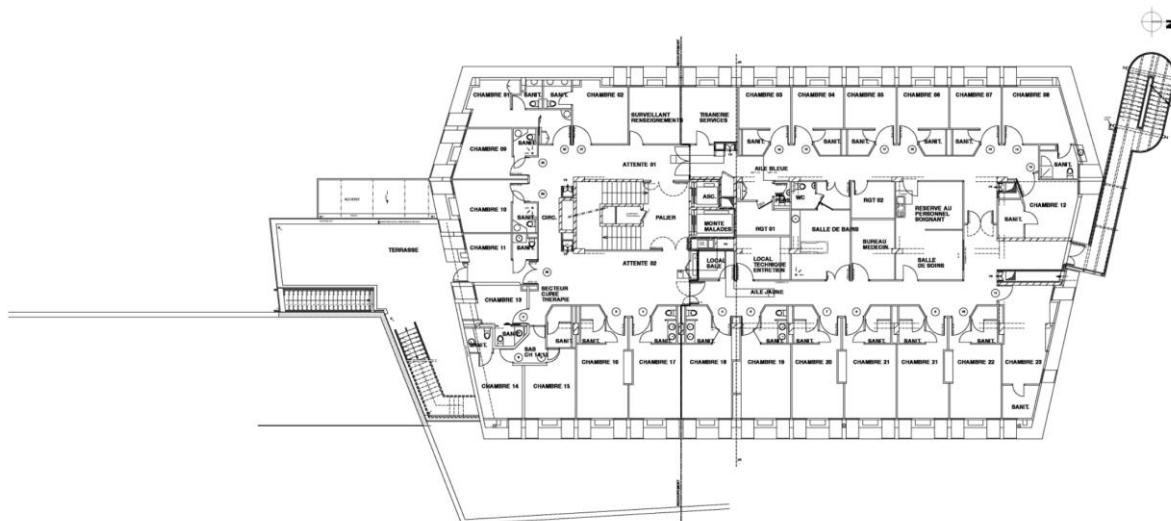
**360 Clinique Armoricaine de Radiologie
R+1 ETAT FUTUR
ECH: 1/100
LE 21/09/09**

4 - CROQUIS DE REPERAGE

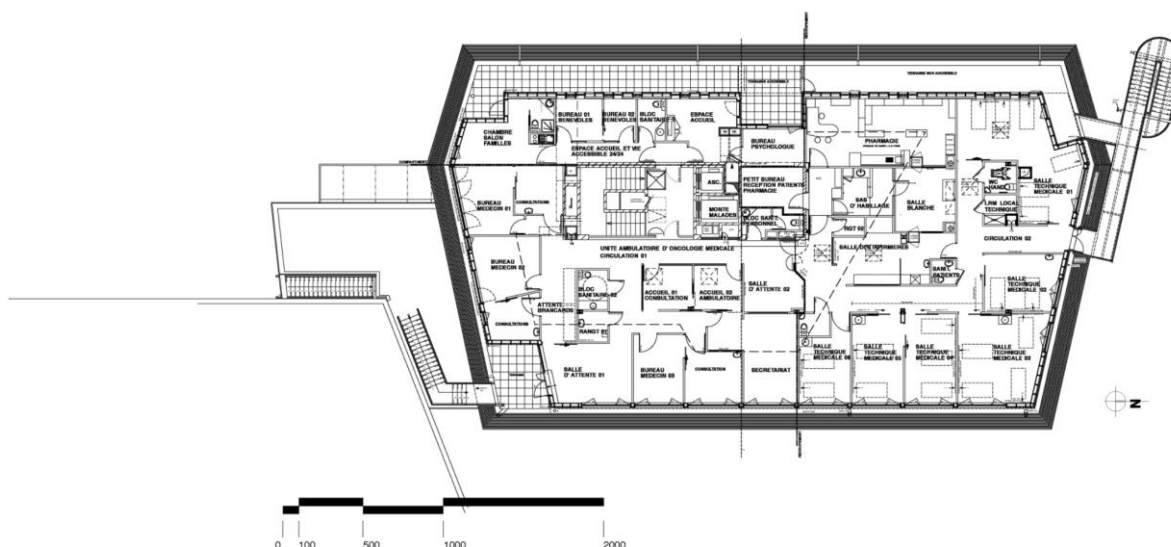
**360 Clinique Armoricaine de Radiologie
R+2 ETAT FUTUR
ECH: 1/100
LE 21/09/09**
