Rapport de repérage des matériaux et produits contenant de l'amiante avant réalisation de travaux dans un immeuble bâti

Adresse : 20 Boulevard Saint Jean 60000 BEAUVAIS

Désignation : PJ Beauvais

Ref.	Plans	Titre du plan
	Tribunal Beauvais RDC	Tribunal Beauvais RDC - Plan de repérage - Actions menées
	Tribunal Beauvais RDC	Tribunal Beauvais RDC - MPCA Toutes catégories confondues
	Tribunal Beauvais RDC	Tribunal Beauvais RDC - MPCA Parois verticales intérieures et enduits
	Tribunal 1er étage	Tribunal 1er étage - Plan de repérage - Actions menées
	Tribunal 1er étage	Tribunal 1er étage - MPCA Toutes catégories confondues
	Tribunal 1er étage	Tribunal 1er étage - MPCA Parois verticales intérieures et enduits
	Tribunal 2ème étage	Tribunal 2ème étage - Plan de repérage - Actions menées
	Tribunal 2ème étage	Tribunal 2ème étage - MPCA Toutes catégories confondues
	Tribunal 2ème étage	Tribunal 2ème étage - MPCA Parois verticales intérieures et enduits
	Extérieur	Extérieur - Plan de repérage - Actions menées

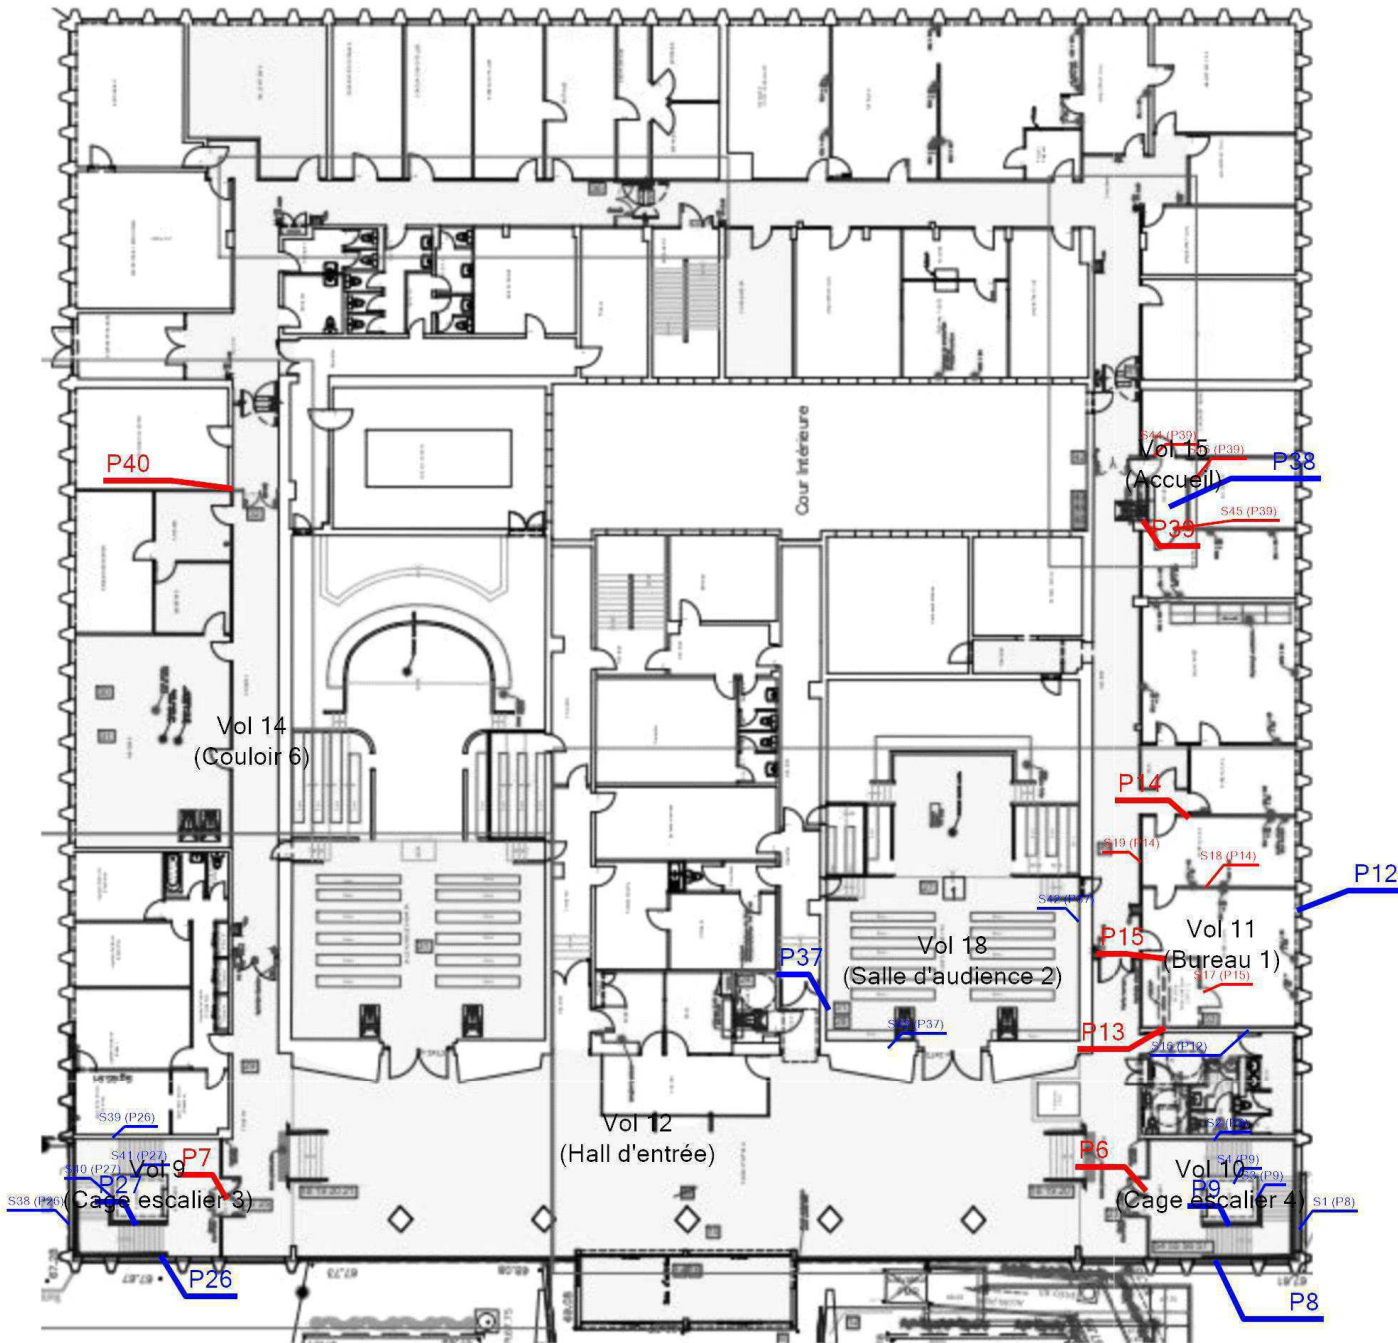
TRIBUNAL BEAUVAIS RDC - PLAN DE REPÉRAGE - ACTIONS MENÉES				Référence: 002AJ000835

P Localisation dun prélèvement positif

P Localisation dun prélèvement négatif

S Localisation dun sondage négatif

S Localisation dun sondage positif

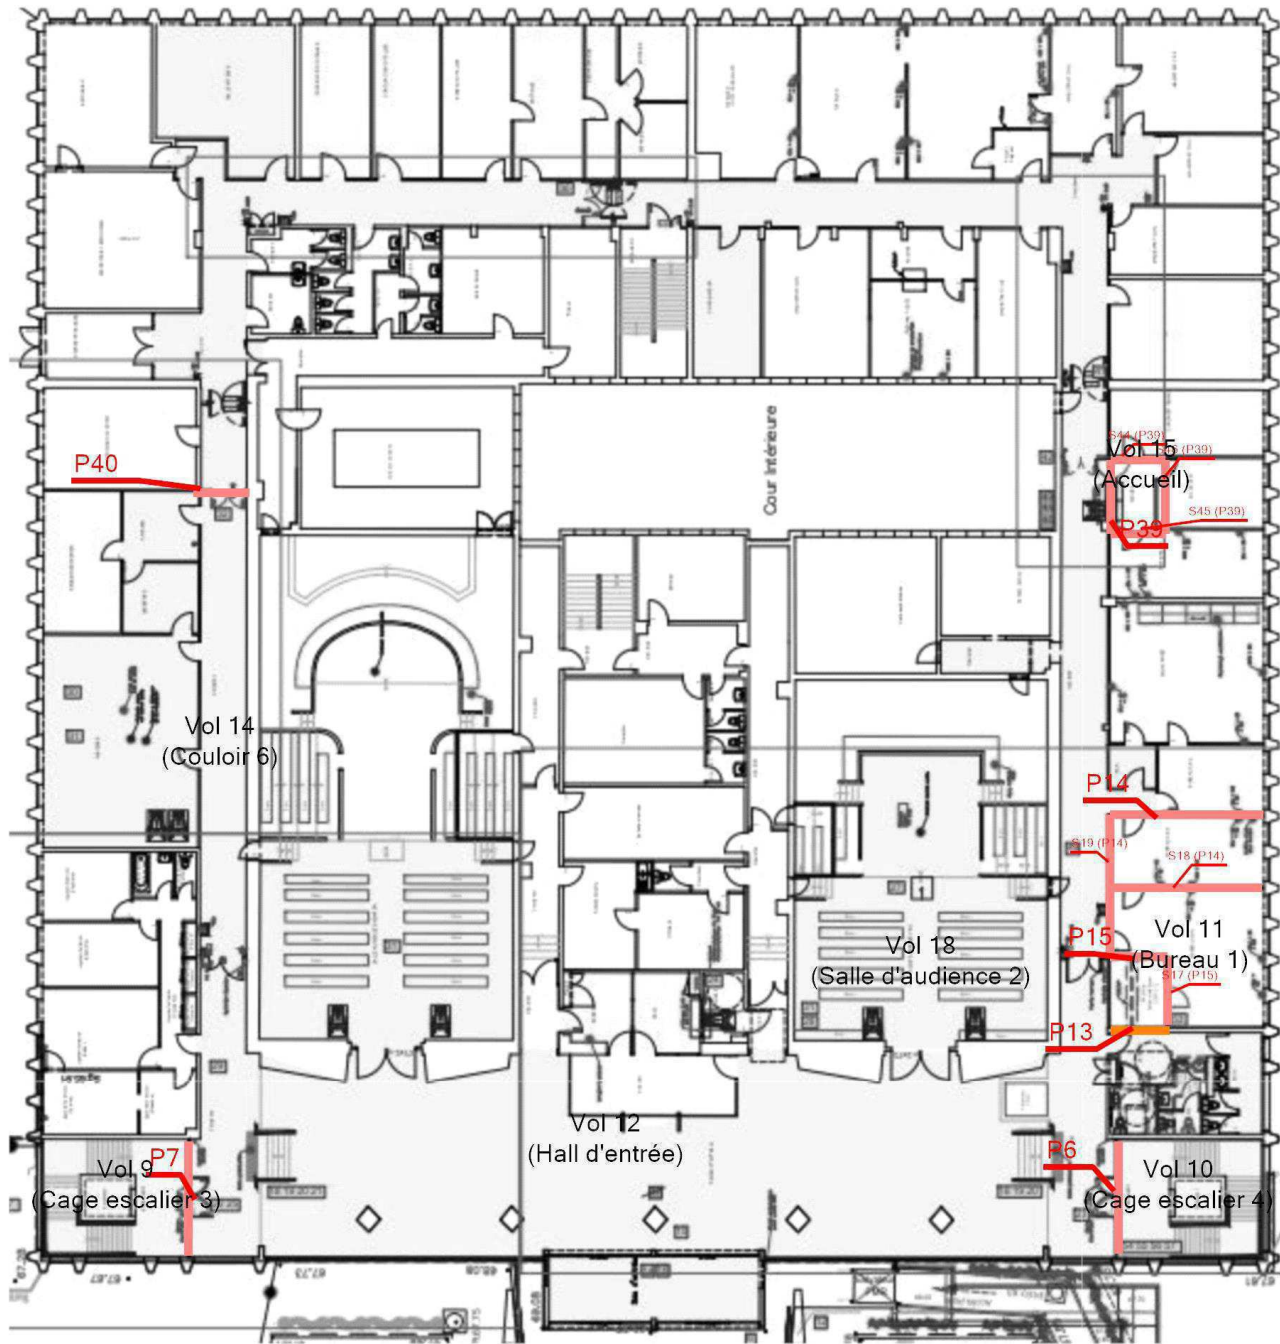
P15 : Plaques planes en fibres-ciment

P14 : Plaques planes en fibres-ciment

P39 : Plaques planes en fibres-ciment

P6 : Mastic vitrier

P13 : Enduits ciment

P40 : Plaques planes en fibres-ciment

P7 : Mastic vitrier

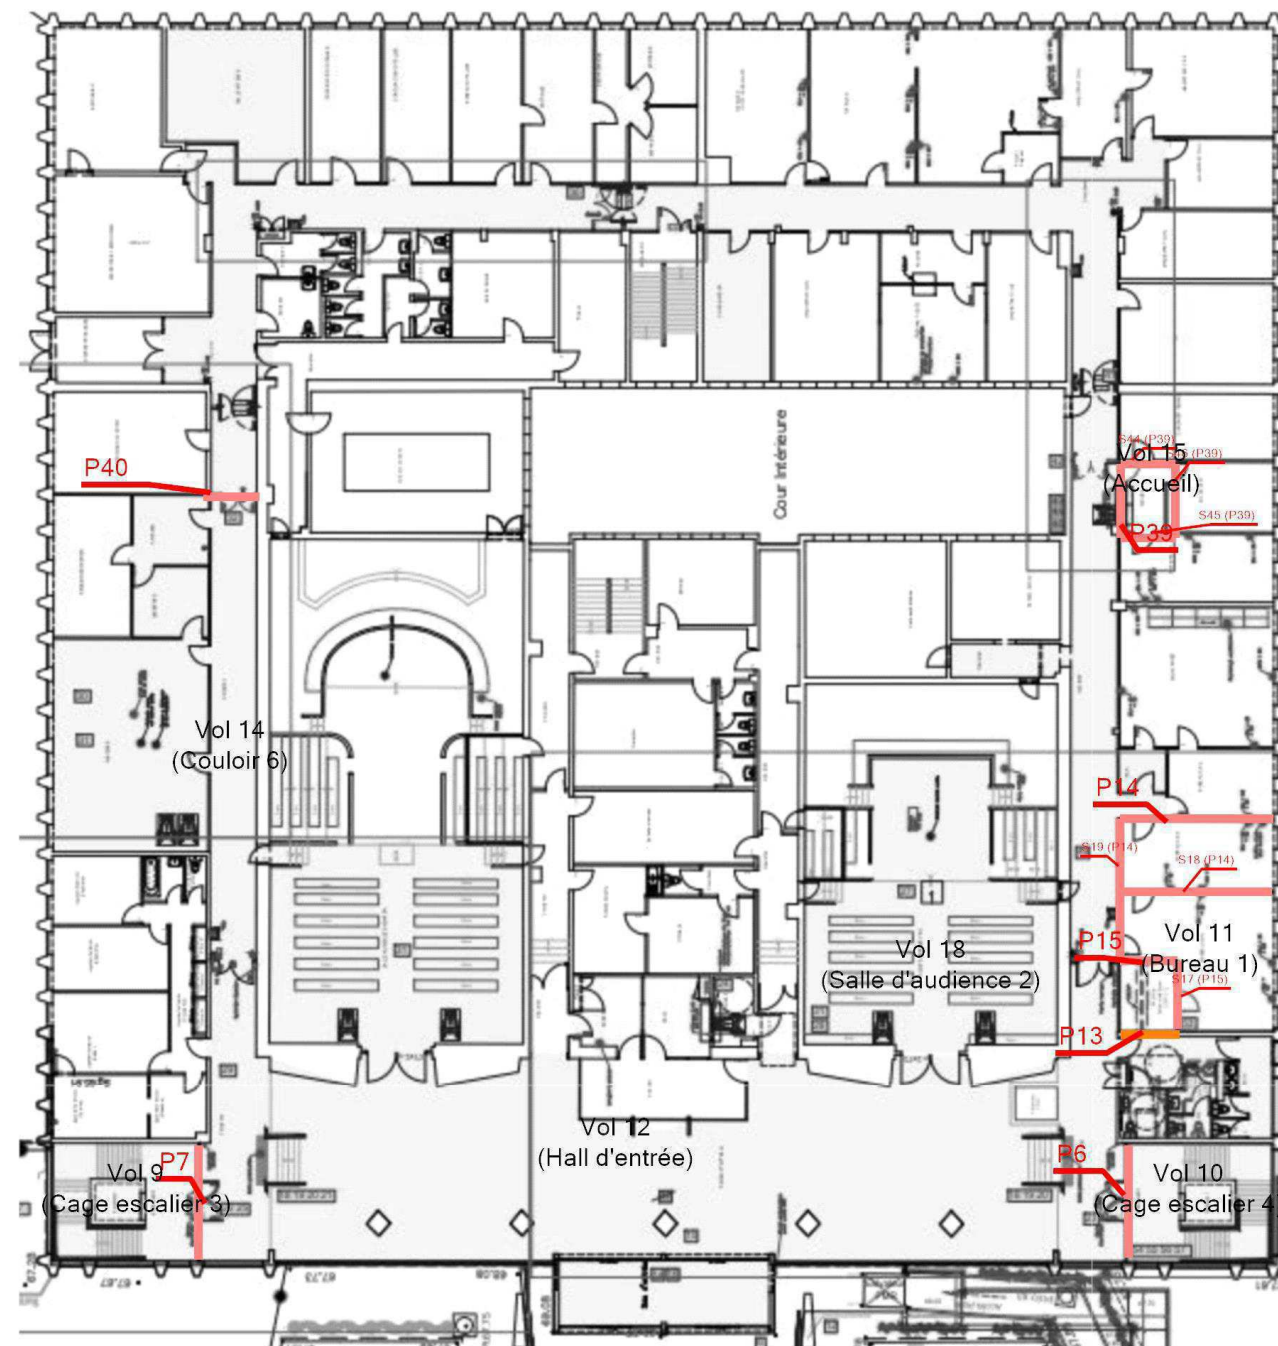
TRIBUNAL BEAUVAIS RDC - MPCA PAROIS VERTICALES INTÉRIEURES ET ENDUITS

P15 : Plaques planes en fibres-
ciment

P14 : Plaques planes en fibres-
ciment

P39 : Plaques planes en fibres-
ciment

P6 : Mastic vitrier

P13 : Enduits ciment

P40 : Plaques planes en fibres-
ciment

P7 : Mastic vitrier

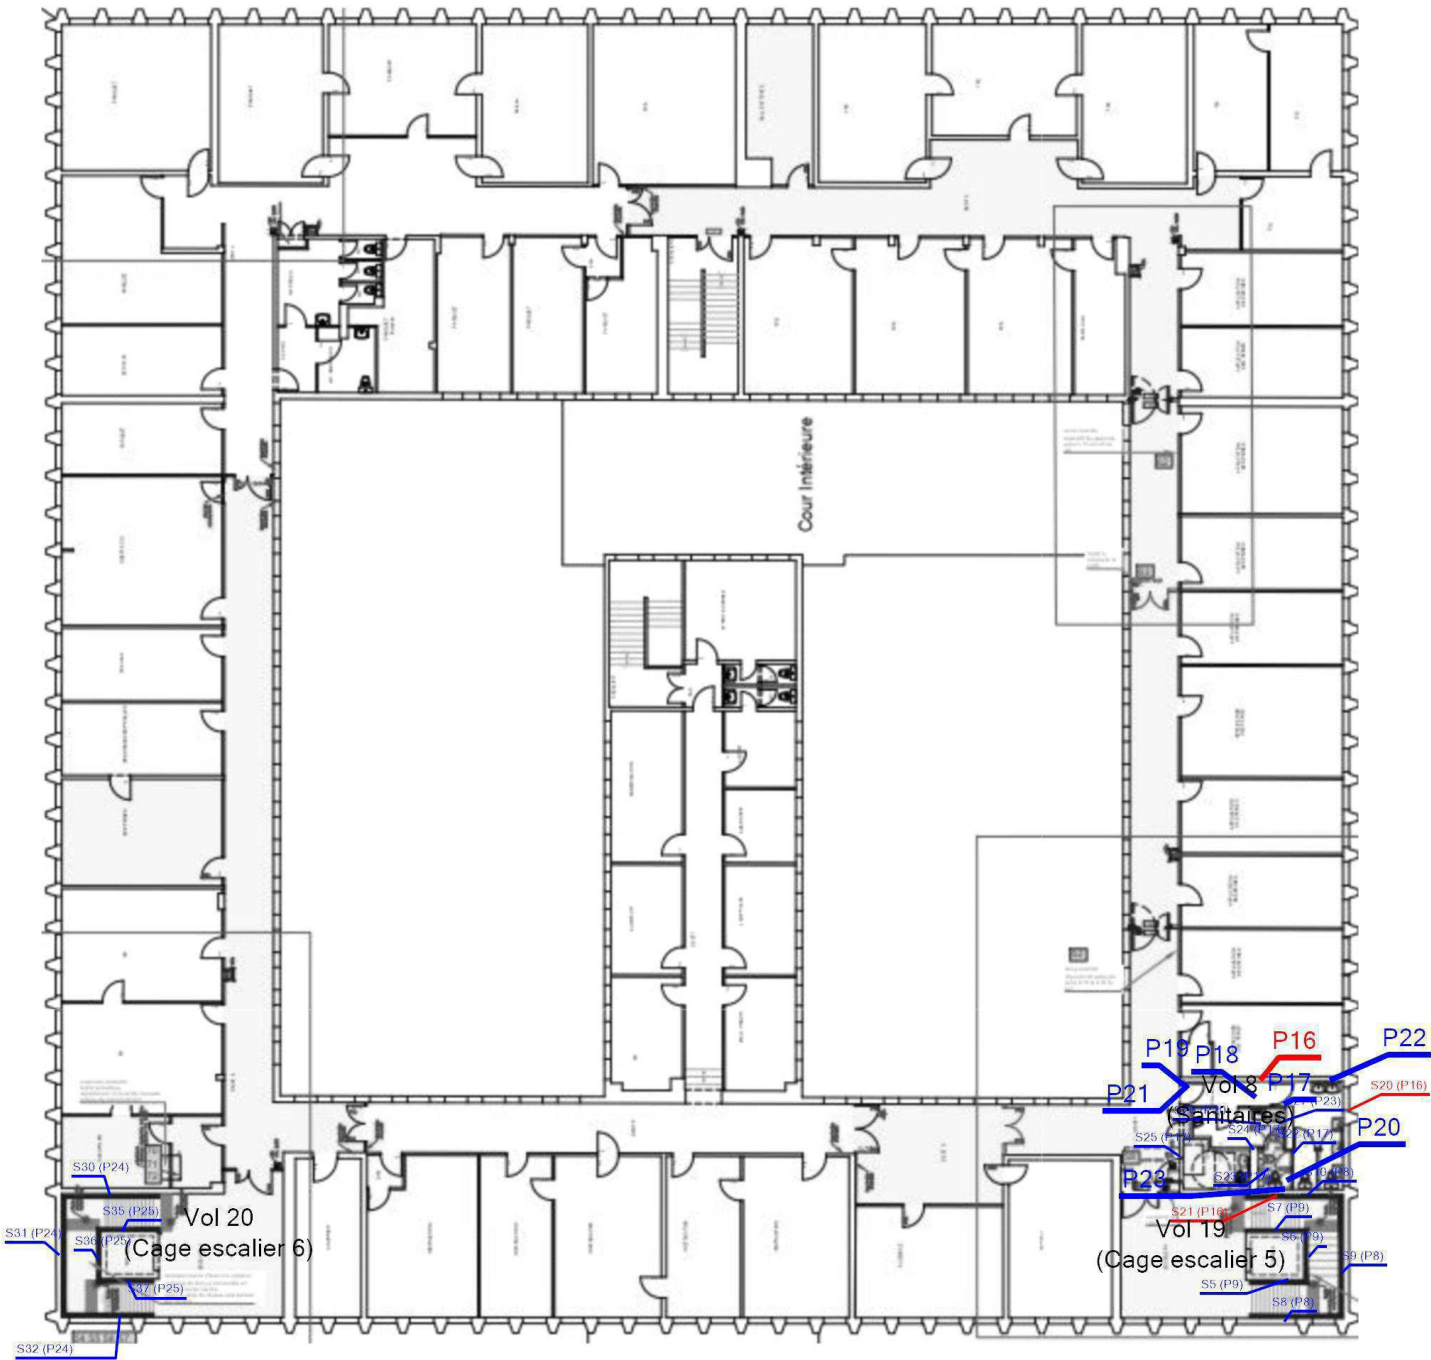
TRIBUNAL 1ER ÉTAGE - PLAN DE REPÉRAGE - ACTIONS MENÉES

Localisation dun prélèvement positif
	Localisation dun prélèvement négatif
	Localisation dun sondage négatif
	Localisation dun sondage positif
