**REPERAGE DES MATERIAUX ET  
REVETEMENTS CONTENANT DU PLOMB  
AVANT DEMOLITION OU TRAVAUX DANS  
UN IMMEUBLE BATI**

**Rapport n° : 21412174**

**BATIMENT 502 S  
Rue DE L'ILE D'YEU  
44311 NANTES**

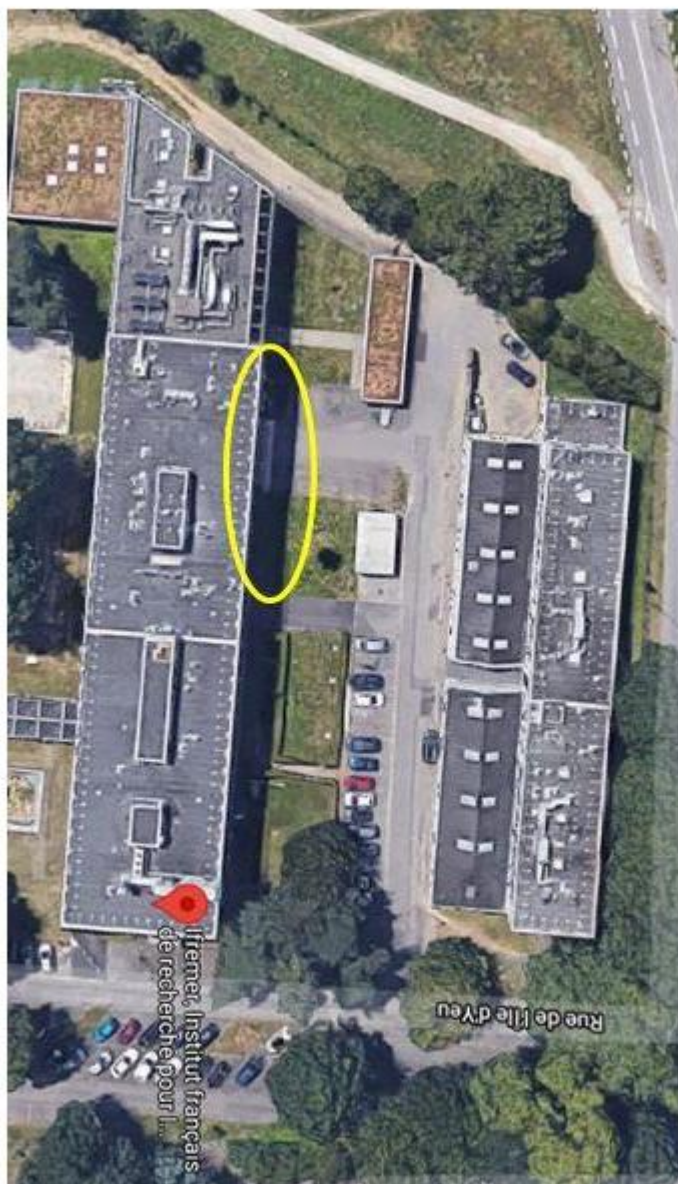
N° dossier :	21412174			Adresse de l'immeuble :	BATIMENT 502 S rue DE L'ILE D'YEU 44311 NANTES
N° planche :	1/4	Version :	0	Type :	Croquis
Origine du plan :	Cabinet de diagnostics			Bâtiment – Niveau :	Document 1

SITUATION GEOGRAPHIQUE :

IFREMER, Rue de l'Île d'Yeu, 44311 NANTES CEDEX 3
