## DOSSIER DE DIAGNOSTIC TECHNIQUE

ARCHIVES - AIX EN PROVENCE

Diagnostic Plomb avant Travaux

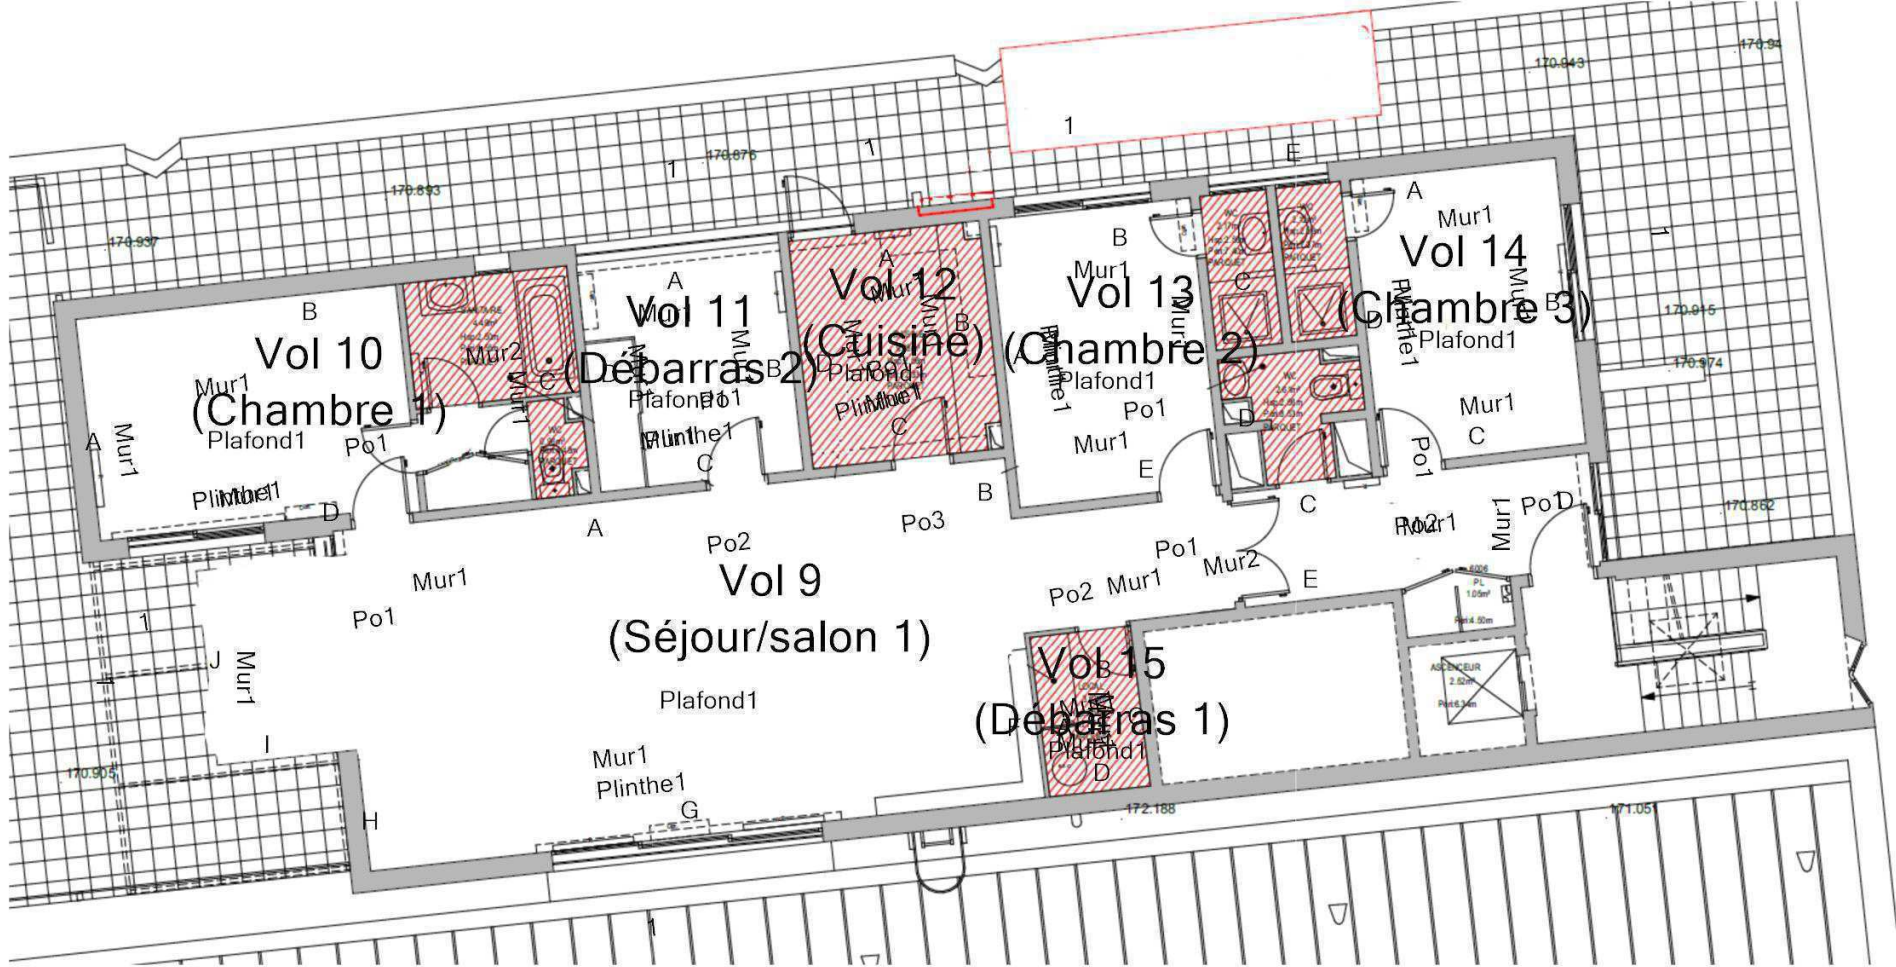
PLAN LOGEMENT FONCTION - PLAN DE REPÉRAGE - ÉLÉMENTS AVEC ET SANS PLOMB				Référence: 005AE008511

Légende
				<div></div> Volume et élément contenant du plomb

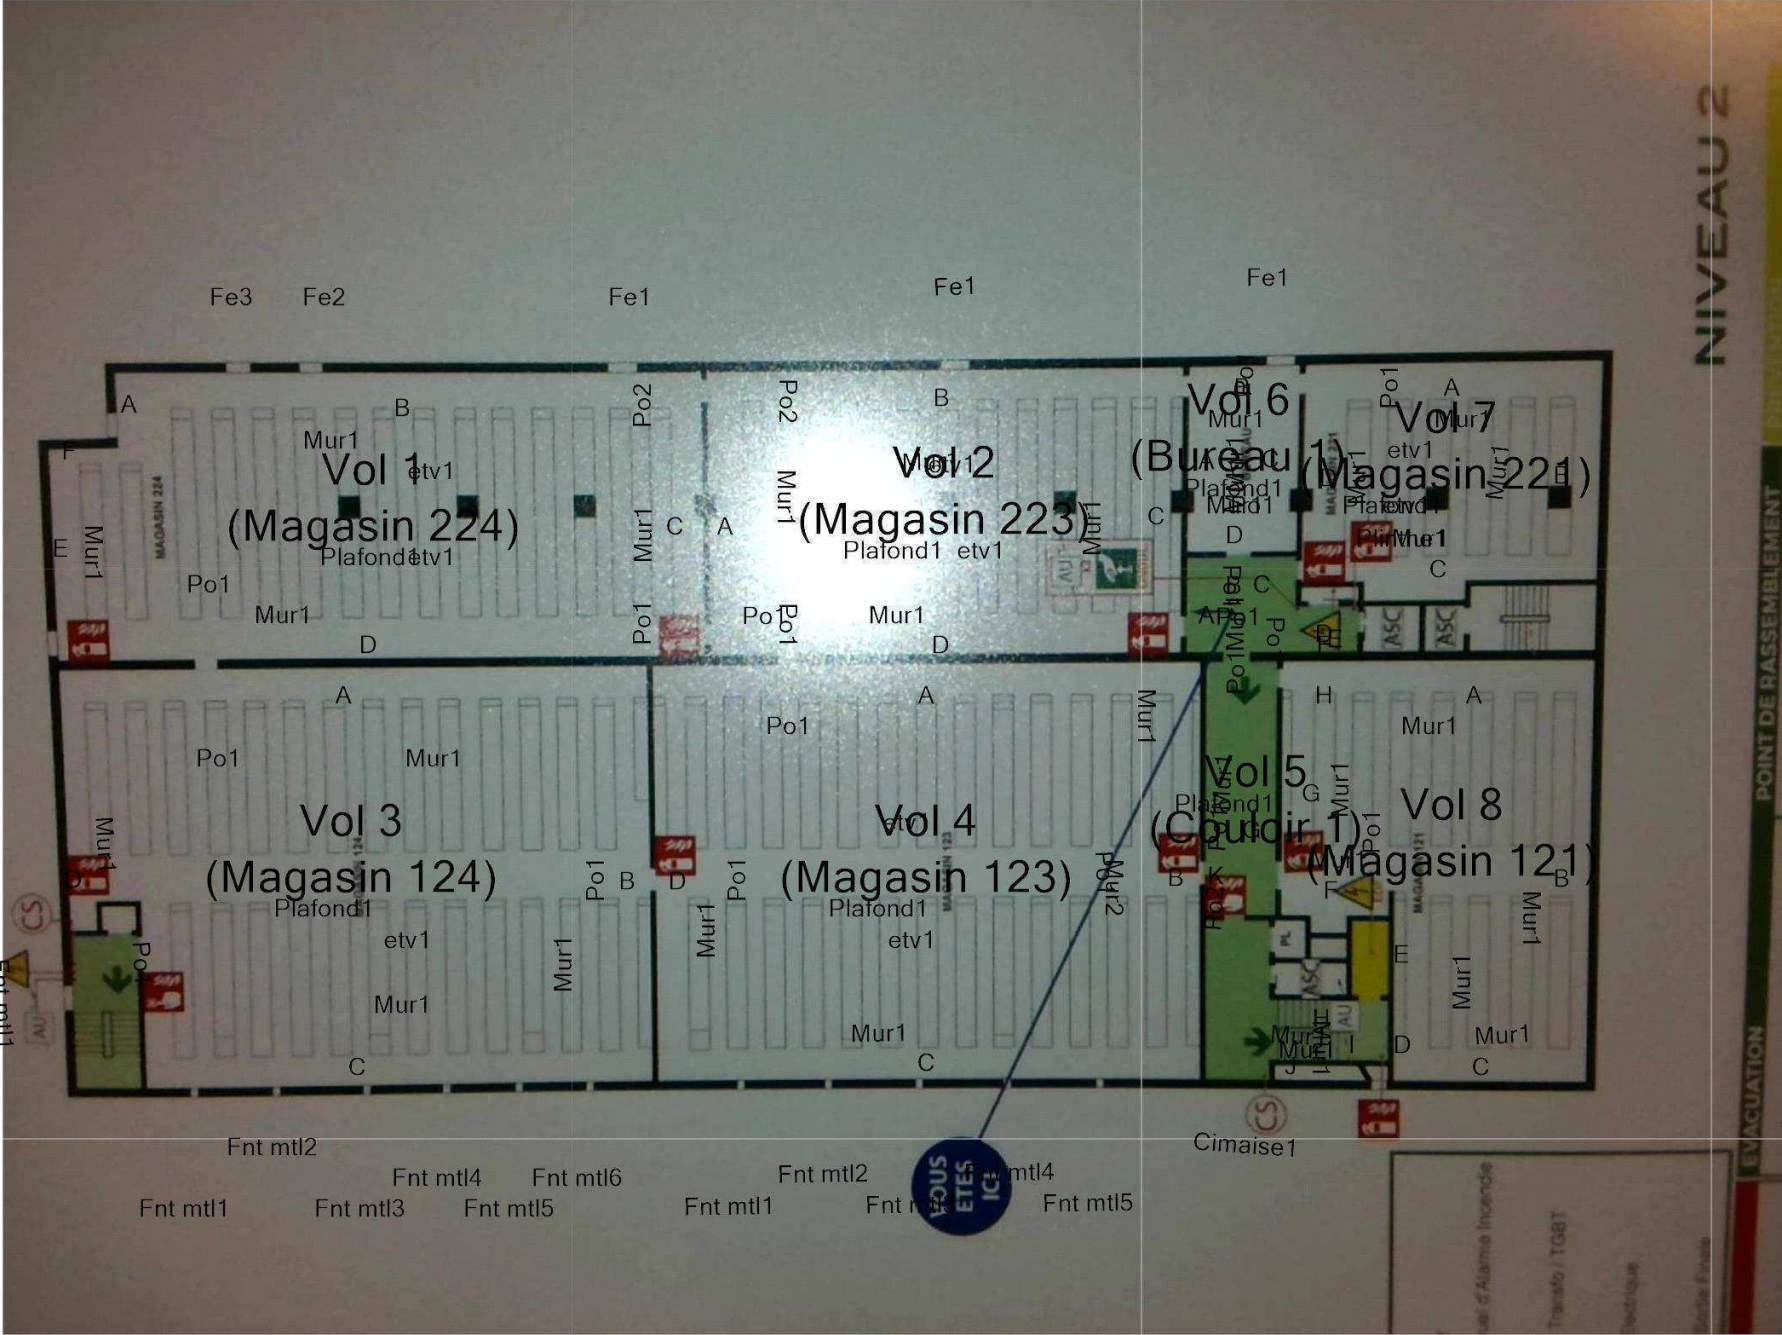
PLAN 2EME ETAGE - PLAN DE REPÉRAGE - ELÉMENTS AVEC ET SANS PLOMB				Référence: 005AE008511

Légende
				<div></div> Volume et élément contenant du plomb

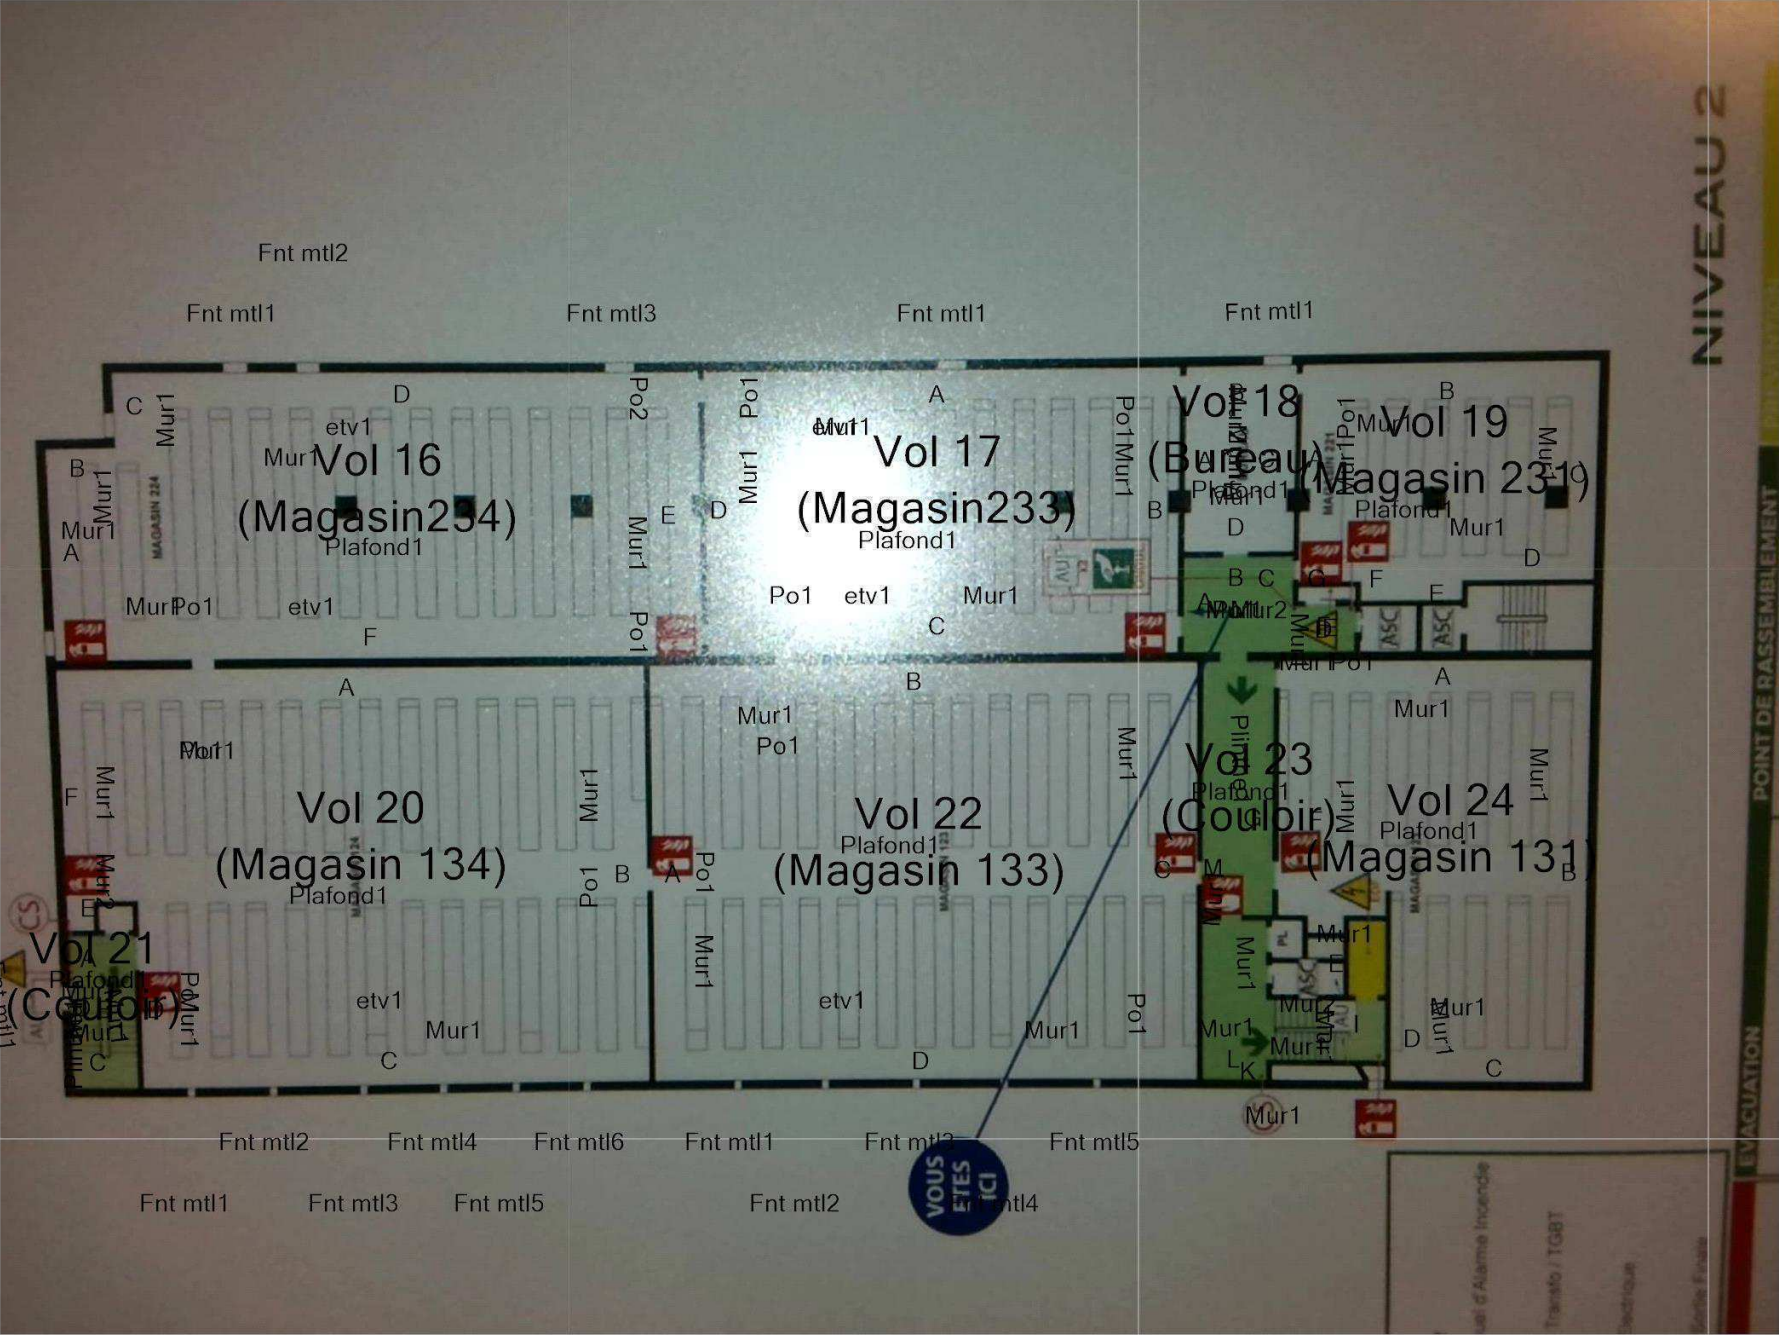
PLAN 3EME ETAGE - PLAN DE REPÉRAGE - ELÉMENTS AVEC ET SANS PLOMB				Référence: 005AE008511

Légende
				<div></div> Volume et élément contenant du plomb

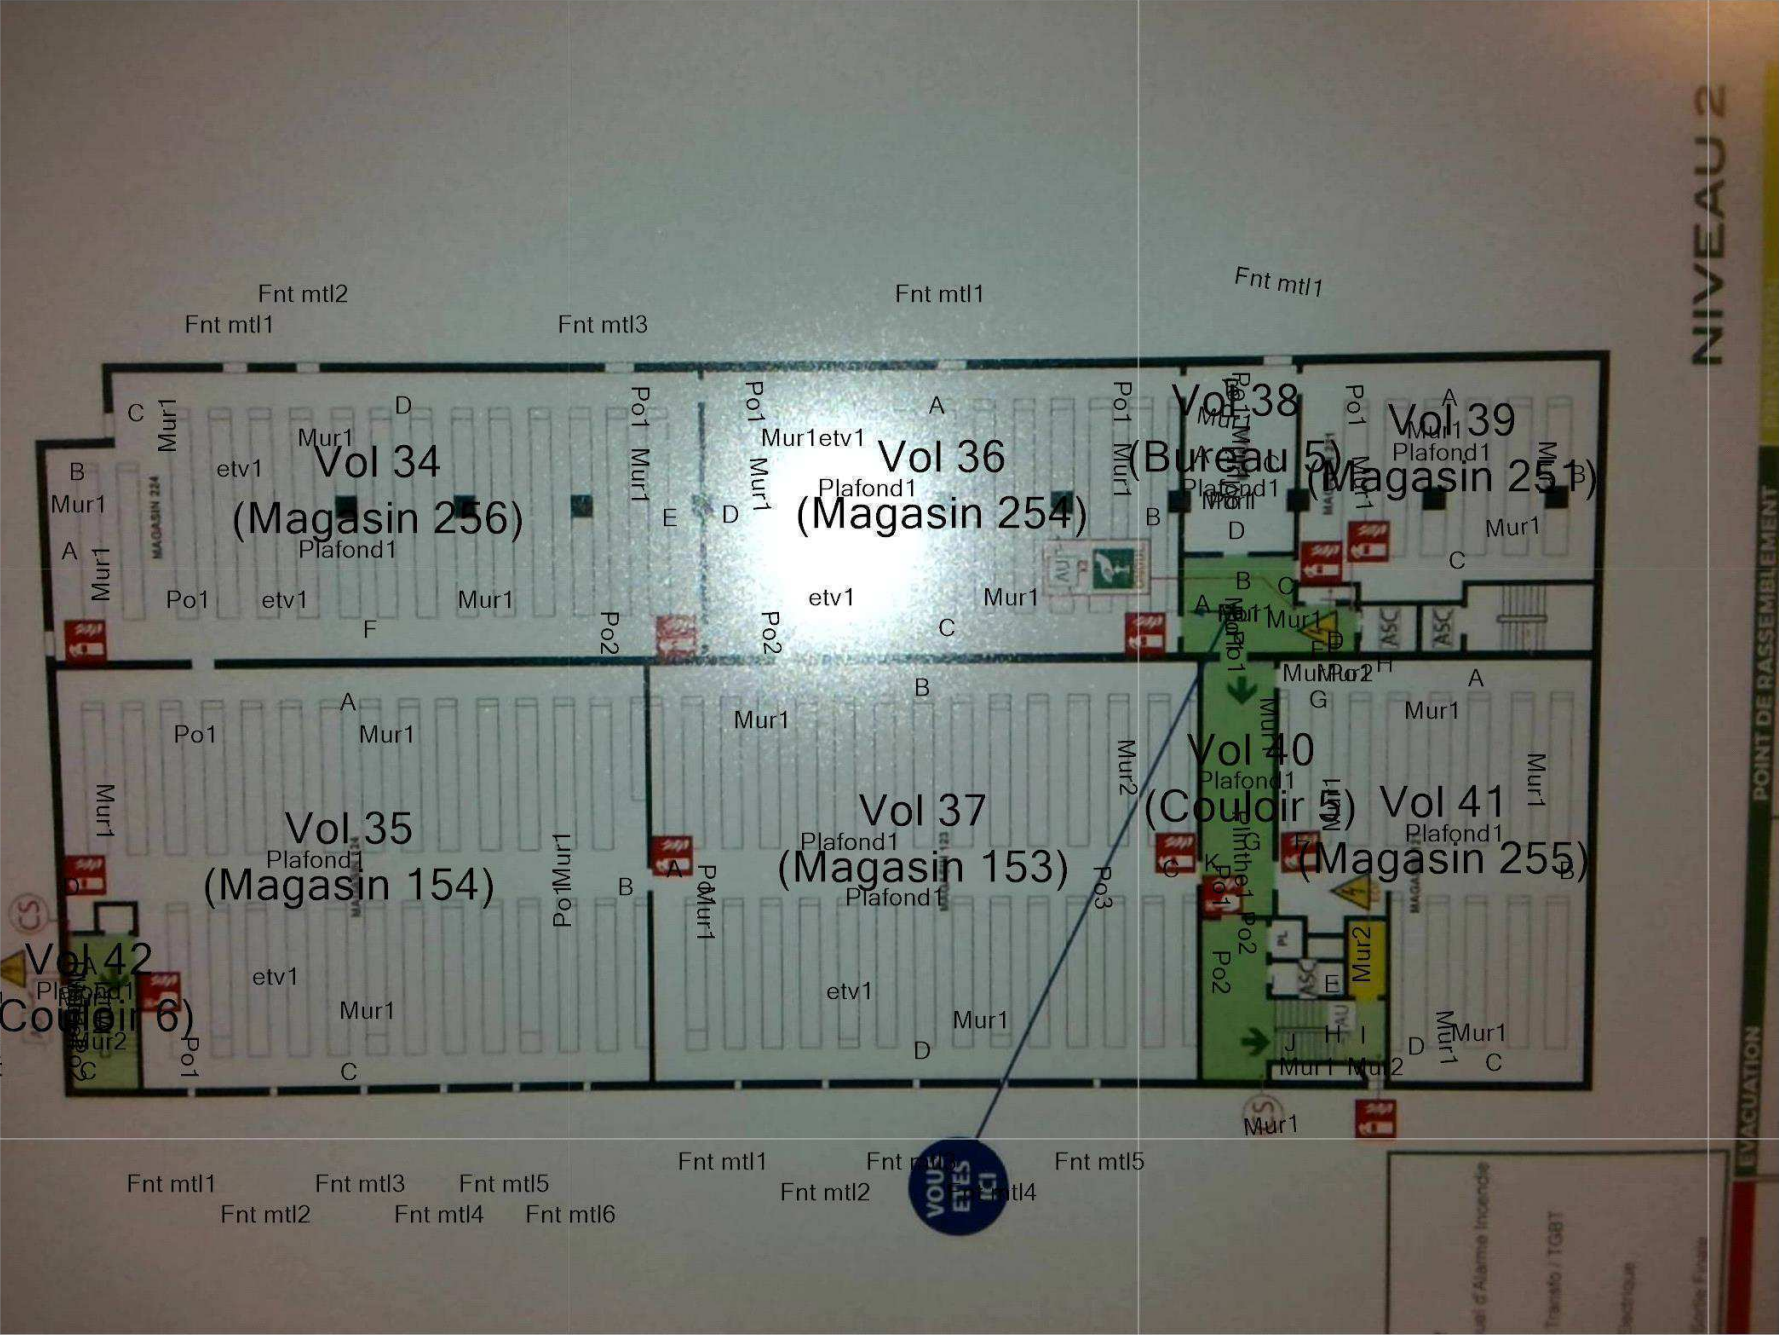
PLAN 5EME ÉTAGE - PLAN DE REPÉRAGE - ÉLÉMENTS AVEC ET SANS PLOMB				Référence: 005AE008511

Légende
				<div></div> Volume et élément contenant du plomb
