**CROUS de Poitiers**

**PREPROGRAMME****DE LA RENOVATION ENERGETIQUE ET LA
RESTRUCTURATION DU BÂTIMENT C DE
LA CITE UNIVERSITAIRE DESCARTES A
POITIERS**

**MP CONSEIL****Agence Nouvelle Aquitaine**

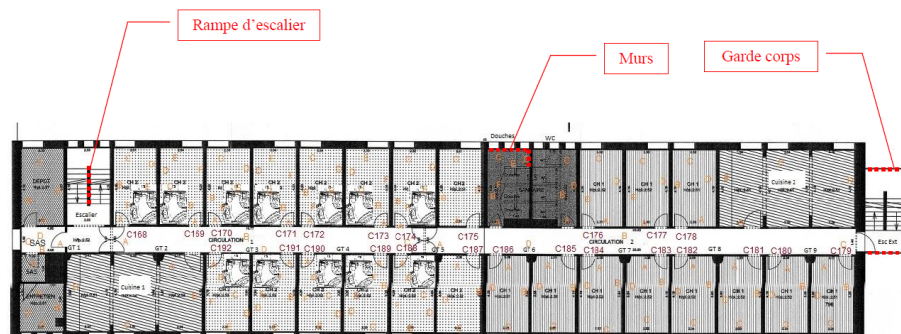
➤ Bâtiment Sud – R+2 :

LOCAL No	225	DÉSIGNATION	CAGE D'ESCALIER (2ÈME ÉTAGE - AILE SUD)							
N° DE MESURE	ZONE	UNITÉ DE DIAGNOSTIC	SUBSTRAT	REVÊTEMENT APPARENT	LOCALISATION DE LA MESURE	MESURE (MG/CM²)	ÉTAT DE CONSERVATION	NATURE DE LA DÉGRADATION	CLASSEMENT DE L'UNITÉ DE DIAGNOSTIC	OBSERVATIONS
3056		ESCALIER - BALUSTRE	MÉTAL	PEINTURE		3,4	ND	/	1	
—						—		/		
3057		ESCALIER - MAIN COURANTE	MÉTAL	PEINTURE		4,1	ND	/	1	
—						—		/		
NOMBRE D'UNITÉS DE DIAGNOSTIC: 10			NOMBRE D'UNITÉS DE CLASSE 3: 0				% DE CLASSE 3: 0%			
LEGENDE		UD dont la concentration en plomb est inférieure ou égale au seuil de détection de l'appareil			UD contenant du plomb à une concentration inférieure au seuil de la Santé Publique (1 mg/cm²)			UD contenant du plomb à une concentration supérieure ou égale au seuil de la Santé Publique (1 mg/cm²)

LOCAL No	233	DÉSIGNATION	SANTAIRE (DOUCHES) (2ÈME ÉTAGE - AILE SUD)							
N° DE MESURE	ZONE	UNITÉ DE DIAGNOSTIC	SUBSTRAT	REVÊTEMENT APPARENT	LOCALISATION DE LA MESURE	MESURE (MG/CM²)	ÉTAT DE CONSERVATION	NATURE DE LA DÉGRADATION	CLASSEMENT DE L'UNITÉ DE DIAGNOSTIC	OBSERVATIONS
3192	C	MUR	PLÂTRE	TOILE DE VERRE PEINTE	HAUT	2,4	ND	/	1	
—					BAS	—		/		
3193	D	MUR	PLÂTRE	TOILE DE VERRE PEINTE	HAUT	2	ND	/	1	
—					BAS	—		/		
NOMBRE D'UNITÉS DE DIAGNOSTIC: 10			NOMBRE D'UNITÉS DE CLASSE 3: 0				% DE CLASSE 3: 0%			
LEGENDE		UD dont la concentration en plomb est inférieure ou égale au seuil de détection de l'appareil			UD contenant du plomb à une concentration inférieure au seuil de la Santé Publique (1 mg/cm²)			UD contenant du plomb à une concentration supérieure ou égale au seuil de la Santé Publique (1 mg/cm²)

LOCAL No	242	DÉSIGNATION	ESCALIER EXTÉRIEUR (2ÈME ÉTAGE - AILE SUD)							
N° DE MESURE	ZONE	UNITÉ DE DIAGNOSTIC	SUBSTRAT	REVÊTEMENT APPARENT	LOCALISATION DE LA MESURE	MESURE (MG/CM²)	ÉTAT DE CONSERVATION	NATURE DE LA DÉGRADATION	CLASSEMENT DE L'UNITÉ DE DIAGNOSTIC	OBSERVATIONS
3274		GARDE CORPS	MÉTAL	PEINTURE		3	ND	/	1	
—						—		/		
NOMBRE D'UNITÉS DE DIAGNOSTIC: 6			NOMBRE D'UNITÉS DE CLASSE 3: 0				% DE CLASSE 3: 0%			
LEGENDE		UD dont la concentration en plomb est inférieure ou égale au seuil de détection de l'appareil			UD contenant du plomb à une concentration inférieure au seuil de la Santé Publique (1 mg/cm²)			UD contenant du plomb à une concentration supérieure ou égale au seuil de la Santé Publique (1 mg/cm²)

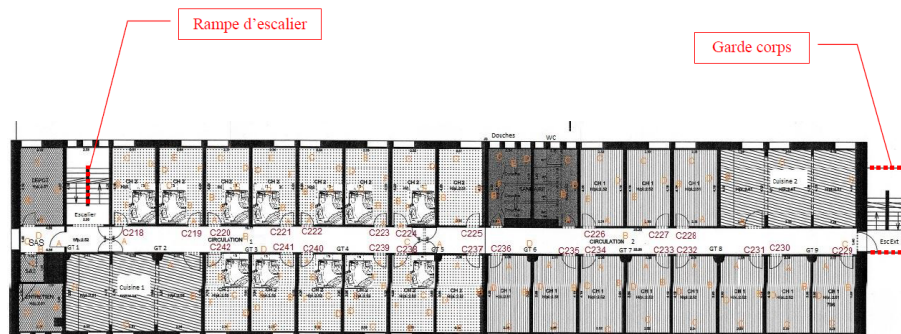
➤ Bâtiment Sud – R+4 :

LOCAL No	458	DÉSIGNATION	CAGE D'ESCALIER (4ÈME ÉTAGE - AILE SUD)							
N° DE MESURE	ZONE	UNITÉ DE DIAGNOSTIC	SUBSTRAT	REVÊTEMENT APPARENT	LOCALISATION DE LA MESURE	MESURE (MG/CM²)	ÉTAT DE CONSERVATION	NATURE DE LA DÉGRADATION	CLASSEMENT DE L'UNITÉ DE DIAGNOSTIC	OBSERVATIONS
6452		ESCALIER - BALUSTRE	MÉTAL	PEINTURE		3,4	ND	/	1	
—						—		/		
6453		ESCALIER - MAIN COURANTE	MÉTAL	PEINTURE		4,1	ND	/	1	
—						—		/		
NOMBRE D'UNITÉS DE DIAGNOSTIC: 10			NOMBRE D'UNITÉS DE CLASSE 3: 0				% DE CLASSE 3: 0%			
LEGENDE		UD dont la concentration en plomb est inférieure ou égale au seuil de détection de l'appareil			UD contenant du plomb à une concentration inférieure au seuil de la Santé Publique (1 mg/cm²)			UD contenant du plomb à une concentration supérieure ou égale au seuil de la Santé Publique (1 mg/cm²)

LOCAL No	475	DÉSIGNATION	ESCALIER EXTERIEUR (4ÈME ÉTAGE - AILE SUD)							
N° DE MESURE	ZONE	UNITÉ DE DIAGNOSTIC	SUBSTRAT	REVÊTEMENT APPARENT	LOCALISATION DE LA MESURE	MESURE (MG/CM²)	ÉTAT DE CONSERVATION	NATURE DE LA DÉGRADATION	CLASSEMENT DE L'UNITÉ DE DIAGNOSTIC	OBSERVATIONS
6598		GARDE CORPS	MÉTAL	PEINTURE		1,9	ND	/	1	
—						—		/		
NOMBRE D'UNITÉS DE DIAGNOSTIC: 6			NOMBRE D'UNITÉS DE CLASSE 3: 0				% DE CLASSE 3: 0%			
LEGENDE		UD dont la concentration en plomb est inférieure ou égale au seuil de détection de l'appareil			UD contenant du plomb à une concentration inférieure au seuil de la Santé Publique (1 mg/cm²)			UD contenant du plomb à une concentration supérieure ou égale au seuil de la Santé Publique (1 mg/cm²)
