Rapport de mission de repérage du plomb avant travaux dans un immeuble bâti

(Selon Norme NF X 46-035 de Juin 2021)

03 QUAI DE MARNE
(Porte LOGEMENT N°9)
51200 EPERNAY

Nature des travaux : **Rénovation / Réhabilitation : NON** **Démolition : OUI**

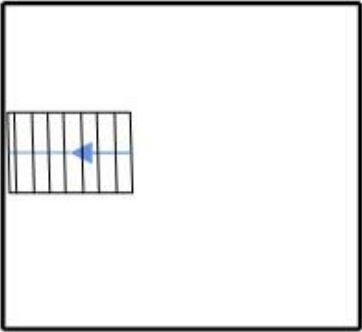
Planche de repérage technique
	N° planche: 3/3
	Nom du plan: Sous-sol
	Entreprise réalisant le repérage : 8 rue Albert Einstein - Parc St Jacques II 54320 MAXEVILLE
	Adresse du bien : 03 QUAI DE MARNE (Porte LOGEMENT N°9) 51200 EPERNAY
	Informations relatives au rapport du repérage : Réf. du rapport : 2411ENE00 - BI12380000000150 Rédacteur : Lionel COLIN Date : 12/11/2024
Commentaires :
