Rapport de mission de repérage du plomb avant travaux dans un immeuble bâti

(Selon Norme NF X 46-035 de Juin 2021)

05 QUAI DE MARNE
(Porte LOGEMENT N°5)
51200 EPERNAY

Nature des travaux : **Rénovation / Réhabilitation : NON** **Démolition : OUI**

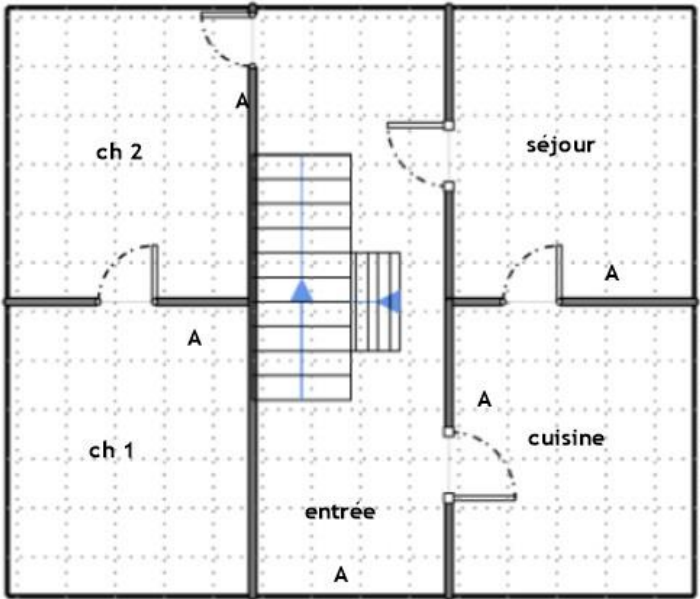
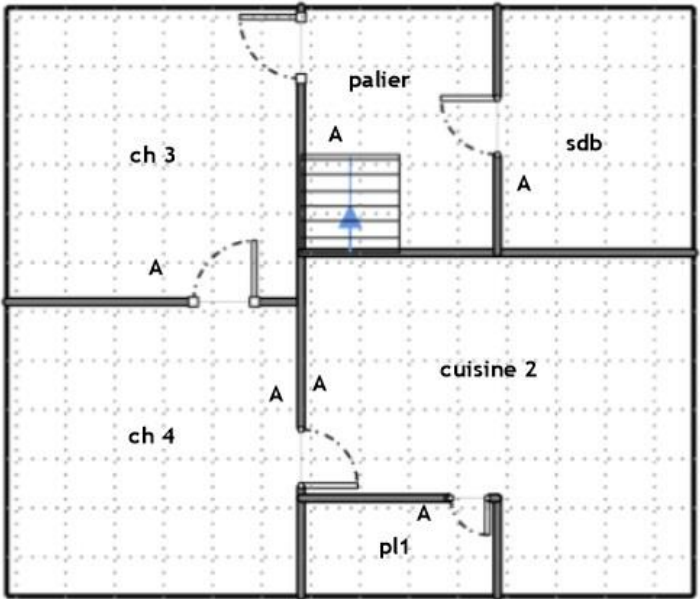
| | <div>N° planche: 1/3</div> |

| <div><div><div><div>RDC</div></div><div><div>Sous-Sol</div></div></div><div><div><div>Etage</div></div></div></div> | <div>Planche de repérage technique</div> |

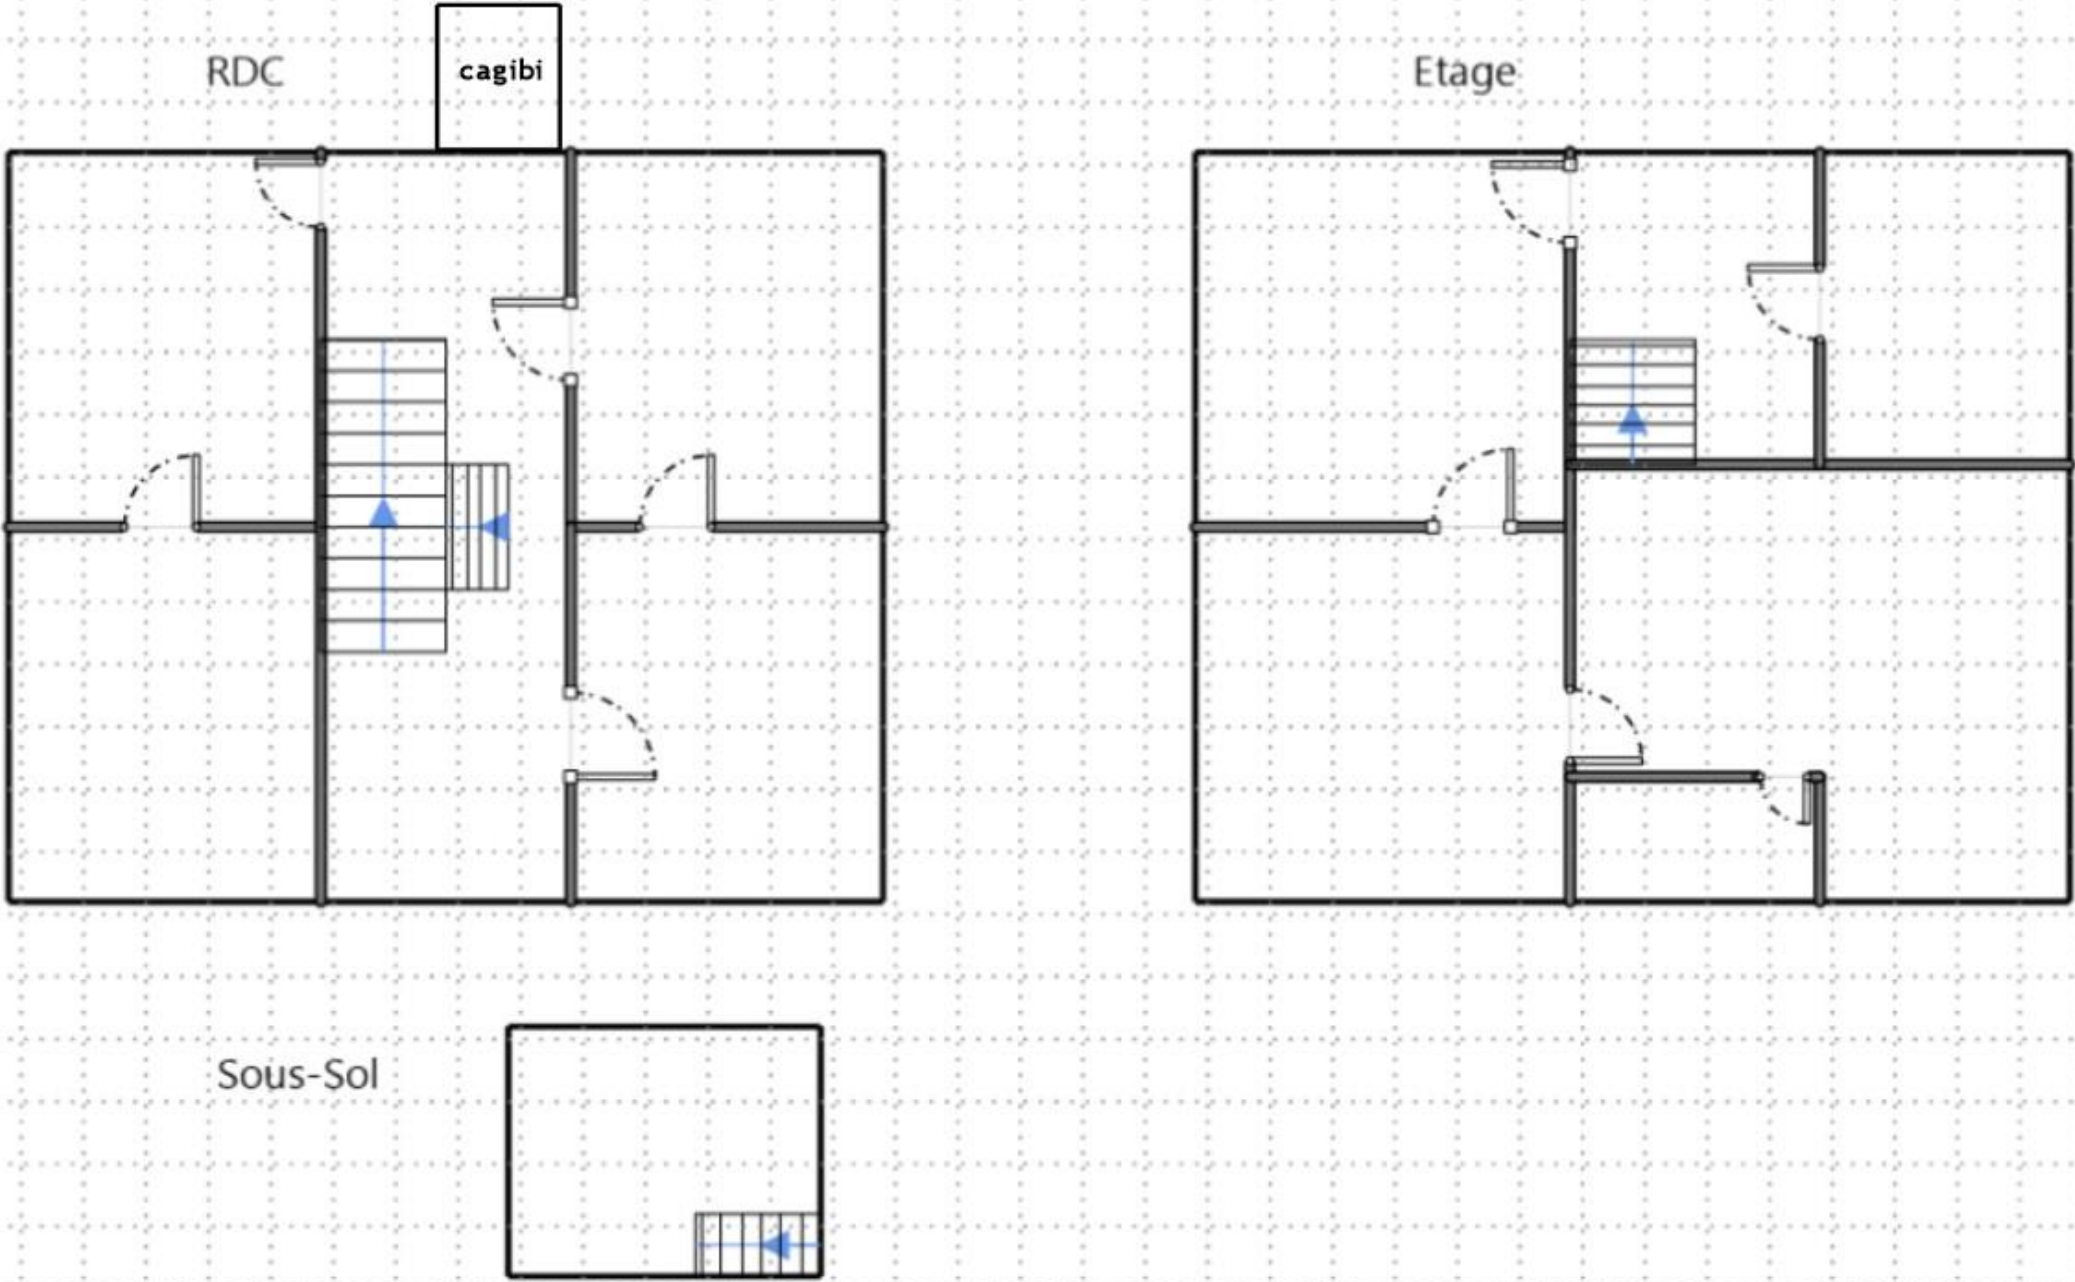
| | | N° planche: 3/3 |

| | | Nom du plan: 5 Quai de la Marne 2 |
