Rapport de mission de repérage du plomb avant travaux dans un immeuble bâti

(Selon Norme NF X 46-035 de Juin 2021)

07 QUAI DE MARNE
(Porte LOGEMENT N°7)
51200 EPERNAY

Nature des travaux : **Rénovation / Réhabilitation : NON** **Démolition : OUI**

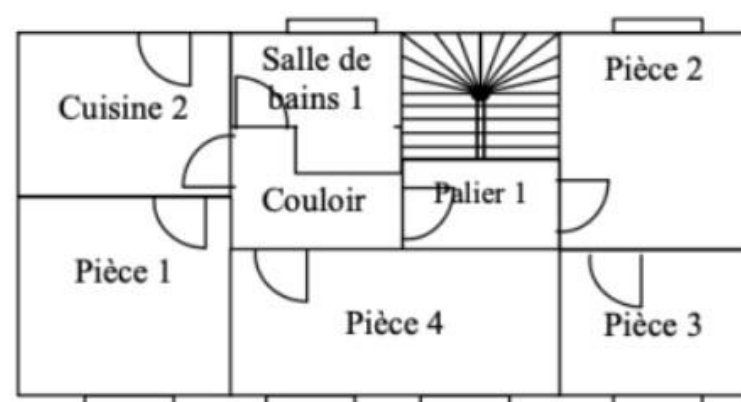
Étage 1

Planche de repérage technique
	N° planche: 1/4
	Nom du plan: 7 Quai de Marne
	Entreprise réalisant le repérage : 8 rue Albert Einstein - Parc St Jacques II 54320 MAXEVILLE
	Adresse du bien : 07 QUAI DE MARNE (Porte LOGEMENT N°7) 51200 EPERNAY
	Informations relatives au rapport du repérage : Réf. du rapport : 2411ENE00 - BI12380000000149 Rédacteur : Lionel COLIN Date : 14/11/2024

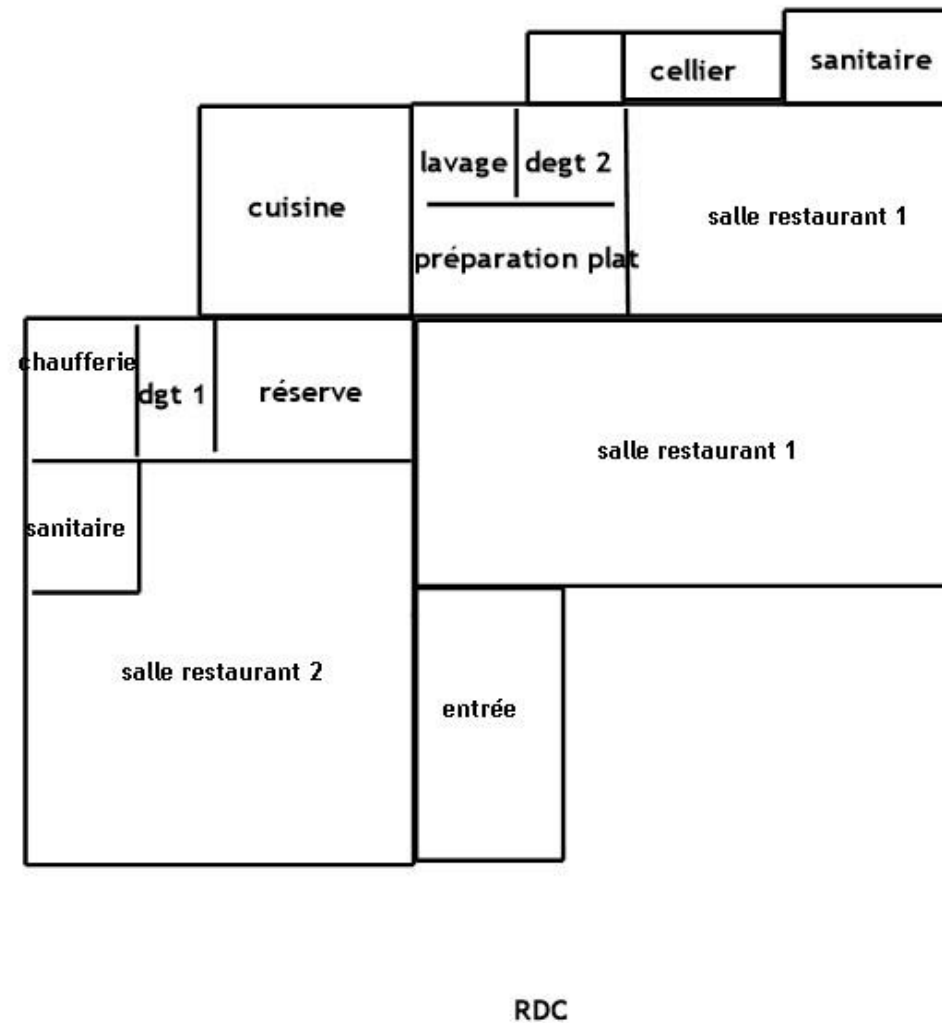
N° planche: 3/4

**Planche de repérage technique**
