Rapport de mission de repérage du plomb avant travaux dans un immeuble bâti

(Selon Norme NF X 46-035 de Juin 2021)

09 QUAI DE MARNE
(Porte LOGEMENT N°9)
51200 EPERNAY

Nature des travaux : **Rénovation / Réhabilitation : NON** **Démolition : OUI**

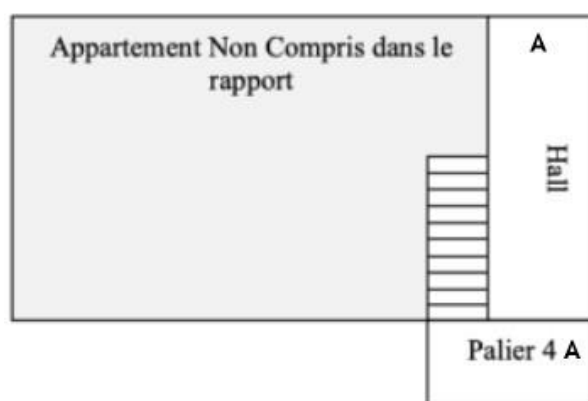
RDC

Planche de repérage technique
	N° planche: 1/3
	Nom du plan: 9 Quai de la Marne 3
	Entreprise réalisant le repérage : 8 rue Albert Einstein - Parc St Jacques II 54320 MAXEVILLE
	Adresse du bien : 09 QUAI DE MARNE (Porte LOGEMENT N°9) 51200 EPERNAY
	Informations relatives au rapport du repérage : Réf. du rapport : 2411ENE00 - BI12380000000147 Rédacteur : Lionel COLIN Date : 15/11/2024

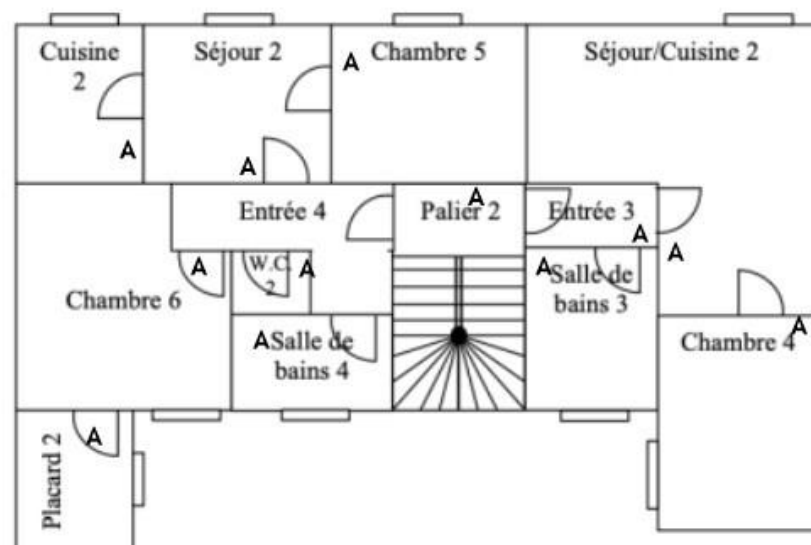
Étage 2

Planche de repérage technique
	N° planche: 2/3
	Nom du plan: 9 quai
	Entreprise réalisant le repérage : 8 rue Albert Einstein - Parc St Jacques II 54320 MAXEVILLE
	Adresse du bien : 09 QUAI DE MARNE (Porte LOGEMENT N°9) 51200 EPERNAY
	Informations relatives au rapport du repérage : Réf. du rapport : 2411ENE00 - BI12380000000147 Rédacteur : Lionel COLIN Date : 15/11/2024

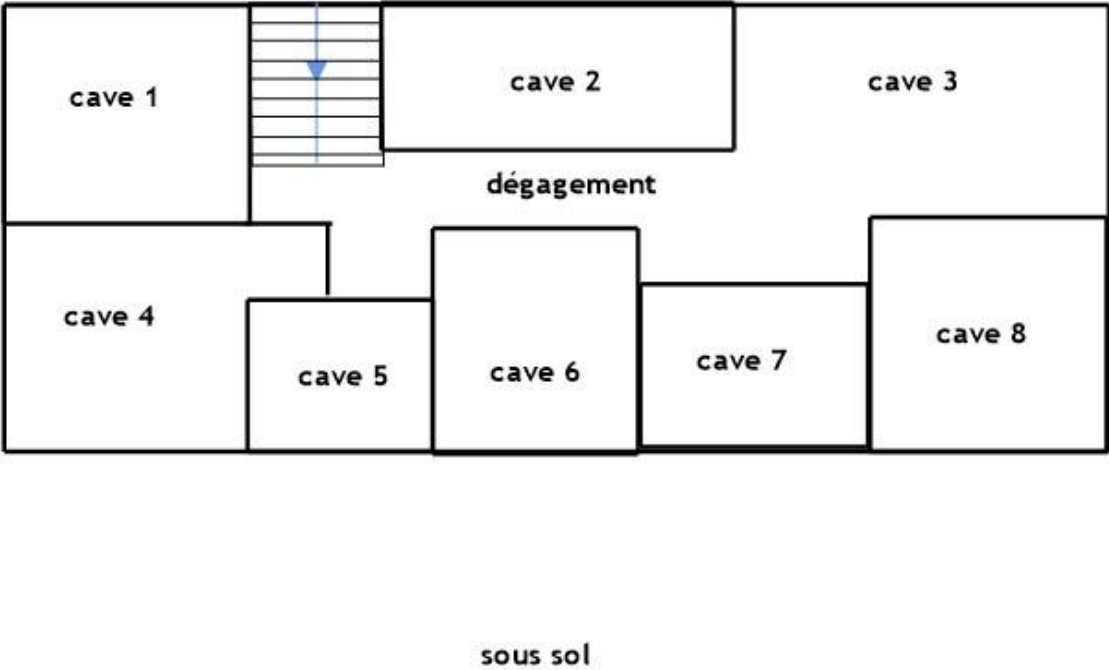
</div>	Planche de repérage technique
	N° planche: 3/3
	Nom du plan: Sous-sol
	Entreprise réalisant le repérage : 8 rue Albert Einstein - Parc St Jacques II 54320 MAXEVILLE
	Adresse du bien : 09 QUAI DE MARNE (Porte LOGEMENT N°9) 51200 EPERNAY
	Informations relatives au rapport du repérage : Réf. du rapport : 2411ENE00 - BI12380000000147 Rédacteur : Lionel COLIN Date : 15/11/2024
Commentaires :
